3.9 平成28年に発生した水害の概要と国総研の対応 (河川研究部長 天野 邦彦)

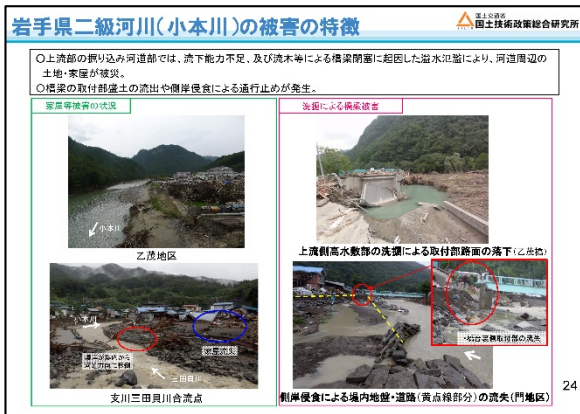
写真をお見せしますと、これは先ほどの乙茂地区になります。乙茂地区上流には橋梁がありましたけれども、ここも川が右側を流れていまして、橋の取り付け部の路面が、川の盛り土を越えて流されてしまったという状況です。ここも、北海道の中小河川で見られた浸食による橋梁の被害と類似したものがたくさんある箇所で見られることが分かります。それから、小本川の少し下流に行きますと、いくつかの場所で似たような感じの被災が見られます。ここは蛇

行しており、堤防があります。堤防がありますが、上流の部分が越水をいたしまして、水が流入し、この田んぼに浸水をしてしまいました。それから、家についても、一部は水が漬かったという状況です。

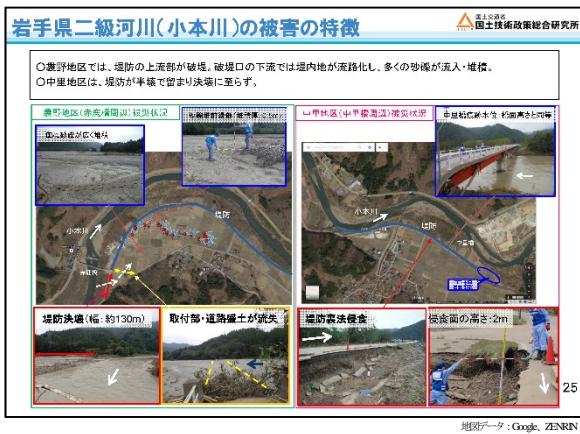
こちらは中里地区で、さらに下流になります。実際ここも越水はしていますが、ここは堤防が決壊するというところまではいってなくて、ここは霞堤が残っております。これは堤防の上が道路で、アスファルトの舗装をしていたというのがあるので、少しくこういった決壊に対する耐力というのがあったのかもしれないですとか、あるいは、霞堤だったので、堤防から越水をする前に、この辺りがかなり浸水をしていたことがありますので、ウォータークッシ

ョンみたいなものが効いて、もしかすると堤防がなんとか耐えたのかということがあるかもしれないと議論しております。
