国総研資料 第 997 号

November 2017

平成 28 年熊本地震における下水道管路施設被災の特徴

Report on a characteristic and countermeasure of the damages to sewer pipes caused
by the 2016 Kumamoto earthquake

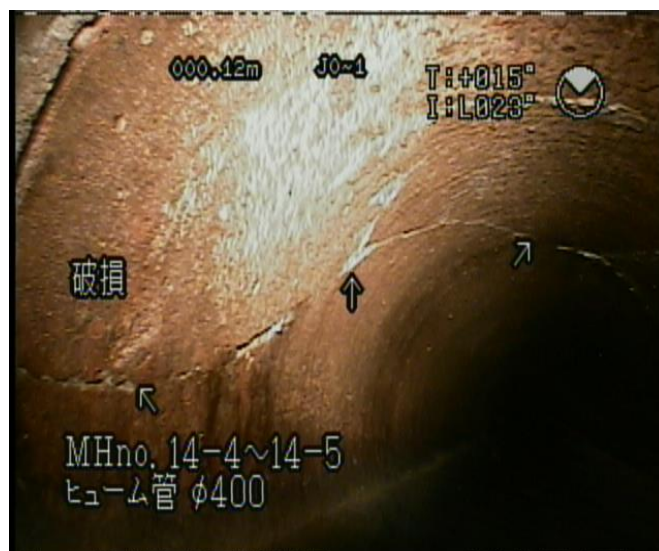
熊本地震においては、コンクリート管の被災要因としては継手の破損、管軸方向や継手部のクラックが多く、その割合はコンクリート管の全被災延長の約 60 %に及んだ。実際の被災事例を、写真-1～写真-4 に示す。

写真-1 コンクリート管の破損（宇土市）

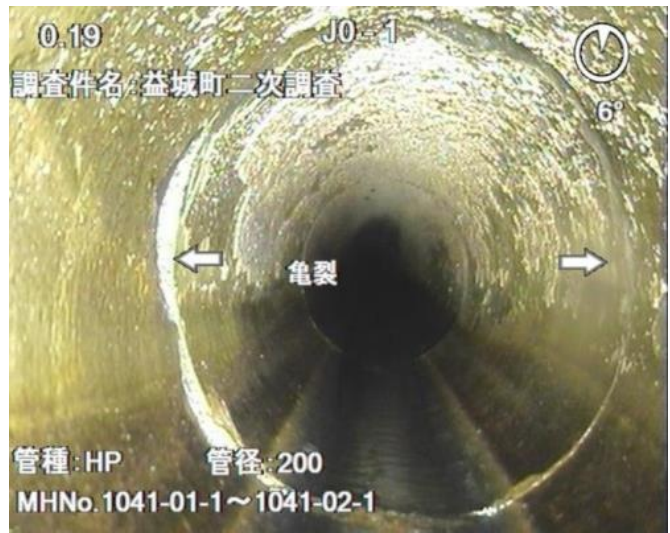
写真-2 コンクリート管の円周方向クラック（益城町）

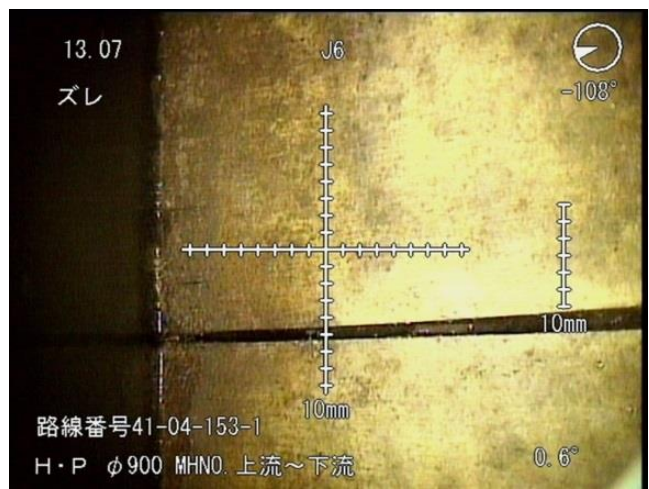
写真-4 コンクリート管の管軸方向の継ぎ手ズレ（熊本市）

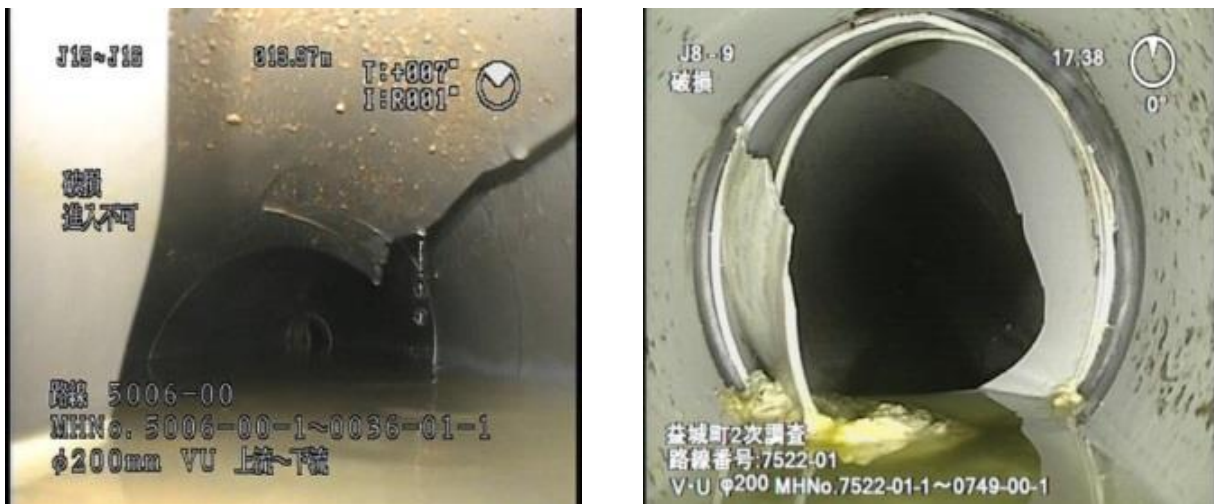
塩ビ管については、液状化が原因と考えられる、たるみ・蛇行が被災延長の約 60 %で発生した。また、益城町では、過去に事例の少ない破損が多く発生した（図-16）。【→ 3.2.7 地盤特性と被災の関係 に関連する記述あり】

写真-5 塩ビ管の破損（益城町）

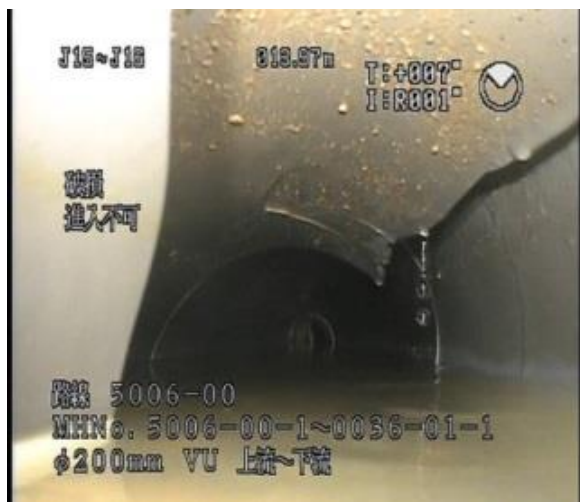
益城町では、写真-6～写真-9に示す塩ビ管の破損被害(約1.6km)が全被災延長21.8kmの7%程度発生したことから、治水地形との関連性を確認する。

図-36に、塩ビ管の被災箇所と治水地形の重ね合わせ図を示す。益城町の被災箇所は、後背湿地から段丘地へ続く傾斜地に多くの家屋が存在している上、その中に旧河道が多く存在している場所となっている。地形分類が複雑に入り混じっており、地形の急変部周辺で破損被害が発生している。

写真-6 塩ビ管の破損①(益城町)

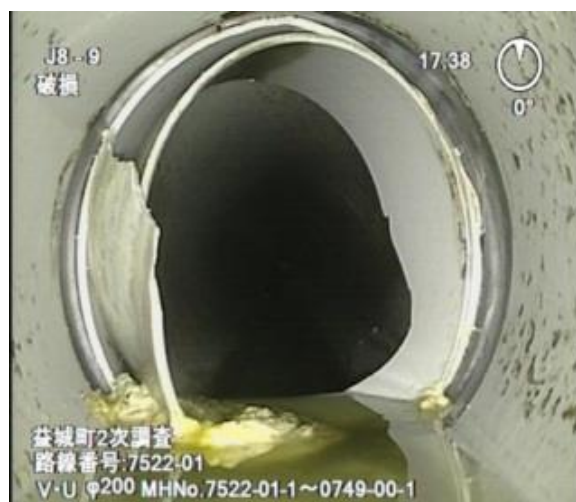
写真-7 塩ビ管の破損②(益城町)

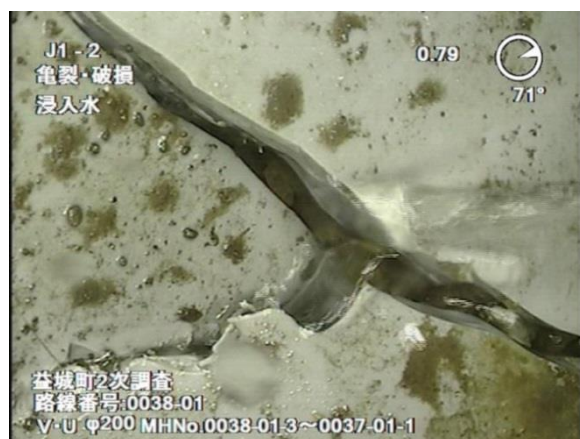
写真-8 塩ビ管の破損③(益城町)

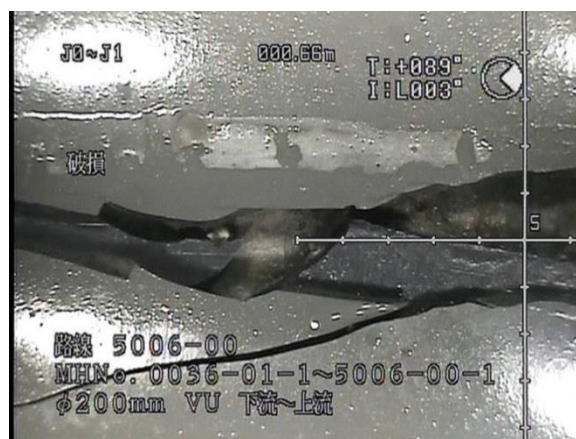
写真-9 塩ビ管の破損④(益城町)
