3 下水道管路施設の被災概況

3.1 被災状況整理・被災傾向分析方針

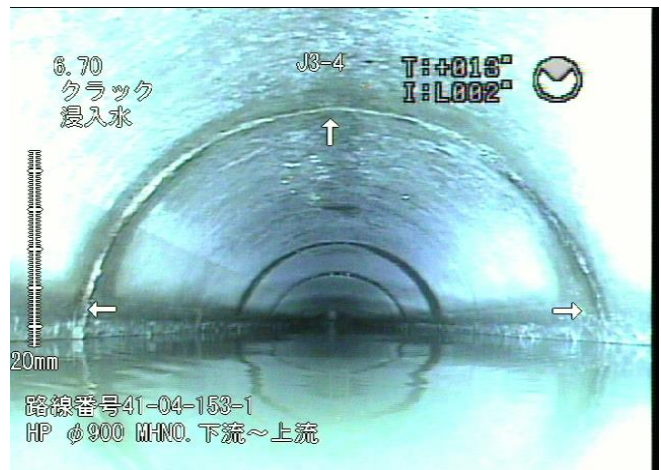
熊本地震においては、コンクリート管の被災要因としては継手の破損、管軸方向や継手部のクラックが多く、その割合はコンクリート管の全被災延長の約 60 %に及んだ。実際の被災事例を、写真-1～写真-4 に示す。

写真-3 コンクリート管のたるみ（熊本市）

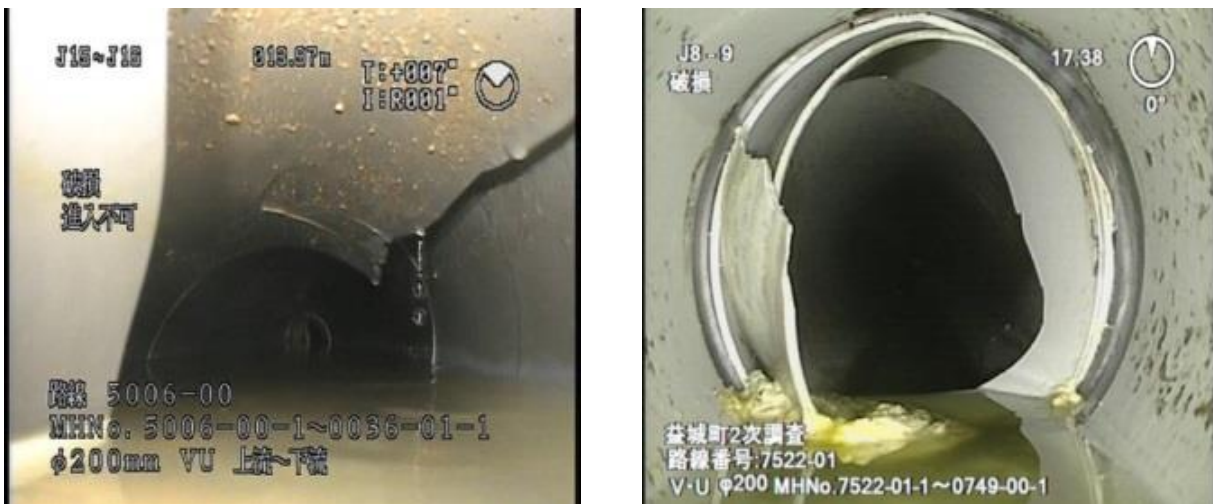
塩ビ管については、液状化が原因と考えられる、たるみ・蛇行が被災延長の約 60 %で発生した。また、益城町では、過去に事例の少ない破損が多く発生した（図-16）。【→ 3.2.7 地盤特性と被災の関係 に関連する記述あり】

写真-5 塩ビ管の破損（益城町）

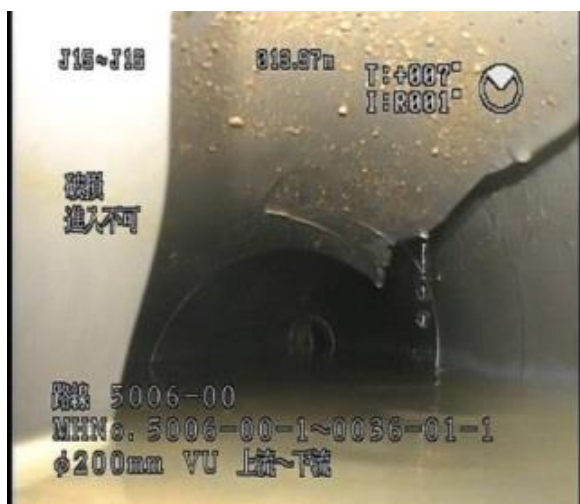
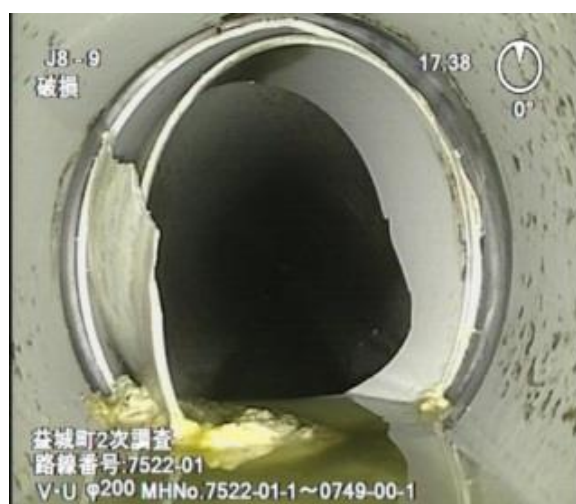
益城町では、写真-6～写真-9に示す塩ビ管の破損被害(約1.6km)が全被災延長21.8kmの7%程度発生したことから、治水地形との関連性を確認する。

図-36に、塩ビ管の被災箇所と治水地形の重ね合わせ図を示す。益城町の被災箇所は、後背湿地から段丘地へ続く傾斜地に多くの家屋が存在している上、その中に旧河道が多く存在している場所となっている。地形分類が複雑に入り混じっており、地形の急変部周辺で破損被害が発生している。

写真-6 塩ビ管の破損①(益城町)

写真-7 塩ビ管の破損②(益城町)

写真-8 塩ビ管の破損③(益城町)

写真-9 塩ビ管の破損④(益城町)
