4 原因分析と対策

4.1 埋戻し土の液状化対策

4.2 推進工法区間の被災

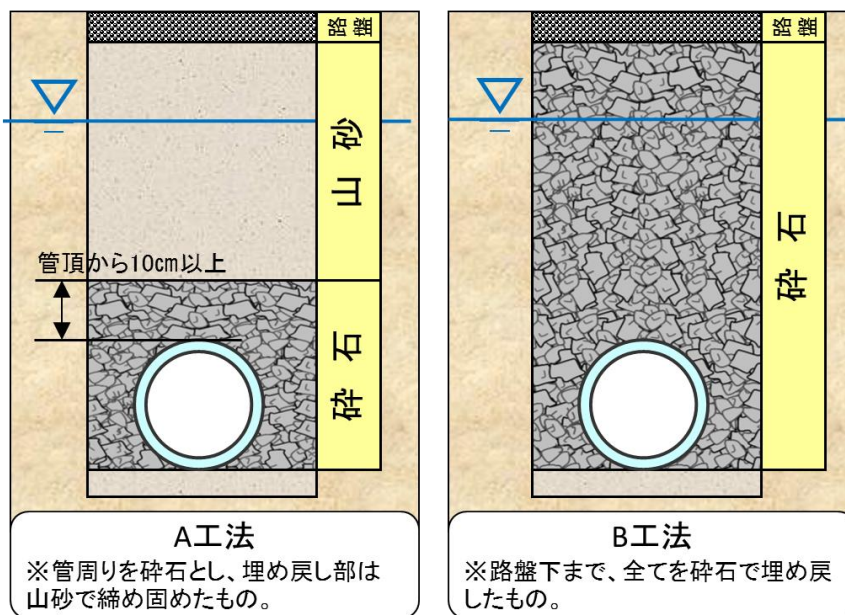
図-38 リブ付き塩ビ管の埋め戻し方法

被災都市におけるリブ付塩ビ管の施工方法等を確認したところ、被災した路線の埋め戻し方法は、図-38 に示す 2 種類が存在していた。A 工法は下水道協会規格の標準施工（参考）²⁴⁾ であり、B 工法は耐震指針に準拠した施工である。工法別に被災スパン数を整理すると、被災したリブ付き塩ビ管の 98.7%（153 スパン）が A 工法であった。

碎石による埋め戻しは、地震時には過剰間隙水圧の消散が期待できることから液状化対策としても有効であるが、A 工法は液状化対策を念頭においた工法ではない。液状化対策として施工する場合には、過剰間隙水圧の逃げ場を確保するため、地下水位以浅まで碎石を充填させる（B 工法）ことが重要であり、工法の原理に対する理解を深める必要がある。

一方、B 工法を採用した箇所は、路盤下まで碎石が充填され、20 cm の巻出し厚で適切に施工されていた。被災した箇所は 2 スパンあったが、マンホール（塩ビ柵）との接続部にズレが生じたもので、液状化は抑制されていたと考えられた。

砕石埋戻しは、砕石の充填方法で耐震効果に差が生じており、同様の事例は、東日本大震災や岩手・宮城内陸地震の際にも報告⁷⁾²⁶⁾されている。現行指針⁸⁾には、地下水位以浅まで充填することが明示されているほか、当該工法の原理等も解説されていることから、指針に準拠した適切な施工を今後も進めていく必要がある。

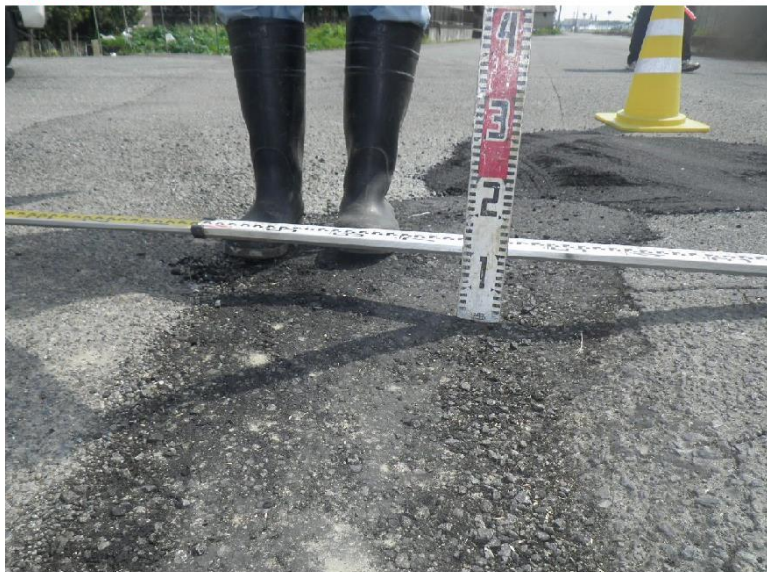
写真－10 マンホール部人孔浮上状況（災害査定資料より）

災害査定資料及び土質調査資料より、推進管が布設されている土層は、凝灰質シルト（シラス）が介在したシルト質粘土層であり、液状化による管路の浮き上がりは考えにくい。人孔の浮上（写真－10）や管路の被害が管口付近に集中していることから、マンホール周辺の埋戻し部の沈下（締固め不足）、地震時のマンホールと管きよの応答の違い、地震時の埋戻し土と周辺地山の応答の違いが、被災の要因と推察された。

路面段差 9cm

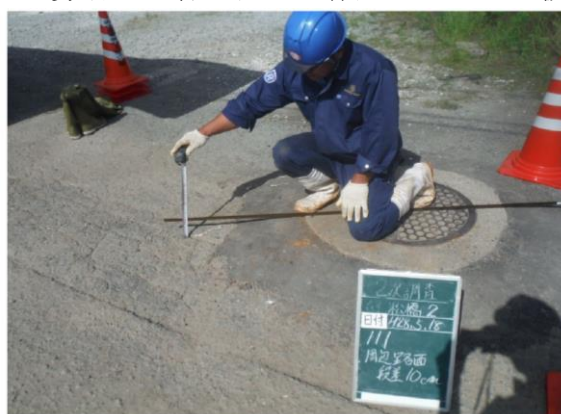
写真-11 マンホール部人孔浮上状況（災害査定資料より）

災害査定資料及び土質調査資料より、推進管が布設されている土層は、比較的締まった礫混じり砂層やシルト混じり砂層であり、工法的にも液状化による管路の浮き上がりは考えにくい。現地では、道路に亀裂が入った箇所や、マンホールが若干浮上している箇所（写真-11）、マンホール周辺の埋戻し部の沈下（締固め不足）があることから、地震時におけるマンホールと管きよの応答の違い、地震時における埋戻し土と周辺地山の応答の違いにより、地震時に大きな剪断力の管口付近に作用したことが被災の要因と推定された。

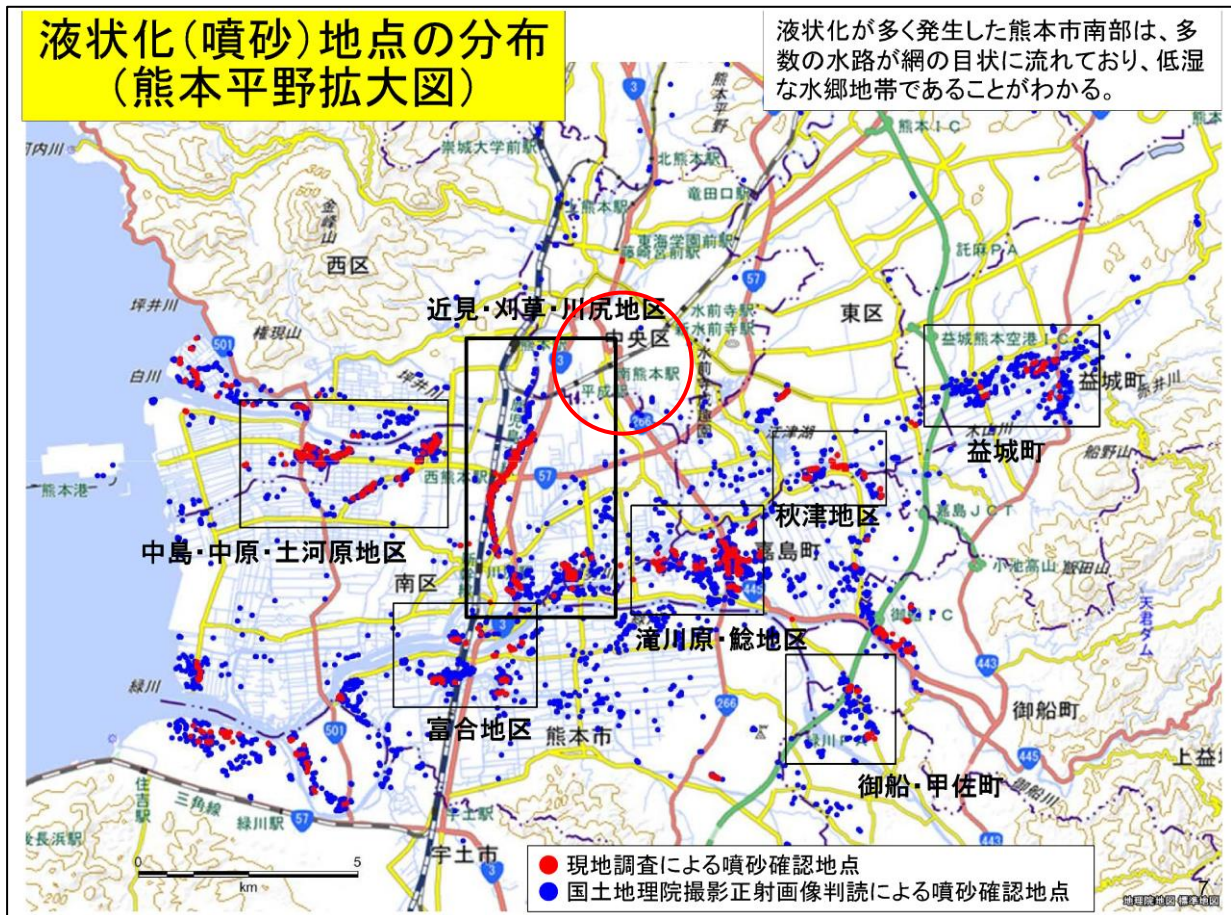
図-39 熊本平野部の液状化（噴砂）地点分布図

災害査定資料および土質調査資料より、被災した推進管が布設されている土層は、比較的締まった礫混じり砂層や砂礫層であり、地下水位は高い位置にある。塩ビ管の区間で特にたるみ被害が多い路線では、熊本地震にて液状化（噴砂）が確認されている滝河原・鯉地区と合致することから、原地盤の液状化により管が浮上した可能性がある。

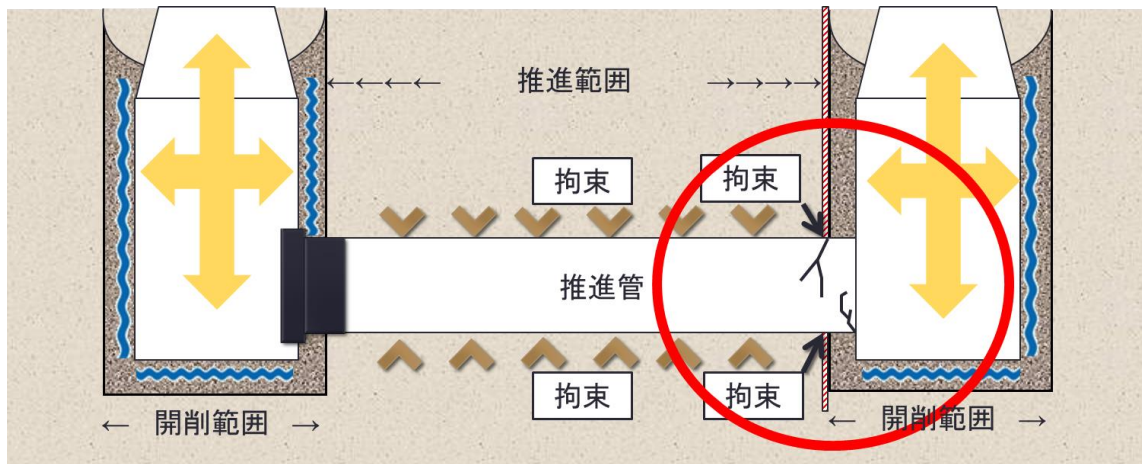
図-40 推進工法区間の被災メカニズムのイメージ

熊本地震では、図-40 に示すように、管口付近にクラックが集中していた。これは、推進工法の場合、開削工事によって施工されるマンホールと推進工事で施工する管きよの境界で土質の大きな変化が生じるほか、土留めに使用される存置矢板の影響等により構造物間の地震応答が異なることから、管口に応力が集中し易くなるためと考えられた。

また、東日本大震災での推進工法の被害発生割合が 2.5%程度であるのに対し、熊本地震では 25%と約 10 倍の差があった(図-9、図-10 参照)。原因の一つとして、熊本地方特有の地質があるものと推察される。熊本地方は、数十万年前から数万年前の阿蘇山の噴火活動により堆積した軟らかい火砕流堆積物に覆われており、推進管の埋設震度の N 値は 5 以下(例えば、八代市新田)とかなり低い。一方、東日本大震災で震度 7 を観測した栗原市築館の地質は礫及び砂質土であり、N 値は 10 以上と比較的高く²⁵⁾、熊本地方の地盤性状は地震の揺れを増幅させる可能性が高いと言える。この地盤特性の差が、管口付近に大きな応力を作用させた可能性がある、また、熊本地震では震度 7 が連続したことも十分考慮されるべきと考えられる。

今後は、推進区間においても、マンホール接続部のひび割れ・破損・拔出しや管きよ円周方向のひび割れを防止するため、可とう継手の設置が必要である。ただし、推進立坑（ケーシング立坑）の内側から設置できる可とう継手は実績に乏しく、このような箇所での採用が望まれるとともに、今後の技術開発が望まれる。
