付録 2：熊本地震での国総研下水道研究部の災害活動記録

平成 28 年 4 月 14 日 21 時 26 分頃、熊本県熊本地方を震源とする震度 7（以下、「前震」）の地震が発生し、翌々日の 4 月 16 日 1 時 26 分頃には再度震度 7（以下、「本震」）の地震が発生した。

国土交通省国土技術政策総合研究所下水道研究部（以下、「国総研」）は、前震翌日の 4 月 15 日に被害状況確認のために職員 2 名（内田下水道機能復旧研究官、深谷主任研究官）を現地に派遣し、本震を経て 4 月 18 日まで甚大な家屋倒壊被害が生じた益城町を中心とし現地調査を行った。

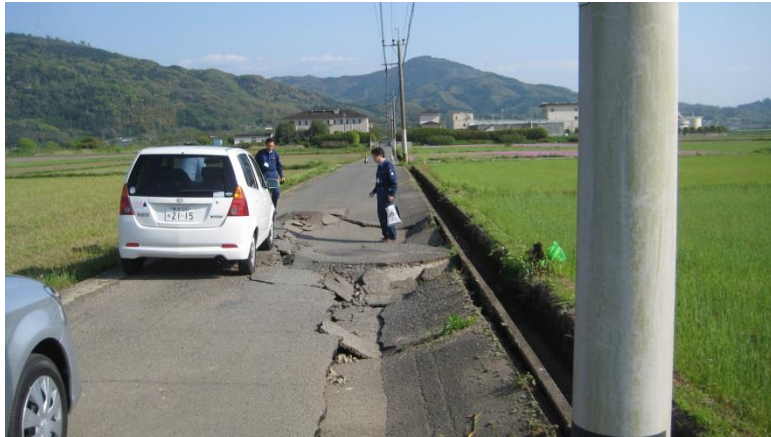
付録写真-1 益城町浄化センター前の幹線管渠上の路面状況
(写真奥が浄化センター)

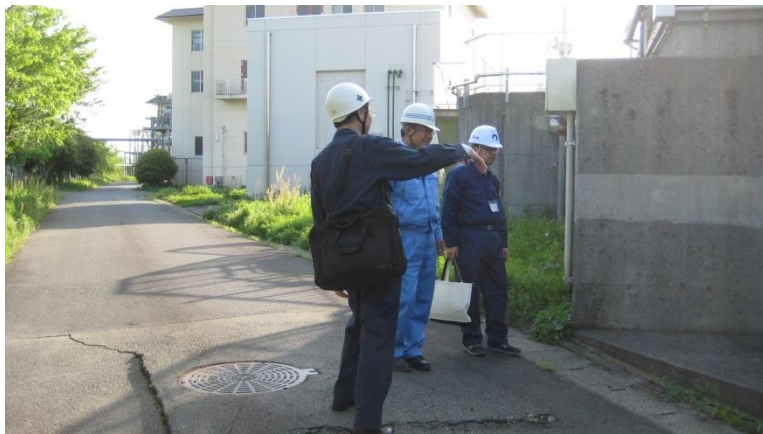
付録写真-2 益城町浄化センター内の被災状況を確認
(手前：内田下水道機能復旧研究官)

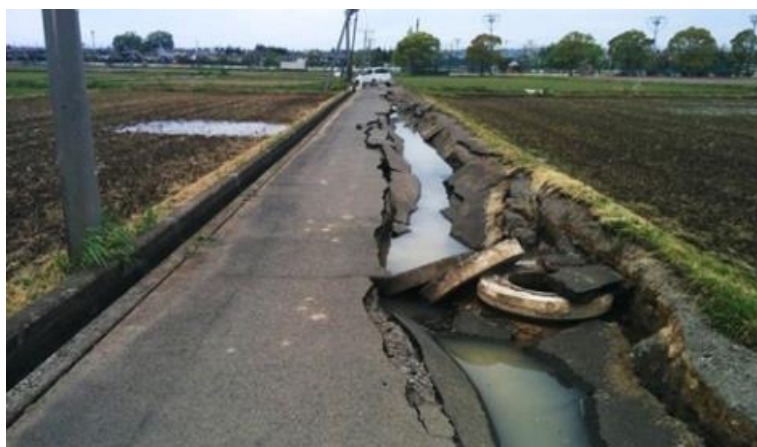
13:00、現地第一班が益城町浄化センターへ移動し、水処理機能停止の対応方法について下水道事業団等とともに協議した。また、幹線管渠の被害状況を目視確認し（付録写真-3）、溢水等がないことを確認した。浄化センターについても被害状況を確認した（付録写真-4）。ただし、翌日以降予想されている雨天時の状況については、改めて確認する必要があるとの報告。

付録写真-3 開削工法埋め戻し部の陥没（益城町）

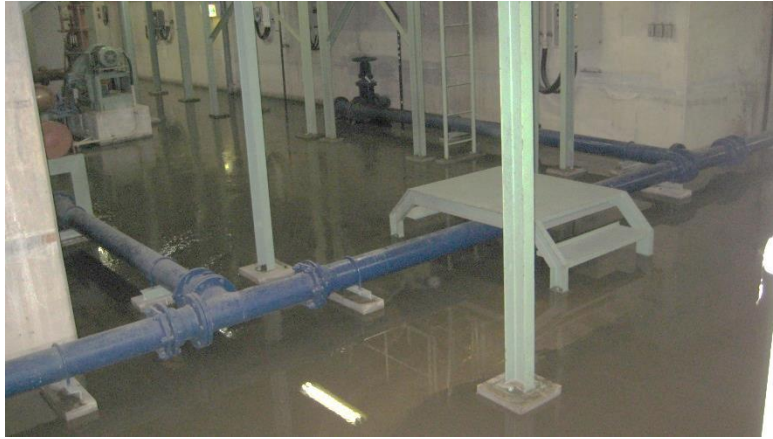
09:50、益城町浄化センター反応タンクのエキスパンションジョイントからの漏水により湛水能力なくなり、管廊が 80 cm 浸水（汚水）し水処理機能が停止しているとの報告に対して、現地第一班より、マンホールからの溢水がないように、バキューム車の手配及び運搬先の確保、空の初沈もしくは素掘り等による仮沈殿池の設置及び緊急放流の準備を早急に実施することを熊本県に進言。

付録写真-4 益城町浄化センターの管廊の浸水状況

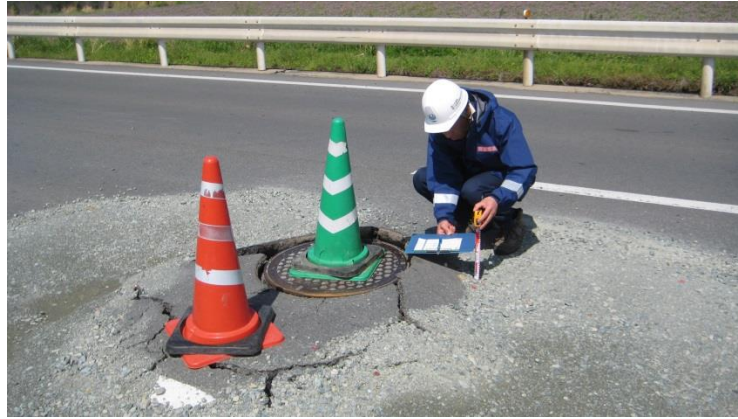
12:50、現地第一班が益城町に到着し、家屋倒壊の激しい国道沿い及び液状化被害のあった秋津川沿いを中心に管路施設被害の状況を確認した（付録写真-5、6）。

付録写真-5 秋津川沿いのマンホール調査状況

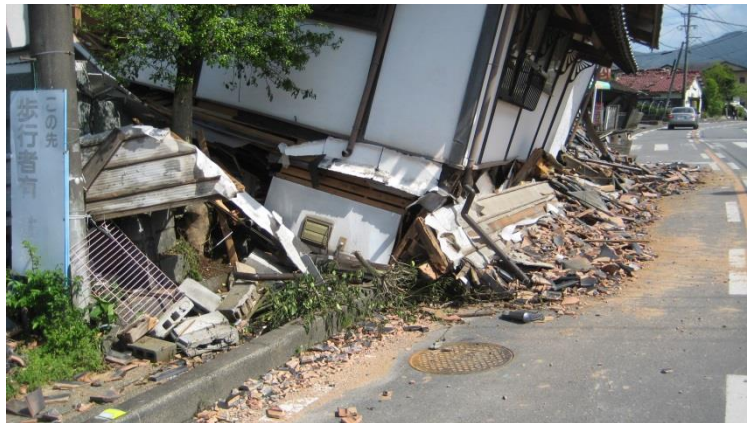
付録写真-6 家屋倒壊の激しい益城町県道 235 惣領のマンホール

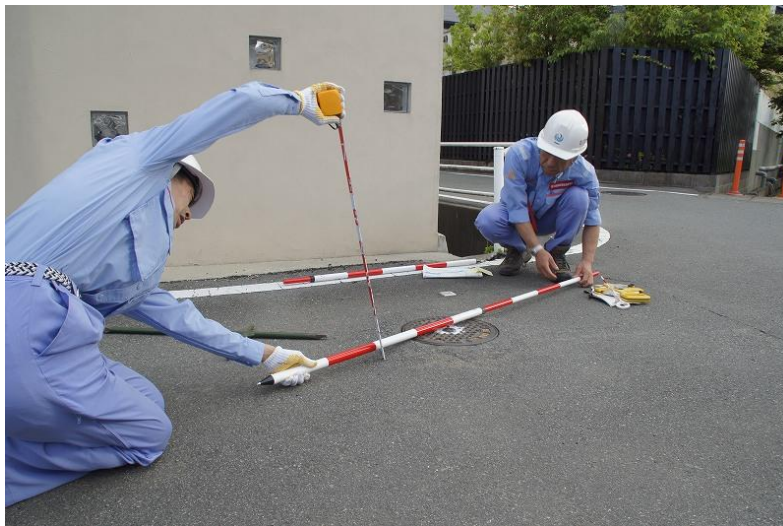
熊本市中央区江津・画図地区の平成 17 年度以降施工の管路(耐震化済み路線)を対象に、マンホール内目視調査(流下状況、躯体損傷、マンホール浮上有無の確認)を実施した(付録写真-9)。

付録写真－9 熊本市中央区江津町における調査風景

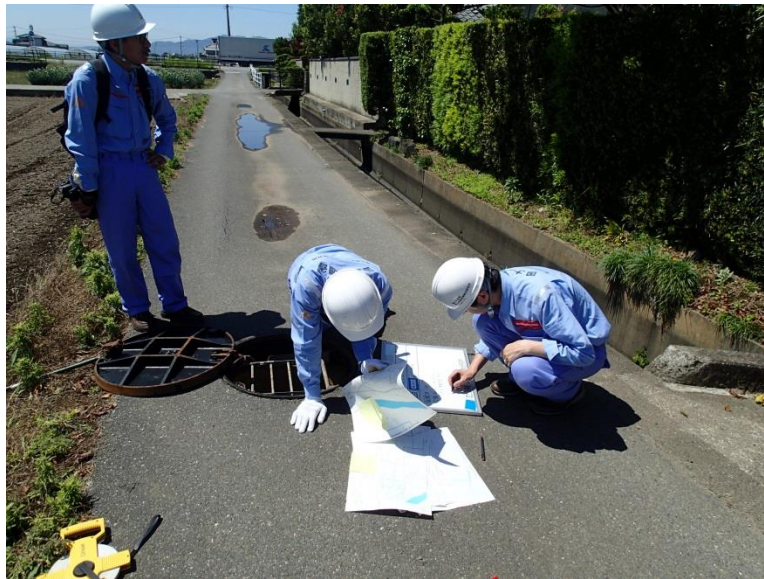
08:15 に熊本市内のホテルを出発し、08:40 より熊本市西区(沖新町、中原町、中島町)の平成 17 年度以降施工の管路を対象に、マンホール内目視調査(流下状況、躯体損傷、マンホール浮上有無の確認)を実施した(付録写真-10)。

付録写真－10 熊本市西区中原町における調査風景

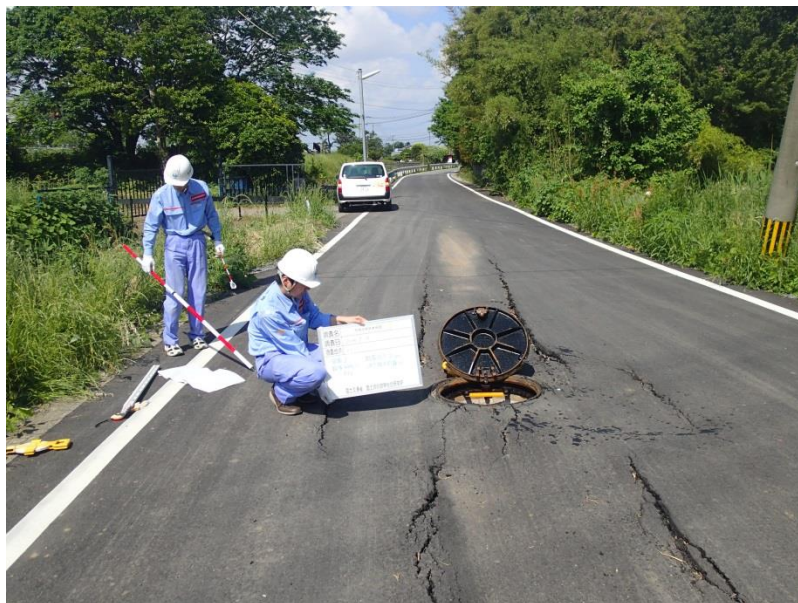
07:15 に熊本市内のホテルを出発し、07:40 から嘉島町において震災後に実施された一次調査で二次調査要と報告された幹線管渠（施工は平成 16 年度以降であり、耐震化済みと推察）を中心に被害状況を確認した（付録写真-11）。

付録写真－11 嘉島町下六嘉における調査風景
