国土技術政策総合研究所資料

No.1005

RC 造建物の湿式タイル仕上げ外装材の耐震性および 耐震性評価試験法に関する研究報告

Report of Study on the Earthquake-Resistant and the Evaluation
Test Method of Reinforced Concrete Buildings on External Tile

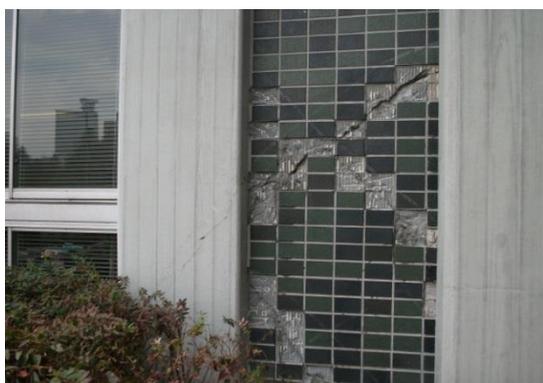
せん断ひび割れおよびひび割れが生じていた箇所については、短柱または周辺拘束された壁（写真 2.1、写真 2.3）、無窓または窓の少ない妻壁（写真 2.2）、窓と窓の間の壁（写真 2.4）、開口隅角部（写真 2.5、写真 2.17、写真 2.19）、出入隅（写真 2.6）や外階段の壁（写真 2.7）、コンクリート打ち継ぎ面および伸縮調整目地周辺（写真 2.8）などであった。これは過去の大地震の被害調査報告書^{4)~12)}と同様であった。

写真 2.1 柱間の壁のせん断ひび割れ
(タイルを叩き落とし)

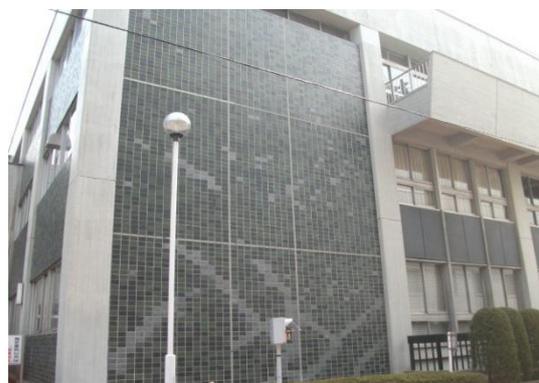
写真 2.2 妻壁のタイル仕上げひび割れ
(補修後)

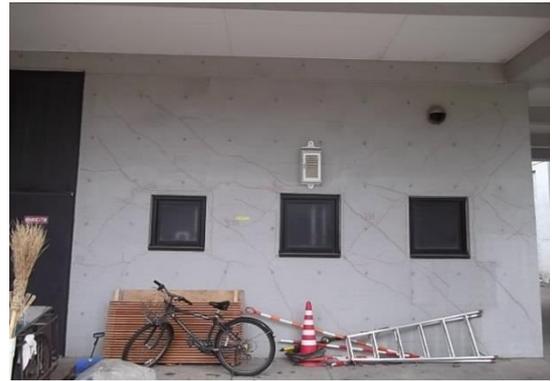
写真 2.4 窓と窓の間の壁のせん断ひび割れ (モルタル塗仕上げ)

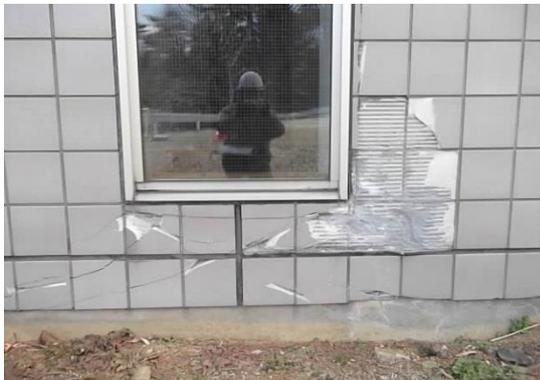
写真 2.5 開口隅角部のせん断ひび割れとタイル裏足剥落

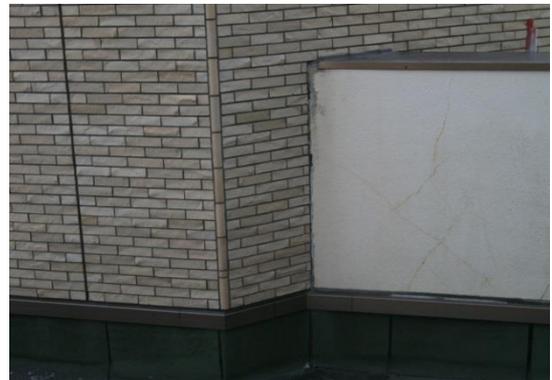
写真 2.6 入隅のひび割れ

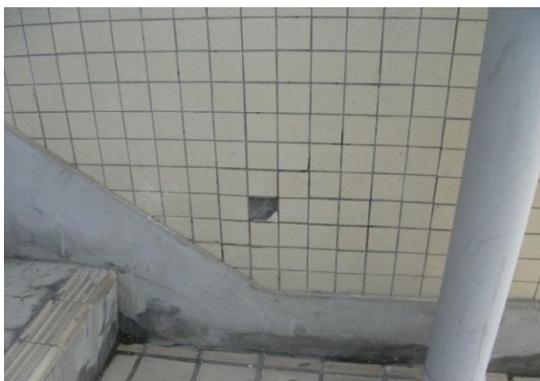
写真 2.7 外階段壁のせん断ひび割れおよび欠損

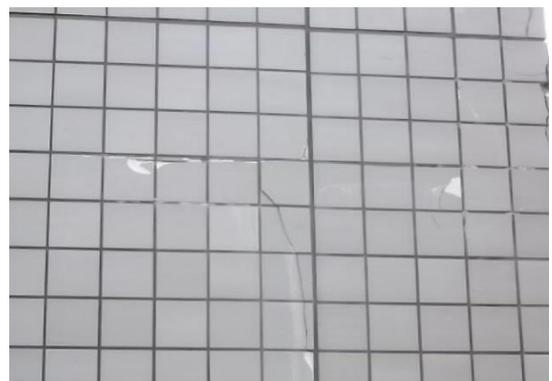
写真 2.8 コンクリート打継ぎ面及び伸縮調整目地周辺のひび割れ

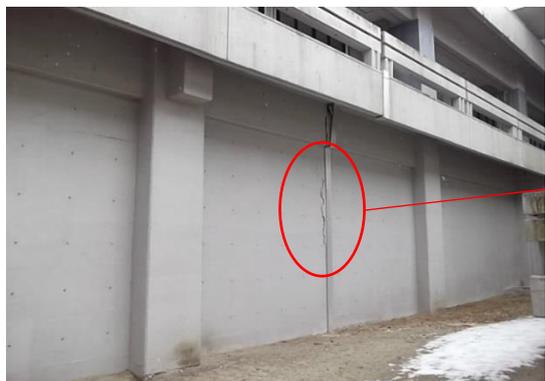
欠損や浮きが見られたのは、躯体コンクリートのひび割れ上およびひび割れ周辺（写真 2.1）、エキスパンションジョイント周辺（写真 2.9、写真 2.10）、窓等開口部の水切り板と壁の取り合い（写真 2.13、写真 2.14）、伸縮調整（シーリング）目地の周辺（写真 2.8）や入隅など（写真 2.6）の異種材料との取り合い箇所（写真 2.11、写真 2.12）および周辺拘束を受ける箇所などであった。

写真 2.9 エクスパンションジョイント
周辺のひび割れ

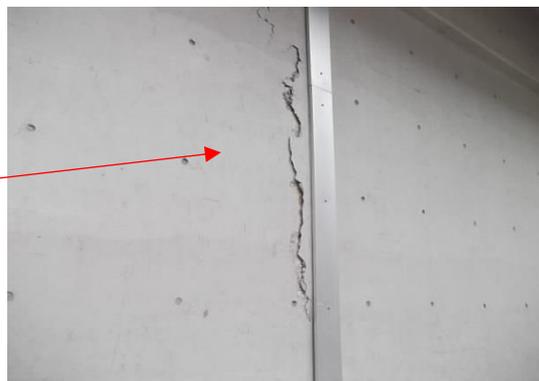
写真 2.10 エクスパンションジョイント
ト周辺のひび割れ（拡大）

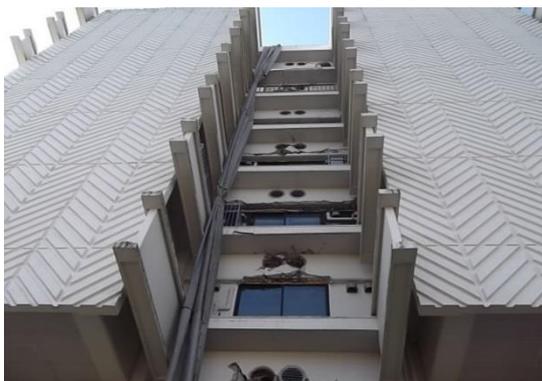
写真 2.11 排気口周辺と開口上
部鼻先の欠損

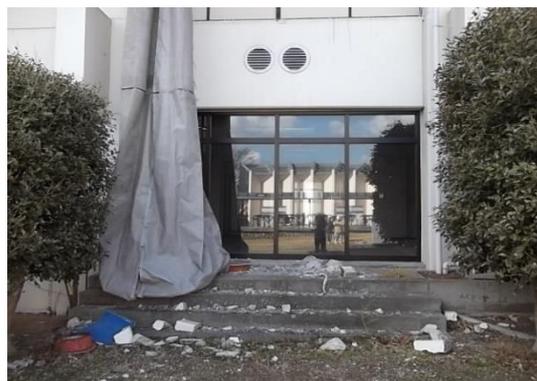
写真 2.12 欠損落下したコンクリート
およびモルタルの破片

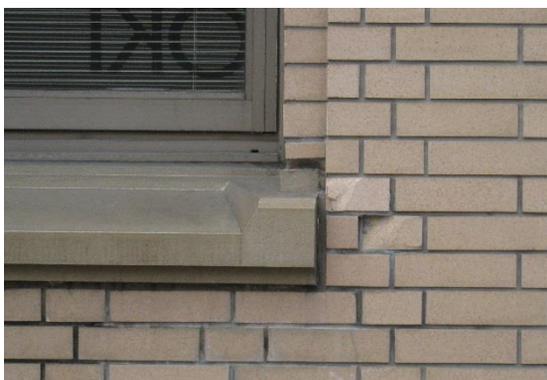
写真 2.13 水切り板周辺のタイル欠損

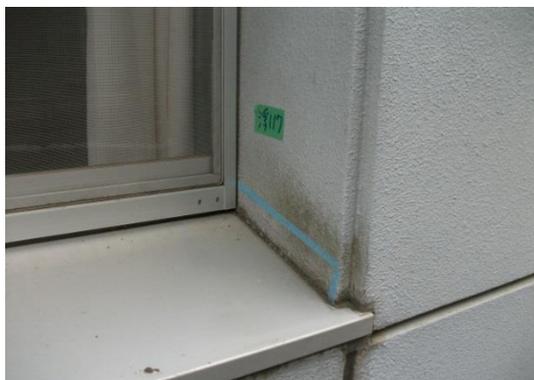
写真 2.14 水切り板周辺のモルタル塗仕上げ浮き

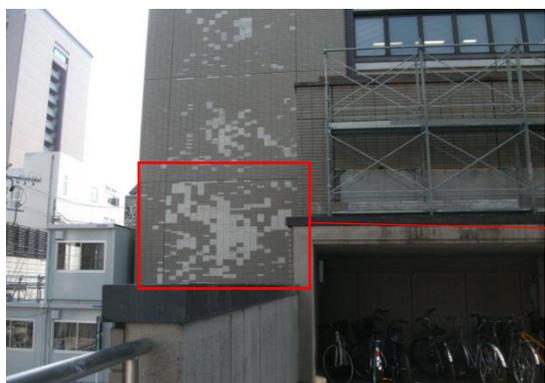
剥落を撮影した壁面は北面と東西妻壁面が多かった。無窓または窓の少ない壁面では比較的剥落面積（叩き落としを含む）が大きかった。タイル仕上げの剥離位置は、タイル裏足の破断（写真 2.5）、タイル裏足と張付モルタルの接着面（写真 2.15、写真 2.16）、下地モルタルの凝集破断面（写真 2.4、写真 2.19）、躯体コンクリートと下地モルタルの接着面（写真 2.17、写真 2.18、写真 2.20）などであった。タイル裏足が破断したものおよびタイル裏足から剥落したものはタイル目地が深目地のものだった。さらに、コンクリートひび割れ上のタイルは打診検査の際に浮き音が検知されるため、安全のため叩き落としが行われたものが多かった。躯体コンクリートと下地モルタルで剥離したタイル仕上げには、躯体コンクリートにひび割れがなく、かつ平滑でモルタルの残存も少ないなどの特徴があった。これらの結果から、タイルの剥離位置は下地モルタルの塗厚さやタイル目地深さなどの仕様によって異なる特徴があることが確認できた。

写真 2.15 窓のない壁面で剥落（叩き落としを含む）

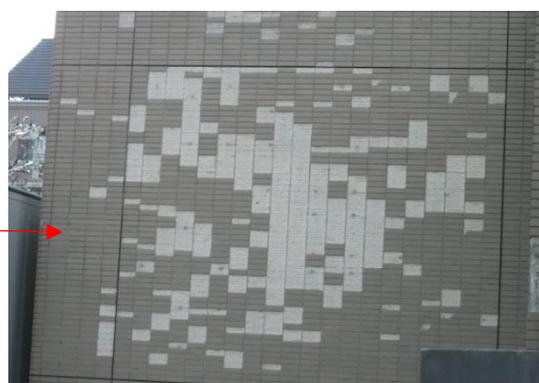
写真 2.16 タイル裏足と張付モルタルの接着面で剥離

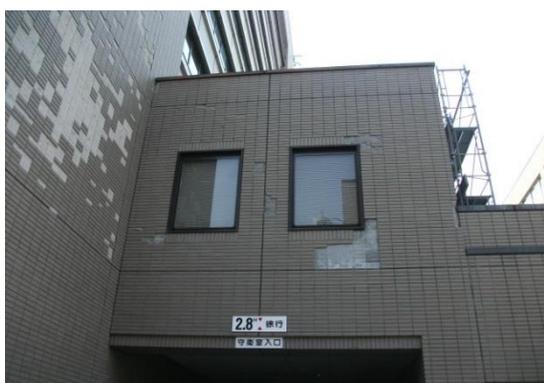
写真 2.17 開口隅角部で剥落（躯体コンクリートと下地モルタルの接着面で剥離）

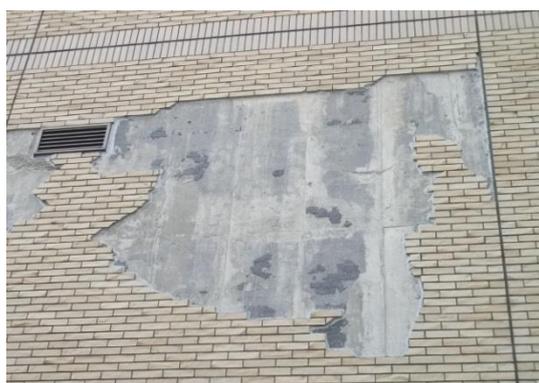
写真 2.18 無窓の壁面で剥落（躯体コンクリートと下地モルタルの接着面で剥離）

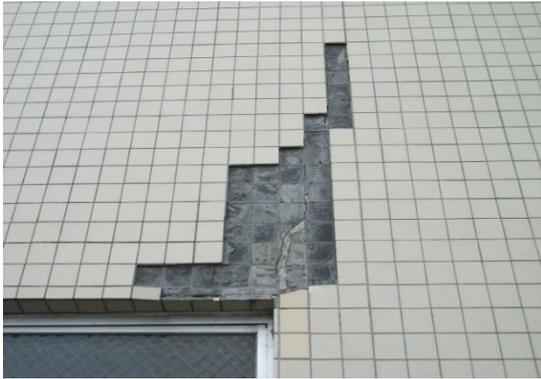
写真 2.19 開口部周辺の剥落（開口隅角部
ひび割れの周辺）

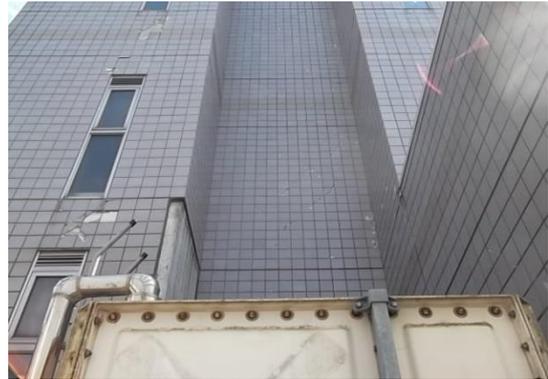
写真 2.20 形状が複雑な壁面で剥落（躯体
コンクリートと下地モルタルの接着面）

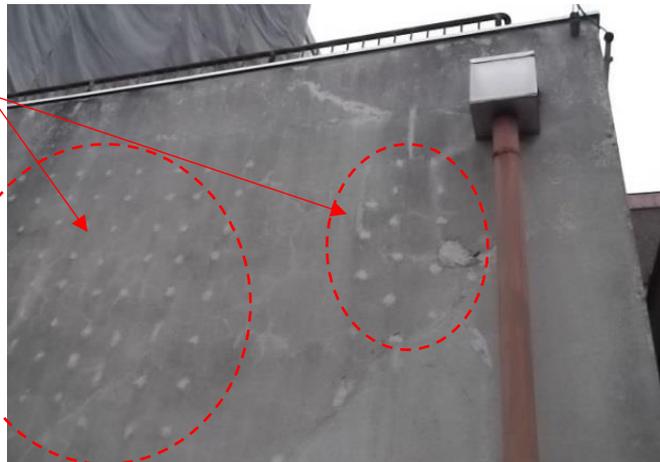
外観目視で注入痕が確認できる改修が行われたモルタル塗り仕上げ（写真 2.21）には、ひび割れは確認できるものの地震により生じたものかどうかの判断は難しかった。また、モルタル塗り仕上げには剥落は生じていなかった。当該建物は外装材表面の汚れなど経年劣化は見られるものの適切な改修が行われていたため、外装材の剥落が防止できたと考えられる。

白く見える点が注入痕

写真 2.21 モルタル塗り仕上げ浮きの注入補修痕
（剥落被害はなし）

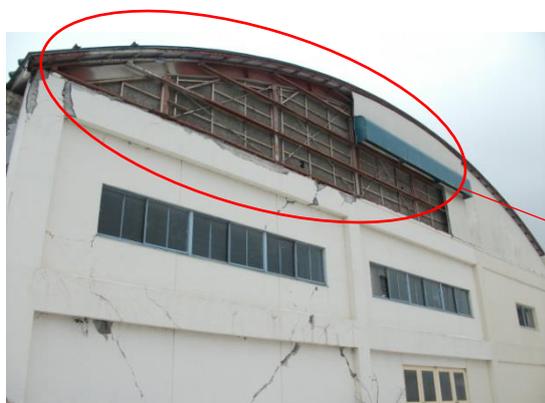
SRC 造の体育館では、鉄骨部分に用いられていた南北面の外部ラスシートモルタルが板状で複数枚脱落（写真 2.23、写真 2.24）していた。これらの板（パネル）は、躯体への取付け金物が赤茶色く腐食しており、この部分で破断していた。写真 2.24 のとおりラスシートモルタル 1 枚の面積は大きく、落下すると非常に危険である。主な原因は取付け金物の経年劣化による脱落と考えられるため、点検の実施と腐食が見つかった場合は早期の補修（交換）の必要がある外装材である。

写真 2.23 上部ラスシートモルタルの脱落
下部 RC 壁のせん断ひび割れ

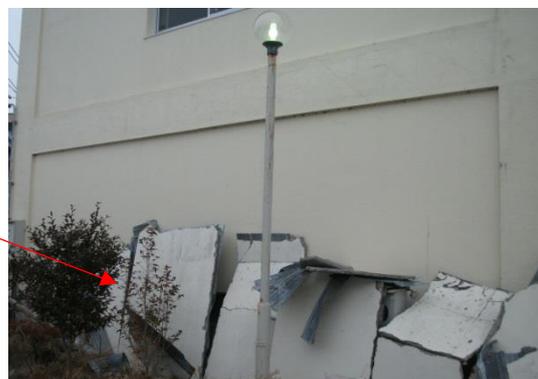
写真 2.24 脱落したラスシートモルタル

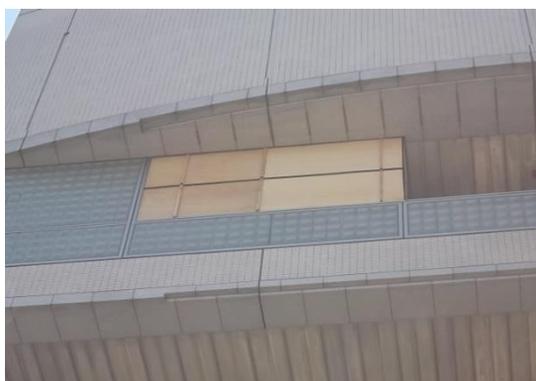
ガラスブロックが施工されていた2棟の建物には、いずれも損傷や落下（写真2.25）の被害があった。また、はめ殺し窓や連窓のガラス窓のある建物の一部には破損の被害（写真2.26）が確認された。

写真 2.25 ガラスブロックの破損

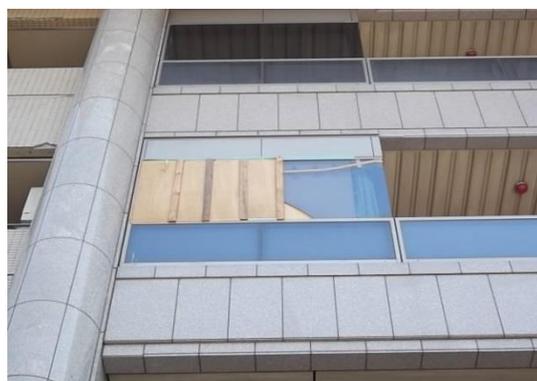
写真 2.26 はめ殺し窓のガラス破損
