2章 RC造建物外装材の地震被害 調査報告

2.1 調査の目的

2.3.2 外装材の被害

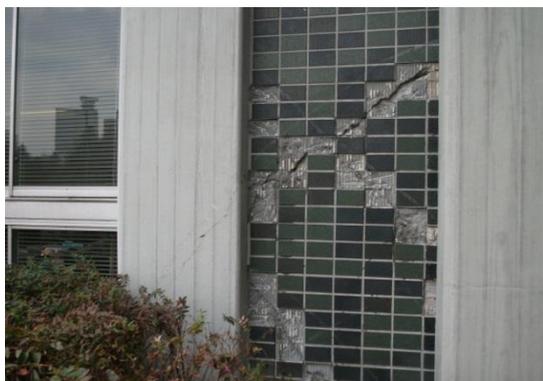
せん断ひび割れおよびひび割れが生じていた箇所については、短柱または周辺拘束された壁（写真 2.1、写真 2.3）、無窓または窓の少ない妻壁（写真 2.2）、窓と窓の間の壁（写真 2.4）、開口隅角部（写真 2.5、写真 2.17、写真 2.19）、出入隅（写真 2.6）や外階段の壁（写真 2.7）、コンクリート打ち継ぎ面および伸縮調整目地周辺（写真 2.8）などであった。これは過去の大地震の被害調査報告書^{4)~12)}と同様であった。

写真 2.1 柱間の壁のせん断ひび割れ
(タイルを叩き落とし)

欠損や浮きが見られたのは、躯体コンクリートのひび割れ上およびひび割れ周辺（写真 2.1）、エキスパンションジョイント周辺（写真 2.9、写真 2.10）、窓等開口部の水切り板と壁の取り合い（写真 2.13、写真 2.14）、伸縮調整（シーリング）目地の周辺（写真 2.8）や入隅など（写真 2.6）の異種材料との取り合い箇所（写真 2.11、写真 2.12）および周辺拘束を受ける箇所などであった。

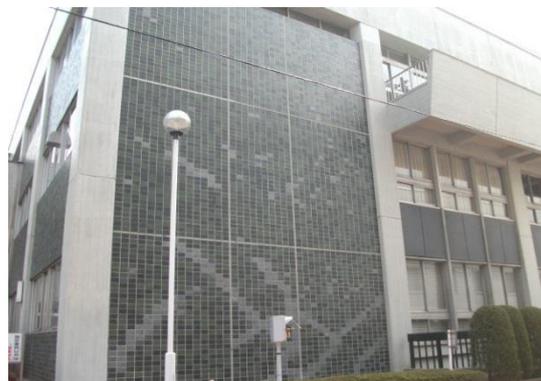
写真 2.2 妻壁のタイル仕上げひび割れ
(補修後)

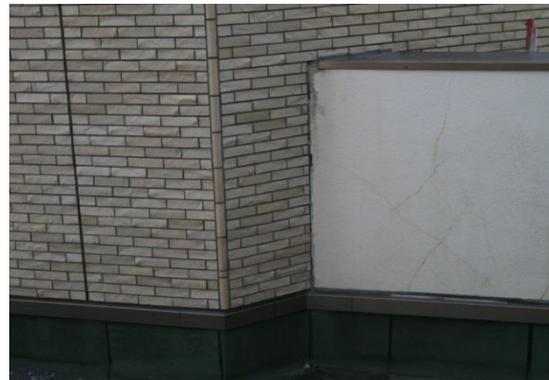
写真 2.6 入隅のひび割れ

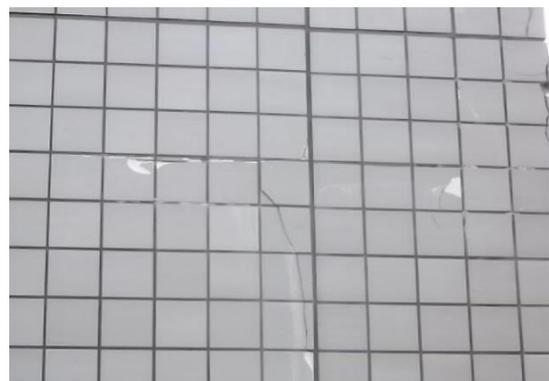
写真 2.8 コンクリート打継ぎ面及び伸縮調整目地周辺のひび割れ

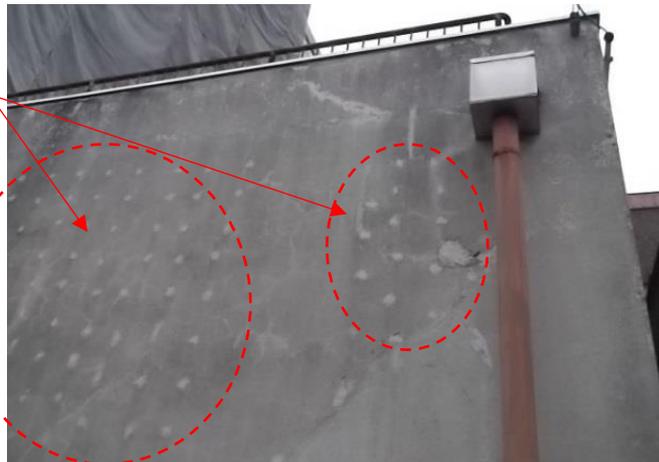
外観目視で注入痕が確認できる改修が行われたモルタル塗り仕上げ（写真 2.21）には、ひび割れは確認できるものの地震により生じたものかどうかの判断は難しかった。また、モルタル塗り仕上げには剥落は生じていなかった。当該建物は外装材表面の汚れなど経年劣化は見られるものの適切な改修が行われていたため、外装材の剥落が防止できたと考えられる。

白く見える点が注入痕

写真 2.21 モルタル塗り仕上げ浮きの注入補修痕
（剥落被害はなし）

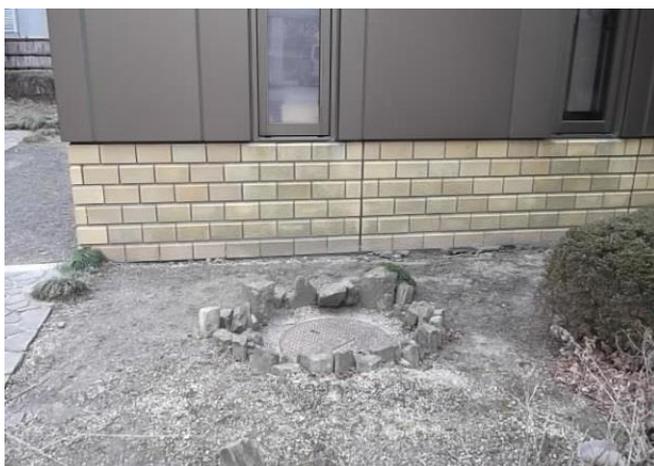
写真 2.22 はマンホール周辺のコンクリートが隆起したように見えるが、実際は地面が沈下した画像である。写真の建物敷地の地面には、この他にも波状に変形した形状がそのまま残っている場所もあった。

写真 2.22 沈下した地面

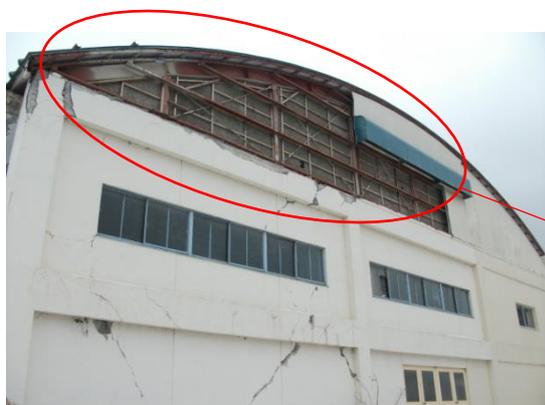
SRC 造の体育館では、鉄骨部分に用いられていた南北面の外部ラスシートモルタルが板状で複数枚脱落（写真 2.23、写真 2.24）していた。これらの板（パネル）は、躯体への取付け金物が赤茶色く腐食しており、この部分で破断していた。写真 2.24 のとおりラスシートモルタル 1 枚の面積は大きく、落下すると非常に危険である。主な原因は取付け金物の経年劣化による脱落と考えられるため、点検の実施と腐食が見つかった場合は早期の補修（交換）の必要がある外装材である。

写真 2.23 上部ラスシートモルタルの脱落
下部 RC 壁のせん断ひび割れ

- (9) 経年劣化したモルタル塗り仕上げでも改修が行われたものには剥落は生じておらず、適切な改修工事は外装材の剥落防止につながる事が確認できた。
- (10) 体育館（SRC造）の外装材として用いられていた外装用ラスシートモルタル板は、取付け用の接合金物の経年劣化による腐食が要因となり地震の揺れで多数の板が脱落した。取付金物の点検と必要に応じた改修が必要である。

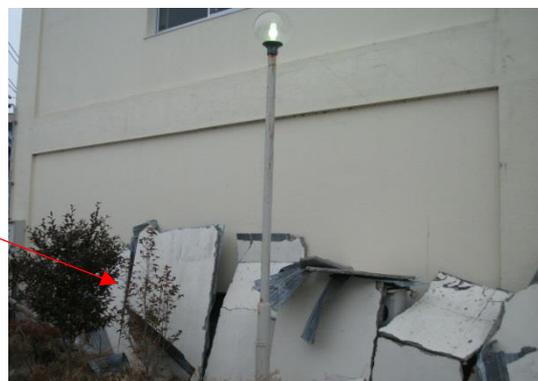
写真 2.24 脱落したラスシートモルタル
