3.2 九州北部豪雨による土砂災害の特徴と減災に向けた取り組み

(土砂災害研究部長 岡本 敦)

本日は、今年7月に起きました九州北部豪雨による土砂災害の特徴と減災に向けた取り組みについて発表させていただきます。

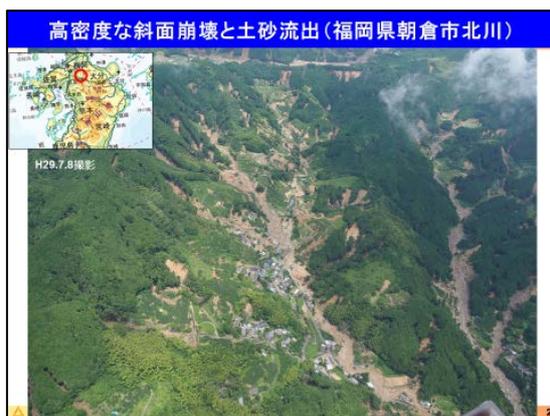
まず、この写真のように、福岡県朝倉市の北川、筑後川の右支川になりますが、7月5日の午後、線状降水帯を伴う集中豪雨により高密度に崩壊が発生し、かつ土石流となって、北川を流下しました。さらに雨量が例えば1時間で100ミリを超え、24時間では500ミリを超えるような大量の雨量があったため、発生した土砂と流木が筑後川の本川、あるいは有明海まで流下したという災害現象でありました。

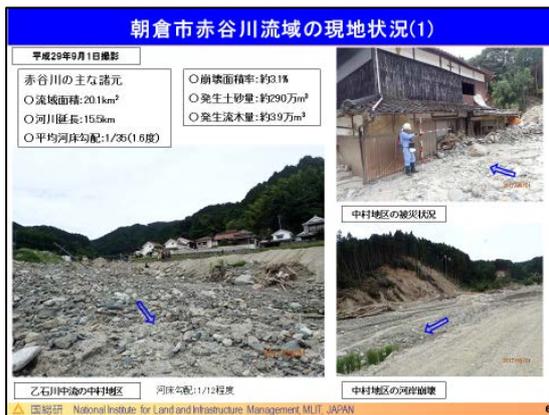
私も9月1日、約2ヵ月後ですが、現地調査をしました。これは赤谷川の右支川の乙石川です。河床勾配が約12分の1という急なところで、河岸段丘上の家は被害を免れておりますが、もう少し川に近いところは、このように土石流の直撃を受けて、全壊状態になっておりますし、川岸については斜面崩壊を起こして、ここから土砂や流木が大量に発生しているという状況でございます。

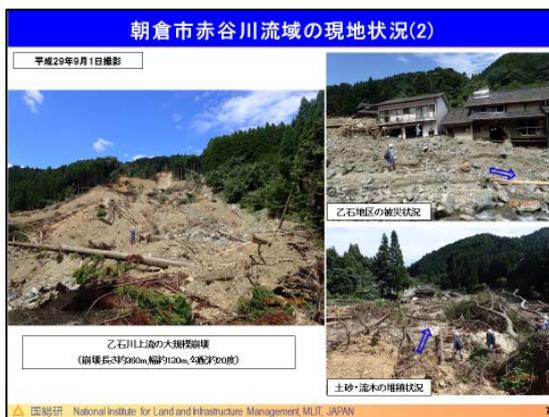
こちらは、乙石川の最上流部にあります赤谷川流域では最大の崩壊地で、長さが約370メートル、横幅が100メートルから130メートルぐらい、勾配20度と緩い勾配であります。大量の土砂を生産し、直下にあった乙石集落については全壊家屋も複数見られる状況でございます。

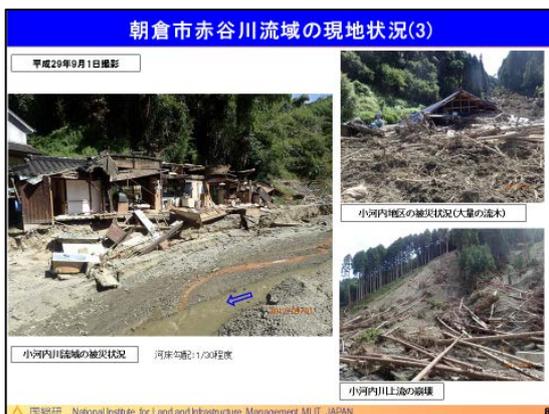
また、これは左支川の小河内川というところでございます。崩壊としては表層崩壊に近い崩壊深1～2メートルの規模でございますが、スギ、ヒノキの人工林、特にここは日田杉と呼ばれるような日本でも有数の林業地ということで、大量の流木がここから発生しました。

崩壊深1～2メートルぐらいということですが、もちろん森林には表層崩壊防止機能があるわけですが、その機能を超えるような雨があつ

たのではないかと推定されるところでございます。

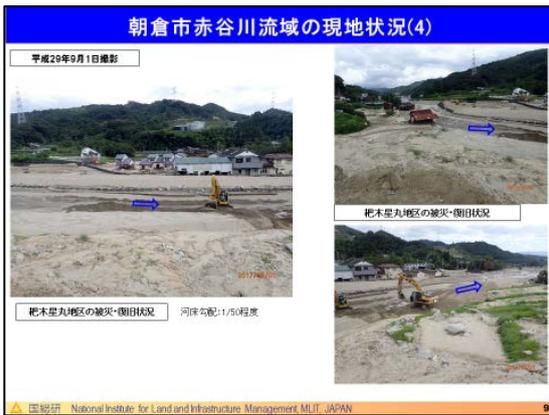
続きまして、これは赤谷川本川の下流、筑後川の合流点から約2.5キロの杷木屋丸地区です。こちらは、粒径としては1ミリぐらいの砂が主体になっており、9月1日当時は直轄の権限代行事業として河床を掘削し、河道を確保し、またブロック等による護岸による復旧をしていたところでございます。

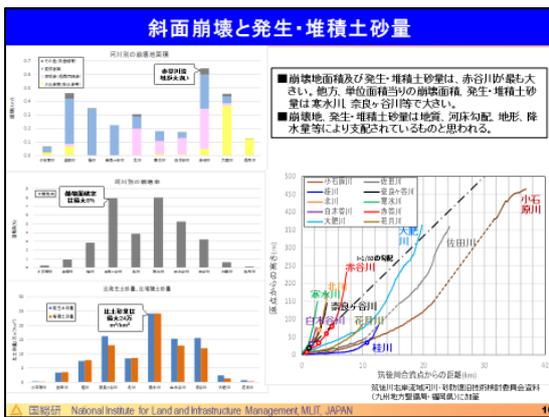
続きまして、崩壊の特徴について解析をした結果をお示しいたします。筑後川の右岸支川がこちらの西側の小石原川から東側の花月川まで10本ありまして、そちらの縦軸がそれぞれ河川ごとの崩壊面積率を示しております。最大のものが8%でございまして、奈良ヶ谷川と寒水川です。最初にみていただいた北川につきましては4%ぐらいです。先ほどの写真は、物すごく崩壊が集中して、何十%もあるのではないかと思いますかもし

れませんが、最大でも8%という状況でございます。

崩壊面積率の高いところは、河床勾配が急で、かつ流域面積も小さなところですが、ただ、崩壊面積の絶対量と生産土砂量等につきましては、赤谷川が最も大きい状況となっております。

それから、筑後川の10支川の流域面積が合計で450平方キロぐらいでございますが、崩壊面積が全体で約4平方キロということで、ならしますと1%の崩壊面積率になるということと、生産された土砂量としては計1,000万立米ということになっております。

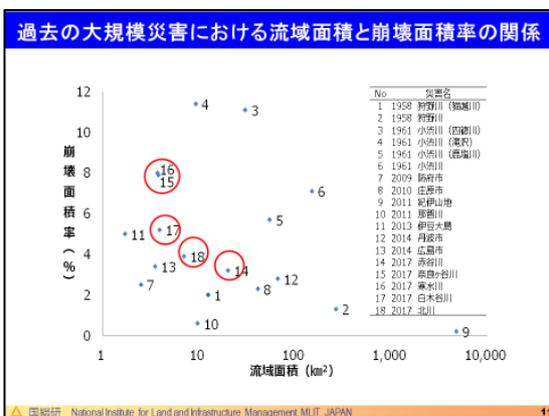
続きまして、これは過去に大規模な豪雨に伴って発生した崩壊面積率の図を示しております。一番古いもので1958年の狩野川台風のもの、それから1961年の天竜川流域の小渋川の流域、赤い丸をしたところが今回の九州北部豪雨でございます。その他2011年の紀伊半島大水害、2013年伊豆大島災害、2014年の広島災害等のデータをプロットしています。やはり今回の九州北部豪雨災害は崩壊面積率としてもかなり高い部類に入ります。

唯一上回っているのが、1961年の小渋川であったというもので、10%を超えるというのは極めて稀であるということがおわかりいただけるかと思ます。

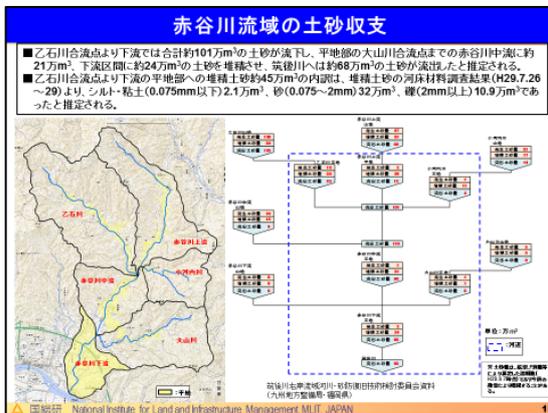
赤谷川流域は、先ほどいいましたように、直轄で河川及び砂防事業をしているところですが、この図は赤谷川の土砂収支を示しております。災害前後の航空レーザー測量データを使いまして、生産された土砂量、堆積した土砂量、下流に流出した土砂量を調べてございます。

発生土砂量としては、特に乙石川、この右支川から大量に発生したということがわかっております。全体の発生土砂量の約54%が乙石川流域で発生したということです。また、堆積土砂量については、下流側ですが、赤谷川本川の中下流部で全体の堆積土砂量の53%が堆積しているという状況もわかってまいりました。

また、ここに堆積土砂の粒径を書いておりますが、主な支川で河床材料調査もし、粒径の分布も調べているところでございます。こういったデータを使って、復旧計画や河床変動計算等に生かしていくところでございます。

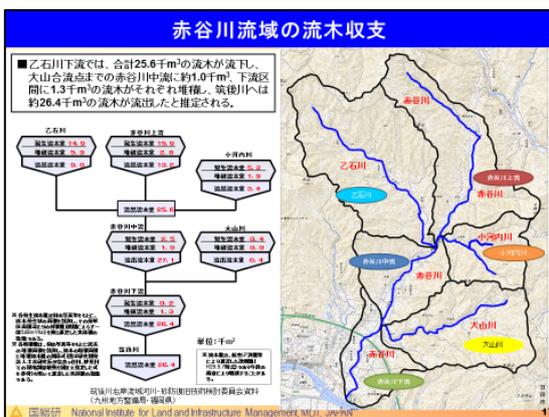
また、流木につきましても収支図をつくっております。空中写真を判読し、発生した流木については、崩壊面積に周辺の立木の幹材積量を掛けて、生産された流木量を出しております。また、河道等に堆積した流木については、現地ですべて計測し、空隙率を鑑みて、堆積した流木量を算出しております。全体では3万9,000立米も流木が生産されておまして、筑後川の本川にそのうち2.6万立米、大半のものが筑後川本川に流出したという

結果になっております。流木につきましては、土木研究所の土砂管理研究グループが詳細な研究を進めているところでございます。
