第2章 技術の概要

2.1.1 圧送管路の硫酸腐食及び調査の現状

2.2.1 技術導入の目的と概要

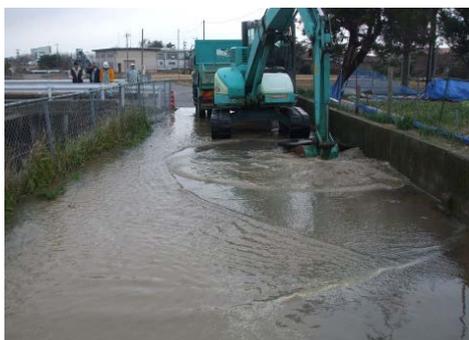
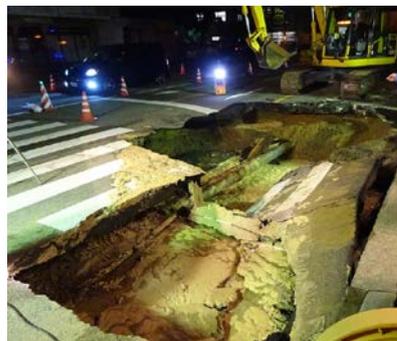
写真2-1 圧送管路の事故事例

こうした中、圧送管路においても、内面モルタルライニングのダクタイル鋳鉄管が使用されている管路で、たびたび硫化水素に起因する硫酸腐食による漏水や道路陥没の事故が報告されている（写真2-1参照）。しかしながら圧送管路は、調査に使用する機材を入れるための開口部が存在しない、常時満流である、1スパンが数kmに及ぶことがある等の特性を有することから、既存の自然流下管きよに導入されている調査技術での対応が困難であり、今までは調査はほとんど行われてこなかった。

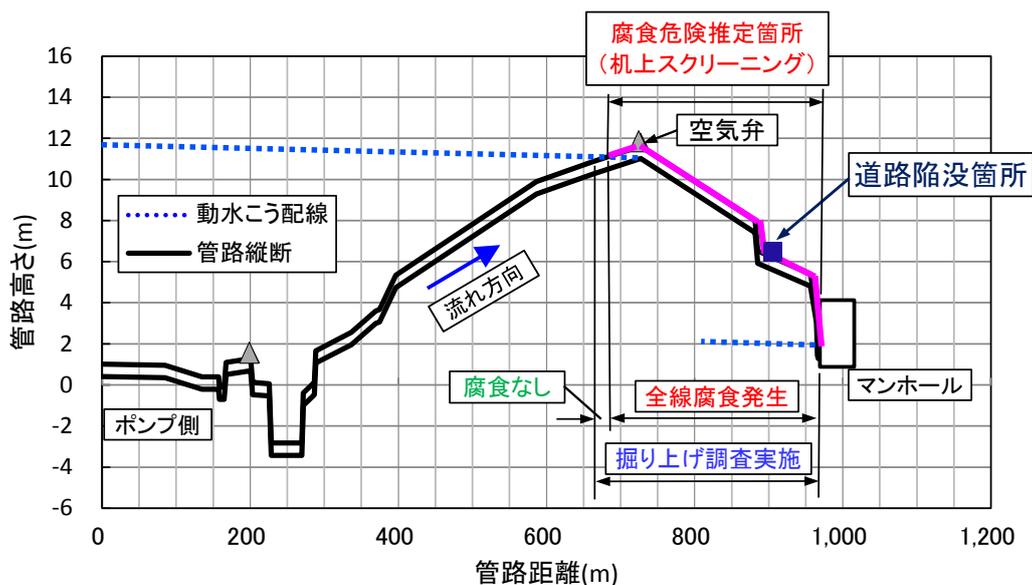
図 2-7 事故事例と腐食危険推定箇所の照合 (D市での検討事例)

検討結果の一例として、D市の圧送管路（管径 600mm×管路長 970m）の結果を図 2-7 に示す。机上スクリーニングを行った結果、管路縦断頂上部から吐出し先マンホールまでの約 280m の範囲が、管路の位置（高さ）が動水こう配線より高く、空気弁も設置されているため、腐食危険

推定箇所と判断した。

本管路では、供用開始（1989年）から僅か10年後（1999年）に道路陥没が発生しており、陥没箇所は腐食危険推定箇所と一致した。またD市では、道路陥没発生後に約300mの範囲で管路を掘り上げて管内面の腐食状況を確認している。その結果、机上スクリーニングにより抽出された腐食危険推定範囲全線（管内面防食方法はモルタルライニング）が実際に腐食しており、机上スクリーニングによる腐食危険推定箇所の抽出が正しくできていることを確認した（写真2-2参照）。

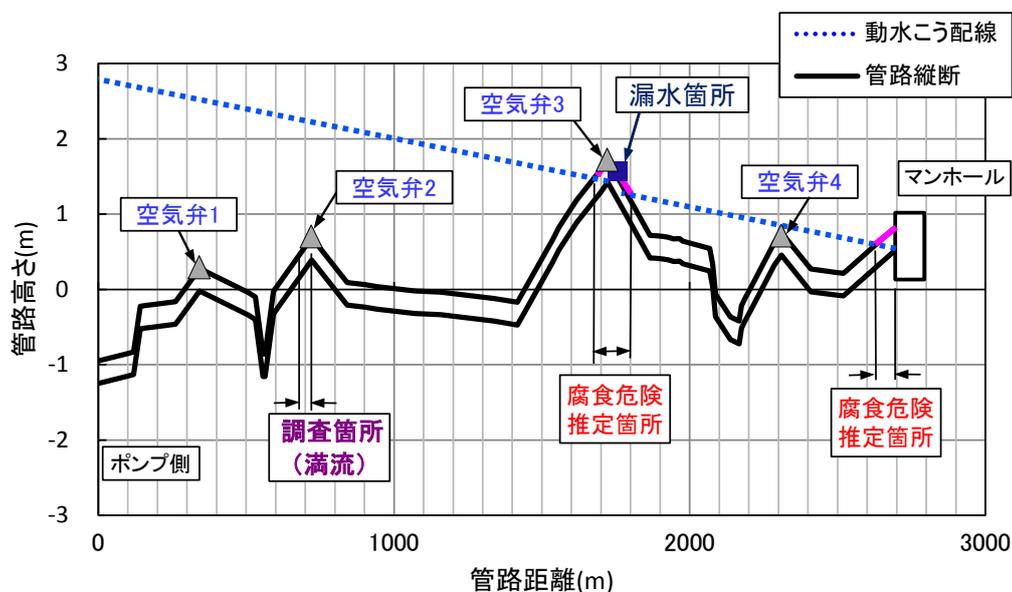
図 2-8 調査を行った管路（H 流域下水道）

机上スクリーニングの結果、動水こう配線より低く満流状態であり腐食危険推定箇所の範囲外（非腐食危険推定箇所）とされた箇所（空気弁設置箇所）で、実際に腐食が発生していないことを、図 2-8 に示す H 流域下水道の圧送管路（管径 300mm×管路長 2,690m、内面モルタルライニング）で確認した。

本管路では、供用開始（1994 年）から 23 年後の 2017 年に、机上スクリーニングで腐食危険推定箇所に当たる空気弁 3 の周辺で漏水が発生している。調査を行ったのは空気弁 2 で、机上スクリーニングでは動水こう配線より低い位置にあるため満流と判断される箇所である。この箇所を対象に、上流のポンプ場から管内の下水を可能な限り引き抜き、空気弁周辺の管内面の腐食状況を確認した。

調査では、空気弁 2 から本調査機器を挿入し、上流側 30m の範囲の管内面の状況を確認した。この結果、調査箇所では全線にわたり異常はなく、机上スクリーニングで非腐食危険推定箇所となった箇所では、腐食の可能性が低いことが確認された（表 2-5 参照）。

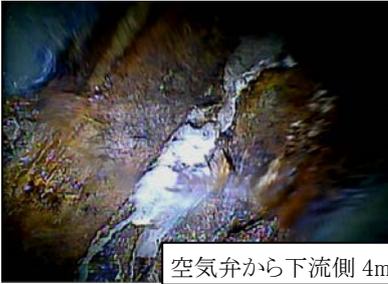
<p>空気弁から下流側 4m</p>

管内面防食方法	モルタルライニング (直管)	エポキシ樹脂粉体塗装 (異形管)
劣化度	Aランク(重度)	異常なし
内面状況

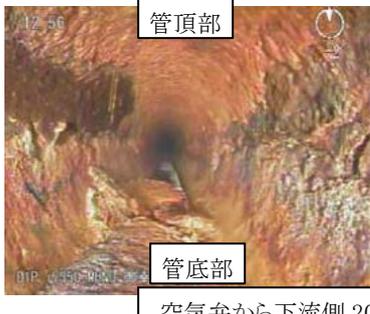
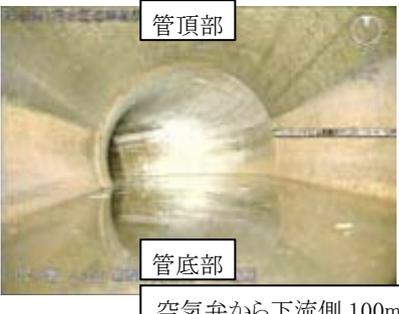
表 2-8 管内面状況の調査結果の一例 (E 市)

管内面防食方法	モルタルライニング (直管)	エポキシ樹脂粉体塗装 (異形管)
劣化度	Aランク(重度)	異常なし
内面状況

備考) 本管路では、空気弁から下流側 140m の箇所内で内面モルタルライニングの直管に漏水発生。

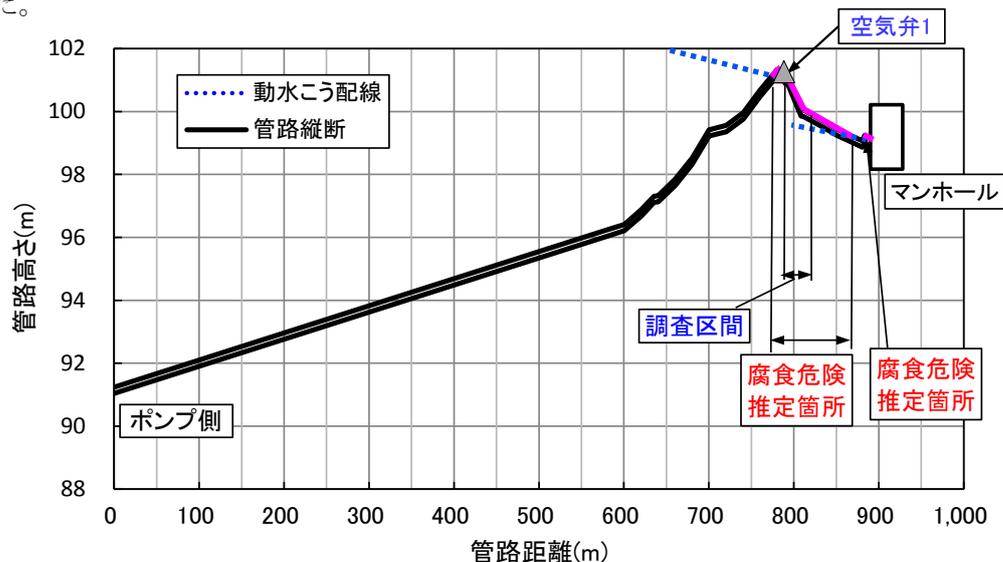
図 2-9 机上スクリーニングによる腐食危険推定箇所の抽出（I 流域下水道）

検討を行った管路の管路縦断図を図 2-9 に示す。机上スクリーニングを行った結果、管路縦断頂上部から吐出し先マンホールまでの約 120m のほとんどの範囲が、管路の位置（高さ）が動水こう配線より高く、空気弁も設置されているため、腐食危険推定箇所と判断した。そこで、空気弁 1 から本調査機器を挿入し、空気弁の下流側約 30m の範囲を対象に調査を行った。

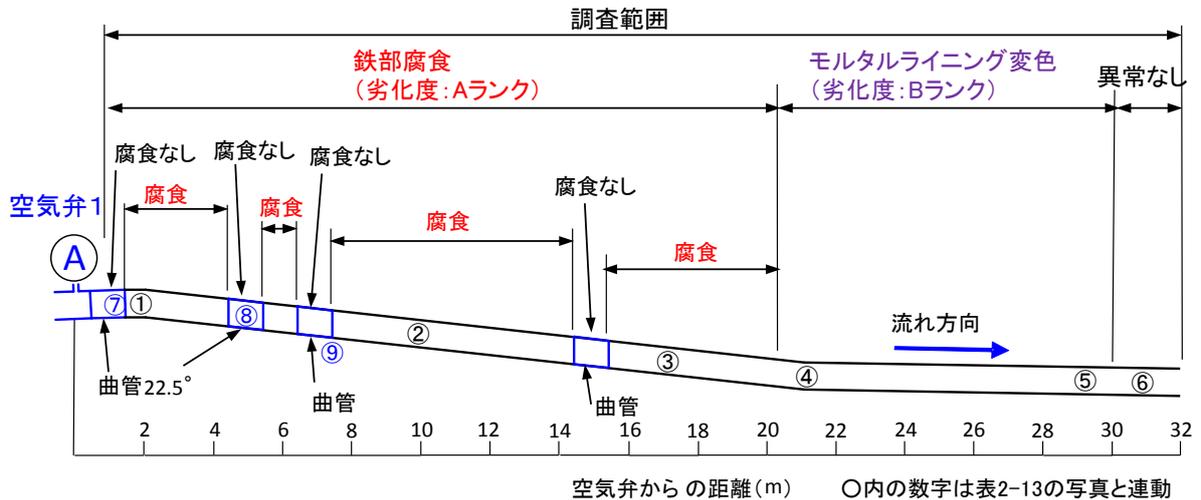
図 2-10 調査範囲と劣化度

- ① 圧送管路の劣化度を表 2-12 に示すように 3 つにランク分けできた。
- ② 20m 付近を境に劣化度が変わった理由として、この地点で管路こう配が緩くなっており、ポンプ運転状況（例えば 2 台運転時）によっては 20m から下流側は一時的に満流状態になることがあり、鉄部腐食には至らなかったと推測される。

空気弁からの距離	劣化度	管内面の状況
1m～20m	Aランク	<ul style="list-style-type: none"> ・直管(モルタルライニング)は、鉄部腐食が発生していた。 ・曲管(エポキシ樹脂粉体塗装)が4個布設されていたが、腐食は見られず健全であった。
21m～30m	Bランク	<ul style="list-style-type: none"> ・直管(モルタルライニング)に鉄部腐食は見られなかったが、管頂部でモルタルライニングが変色していた。
31m～32m	異常なし	<ul style="list-style-type: none"> ・直管のモルタルライニング表面に変色は見られず、全面均一であった。

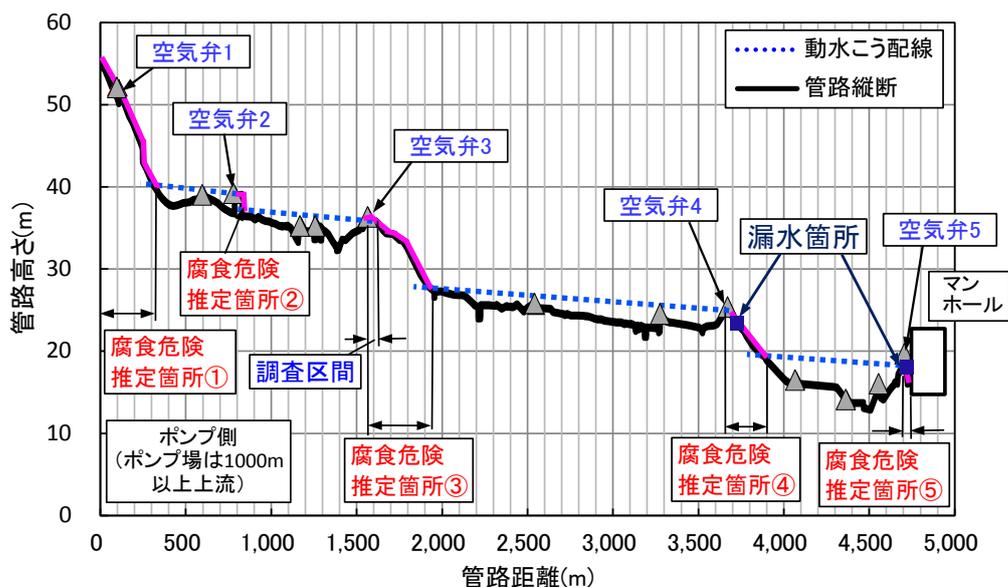
図 2-11 机上スクリーニングによる腐食危険推定箇所の抽出 (K市)

K市の圧送管路(図2-11参照)を対象に机上スクリーニングを行った結果、図中のピンク色で示す5箇所で管路の位置(高さ)が動水こう配線より高く、空気弁も設置されているため、腐食危険推定箇所と判断した。腐食危険推定箇所④、⑤では過去に漏水事故が発生しており、布設替え等が実施されているため、空気弁3(空気弁下流側約30mの範囲)を対象に、本調査機器を用いた視覚調査を行った。

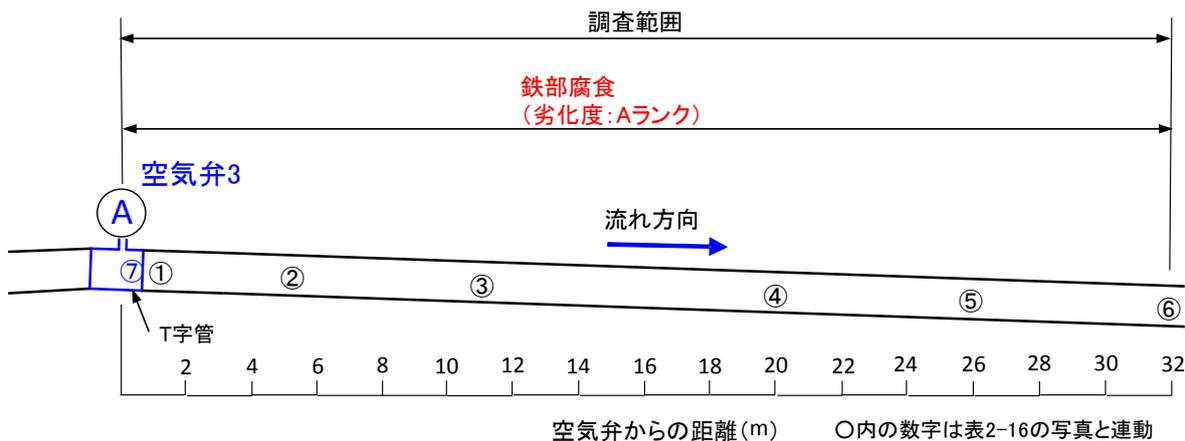
図 2-12 調査範囲と劣化度

- ① 圧送管路の劣化度を表 2-15 に示すようにランク分けできた。
- ② 空気弁 3 の下流側は、視覚調査を行った 32m の全線にわたって鉄部が腐食しており、劣化度 A ランクであった。空気弁 3 からの距離による劣化度の違いは見られなかった。

空気弁からの距離	劣化度	管内面の腐食状況
0m～32m	Aランク	<ul style="list-style-type: none"> ・直管(モルタルライニング)は、鉄部腐食が発生していた。 ・T字管(タールエポキシ樹脂塗装)が布設されていたが、鉄部腐食が発生していた。 ・空気弁からの距離による劣化度の違いは見られなかった。
