## 参考資料編 I 机上スクリーニングの妥当性の検討事例

## 1. 目的

## 参考資料編Ⅱ 硫酸腐食の調査の実施事例

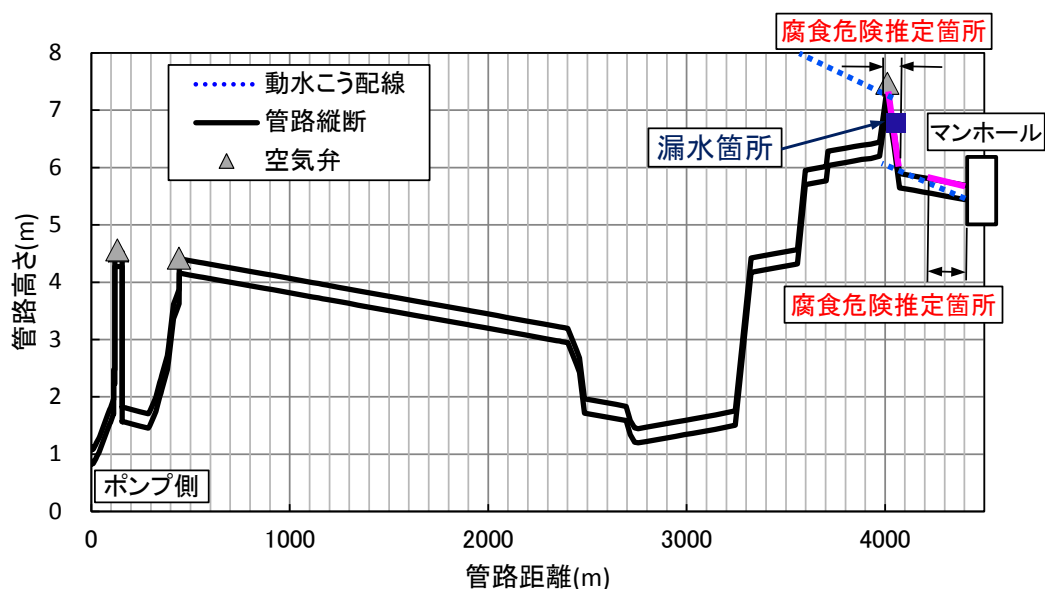
図 3.1-1 事故事例と腐食危険推定箇所との照合

- ①本管路で腐食危険推定箇所として抽出されるのは、ピンク色で示された区間となる。
- ②腐食危険推定箇所の管路縦断頂上部には空気弁が設置されており、新鮮な空気が供給される環境になっていた。
- ③漏水は、腐食危険推定箇所が発生していた。

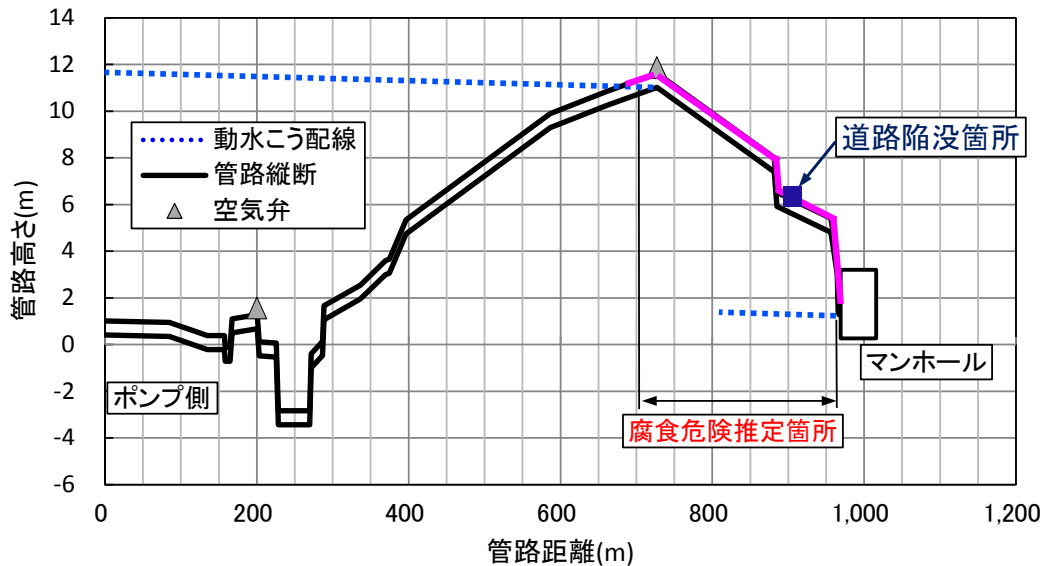
図 3.4-1 事故事例と腐食危険推定箇所との照合

- ①本管路で腐食危険推定箇所として抽出されるのは、ピンク色で示された区間となる。
- ②腐食危険推定箇所の管路縦断頂上部には空気弁が設置されており、新鮮な空気が供給される環境になっていた。
- ③道路陥没は、腐食危険推定箇所で発生していた。

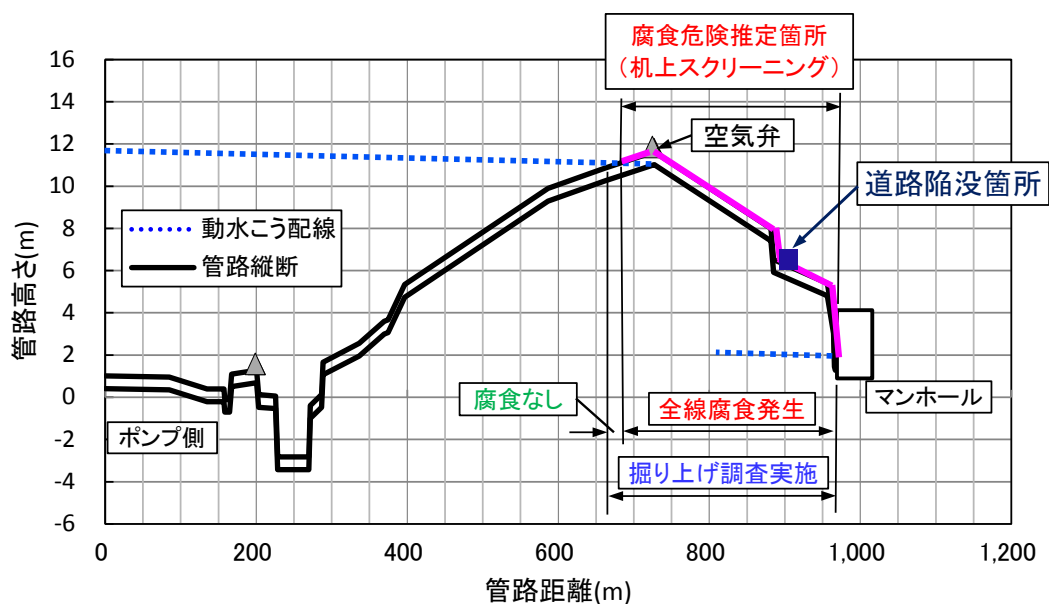
図 3.4-2 掘り上げ管の腐食状況と腐食危険推定箇所との照合

- ①空気弁の上流30m～吐出し先マンホールの区間については、全線にわたって鉄部腐食が  
発生しており、管頂側に穴が開いているものも多々あった（写真3.4-1参照）。
- ②一方、空気弁から30m以上上流の区間についてはモルタルライニング、鉄部とも腐食は見  
られず健全であった。
- ③図3.4-2に示すように、机上スクリーニングでは空気弁上流30mから下流側の全線を腐食  
危険推定箇所と抽出しており、腐食危険推定箇所と実際の腐食発生箇所とはほぼ一致して  
いた。

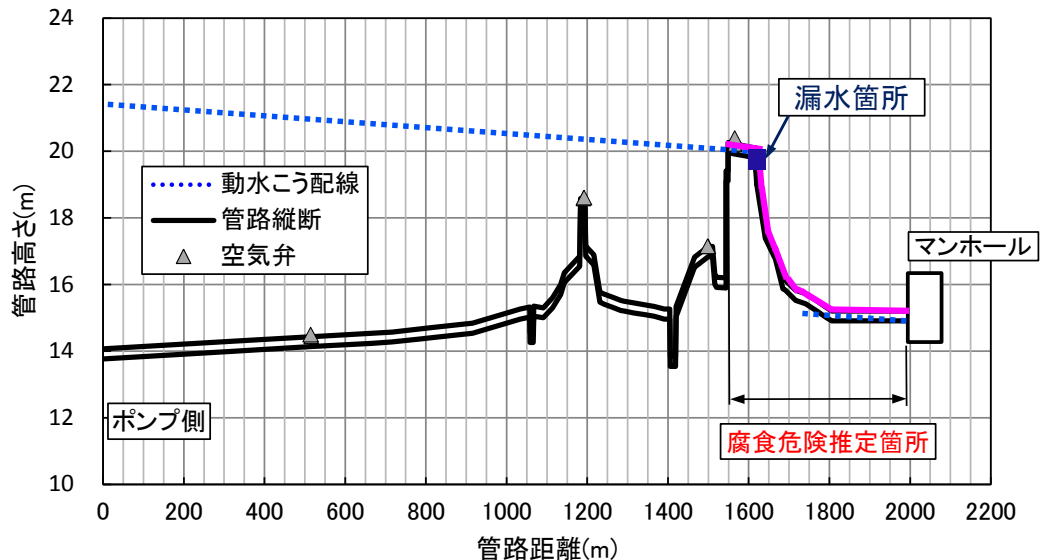
図 3.8-1 事故事例と腐食危険推定箇所との照合

- ①本管路で腐食危険推定箇所として抽出されるのは、ピンク色で示された区間となる。
- ②腐食危険推定箇所の管路縦断頂上部には空気弁が設置されており、新鮮な空気が供給される環境になっていた。
- ③漏水は、腐食危険推定箇所が発生していた。

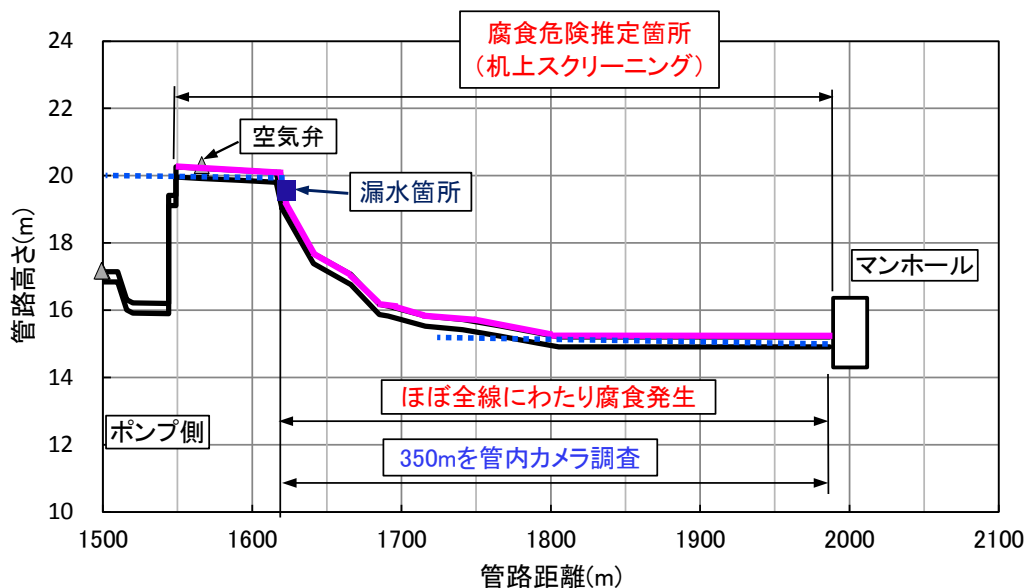
図 3.8-2 管内カメラ調査結果

- ①管内カメラ調査を行った 350m の区間で、ほぼ全線にわたって腐食が確認された。(写真 3.8-1 参照)。
- ②机上スクリーニングでは、管内カメラ調査を行った全ての区間を腐食危険推定箇所として抽出しており、腐食危険推定箇所と実際の腐食発生箇所とは一致していた。

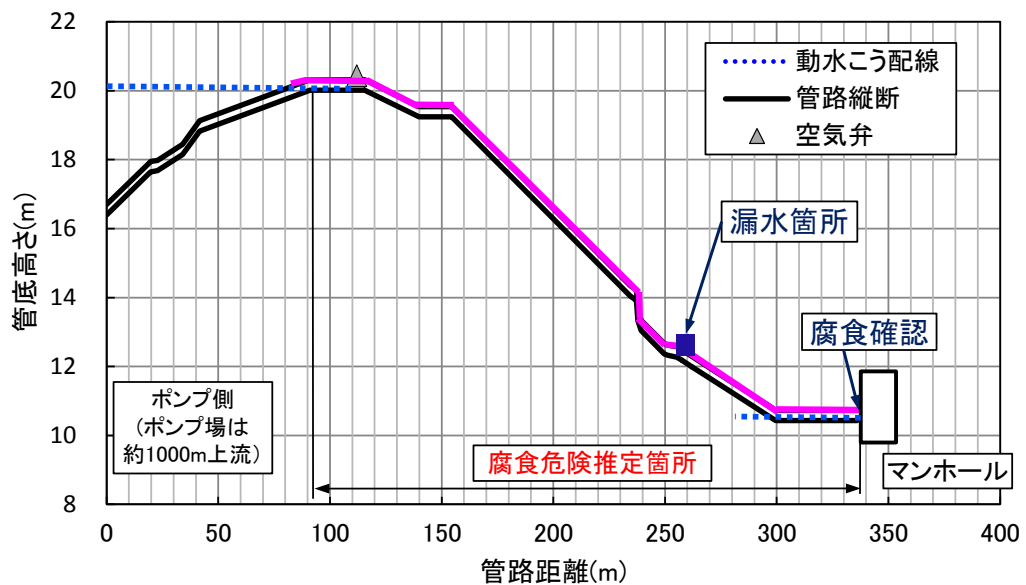
図 3.9-1 事故事例と腐食危険推定箇所との照合

- ①本管路で腐食危険推定箇所として抽出されるのは、ピンク色で示された区間となる。
- ②腐食危険推定箇所の管路縦断頂上部には空気弁が設置されており、新鮮な空気が供給される環境になっていた。
- ③漏水は、腐食危険推定箇所で発生していた。
- ④吐出し先周辺でも腐食が確認されており、腐食危険推定箇所と一致していた。

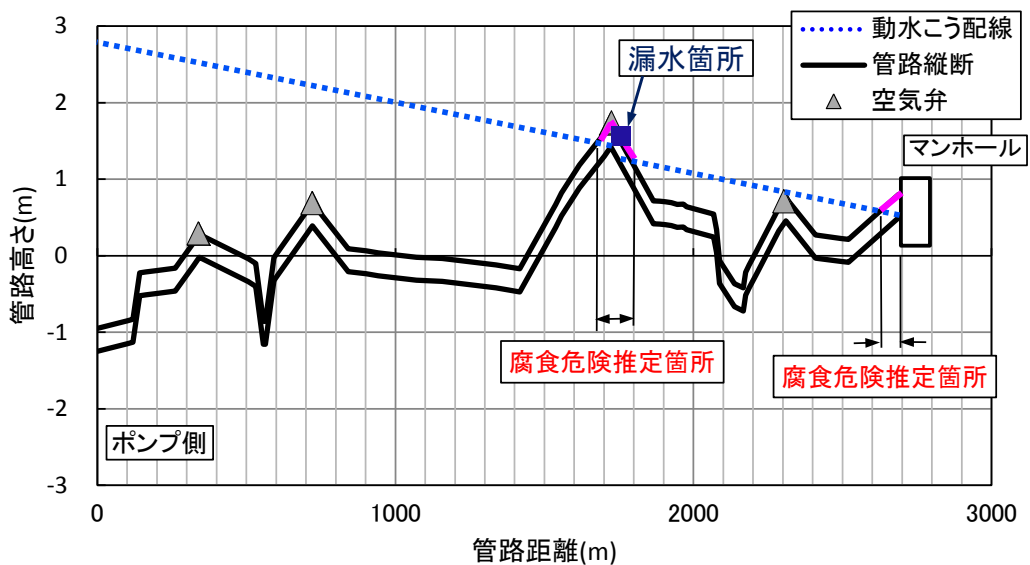
図 3.10-1 事件事例と腐食危険推定箇所との照合

- ①本管路で腐食危険推定箇所として抽出されるのは、ピンク色で示された区間となる。
- ②腐食危険推定箇所の管路縦断頂上部には空気弁が設置されており、新鮮な空気が供給される環境になっていた。
- ③漏水は、腐食危険推定箇所で発生していた。

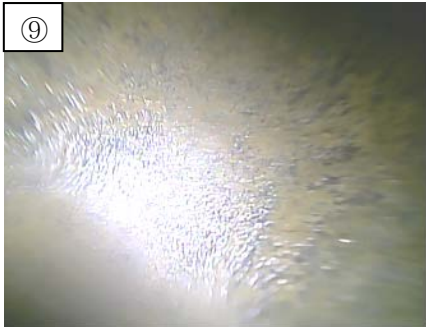
<p>⑨</p> <p>空気弁から下流側 31m</p>

表 3.1-4(3) 管内面状況 (劣化度: 異常なし) (管頂側の約 180° を撮影)

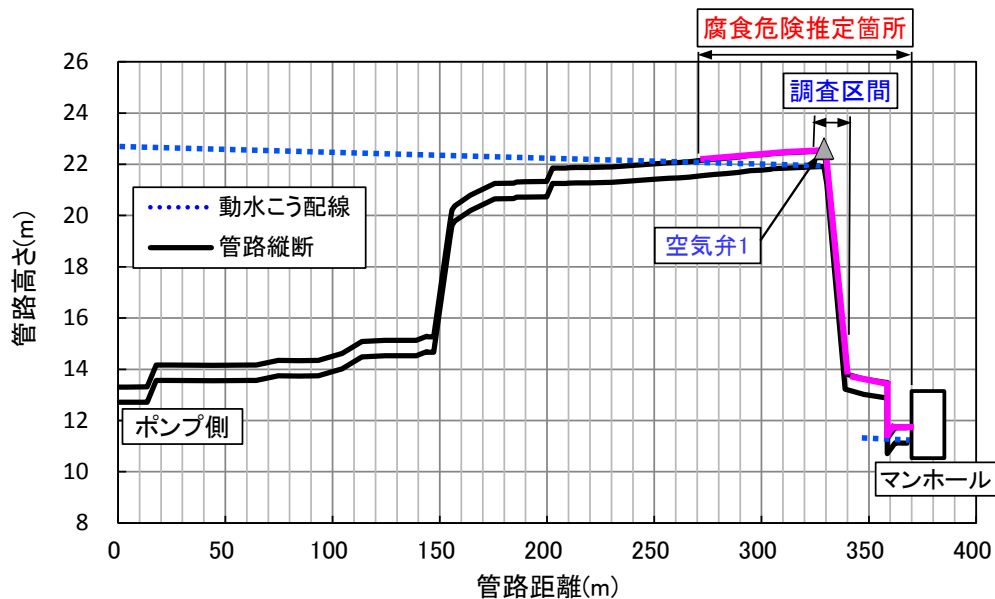
図 3.2-1 机上スクリーニングによる腐食危険推定箇所の抽出

- ①本管路で腐食危険推定箇所として抽出されるのは、ピンク色で示された区間となる。
- ②腐食危険推定箇所には管路縦断頂上部付近に空気弁 1 が設置されており、新鮮な空気が供給される環境になっていた。
- ③空気弁 1 の上流側 60m～吐出し先マンホールまでの約 100m の区間は、全線が腐食危険推定箇所になる。

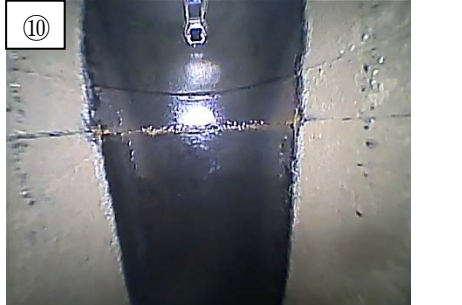
<p>⑩</p>
<p>空気弁から下流側 2m（曲管）</p> <p>空気弁から下流側 3m（曲管）</p> <p>空気弁から下流側 5m（曲管）</p> <p>空気弁から上流側 1m（短管，T字管）</p> <p>直管（モルタルライニング）が鉄部腐食したAランクの範囲でも腐食なし</p>

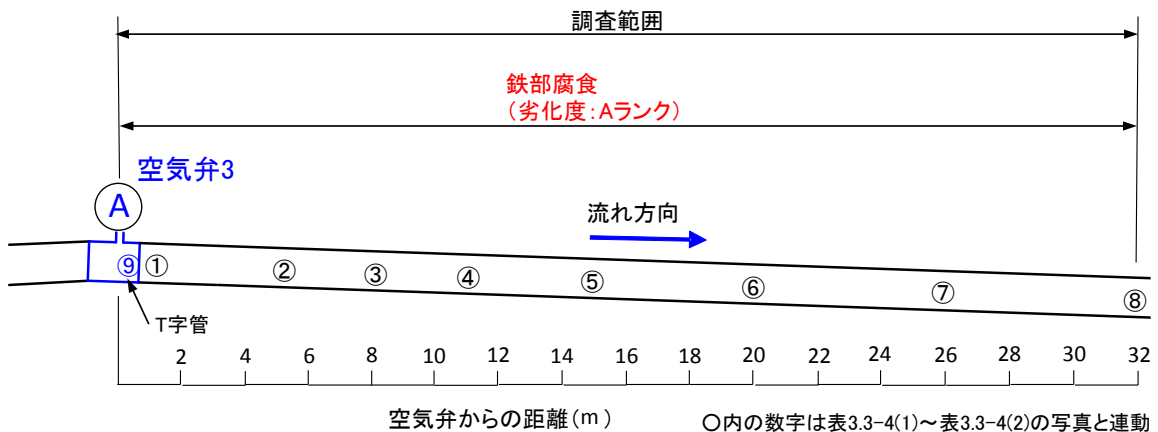
図 3.3-2 調査範囲と劣化度

- ① 圧送管路の劣化度を表 3.3-3 に示すようにランク分けできた。
- ② 空気弁 3 の下流側は、視覚調査を行った 32m の全線にわたって鉄部が腐食しており、劣化度 A ランクであった。空気弁 3 からの距離による劣化度の違いは見られなかった。
- ③ 調査範囲内に T 字管（タールエポキシ樹脂塗装）が 1 個布設されていたが、鉄部腐食が発生しており劣化度ランク A であった。

空気弁からの距離	劣化度	管内面の腐食状況
下流側 0m～32m	Aランク	<ul style="list-style-type: none"> <li>・直管(モルタルライニング)は、鉄部腐食が発生していた。</li> <li>・T字管(タールエポキシ樹脂塗装)が布設されていたが、鉄部腐食が発生していた。</li> <li>・空気弁からの距離による劣化度の違いは見られなかった。</li> </ul>

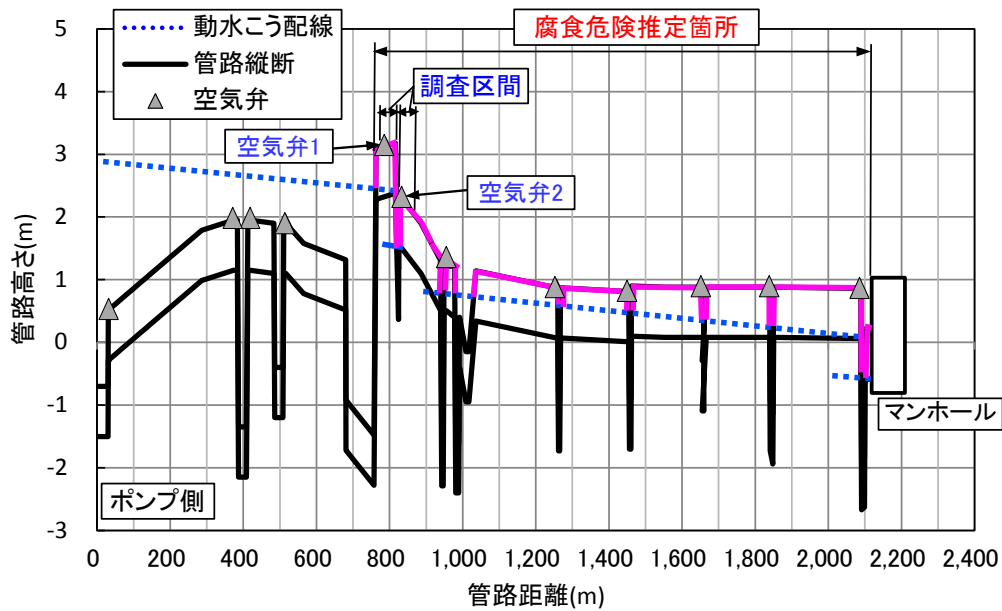
図 3.4-1 机上スクリーニングによる腐食危険推定箇所の抽出

- ①本管路で腐食危険推定箇所として抽出されるのは、ピンク色で示された区間となる。
- ②管路縦断頂上部付近の空気弁 1 から吐出し先マンホールまでの区間では、伏越し部を除いてほぼ全線が非満流で腐食危険推定箇所となる。
- ③また、腐食危険推定箇所には伏越し毎に空気弁が設置されており、新鮮な空気が供給される環境になっていた。

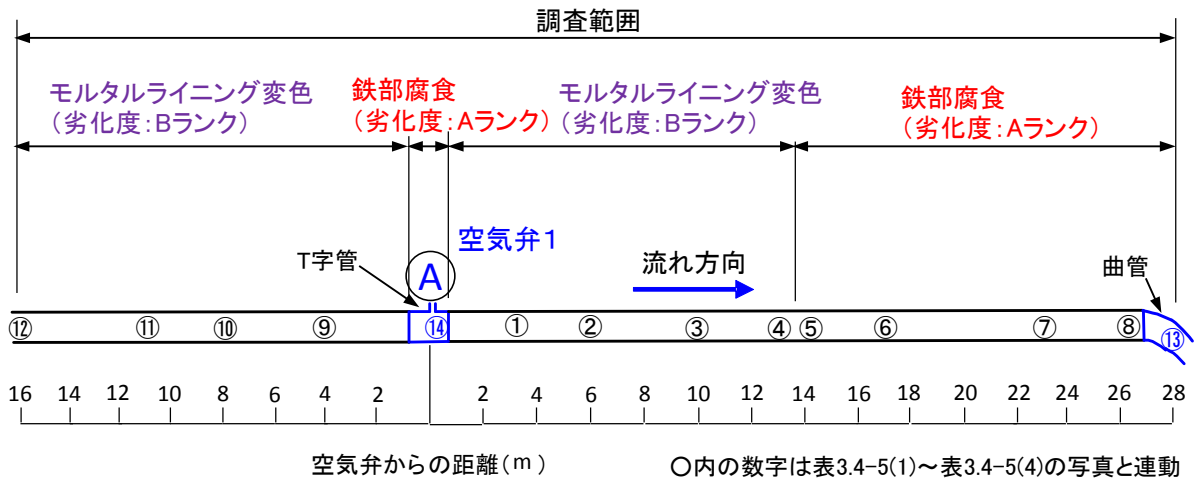
図3.4-2 調査範囲と劣化度

- ① 圧送管路の劣化度を表3.4-4に示すようにランク分けできた。
- ② 空気弁1の下流側1m～13m及び上流側1m～16mの区間では、管側部でモルタルライニングが変色しており、劣化度Bランクであった。
- ③ 一方、空気弁1の下流側14m～28mの区間では、管頂部に鉄部腐食（劣化度Aランク）が見られ、下流に行く程腐食範囲が広がっていた。
- ④ 調査範囲内に異形管（タールエポキシ樹脂塗装）が2個（T字管及び曲管）布設されていたが、どちらも鉄部腐食が発生しており劣化度Aランクであった。

空気弁からの距離	劣化度	管内面の状況
下流側 1～13m	Bランク	直管(モルタルライニング)に鉄部腐食は見られなかったが、管側部でモルタルライニングが変色していた。
下流側 14～28m	Aランク	直管(モルタルライニング)は、管頂部が鉄部腐食していた。下流に行く程腐食範囲は広がっていた。 28mの地点に布設されていた曲管(タールエポキシ樹脂塗装)にも鉄部腐食が発生していた。
上流側 1～16m	Bランク	直管(モルタルライニング)に鉄部腐食は見られなかったが、管側部でモルタルライニングが変色していた。
空気弁近傍 前後1m	Aランク	T字管(タールエポキシ樹脂塗装)が布設されていたが、鉄部腐食が発生していた。

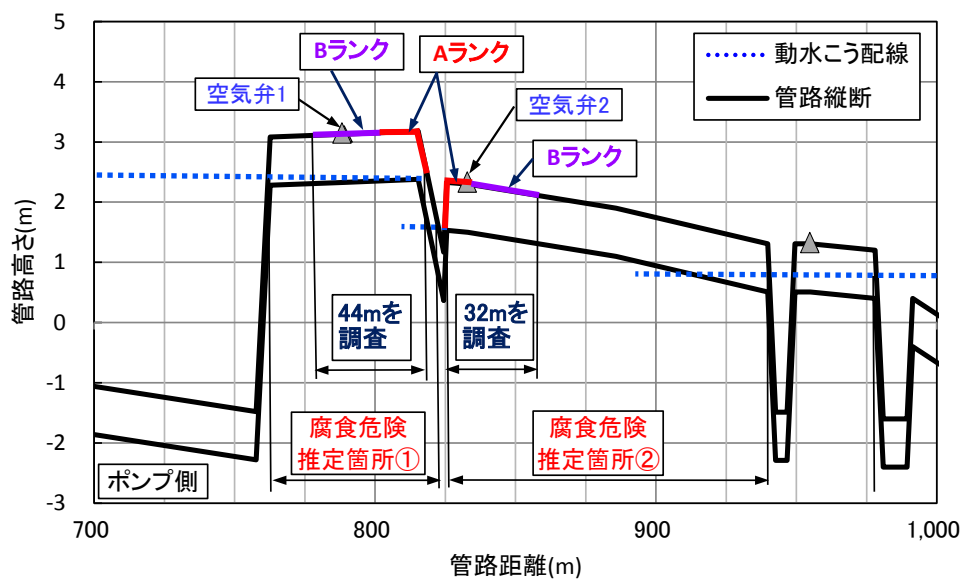
図 3.4-4 机上スクリーニングと調査結果との比較

- ①机上スクリーニングで腐食危険推定箇所と判断した空気弁 1 及び空気弁 2 の周辺で、実際に管内面に腐食 (A ランク及び B ランク) が発生していた。
- ②空気弁 2 の下流側では、調査を行った 30m の範囲でほぼ同様のモルタルライニングの腐食が発生していた。調査区間は腐食危険推定箇所② (約 120m) の極一部であるが、下りこう配が続いていることから、調査区間の下流側も同様に腐食している可能性が高いと推測される。

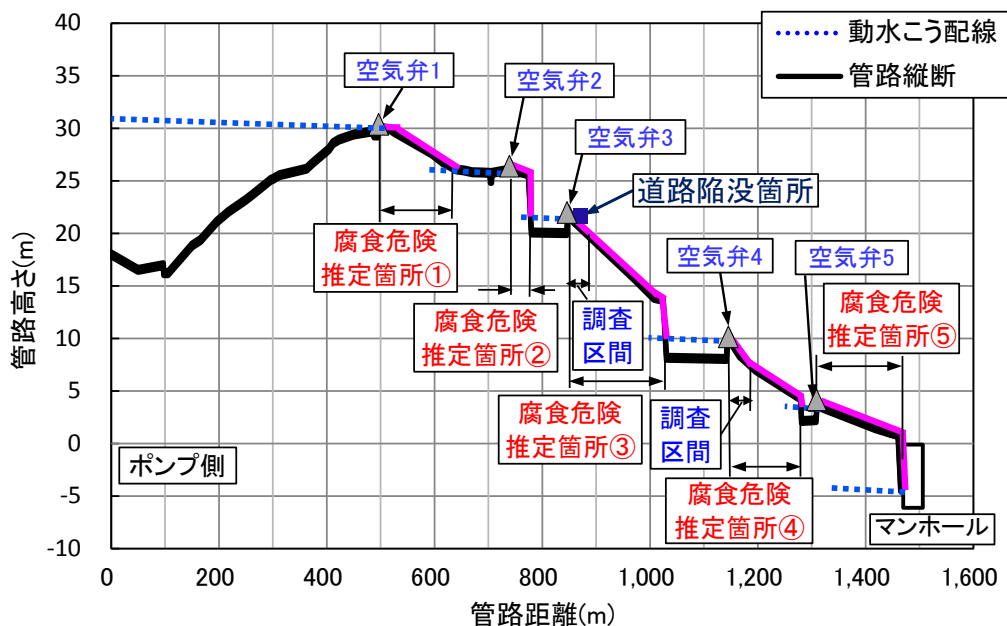
図 3.5-1 机上スクリーニングによる腐食危険推定箇所の抽出

- ①本管路で腐食危険推定箇所として抽出されるのは、ピンク色で示された区間となる。
- ②腐食危険推定箇所は吐出し先も含めて 5 箇所あるが、その全ての箇所に空気弁が設置されており、新鮮な空気が供給される環境になっていた。
- ③過去に道路陥没が発生した箇所は、腐食危険推定箇所と一致していた。

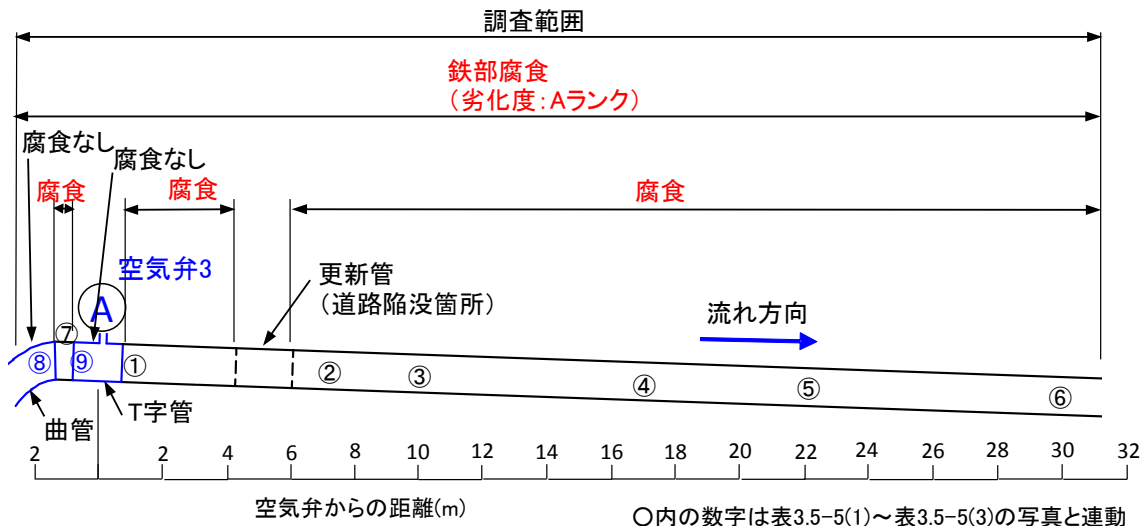
図3.5-2 調査範囲と劣化度

- ① 圧送管路の劣化度を表3.5-4に示すようにランク分けできた。
- ② 空気弁3の下流側は、視覚調査を行った31mの全線（道路陥没後に更新した約2mの区間を除く）にわたって鉄部が腐食しており、劣化度Aランクであった。また、空気弁3からの距離による劣化度の違いは見られなかった。
- ③ 空気弁3の上流側も鉄部腐食が見られた。
- ④ 調査範囲内に異形管（エポキシ樹脂粉体塗装）が2個（T字管及び曲管）布設されていたが、どちらも管内面は腐食しておらず健全であった。

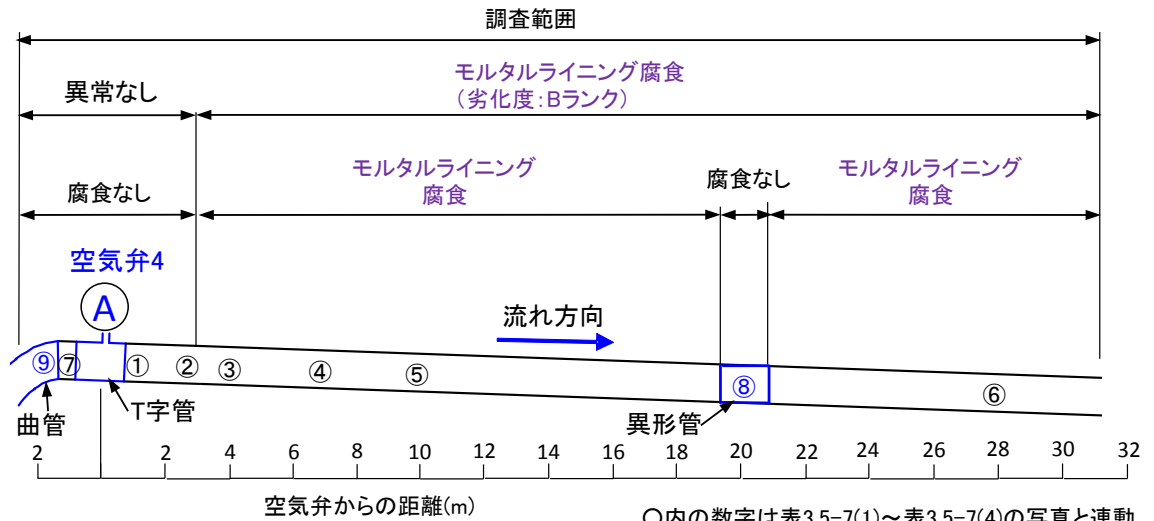
ほぼ同様の管路縦断条件の空気弁 3 での調査結果と比較して、空気弁 4 では明らかに腐食の度合いが低かった。これは、空気弁 4 は補修弁が長期間閉鎖された状態で運用されており、空気弁 4 から新鮮な空気が供給されず、そのため硫化水素から硫酸の生成反応が進まなかったためと推測する。

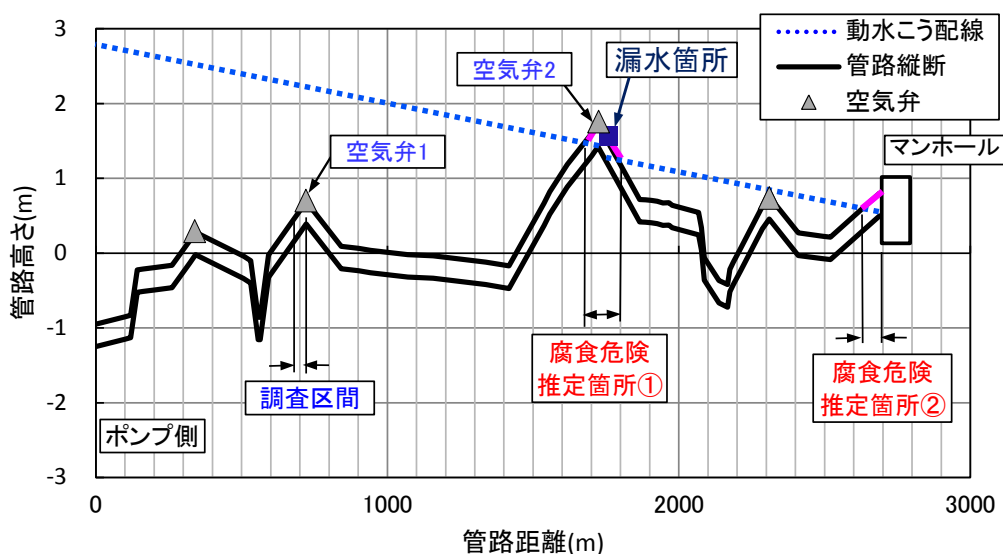
図 3.6-1 机上スクリーニングによる腐食危険推定箇所の抽出

- ①本管路で腐食危険推定箇所として抽出されるのは、ピンク色で示された区間となる。
- ②腐食危険推定箇所①では、管路縦断頂上部付近に空気弁 2 が設置されており、新鮮な空気が供給される環境になっていた。
- ③過去に漏水が発生した箇所は、腐食危険推定箇所と一致していた。
- ④漏水後に行った掘り上げ調査の結果、机上スクリーニングで腐食危険推定箇所と判断した空気弁 2 の周辺では、ほぼ推定通りの範囲で腐食が発生していた。

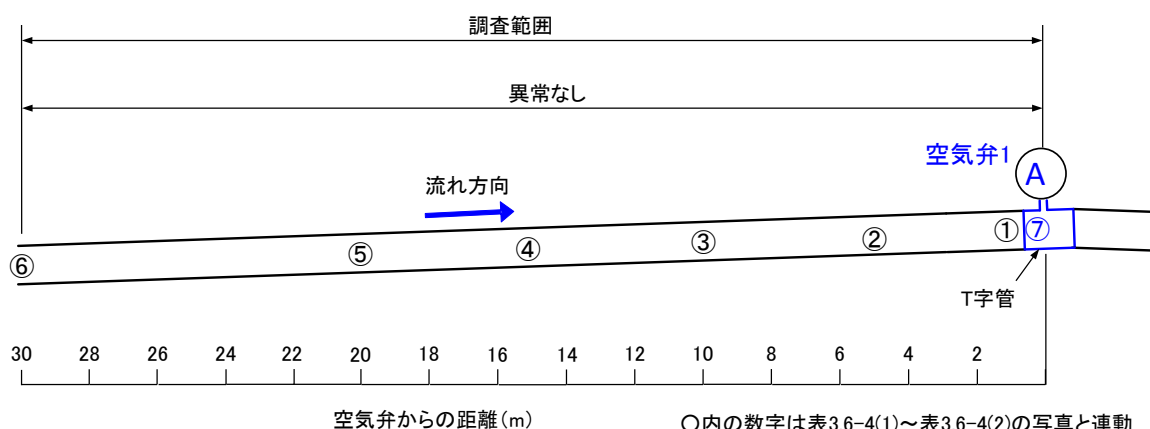
- ① 圧送管路の劣化度を表 3.6-3 に示すようにランク分けできた。
- ② 空気弁 1 の上流側は、視覚調査を行った 30m の全線にわたってモルタルライニング表面に変色は見られず全面均一で、異常なしであった。
- ③ 調査範囲内に T 字管（タールエポキシ樹脂塗装）が 1 個布設されていたが、管内面は腐食しておらず健全であった。

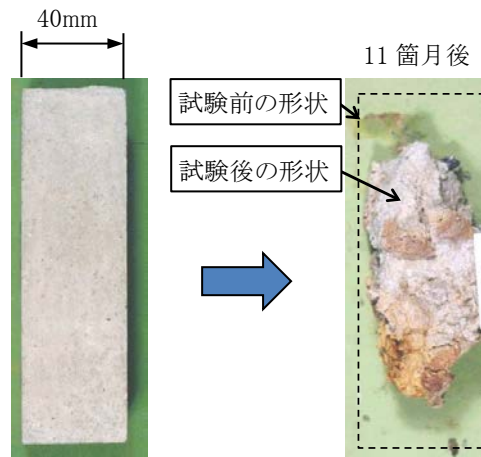
写真 1-1 モルタル供試体の腐食状況

試験開始から 11 箇月後の供試体の状況を写真 1-1 に示す。モルタル供試体は原形を留めない状態まで腐食し、表面は非常に柔らかくなっていた。

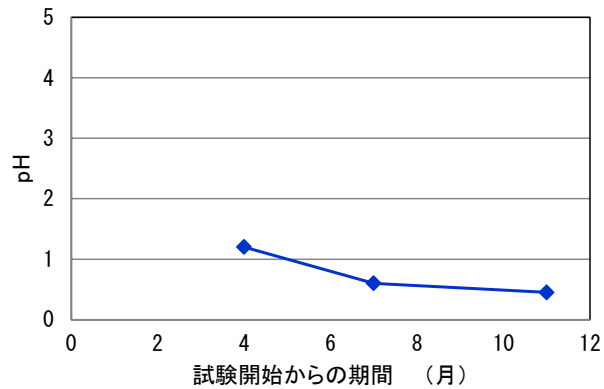
図 1-2 モルタル供試体の pH 測定結果

モルタル供試体表面の pH 測定結果を図 1-2 に示す。試験開始から 4 箇月後には供試体は pH1.2 まで下がり、11 箇月後には pH0.45 (硫酸濃度で約 1%) と強酸状態になっていた。

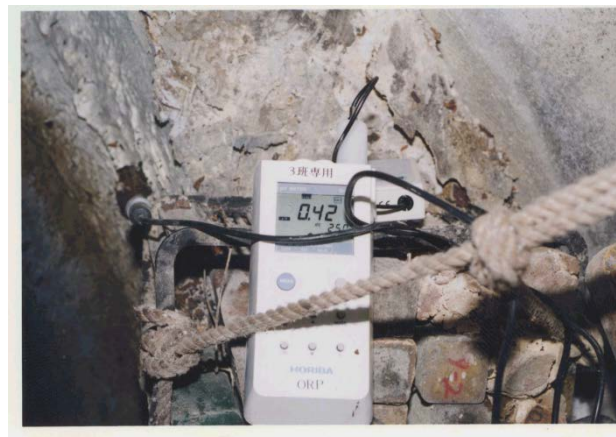
写真 1-2 マンホール内での pH 測定事例

また、吐出し先マンホール内のコンクリート部で、腐食が進んでいる箇所を対象に pH を測定すると 0.42 であり、モルタル供試体と同様に強酸状態になっていた (写真 1-2 参照)。

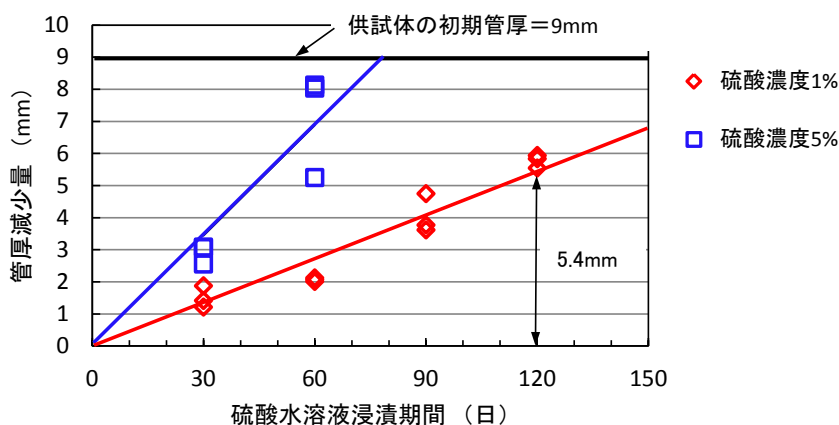
図 2-1 硫酸水溶液浸漬による管厚減少量

- ①硫酸濃度 5%の水溶液に浸漬した場合、試験開始から 90 日以内にダクタイル鋳鉄は全て溶けて、管厚ゼロになった。
- ②硫酸濃度 1%の水溶液に浸漬した場合は徐々に管厚が薄くなり、120 日間で管厚は平均 5.4mm 減少していた。これを 1 年間に換算すると 16.4mm/年となり、非常に高速度で腐食が進行することが確認された。
