# 1. 下水道管路の持続可能なストックマネジメントに関する調査

下水道研究室 室長 岩崎 宏和  
主任研究官 深谷 渉  
研究官 川島 弘靖  
交流研究員 野田 康江

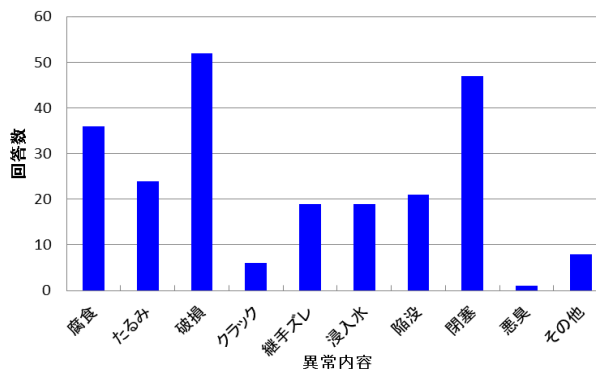
図-3 異常内容

アンケートによると硬質瀝青管が布設されていた自治体のうち、9 割以上で不具合が発生していた。硬質瀝青管に発生した不具合で最も多いのは破損であり、次いで閉塞であった（図-3）。さらに、硬質瀝青管による道路陥没も発生しており、事故を未然に防止するために、早急な対策を行う必要があると言える。

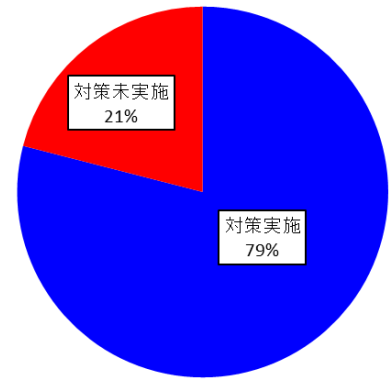
図-4 対策実施状況

布設替え等の対策は、約 8 割の自治体で実施していた（図-4）が、その中でも計画的に対策を実施しているという自治体は少なく、ほとんどの自治体で不具合発生時に対策を行っていた。また、布設状況が把握できていない、対策方法が不明であるといった理由から、約 2 割の自治体では対策を実施していなかった。対策を実施している自治体の対策方法としては、更生より布設替え（硬質瀝青管→塩ビ管）を採用している自治体が多かった。日本においては、硬質瀝青管の更生工法が確立されていない、水ぶくれにより更生時にシワや断面縮径が生じ、十分な流下能力が得られない可能性があるという理由から、確実な対策が可能な布設替えが採用されていると考えられる。

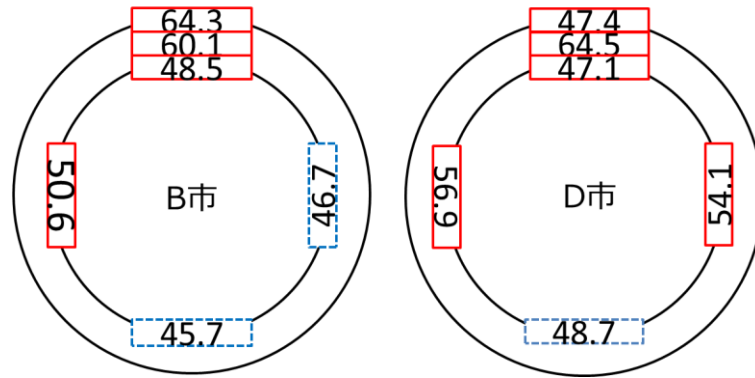
図-6 各試験片のコールタール含有率（単位：％）

試験結果を図-6に示す。コールタール含有率は、水ぶくれ部分で低い値（①、③、⑦）となっており、50%以上の部分では、水ぶくれは発生していなかった。また、コールタール含有率の最も高い値は64.5%であった（⑪）。これらのことから、コールタールは本来65%程度含まれており、管を流れる下水、土壌、地下水、雨水等の影響で徐々に流れ出し、含有率が低下していくと推測された。さらに、コールタール含有率が50%を下回ると徐々に防水性が失われ、水ぶくれが発生すると考えられる。なお、「上内側」部分（④、⑩）は常時水と接触しているわけではないため、コールタール含有率が50%以下であっても水ぶくれが発生していないと考えられる。

※点線は水ぶくれ発生部分
