Technical Note of National Institute for Land and Infrastructure Management, No. 1069

平成28年（2016年）台風10号等に伴う豪雨による 北海道地方被災橋梁等調査報告

Reconnaissance Report on Damaged Road Bridges in Hokkaido

Caused by 2016 Hokkaido Heavy Rain

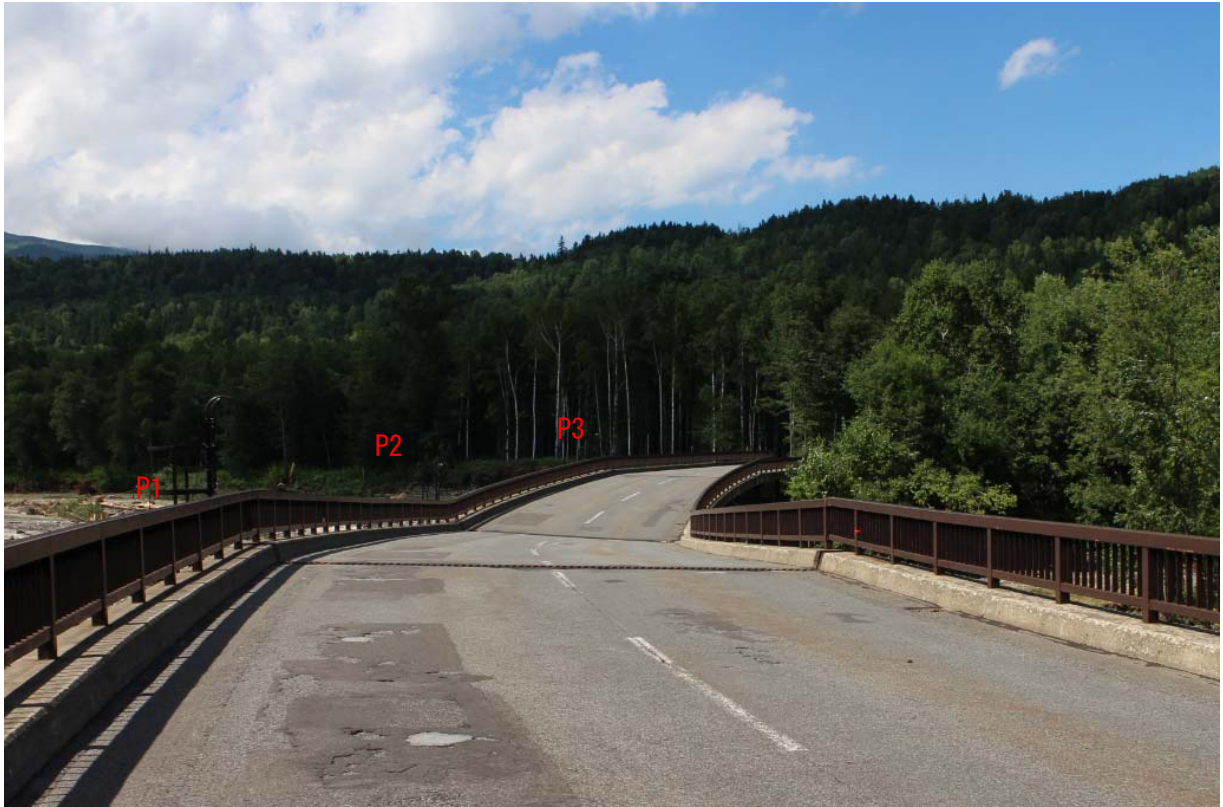
現地では P2 橋脚が傾斜沈下しているほか、A2 橋台上流側で土砂が流出し、橋台背面で路肩が崩落している状況であった(写真-3.1.1~3.1.4)。P2 橋脚の沈下量は、現地調査前日に北海道開発局により行われた緊急点検の簡易計測結果によると、P2 橋脚の路面端部で 1.25m である。P3 橋脚下流側には流木が堆積していた(写真-3.1.3)。A2 橋台は上流側が橋台側面から約 1m ほど土砂が流出していた(写真-3.1.4)。A2 橋台周辺には護岸ブロック(連結タイプ)が設置されていたが上流側では護岸ブロックが流失していた(写真-3.1.5)。橋台前面の護岸は流出していないが、配置が乱れ、流木が引っかかっていた(写真-3.1.6)。橋台上流側に出水中に流されたメッシュタイプの大型土嚢が確認できた。これは、今回の洪水の応急対策として、現地調査時点までに投入されたものとのことである(写真-3.1.5 上)。橋脚基礎の洗掘状況は、増水及び土砂により確認できなかった(写真-3.1.8)。

写真-3.1.1 高原大橋路面状況（A1 橋台付近から撮影）

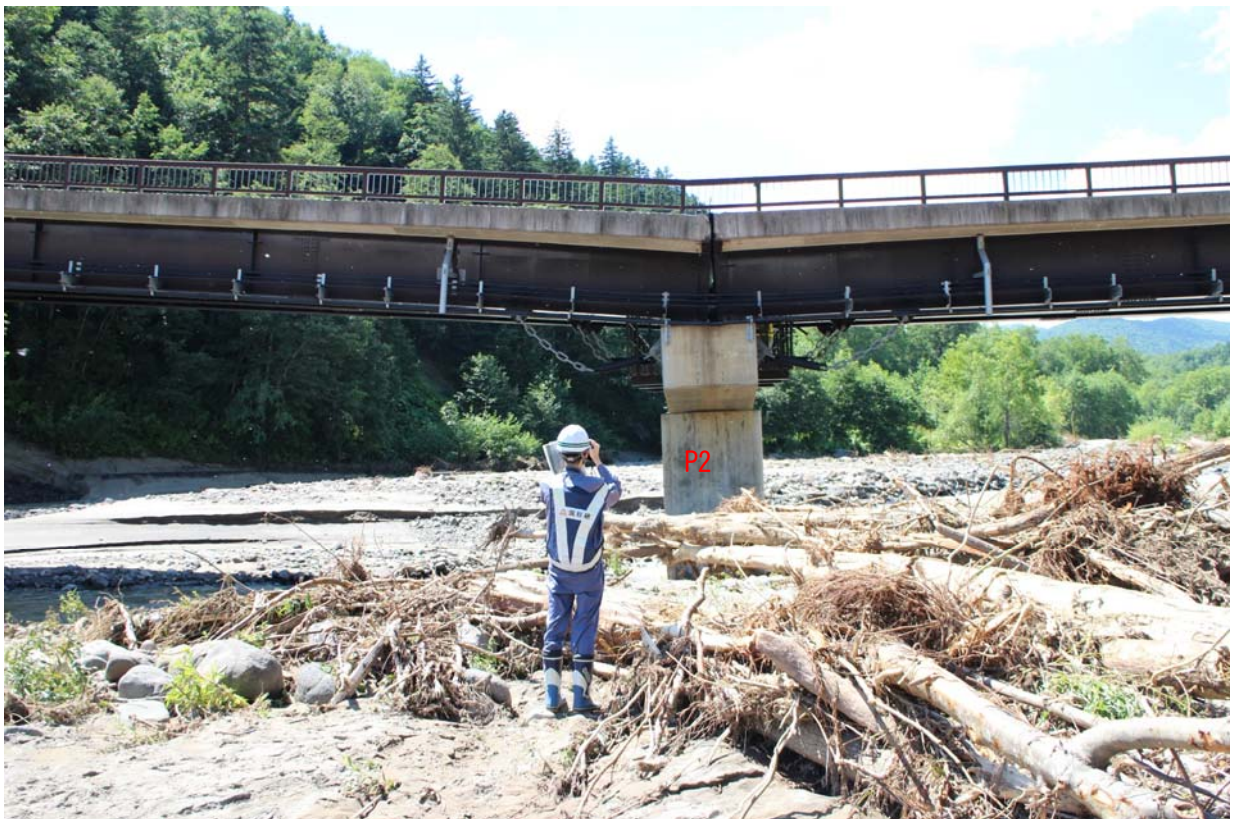
写真-3.1.2 P2 橋脚の状況（下流側から撮影）

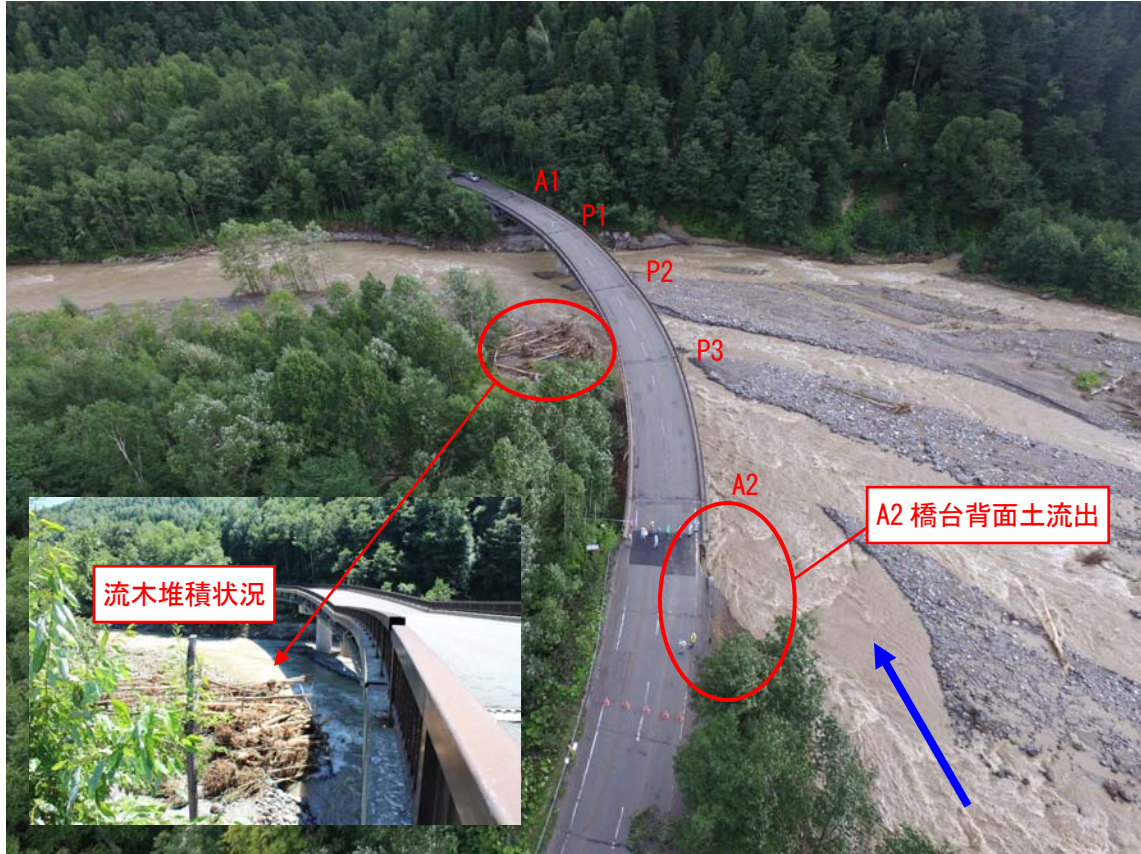
写真-3.1.3 上空写真（平成 28 年 8 月 23 日撮影 北海道開発局提供）

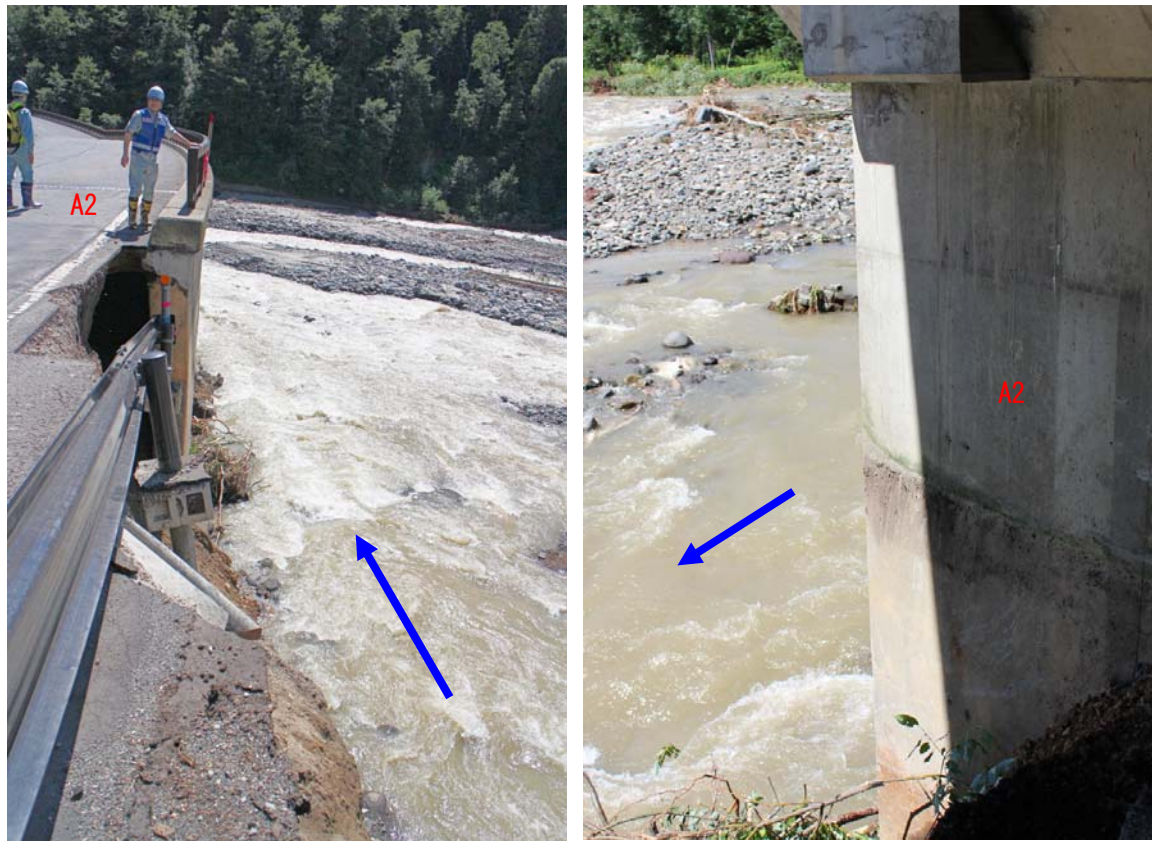
この A2 橋台背面土の流出の原因としては、A2 橋台側で上流側が水衝部になったことから(詳細は 2) 滲筋の変遷参照)、流水により河岸が侵食されたことにより、土砂が流出したものと推測される。

写真-3.1.4 A2 橋台背面路肩崩落状況(左)及び A2 橋台前面上流側状況 (右)

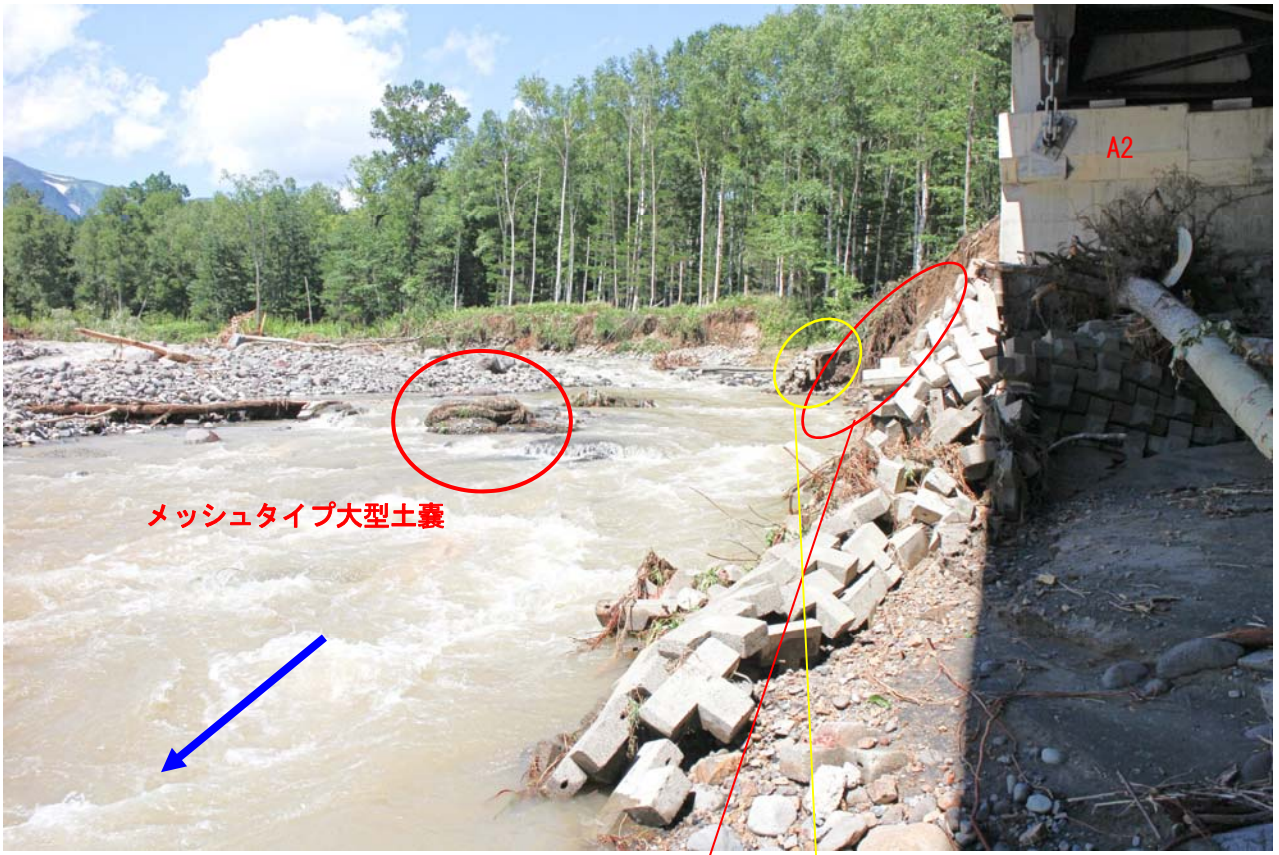
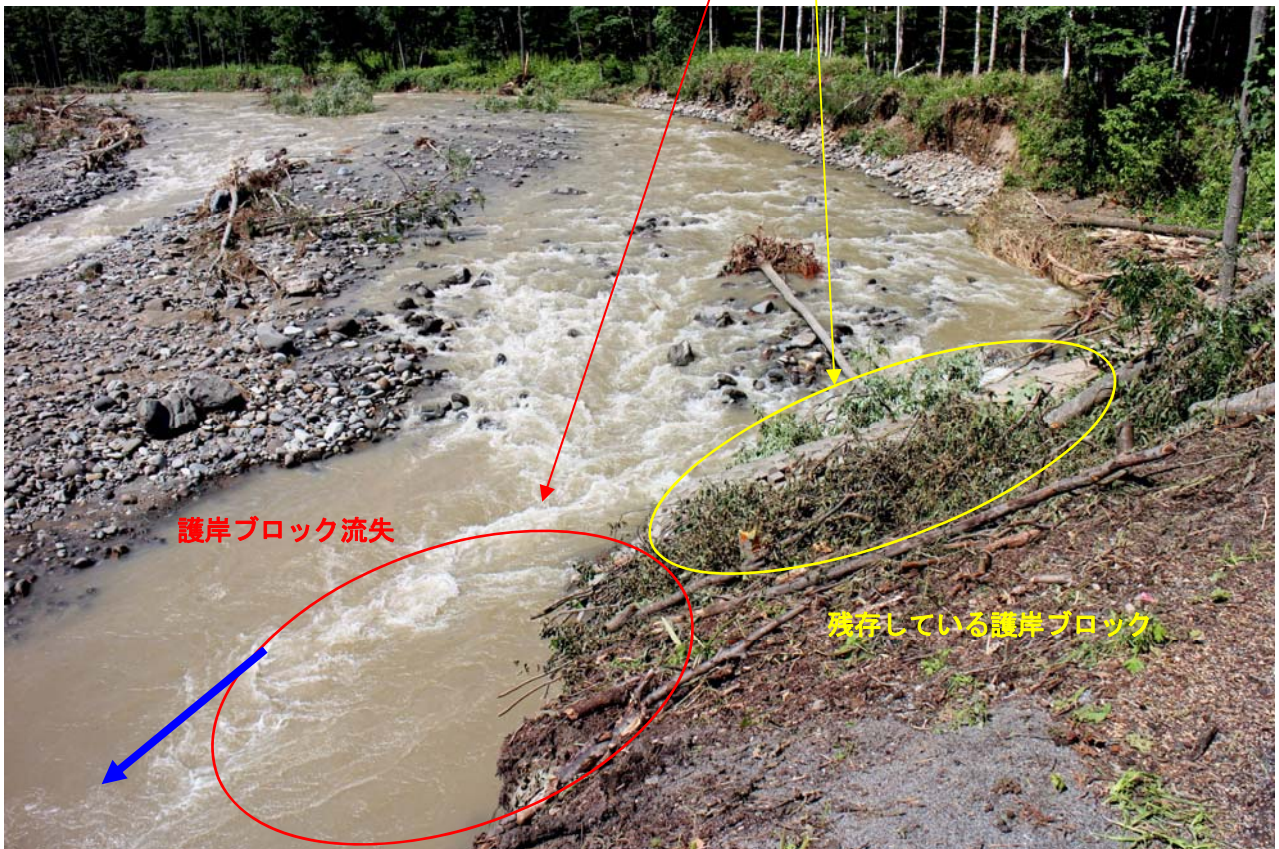
写真-3.1.5 A2 橋台背面土流出状況

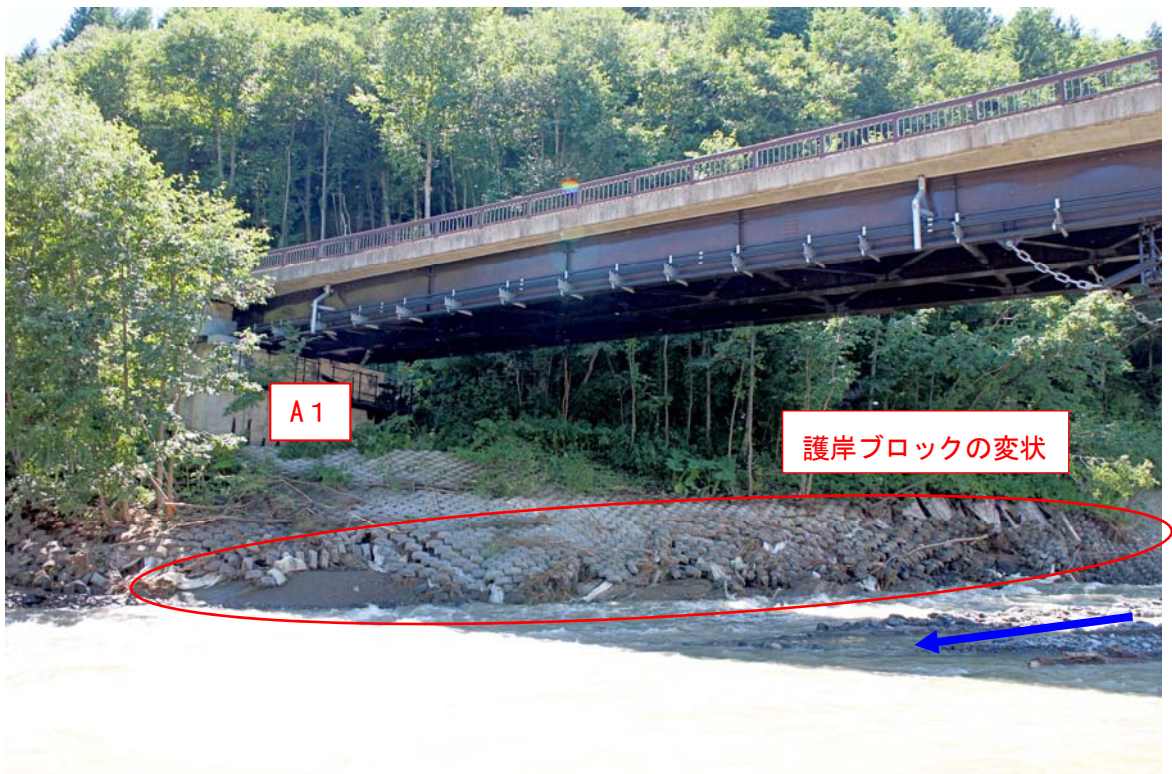
A1 橋台については、滲筋から離れており、今回の洪水の影響によらず変状はみられないが、A1 橋台前面の護岸ブロック(連結タイプ)については、一部なくなっていたり、配置が乱れているものが見られた(写真-3.1.7)。

写真-3.1.7 A1 橋台前面の護岸状況

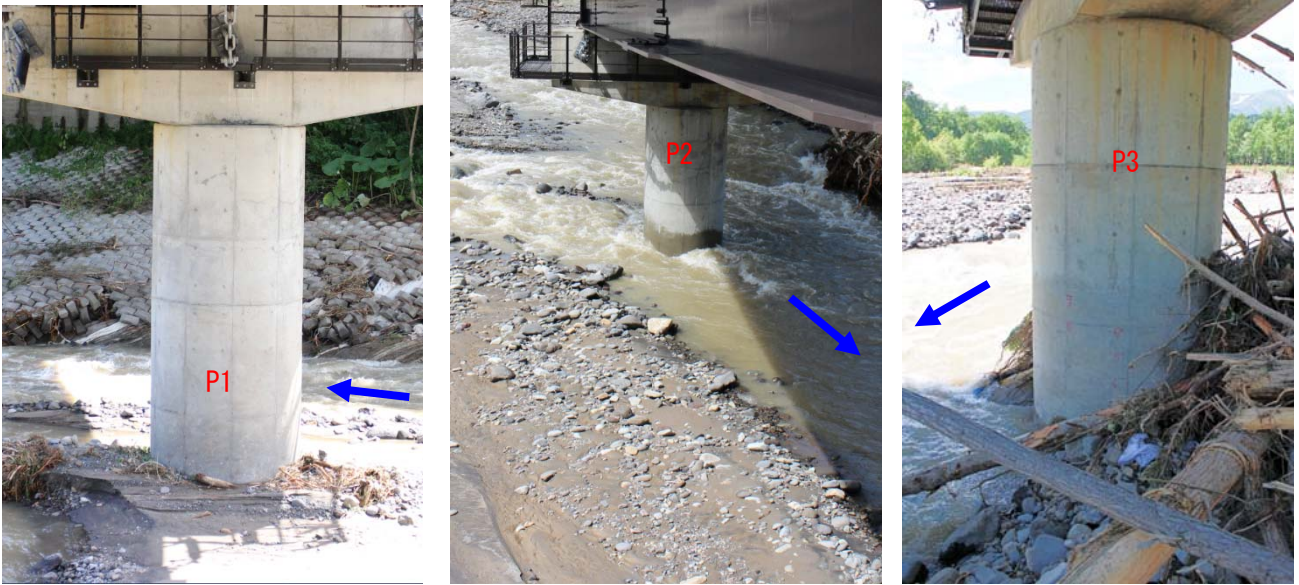
写真-3.1.8 橋脚基礎の状況

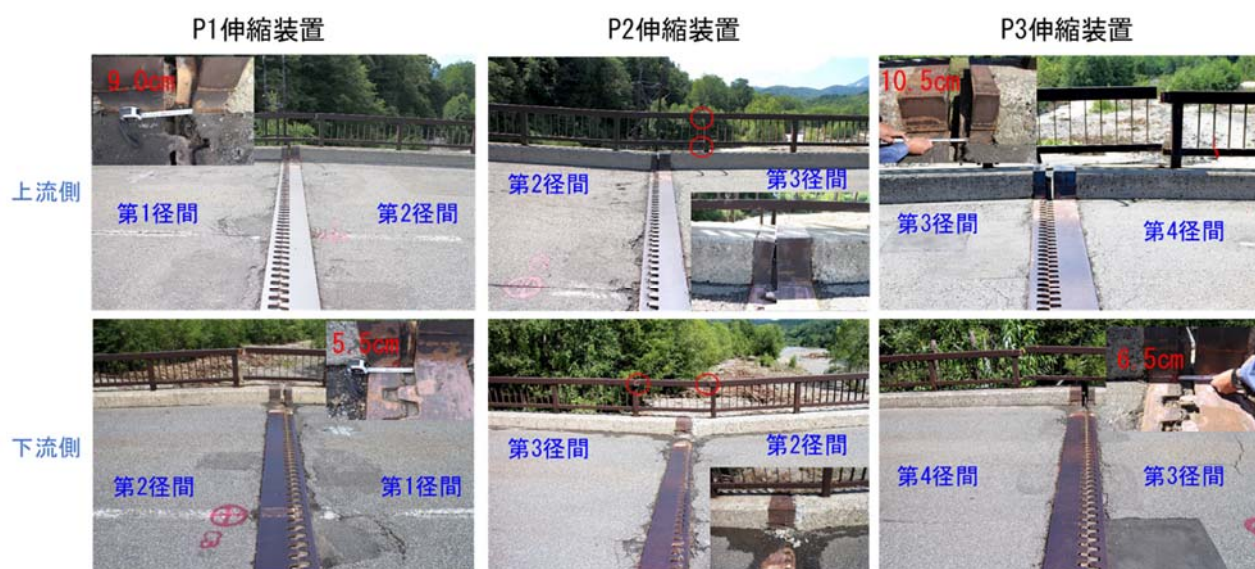
P2 橋脚上の伸縮装置は、第3径間側の伸縮装置が第2径間側に乗り上がるとともに、設置されている鋼製高欄が伸縮装置付近で座屈していた。またP1 橋脚上の伸縮装置は、上流側地覆部で9.0cm、下流側地覆部で5.5cmの開き、P3 橋脚上の伸縮装置では、上流側地覆部で10.5cm、下流側地覆部で6.5cmの開きがみられた(写真-3.1.9)。主桁間の遊間については、G1 桁上フランジ部で12.0cm、G1 桁下フランジ部で24.0cmとなっていた。また、G2 桁上フランジ部では9.0cm、G2 桁下フランジ部では22.0cm、G3 桁上フランジ部では6.5cm、G3 桁下フランジ部では21.0cmとなっており、それぞれ上下フランジ間で差が生じていた(写真-3.1.10)。

P2 橋脚の沈下に伴う上部工の傾斜により、遊間については、P2 橋脚上では主桁の上フランジ側は狭まり、下フランジ側は広がるとともに、伸縮装置についてはP2の遊間が狭まり、P1、P3の遊間が広がる結果になったと考えられる。

写真-3.1.9 伸縮装置の状況

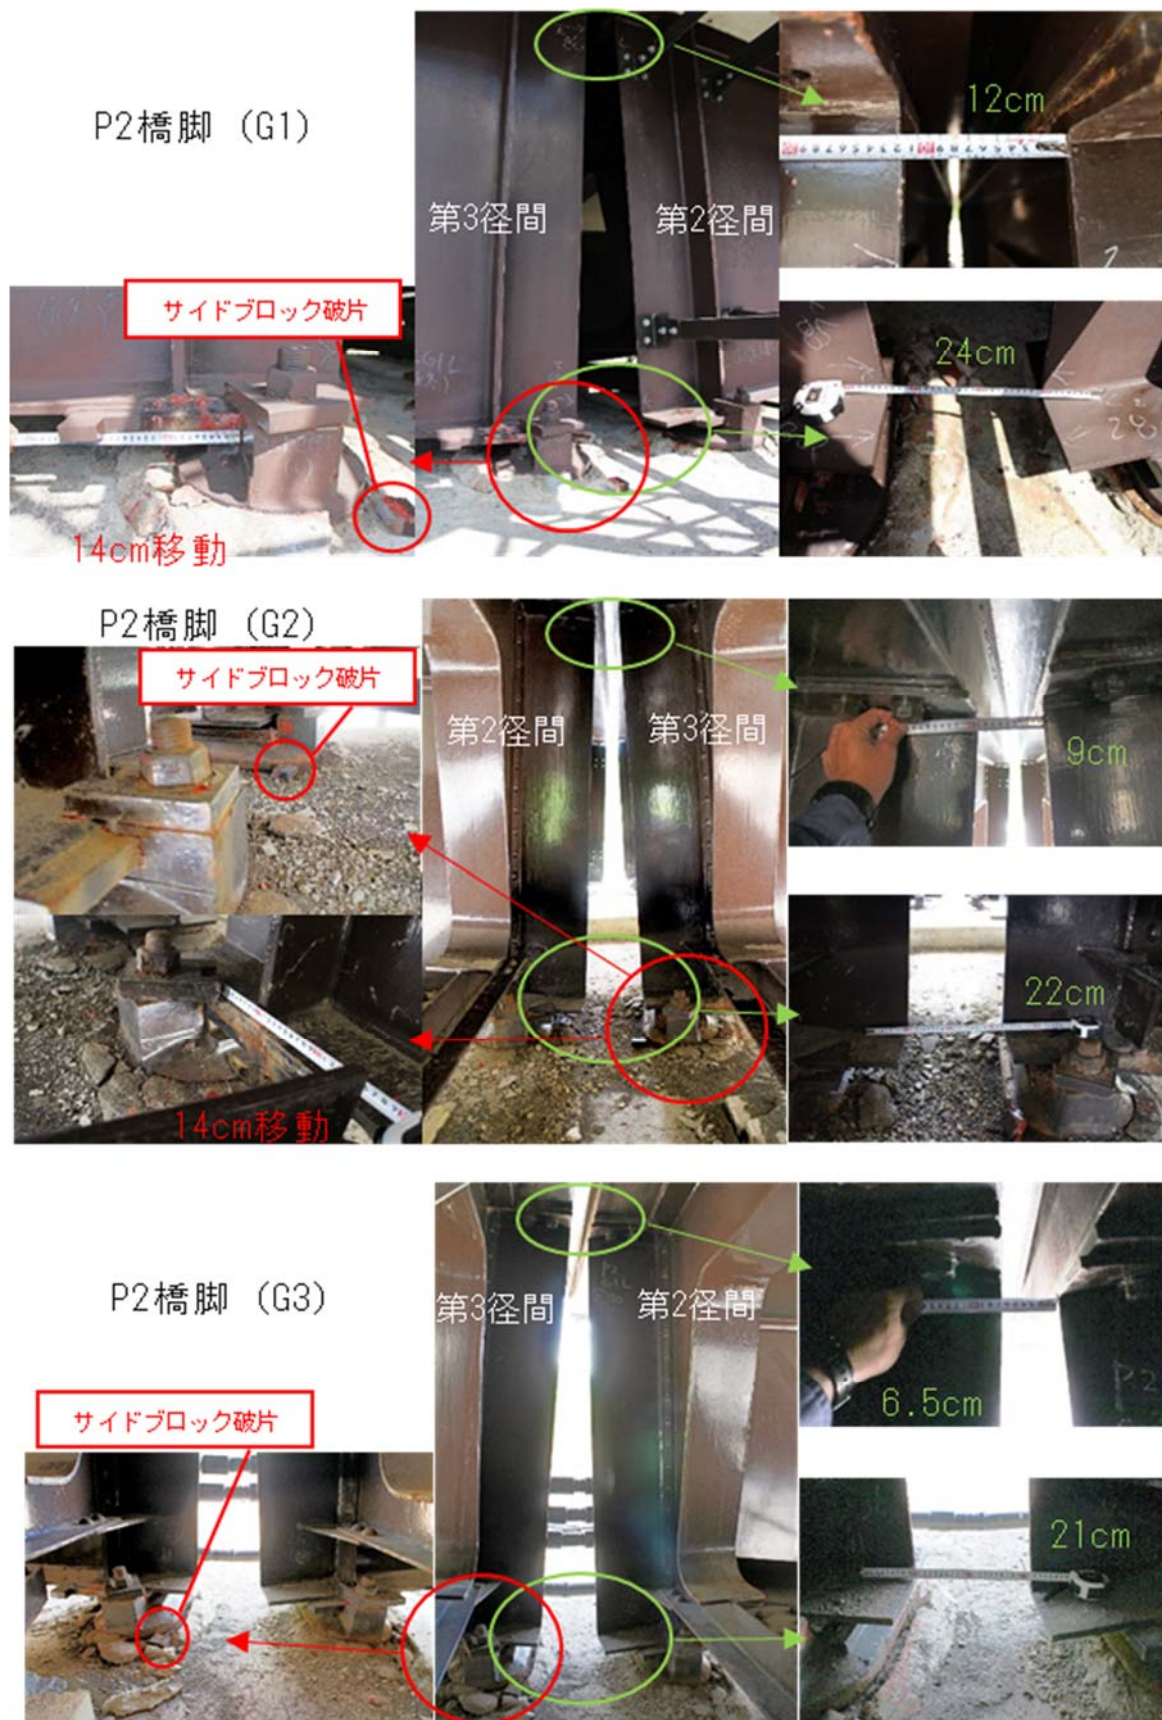
P2 橋脚上の可動支承については、G1 桁、G2 桁及びG3 桁いずれもサイドブロックが破断し、沓座モルタルが損傷していた。G1 桁、G2 桁はいずれもP3側支承部で、下フランジの遊間が広がる方向へ14cm移動していた。G3 支承は明らかに傾斜しており、沓座部の損傷が激しいため、G1、G2と比較して大きい力が作用したと考えられる。G3の可動支承の移動量は計測していないが、G3サイドブロックが破損していることから、少なくともG1、G2と同程度移動していると考えられる。一方、固定支承の損傷は可動支承ほどではないが、いずれの支承においても、塗膜割れ、沓座モルタル損傷がみられた(写真-3.1.10)。

これら支承部の損傷は、P2 橋脚が沈下したことによる沈みこみに伴い、P2 橋脚上の可動支承が限界まで移動し、沓座モルタルなどの沓座部の損傷、サイドブロックの破断が生じたと推察される。また、G3 支承については、橋脚が下流側へ傾斜したことにより、損傷が他の支承と比較して大きくなっていると推察される。

写真-3.1.10 P2 橋脚上の支承の状況

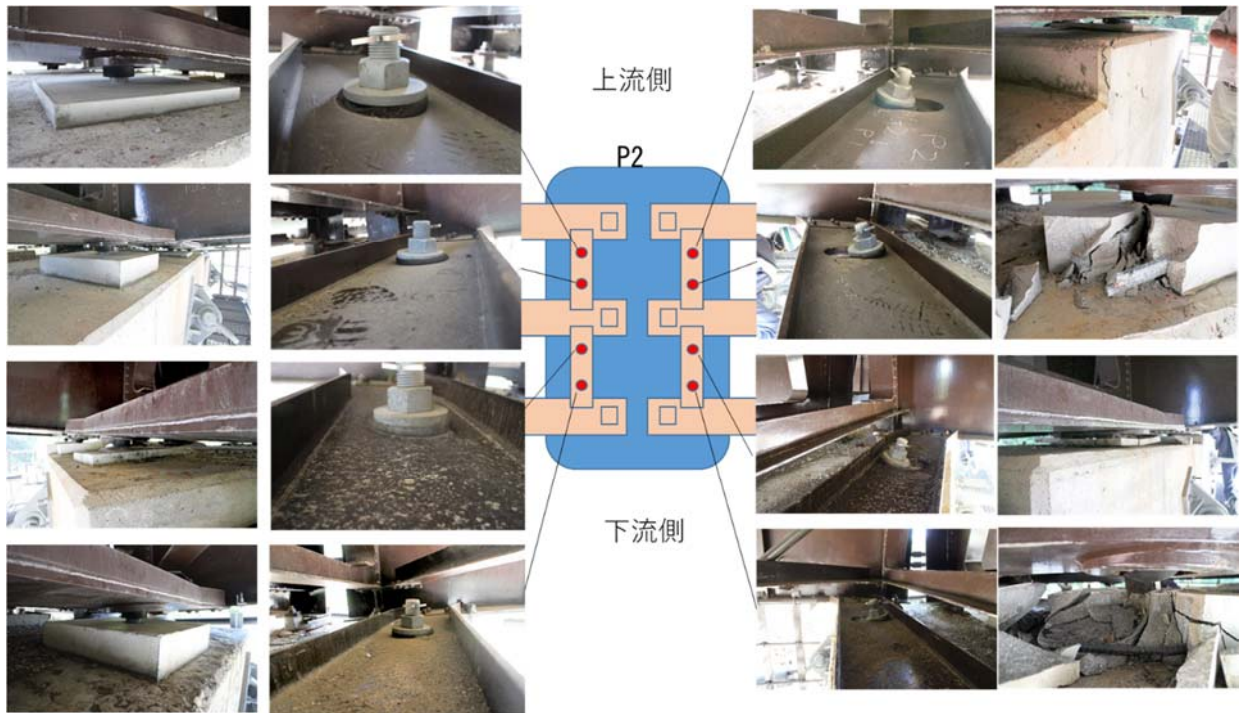
P2 橋脚上の変位制限装置については、第3径間側(可動側)の変位制限構造のアンカーバーは4本すべて曲がっており、変位制限構造の台座コンクリートに損傷が生じただけでなく、橋脚天端コンクリートにまで

ひび割れが発生していた。下流側では台座コンクリートの破壊によりかぶりが剥落し、内部の鉄筋が露出・破断していた。一方、第1径間側には目立った損傷は見られなかった（写真-3.1.11）。

変位制限装置の損傷についても、伸縮装置や支承部の損傷と同じように P2 橋脚の沈下したことによる沈み込みに伴い、可動支承側に変位が発生した結果、損傷が生じたものと推察される。

写真-3.1.11 P2 橋脚上の変位制限装置の状況

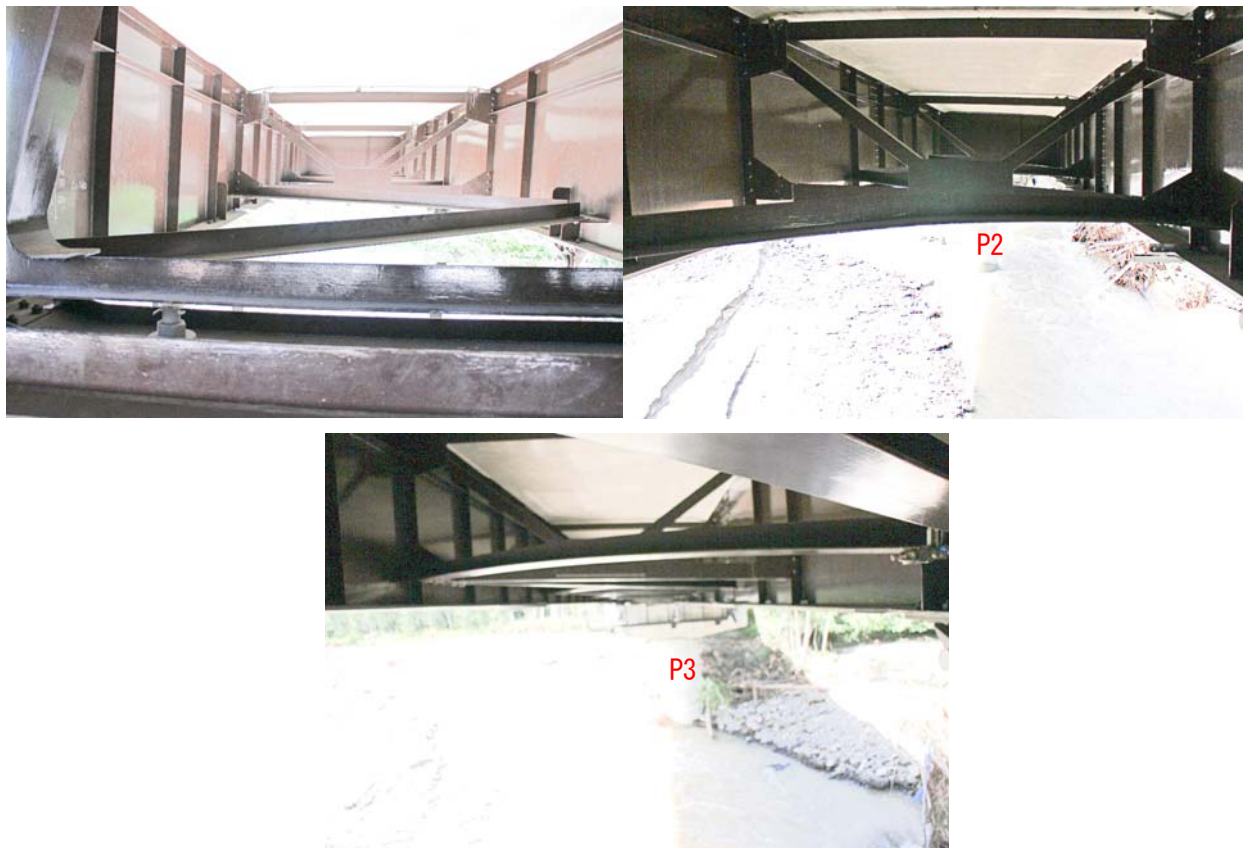
また、第1径間の下横構等には特に変形は見られなかったが、第2径間及び第3径間の下横構には上方に湾曲した変形が見られた（写真-3.1.12）。この変形は、P2 橋脚の沈下及び下流側への傾斜、P1、P3 橋脚の上流側へのわずかに傾斜している状況により桁にねじれが発生したことによると考えられる。第4径間については、P3 橋脚上に降りることができなかつたため、確認できていない。

写真-3.1.12 第1径間の状況（写真左上）（P1 橋脚上より撮影）、
第2径間の状況（写真右上）（P1 橋脚上より撮影）、及び第3径間の状況（写真下）（P2 橋脚上より撮影）

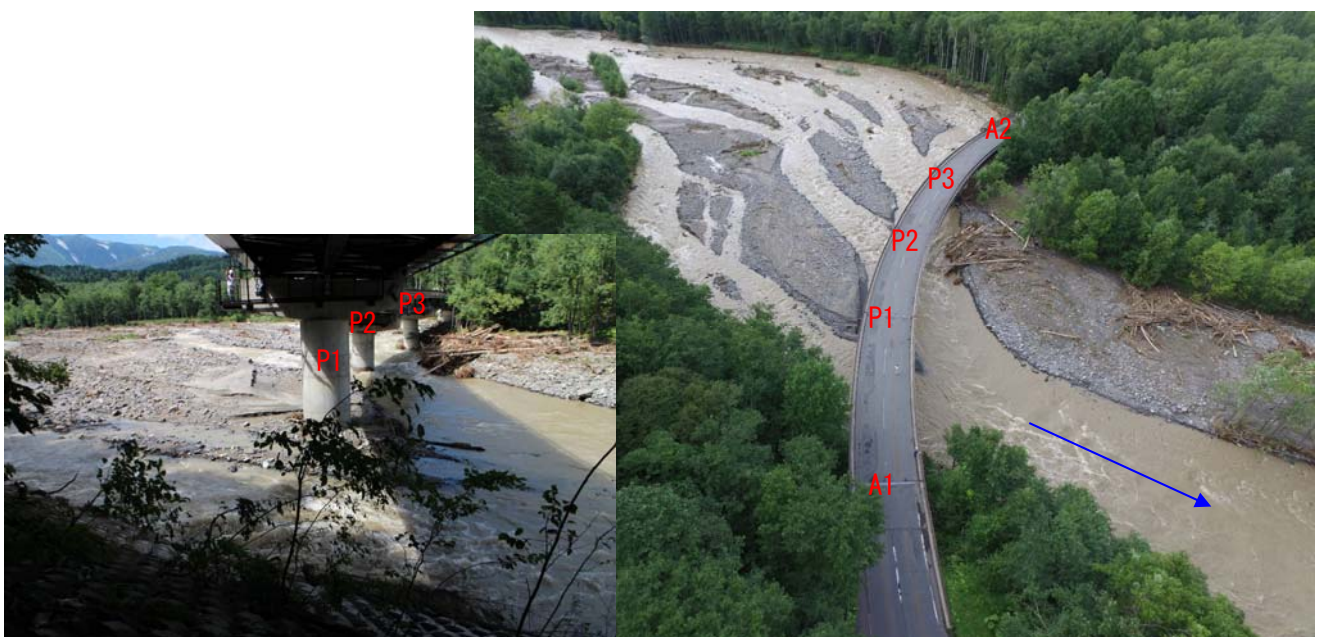
今回の既往最高水位を超える洪水により、主流部が再度変化し、水衝部が橋梁上流部左岸側になり、A2橋台背面土が流出したと考えられる。また、橋脚沈下時の流況は不明ではあるが、高原大橋は急縮部に立地し、上流側の河道が湾曲していることが一因となり、P2橋脚の局所洗掘が発生したと考えられる(写真-3.1.13)。

写真-3.1.13 写真(左)(A1橋台より撮影)

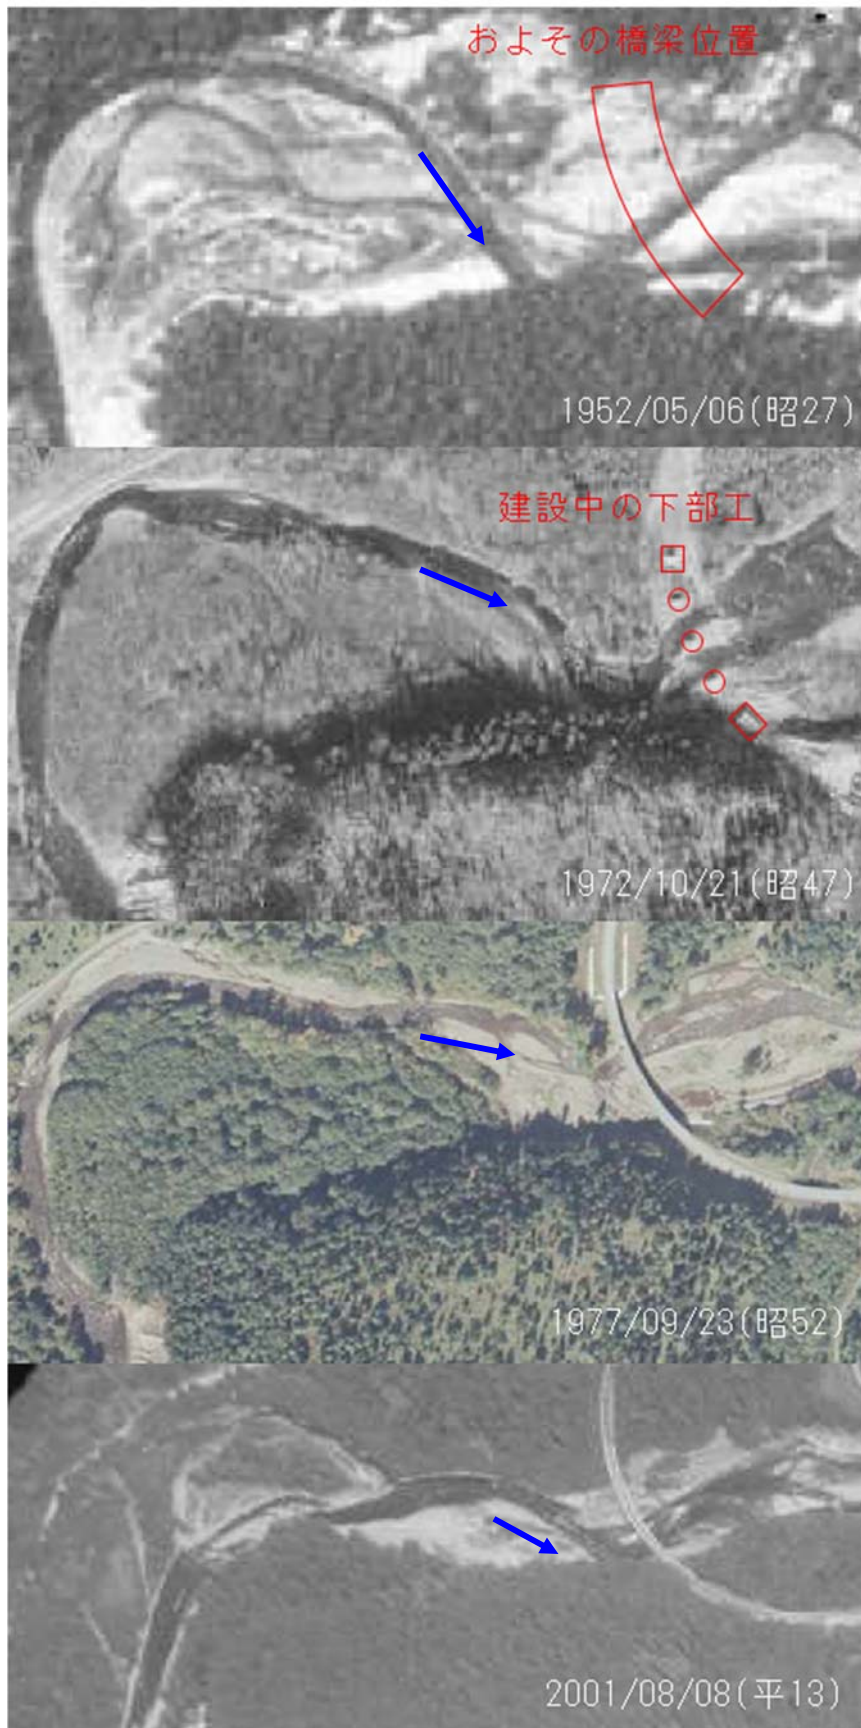
過去の空中写真より、滞筋の変遷を示す(写真-3.1.14)。昭和27年時点では、橋梁は未架設であるが、架設地点では右岸側を流れている。昭和47年、昭和52年と左岸側へ滞筋が変化しているが、平成13年では右岸側に滞筋が戻っている。高原大橋の約2km上流にある石狩平水位観測所の今回の出水による水位データは既往最高水位を越える水位となっていた(図-3.1.3)。

写真-3.1.14 滞筋の変遷（国土地理院 地図・空中写真閲覧サービスの空中写真を加工）

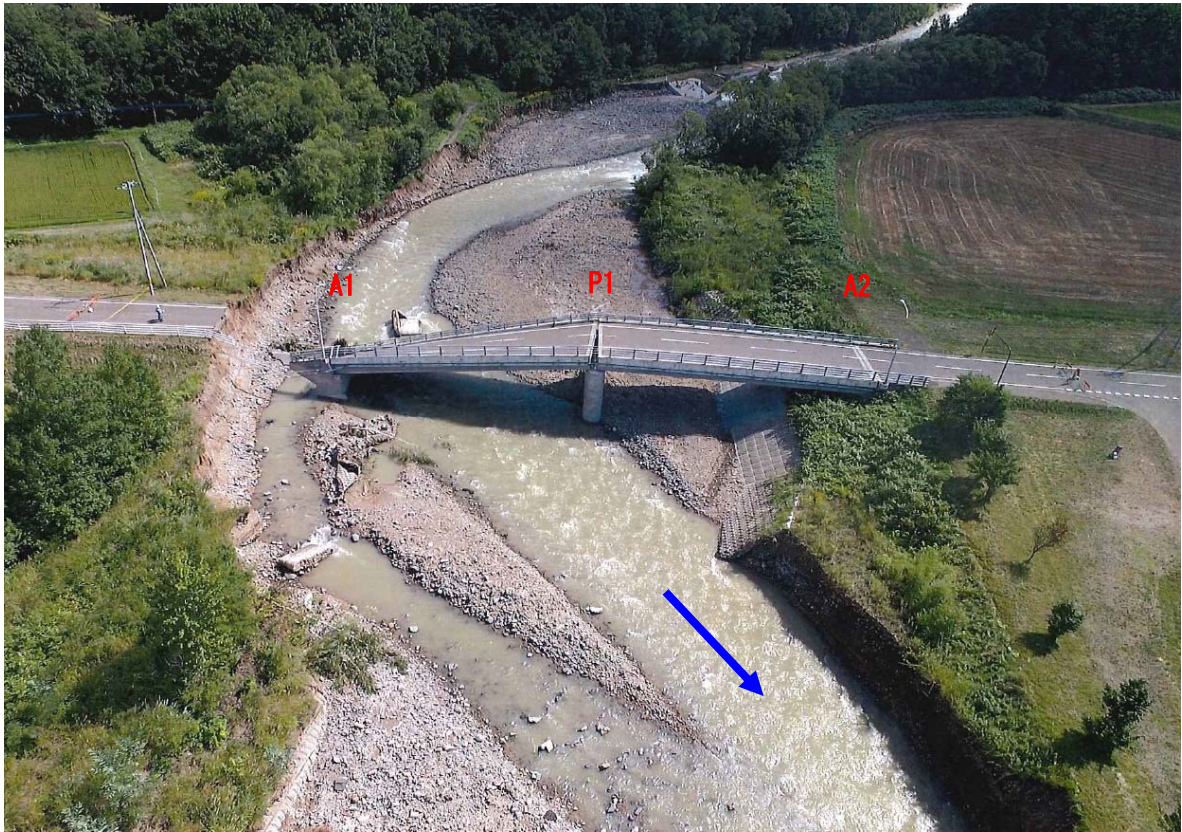
8月31日に現地調査を実施した際、A1橋台は洗掘により傾斜沈下が発生し、背面土が流失していた(写真-3.2.1~3.2.3)。A1橋台は上流側へ傾斜沈下し、第1径間の上部構造もこれと一体となって沈下している。そのため、上部構造にねじれが発生し、全ての主桁に同一方向のひびわれが見られる。また、プレテンT桁上フランジ、歩道上の舗装にもねじれによるひびわれが見られる(写真-3.2.4)。

上流側には頭首工があり、今回の洪水で損傷した。この頭首工と九線橋のちょうど中間部で河川が湾曲しており、九線橋直上右岸側が水衝部となったと考えられる。今回の洪水で越水した形跡は無く、橋台は上流側へ傾斜している。したがって、橋台部の被災は、上流側護岸背面に水が回り込み、護岸が破壊したことにより背面土が流出するとともに橋台上流側から洗掘が進み、橋台の傾斜沈下に至った可能性が考えられる。

写真-3.2.1 上空写真（美瑛町提供）

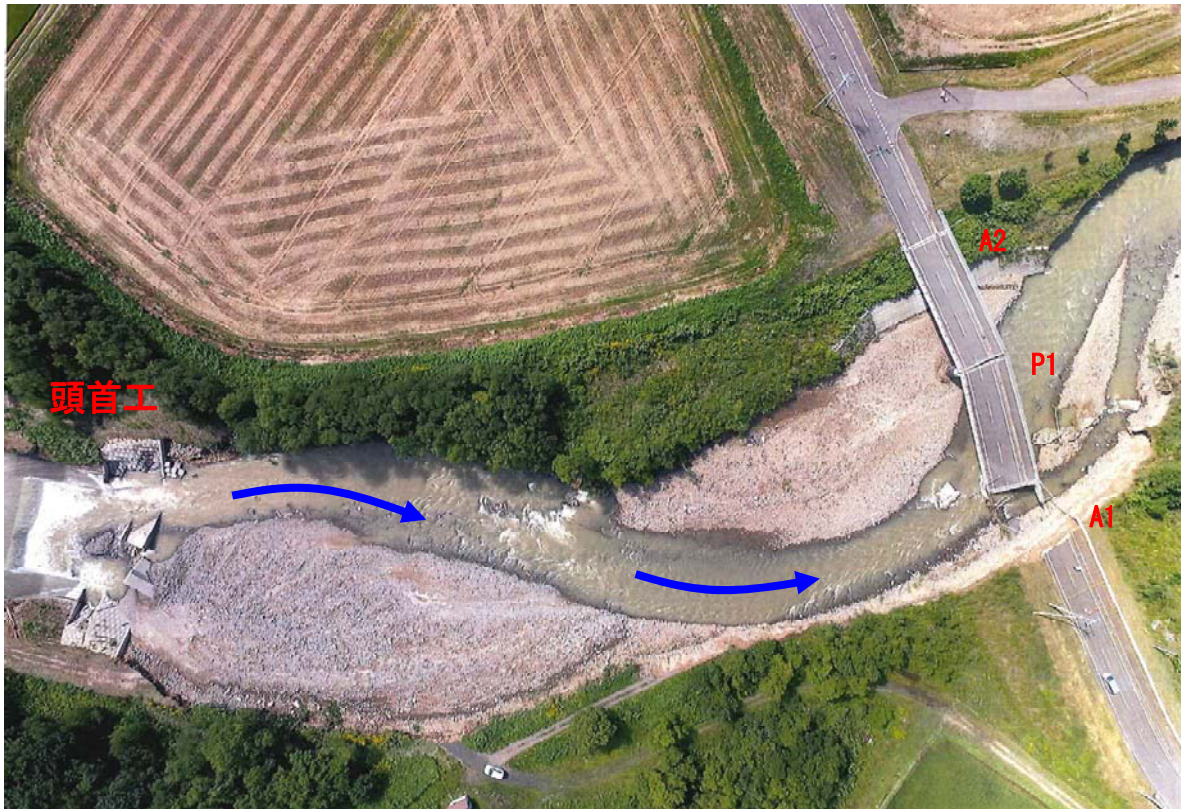
写真-3.2.2 上空写真（美瑛町提供）

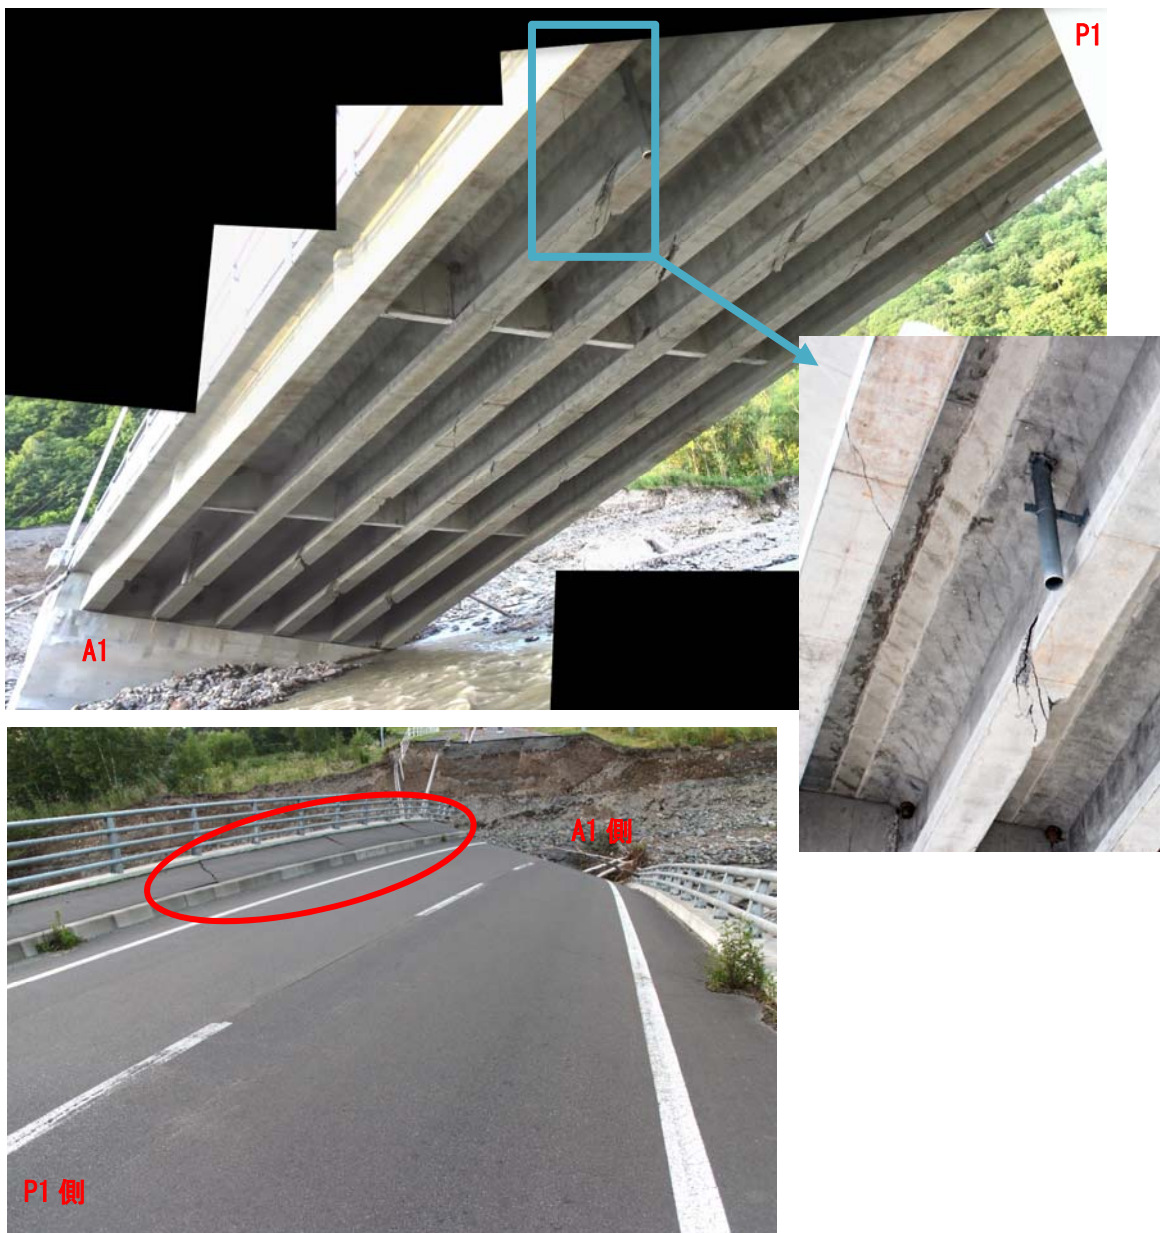
写真-3.2.4 第1径間上部構造の状況

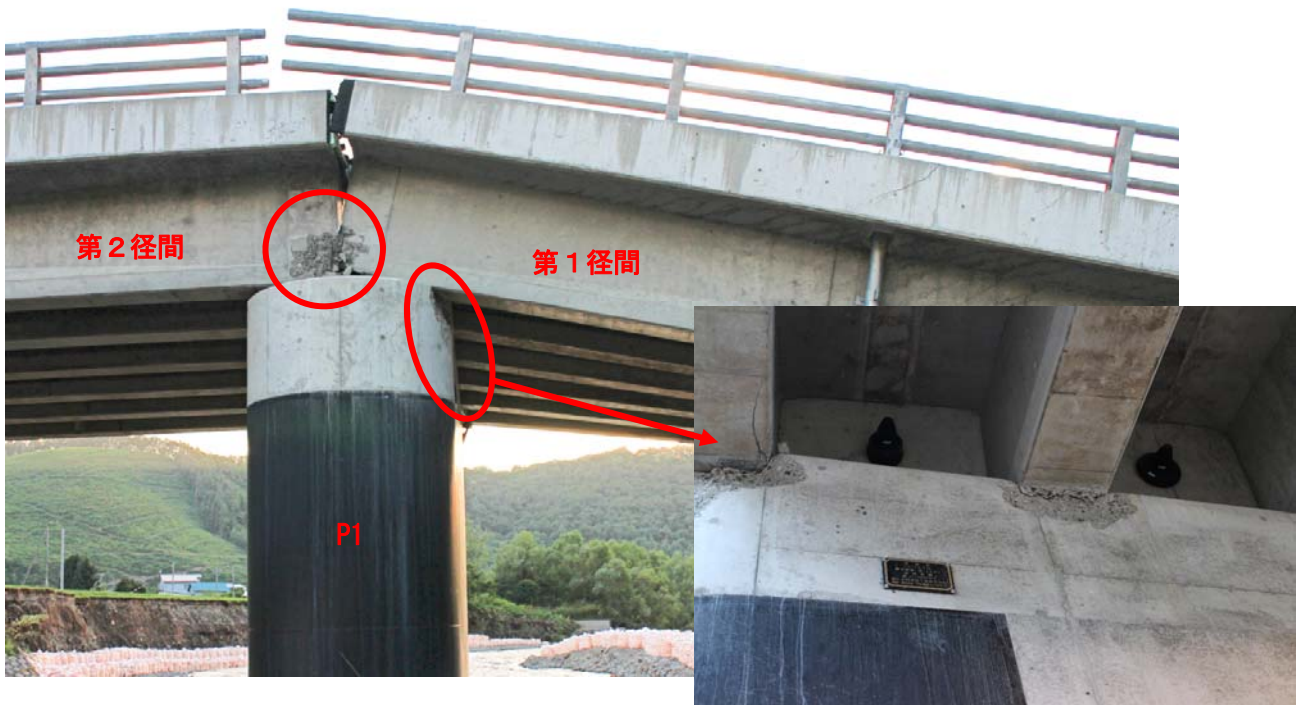
桁沈下に伴い、P1橋脚上でも損傷が見られる。第1径間G1桁端部と第2径間G1桁端部が衝突し損傷している。P1橋脚上部のA1側桁かかり部でも沈下による損傷が見られる(写真-3.2.5)。第1径間と第2径間を結ぶ落橋防止ケーブルは、5箇所の内、遊間のひらきが大きい下流側3箇所破断している(写真-3.2.6)。美瑛町の出来形図面では、支承はゴム支承であり、横桁内に変位制限構造としてアンカーバーが2本設置されている(図-3.2.3)。P1橋脚上では、第1径間の沈下に伴う移動により、A1側アンカーバーの変形、台座コンクリートが損傷しており、A1側の横桁にもひびわれが確認できる。A2側でもアンカーバー台座コンクリートにひびわれが確認できる。G6桁支承部ではA1側の桁かかり部コンクリートが損傷し、ゴム支承が橋脚天端からはみ出している(写真-3.2.7、3.2.8)。

写真-3.2.5 P1 橋脚上の状況

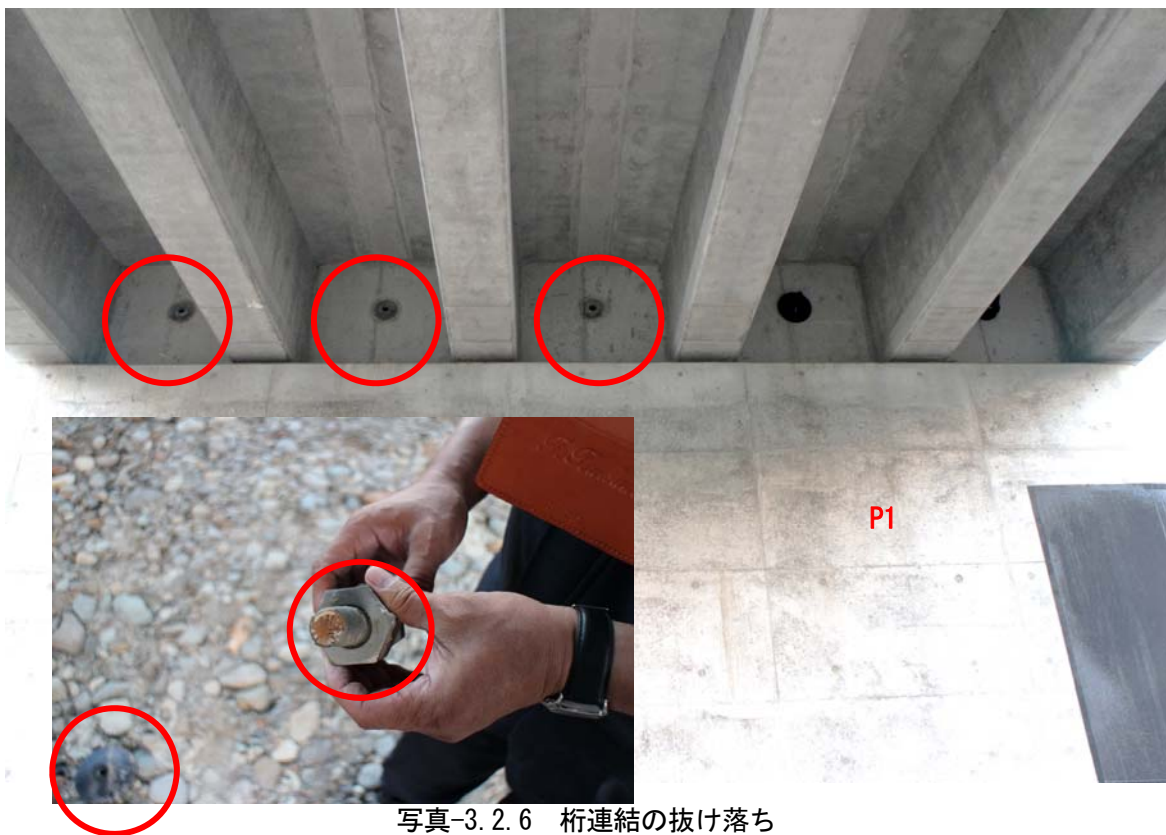
写真-3.2.6 桁連結の抜け落ち

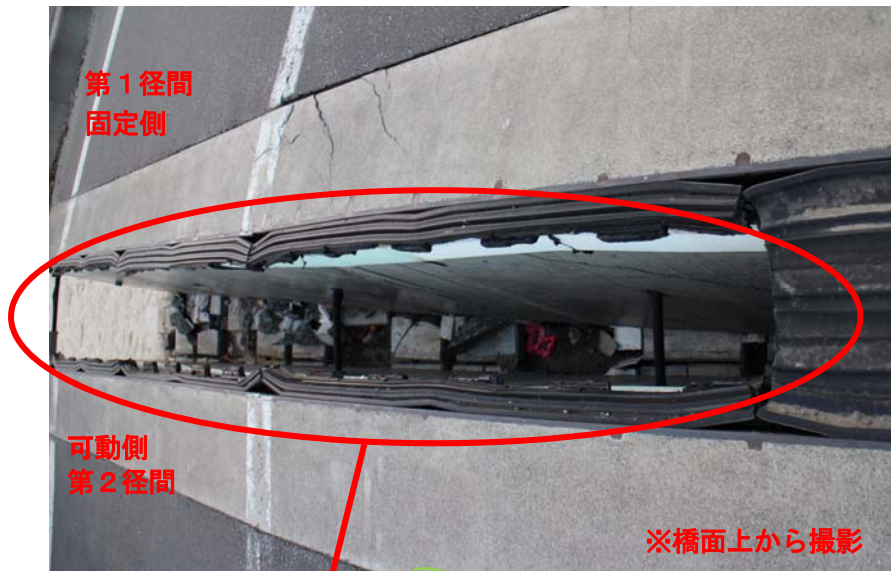
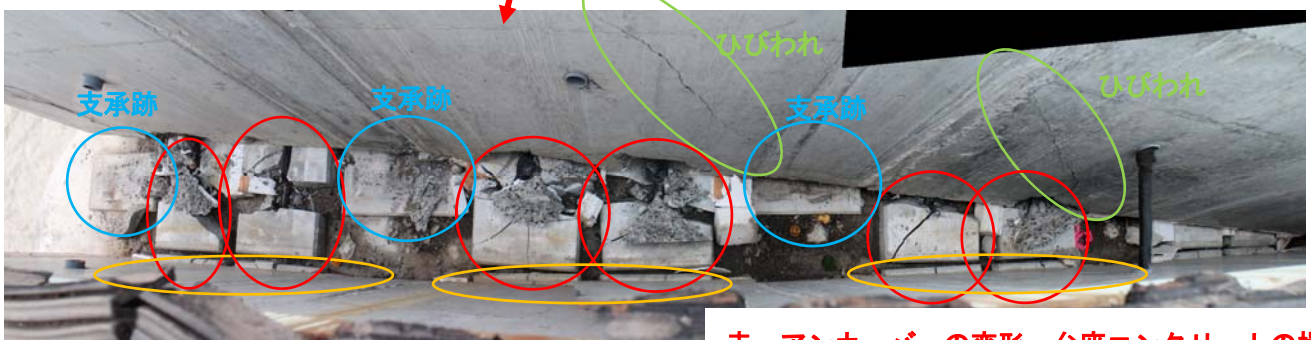
赤：アンカーバーの変形・台座コンクリートの損傷
オレンジ：台座コンクリートの損傷

写真-3.2.7 P1 支承部の損傷状況

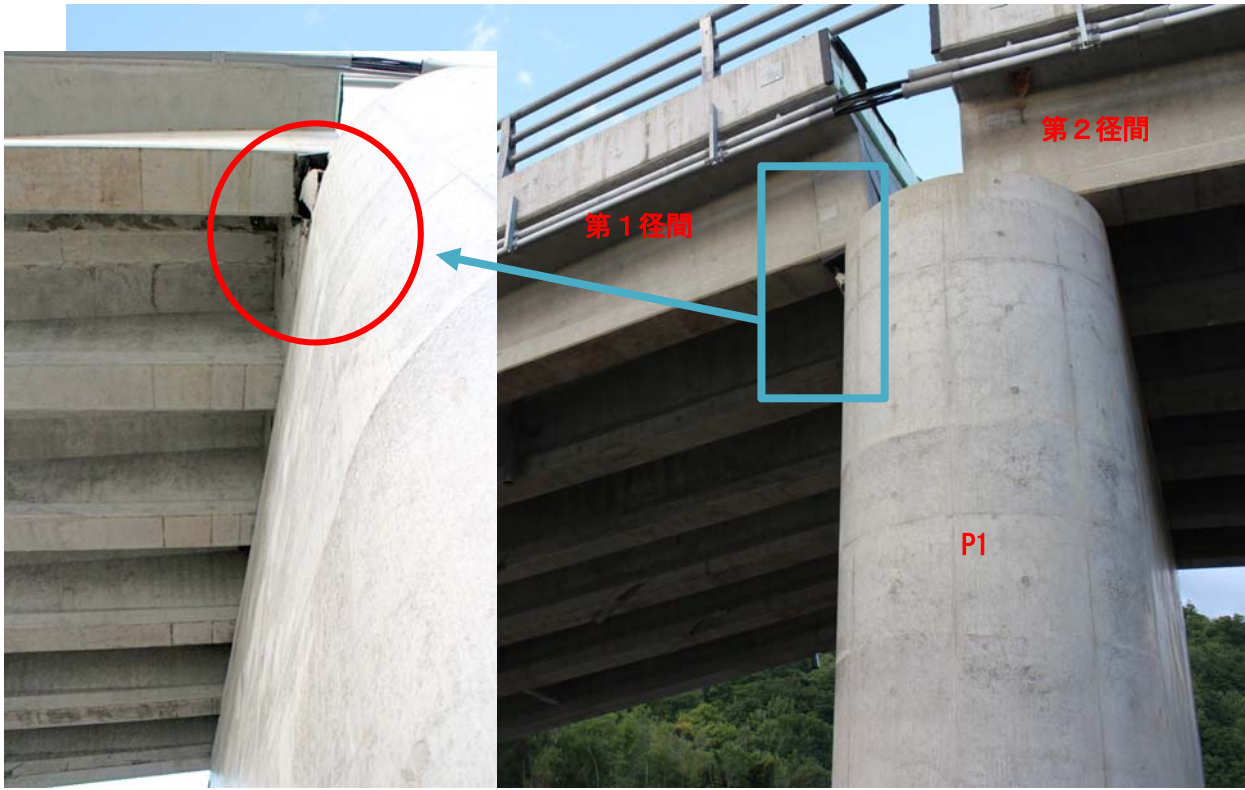
写真-3.2.8 P1 橋脚上の状況
