Technical Note of National Institute for Land and Infrastructure Management, No. 1069

平成28年（2016年）台風10号等に伴う豪雨による 北海道地方被災橋梁等調査報告

Reconnaissance Report on Damaged Road Bridges in Hokkaido

Caused by 2016 Hokkaido Heavy Rain

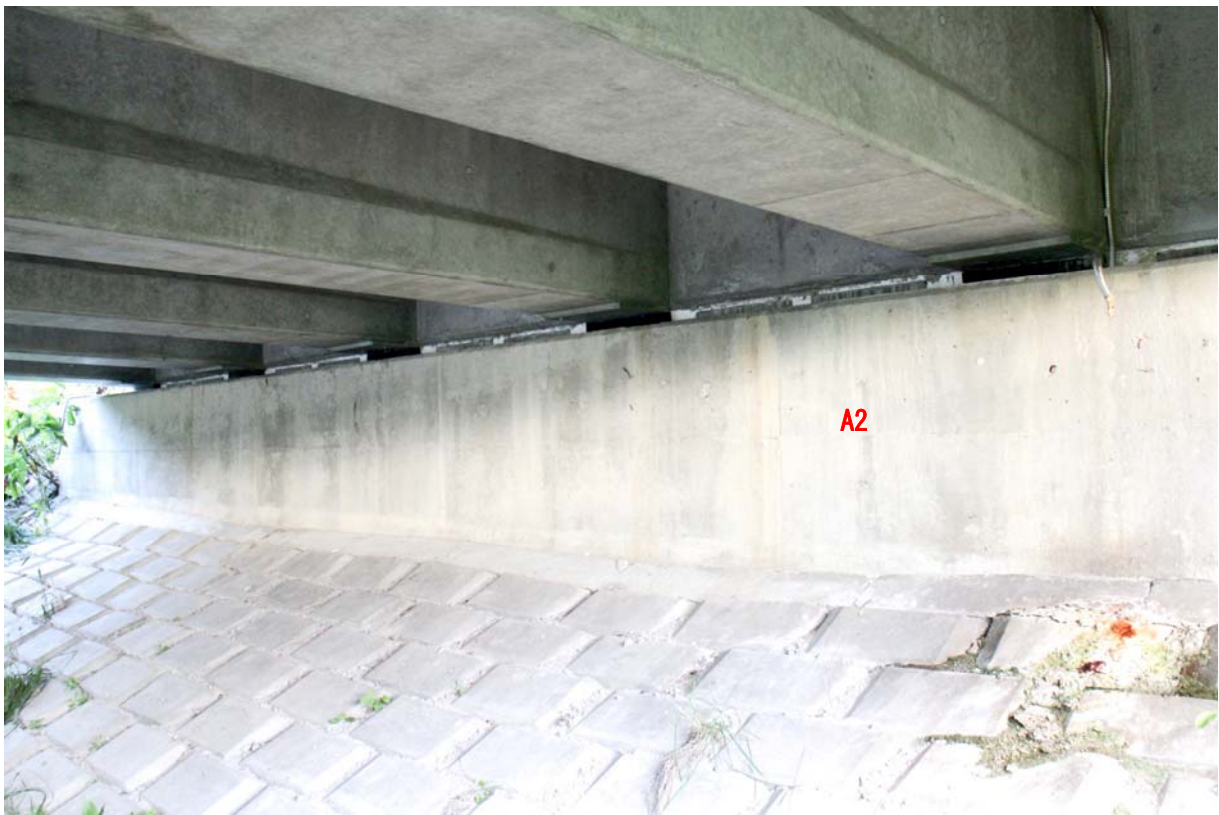
A2橋台には、特段の変状は確認されなかった(写真-3.2.9、3.2.10)。P1橋脚の傾斜沈下については、現地調査時には確認できなかった。しかし、P1上のA2側支承(可動)では台座コンクリートが損傷していることから、第1径間の沈下に伴い、また、落橋防止ケーブルを介した作用により変位が生じた可能性は考えられる。

写真-3.2.9 A2 橋台の状況

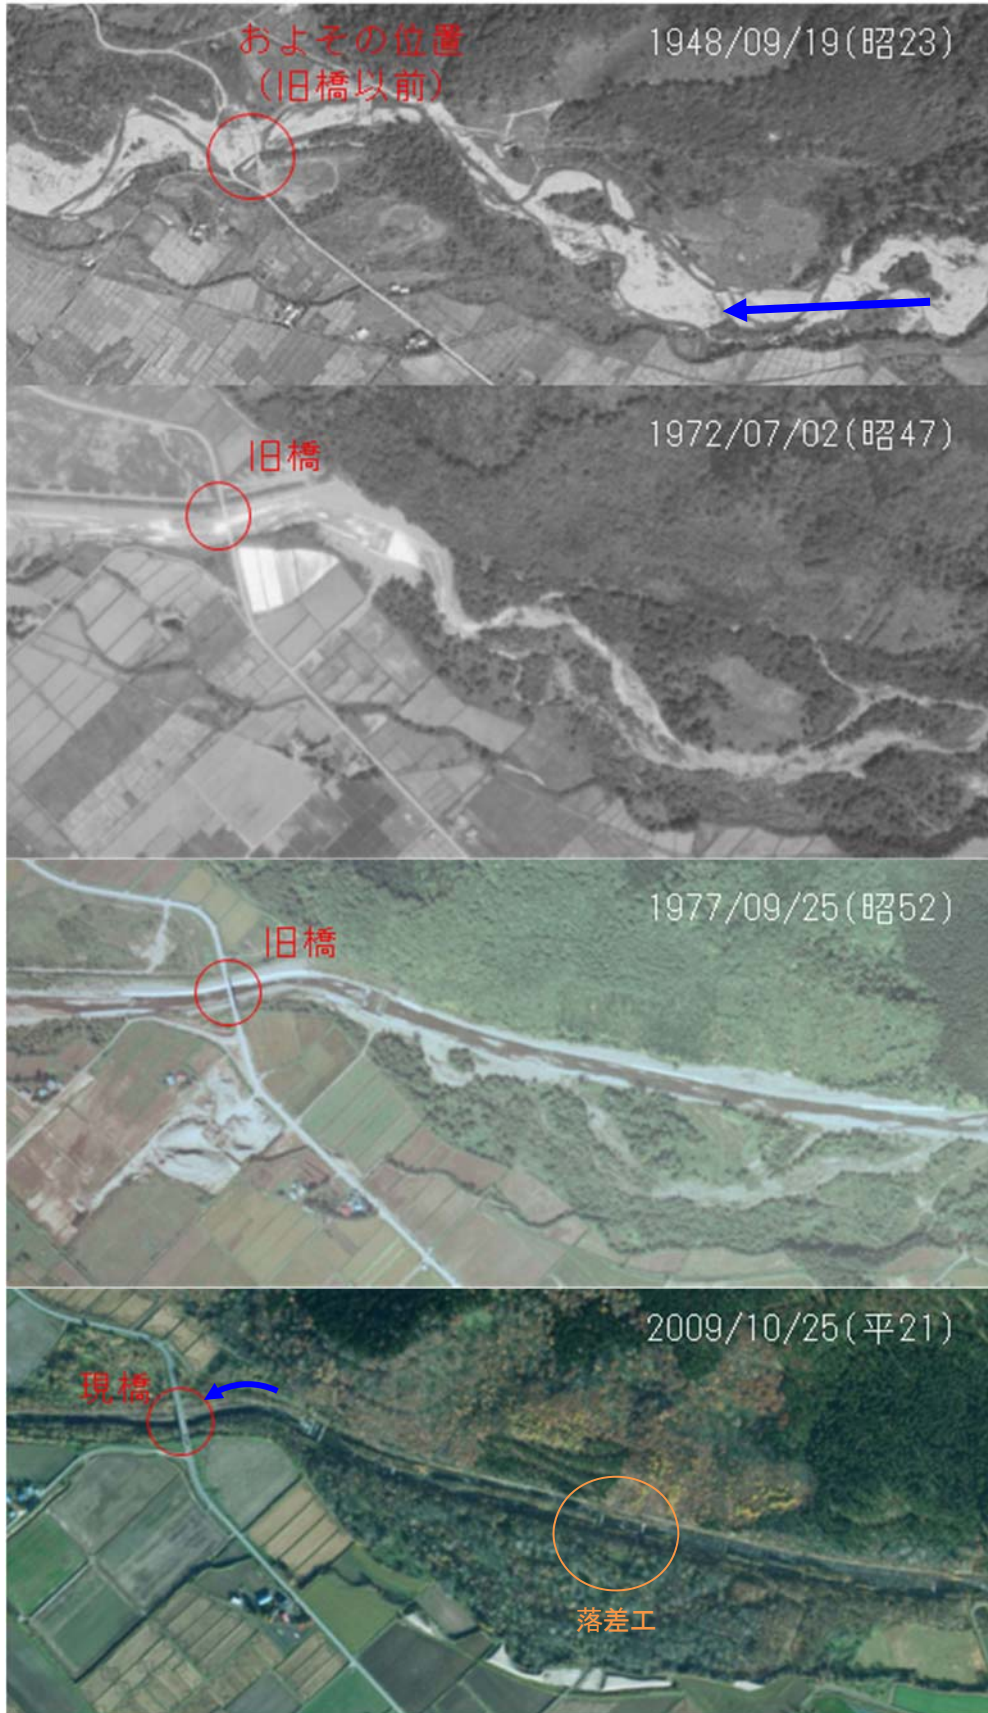
昭和 23 年の写真より、河川が蛇行していた状況が確認でき、昭和 52 年の写真より、河川整備された九線橋の上流側で線形が少し湾曲していることが確認できる。また、平成 21 年の写真より、頭首工より上流側には落差工と見られる構造が確認できる。空中写真の履歴から、河川整備により、以前は湾曲していた河川が九線橋のすぐ上流地点までほぼ直線的に改修されたことから、洪水時の流速が従前とは変化している可能性がある。頭首工の損傷が確認でき、頭首工のすぐ下流側では左岸側に湾曲し、橋梁上流側では右岸に湾曲、水衝した可能性も考えられ、河岸の侵食、橋台の洗掘に至ったと考えられる。

写真-3.2.11 滞筋の変遷 (国土地理院 地図・空中写真閲覧サービスの空中写真を加工)

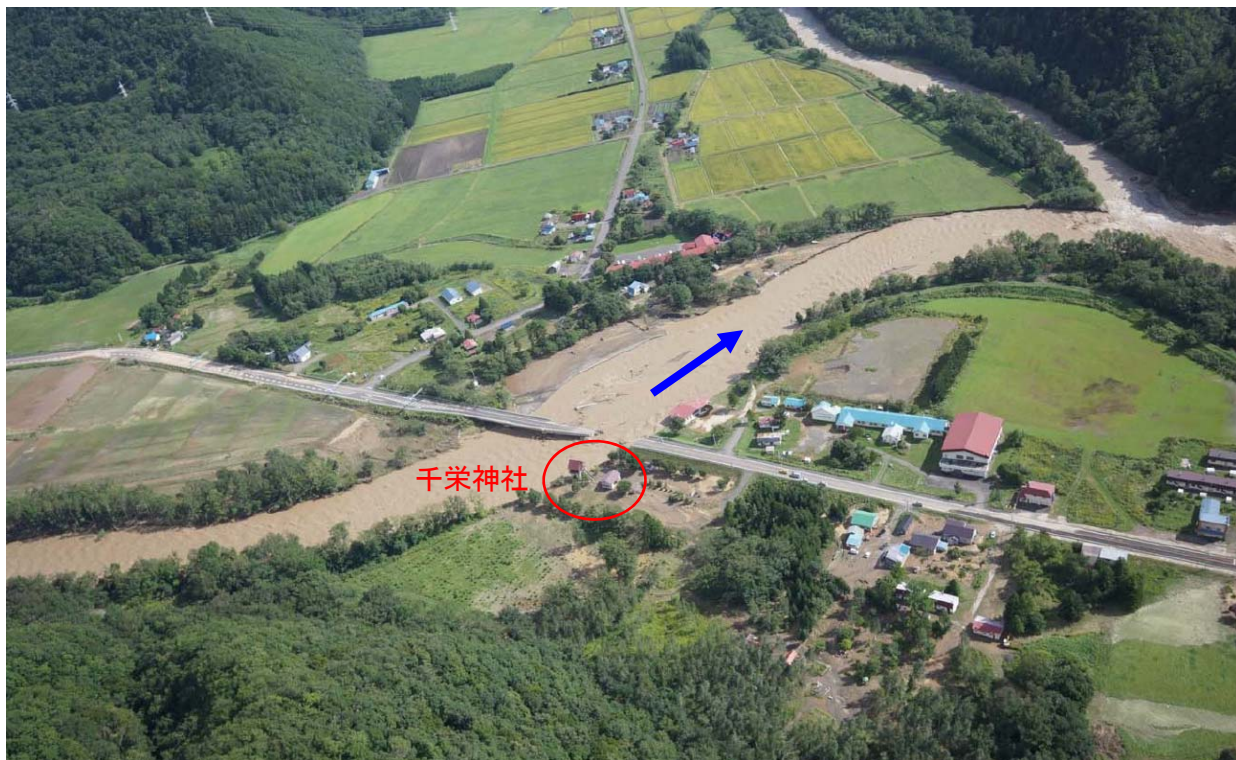
9月1日に現地調査した際、A1橋台が洗掘により沈下し、下流側に傾斜している状況であり、それに伴い第1径間の上部構造もこれと一体となって沈下、A1橋台背面土が上下流側の広範囲にわたり流出している状況であった(写真-3.3.1~3.3.4)。

写真-3.3.1 上空写真（平成 28 年 8 月 23 日撮影 北海道開発局提供）

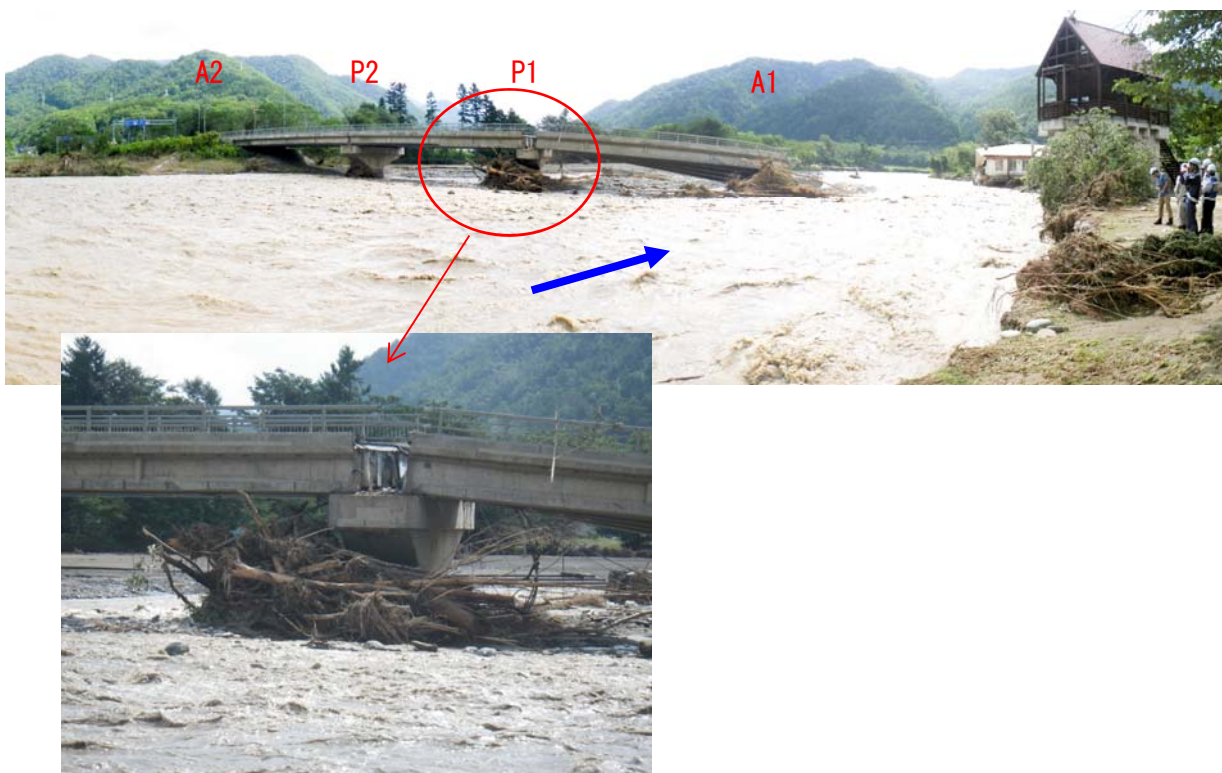
右岸側は広範囲に河岸が侵食されており、橋台背面土がおよそ40m流失している(写真-3.3.2)。

写真-3.3.2 右岸側上流側より撮影

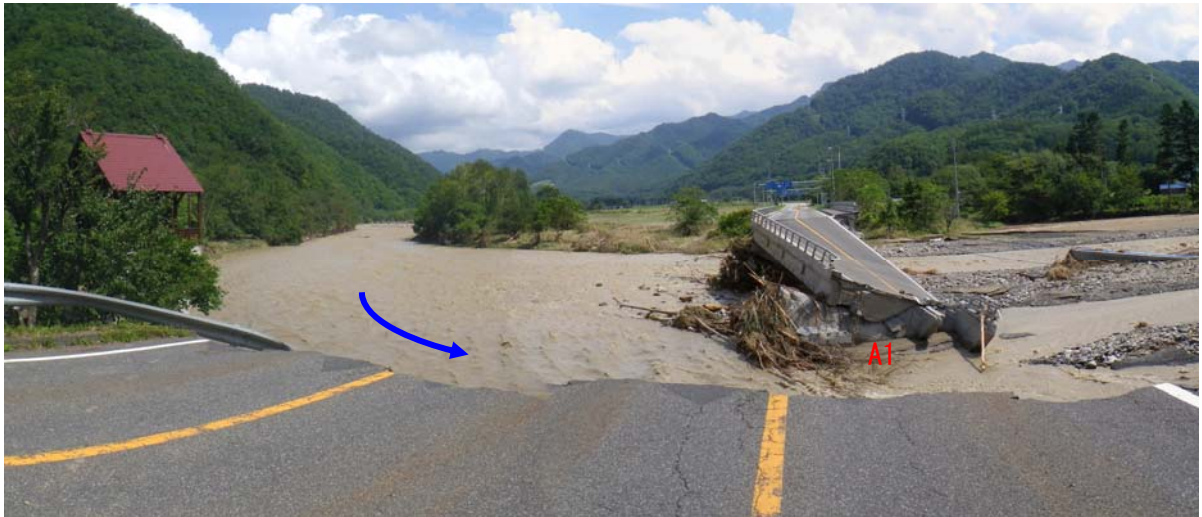
写真-3.3.3 右岸側より撮影

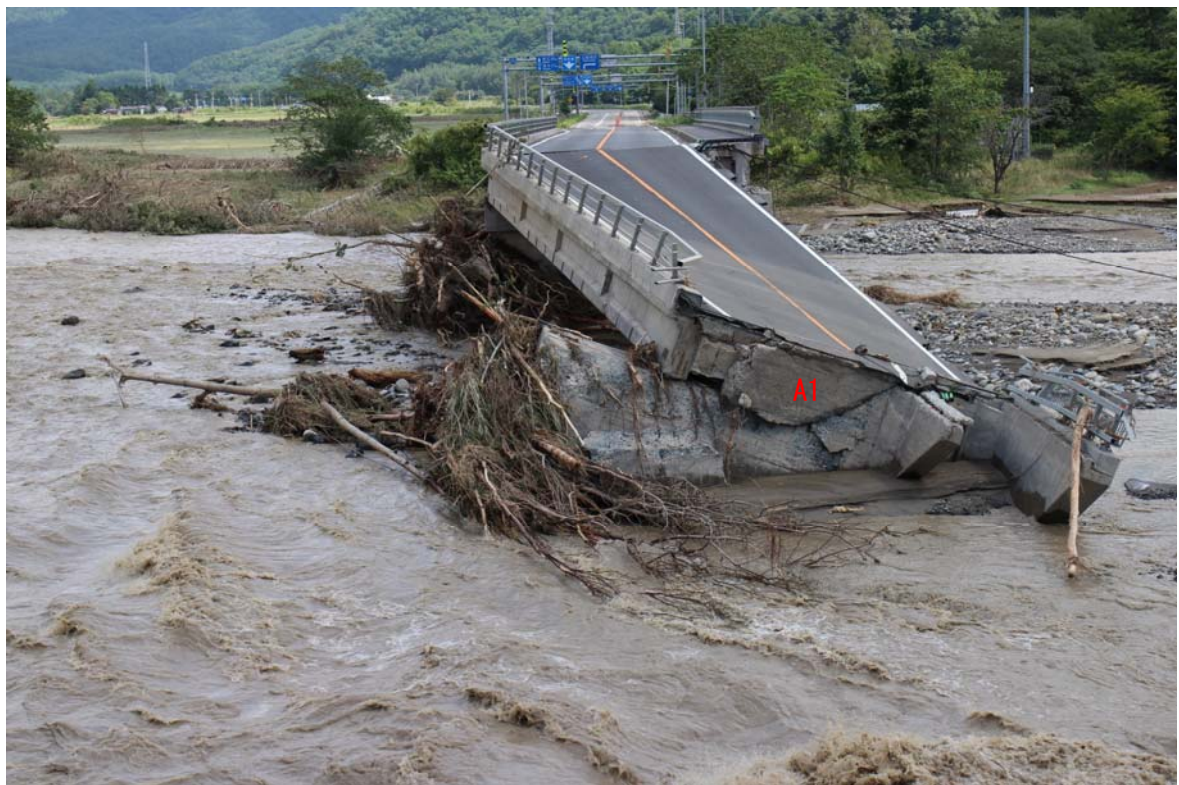
写真-3.3.4 右岸側より撮影

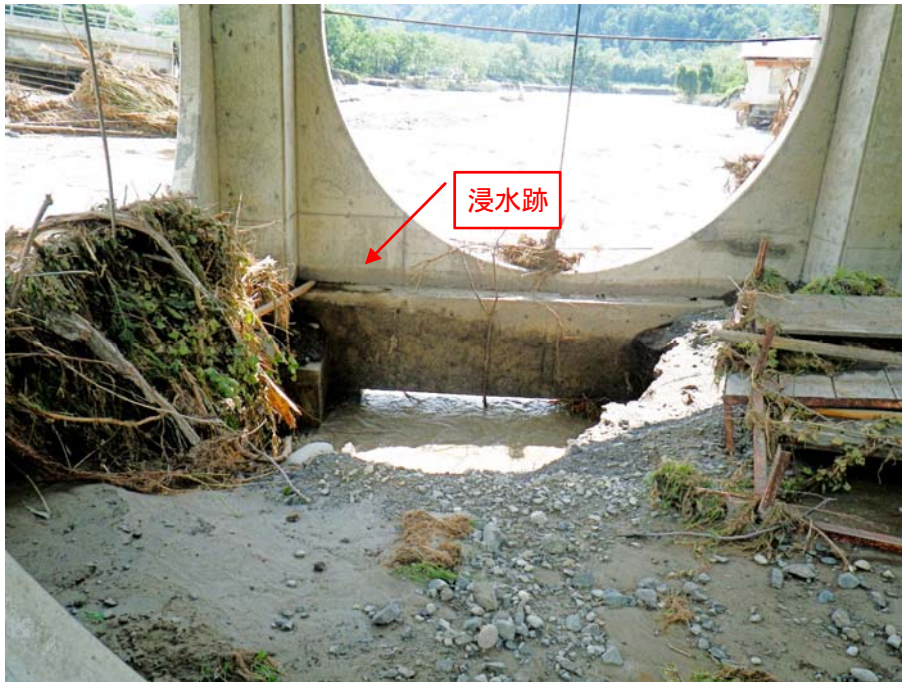
第1径間の橋面には、起点～中央部まで流水跡があるが、第2径間は流水跡や高欄の異常は無い。このことから、第1径間の橋面の流水跡は、A1橋台が傾斜沈下した後に付いたものと考えられる。A1橋台上流側、P1橋脚上流側には流木が引っかかっていた。千呂露橋の右岸側上流側に神社があるが、右岸側の河岸侵食の境界に位置し、基礎が一部洗掘し、周辺にはシルト質の土が堆積していた(写真-3.3.5)。また、基礎部分や看板の柱に、地表から20cm程度の位置に洪水の痕跡が確認できる(写真-3.3.6)。

写真-3.3.5 右岸側上流側の千栄神社基礎洗掘状況

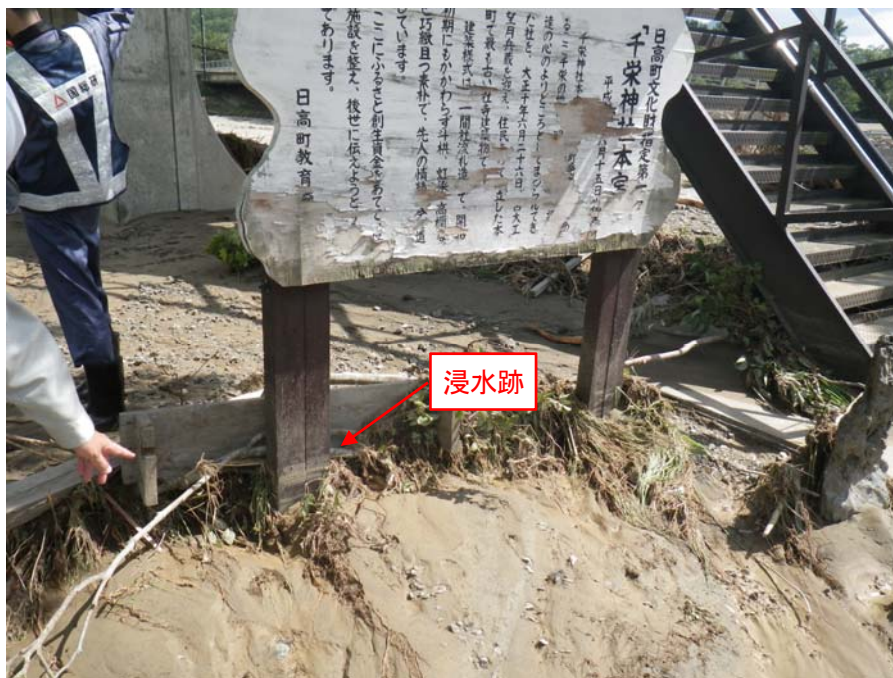
写真-3.3.6 右岸側上流側の千栄神社看板周辺の増水状況

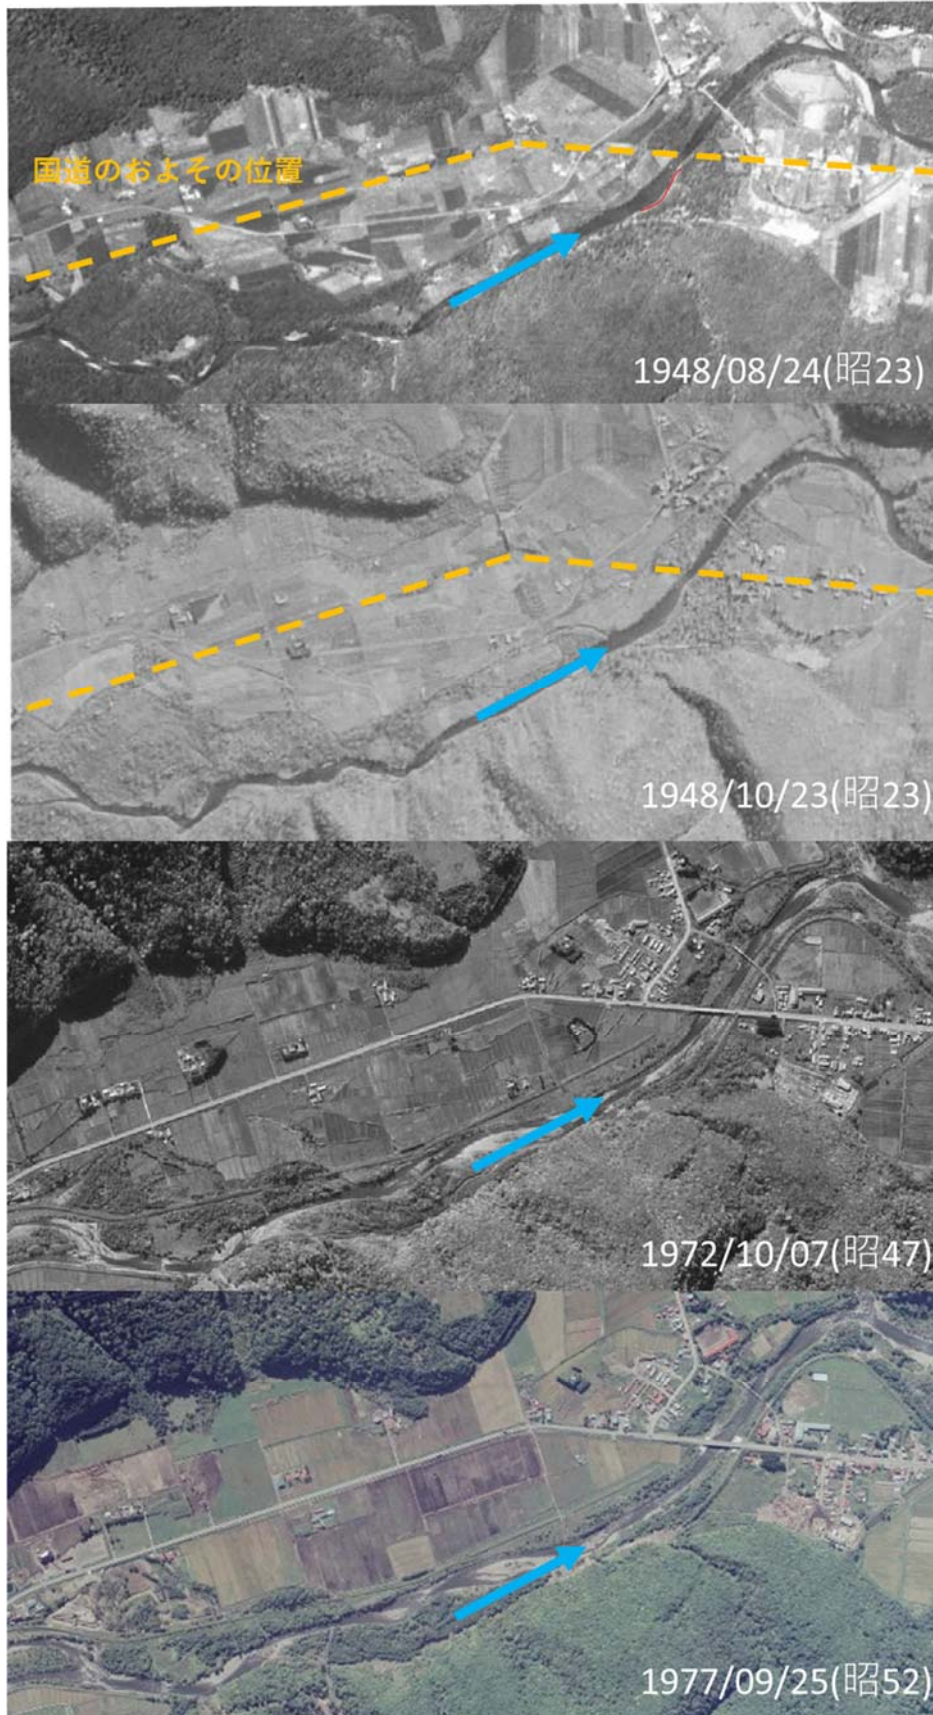
昭和 23 年の写真では橋梁上流側で河川が右岸側に湾曲していることが確認できる。今回の大規模な洪水でも、右岸側が水衝部となり河岸侵食に至ったと考えられる。

写真-3.3.7 滞筋の変遷（国土地理院 地図・空中写真閲覧サービスの空中写真を加工）

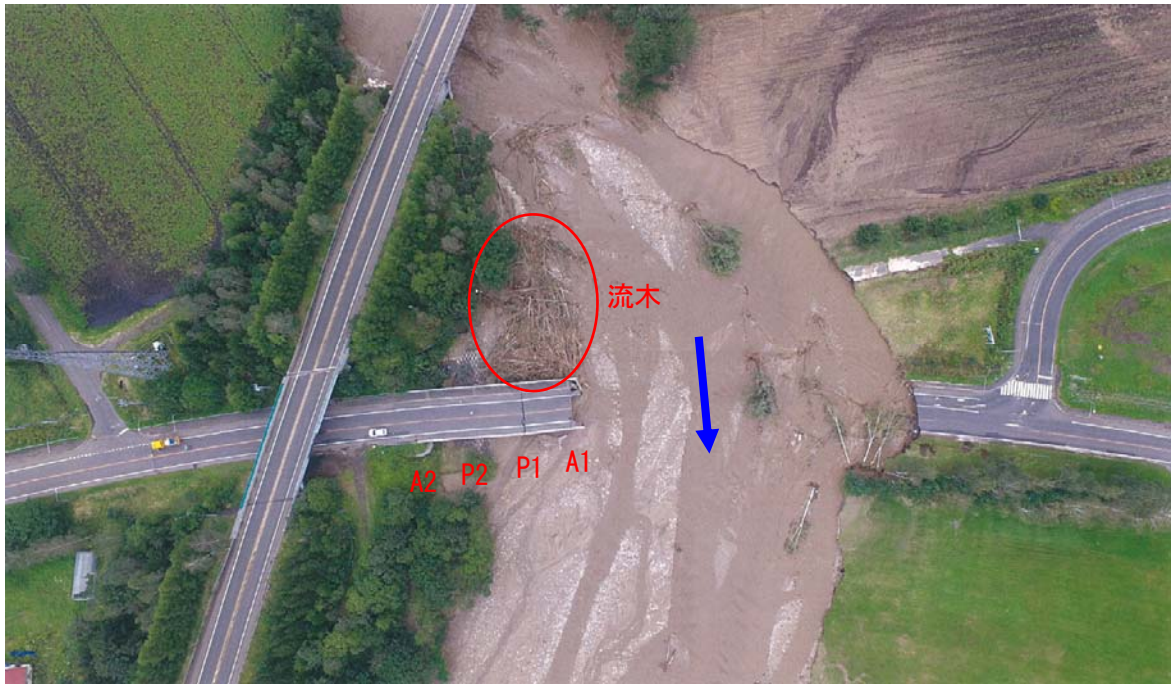
9月1日に現地調査した際は右岸側からのみ調査を実施した。A1橋台は洗掘により沈下し、上流側に傾斜している状況であり、それに伴い第1径間の上部構造落下、A1橋台背面土が上下流の広範囲にわたり流失している状況であった(写真-3.4.1~3.4.3)。左岸側のA1橋台背面土は80m程度流失したことが確認できる(写真-3.4.1)。

A1橋台の上流側ウイングは下流方向へ折れ曲がっている(写真-3.4.3)。また、橋梁上流側には流木がA1橋台からA2橋台間を塞ぐように堆積している(写真-3.4.1、3.4.4)。第一径間はほぼ閉塞していることがわかる(写真-3.4.5)。なお、ウイングの取り付け部の破壊状況については、近づけなかったために確認できなかった。

写真-3.4.1 上空写真（北海道開発局提供）

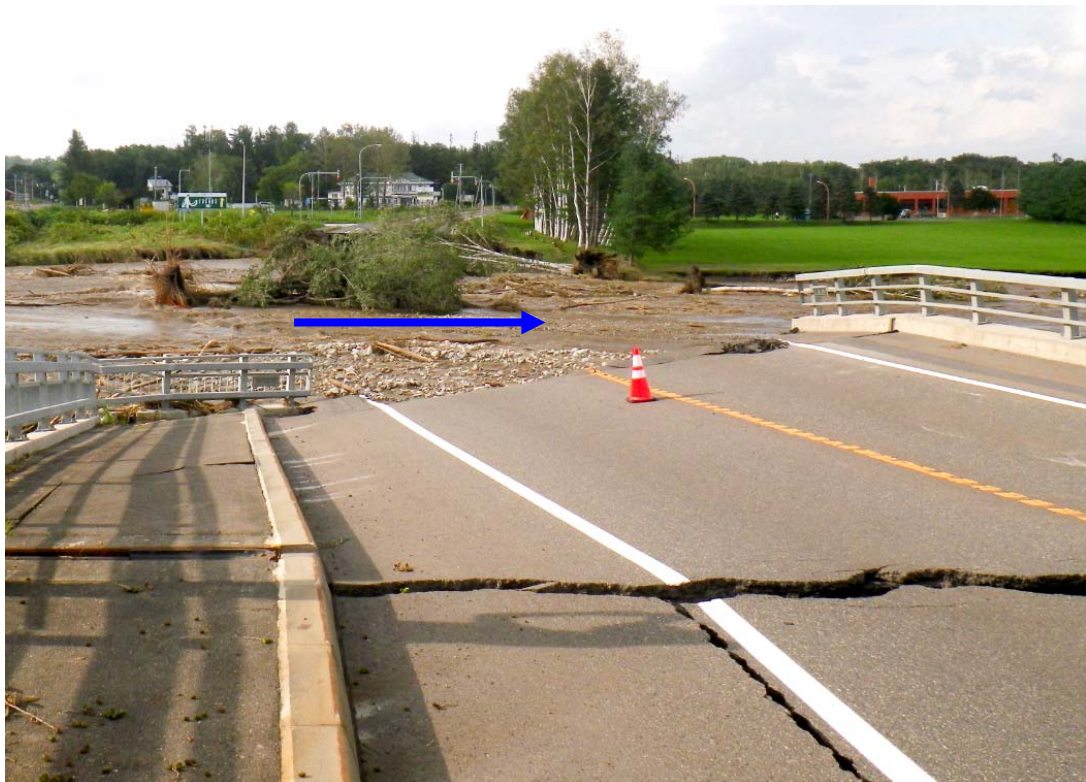
写真-3.4.2 A1 橋台背面土流失状況

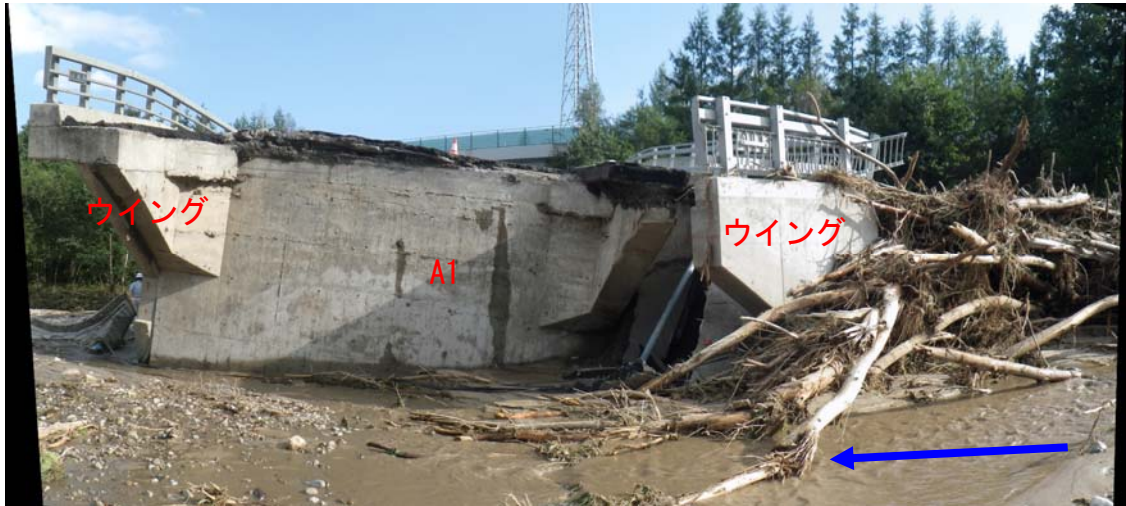
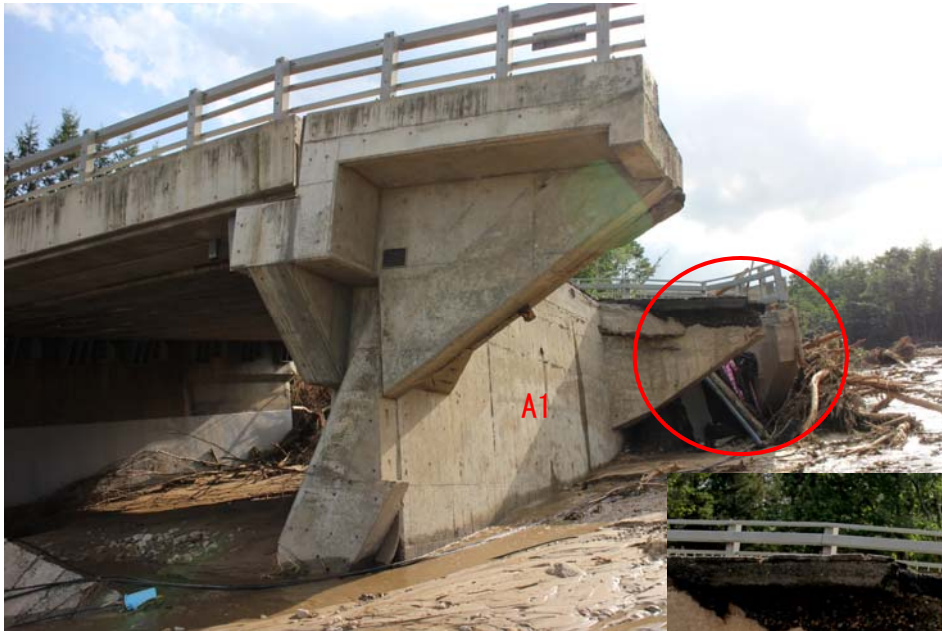
上部構造では、舗装面にP1橋脚上では横断方向、P2橋脚上では横断方向、第2径間では縦断方向にそれぞれひびわれが発生している(写真-3.4.6)。橋脚の沓座構造が車道部と比較して歩道部は拡幅されていること、A1橋台の上流側ウイングが2つあることから(写真-3.4.3)、後施工により拡幅されたと考えられ、上部構造の境界で横連結がされていない、あるいは十分に連結されていない可能性があるため、縦断方向のひびわれが顕著に表れた可能性が考えられる(写真-3.4.7)。

写真-3.4.3 A1 橋台傾斜沈下状況

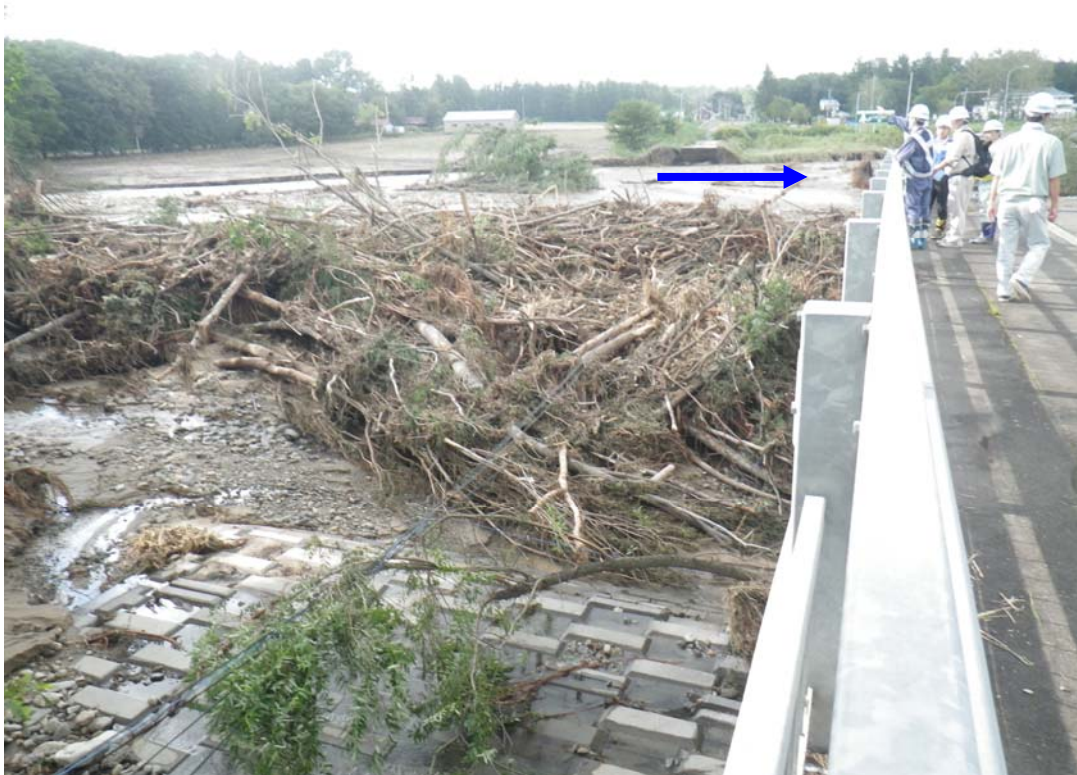
写真-3.4.4 橋梁上流側の流木堆積状況

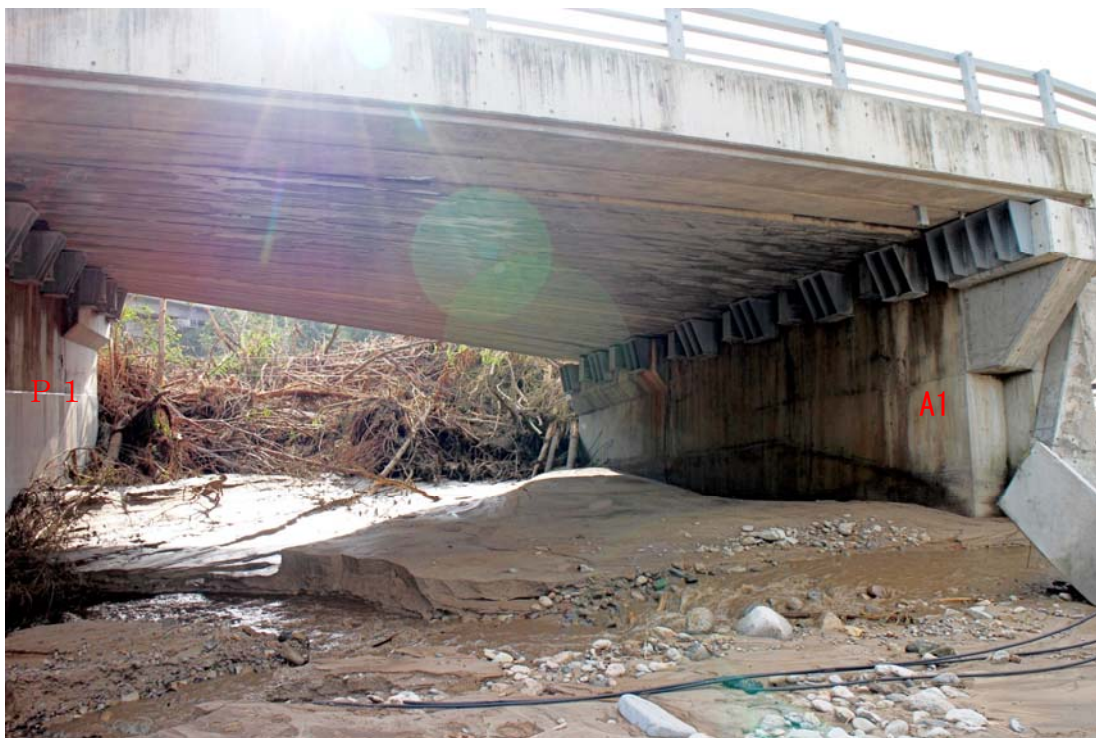
写真-3.4.5 第1径間の状況（下流側より撮影）

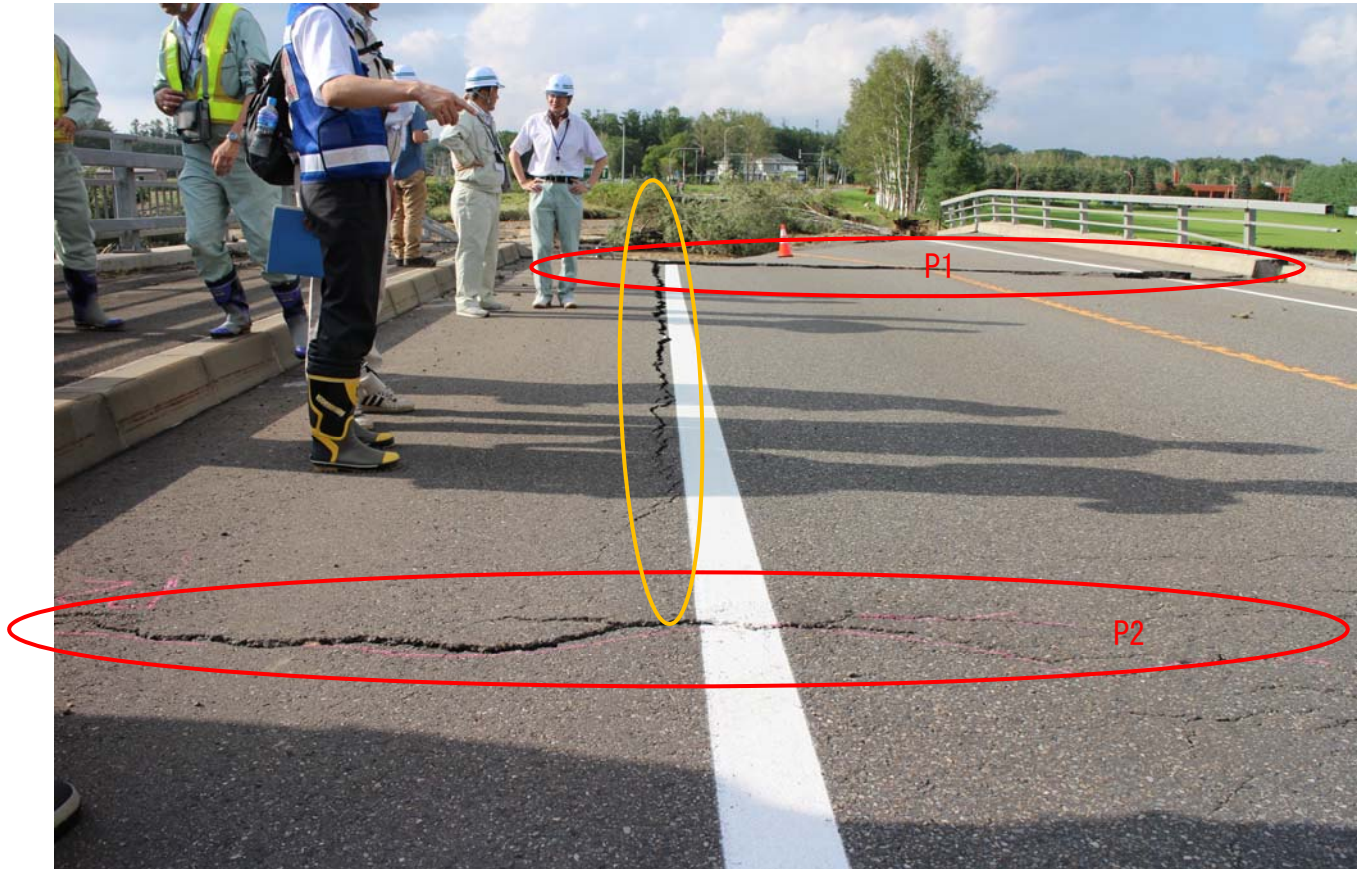
写真-3.4.6 路面状況（A2橋台付近より撮影）

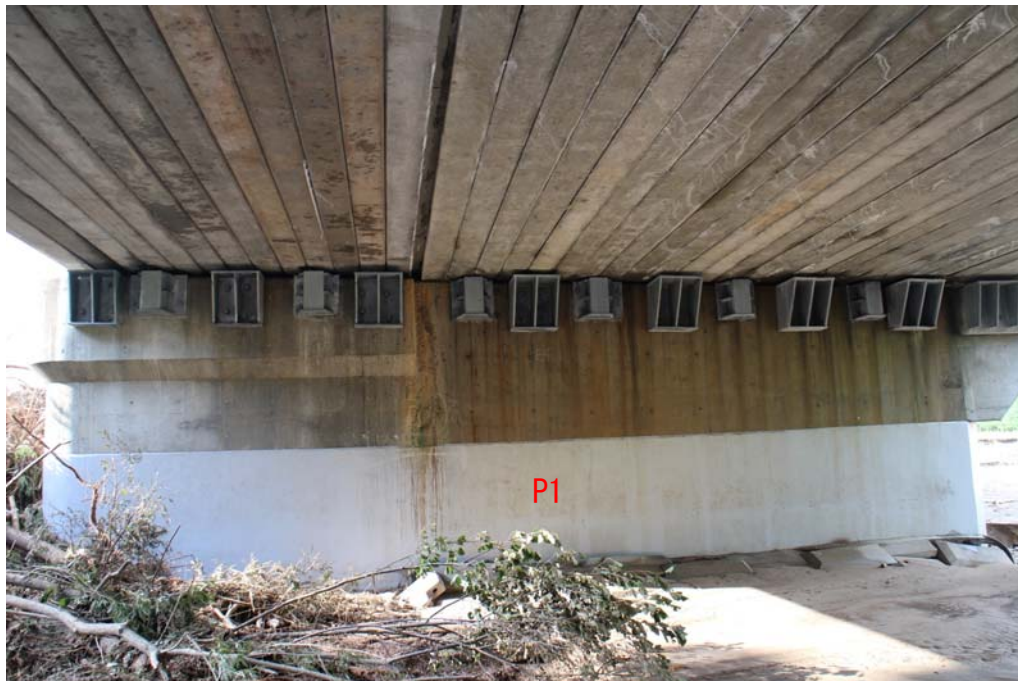
写真-3.4.7 P1橋脚の状況（P2側から撮影）

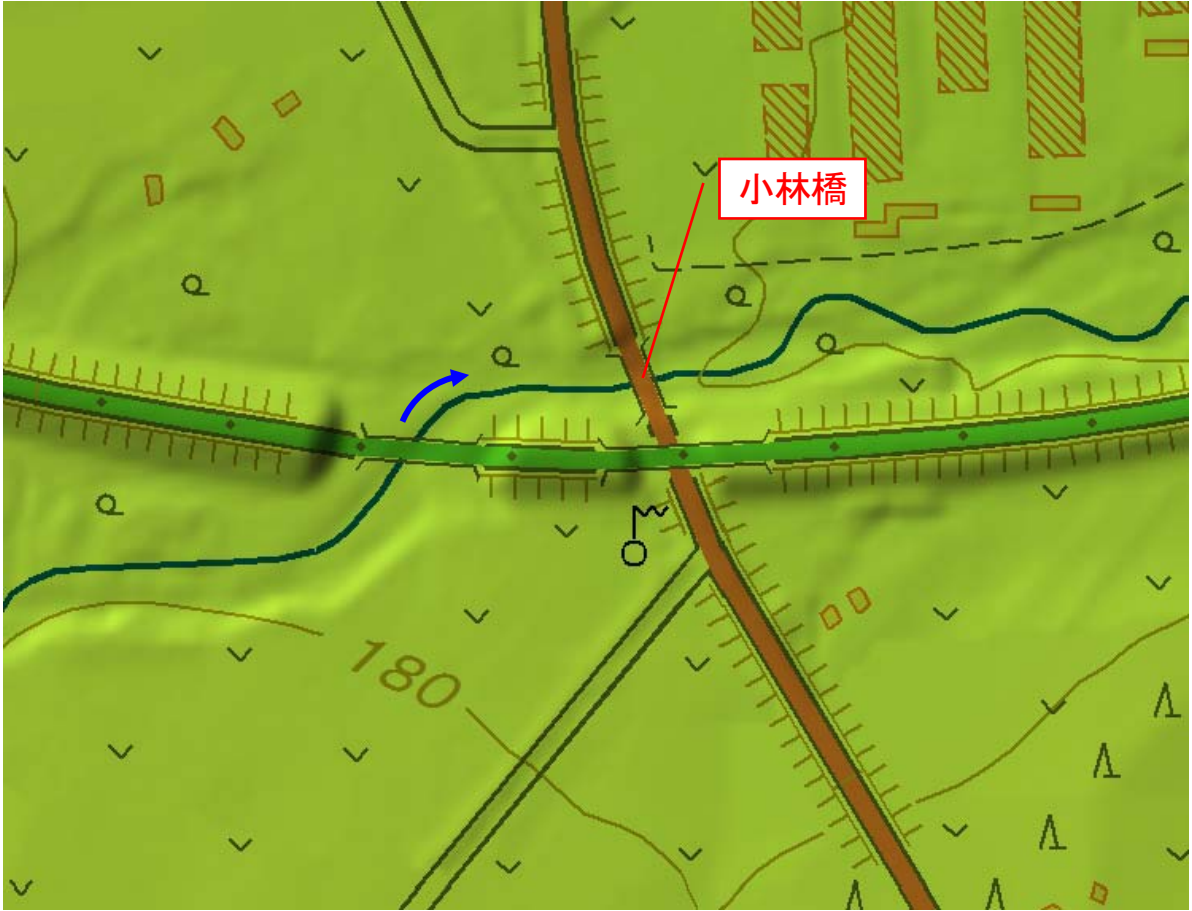
小林川は、小林橋の直上流部でS字湾曲しており、水衝部となる左岸側で大規模な河岸侵食が発生したと推測される(図-3.4.3)。左岸側の河岸高が右岸側より低く浸水しやすかったこと、右岸側に流木が堆積し水位が堰き上げられたことも、左岸側の河岸侵食を助長した可能性がある。

図-3.4.3 色別標高図（電子国土WEBを加工）

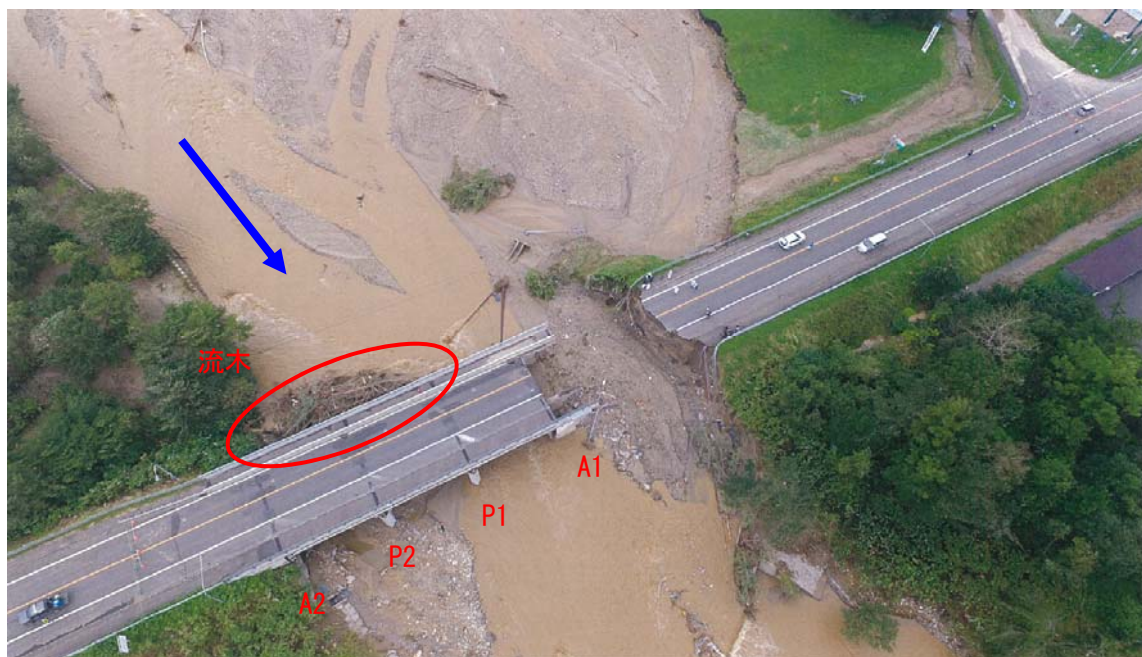
9月1日に現地調査を実施した際、清見橋はA1橋台背面土が流失している状況であった(写真-3.5.1~3.5.3)。現地調査は左岸側(A1側)からのみ実施している。目視では越流した痕跡は認められず、また橋台に目立った傾斜及び沈下は認められなかった。

写真-3.5.1 上空写真(北海道開発局提供)

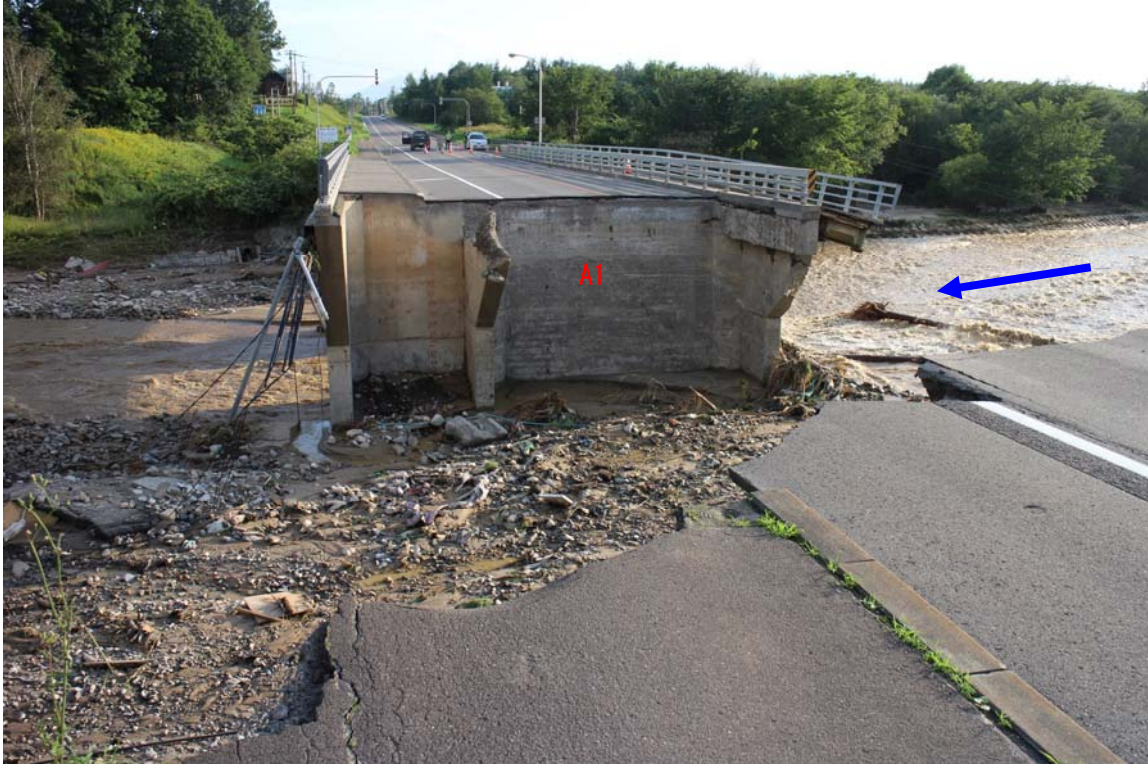
写真-3.5.2 A1 橋台状況（左岸側より撮影）

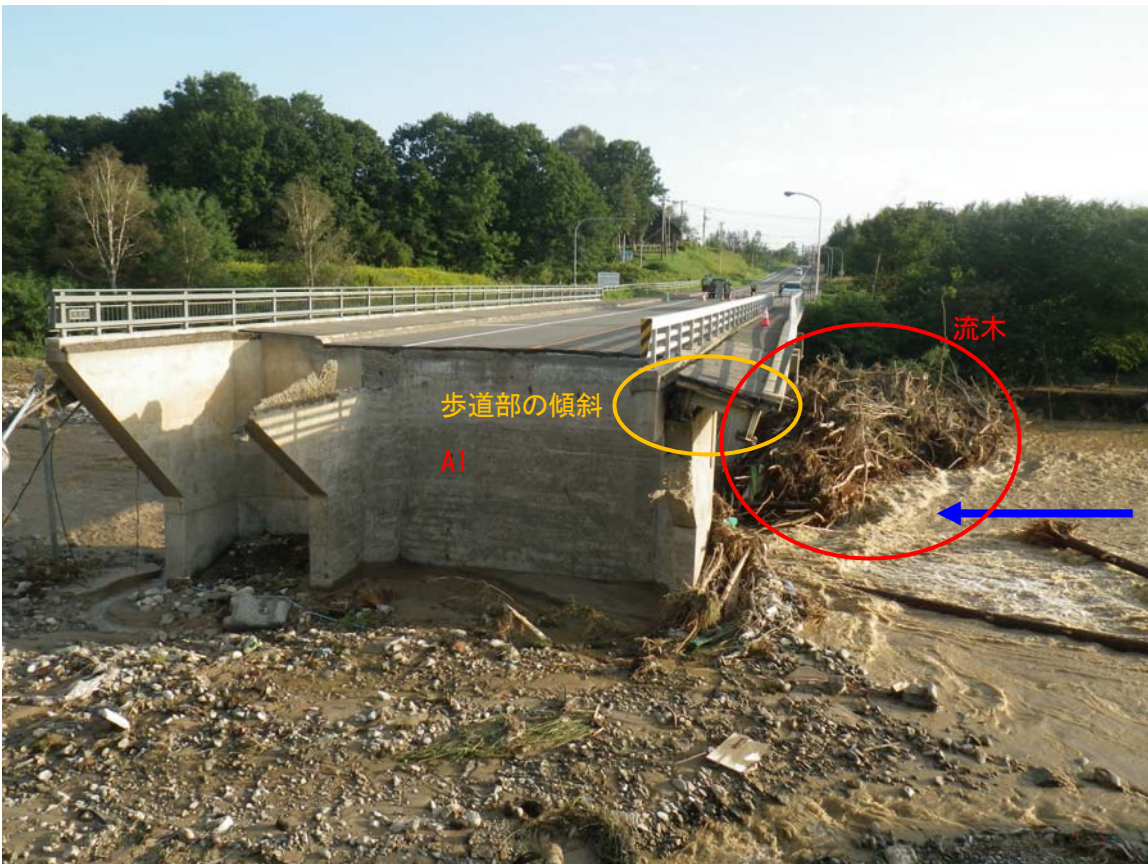
上流側歩道部は張出し構造であるが、A1橋台において支持部材が損傷、流失し、上部構造が傾斜している(写真-3.5.3)。車道部の高欄には目立った変状は認められない。

P2付近上流側には流木が多く残存しており、第2、第3径間はほぼ閉塞されている(写真-3.5.3、3.5.4)。

写真-3.5.3 A1 橋台状況（左岸側より撮影）

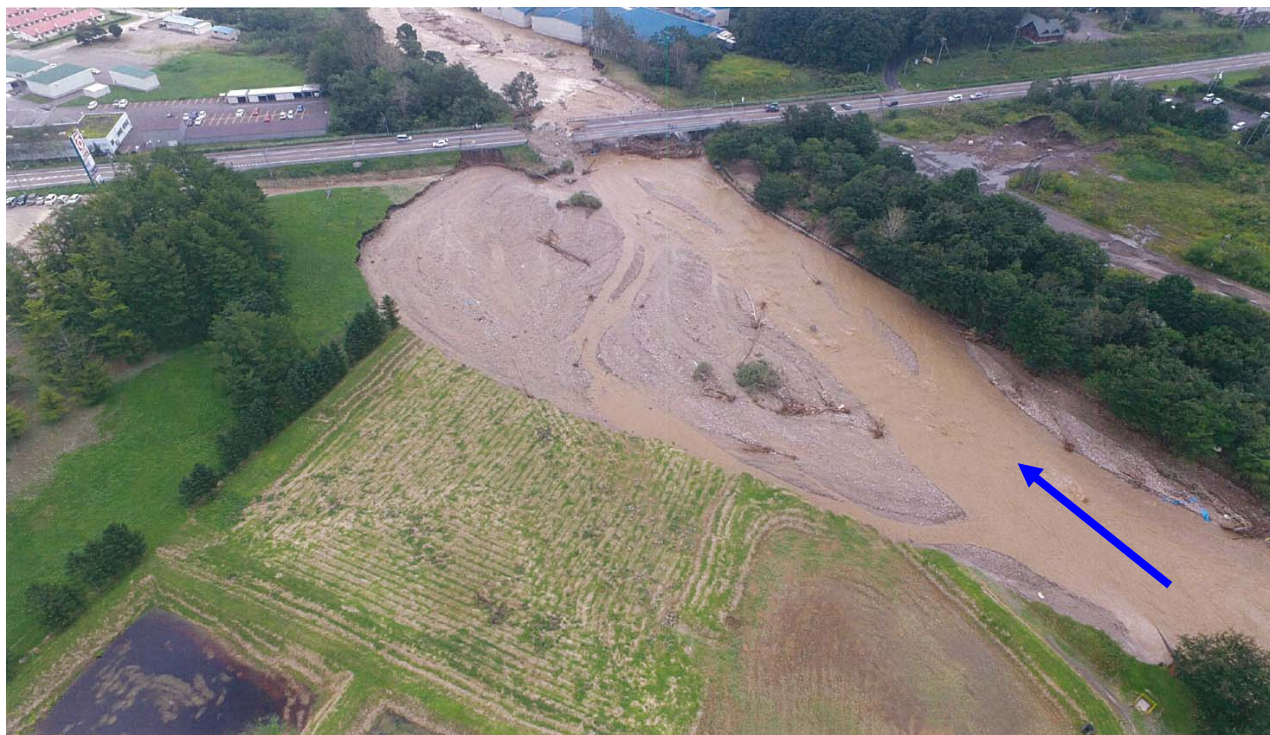
A1橋台上流側は河岸が大きく侵食し(写真-3.5.4、3.5.5)、橋台背面上流側盛土が一部侵食され、ガードパイプの基礎が露出及び沈下している(写真-3.5.6)。この上流側左岸侵食やA1橋台背面土流失の原因として、上流側の河道変化が発生し左岸側に主流が変わったことや、流木に伴う河道閉塞によるせき上げの影響が考えられる。

写真-3.5.4 上空写真（北海道開発局提供）

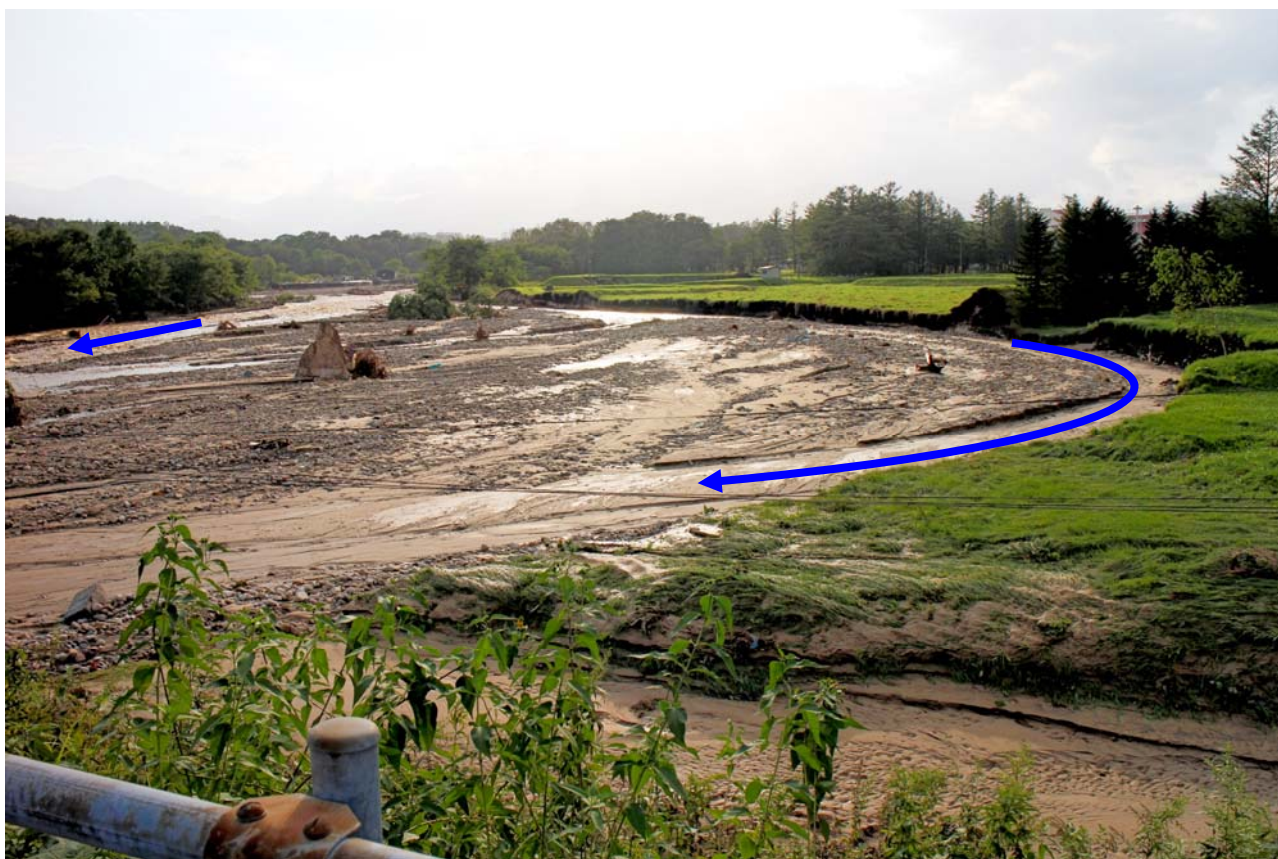
写真-3.5.5 上流側侵食状況（左岸側より撮影）
