Technical Note of National Institute for Land and Infrastructure Management, No. 1069

平成28年（2016年）台風10号等に伴う豪雨による 北海道地方被災橋梁等調査報告

Reconnaissance Report on Damaged Road Bridges in Hokkaido

Caused by 2016 Hokkaido Heavy Rain

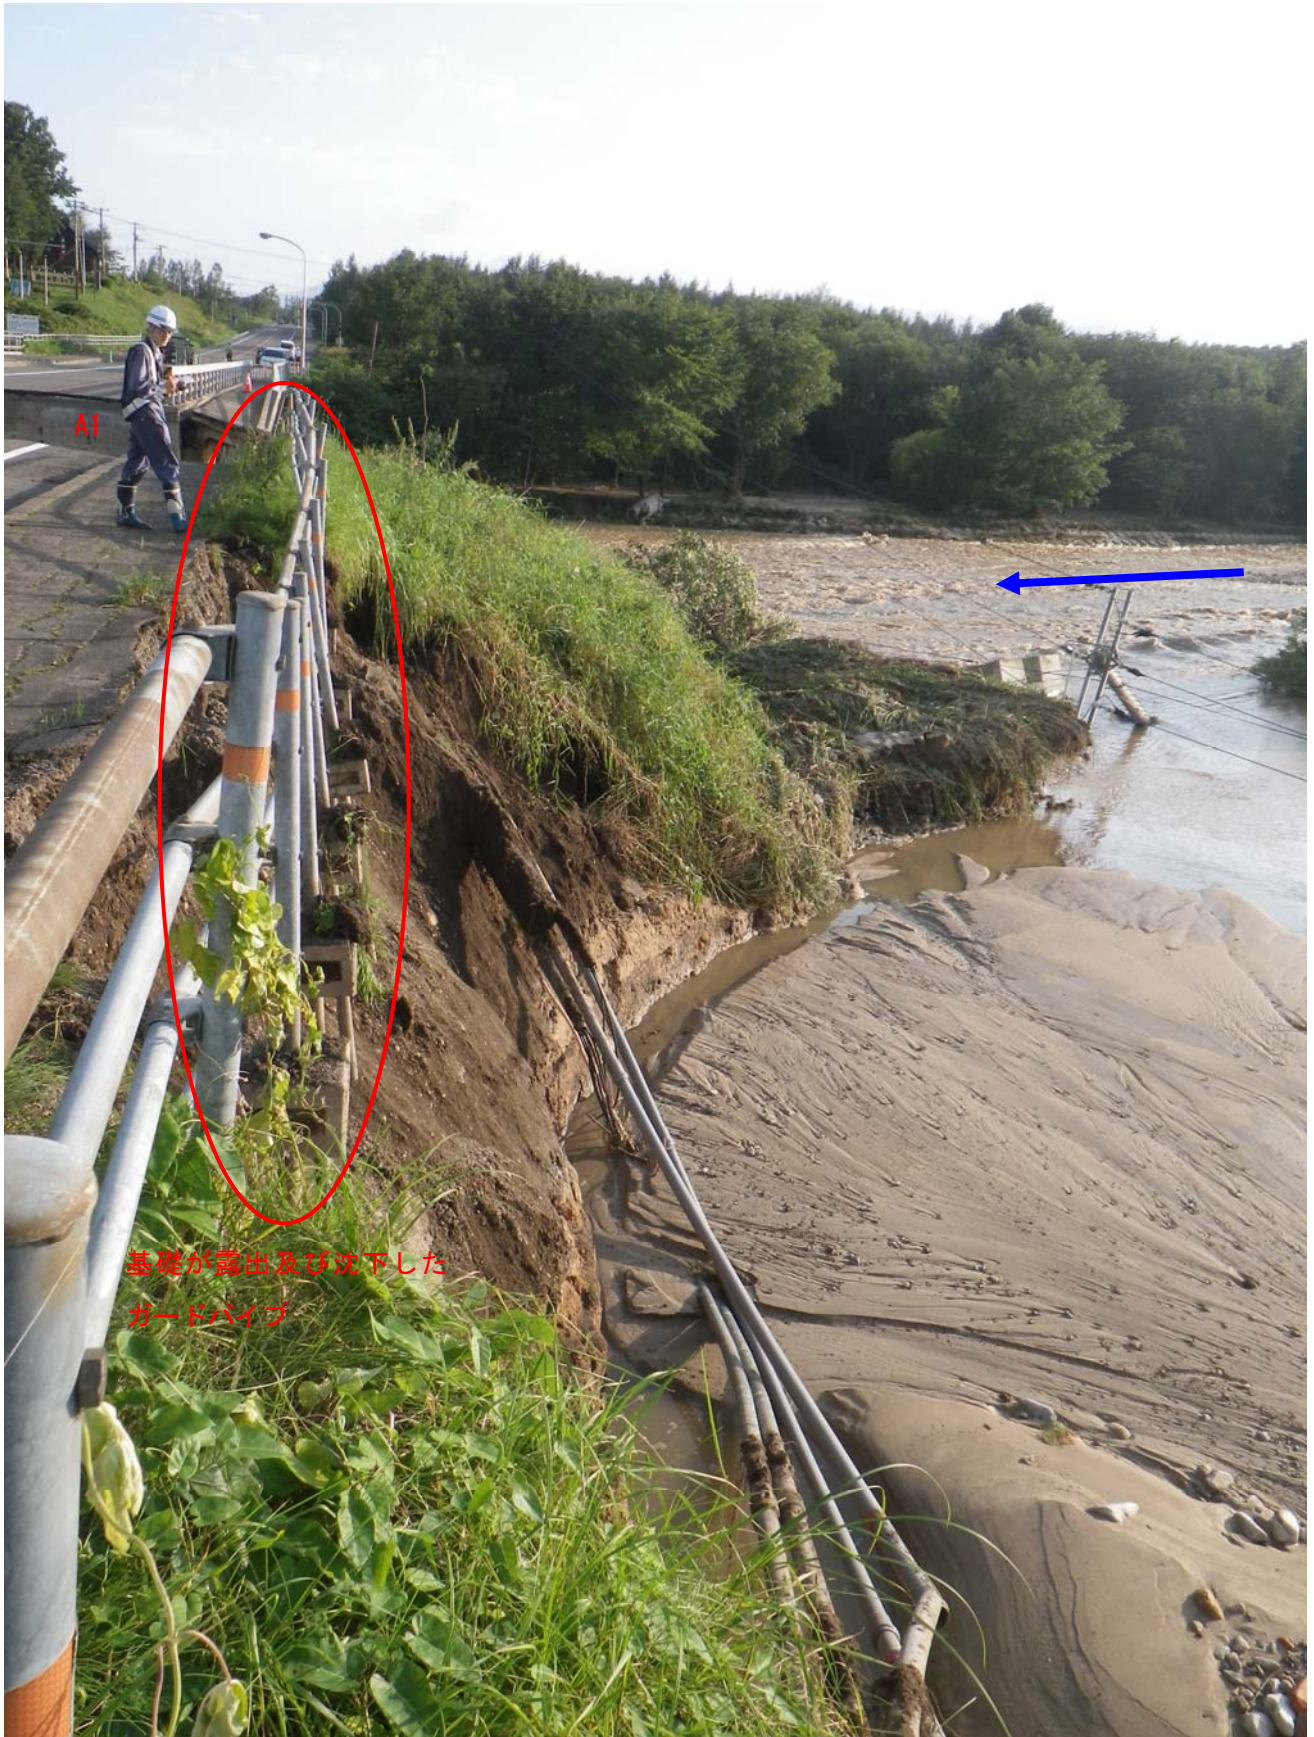
基礎が露出及び沈下した
ガードパイプ

A1橋台上流側は河岸が大きく侵食し(写真-3.5.4、3.5.5)、橋台背面上流側盛土が一部侵食され、ガードパイプの基礎が露出及び沈下している(写真-3.5.6)。この上流側左岸侵食やA1橋台背面土流失の原因として、上流側の河道変化が発生し左岸側に主流が変わったことや、流木に伴う河道閉塞によるせき上げの影響が考えられる。

写真-3.5.6 橋台背面盛土侵食状況
