3. 橋梁の被害

3.1 高原大橋

3.2 九線橋

3.3 千呂露橋

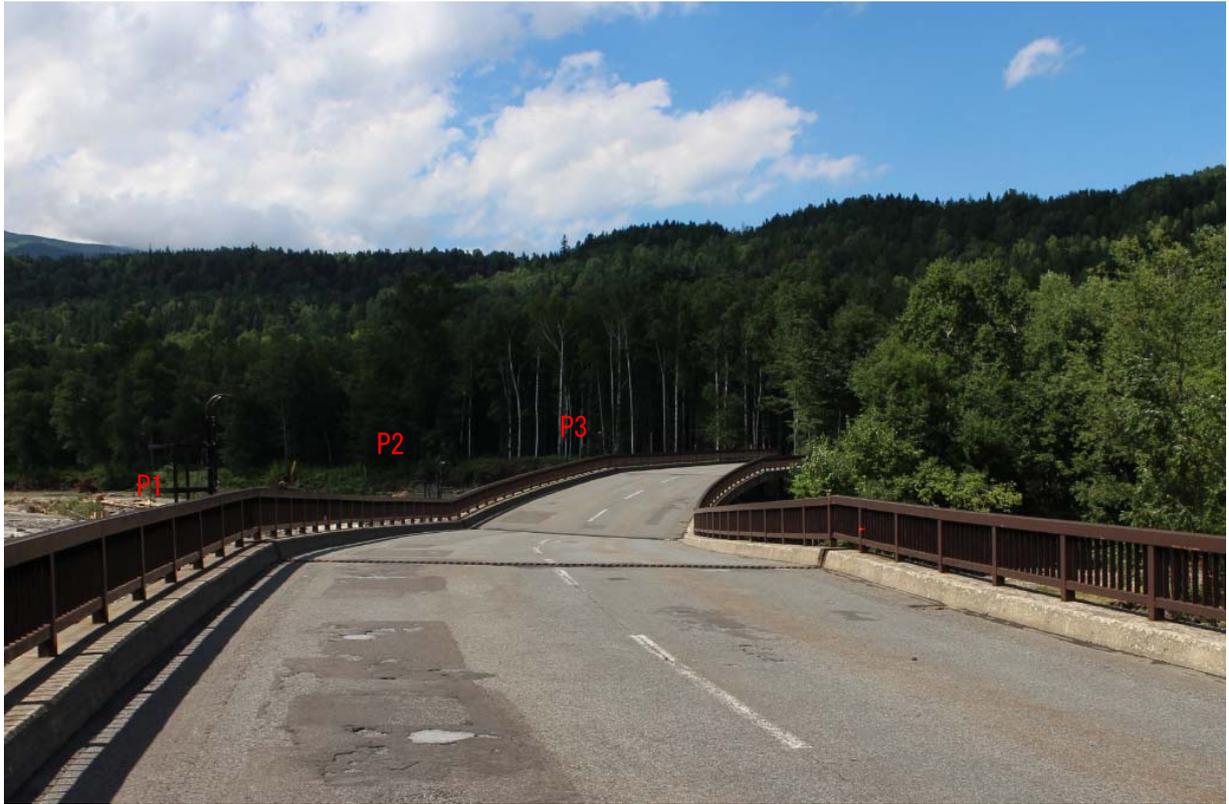
現地では P2 橋脚が傾斜沈下しているほか、A2 橋台上流側で土砂が流出し、橋台背面で路肩が崩落している状況であった(写真-3.1.1~3.1.4)。P2 橋脚の沈下量は、現地調査前日に北海道開発局により行われた緊急点検の簡易計測結果によると、P2 橋脚の路面端部で 1.25m である。P3 橋脚下流側には流木が堆積していた(写真-3.1.3)。A2 橋台は上流側が橋台側面から約 1m ほど土砂が流出していた(写真-3.1.4)。A2 橋台周辺には護岸ブロック(連結タイプ)が設置されていたが上流側では護岸ブロックが流失していた(写真-3.1.5)。橋台前面の護岸は流出していないが、配置が乱れ、流木が引っかかっていた(写真-3.1.6)。橋台上流側に出水中に流されたメッシュタイプの大型土嚢が確認できた。これは、今回の洪水の応急対策として、現地調査時点までに投入されたものとのことである(写真-3.1.5 上)。橋脚基礎の洗掘状況は、増水及び土砂により確認できなかった(写真-3.1.8)。

写真-3.1.1 高原大橋路面状況（A1 橋台付近から撮影）

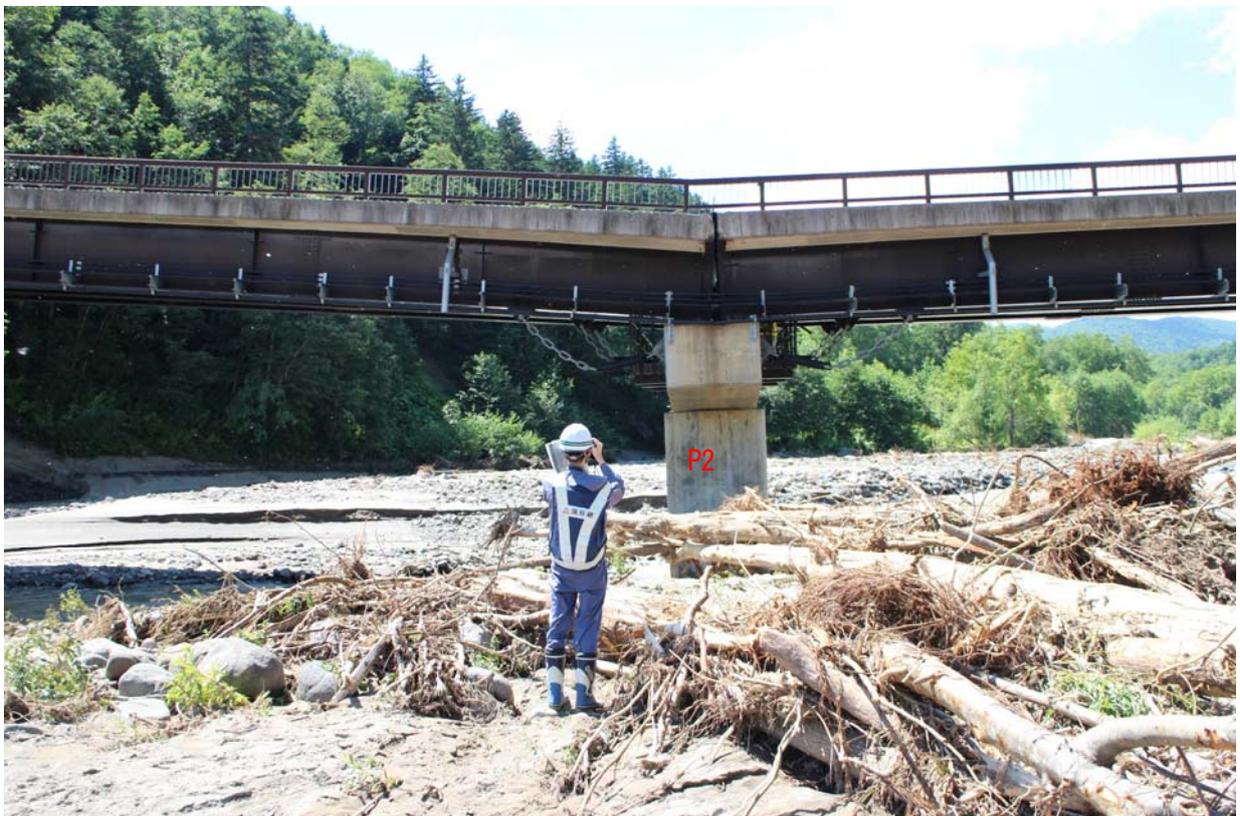
写真-3.1.2 P2 橋脚の状況（下流側から撮影）

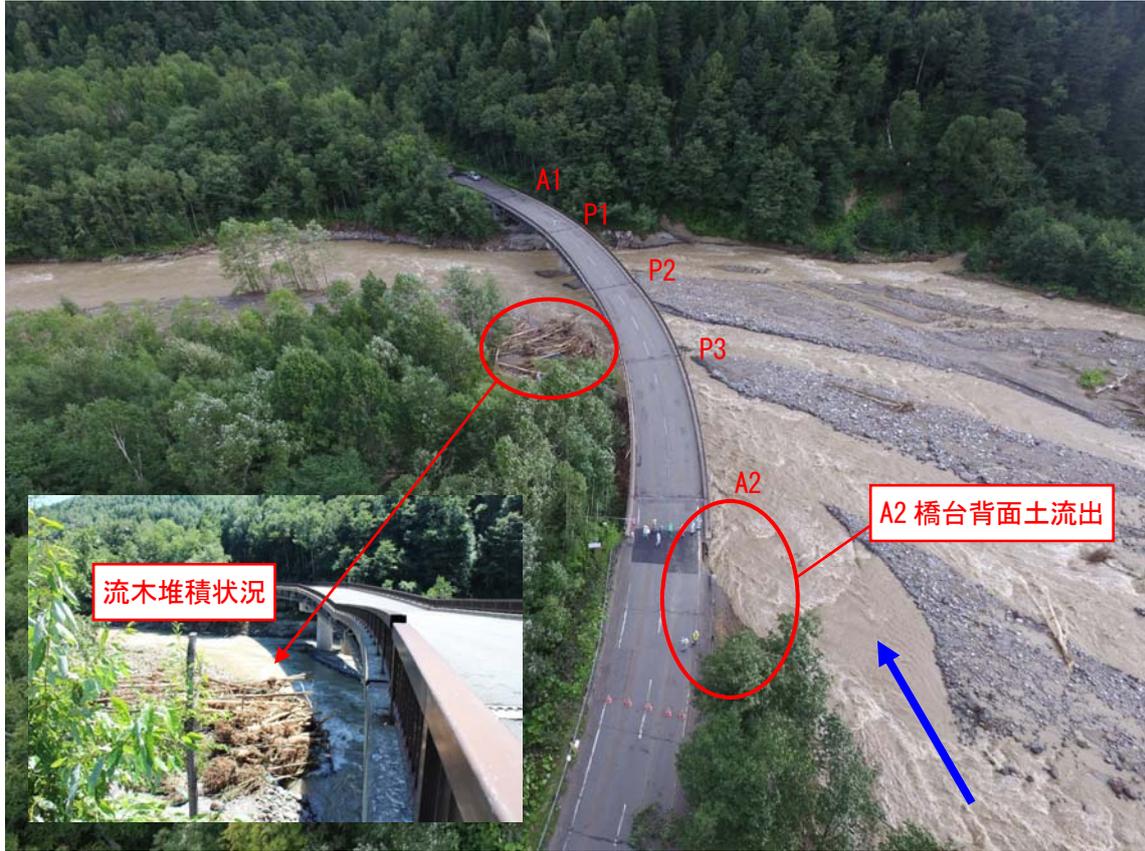
写真-3.1.3 上空写真（平成 28 年 8 月 23 日撮影 北海道開発局提供）

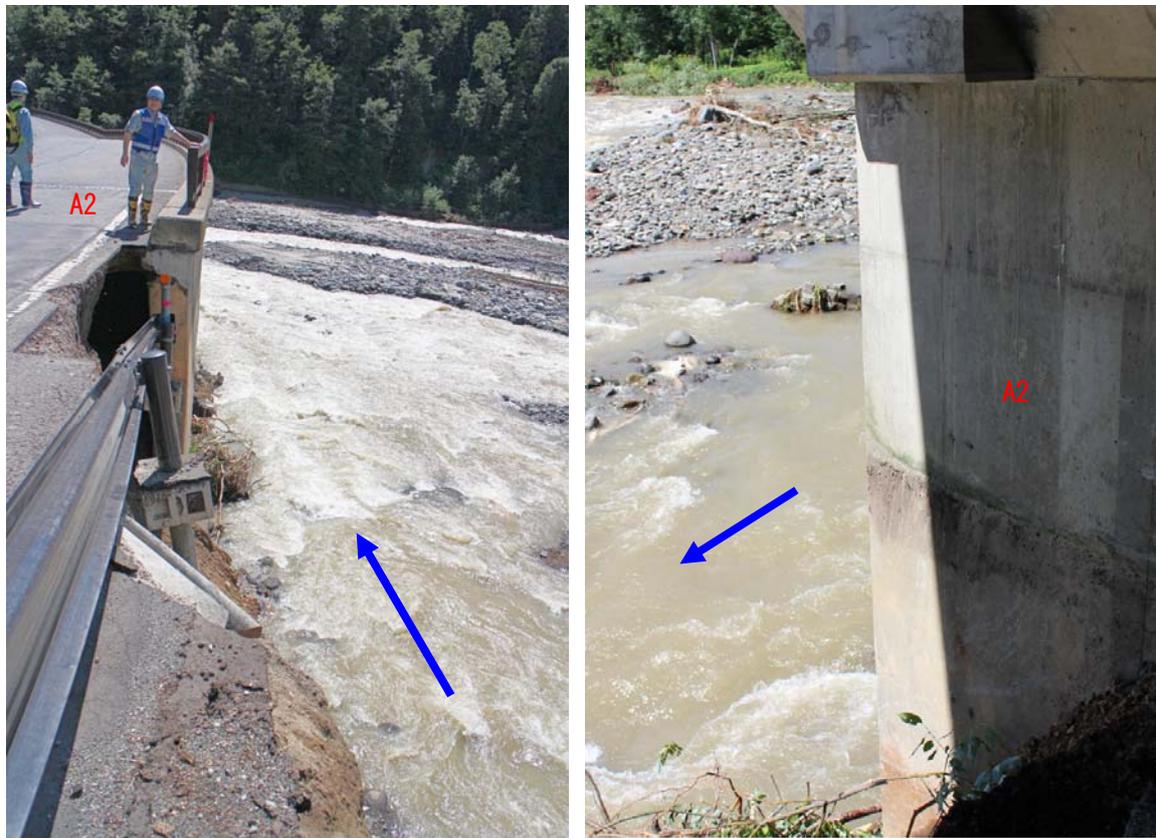
この A2 橋台背面土の流出の原因としては、A2 橋台側で上流側が水衝部になったことから(詳細は 2) 滲筋の変遷参照)、流水により河岸が侵食されたことにより、土砂が流出したものと推測される。

写真-3.1.4 A2 橋台背面路肩崩落状況(左)及び A2 橋台前面上流側状況 (右)

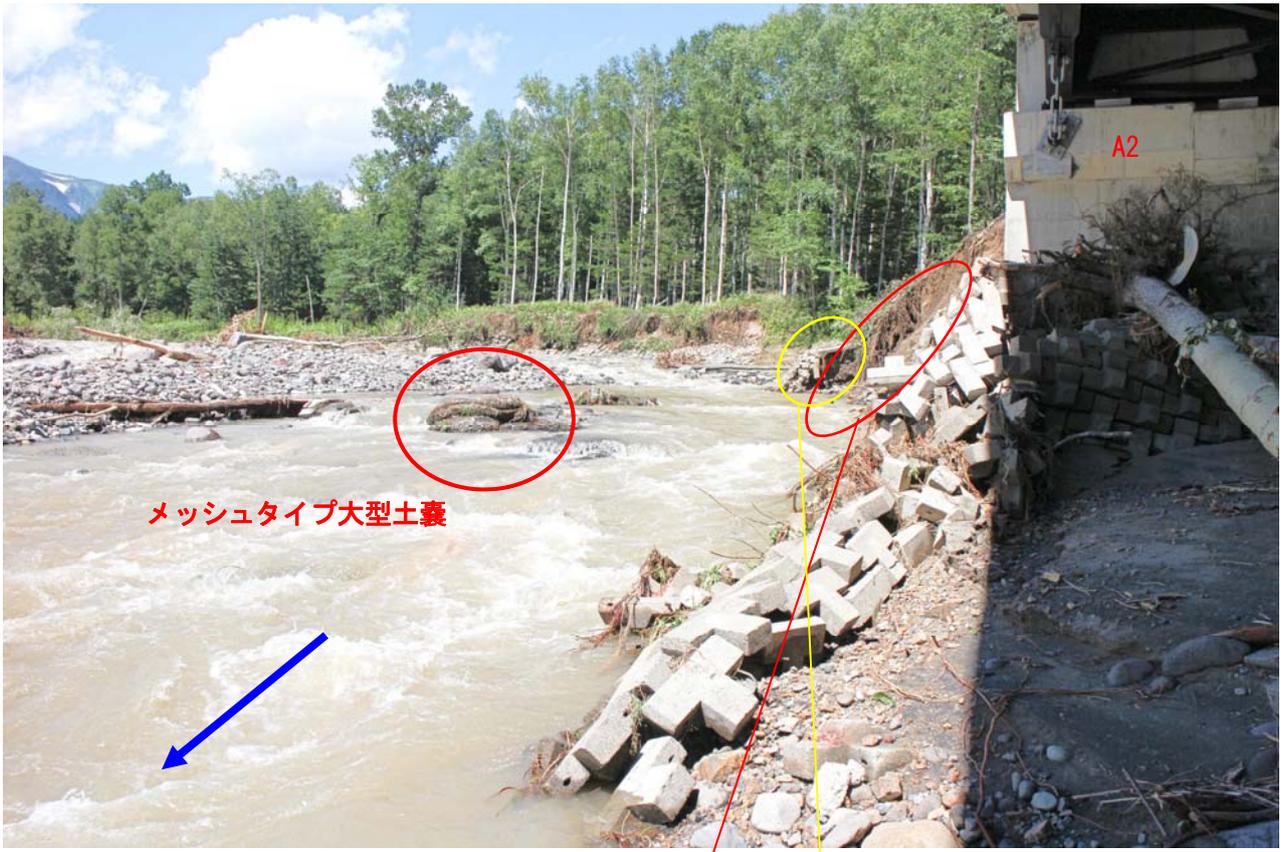
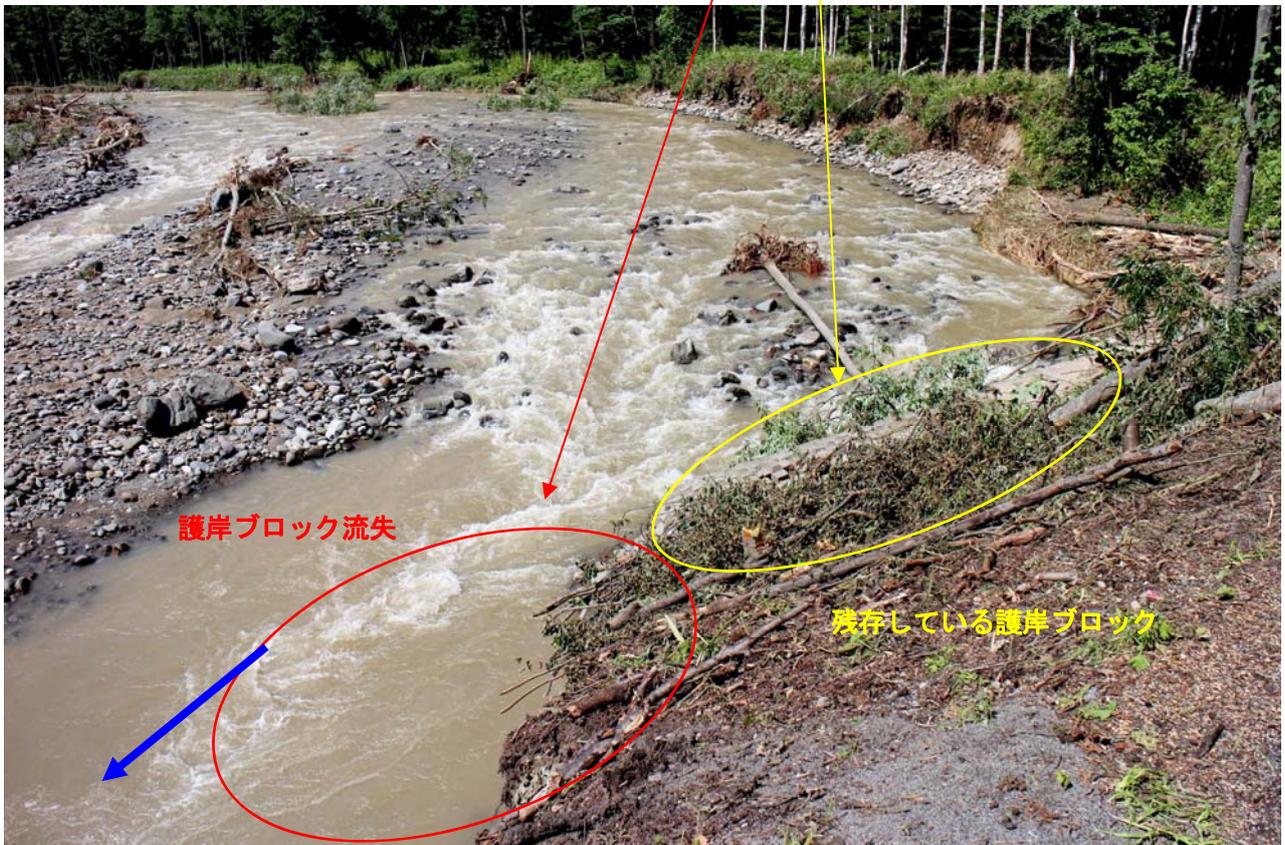
写真-3.1.5 A2 橋台背面土流出状況

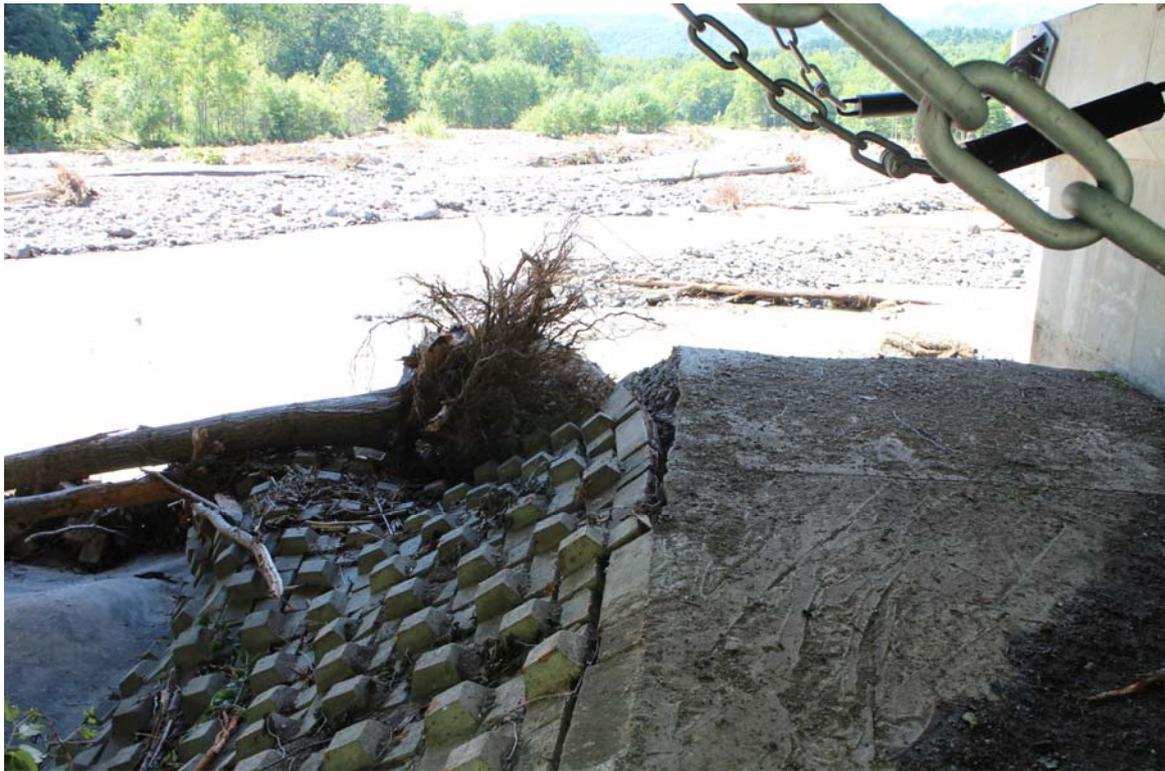
写真-3.1.6 A2 橋台前面の護岸状況

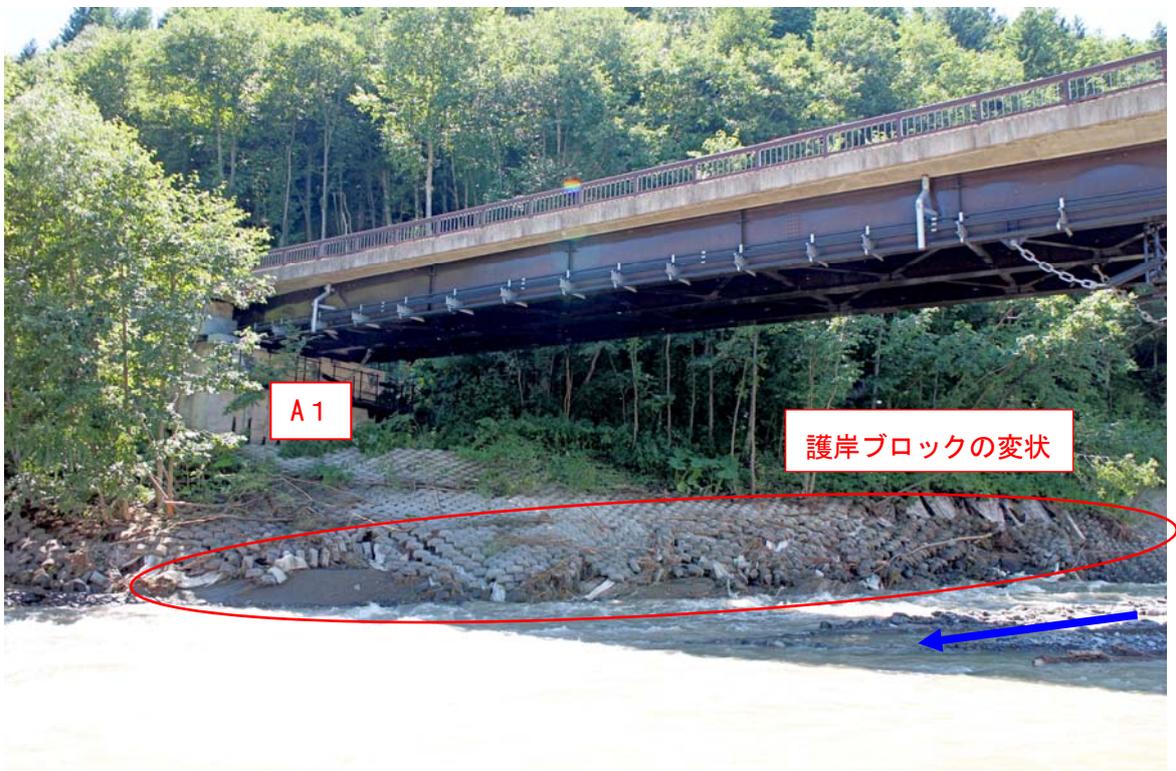
A1 橋台については、滲筋から離れており、今回の洪水の影響によらず変状はみられないが、A1 橋台前面の護岸ブロック(連結タイプ)については、一部なくなっていたり、配置が乱れているものが見られた(写真-3.1.7)。

写真-3.1.7 A1 橋台前面の護岸状況

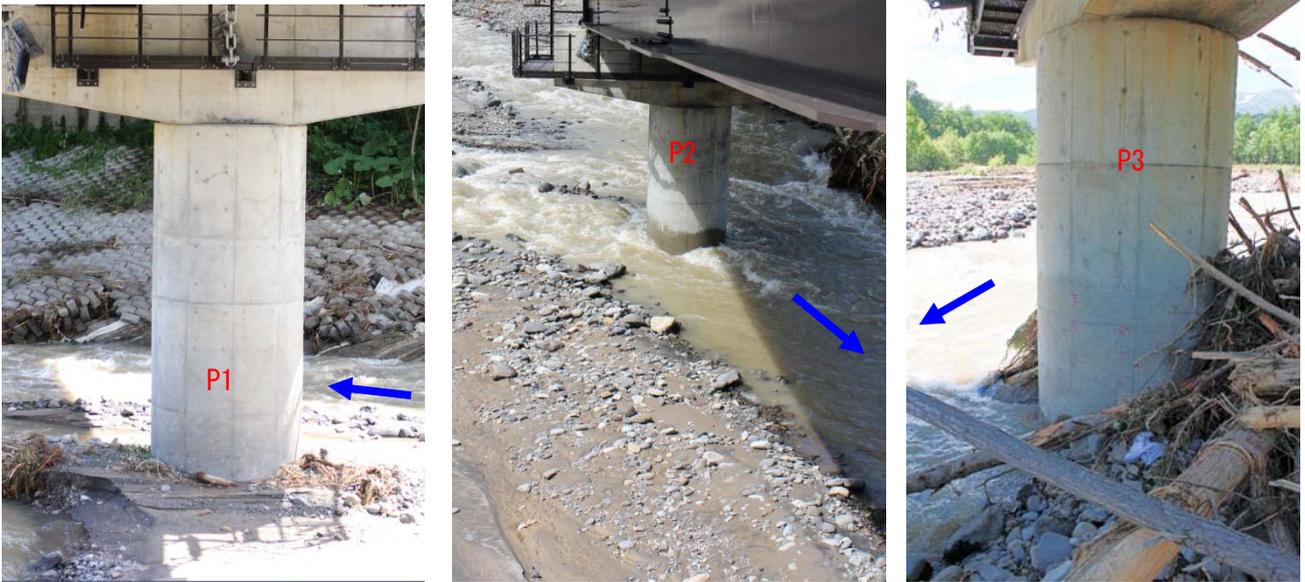
写真-3.1.8 橋脚基礎の状況

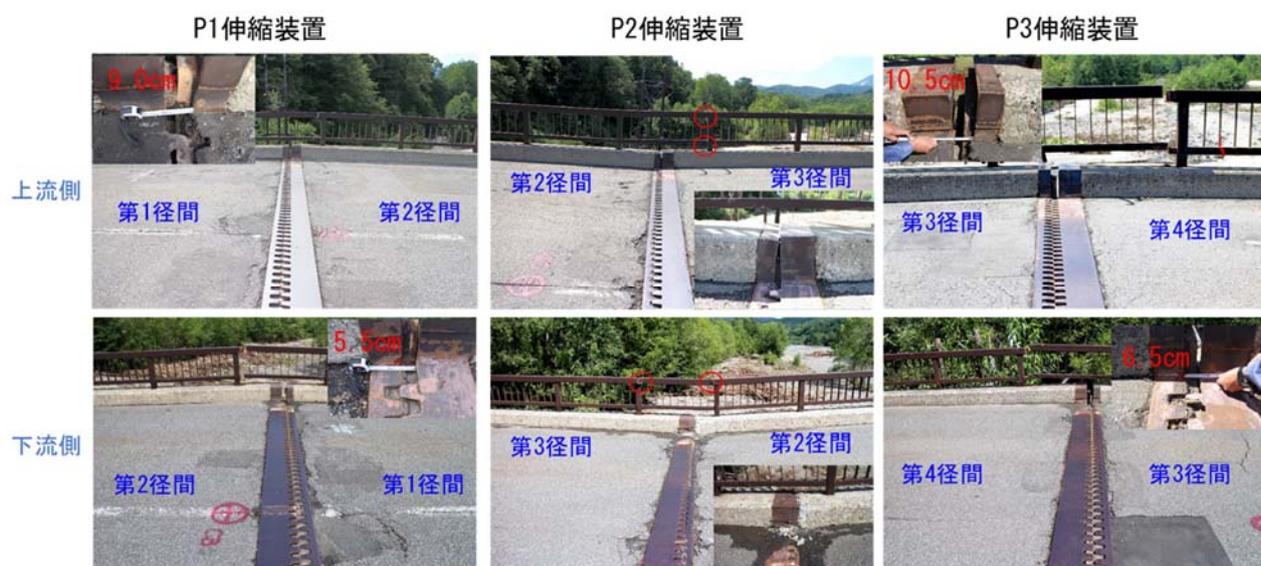
P2 橋脚上の伸縮装置は、第3径間側の伸縮装置が第2径間側に乗り上がるとともに、設置されている鋼製高欄が伸縮装置付近で座屈していた。またP1橋脚上の伸縮装置は、上流側地覆部で9.0cm、下流側地覆部で5.5cmの開き、P3橋脚上の伸縮装置では、上流側地覆部で10.5cm、下流側地覆部で6.5cmの開きがみられた(写真-3.1.9)。主桁間の遊間については、G1桁上フランジ部で12.0cm、G1桁下フランジ部で24.0cmとなっていた。また、G2桁上フランジ部では9.0cm、G2桁下フランジ部では22.0cm、G3桁上フランジ部では6.5cm、G3桁下フランジ部では21.0cmとなっており、それぞれ上下フランジ間で差が生じていた(写真-3.1.10)。

P2橋脚の沈下に伴う上部工の傾斜により、遊間については、P2橋脚上では主桁の上フランジ側は狭まり、下フランジ側は広がるとともに、伸縮装置についてはP2の遊間が狭まり、P1、P3の遊間が広がる結果になったと考えられる。

写真-3.1.9 伸縮装置の状況

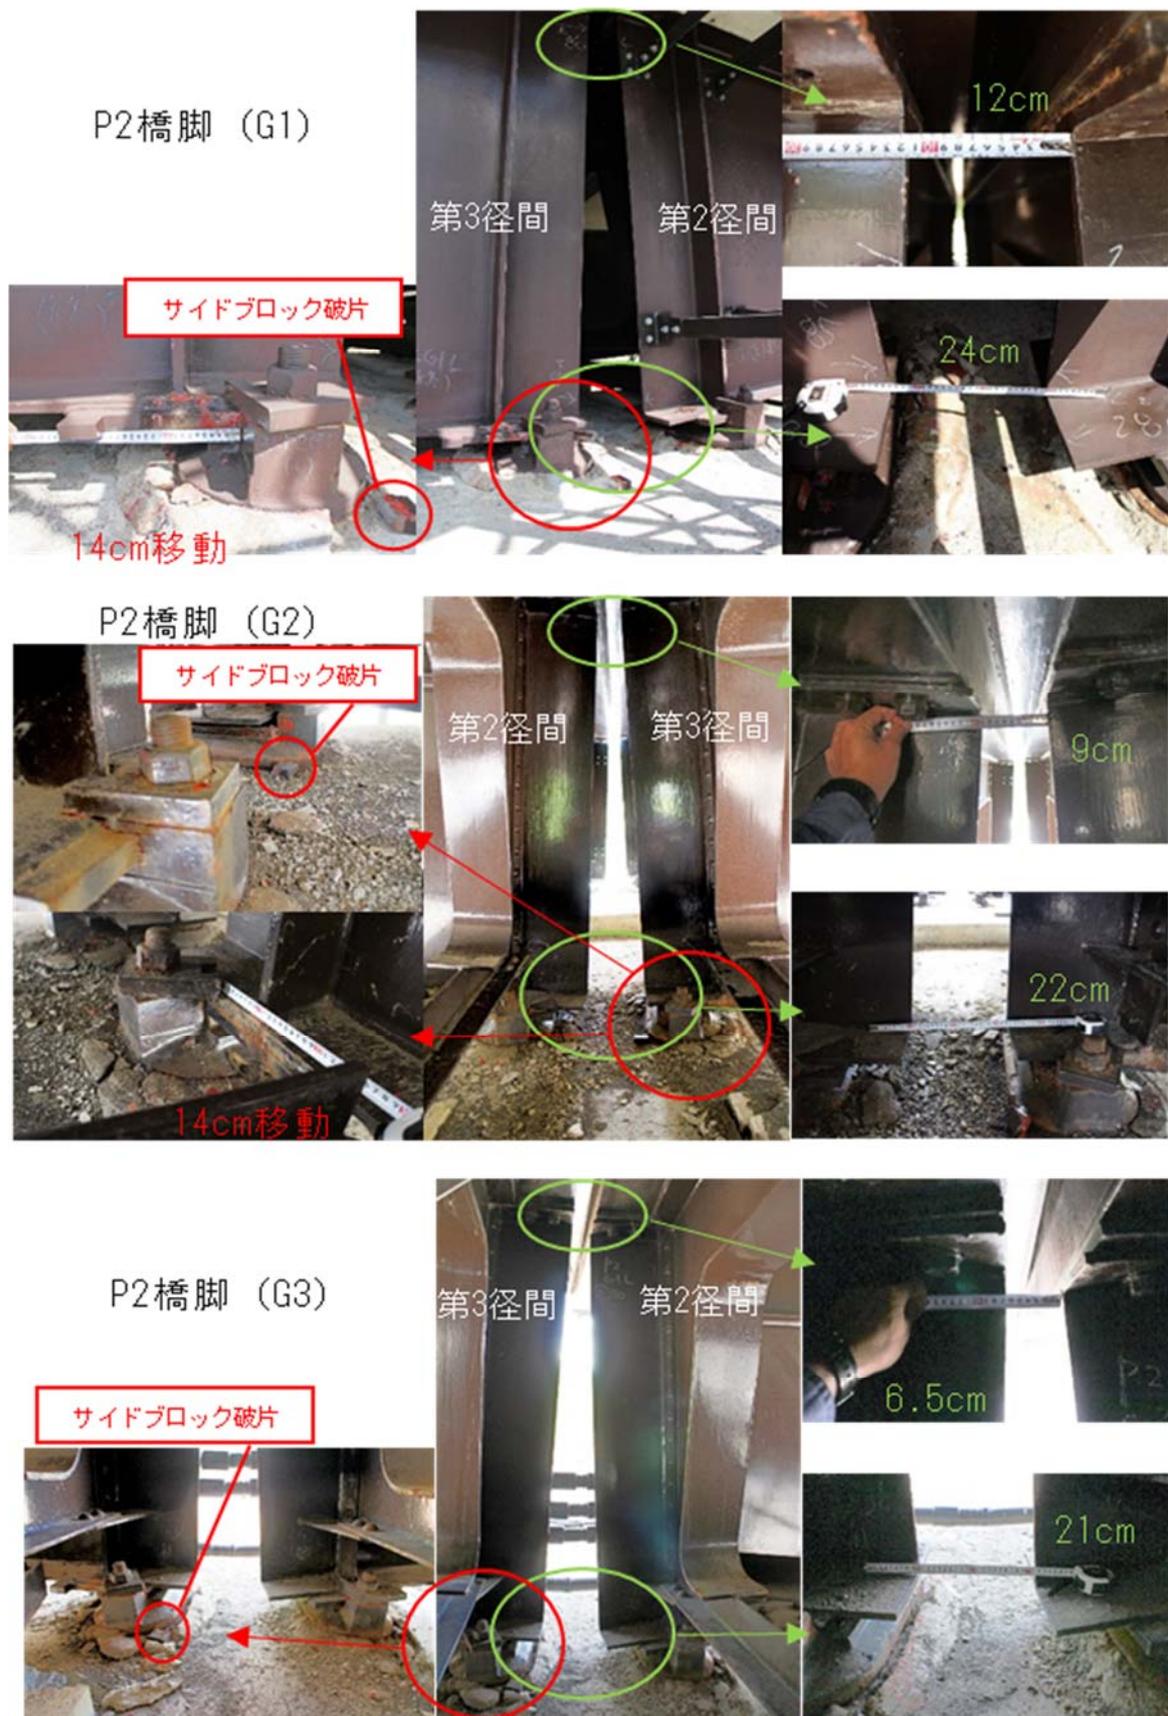
P2橋脚上の可動支承については、G1桁、G2桁及びG3桁いずれもサイドブロックが破断し、沓座モルタルが損傷していた。G1桁、G2桁はいずれもP3側支承部で、下フランジの遊間が広がる方向へ14cm移動していた。G3支承は明らかに傾斜しており、沓座部の損傷が激しいため、G1、G2と比較して大きい力が作用したと考えられる。G3の可動支承の移動量は計測していないが、G3サイドブロックが破損していることから、少なくともG1、G2と同程度移動していると考えられる。一方、固定支承の損傷は可動支承ほどではないが、いずれの支承においても、塗膜割れ、沓座モルタル損傷がみられた(写真-3.1.10)。

これら支承部の損傷は、P2橋脚が沈下したことによる沈みこみに伴い、P2橋脚上の可動支承が限界まで移動し、沓座モルタルなどの沓座部の損傷、サイドブロックの破断が生じたと推察される。また、G3支承については、橋脚が下流側へ傾斜したことにより、損傷が他の支承と比較して大きくなっていると推察される。

写真-3.1.10 P2 橋脚上の支承の状況

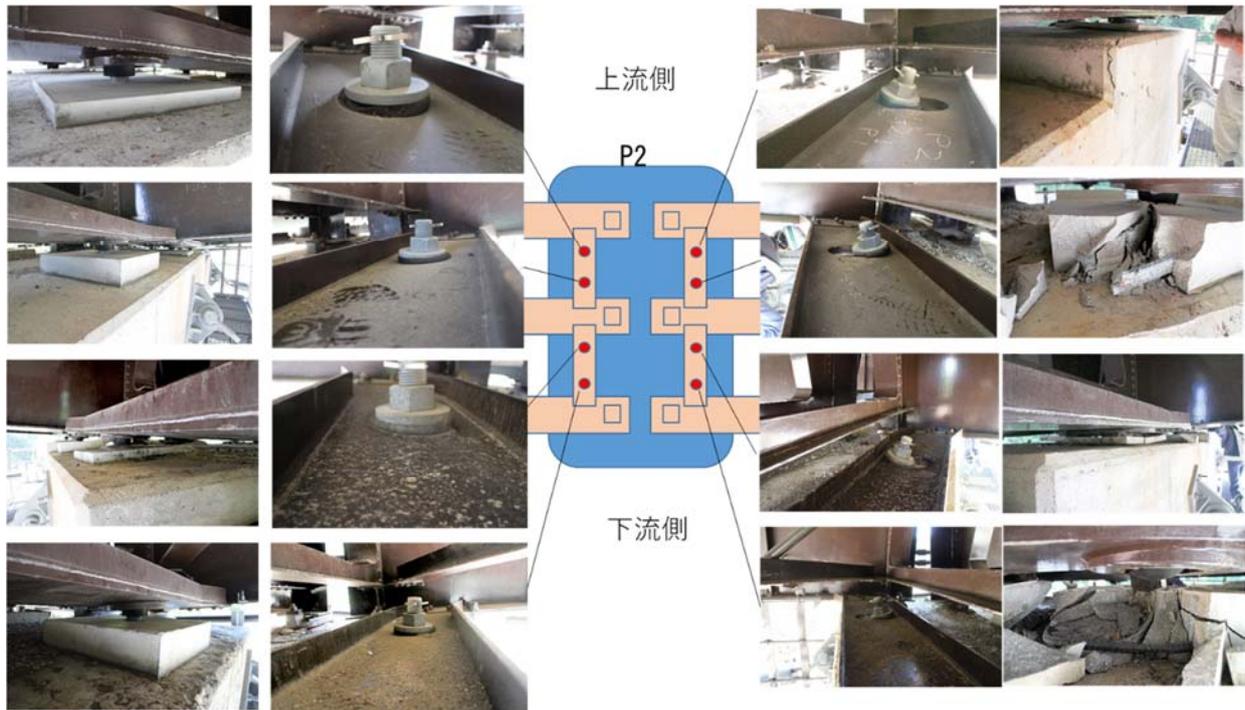
P2橋脚上の変位制限装置については、第3径間側(可動側)の変位制限構造のアンカーバーは4本すべて曲がっており、変位制限構造の台座コンクリートに損傷が生じただけでなく、橋脚天端コンクリートにまで

ひび割れが発生していた。下流側では台座コンクリートの破壊によりかぶりが剥落し、内部の鉄筋が露出・破断していた。一方、第1径間側には目立った損傷は見られなかった（写真-3.1.11）。

変位制限装置の損傷についても、伸縮装置や支承部の損傷と同じように P2 橋脚の沈下したことによる沈み込みに伴い、可動支承側に変位が発生した結果、損傷が生じたものと推察される。

写真-3.1.11 P2 橋脚上の変位制限装置の状況

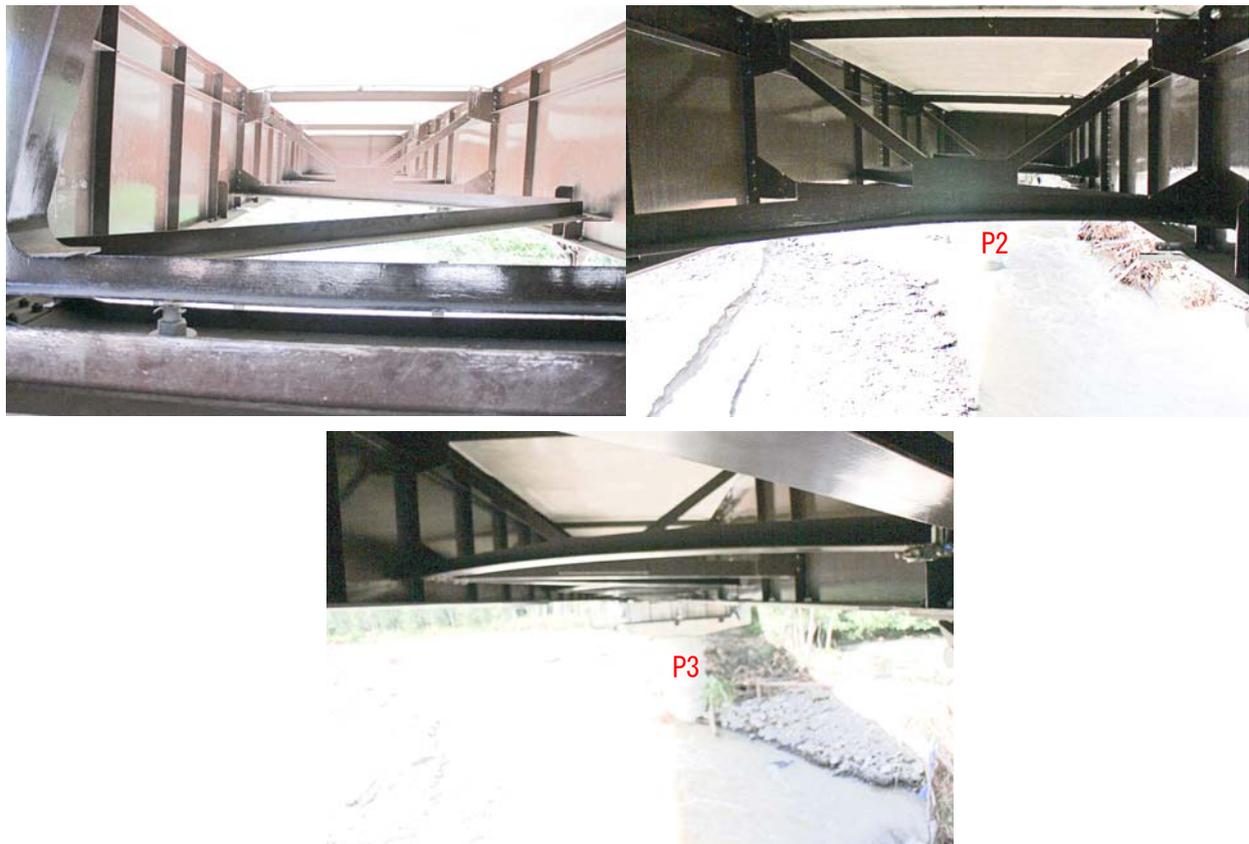
また、第1径間の下横構等には特に変形は見られなかったが、第2径間及び第3径間の下横構には上方に湾曲した変形が見られた（写真-3.1.12）。この変形は、P2 橋脚の沈下及び下流側への傾斜、P1、P3 橋脚の上流側へのわずかに傾斜している状況により桁にねじれが発生したことによると考えられる。第4径間については、P3 橋脚上に降りることができなかつたため、確認できていない。

写真-3.1.12 第1径間の状況（写真左上）（P1 橋脚上より撮影）、
第2径間の状況（写真右上）（P1 橋脚上より撮影）、及び第3径間の状況（写真下）（P2 橋脚上より撮影）

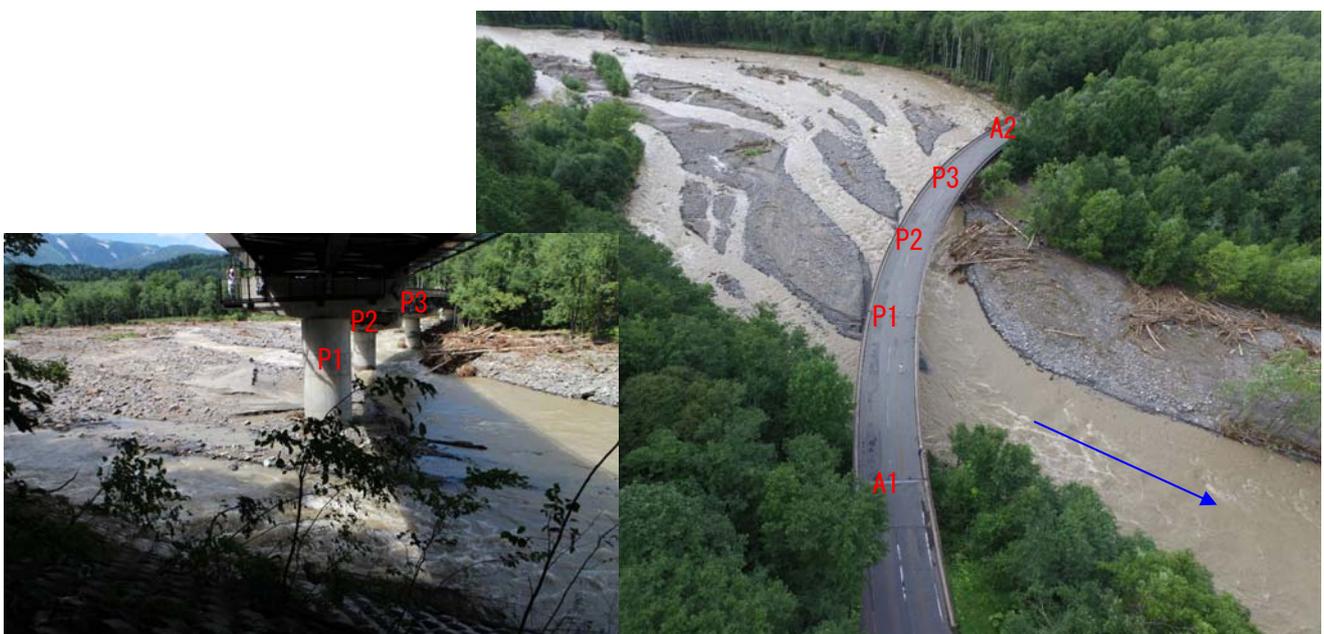
今回の既往最高水位を超える洪水により、主流部が再度変化し、水衝部が橋梁上流部左岸側になり、A2橋台背面土が流出したと考えられる。また、橋脚沈下時の流況は不明ではあるが、高原大橋は急縮部に立地し、上流側の河道が湾曲していることが一因となり、P2橋脚の局所洗掘が発生したと考えられる(写真-3.1.13)。

写真-3.1.13 写真(左)(A1橋台より撮影)

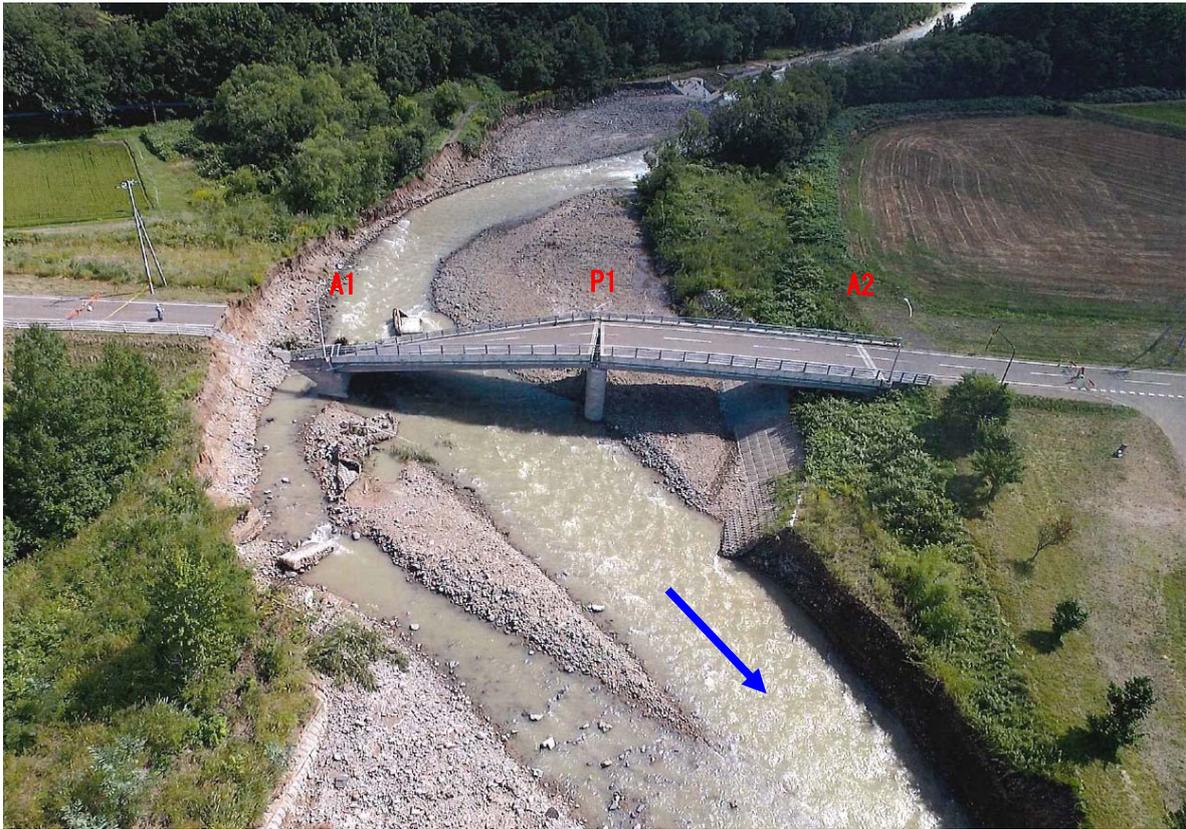
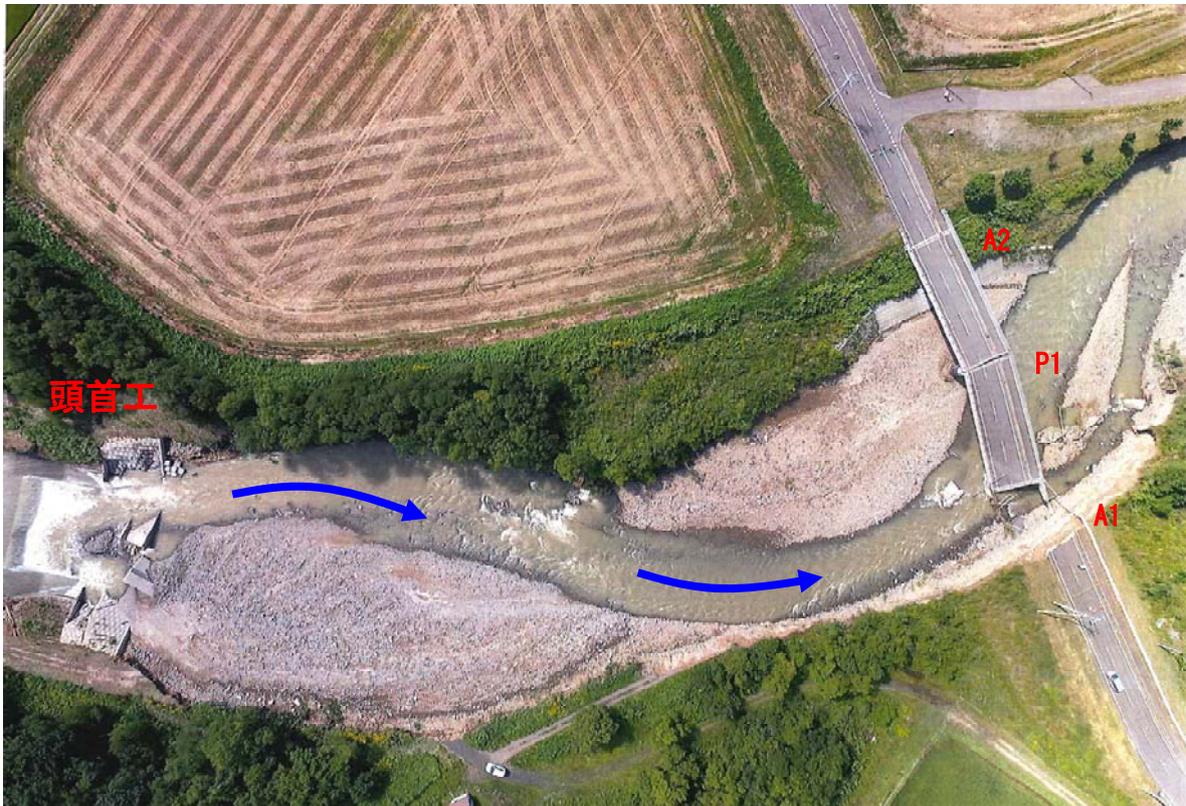
8月31日に現地調査を実施した際、A1橋台は洗掘により傾斜沈下が発生し、背面土が流失していた(写真-3.2.1~3.2.3)。A1橋台は上流側へ傾斜沈下し、第1径間の上部構造もこれと一体となって沈下している。そのため、上部構造にねじれが発生し、全ての主桁に同一方向のひびわれが見られる。また、プレテンT桁上フランジ、歩道上の舗装にもねじれによるひびわれが見られる(写真-3.2.4)。

写真-3.2.1 上空写真 (美瑛町提供)

写真-3.2.2 上空写真 (美瑛町提供)

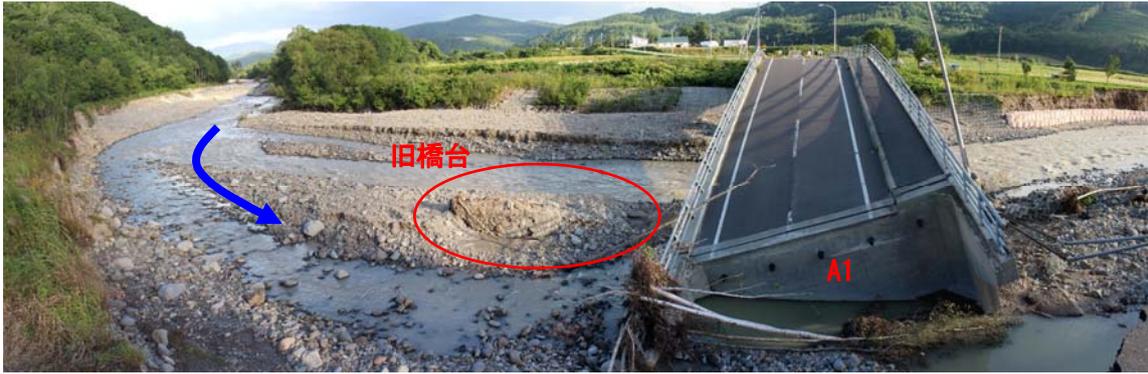
上流側には頭首工があり、今回の洪水で損傷した。この頭首工と九線橋のちょうど中間部で河川が湾曲しており、九線橋直上右岸側が水衝部となったと考えられる。今回の洪水で越水した形跡は無く、橋台は上流側へ傾斜している。したがって、橋台部の被災は、上流側護岸背面に水が回り込み、護岸が破壊したことにより背面土が流出するとともに橋台上流側から洗掘が進み、橋台の傾斜沈下に至った可能性が考えられる。

写真-3.2.3 A1 橋台の状況

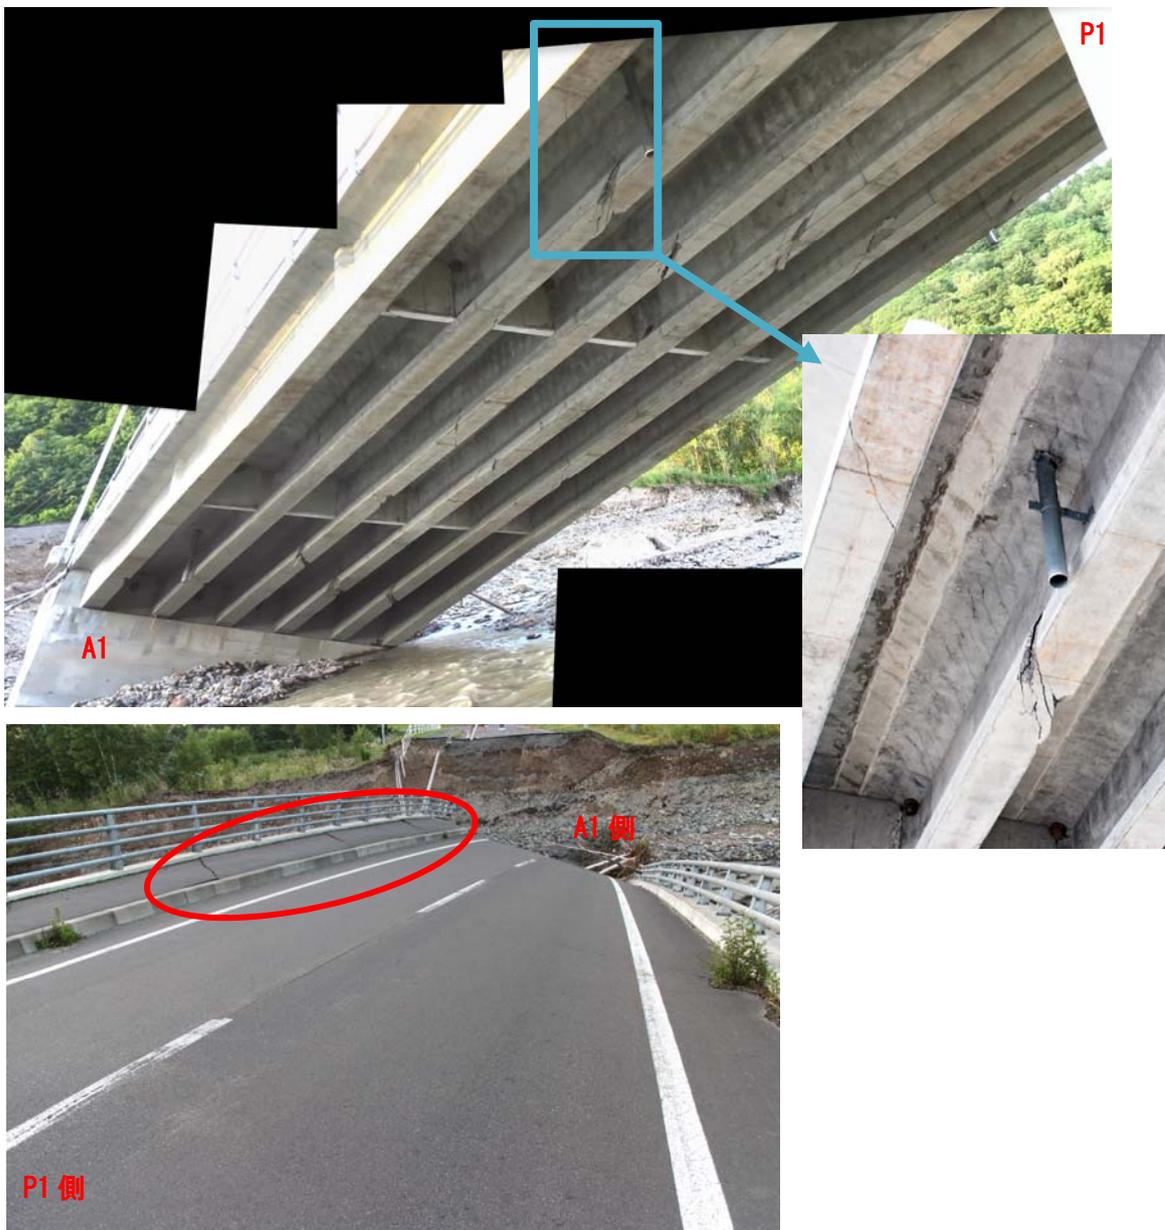
写真-3.2.4 第1径間上部構造の状況

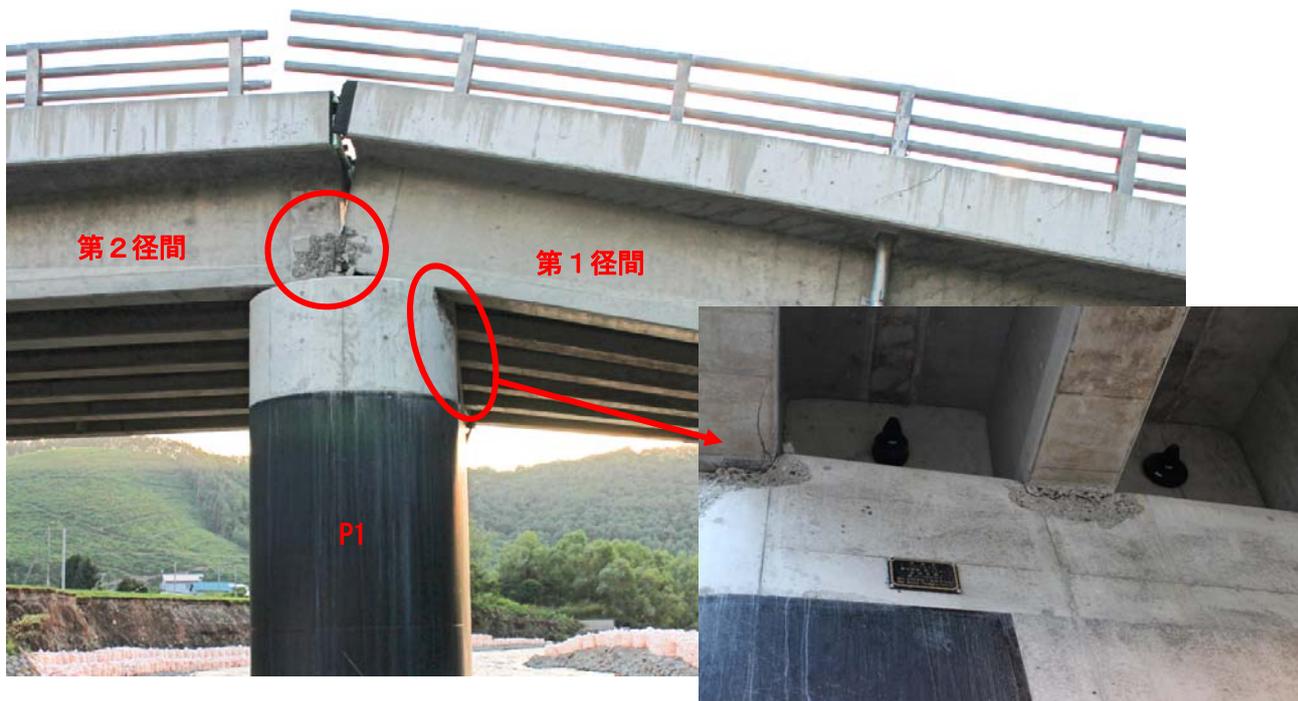
桁沈下に伴い、P1橋脚上でも損傷が見られる。第1径間G1桁端部と第2径間G1桁端部が衝突し損傷している。P1橋脚上部のA1側桁かかり部でも沈下による損傷が見られる(写真-3.2.5)。第1径間と第2径間を結ぶ落橋防止ケーブルは、5箇所の内、遊間のひらきが大きい下流側3箇所破断している(写真-3.2.6)。美瑛町の出来形図面では、支承はゴム支承であり、横桁内に変位制限構造としてアンカーバーが2本設置されている(図-3.2.3)。P1橋脚上では、第1径間の沈下に伴う移動により、A1側アンカーバーの変形、台座コンクリートが損傷しており、A1側の横桁にもひびわれが確認できる。A2側でもアンカーバー台座コンクリートにひびわれが確認できる。G6桁支承部ではA1側の桁かかり部コンクリートが損傷し、ゴム支承が橋脚天端からはみ出している(写真-3.2.7、3.2.8)。

写真-3.2.5 P1 橋脚上の状況

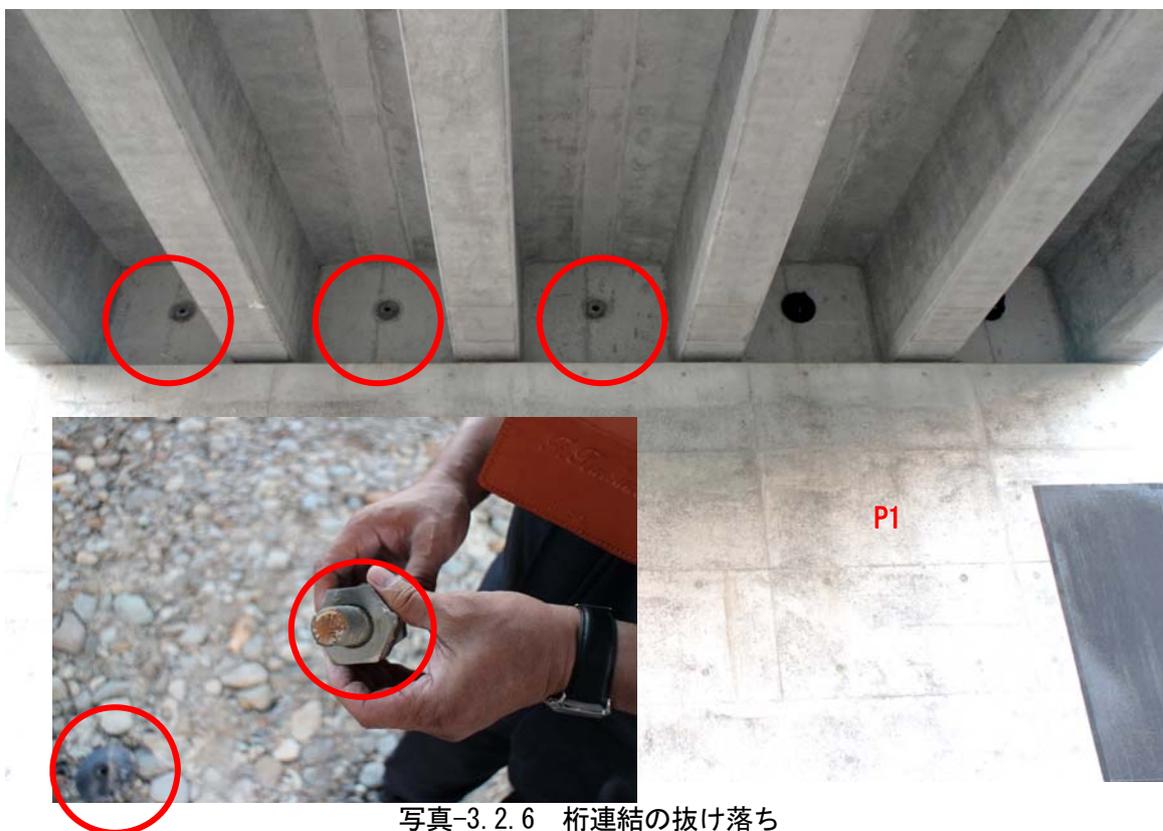
写真-3.2.6 桁連結の抜け落ち

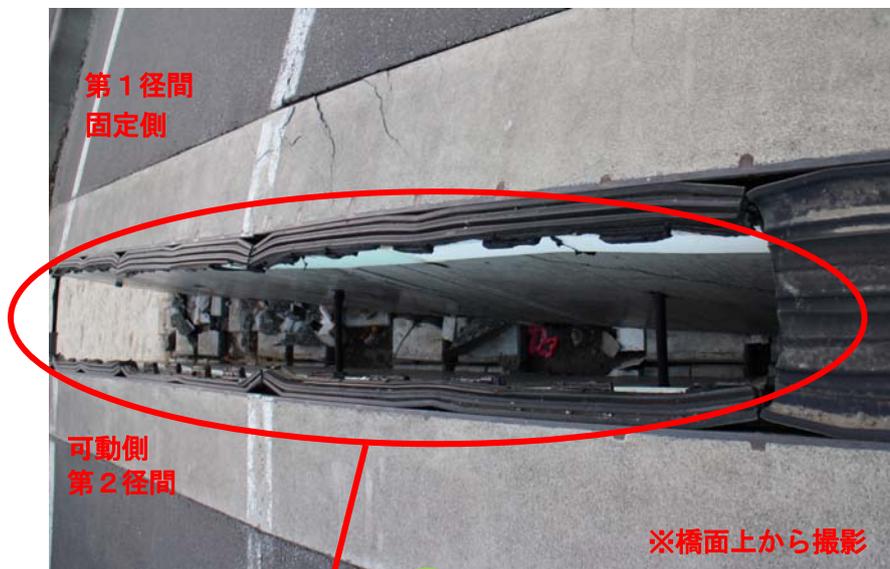
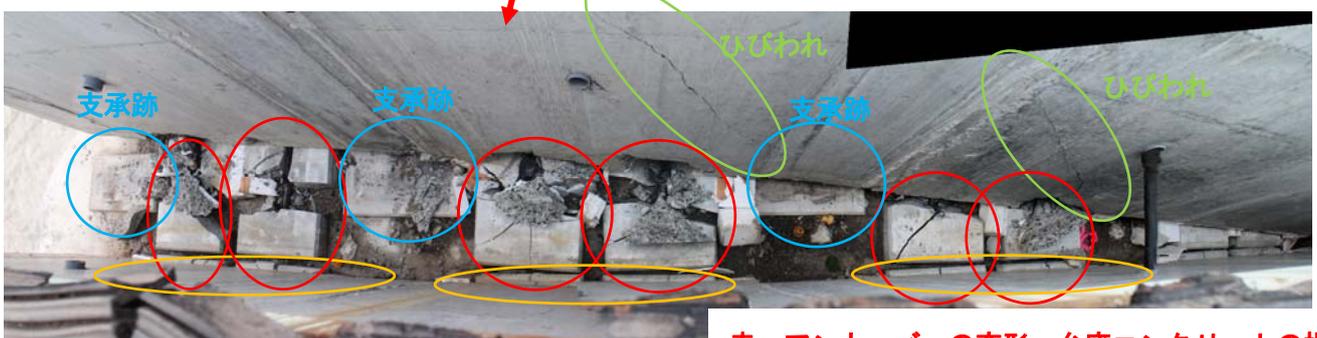
赤：アンカーバーの変形・台座コンクリートの損傷
 オレンジ：台座コンクリートの損傷

写真-3.2.7 P1 支承部の損傷状況

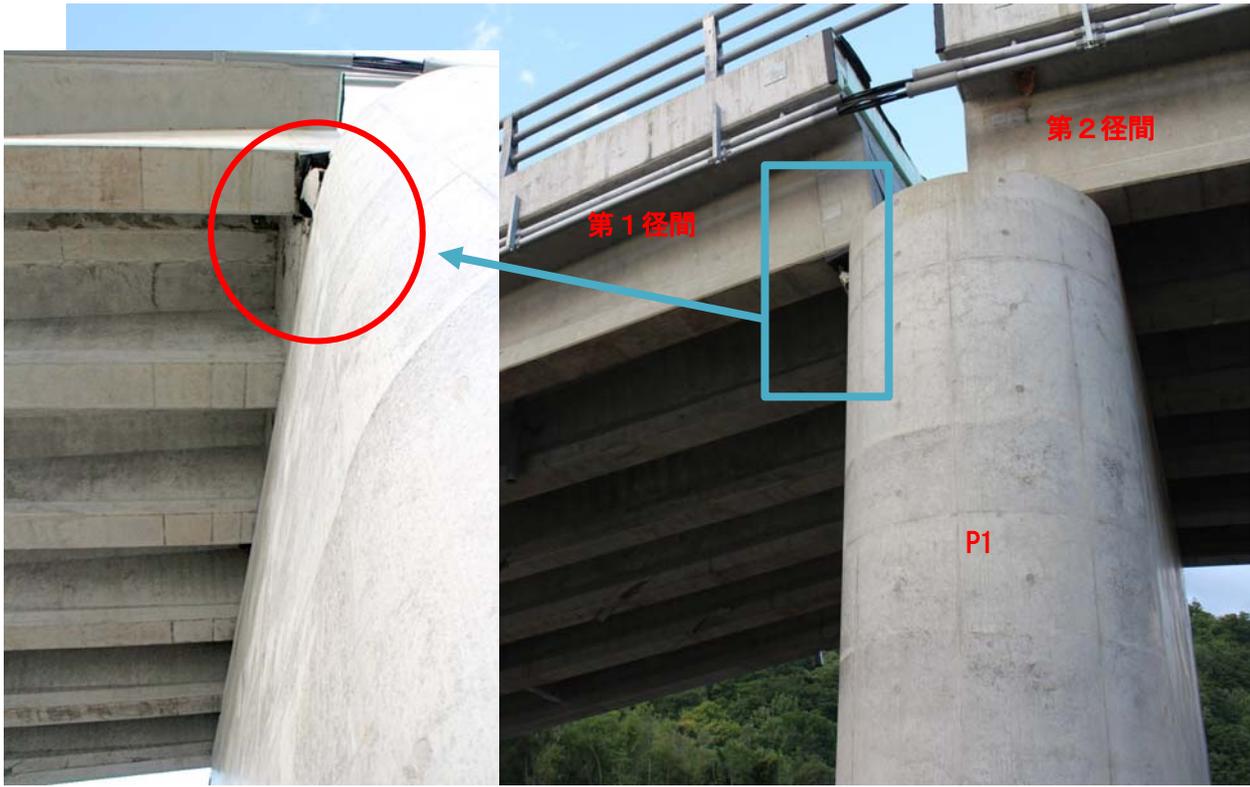
写真-3.2.8 P1 橋脚上の状況
