3. 橋梁の被害

3.1 高原大橋

3.2 九線橋

3.3 千呂露橋

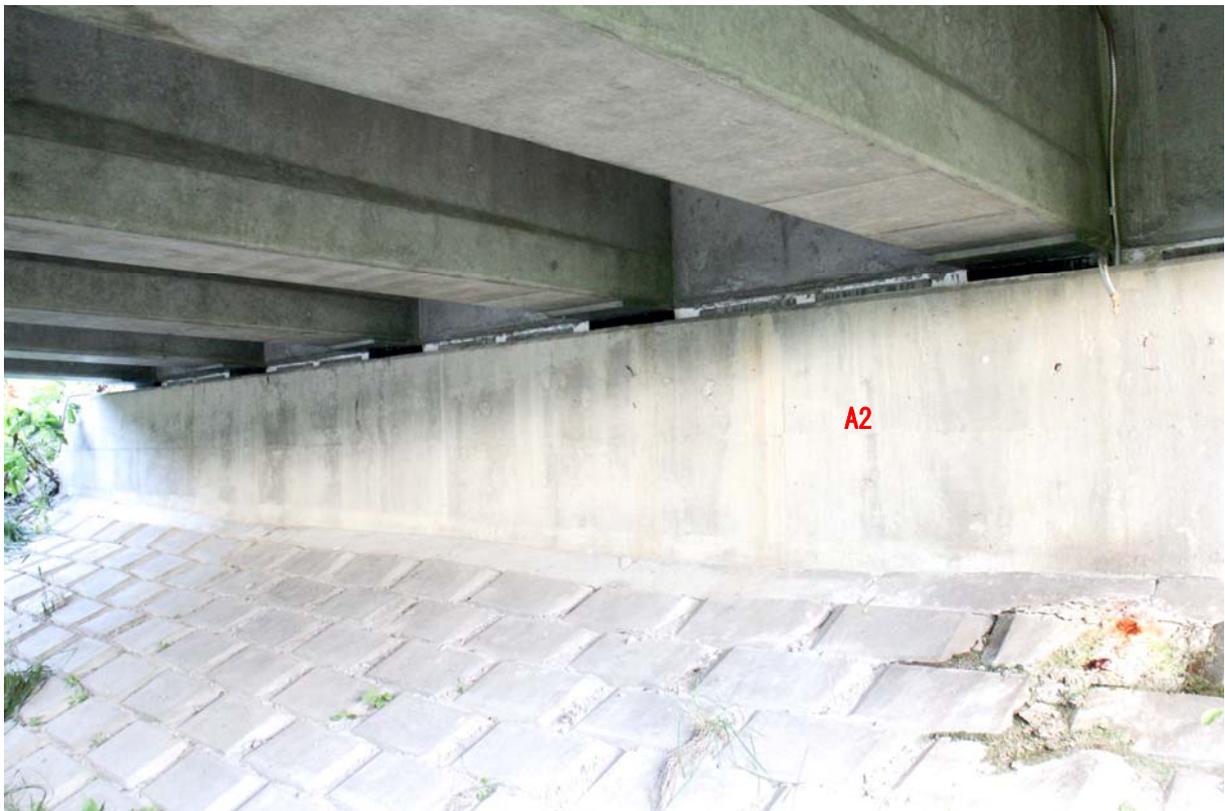
A2橋台には、特段の変状は確認されなかった(写真-3.2.9、3.2.10)。P1橋脚の傾斜沈下については、現地調査時には確認できなかった。しかし、P1上のA2側支承(可動)では台座コンクリートが損傷していることから、第1径間の沈下に伴い、また、落橋防止ケーブルを介した作用により変位が生じた可能性は考えられる。

写真-3.2.9 A2 橋台の状況

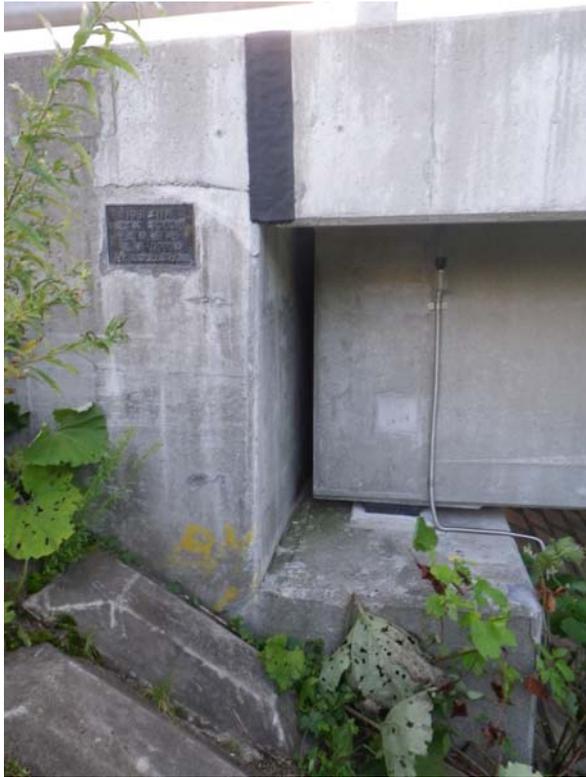
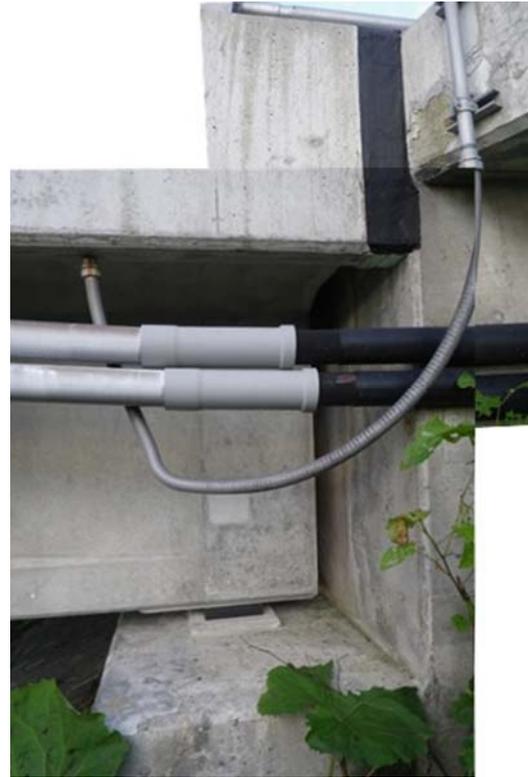
写真-3.2.10 A2 支承部の状況

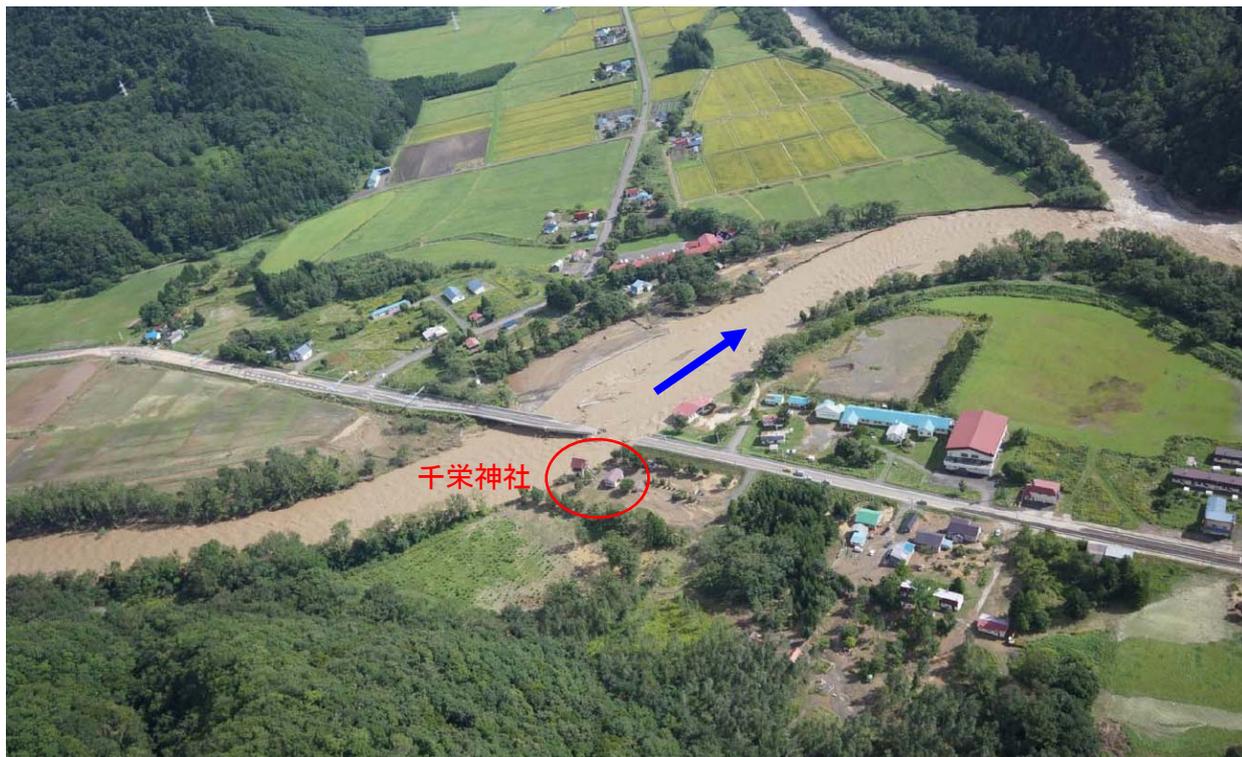
9月1日に現地調査した際、A1橋台が洗掘により沈下し、下流側に傾斜している状況であり、それに伴い第1径間の上部構造もこれと一体となって沈下、A1橋台背面土が上下流側の広範囲にわたり流出している状況であった(写真-3.3.1~3.3.4)。

写真-3.3.1 上空写真（平成28年8月23日撮影 北海道開発局提供）

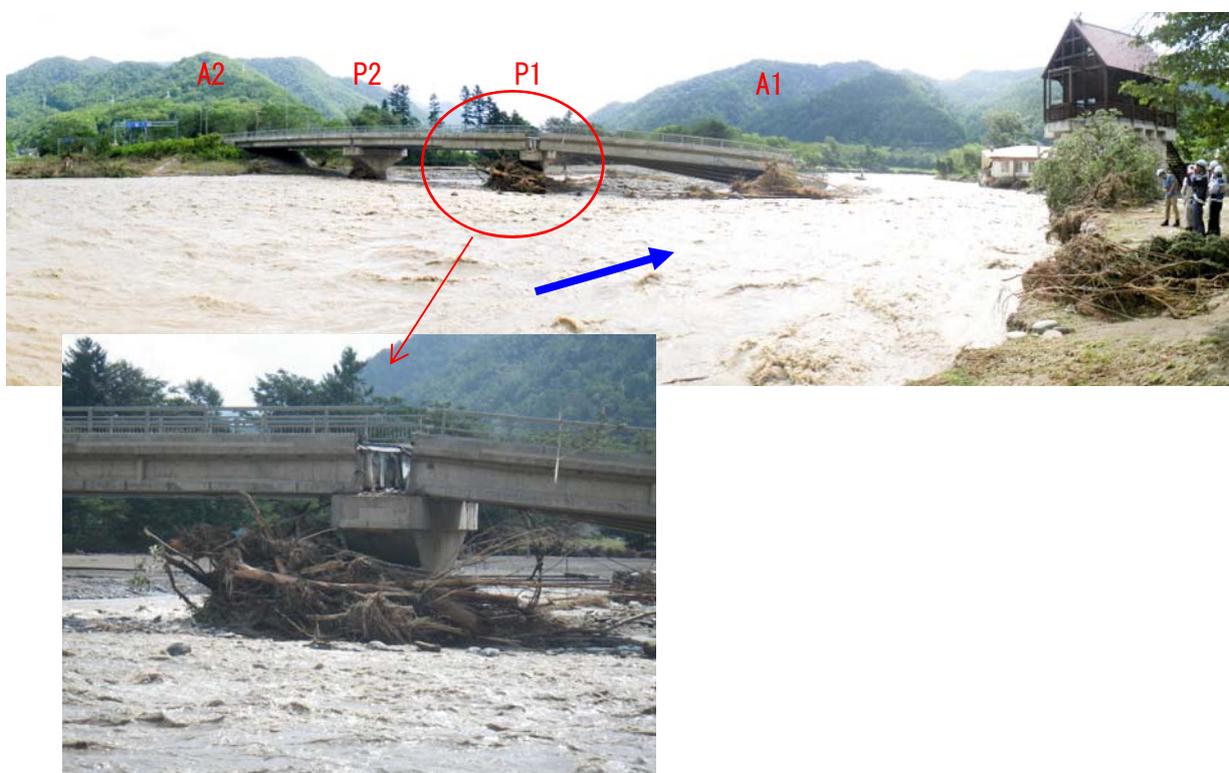
右岸側は広範囲に河岸が侵食されており、橋台背面土がおよそ40m流失している(写真-3.3.2)。

写真-3.3.2 右岸側上流側より撮影

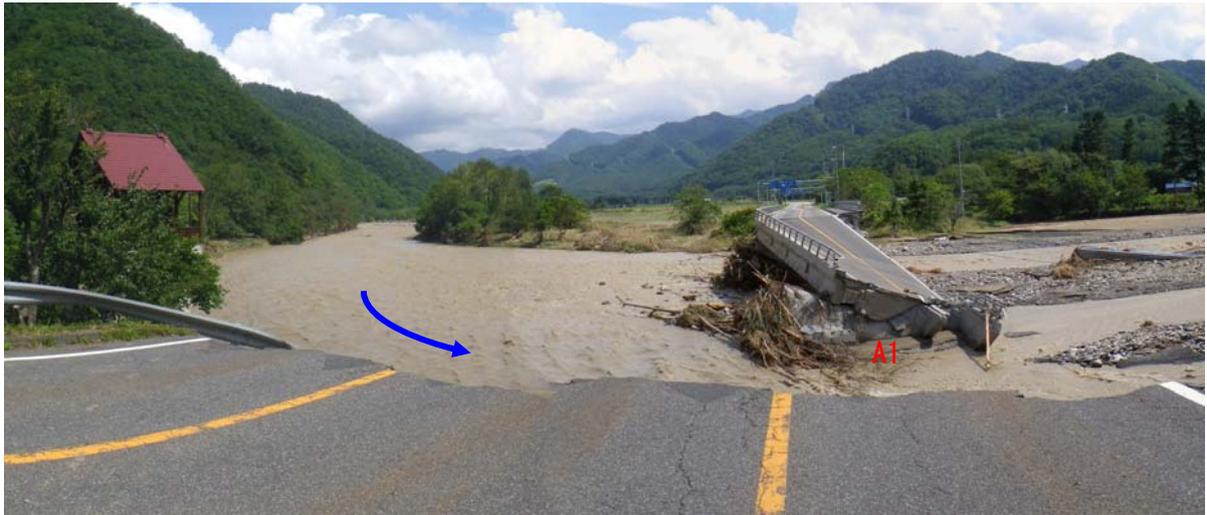
写真-3.3.3 右岸側より撮影

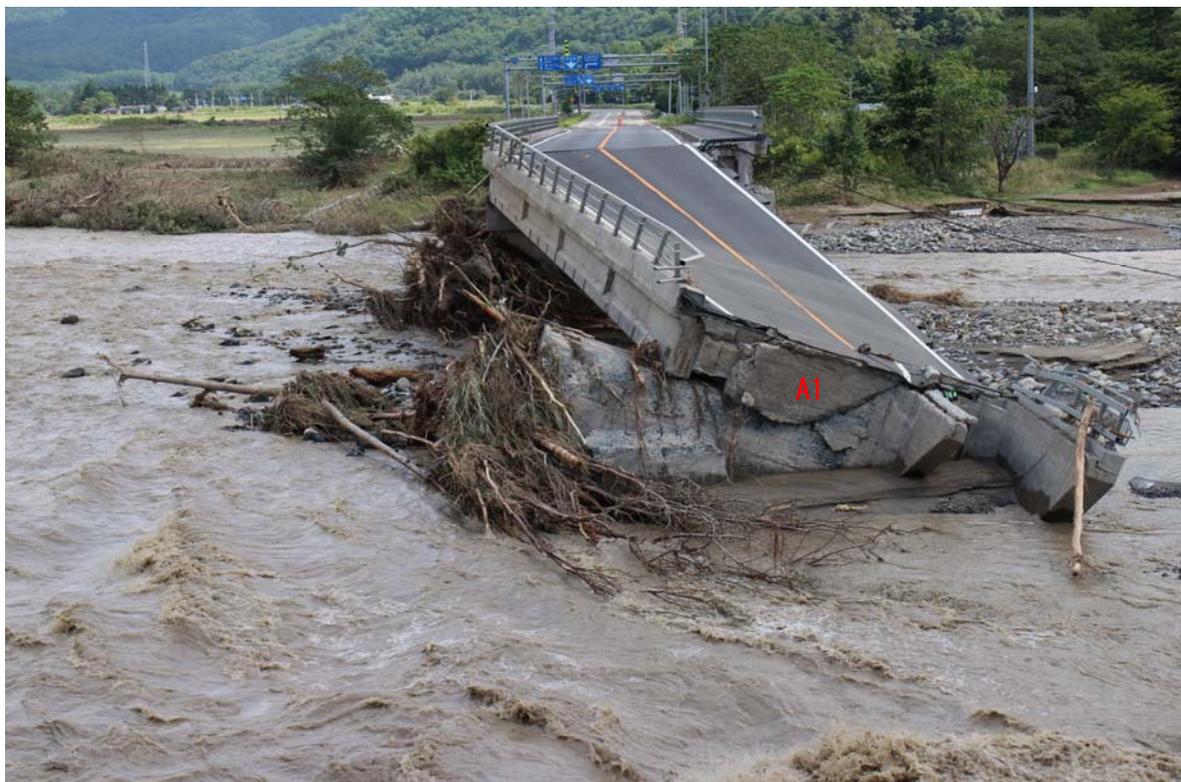
写真-3.3.4 右岸側より撮影

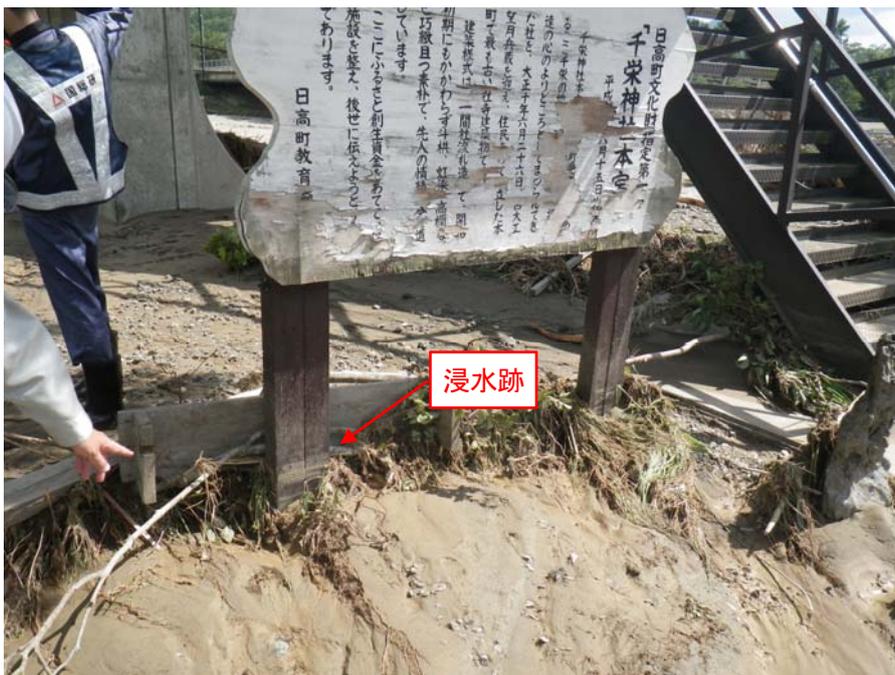
第1径間の橋面には、起点～中央部まで流水跡があるが、第2径間は流水跡や高欄の異常は無い。このことから、第1径間の橋面の流水跡は、A1橋台が傾斜沈下した後に付いたものと考えられる。A1橋台上流側、P1橋脚上流側には流木が引っかかっていた。千呂露橋の右岸側上流側に神社があるが、右岸側の河岸侵食の境界に位置し、基礎が一部洗掘し、周辺にはシルト質の土が堆積していた(写真-3.3.5)。また、基礎部分や看板の柱に、地表から20cm程度の位置に洪水の痕跡が確認できる(写真-3.3.6)。

写真-3.3.6 右岸側上流側の千栄神社看板周辺の増水状況

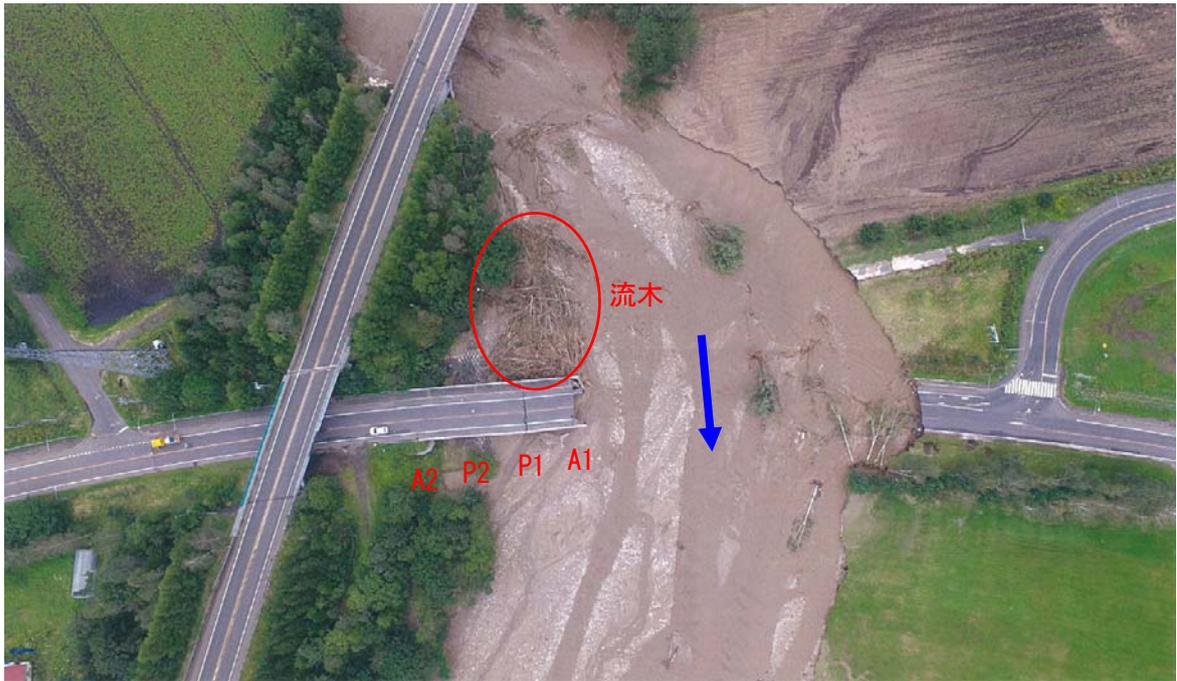
9月1日に現地調査した際は右岸側からのみ調査を実施した。A1橋台は洗掘により沈下し、上流側に傾斜している状況であり、それに伴い第1径間の上部構造落下、A1橋台背面土が上下流の広範囲にわたり流失している状況であった(写真-3.4.1~3.4.3)。左岸側のA1橋台背面土は80m程度流失したことが確認できる(写真-3.4.1)。

A1橋台の上流側ウイングは下流方向へ折れ曲がっている(写真-3.4.3)。また、橋梁上流側には流木がA1橋台からA2橋台間を塞ぐように堆積している(写真-3.4.1、3.4.4)。第一径間はほぼ閉塞していることがわかる(写真-3.4.5)。なお、ウイングの取り付け部の破壊状況については、近づけなかったために確認できなかった。

写真-3.4.1 上空写真（北海道開発局提供）

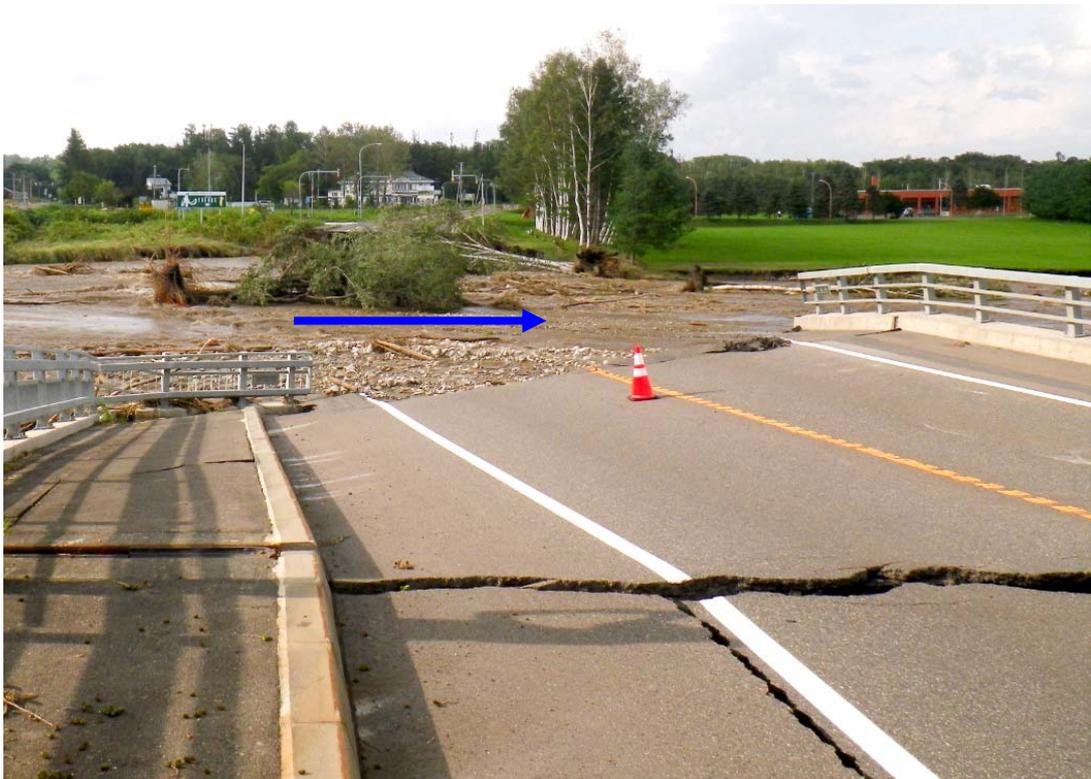
写真-3.4.2 A1 橋台背面土流失状況

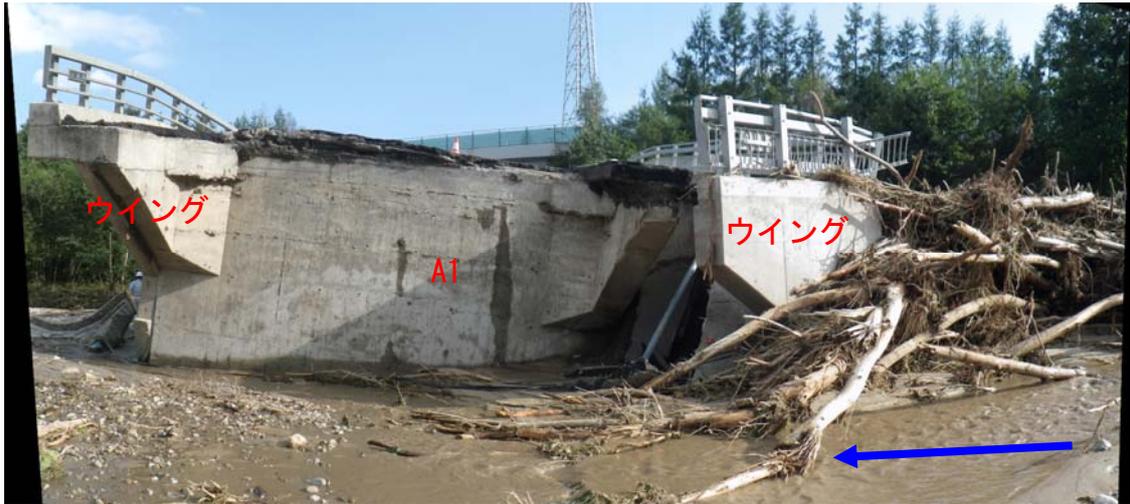
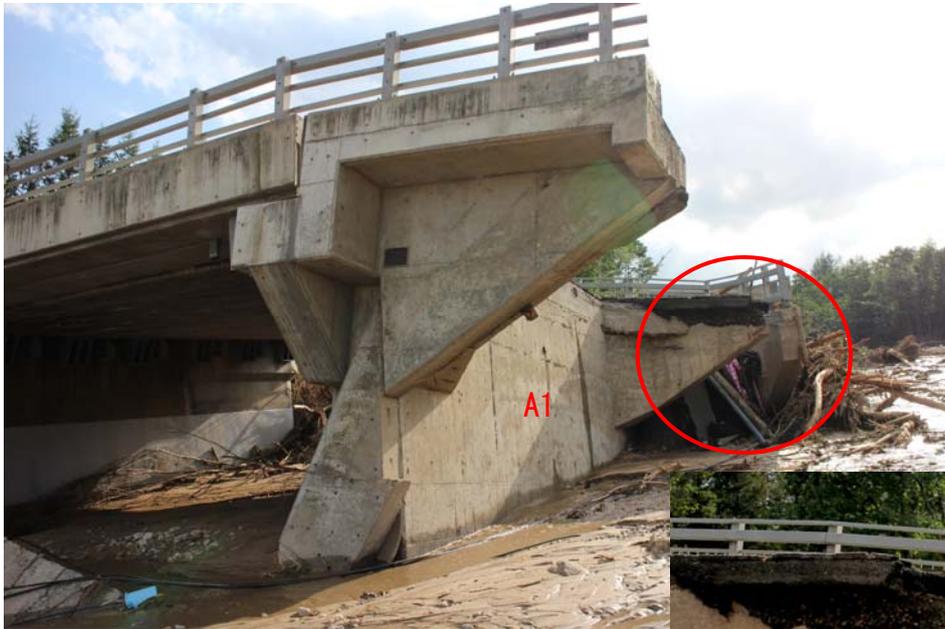
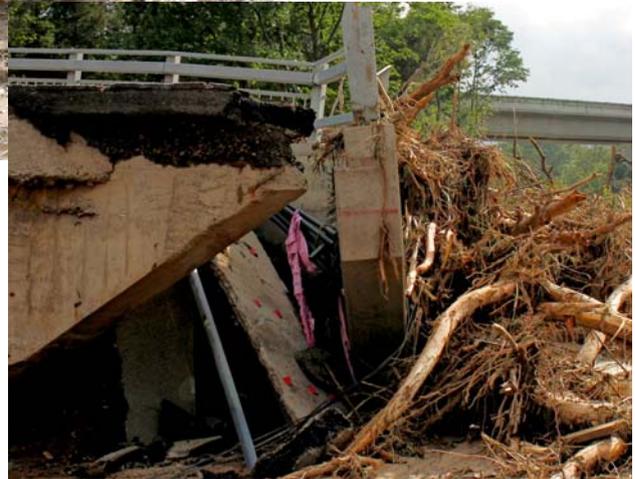
上部構造では、舗装面にP1橋脚上では横断方向、P2橋脚上では横断方向、第2径間では縦断方向にそれぞれひびわれが発生している(写真-3.4.6)。橋脚の沓座構造が車道部と比較して歩道部は拡幅されていること、A1橋台の上流側ウイングが2つあることから(写真-3.4.3)、後施工により拡幅されたと考えられ、上部構造の境界で横連結がされていない、あるいは十分に連結されていない可能性があるため、縦断方向のひびわれが顕著に表れた可能性が考えられる(写真-3.4.7)。

写真-3.4.3 A1 橋台傾斜沈下状況

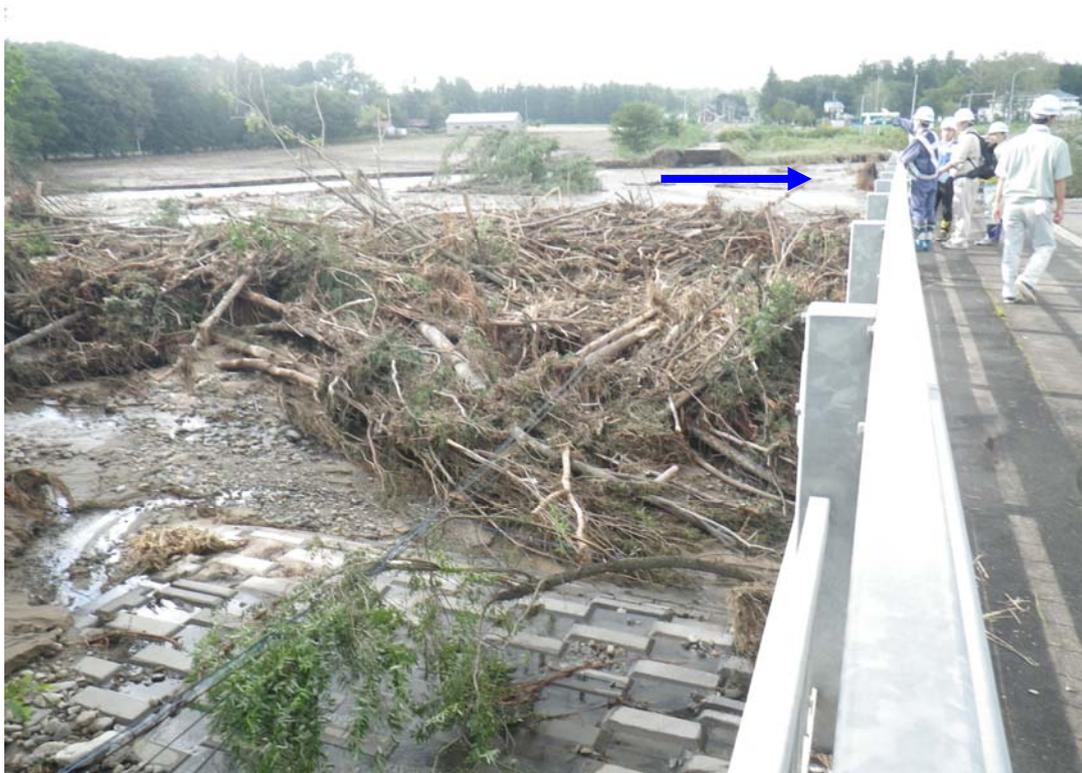
写真-3.4.4 橋梁上流側の流木堆積状況

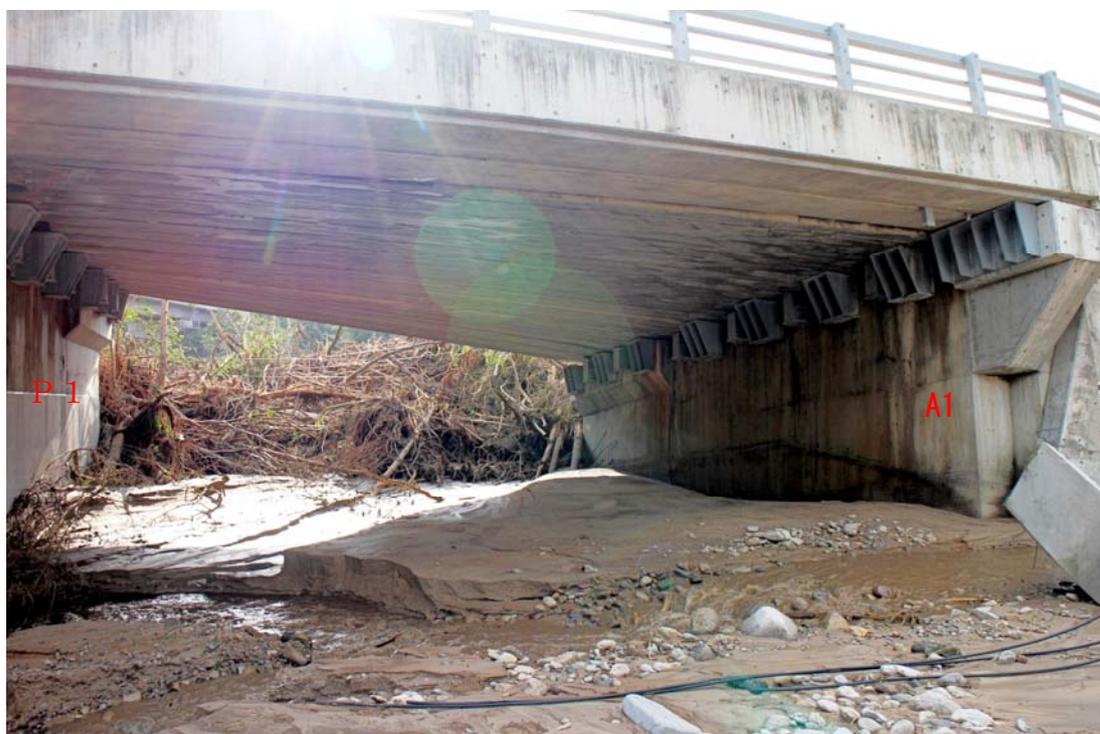
写真-3.4.5 第1径間の状況（下流側より撮影）

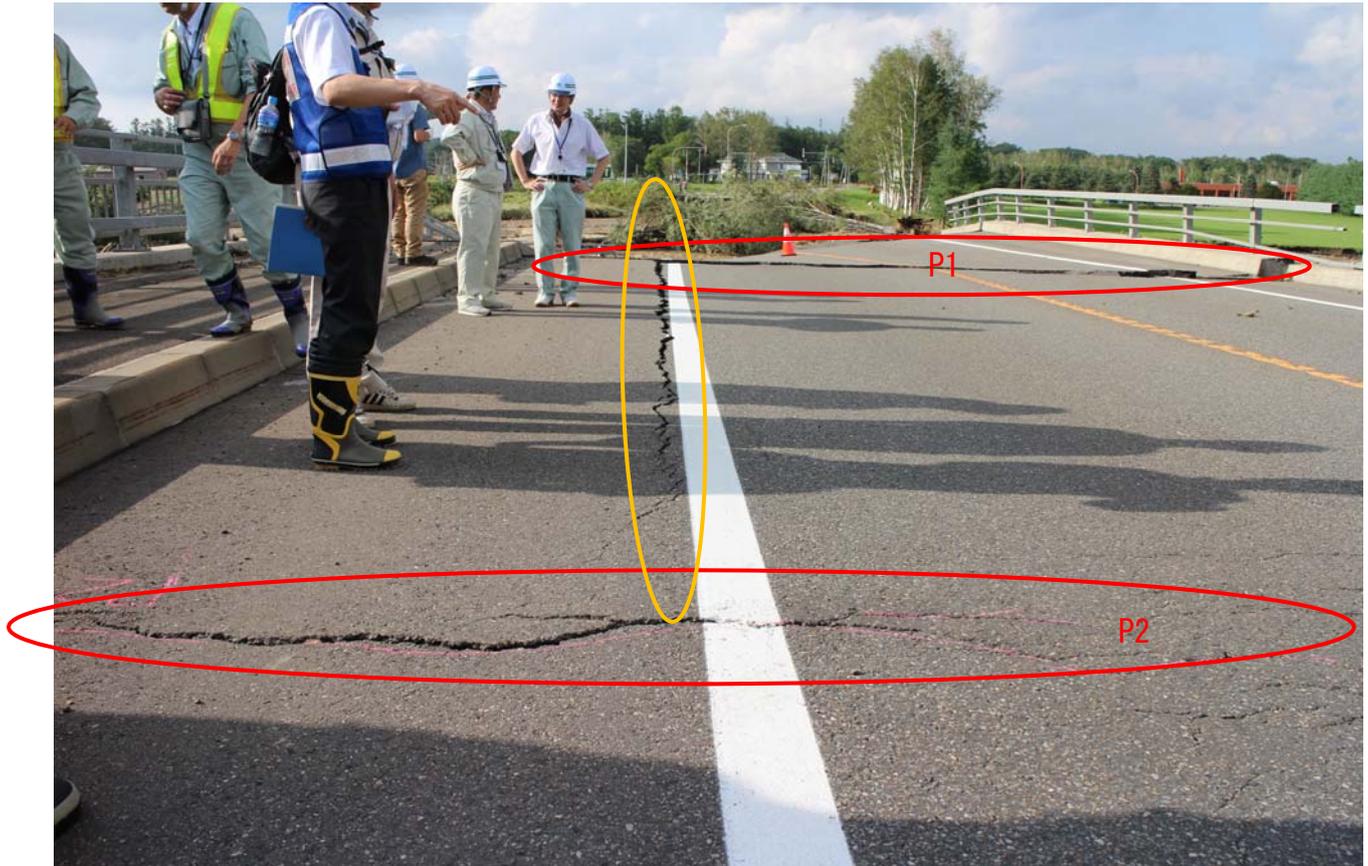
写真-3.4.6 路面状況（A2橋台付近より撮影）

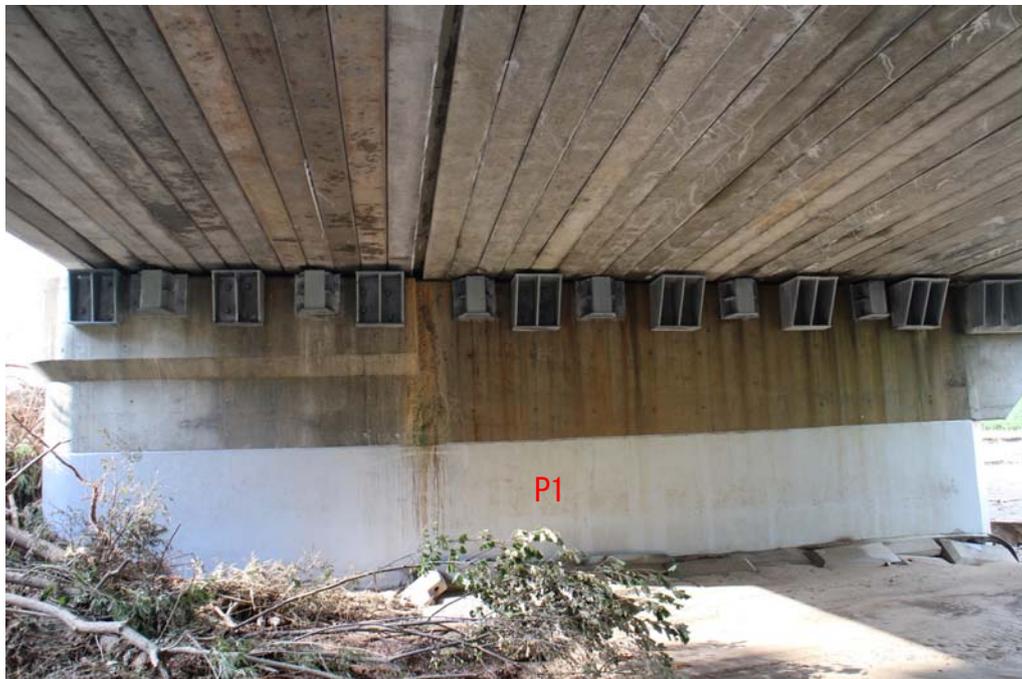
写真-3.4.7 P1橋脚の状況（P2側から撮影）

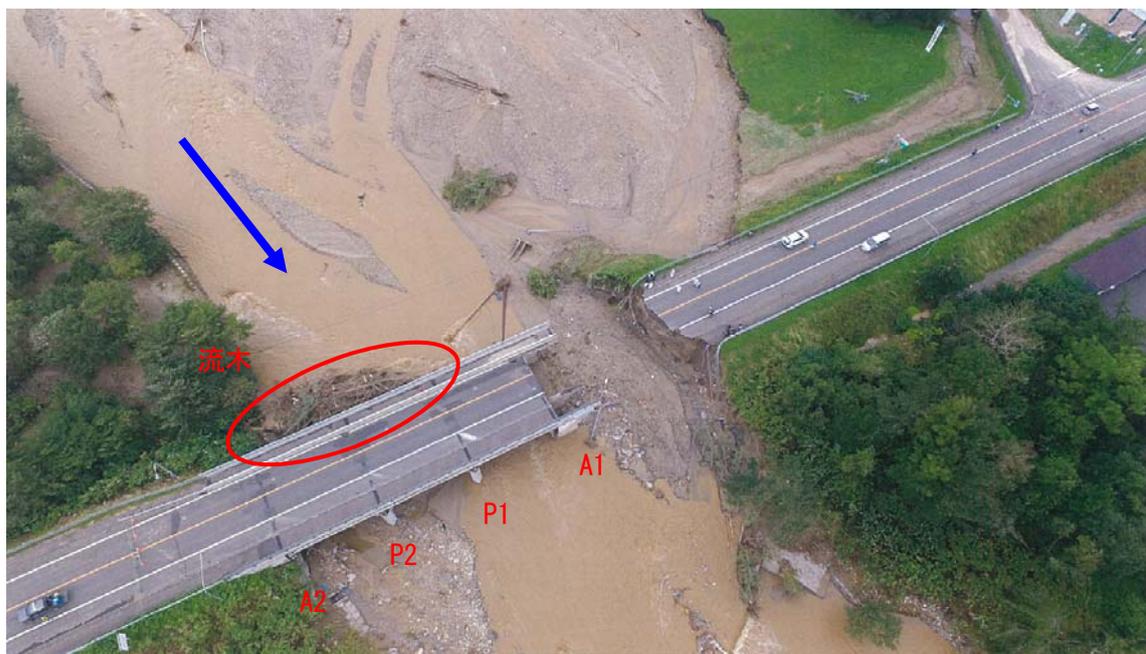
9月1日に現地調査を実施した際、清見橋はA1橋台背面土が流失している状況であった(写真-3.5.1~3.5.3)。現地調査は左岸側(A1側)からのみ実施している。目視では越流した痕跡は認められず、また橋台に目立った傾斜及び沈下は認められなかった。

写真-3.5.1 上空写真(北海道開発局提供)

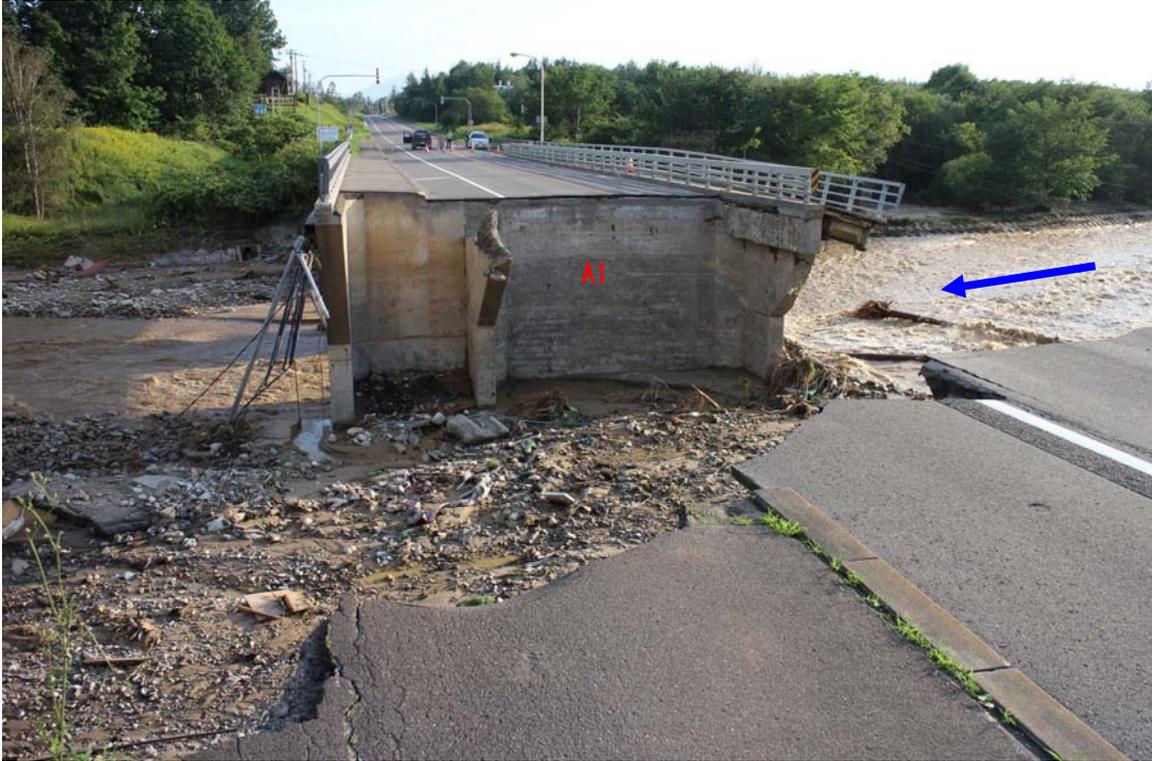
写真-3.5.2 A1 橋台状況（左岸側より撮影）

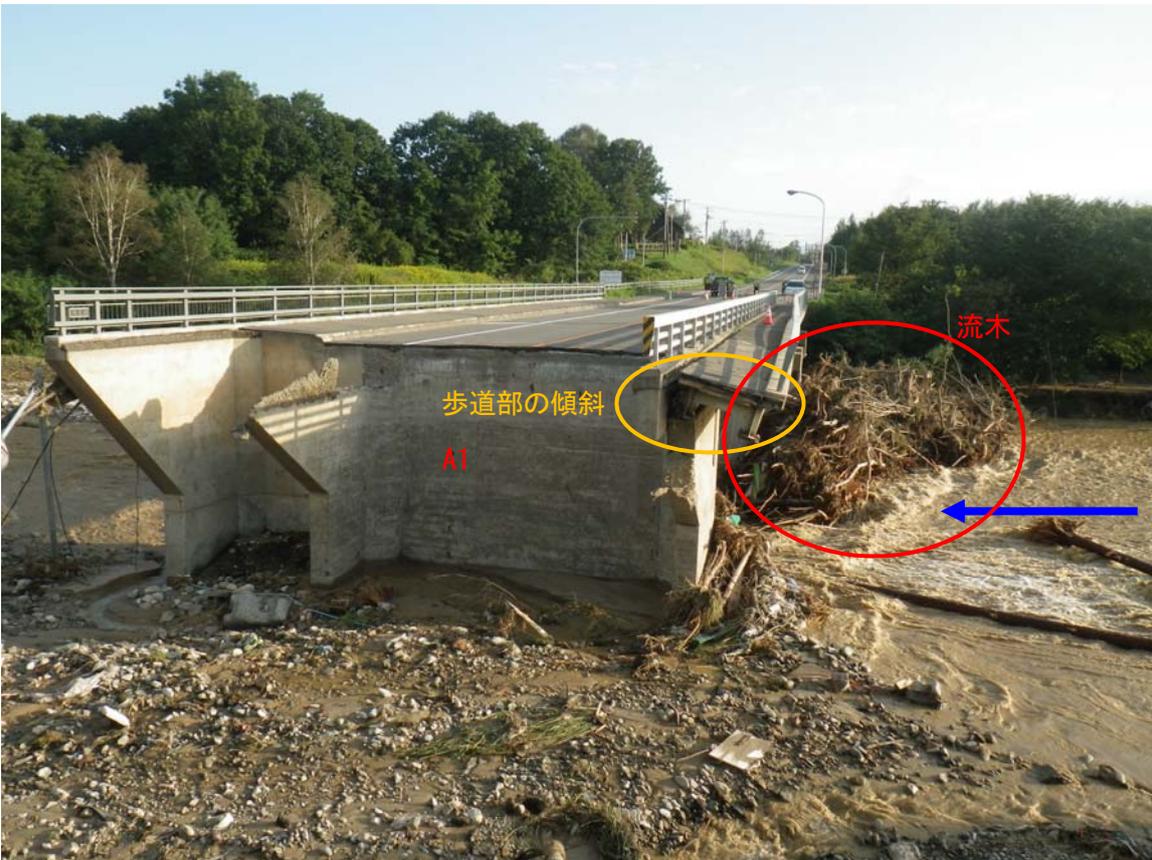
上流側歩道部は張出し構造であるが、A1橋台において支持部材が損傷、流失し、上部構造が傾斜している(写真-3.5.3)。車道部の高欄には目立った変状は認められない。

P2付近上流側には流木が多く残存しており、第2、第3径間はほぼ閉塞されている(写真-3.5.3、3.5.4)。

写真-3.5.3 A1 橋台状況（左岸側より撮影）

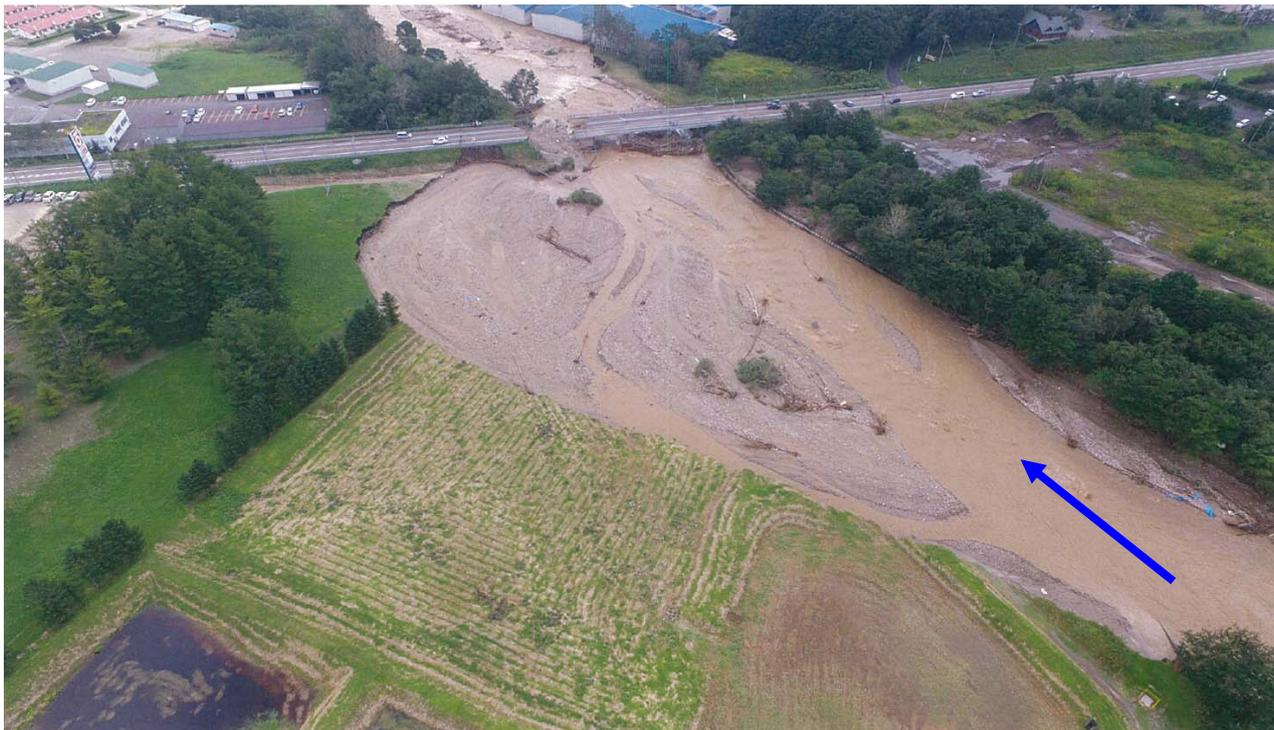
A1橋台上流側は河岸が大きく侵食し(写真-3.5.4、3.5.5)、橋台背面上流側盛土が一部侵食され、ガードパイプの基礎が露出及び沈下している(写真-3.5.6)。この上流側左岸侵食やA1橋台背面土流失の原因として、上流側の河道変化が発生し左岸側に主流が変わったことや、流木に伴う河道閉塞によるせき上げの影響が考えられる。

写真-3.5.4 上空写真（北海道開発局提供）

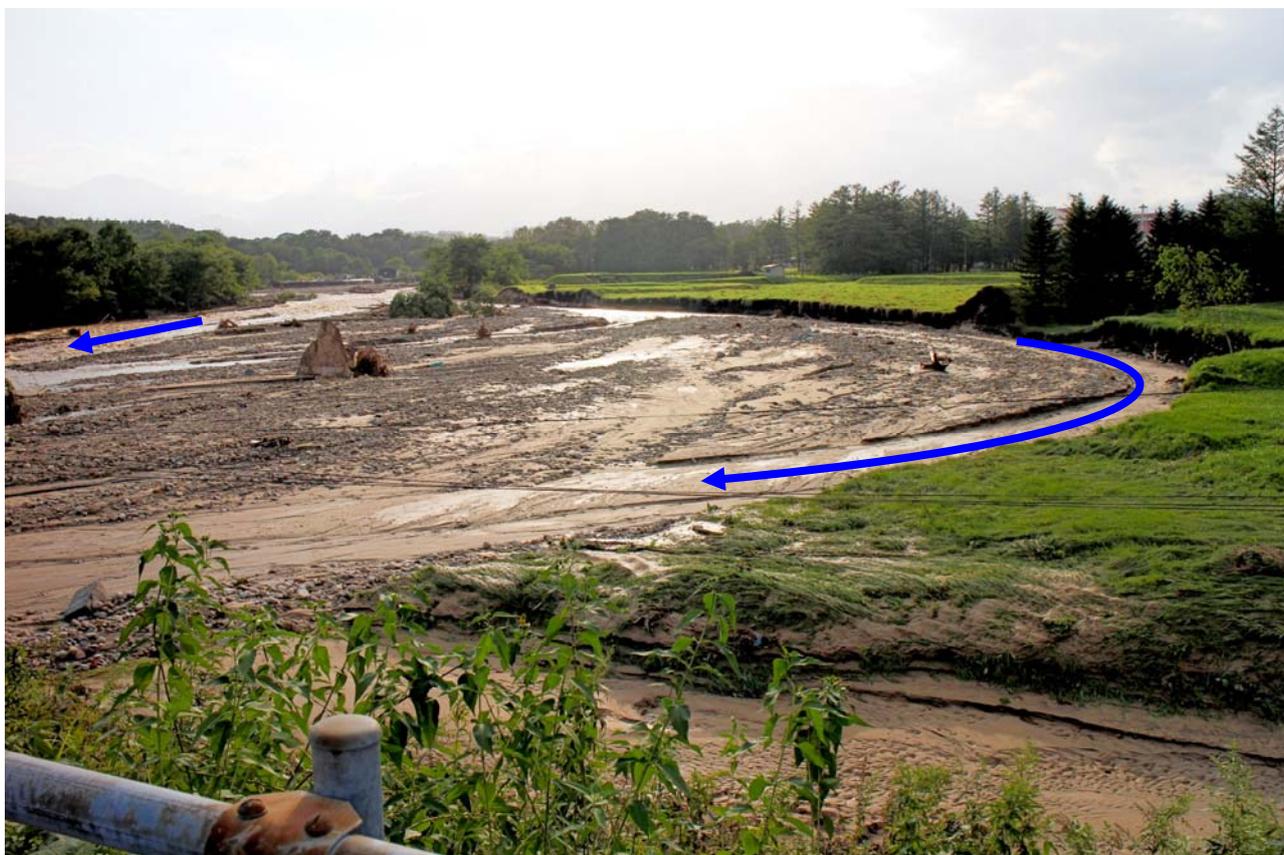
写真-3.5.5 上流側侵食状況（左岸側より撮影）

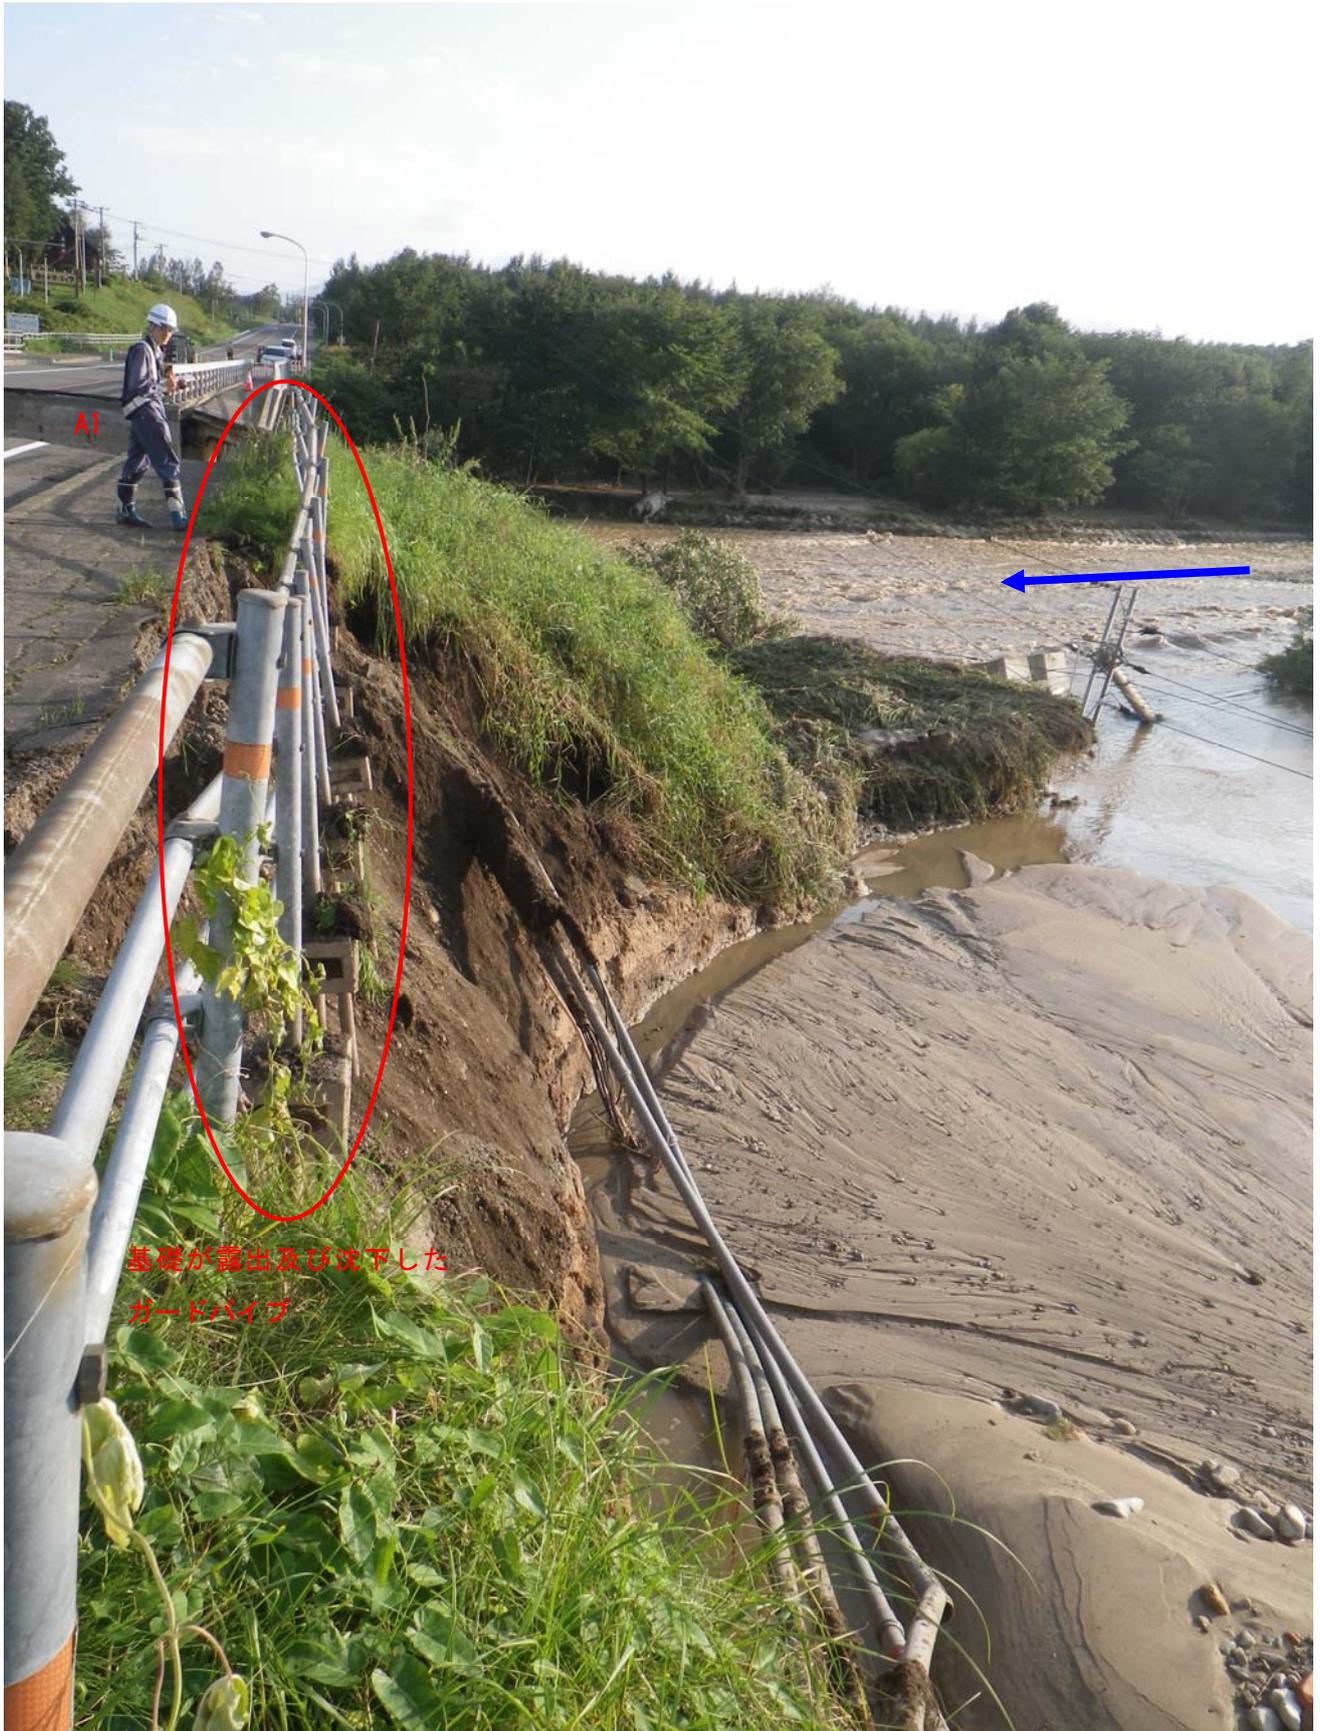
基礎が露出及び沈下した
ガードパイプ

写真-3.5.6 橋台背面盛土侵食状況
