第5章 長期暴露された高力ボルトの腐食状態調査

5.1 調査概要

5.4 既設橋の高力ボルトの腐食状態調査

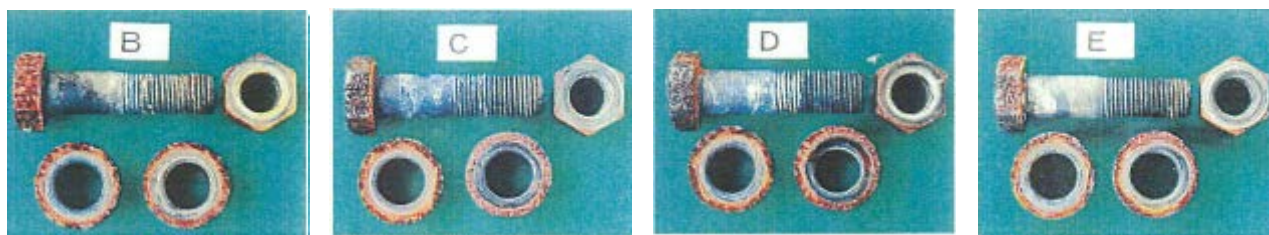
写真 5.2.3 暴露ボルトの外観

調査が行われた4本の暴露ボルトの外観を**写真 5.2.3**に示す。外部環境に曝されているボルト頭、ワッシャー、ナットには全面に錆の進行がみられる。一方、ガーゼが巻かれていた軸部は、湿潤状態であったものの軽微な黒錆が確認された程度と報告されている。軸部には当初より発錆に必要となる塩化物や水分は十分に存在したものの、摩擦接合面、ボルト孔内に無期ジンクリッチペイントが塗布されていたことで、内部環境が外部環境より遮断され、長期に健全な状態が維持されたものと報告されている。

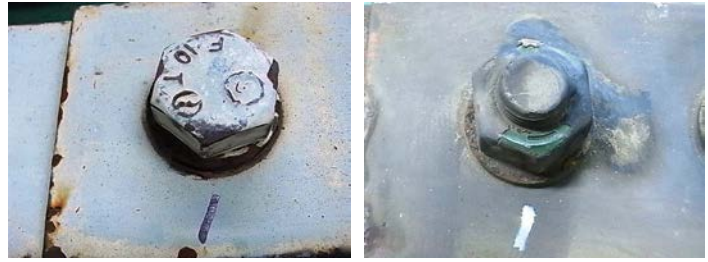
写真 5.3.2 暴露ボルトの外観 (左: ボルト頭部, 右: ナット部)

暴露試験体は、**写真 5.3.1**に示すように複せん断（摩擦接合）のボルト継手形状である。ボルト試験材は防錆処理したF10T（M22）で（防錆処理ボルト）、ボルト頭部を上面として架台に載せて海浜地区に暴露されていた。調査は暴露試験体3体（暴露ボルト12本）を回収し行われ、**写真 5.3.2**に回収時の暴露ボルトの外観を示す。暴露ボルトの上面及び下面は**図 5.3.1**に示す塗装仕様により防食されている。

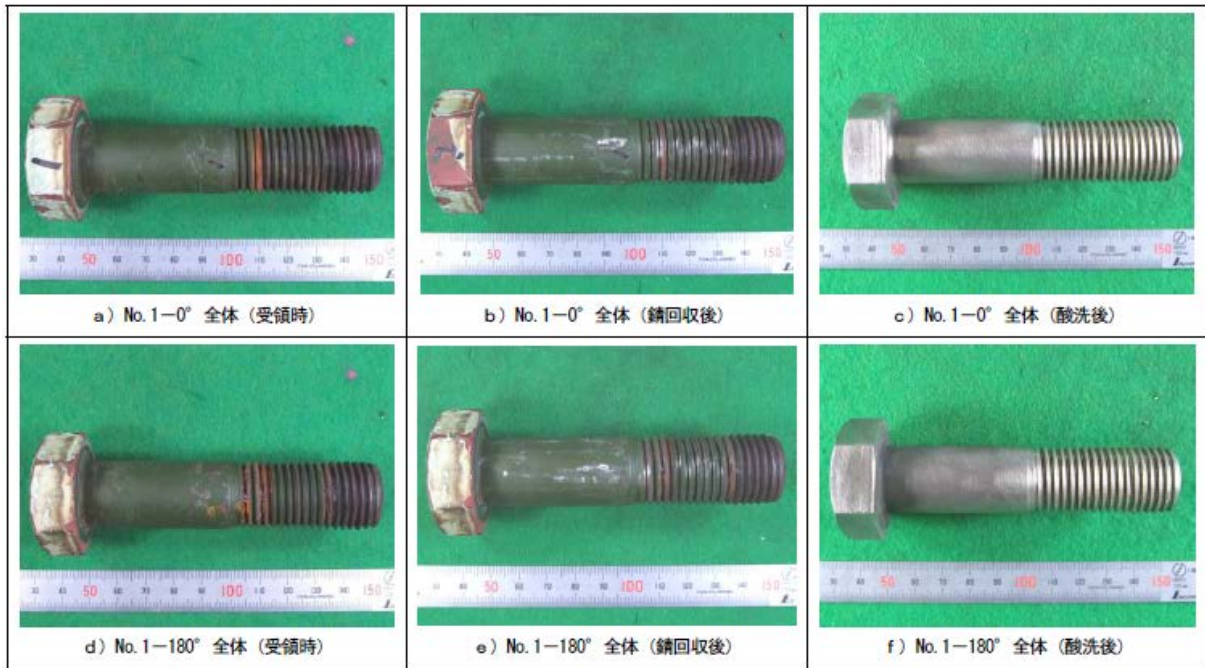
写真 5. 3. 3 暴露ボルト No. 1 の外観

回収された暴露ボルト 12 本を解体調査した結果、発錆が観察されたのは暴露ボルト No. 1、No. 2 の 2 本で、他の暴露ボルトは発錆が観られず健全であった。写真 5.3.3、写真 5.3.4 に暴露ボルト No. 1 の外観とナットかかり部 (B 部) の拡大を、写真 5.3.5、写真 5.3.6 に暴露ボルト No. 2 の外観とナットかかり部 (B 部) の拡大を示す。ボルトの塗膜を酸洗により全て除去し、鋼表面の観察を行った。しかし、茶色に見えた箇所には特に孔食や表面の凸凹は観察されなかった。茶色に見えたのはボルト孔等からの錆が付着したものと思われる。ナット部とボルト余長部の付け根付近の表面に多少の凹凸が観察された。これはタールエポキシ樹脂塗料の一部が何らかの原因で劣化し、そこから腐食因子が侵入し腐食が発生したと思われる。

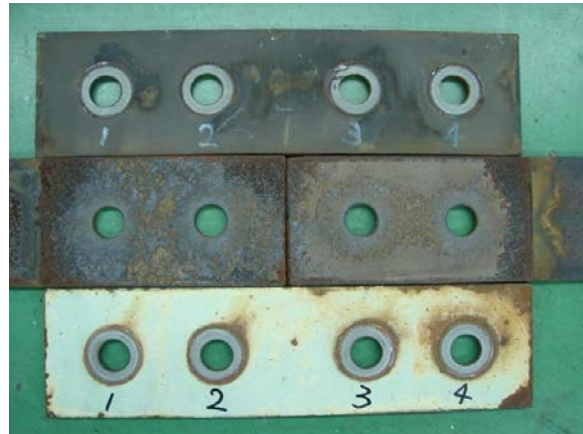
写真 5. 3. 7 主材と添接板の腐食状況

写真 5.3.7 に主材と添接板の取外し後の腐食状況を示す。各ボルト孔の近くには錆は見られず、ボルトの外側には腐食がみられる、今回の試験体では当該箇所では腐食は見られなかったものの、添接板の密着性に何らかの不備があった場合に、腐食因子が添接板の合面から侵入することは十分考えられる。

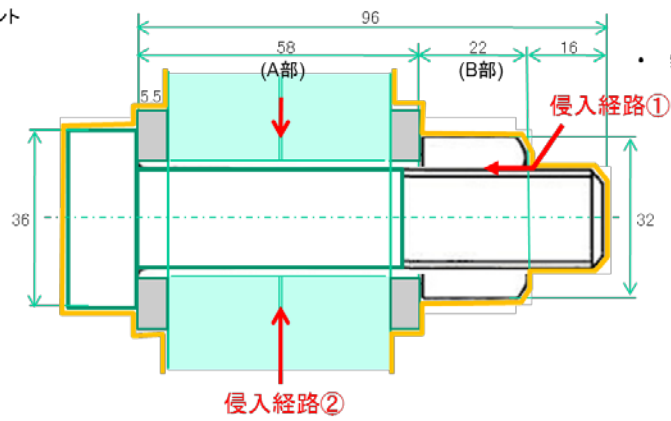
図 5. 3. 2 想定される腐食因子の侵入経路

以上の結果から判断すると、ボルト孔内部への腐食因子の侵入には図 5.3.2 に示す 2 つの経路があると予想できる。

- ①ボルト余長部の付け根から腐食因子が侵入
- ②添接板の摩擦接合面から腐食因子が侵入

ボルト軸部、ねじ部の腐食を防ぐためには、これらからの腐食因子の侵入を防ぐことが重要と考えられる。

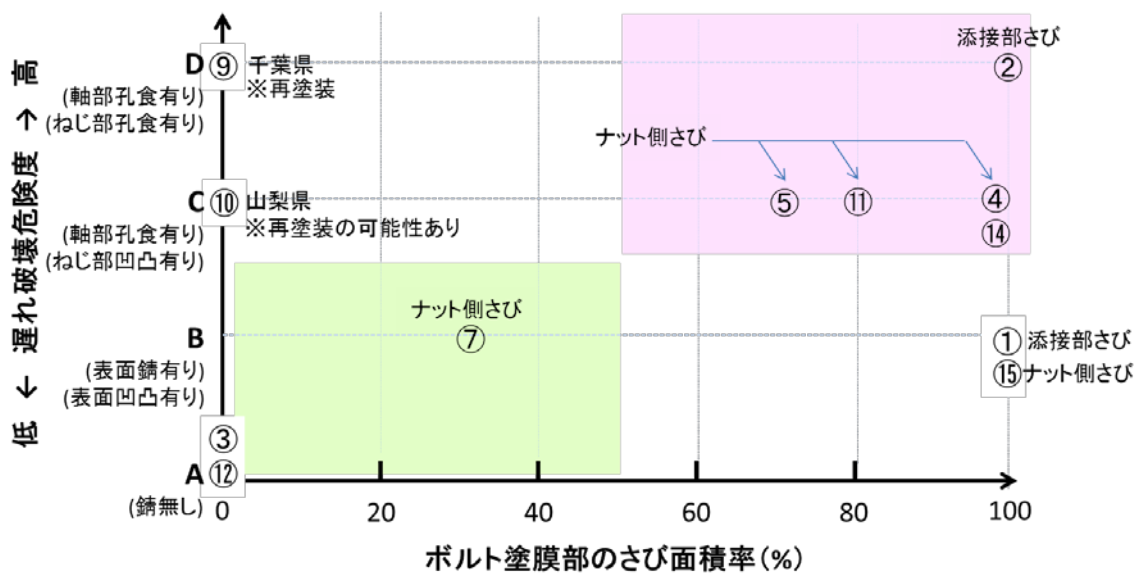
図 5.4.2 ボルト塗装部のさび面積率と遅れ破壊危険度

ボルト塗装部のさび面積率と遅れ破壊危険度の関係を図 5.4.2 に示す。橋梁 No.9 (千葉県)、橋梁 No.10 (山梨県) を除く全ての橋梁では、ナット側の塗装に高い腐食率がみられる。橋梁 No.9 (千葉県) は塗替え塗装後の経過年数が短く健全であった。橋梁 No.10 (山梨県) については履歴がはっきりしないが塗膜が厚く、塗替え塗装が行われている可能性がある。したがって、橋梁 No.9、橋梁 No.10 は腐食部を除去し再塗装が行われ、その後の経過年数が短いので発錆が観られなかったものと考えられる。

以上の結果より、ボルト塗装部のさび面積率が高くなると、ボルト表面も腐食、凹凸があり、さらには軸部に孔食、ねじ部に凹凸も発生する可能性が高まる傾向がみられる。したがって、ボルト塗装部のさび面積率は、高力ボルトの遅れ破壊危険度を評価する指標の1つとして有効と考えられる。

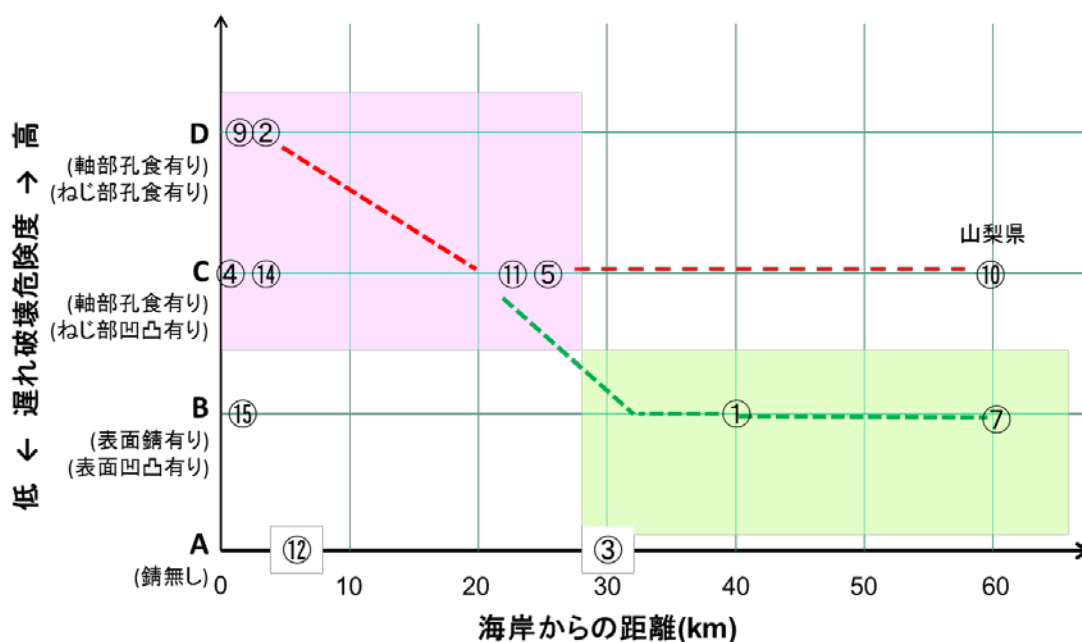
図 5.4.3 海岸からの距離と遅れ破壊危険度

橋梁の架橋位置の海岸からの距離と遅れ破壊危険度の関係を図 5.4.3 に示す。海岸からの距離が近くなると共に危険度がランク C、ランク D と高くなる傾向がみられる。しかし、橋梁 No. 10 (山梨県) は海岸からの距離が 60km あるものの C ランクとなっている一方、No. 15 (沖縄県) のように海岸からの距離が近くても、今のところ B ランクに留まっている例もある。実環境では隣接する橋の間や、同じ橋の中でも部位ごとに局所的な暴露環境は異なることが想定され、架橋地点の選定について配慮すること、及び橋の中でも高力ボルトの使用位置に配慮することが良いと考えられる。

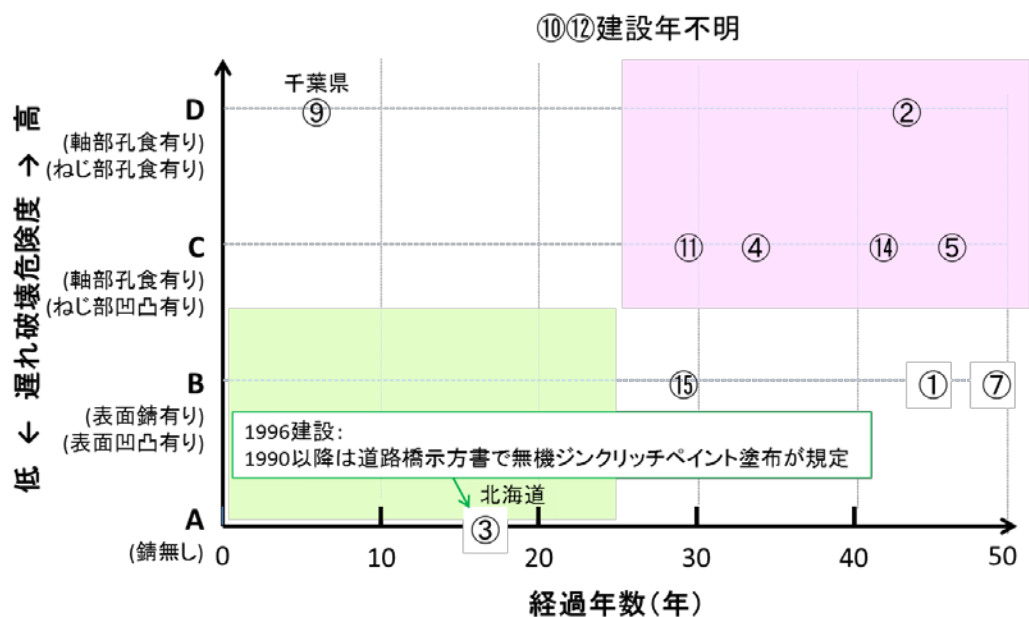
図 5.4.4 建設後の経過年数と遅れ破壊危険度

建設後の経過年数と遅れ破壊危険度の関係を図 5.4.4 に示す。建設後の経過年数と共に遅れ破壊危険度が増加する傾向がみられる。橋梁 No.9 (千葉県) は海岸から近く、特異な条件であると考えられる。橋梁 No.3 (北海道) は 1996 年建設で建設後 17 年経過しているが、唯一 A ランクにとどまっている。この理由は、建設後の経過年数が短いこと、1990 年の道路橋示方書で摩擦接合面に無機ジンクリッチペイントの塗布が規定された以降に建設されたものであり、摩擦接合面の防食性能が高いことが考えられる。
