## 4.2 令和元年台風第19号による河川管理施設被害の緊急調査速報

(国土技術政策総合研究所 河川研究部長 佐々木 隆)

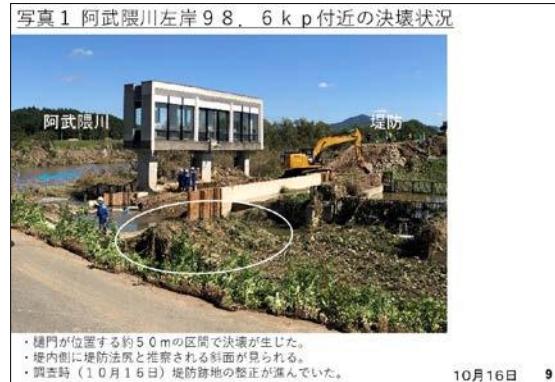
に書いているところが実際に破堤したところとなります。この部分というのはもともと遊水池で、川の水位が高くなると水がここに入る場所になっておりますが、それ以外にここに水路がありまして、その出口のところで今回破堤を起こしました。これが調査に行ったときの写真であります、50メートルの区間で決壊が生じておりますと、ここでは川側ではなくて内側から、堤内側といいますけど、内側のほうから阿武隈川のほうに水が流れたような痕跡があつたということです。その後の堤防の調査委員会でも、ここは内側の水位が上昇して、川側の水位とともに内側の水位が上昇して、それが内側から川側に流れて堤防が壊れたというふうに推察されております。

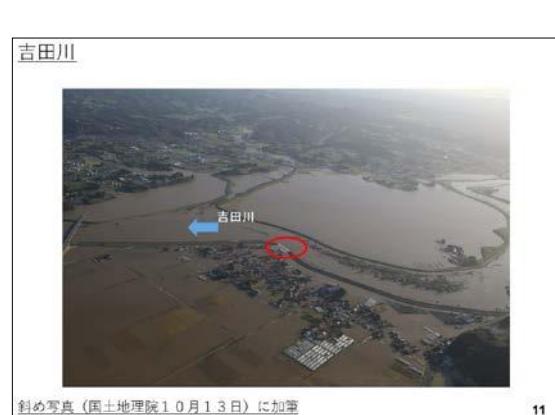
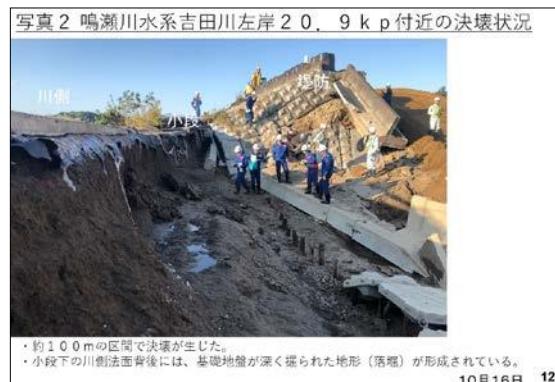
に曲がったところで破堤をしたということになります。これが調査の近景ですが、堤防はもともとここが堤防の天端で、ここが壊れたところになりますが、川側から大きく水が流れて掘れたというような形になっております。堤防委員会において決壊地点での越流水深はおおむね40センチ程度であったとされ、この越流による洗掘で壊れたというふうに推察されております。

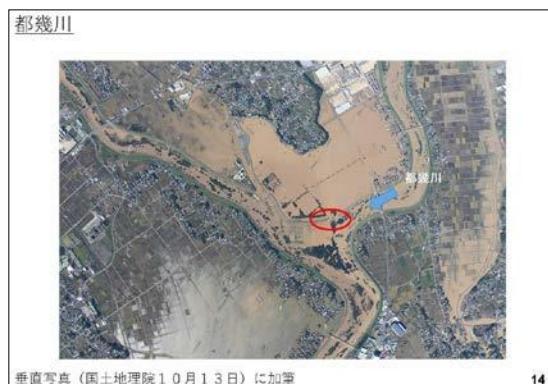
これが調査時点での写真となりますが、調査時点ではこの写真のように、既に緊急復旧の工事による締切というのが行われておりましたが、現地調査を行った者から、ここがやはり越水して、こちら側（写真左側）に越水の痕跡があったというように現地調査時点でも報告しております。このスライドでは、こ

こで110メートルと書いておりますが、その後、堤防委員会では、約90メートルの区間で決壊があったというふうにされているところです。

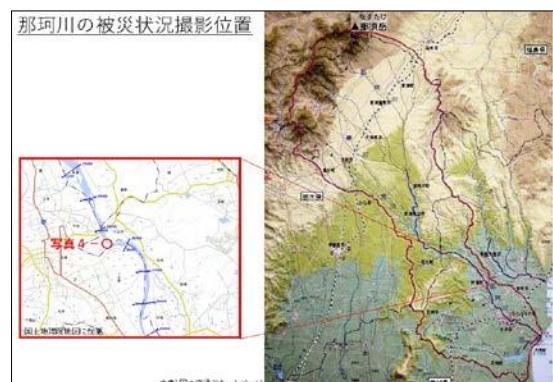
次に、那珂川の決壊箇所です。ここ（図面右下）が太平洋で、こちら辺に水戸市があつて、水戸市から少し上流に行ったところで破堤をいたしました。これが上空から撮った写真となります。この時点ではもう水が余り見えませんけど、ここで250メートル区間で堤防の破堤が起きました。ここでもやはり洪水が天端を越えて、こちらが川ですけど、川側から川で守られている内水側に越流したというような痕跡がありました。ここでも既に緊急復旧工事というものが入っているような状況でした。

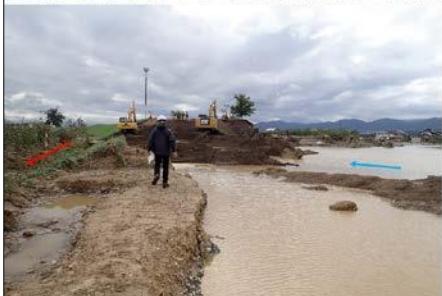
写真5 千曲川左岸58kp付近に形成された落堀

さらに千曲川につきましては、破堤の箇所が1カ所と、決壊までいかないんですけど堤防が欠損した箇所というのがありました。そこについて上空から見ますと、決壊した箇所というのはこの写真で示す位置にあって、この近くで新幹線の被害が出たという場所です。70メートル程度の決壊が生じまして、ここ（写真左側）が川ですけど、こちら側に非常に深い落っ掘りと呼ばれる洗掘されたような箇所が見られ、堤防が越流によって破堤したということが推察されております。ここは堤防の前後1.5キロの間で越水しているということです。

- ・約70mの区間に決壊が生じた。
- ・堤防の一部が残存したものの堤内地に向かって大きな落堀が形成。
- ・緊急復旧工事による詰切りが実施中。

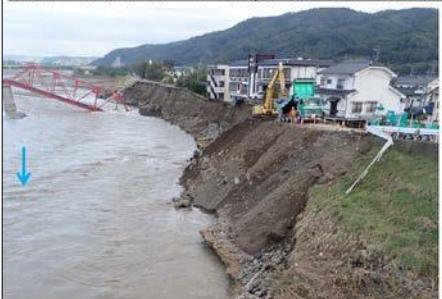
写真6 千曲川左岸104kp付近の堤防欠損箇所

- ・約300mにわたって左岸側河岸が欠損。
- ・河床が洗掘され、鉄道橋梁のアパットが流出。
- ・河床勾配は1/20.0～1/4.0.0となる。

最後に、千曲川で鉄道橋が落ちて、この写真というものは見た方が多いかと思いますけど、ここにつきましては、越流はしておりませんが、川の流れによって堤防が少し侵食されて、長さ300メートルにわたって侵食されたということがわかつております。堤防委員会でもそのように今推察されているということです。
