4.3 令和元年台風第19号等による土砂災害に関する緊急調査速報

(国土技術政策総合研究所 土砂災害研究部長 西井洋史)

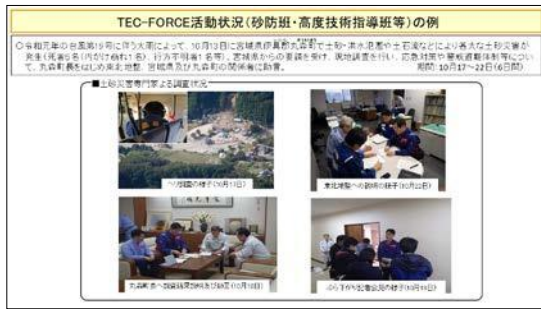
こちらは2つ目の例です。宮城県丸森町で土砂・洪水氾濫あるいは土石流などによりまして甚大な災害が発生しています。被害は、土砂災害の関係で死者が5名、行方不明者が1名などとなっております。宮城県からの要請を受け、

現地調査を行いまして、同じように応急対策とか、あるいは警戒避難体制などにつきまして、町長とか、あるいは地方整備局、県、町の職員に助言を行っております。こちらはへり調査の状況です。こちらが地整職員に説明しているところ。こちらは町長さんに説明しているところです。こちらは記者対応しているところです。特にここでは土砂・洪水氾濫

が起こっており、現地の調査結果につきまして、後程少し詳しく説明したいと思います。

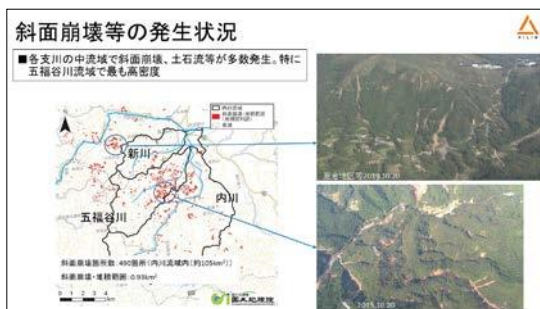
こちらがヘリ調査を行ったときの状況です。各支川の、先程もお話したとおり、雨がよく降ったところが中流域でしたので、中流域で斜面崩壊とか、土石流が多数発生しています。特に五福谷川、この辺りで非常に高密度になって

います。

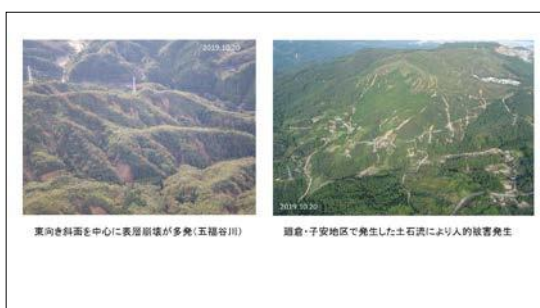
また、少し内川流域から外れますけれども、こちらに廻倉・子安地区というところがあり

ますが、こちらでも多数の表層崩壊とか、土石流が発生しています。こちらは、また後程も写真が出てきますが、人命が失われたり、行方不明者が出ているところ、土石流が出たところ

です。こちらは、また同じ五福谷川流域の中流域の斜面の状況ですけれども、東側斜面に崩壊が多く出ているところがございます。あと、先程の写真を少し引いたところ。先程お話した土石流が出たところ

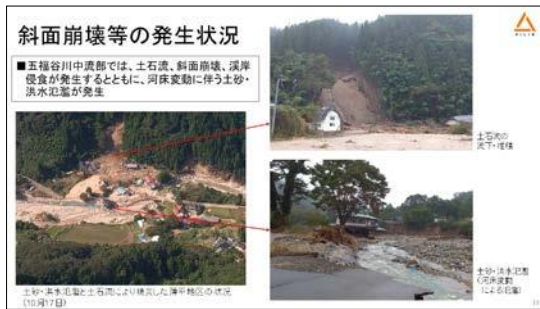
こちらは五福谷川の中流部の写真です。五福谷川中流部では土石流とか、斜面崩壊とか、溪岸侵食が発生しまして、河床変動に伴う土砂・洪水氾濫が発生しています。こちらが航空写真ですけれども、川はこちらに流れているように見えますが、もともと

川はこちらの右岸側に寄って流れておりました。道路は、元々はこちらからこう通って、この家の前を通って、こちらの橋に向かってはいますが、この辺りが流されています。こちらの河床も、元々川があったところの河床が上がって土砂が氾濫して、こちらに農地があったのですが、この農地の方に土砂が回っております。一方で、もともと道路が走っていたところの溪岸が侵食されて、こちら側に水が流れており、家の基礎辺りが浸食されているというような状況です。また、先に川の土砂・洪水氾濫が起こったと思いますけれども、その後、谷から土石流が出て氾濫した土砂の上に土石流の堆積物がの

っているというような状況になっています。

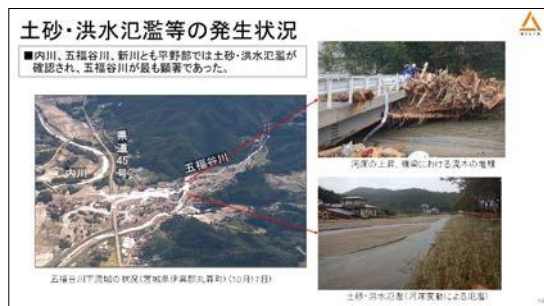
こちらが平野部とか、谷出口の状況ですけれども、内川、五福谷川、新川とも平野部では土砂・洪水氾濫が確認されまして、五福谷川が特に顕著でした。これが谷出口の状況で、こちら辺りの河道が埋塞されては、この河川は

本来こちらに行くはずですが、ここからあふれています。これは災害が起こった4日後の17日の写真ですが、災害当日にこちらにもう土砂がかなり氾濫しています。こちら辺りの写真ですが、河床が上がっています。大きな礫は少なく、花崗岩由来の細かい土砂と思われます。こちら、橋のここまで土砂がたまっていて、水が流れる断面が非常に少なくなっていて、また、上から流れた流木はここで堆積しているというような状況になっています。

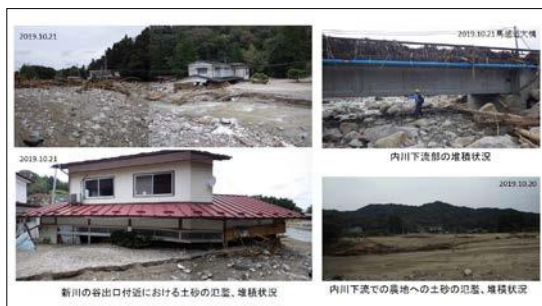
こちらは、五福谷川ではなくて新川の状況です。新川の谷出口付近ですけれども、こちらも土砂が氾濫いたしまして、こちらの家屋は建っている家ですけれども、1階の大部分に土砂が堆積している状況です。こちらもそうです。また

内川の下流部の堆積状況ですけれども、こちらも同様に河床が上がったり、流木がこの辺りに引っかかっています。こちらの写真では、農地に土砂が氾濫しています。こういった状況になっておりました。
