4. 下水道施設の被害

4.2 下水処理場・ポンプ場の被害状況

(1) 福島県阿武隈川上流流域県北浄化センター

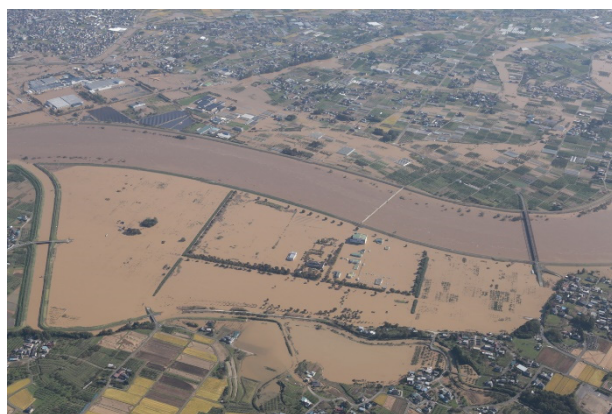
台風第19号に伴う豪雨による福島県国見町を流れる滝川の堤防の決壊により、令和元年10月13日未明に処理施設全体が一時水没し、機器の故障により処理機能が停止した。

写真-4.1 水没状況⁴⁾

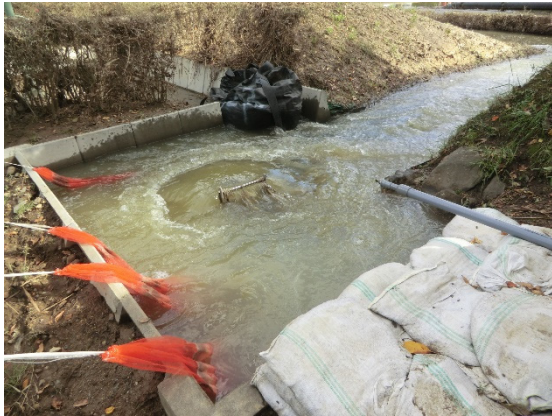
被災直後の応急対応として、流入マンホールで流入水を溢水させ、場内人孔にて固形塩素、次亜塩素を投入し、場内水路及び一部場内道路を活用した消毒をおこない、緊急放流を実施していた。また、揚水機能の早期復旧のため、仮設ポンプ及び水処理施設の汚水分配槽までの仮設管の設置を急ぎ実施していた。

写真-4.3 場内人孔での溢水、消毒状況

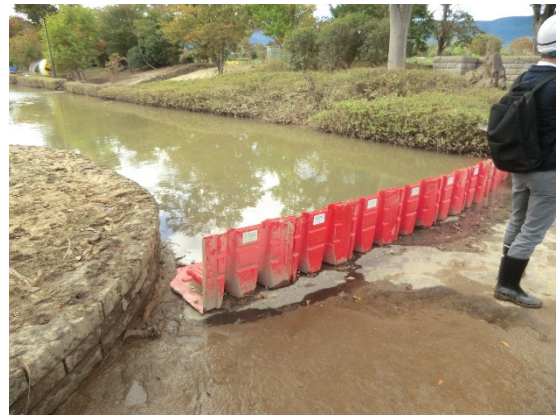
写真-4.4 場内道路の水路利用

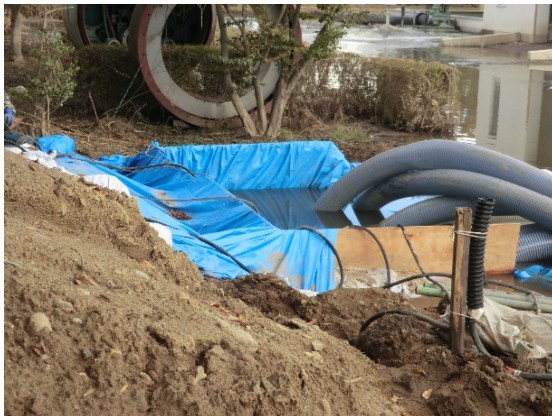
写真-4.5 揚水仮設ポンプの設置状況

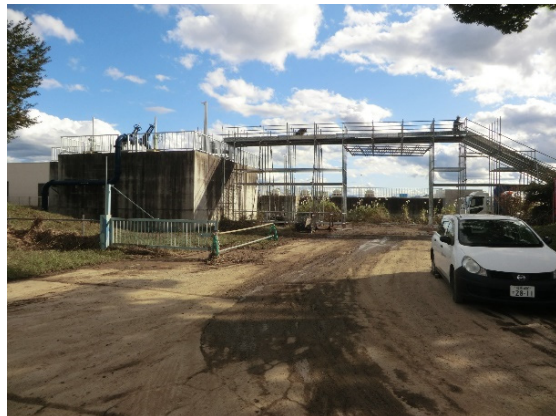
写真-4.6 仮設管の設置状況（分配槽）

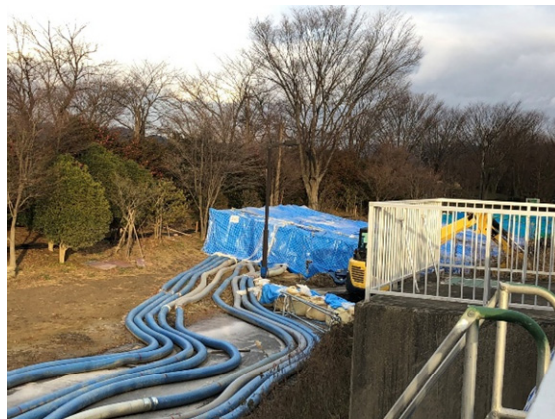
揚水機能：ポンプ施設が被災したため、場内人孔に仮設ポンプを設置し揚水機能を確保していた。

写真-4.7 流入水仮設揚水ポンプ設置状況

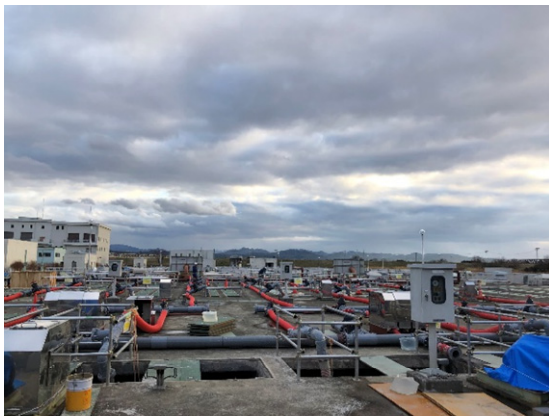
水処理 : 最初沈殿池設備、反応タンク設備、最終沈殿池設備、送風機設備、消毒設備、受変電設備がすべて水没して機能停止したが、1月10日時点で仮設送風機の設置、仮設返送汚泥設備、仮設受変電設備等の設置を行い、汚泥掻き寄せ機能の復旧による汚泥腐敗の発生抑制や活性汚泥の育成を目指し、応急復旧を進めているところであった。水槽自体は、既存の土木施設を用いて応急復旧を進めていた。

写真-4.8 最初沈殿池分配層仮設状況

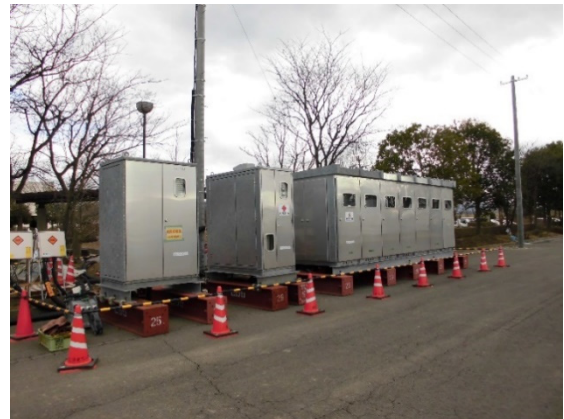
写真-4.9 仮設配電盤

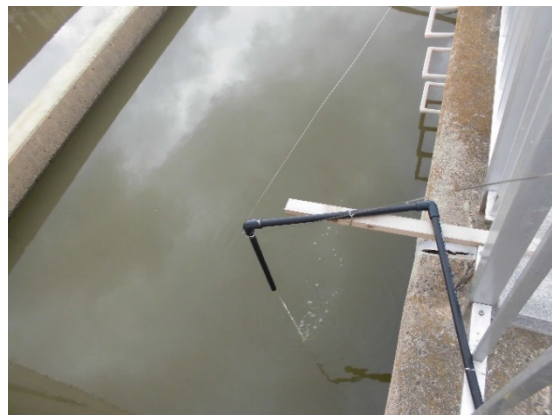
写真-4.10 次亜塩素投入状況

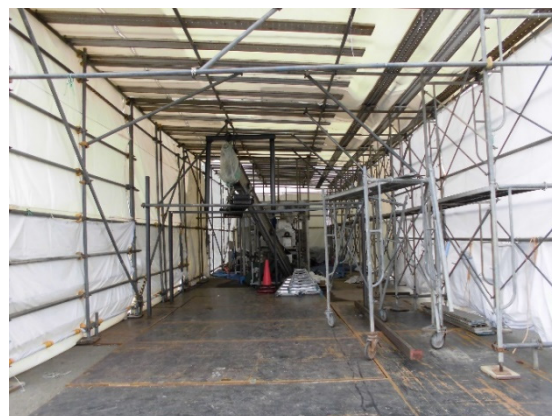
汚泥処理 : 汚泥濃縮設備のすべて、汚泥脱水設備の一部が水没した。仮設脱水機を設置し汚泥処理機能を確認していた。

写真-4.11 仮設汚泥処理施設

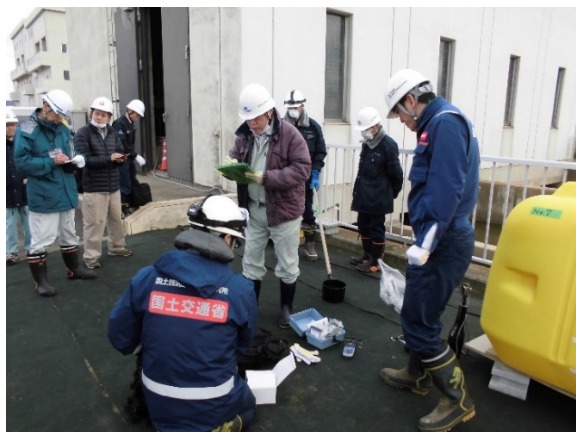
調査の結果、塩素混和池で堆積物が多く水質悪化の一要因であると考えられ、清掃の実施や、汚泥掻き寄せ機・返送系の復旧後には、生物処理への移行となるが、活性汚泥が生成しないようであれば種汚泥の投入も考慮すること等、指導をおこなった。

写真-4.12 塩素混和池残留塩素測定状況

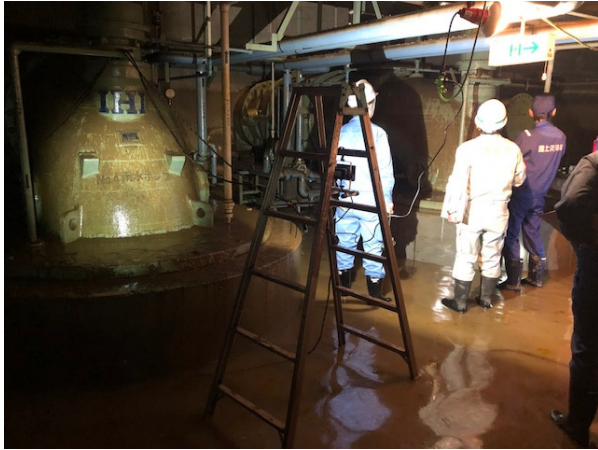
館町排水ポンプ場（雨水）については、ディーゼルエンジン、電気系統が全滅した。次期出水期までの復旧を目途として、降雨時には、排水ポンプ車、仮設ポンプ等を併用し、対応予定である。

写真-4.15 雨水ポンプ場被害状況確認

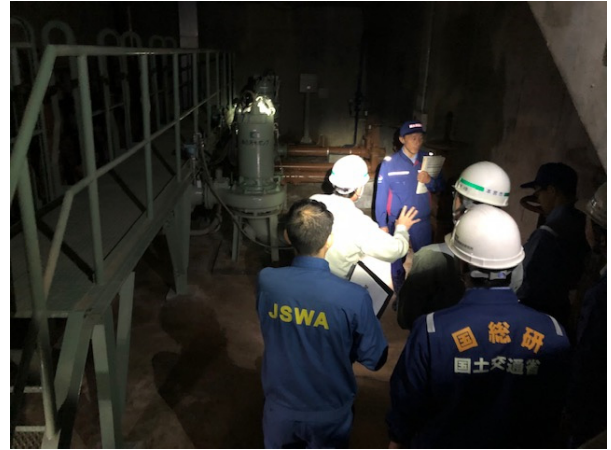
写真-4.16 汚水ポンプ場被害状況確認

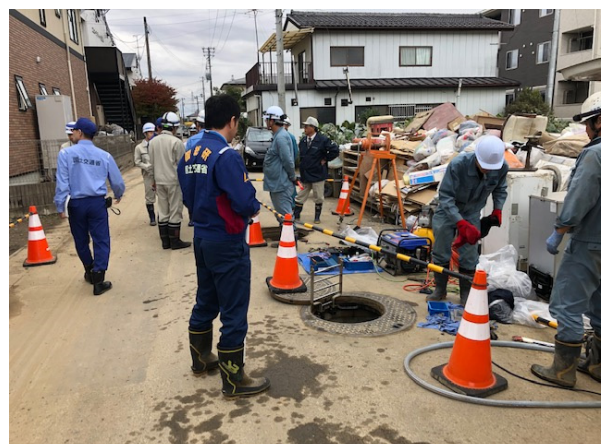
台風第 19 号による大雨により、水門町ポンプ場（雨水）、梅田ポンプ場（雨水）が浸水のため機能停止した。また、市内の真空式下水道が被災し、32 世帯が下水道使用不能状態で 10 月 23 日現在は各戸の升からバキュームで汲み取りを実施していた。

写真-4.18 真空式下水道被害状況確認

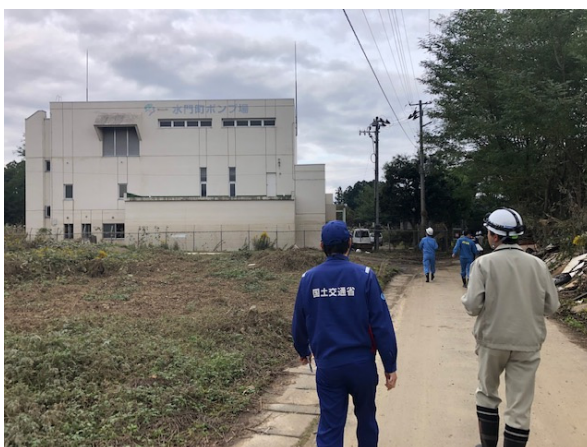
写真-4.19 雨水ポンプ場被害状況確認

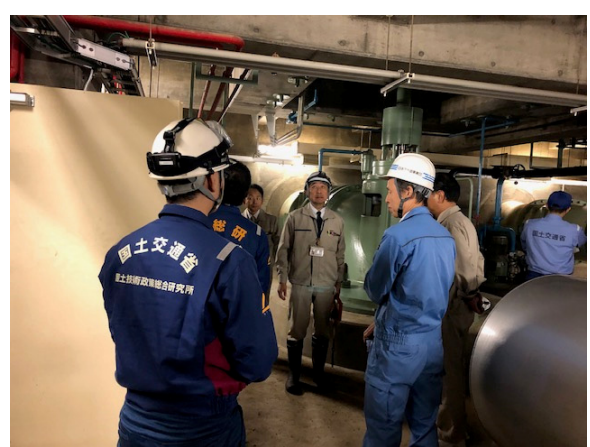
写真-4.20 雨水ポンプ場被害状況確認

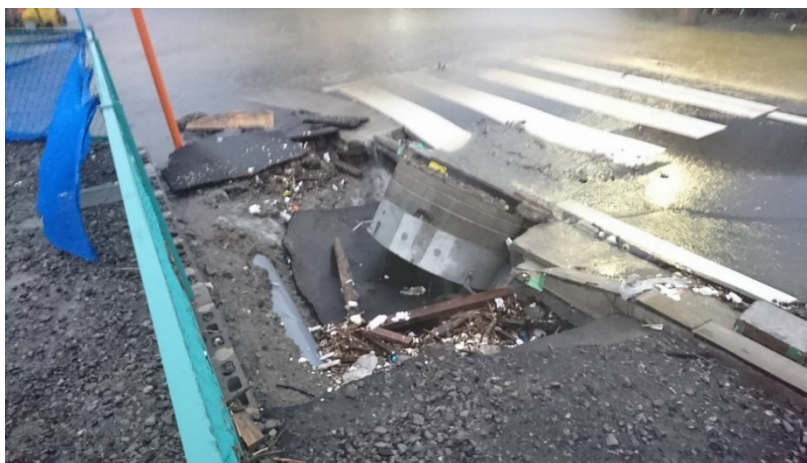
管路施設については、被災が広範囲で起こっているが、顕著な被害報告が見られなかった。しかし、浸水箇所での溢水や洗掘、従前浸水時にはあまり見られなかった隆起現象の報告もあり、被害形態も多種多様であることから、実態の詳細把握が重要であり、被害情報を元に被害の類型整理を行うとともに、台風第 19 号の豪雨による管路被害の詳細現象把握が必要となる。

写真-4.22 空気の衝撃圧による管路施設（供用開始前）の被害状況
（提供 静岡市）
