## 第3章 損傷例にみる耐久性の信頼性

### 3.1 はじめに

### 3.2 健全性の診断区分がIVとされた橋の損傷の特徴

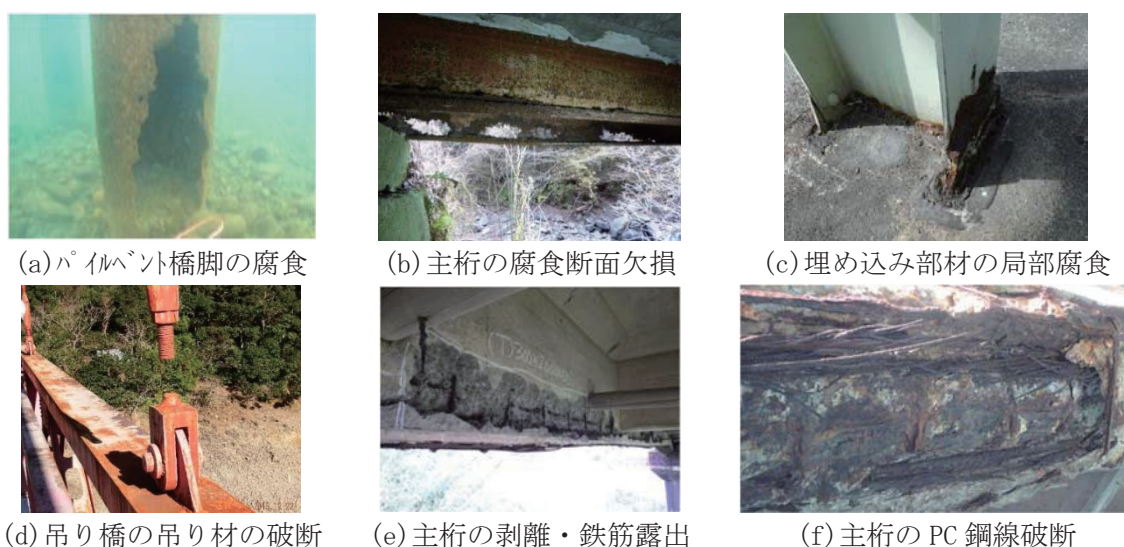
写真-3.2.1 経年劣化由来の損傷例

定期点検の調書から写真を確認し損傷の原因を推定する。3.2.3の分析で損傷種類の上位を占めていた腐食や剥離・鉄筋露出、沈下・移動・傾斜、洗掘の損傷について調書の写真を確認すると、腐食や剥離・鉄筋露出では経年劣化由来の損傷が多くみられる一方で、沈下・移動・傾斜や洗掘等では地震や出水などの突発的事象由来と推定される損傷がみられた。経年劣化由来の損傷例を写真-3.2.1、突発的事象由来の損傷例を写真-3.2.2に示す。

以上より、健全性の診断区分のIVの橋梁では経年に伴う腐食または、出水、地震なども関係した突発的事象が関係していると考えられる。そこで、3.2.2の分析のとおり、健全性の診断がIVとなっている橋の内訳は、塩害環境や交通量との相関がみられなかったと考えられる。むしろ、耐久性の信頼性を向上させる観点からは、水処理等を適切に行うこと、定期点検等を行い、予防保全を着実に実施することが重要であることがわかる。

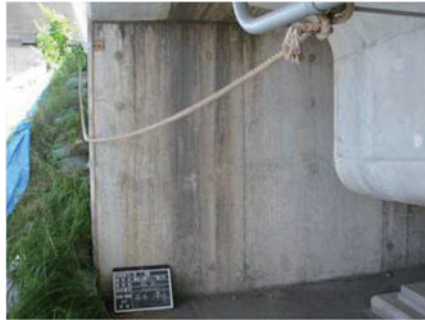
損傷原因の具体例を**写真-3.3.1**に示す。(a)は伸縮装置部からの漏水（排水設計の不全）、(b)は耐候性鋼材の部分腐食（環境への部分不適合）である。このような水の滞水箇所や程度は、供用してから始めてわかることも多いと考えられる。

(a) 排水設計の不全

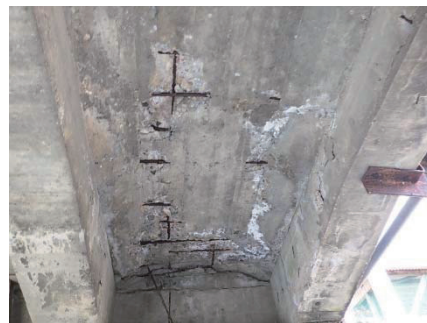
(c)は骨材の異常によるひびわれ、(d)は床版の鉄筋のかぶり不足によるうき・鉄筋露出である。骨材については、材料や施工の品質管理を適正に行ったとしても、全ての反応性骨材を排除するようなことは行われていない。本分析から、完成物の品質のばらつきにつながる可能性が示されていると考えられる。

(d) 鉄筋のかぶり不足

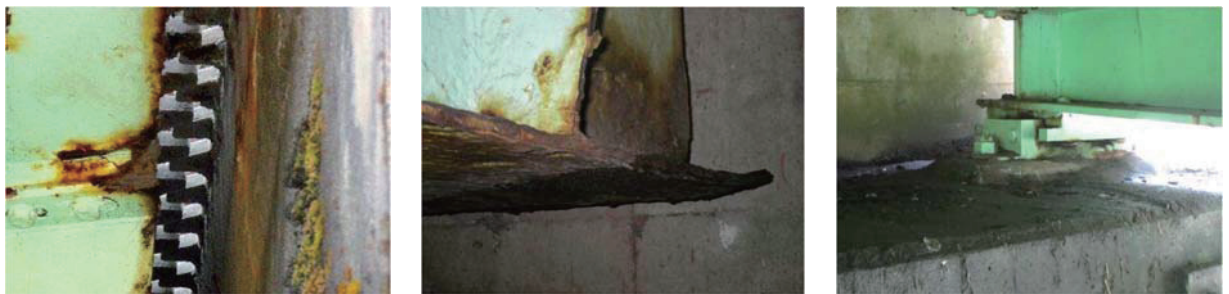
写真-3.4.1 縦断勾配が低いA1側の損傷状況

当該橋梁では、縦断勾配は起点側から終点側に2.5%上がっており、橋面排水はA1側に集まる構造となっている。そして、A2側と比べてA1側の主桁端部の腐食の方が劣化進行している。

A1側の箱桁上フランジ面と床版との接合部に一部に漏水が確認されており、箱桁端部に腐食がみられる。伸縮装置（フィンガージョイント）の遊間部に止水構造はなく、凍結防止剤を含んだ橋面排水が桁下に流れている。

すなわち、A1側、A2側とも同じ凍結防止剤の散布環境下のためだけでなく、水が桁端部へ導かれること、止水がされていないこと、桁に達した水が排水されないことの全てが、劣化を局所的に進めていると考えられる。

(a) A1直上の伸縮装置(排水) (b) A1側の主桁端部の腐食状況 (c) A2側の主桁端部の腐食状況

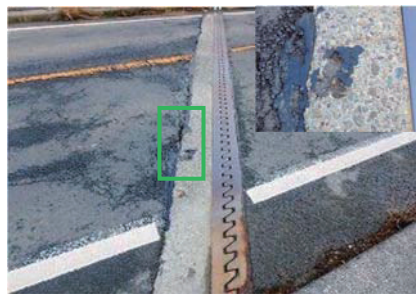
当該橋梁では、縦断勾配が起点から終点に向かって 3.4%下がっており、縦断勾配が低い A2 側の主桁端部には著しい腐食による層状剥離がみられた。一方、A1 側では伸縮装置で後打コンクリートの欠損と舗装との境に局部的な欠損による隙間がみられており、桁下の下部構造に漏水が確認されたが、周辺の鋼部材に著しい腐食はみられなかった。

(b) A1 側の伸縮装置部の欠損

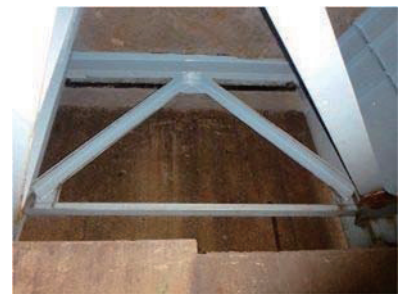
すなわち、止水ができていないことで、A1 側でも桁端部の局所的な劣化が起きる可能性があるが、縦断勾配の向きでは A2 側に水が導かれるため、A2 側の方が劣化を局所的に進めていると考えられる。

(c) A1 側の桁下の腐食・漏水

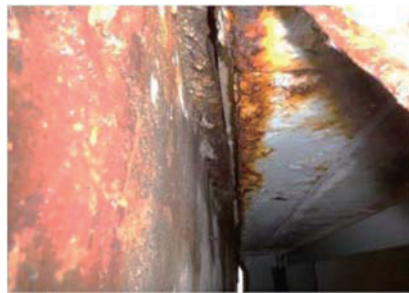
当該橋梁は終点側から起点側に向かって縦断勾配が下がっており、橋面排水の流下方向は起点側に流れており、A1側の主桁端部や支承は局部的に著しい腐食がみられている。また、曲線区間に位置しており、横断勾配は起点から向かって左側に下がっている構造である。そのため、A1側と比べて腐食の損傷度が高くないA2側においても、横断勾配が低いG1桁の支承部では支承本体及びアンカーボルトで腐食が進展している状況であった。

(b) A1側の伸縮装置下面の腐食

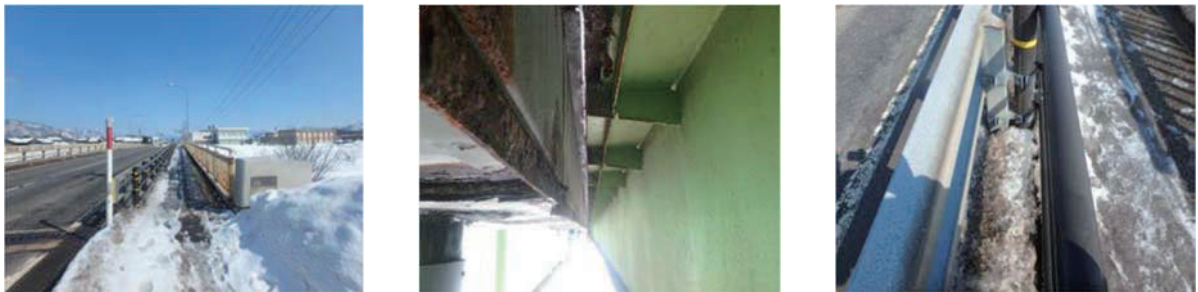
写真-3.4.9 隣接橋が平行し近接する場合の損傷例

当該橋梁は道路橋に平行して架設された側道橋である。道路橋と側道橋の間には**写真-3.4.9 (b)**に示すように隙間があり、この隙間から道路橋側で散布された凍結防止剤が橋面排水に混じって桁下に侵入したことで、主桁側面等の鋼部材に腐食が発生したと推定される。また、A1側の主桁端部には特に著しい腐食はなかったが支承の腐食が顕著であった。現地確認時は直上の伸縮装置下面はドレーンパイプによる排水処理が施されており、下部構造への漏水は確認されなかったことから、桁端部においても並行する道路橋との隙間から橋面排水が桁下に侵入したことが損傷の要因と推定される(**写真-3.4.10**)。

すなわち、平行する橋梁からの水や凍結防止剤の巻き上げといった互いへの影響、2つの橋梁の境界部の止水ができていないこと、境界部から浸入してきた水が上手く排水できなかったことで、局所的な劣化が進んだと考えられる。

(a) 橋面全景 (b) 道路橋(左)との隙間(桁下) (c) 道路橋(左)との境界(橋面)

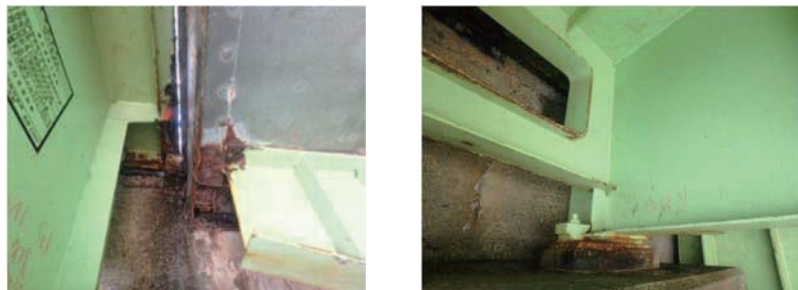
写真-3.4.10 隣接橋が平行し近接する場合の損傷例 (桁端部)

(a) 桁端部の道路橋との隙間 (b) 桁端部の支承の腐食

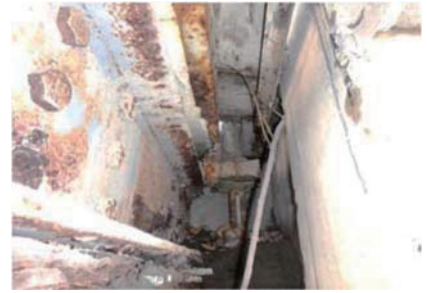
当該橋梁は道路橋に平行して架設された側道橋である。主桁や横桁、縦桁が全体にわたり腐食がみられており、パネル床版の隙間から橋面水が流入していることが要因と考えられる。加えて、道路橋と側道橋の間には写真-3.4.11 (b) に示すように隙間があり、この隙間から道路橋側で散布された凍結防止剤が橋面排水に混じって桁下に侵入したことも、鋼部材の腐食が発生した要因と推定される。

(c) 道路橋(右)との境界(橋面)

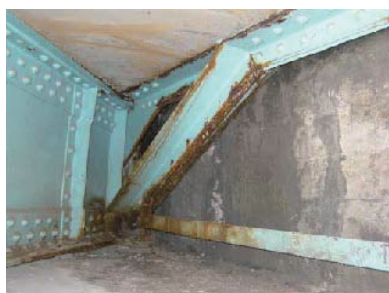
桁端部の損傷事例を写真-3.5.1に示す。桁端部では、伸縮装置からの漏水や桁遊間から吹き込んだ雨水が胸壁や部材を伝わり、橋台天端に滞水することで湿潤環境となり、周辺の鋼部材で腐食が生じた事例が多くみられた。止水材が設置されていても止水不良によって部材の隙間から漏水している事例がみられた。また、橋台天端は平坦で勾配がないことが多く、すぐには滞水が排水されず湿潤環境になりやすい事例がみられた。

(a) 胸壁の漏水跡

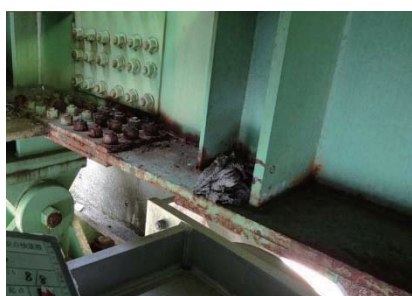
一般部の損傷事例を写真-3.5.2に示す。一般部では、主桁の下フランジが特に雨掛かりや伝い水の影響を受けて滞水しやすく、上フランジやウェブ上部と比べて損傷が発生しやすい傾向にあった。

(a) 横桁下フランジ部の滞水

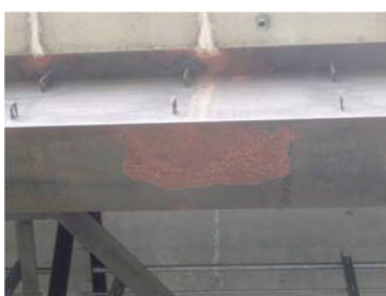
(b) 床版漏水箇所からの伝い水

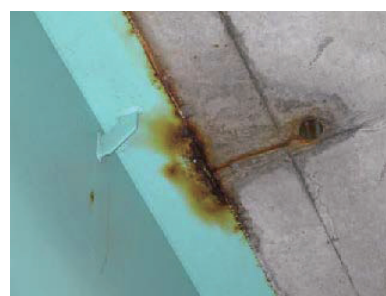
(c) 水抜き孔からの排水

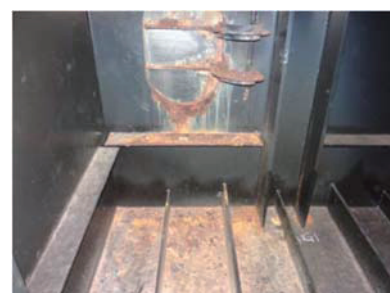
桁内部の損傷事例を写真-3.5.5に示す。箱桁内では、マンホールや作業孔蓋の止水機能の不全や箱桁内に設置された排水管からの漏水により、箱桁内の滞水箇所や湿潤状況となったところで局所的に腐食が進行した事例がみられた。箱桁内部に水抜き孔は設置されているが、塵埃や鳥の糞害の堆積によって排水されずに滞水している事例もみられた。なお、箱桁内部の排水管において、床版防水のスラブドレーンが設置されているものの箱内で脱落しており、橋面水が箱桁内に浸入しても外に排水されない状況となっている事例もみられた。

(c) マンホールからの漏水

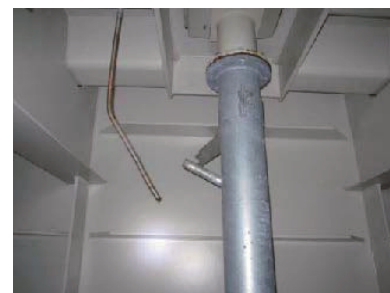
(i) スラブドレーンの脱落

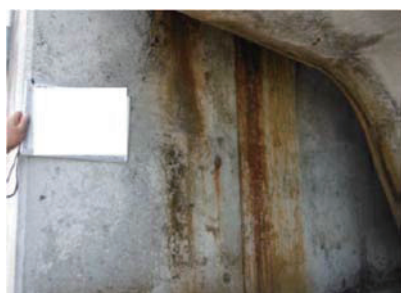
桁端部の損傷事例を写真-3.5.6に示す。桁端部では伸縮装置や地覆遊間部から漏水し、漏水箇所付近で剥離・鉄筋露出が生じる事例がみられる。また、コンクリート桁では、部材内部に水が浸入しひびわれや施工継ぎ目部から漏水・遊離石灰が析出される事例がみられる。橋座面では、滞水や土砂堆積により桁端部を湿潤環境とする事例が多くみられる。コンクリートの桁端部は、鉄筋のかぶりが薄くなりがちであり、経年劣化や橋台胸壁部との接触によって剥離する場合がある。

(a) 伸縮装置からの伝い水

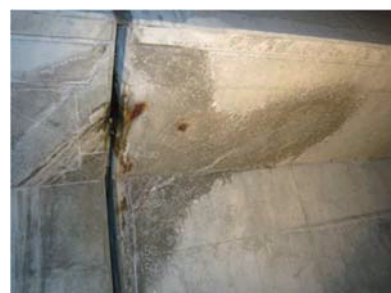
(c) 桁端部の鉄筋露出、漏水

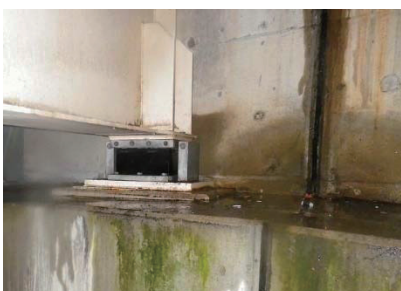
(d) 橋座面の滞水

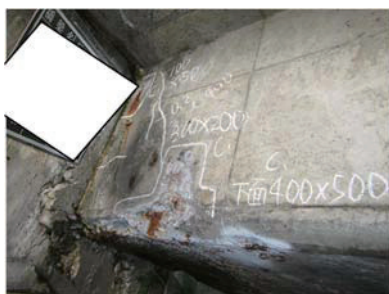
(g) 伸縮装置からの漏水

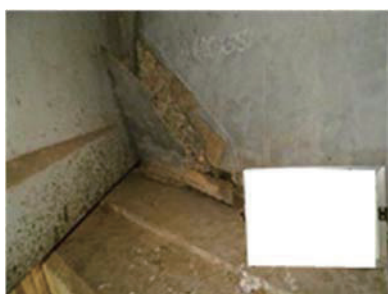
(h) 主桁端部の剥離

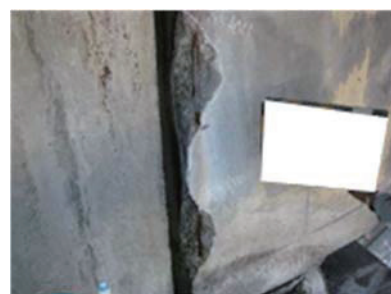
(j) 主桁端部の鉄筋露出

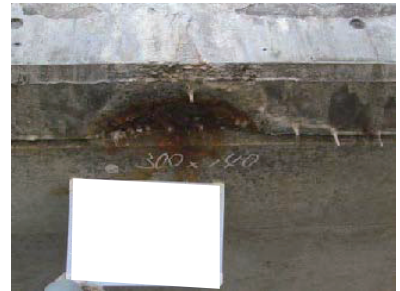
一般部の損傷事例を写真-3.5.7に示す。床版の張り出し部では、かぶり不足による鉄筋露出や遊離石灰を伴うひびわれの事例がみられる。別の個所では、地覆側面の打ち継ぎ目部からの遊離石灰、床版下面の広範囲に遊離石灰のにじみや剥離・鉄筋露出、ひびわれ補修跡で遊離石灰が析出する事例がみられる。ひびわれや剥離・鉄筋露出等のコンクリートの損傷は、水の供給によって劣化進行する可能性があり、水の供給は橋面の防水不良や地覆側面等からの伝い水、桁下の湿潤環境が要因と考えられる事例がみられる。

(c) 地覆側面からの伝い水

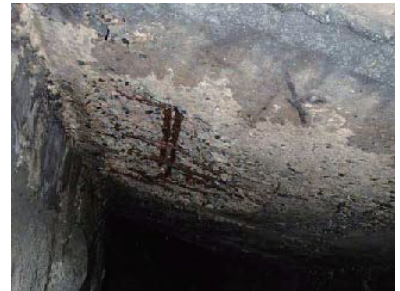
(i) RC 床版桁下面の鉄筋露出

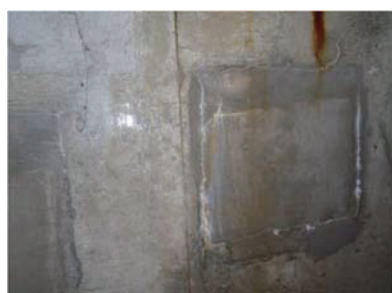
定着部の損傷事例を写真-3.5.8に示す。定着具の後埋めコンクリートでは、ひびわれやうき、遊離石灰が生じている事例がみられた。また、後埋めコンクリート自体が剥落し、内部の補強鉄筋や定着具が露出している事例もみられた。主桁側面の定着部は雨掛かり部に位置し、後埋めコンクリートの境界部や発生したひびわれから水が浸入し定着具が腐食する可能性がある。

(a) 定着部からの遊離石灰

以上より、定着部の後埋めコンクリートは形状、打継面処理の方法、使用するコンクリートの種類及び補強鉄筋の状況によっては損傷が発生しやすくなる状況にある。むしろ、後埋めコンクリートに水を滞留させない工夫などのディテールの配慮を、幅広く検討していくことが必要と考えられる。

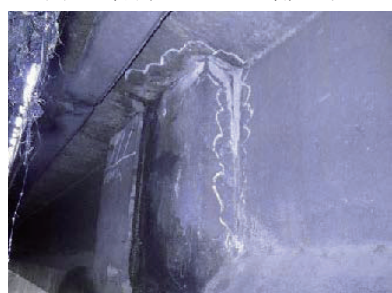
(d) 定着部の境界部から漏水

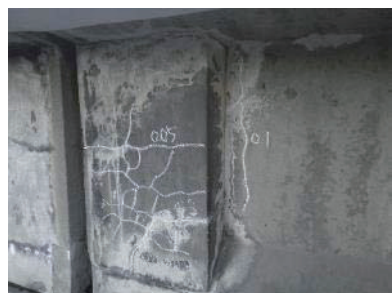
(g) 定着部のひびわれ

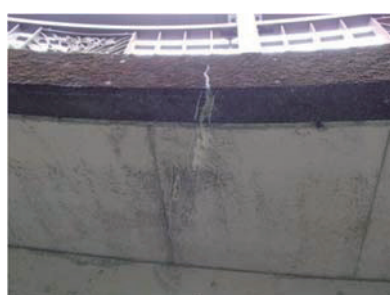
部材取り合い部の損傷事例を写真-3.5.9 に示す。コンクリート部材の部材取り合い部では漏水・遊離石灰が生じる事例がみられた。具体的発生箇所は、地覆と床版の取り合い部、主桁と横桁の取り合い部等であり、橋面防水の止水機能のばらつきが原因と推定される。また、横桁では設置された添架管との取り合い部から漏水が生じている事例、鋼桁の上フランジと床版の境界で床版側にひびわれや剥離が生じた事例がみられる。

(a) 床版と地覆下面の取り合い部

以上より、部材取り合い部では橋面からの水の浸入によって漏水・遊離石灰が生じる状況にあり、水の浸入経路を特定し水を浸入させないようにしない限りは、周辺部材に悪影響を及ぼし続ける可能性がある。また、取り合い部は、損傷を生じさせない取り合い方法の工夫をする必要がある。

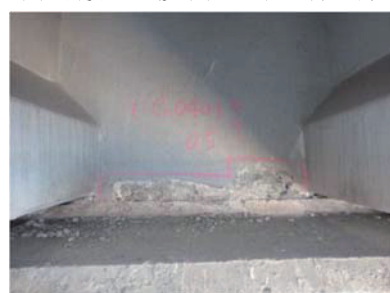
(g) 横桁底部の剥離

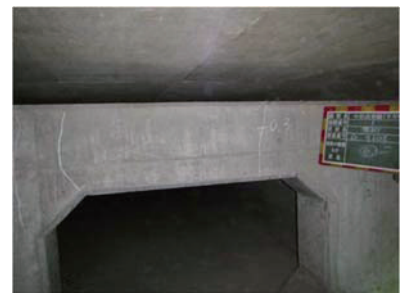
桁内部の損傷事例を写真-3.5.10に示す。コンクリート部材の箱桁内部ではひびわれや打ち継ぎ目部、排水管からの漏水によって、桁内部に滞水が生じている事例が多くみられた。常時、滞水が生じている箇所では箱桁の底部で剥離・鉄筋露出が生じる場合がある。

(c) 横桁ハンチ部のひびわれ

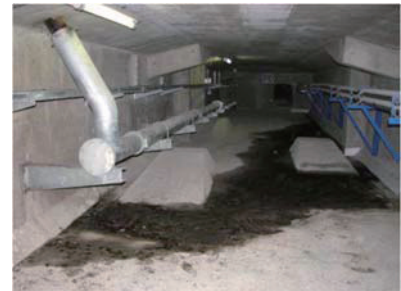
(f) 箱桁内の排水不良

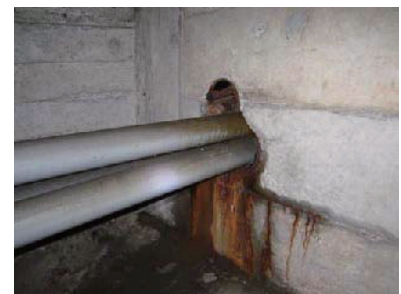
(i) 添架管接続部からの漏水

桁内部では排水管の損傷によって水が浸入することがわかる。また、水が浸入すると長期に滞水する状況となることから、排水管をなるべく桁内部に設置しないという方法も水を浸入させない工夫であると考えられる。

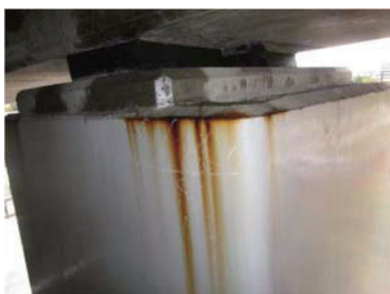
下部構造の鋼部材における損傷事例を写真-3.5.11 に示す。鋼板巻立てされた橋脚では、鋼板の上端部が平坦になっており、そこに水が滞水し腐食が生じた事例がみられた。また、鋼製橋脚では伝い水によってマンホールのボルトが腐食した事例、桁内部と同様に内部で排水不全により滞水している事例がみられた。

(a) 鋼板巻立ての上端部の滞水

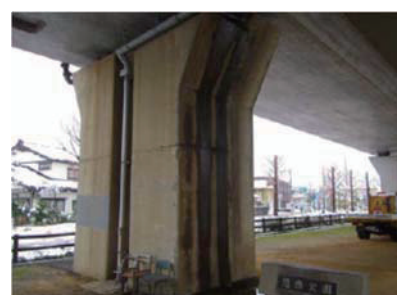
下部構造におけるコンクリート部材の損傷事例を写真-3.5.12 に示す。下部構造は直上の伸縮装置からの漏水によって橋座面の滞水や、橋脚での伝い水がみられており、水環境の悪化によって損傷が生じた事例がある。橋座面の滞水は支承や附属物の設置位置によって排水されない場合があり、また、目視が困難な事例もあった。橋座面を部材で囲い込み、水を1箇所に集めて排水させた事例では、囲い込む部材の破損や土砂が堆積したことで排水が上手くできていない状況がみられた。なお、橋脚の梁部前面に伝い水を防止する水切りを設置している事例もみられた。

(c) 伸縮装置からの伝い水

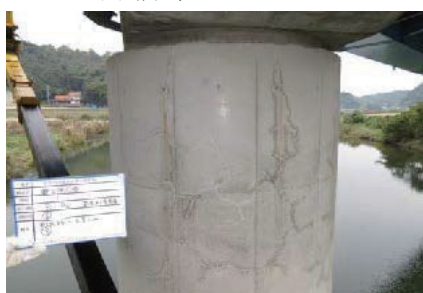
(d) RC 巻き立て部のひびわれ

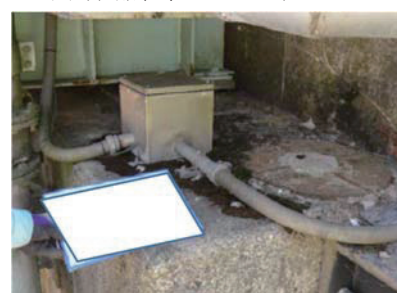
(f) 橋座面の土砂だまり

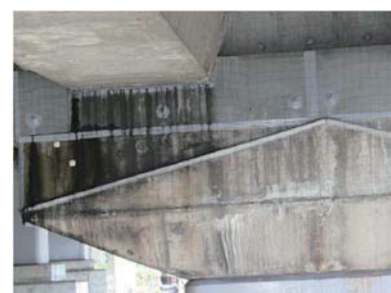
(i) 橋脚の水切りの設置

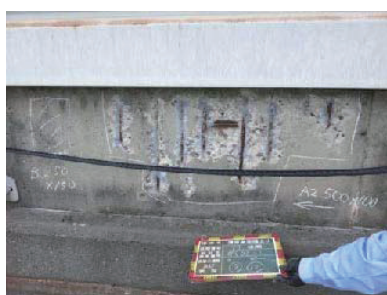
地覆・高欄・防護柵の損傷事例を写真-3.5.15に示す。壁高欄では鉄筋のかぶり不足と推定される剥離・鉄筋露出、温度応力による初期ひびわれがみられる。鋼製の防護柵では、棧の隙間、支柱基部、アンカーボルト部といった凹凸のある滞水しやすい箇所で腐食が生じている。支柱が埋設式の場合、支柱基部に水が浸入することによって、地覆内の支柱が腐食膨張を起し、地覆が剥落する場合がある。

(a) 壁高欄の鉄筋露出

以上より、鉄筋のかぶり不足、想定していなかったひびわれ発生については、コンクリート部材のスペックを上げることを考える必要がある。また、支柱基部等の腐食については、水が浸入しても滞留させない、又は防食のスペックを上げることが必要と考えられる。

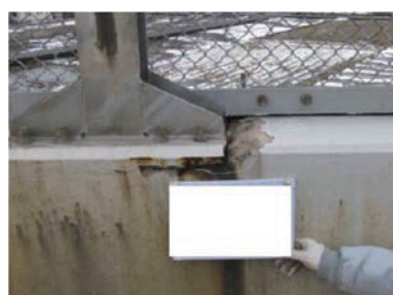
(c) 壁高欄目地付近の鉄筋露出

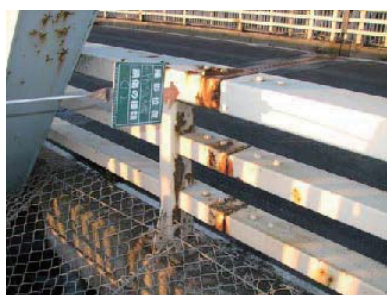
(d) 防護柵の棧の隙間の腐食

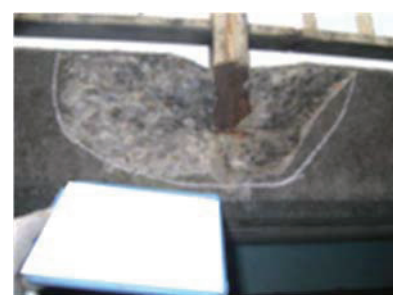
(f) 支柱基部の地覆の剥離

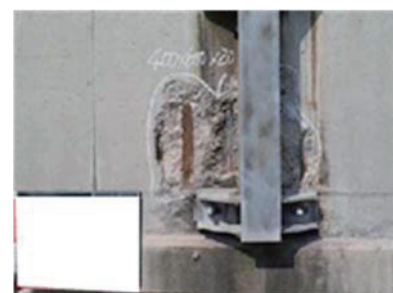
(i) 壁高欄の鉄筋露出

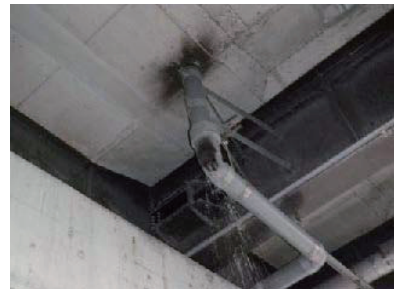
排水施設の損傷事例を写真-3.5.16 に示す。床版防水の水抜き孔や排水管の流末では、近傍の部材に水が飛散している事例がみられた。また、排水管の変曲部や接続部の破損個所で漏水が生じている事例がみられた。箱桁では排水管が桁内を通るように設置されている場合があり、部材の境界部から漏水が生じている事例がみられた。そもそも排水管自体が腐食して欠損している事例がみられた。排水管の取り付け金具では、取付金具とボルトの異種金属の接触によって電位差が生じたことによる腐食が発生した事例、橋面側の排水施設では集水枡との取り付けや土砂詰まりによって周辺部材に浸水したり排水不全になったりする事例がみられた。

(c) 排水管の取り付け部から漏水

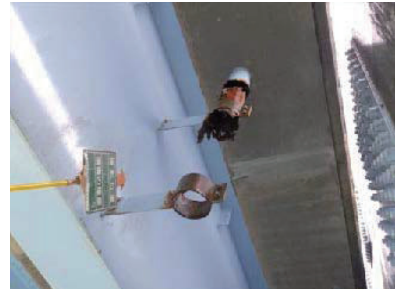
(f) 排水管の腐食

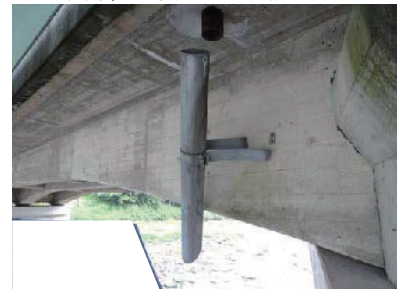
(l) 排水管の脱落

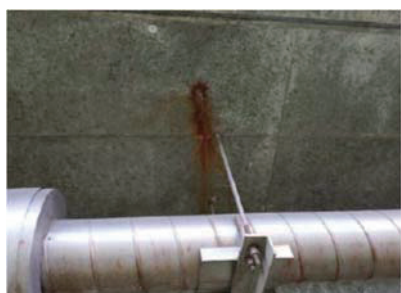
添架物等の損傷事例を写真-3.5.17に示す。添架物の取り付け金具は、水みちになりやすく、滞水する状況となって腐食する事例がみられた。また、取り付け金具が設置された部材側でも剥離・鉄筋露出等の変状が生じる事例があった。照明柱の台座では平坦部で滞水が生じやすく、腐食やうき、剥離等がみられた。

(a) 取付金具の腐食

以上より、添架物の取り付け部では、取り付け金具や取り付け先の部材に水を浸入させない、または滞留させないことも必要である。また、添架物自体も防食のスペックを明らかにした上で選択したり、維持管理をするのがよいと考えられる。

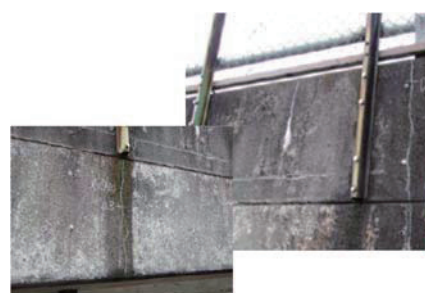
(c) 附属物の取付位置

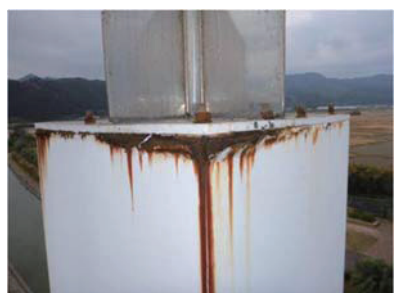
(g) 照明柱台座の腐食

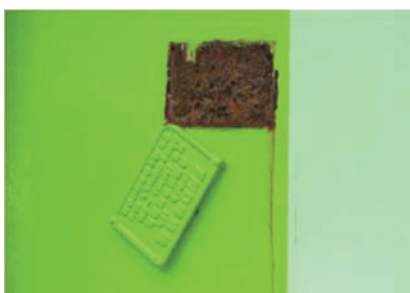
(i) 橋歴板の脱落

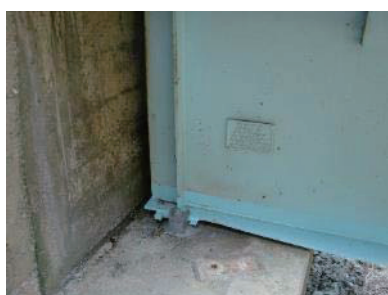
目的の箇所近づいても狭くて進入できない事例を写真-3.6.2に示す。桁端部と胸壁との隙間が狭い事例、桁下面と橋座との隙間が狭い事例がみられ、いずれも支承部や桁下面の状況、桁端部の腐食等の近接目視が困難となる。桁端部は伸縮装置からの漏水、橋座面の滞水、通気性の条件等により、塗装劣化、腐食が局部的に発生しやすい場所であり、定期点検や緊急点検の際に近接目視のための点検空間の確保及び補修・補強・更新のための空間の確保が必要な場所である。

(a) 桁端部と胸壁の離隔が狭い

定期点検において、局所的な損傷も含めて状態の把握が必要であるが、進入できるための空間が確保されていなければ適切な状態の把握ができないと考えられる。
