# 国土技術政策総合研究所資料

No.1134

## 船舶の係留施設への衝突事故に関する基礎的分析

Basic Analysis of Factors and Damage Due to Accidents of Ship Collision with Mooring Facilities

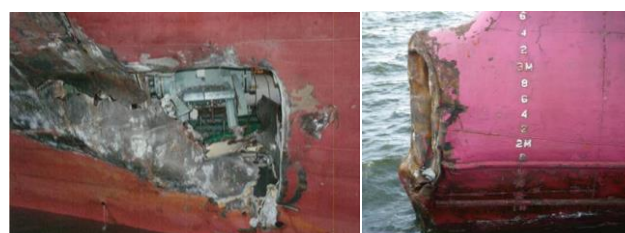
(a)船側部の破口 (b)バルバス・バウの圧壊

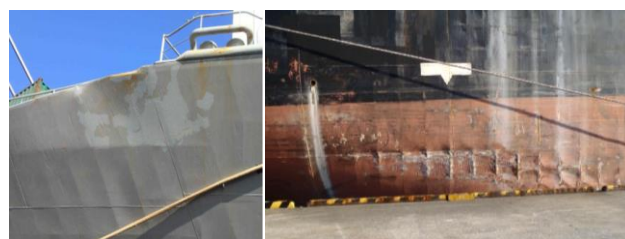
(c)舳先側面部の損傷 (d)船側部の擦過傷

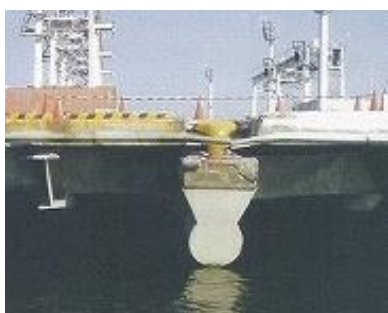
(a) 栈橋の鋼管杭の損傷

写真-3.1に係留施設本体の代表的な損傷事例を示す。まず、写真-3.1(a)は栈橋の鋼管杭（水中部）に船体側のバルバス・パウ（球状船首）が衝突し、鋼管杭が座屈し、破損した事例である（付録A：事故調査報告書 No. 490）。

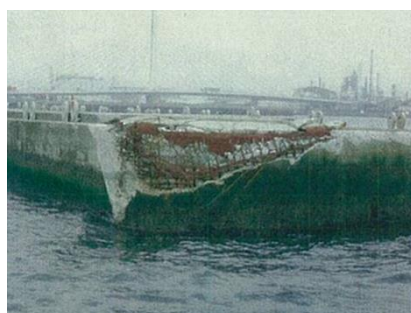
(b) ケーソン（重力式岸壁）の損傷

写真-3.1(b)は、重力式岸壁（ケーソン式）の端部に船舶が衝突し、ケーソン壁が破壊され、内部の鉄筋が露出した事例である（付録A：事故調査報告書 No. 2）。

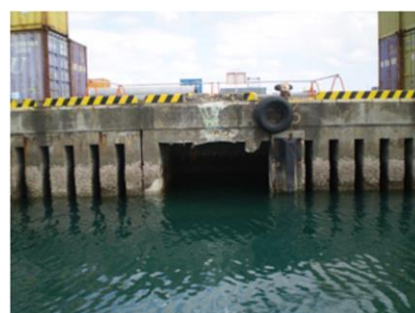
(c) スリット構造の損傷

写真-3.1(c)は、ケーソン式岸壁の前面壁での波による反射率を低減するために設置されていたスリット構造（鉄筋コンクリート構造の柱で、スリット背後に遊水部がある）が、船舶の衝突によってスリットの一部分が完全に破壊（写真中、大きな空洞になっている部分）された事例である（付録A：事故調査報告書 No. 242）。

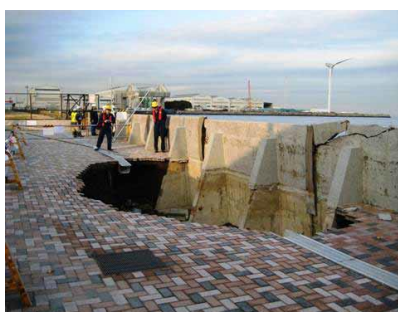
(d) 重力式護岸の損傷（前面壁の損傷及び背後地盤の吸出し）

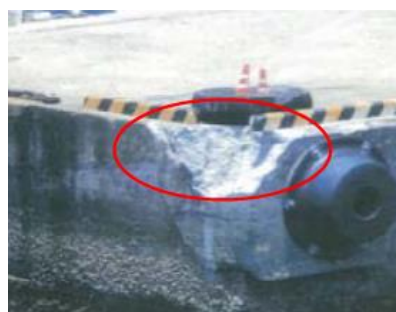
(e) ケーソン（重力式岸壁）の損傷

一方、被害が軽微である事例も紹介する。写真-3.1(e)は、ケーソン式岸壁の上部工コンクリート（無筋部分）の角部が一部欠損した事例である（付録A：事故調査報告書 No. 455）。この場合、損傷規模は限定的であり、損傷箇所も大きな荷重を支持する部位ではなく、さらに係留施設の端部であることから、船舶の離着岸や係留は支障なく行うことができる。このような軽微な被害であれば、先述した損傷に比較すると港湾機能に及ぼす影響は限定的であり、被害程度の早期把握や利用上の注意が必要とされるものの、荷役機能の早期回復は可能であると考えられる。

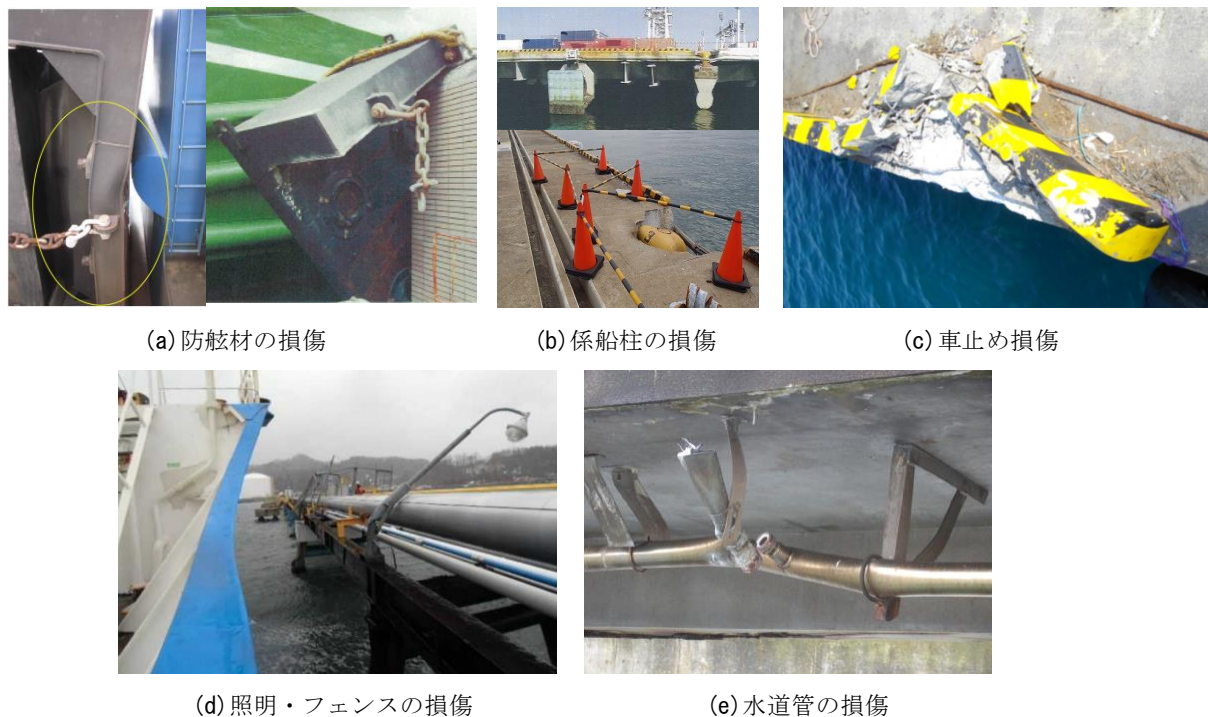
(a) 防舷材の損傷

(b) 係船柱の損傷

(c) 車止め損傷

(d) 照明・フェンスの損傷

(e) 水道管の損傷

つぎに、写真-3.2(b)は、写真-3.1(a)を係留施設上から写したものであるが、鋼管杭の座屈に伴い直上の係留柱が陥没している(付録A:事故調査報告書No.490)。写真-3.2(c)は船体が係留施設上の車止めに衝突して車止めが圧壊した事例である(付録A:事故調査報告書No.242)さらに、写真-3.2(d)は、船体との衝突により照明・フェンスが損傷した事例である(付録A:事故調査報告書No.242)。また、写真-3.2(e)は、水道管が破損した事例である(付録A:事故調査報告書No.184)。

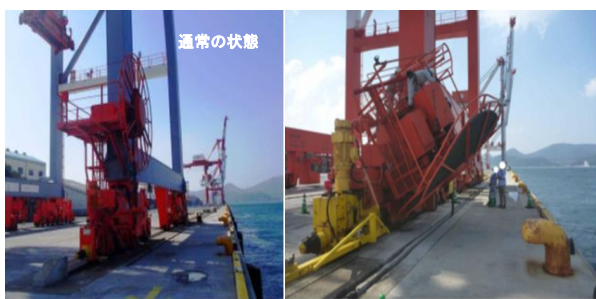
また、本報告において、荷役機械は岸壁の付帯設備として分類しているところであるが、代表的な損傷事例を写真-3.3に示す。これは船首部のブルワークが本件係留施設上のガントリークレーンのケーブルリールに衝突したもので、本ケーブルリールは、本船が衝突した際、ガントリークレーンから脱落している(付録A:事故調査報告書No.462)。

(a) 通常の状態 (b) 損傷後の状態

写真-3.3 荷役機械の代表的な損傷事例<sup>1)</sup>  
(ガントリークレーンのケーブルリールの損傷)
