2. 3 国管理施設の診断結果

国が管理する全 745 施設の診断結果から、地方整備局別、構造形式別、変状種類別等の傾向を整理する。ここで、地方整備局別には、北海道開発局及び沖縄総合事務局も含めている。

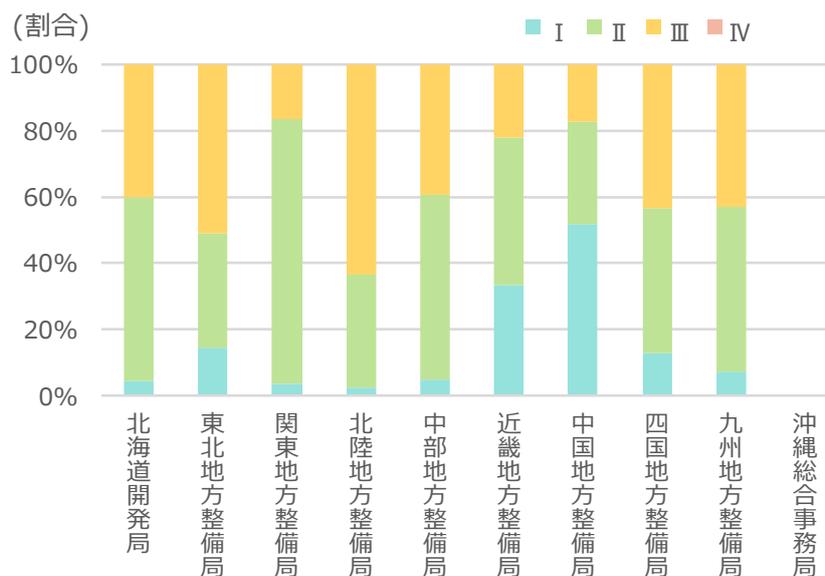
図 2.3.2 地方整備局ごとの判定区分割合

- 北陸地方整備局管理施設で判定区分Ⅲの割合が高くなっている (図 2.3.2)。

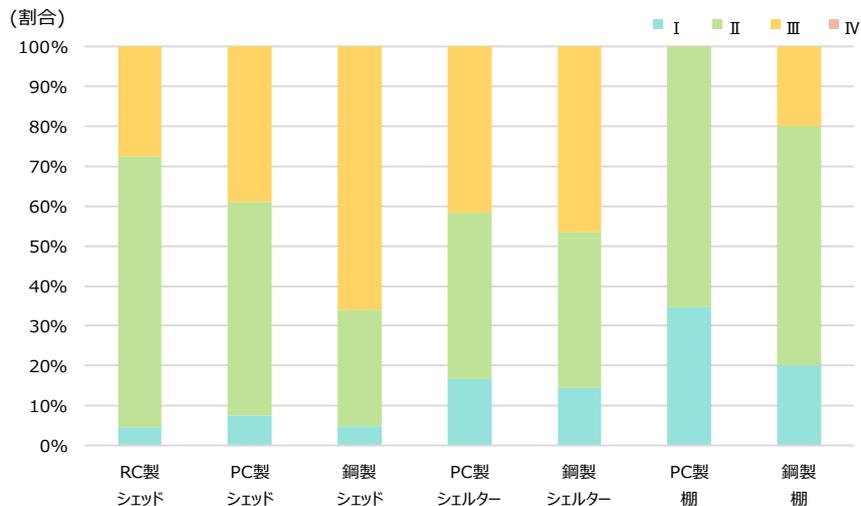
図 2.3.4 材質別の判定区分割合

- 材質別では、鋼製シェットの判定区分Ⅲの割合が高い（図 2.3.4）。
- RC 製シェットでは、数が少ない形式を除き、箱形式、門形式の判定区分Ⅲの割合は同程度となっている（図 2.3.6）。
- PC 製シェットでは、単純梁式の判定区分Ⅲの割合が 50%を越えている（図 2.3.8）。
- 鋼製シェットでは、数が少ない形式を除き、概ねどの形式も判定区分Ⅲの割合が高い（図 2.3.10）。
- PC 製シェルター、鋼製シェルターともに、どの形式も判定区分Ⅲの割合が高い（図 2.3.12）。

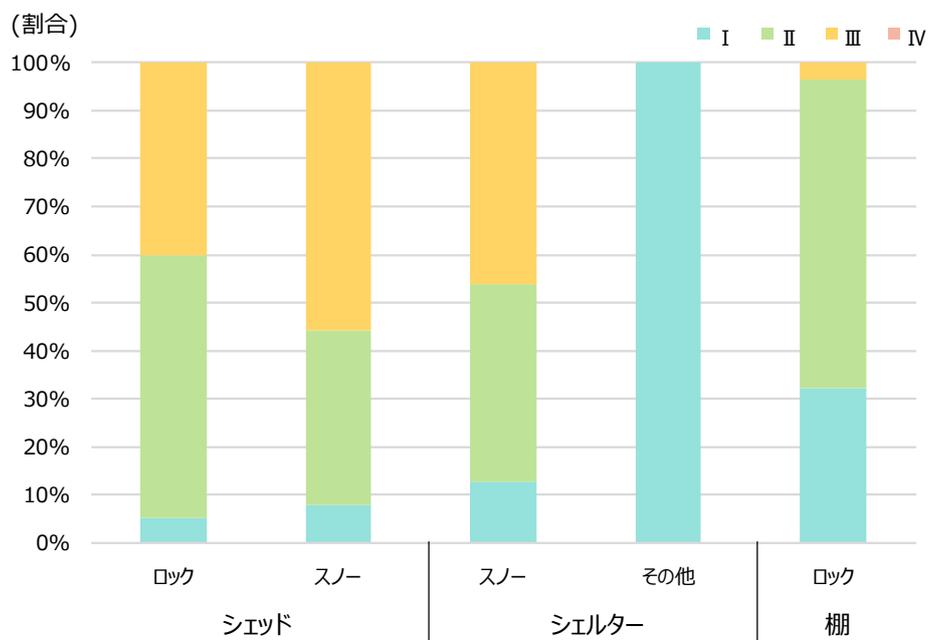
図 2.3.14 施設機能別の判定区分割合

- 雪対策のシェッド、シェルターの判定区分Ⅲの割合が高くなっている（図 2.3.14）。

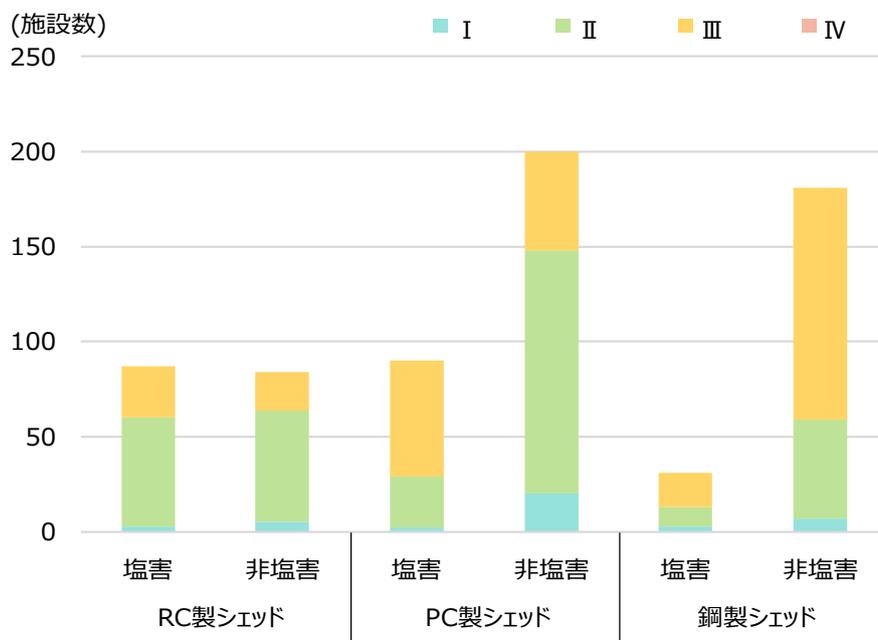
図 2.3.16 塩害・非塩害区域別のシェッドの判定区分別施設数

- RC 製シェッドは塩害区域と非塩害区域の施設数は同程度であるが、それ以外
は非塩害区域の施設が多い (図 2.3.16)。
- 判定区分Ⅲの割合は、RC 製シェッド、PC 製シェッドで塩害区域が高く、施設
全体でみても非塩害区域よりも塩害区域が高い傾向にある (図 2.3.17)。

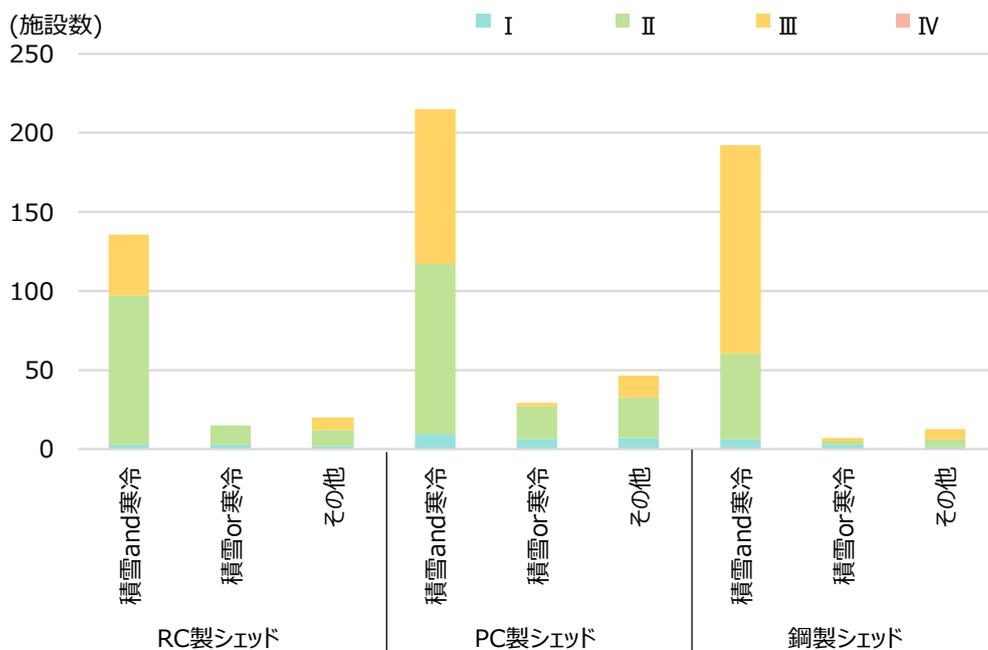
図 2.3.19 積雪寒冷地域区別のシエツドの判定区分別施設数

- どの材質も「積雪 and 寒冷地域」に設置されている施設が多い（図 2.3.19）。
- 判定区分Ⅲの割合は、材質別で傾向に差はあるものの、施設全体としては、「積雪 and 寒冷地域」に設置されている施設が高くなっており（図 2.3.20）、雪対策施設の判定区分Ⅲの割合が高い傾向と同様となっている（図 2.3.17）。

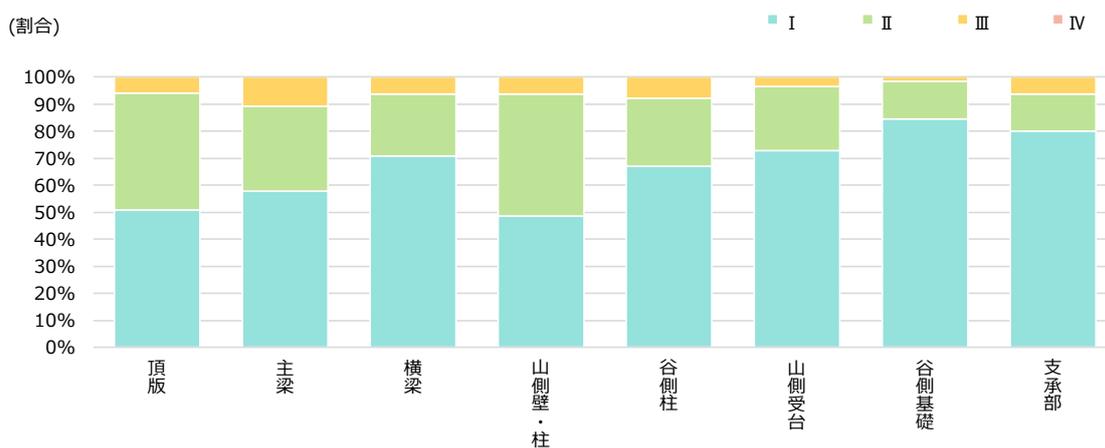
図 2.3.22 部材別の判定区分割合（全シェッド）

- 全シェッドの部材別では、主梁において、判定区分Ⅲの割合が高い傾向にある(図2.3.22)。
- RC製シェッドでは、部材数が少ない主梁を除き、谷側柱及び頂版において、定区分Ⅲの割合が高い傾向にある(図2.3.25)。
- PC製シェッドでは、主梁及び谷側柱において、判定区分Ⅲの割合が高い傾向にある(図2.3.28)。
- 鋼製シェッドでは、山側壁・柱において、判定区分Ⅲの割合が高い傾向になる(図2.3.31)。
- 全シェルターの部材別では、横梁において、判定区分Ⅲの割合が高い傾向にある(図2.3.34)。
- PC製シェルターでは、柱において、判定区分Ⅲの割合が高い傾向にある(図2.3.37)。
- 鋼製シェルターでは、横梁及び頂版において、判定区分Ⅲの割合が高い傾向にある(図2.3.40)。

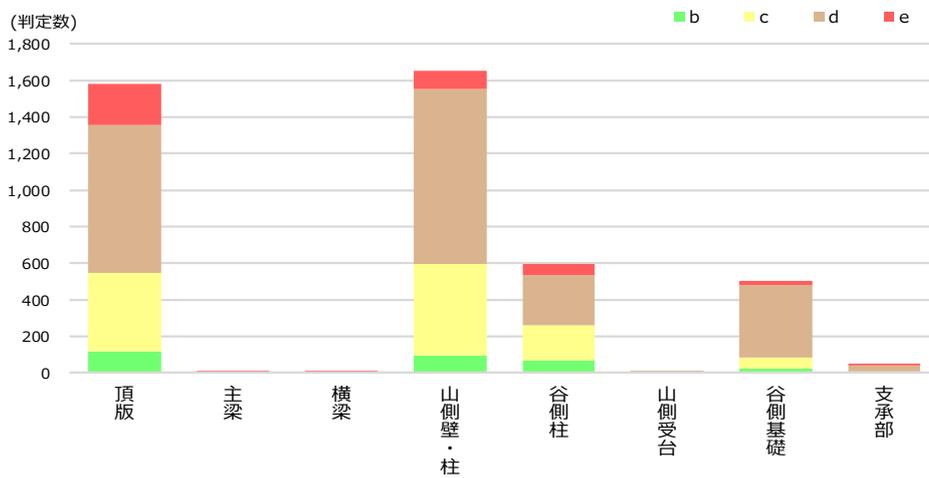
図 2.3.57 RC 製シェッドの部材別の評価区分別変状発生数（ひびわれ）

- 「ひびわれ」は、山側壁・柱が最も多く、次いで頂版となっている（図 2.3.57）。
- 「剥離・鉄筋露出」は、頂版が最も多く、次いで谷側柱となっている（図 2.3.58）。
- 「漏水・遊離石灰」は、頂版が最も多く、次いで山側壁・柱となっている（図 2.3.59）。
- 「うき」は、谷側柱が最も多く、次いで頂版となっている（図 2.3.60）。

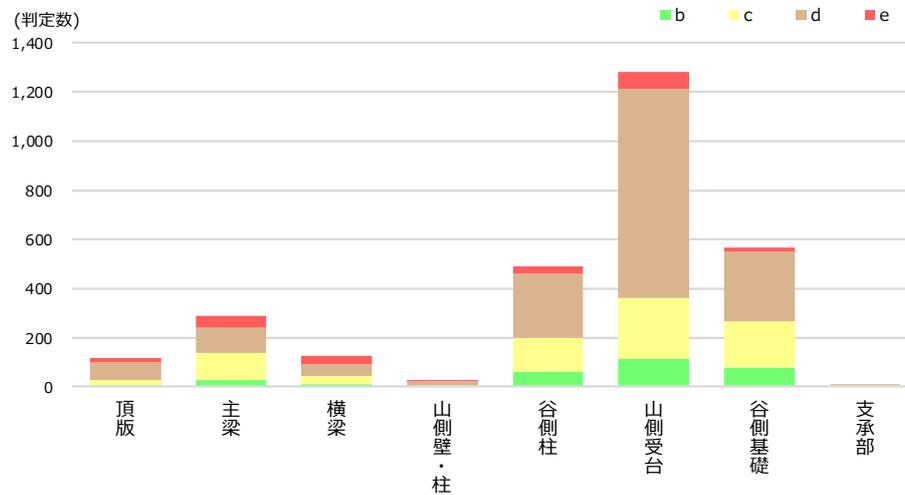
図 2.3.61 PC 製シェッドの部材別の評価区分別変状発生数（ひびわれ）

- 「ひびわれ」は、山側受台が最も多く、次いで谷側基礎、谷側柱となっている（図 2.3.61）。
- 「剥離・鉄筋露出」は、主梁が最も多く、次いで谷側柱となっている（図 2.3.62）。
- 「漏水・遊離石灰」は、山側受台が最も多く、次いで主梁となっている（図 2.3.63）。
- 「うき」は、谷側柱が最も多く、次いで主梁となっている（図 2.3.64）。

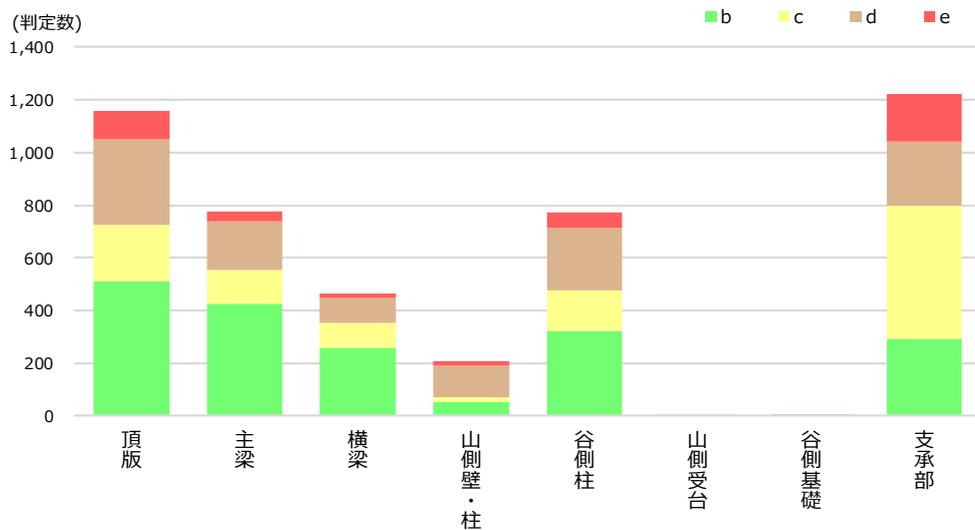
図 2.3.65 鋼製シェッドの部材別の評価区分別変状発生数（腐食）

- 「腐食」は、支承部が最も多く、次いで頂版となっている（図 2.3.65）。
- 「防食機能の劣化」は、頂版が最も多く、次いで支承部、谷側柱となっている（図 2.3.66）。
- 「剥離・鉄筋露出」は、山側受台が最も多く、次いで支承部、谷側基礎となっている（図 2.3.67）。

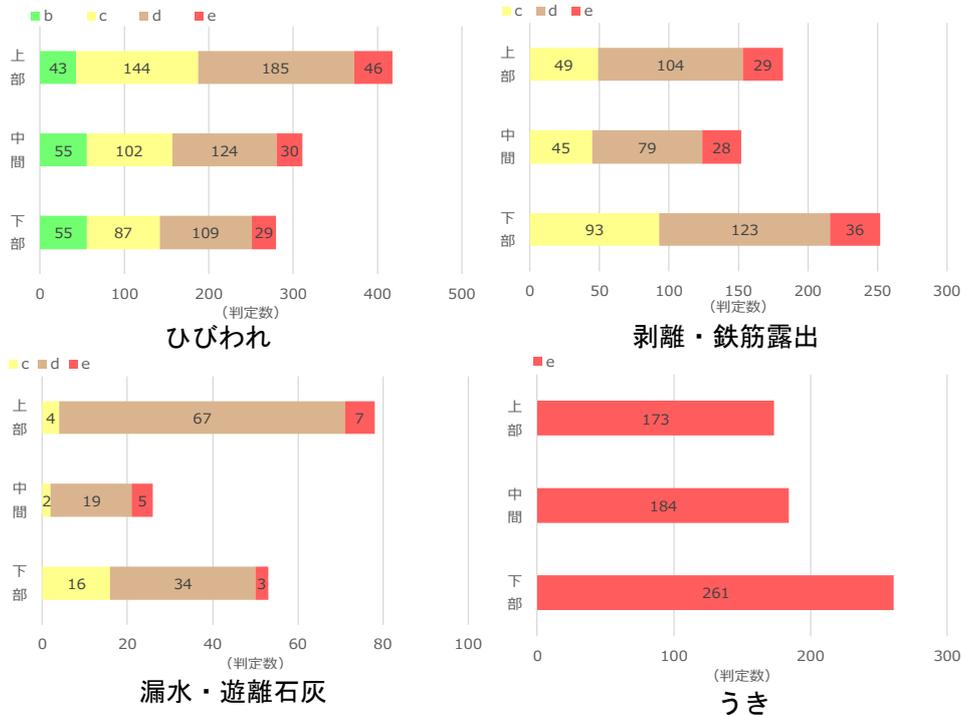
図 2.3.69 谷側柱位置ごとの評価区別変状発生数 (RC 製シェッド)

- RC 製シェッドは、「ひびわれ」、「漏水・遊離石灰」の発生数は上部で多く、「剥離・鉄筋露出」、「うき」の発生数は下部で多い傾向となっている（図 2.3.69）。
- PC 製シェッドは、「漏水・遊離石灰」の発生数は上部で多く、「ひびわれ」、「剥離・鉄筋露出」、「うき」の発生数は下部で多い傾向となっている（図 2.3.70）。
- 鋼製シェッドは、「腐食」、「防食機能の劣化」の発生数とも、下部で多い傾向となっている（図 2.3.71）。

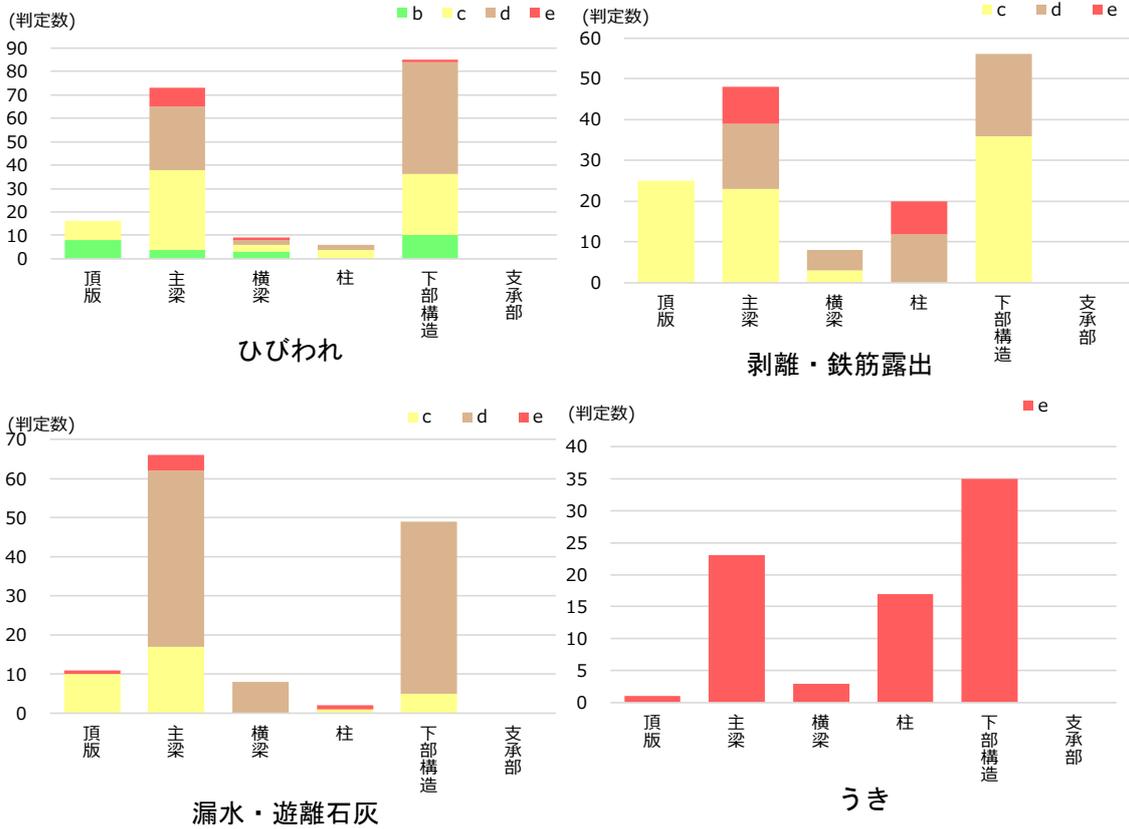
図 2.3.72 PC製シェルターの部材別の評価区分別変状発生数

- 各変状とも下部構造及び主梁で変状発生数が多くなっている (図 2.3.72)。

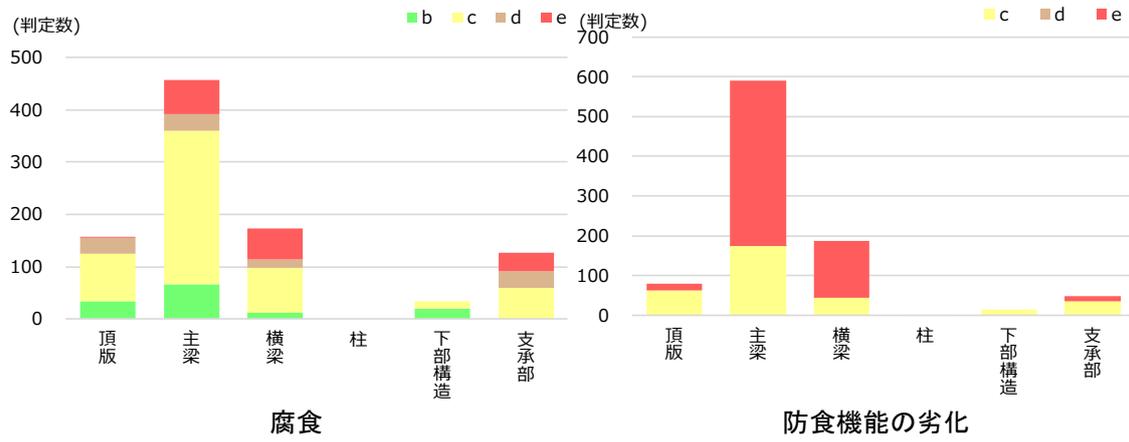
図 2.3.73 鋼製シェルターの部材別の評価区分別変状発生数

- 「腐食」、「防食機能の劣化」とも主梁で変状発生数が多く、次いで横梁となっている（図 2.3.73）。
