6. 近年の台風被害を踏まえた建築物の屋根ふき材、小屋組、フロントサッシの耐風対策

(国土技術政策総合研究所 建築研究部長 福山 洋)

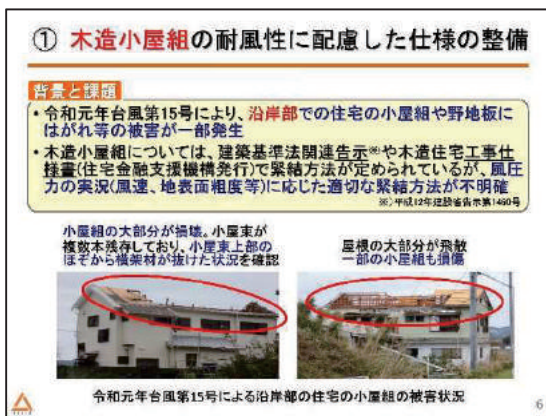
まず、木造小屋組です。令和元年台風第15号を主体とする最近の台風によりまして、特に沿岸部での小屋組や野地板にはがれといった被害が発生しております。

この下の写真がその例ですが、左側は小屋組の大部分が損壊している、小屋束が幾つか残存しているのが見えます。これによって小屋束上部のほ

ぞから横架材が抜けたという状況が確認できます。

右側は屋根の大部分、これは野地板などが飛散し、一部の小屋組も損傷していることが分かります。これらは特に沿岸部の風が強かったところで見られる被害でございませう。

木造小屋組につきましては、建築基準法告示とか住宅金融支援機構が発行されております木造住宅工事仕様書、これらに緊結方法が定められておりますけれども、風圧力の実況に応じて、これぐらい強い風が吹くところではこうやって止めましようという緊結方法までは、まだ明確に示されていないという状況でございませう。

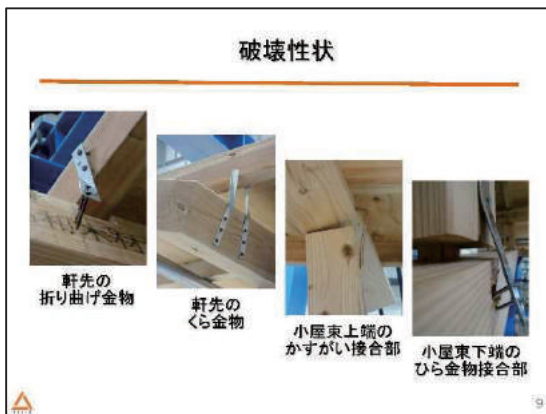
それによっていろいろな破壊性状も再現できておりまして、このように左から軒先の折り曲げ金物と言われるもので、くぎが抜けている様子、くら金物で破断している様子、それから、小屋東上端のかすがい接合部や下端のひら金物と言われる接合部の最終破壊の状況です。これらを通して耐力のデータを収集しているというところでございます。

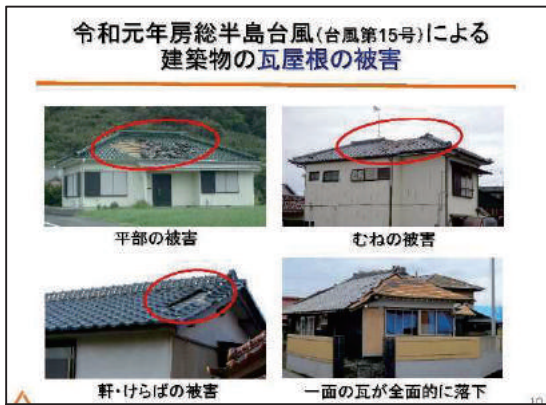
次、2つ目の瓦屋根の被害についてです。瓦屋根につきましてもいろいろな被害パターンが見られてございます。まず、左上から、これは平部の被害、右側がむねという一番高いところですがけれども、ここの被害、左下は軒・けらばの被害、右下のものは一面全て瓦が落下してしまったという被害が見られております。

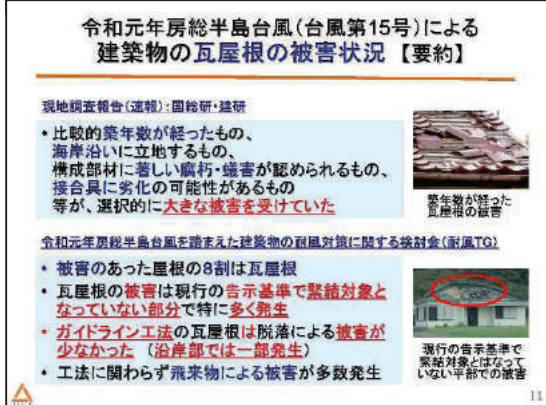
こちらは房総半島台風による瓦屋根の被害状況の要約です。まず、現地調査の速報からですが、大きな被害を受けたものは、比較的年数が経ったもの、海岸沿いに立地するもの、著しい腐朽・蟻害が認められるもの、また、接合具に劣化の可能性があるものといったものが選択的に被害を受けていたという報告です。右側の写真は、築年数が経った瓦屋根の被害の1つの事例です。

また、耐風対策に関して検討していただいております有識者委員会では、被害のあった屋根の8割は瓦屋根であったこと。瓦屋根の被害は、今の告示基

準で緊結対象とはなっていない部分で特に多く発生していたこと。右側の写真がそうですけれども、これは平部ですね。ここは緊結をする対象とは必ずしもなっていない部分ですが、ここで被害が見られた。

それから、先ほど御紹介したガイドライン工法、これは脱落による被害が非常に少なかったわけですが、沿岸部の風の非常に強いところでは一部被害も見られました。また、工法に関わらず飛来物による被害が多数発生しておりました。これらが報告されております。

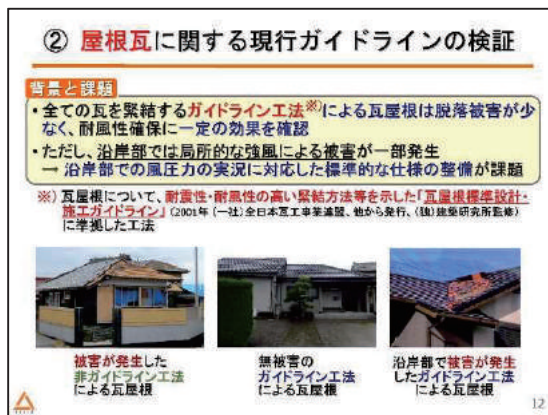
以上を踏まえて、背景と課題ですけれども、全ての瓦を緊結するガイドライン工法に着目してございます。これは耐震性・耐風性の高い緊結方法を示したもので、これによる瓦屋根は被害状況が少なく、一定の効果が認められました。ただし、沿岸部におきましては局所的な強風による被害が一部発生しております。ですので、沿岸部での風圧力の実況に対応した標準的な仕様の整備が課題となっております。

左側の写真は、ガイドライン工法ではないふき方で施工された屋根が被害を受けたというものです。真ん中の写真は、ガイドライン工法による瓦屋根で無被害でございました。右側は、ガイドライン工法による瓦屋根でございますが、沿岸部にあつて、局所的な強風によって部分的に被害が発生したというものでございます。

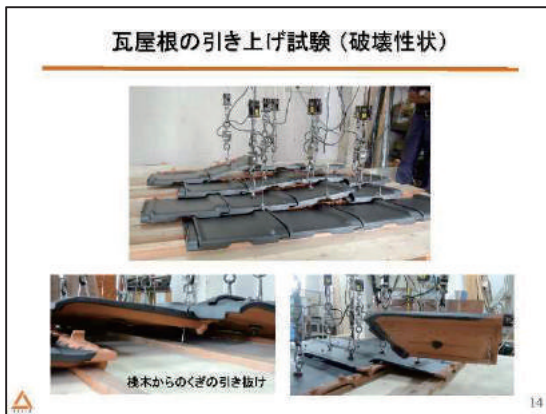
瓦屋根の引き上げ試験ですけれども、このように最後は浮き上がってくるわけですが、棧木からくぎが引き抜けている状況が御覧いただけると思います。つまり、どのように留めつけるか、くぎで留めつけるか、ねじで留めつけるか、それから、留めつける本数とか長さ、こういったものが関係してまいります。

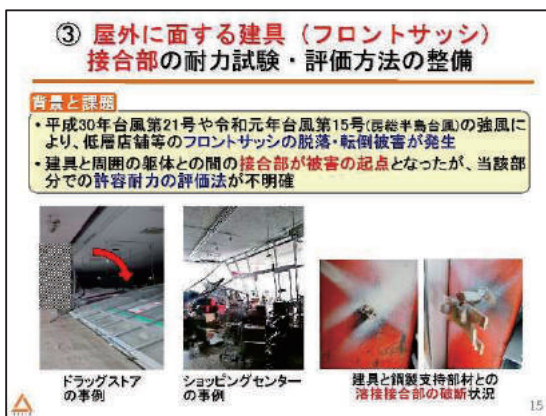
3つ目、フロントサッシについてです。これにつきましては、左下はドラッグストアの事例ですけれども、フロントサッシが全体的に転倒した。また、ショッピングセンターの事例でも外側から内側に向けて大きく損壊している状況が御覧いただけます。右側は、建具と鋼製支持部材との溶接接合部が破断した状況でございます。このような建具と周囲の躯体との間の接合部が被害の起点となっておりますけれども、この部分の許容耐力とか評価法の示し方がまだ明解になってございません。

そこで、検討内容ですけれども、まずはフロントサッシに関して設計・施工の標準的なプロセスを調査し、これに基づきフロントサッシと周囲の躯体との間の接合部を対象にした試験法と許容耐力の評価方法を開発し、お示ししていく。それと共に、その妥当性を検証するために、各種の載荷試験を実施する予定にしております。
