# 国土技術政策総合研究所資料

No.1189

## 熊本地震復旧対策研究室 5 年の歩み

—平成 28 年熊本地震の災害復旧現場に設置した国総研研究室の活動—

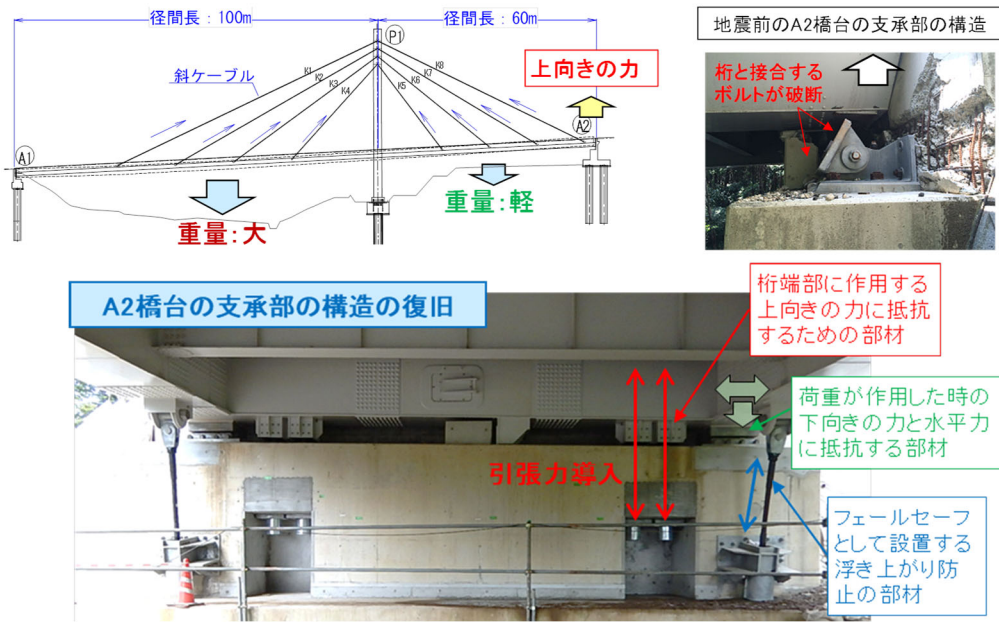
A2 橋台支点部では、鉛直上向きの力及び水平方向の力に抵抗する機能を同一の部材で備えていた支承が破壊し、桁端が浮き上がり早期の道路機能回復に支障を来した。このような桁端の浮き上がりによる重大な損傷に至りにくくするための対策として、鉛直力も水平力も同一の支承で負担する構造であった支承を、鉛直上向きの力に抵抗する部材は水平方向に抵抗する部材と独立した支承構造に変更し、さらに万が一これらの部材が破壊しても桁端が容易に浮き上がらないように別系統の部材を設置することを提案した（図-3.1）。

図-3.1 桁端が容易に浮き上がらないようにした支脚部の構造

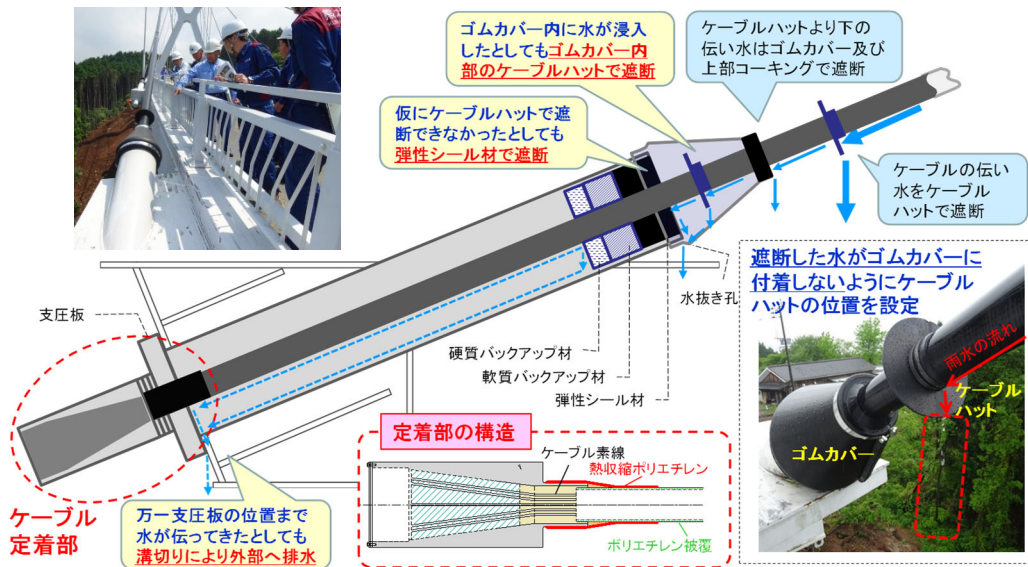
図-3.3 ケーブルの定着部の耐久性を高めるための配慮

さらに、本橋では、構造上重要な役割を持つケーブルの耐久性を確保する観点から、定着部への水の浸入防止対策として、従来の弾性シール材による止水に加え、ケーブルハット（止水板）を二段配置する構造とし、さらに先端に取り付けるケーブルハットは、ケーブルを伝ってきた水が確実に落下するようにケーブルの角度に応じてケーブルゴムカバーとの間隔を変えて取り付けること（図-3.3）等の技術支援を行った。

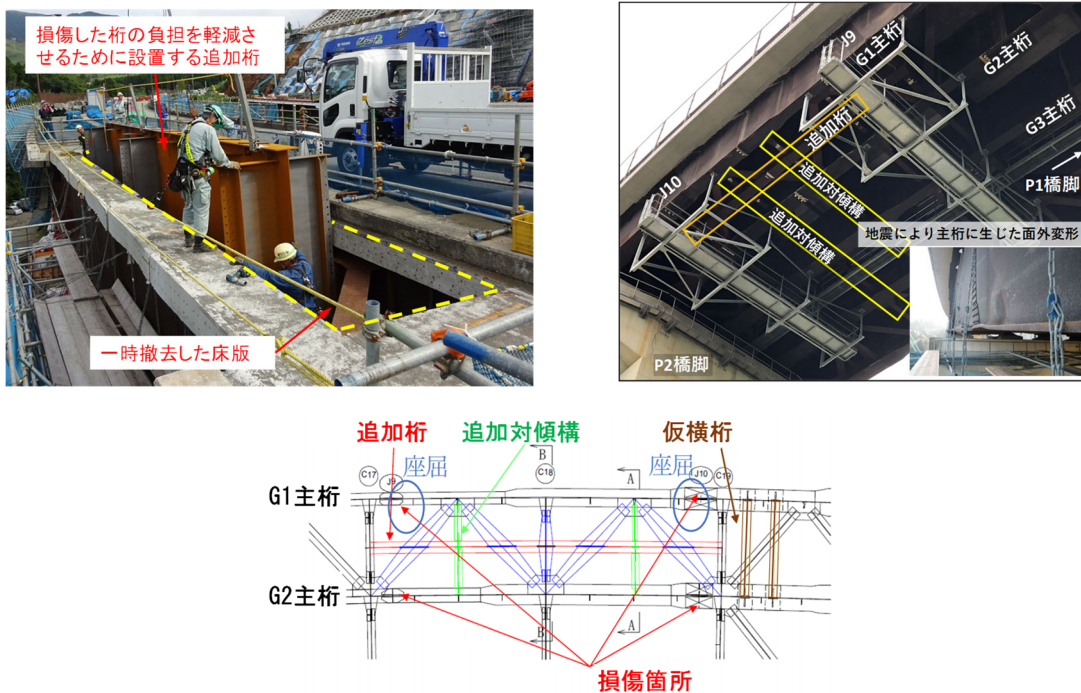
鋼 5 径間連続非合成曲線鋼桁橋である大切畑大橋では、支承部が P2 橋脚の支点上を除き全て損傷し上部構造が下部構造に対して最大で 1m ほどの移動や、鉄筋コンクリート橋脚にひび割れが生じた。さらに、径間部で主桁が座屈するという既往の震災では見られなかった損傷が生じ、特に P1-P2 間では主桁のウェブと下フランジに座屈が生じ、この周辺の床版でもひび割れが多数確認された。この橋の主な復旧内容は、P2 橋脚における RC 巻立て及び増し杭、桁全体を元の位置に戻すための横移動、P1-P2 径間部の主桁の座屈箇所への桁の追加である。

図-3.4 座屈した主桁を残置したまま新たな桁等を追加して補修した上部構造

本橋の復旧にあたっては、橋全体として被災前と同等の耐荷性能に戻すという基本方針に基づき、部材単位で形状を元に戻す等により性能を確保するのではなく、上部構造としての耐荷性能を挽回するという視点から、座屈により低減した主桁の機能を補完する方法として、損傷した主桁残置したまま当該断面内に新たに桁や対傾構を追加設置する方策を考案した（図-3.4）。この方策は、部材としてではなく橋としての性能を求めているという道路橋示方書の本質を熟知していればこそ考案できたものである。がことをこの上部構造の補修設計の妥当性を確認するための検証方法を考案し、新たに追加した桁が荷重を分担することを、施工過程での支点条件の変化等に伴い上部構造に作用する荷重の変化に伴い桁に生じる応力（ひずみ）をモニタリングすることで確認した。

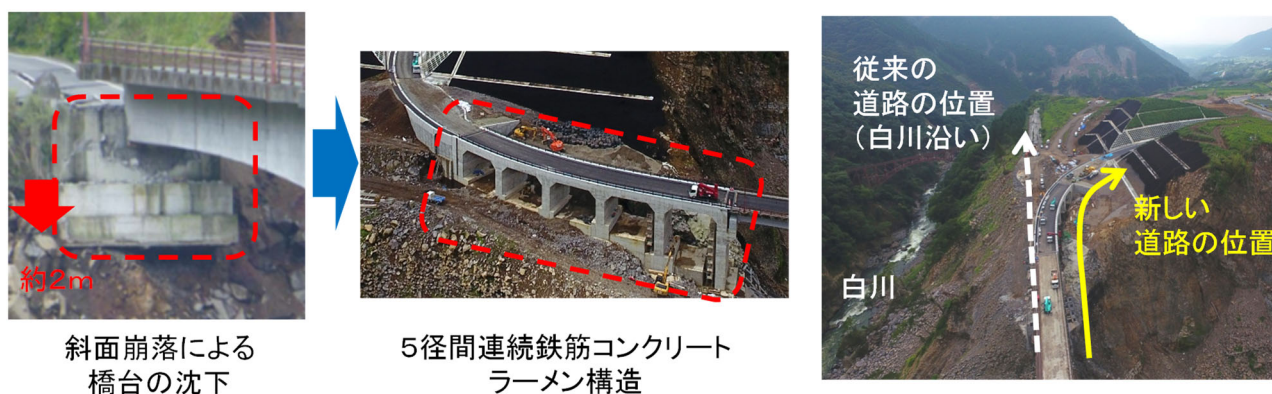
3 径間連続 PC ラーメン橋である阿蘇長陽大橋では、A1 橋台を支える斜面の崩落に伴い約 2m の橋台の沈下や、中空断面である鉄筋コンクリート橋脚の断面を貫通するほどのひび割れ (P3 橋脚) が生じた。その他、PC 桁は断面を貫通するほどではないがひび割れなどが生じた。この橋の主な復旧内容は、橋台の再構築、P3 橋脚の内空部へのコンクリート充填、PC 桁の繊維シート貼付である。

図-3.5 斜面崩落により沈下した A1 橋台の構造及び橋台背面に取付く道路の線形の見直し

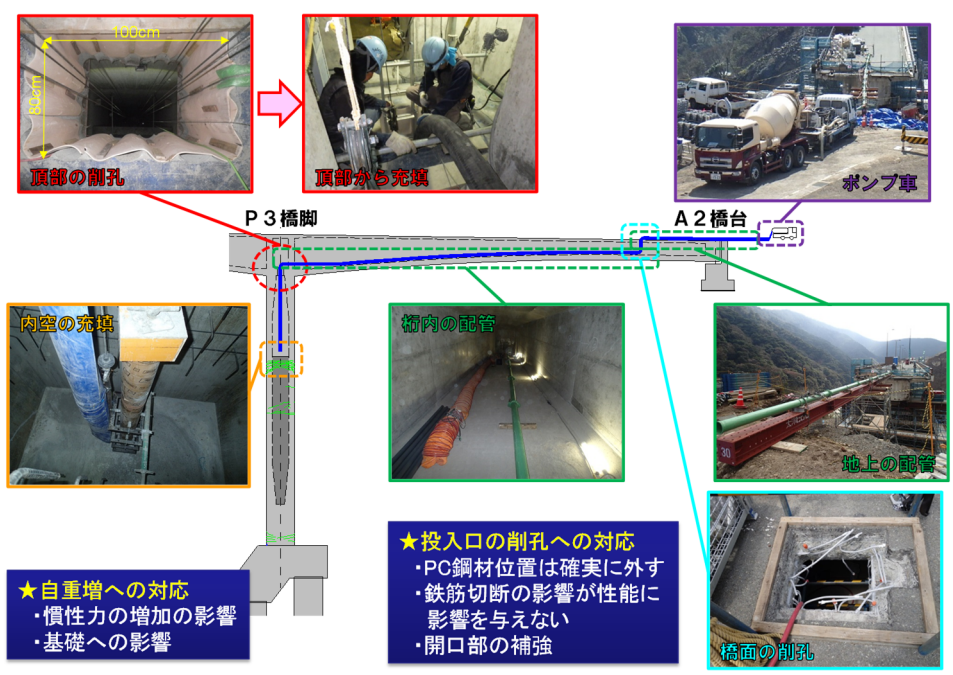
図-3.6 貫通ひび割れが生じた P3 橋脚における内空部へのコンクリート充填による補修

軸方向鉄筋の段落し部で断面を貫通するひび割れが生じせん断抵抗力が低下した P3 橋脚は、中空部にコンクリートを充填して補修した。この補修にあたっては、コンクリートを充填による自重の増加に伴う基礎の支持力や地震時の慣性力の増加などの影響を確認することや、コンクリートの充填等のために柱頭部に開口部を設置する際に橋の有する性能を低下させないようにするために考慮すべき事項、充填したコンクリートと既設コンクリートを一体化するための鋼材の設置に関する留意点などについて助言をした (図-3.6)。また、コンクリート充填による補修効果について、充填高さが貫通ひび割れを跨ぐ前後で P3 橋脚の振動が卓越する固有振動数が増加 (剛性が増加) していることを車両落下試験、常時微動計測により確認する方法を提案し、実施した (図-3.7)。

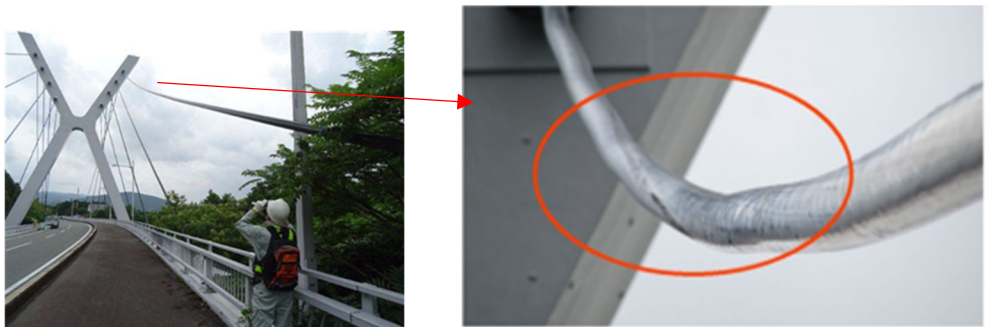
写真-4.1 外観調査で確認された桑鶴大橋のケーブル変状状況

2面4段の全16本のケーブルで支持された斜張橋である桑鶴大橋では、熊本地震後に近接目視により外観変状調査を行った結果、ケーブルのよれや、照明柱との接触などによる被覆材の損傷などが生じた(写真-4.1、写真-4.2)。本橋の復旧では、上段1、2段目の計8本は、外観調査でケーブルのよれが確認されやことやケーブル張力が小さくなっていることから、被覆内部にある鋼線に破断を含めた変状が生じている可能性が排除できないと考えられたため撤去し交換した。一方で、下段3、4段目はよれが見られなかったこと、張力からケーブル塑性化はしておらず弾性範囲に留まっていると判断し残置して再利用した。

(a) よれ

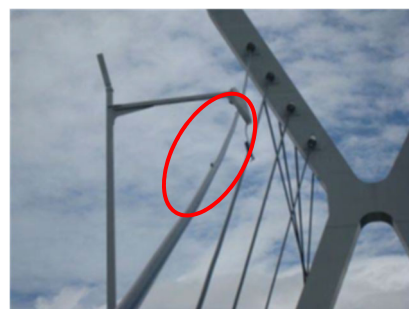
(c) 照明柱との緩衝による PE 被覆の損傷

この結果、内部の素線は、外観調査(被覆をはがす前の状態)でよれや擦り傷、削り傷が生じていた箇所を含めて破断はみられなかったものの、一部箇所では最外縁の素線に茶色い錆が確認された。詳細を見ると、錆が確認された箇所の1つは、写真-4.1(c)に示した被覆が破損し素線が露出した箇所から主桁定着部側に位置するケーブルでみられたものであった。写真-4.3にこの範囲の一部区間の素線の状態を示す。この他に錆が確認された箇所でもこの箇所の上方に素線の露出が確認された損傷箇所がみられた。いずれも特に素線に沿った錆が顕著であり、素線どうしの谷間が水みちになったものと考えられる。一方で、被覆が破損し素線が露出していた箇所の素線には錆は見られなかった。このことから、地震の際に被覆に傷が生じ、それ以降にその傷の箇所から雨水が被覆内部に浸入し、ケーブル内部が湿潤な状態になったことが発錆の要因である可能性がある。

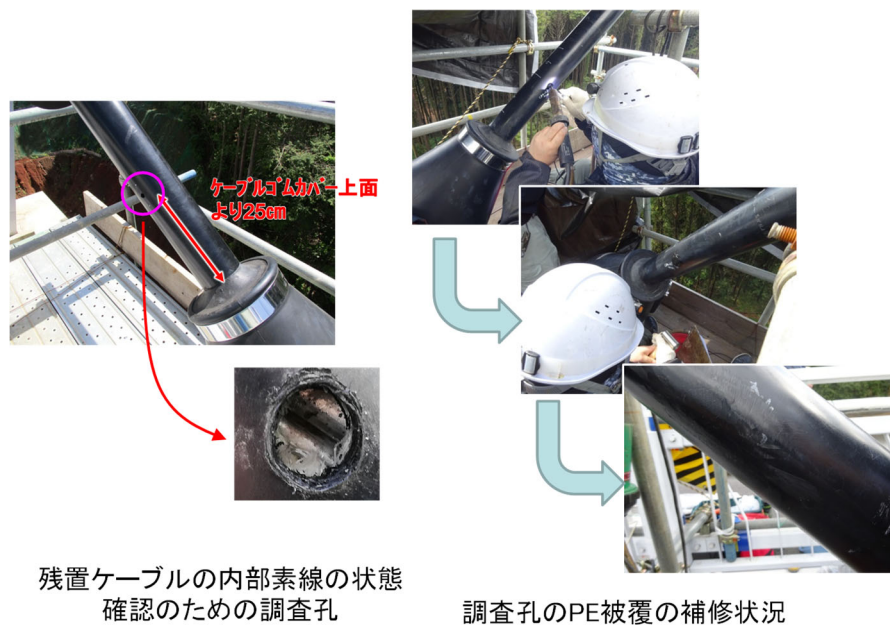
図-4.6 桑鶴大橋の残置ケーブルの調査孔位置及び調査孔のPE被覆の補修状況

残置した桑鶴大橋のケーブル8本について、耐久性能が確保できているかを確認するために内部の素線状態の把握を、(1)で示す状態把握方法により行った。削孔範囲は本橋のケーブルの素線の直径(7mm)も踏まえて直径10mmの円孔とし、位置はケーブル全長の下方の定着部付近にあるゴムカバー上面より25cm上方で橋面側の側面とした。孔内の素線の状態を確認後の補修は、(3)で示す耐水性検証方法により確認をした(2)に示す施工品質のよい補修方法により行った。残置ケーブルの調査孔位置及び調査孔の補修状況を図-4.6に示す。

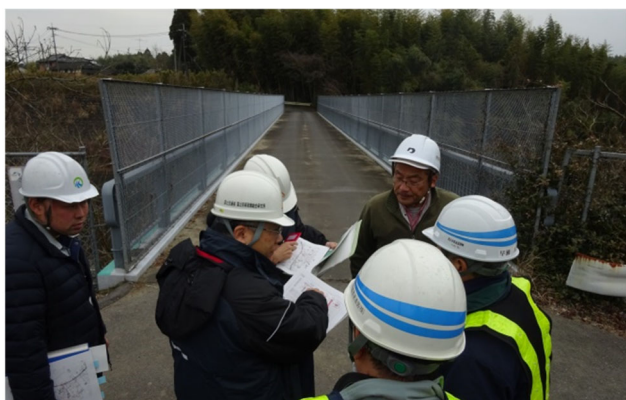
写真-5.3 段差が生じた橋の診断についての熊本県、和水町職員への助言状況 (H31. 1. 8)

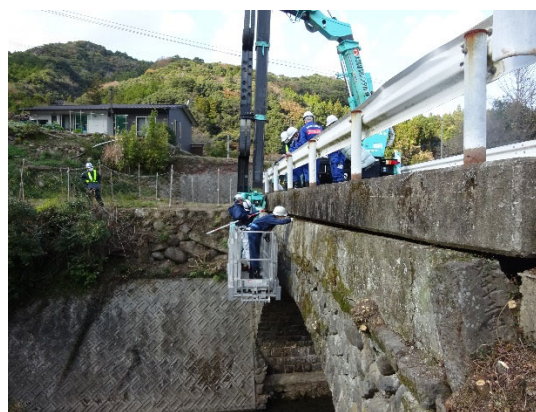
写真-5.4 大分県内の石橋の現地調査状況 (R3. 12. 3)

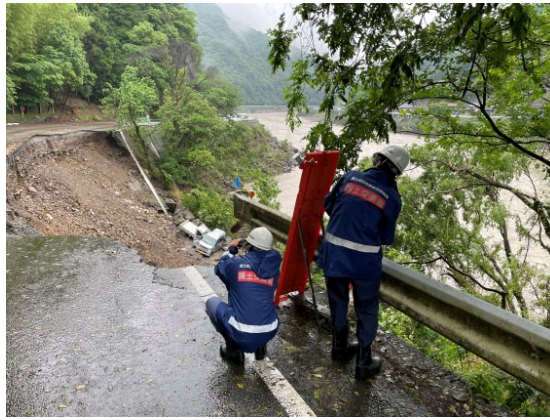
写真-5.5 球磨川沿いの道路の路肩崩壊箇所の現地調査 (R3. 5. 21)
