道路トンネルの定期点検に関する参考資料（2021年版）

—道路トンネル変状・異常事例集—

Reference to Inspection Manual for Road Tunnels (2021)

- Casebook of damage of road tunnels -

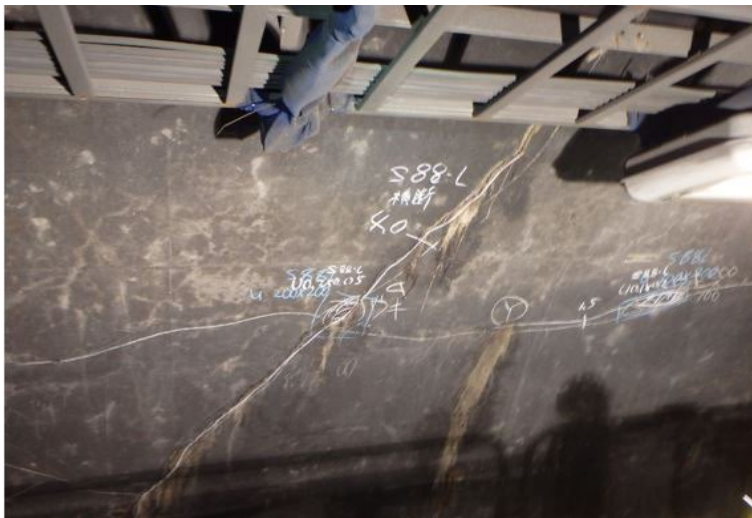
変状箇所	覆工	部位	アーチ部	工法	矢板工法	対策区分	Ⅲ
写真番号	2.2.1					変状展開図

覆工アーチ部に発生したひび割れの例。
 変状規模は、最大幅4.0mm×長さ10.0mと、横断方向に半断面を超える大きなひび割れが生じている。
 漏水を伴い、スパン全長におよぶ縦断方向のひび割れと交差している。
 地山条件や施工記録等から、外力作用の可能性のあるトンネルである。

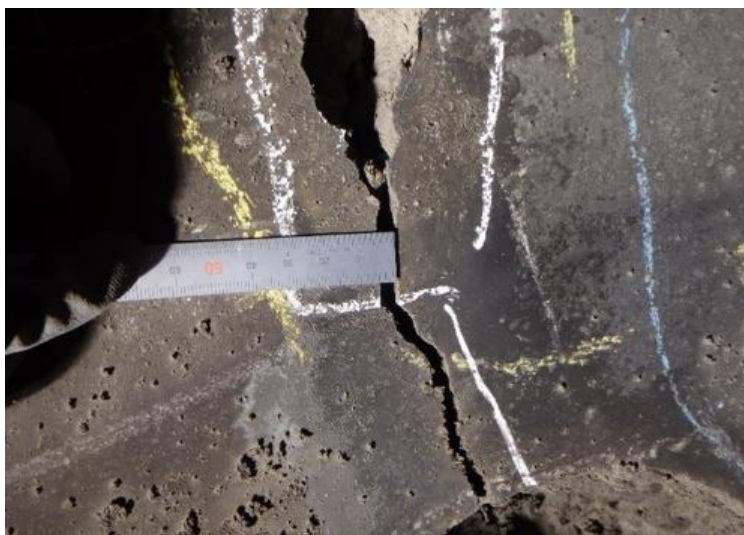
変状箇所	覆工	部位	アーチ部	工法	矢板工法	対策区分	Ⅲ
写真番号	2.2.2					変状展開図

覆工アーチ部に発生したひび割れの例。
 変状規模は、最大幅4.0mm×長さ7.7mと、スパン全長におよぶ縦断方向のひび割れが生じている。
 周囲のうきのほか、ひび割れ中央部の段差や欠けが確認され、変状がかなり進行している。

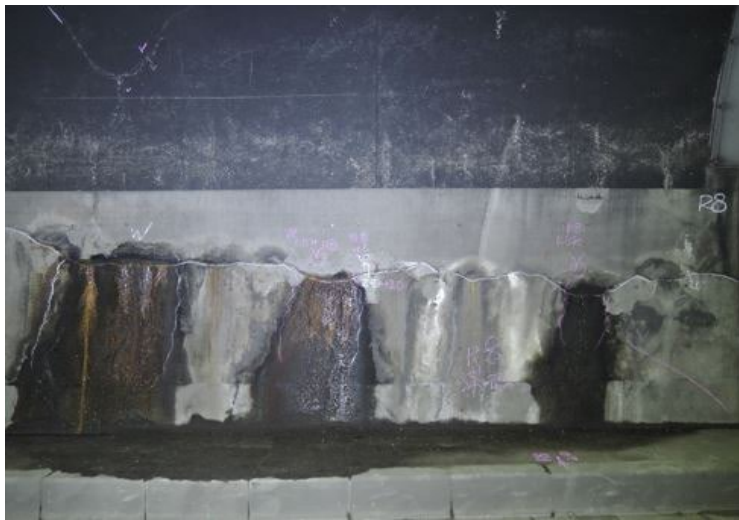
変状箇所	覆工	部位	側壁部	工法	矢板工法	対策区分	Ⅲ
写真番号	2.2.3		変状展開図

覆工側壁部に発生したひび割れの例。
 変状規模は、最大幅3.0mm×長さ10.5mと、スパン全長におよぶ縦断方向のひび割れが生じている。
 ひび割れからの漏水を伴い、遊離石灰も確認され、変状がかなり進行している。

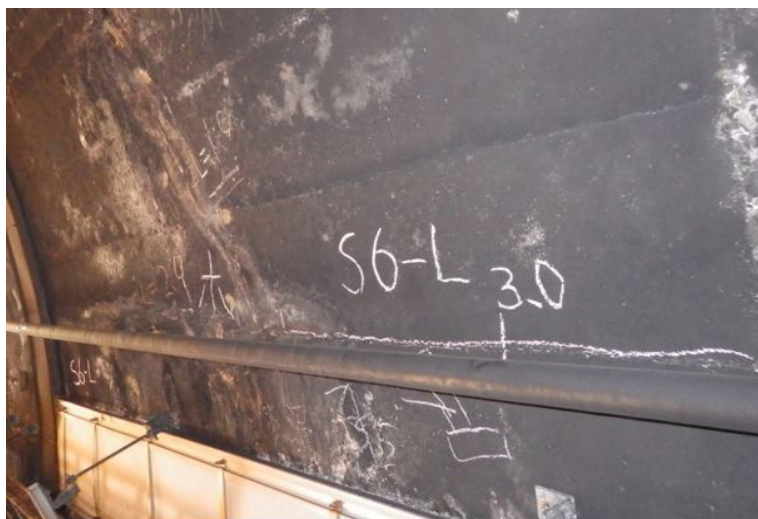
変状箇所	覆工	部位	アーチ部	工法	矢板工法	対策区分	Ⅱa
写真番号	2.2.4		変状展開図

覆工アーチ部に発生したひび割れの例。
 変状規模は、最大幅3.0mm×長さ0.7m程度である。ただし、視認できた長さだけでなく、導水樋や繊維シートの下にもひび割れがある可能性が高い。
 ひび割れ周辺にうきや変色が確認でき、既に当て板工が施工されていることから、今後の変状の進行に注意する必要がある。

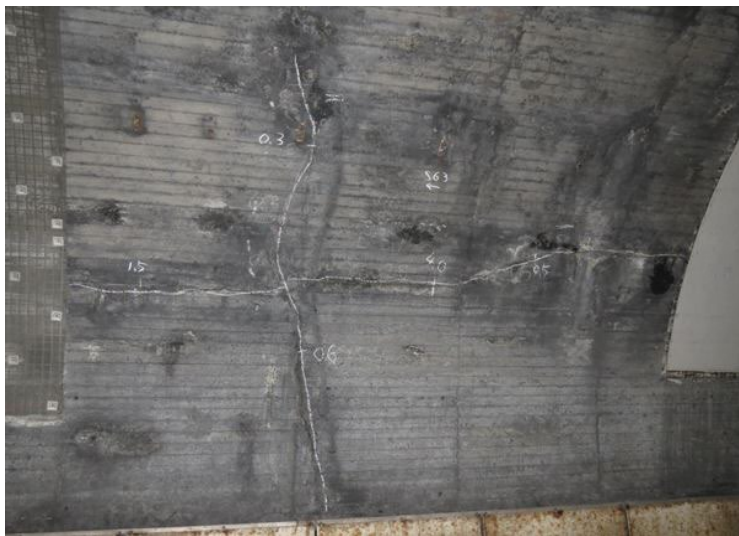
変状箇所	覆工	部位	アーチ部	工法	矢板工法	対策区分	Ⅱb
写真番号	2.2.5		変状展開図

覆工アーチ部に発生したひび割れの例。
 変状規模は、最大幅4.0mm×長さ4.5mで、縦断方向にひび割れが生じている。
 進行性は見られないが、周囲の覆工の状態が悪いことから、今後の変状の進行に注意する必要がある。

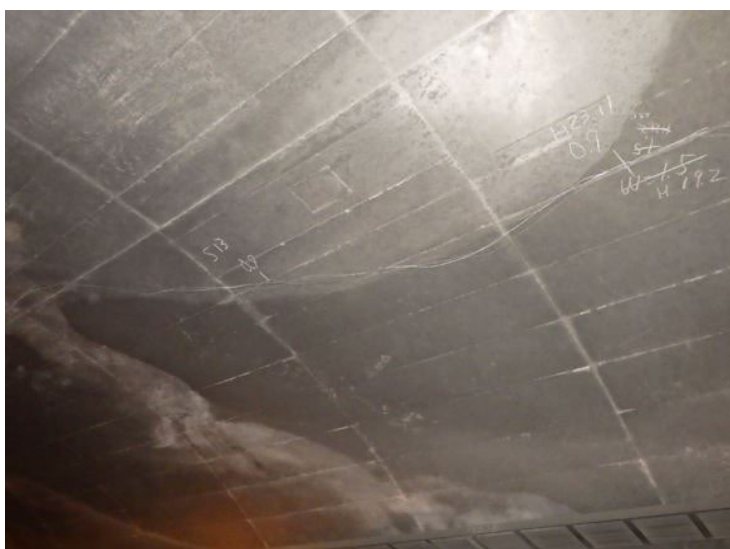
変状箇所	覆工	部位	アーチ部	工法	山岳トンネル工法	対策区分	Ⅱb
写真番号	2.2.6		変状展開図

覆工アーチ部に発生したひび割れの例。
 変状規模は、最大幅0.9mm×長さ8.8mで、縦断方向に長いひび割れが生じている。
 外力性の可能性もあるが、一度の点検で判断は困難であり、今後の変状の進行に注意する必要がある。

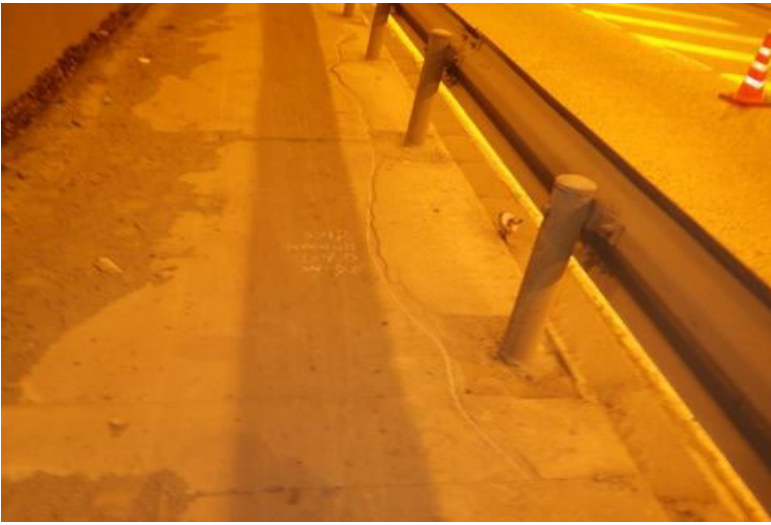
トンネル本体工の変状事例		変状種別		①圧ざ、ひび割れ		4/4	
変状箇所	路肩及び路面	部位	歩道・監査歩廊等	工法	矢板工法	対策区分	Ⅱb
写真番号	2.2.7					変状展開図

説明							
<p>歩道・監査歩廊等に発生したひび割れの例。</p> <p>変状規模は、最大幅5.0mm×長さ9.0mで、縦断方向に長いひび割れが生じている。</p> <p>付近の縁石に段差や傾斜が発生しており、ガードレールも車道側へ傾斜がみられる。</p> <p>外力性の可能性もあるが、一度の点検で判断は困難であり、今後の変状の進行に注意する必要がある。</p>

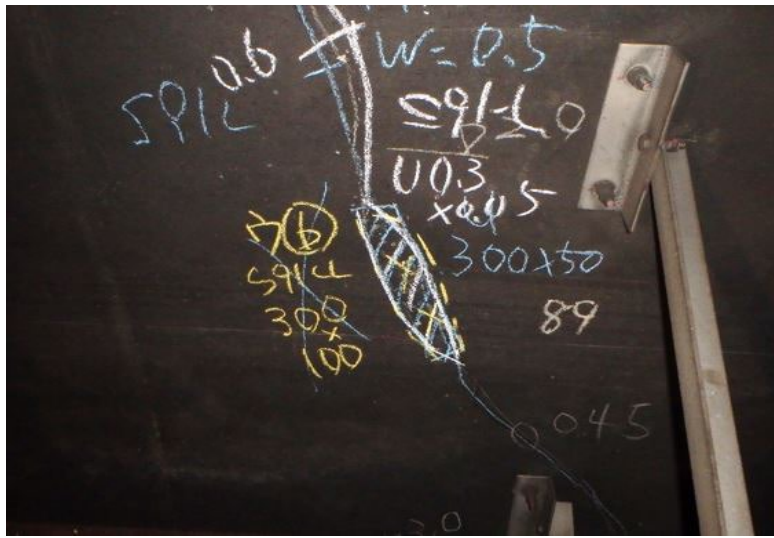
変状箇所	覆工	部位	アーチ部	工法	矢板工法	対策区分	Ⅲ
写真番号	2.3.1				変状展開図

覆工アーチ部に発生したうき・はく離の例。
 変状規模は、0.3m×0.05mで、ひび割れに沿ってうきが生じている。
 ブロック化による落下が懸念される。

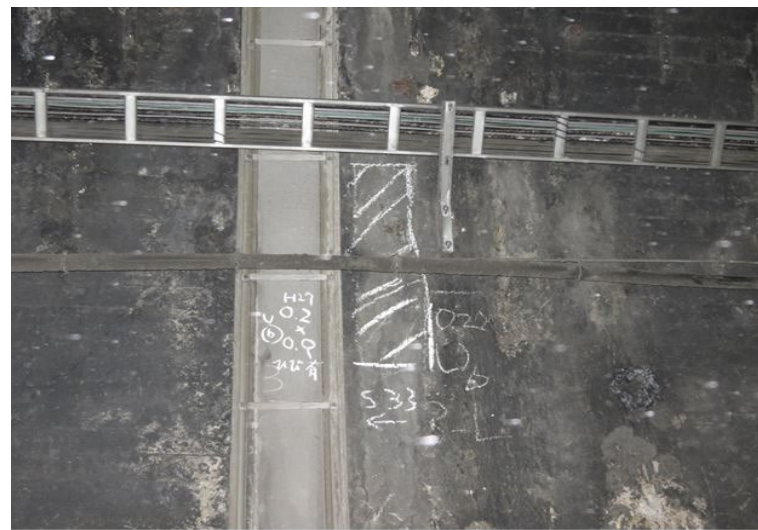
変状箇所	覆工	部位	アーチ部	工法	矢板工法	対策区分	Ⅲ
写真番号	2.3.2				変状展開図

覆工アーチ部に発生したうき・はく離の例。
 変状規模は、0.2m×0.9mで、導水工沿いにうきが生じ、ひび割れを伴う。
 ブロック化による落下が懸念される。

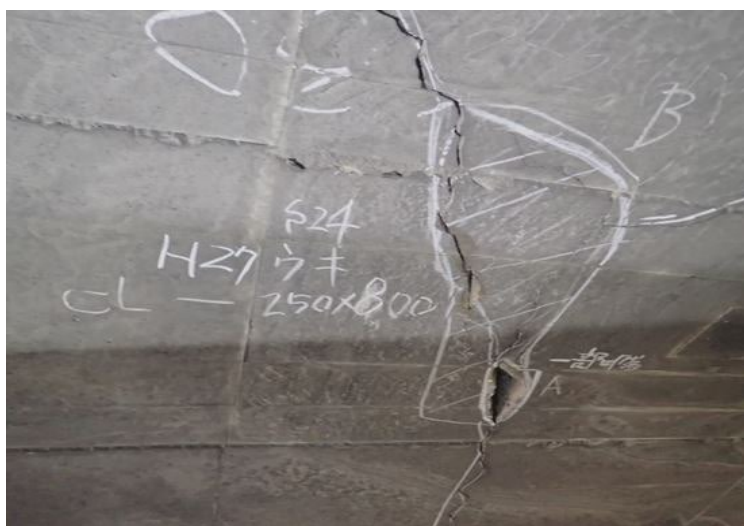
変状箇所	覆工	部位	アーチ部	工法	山岳トンネル工法	対策区分	Ⅲ
写真番号	2.3.4		変状展開図

覆工アーチ部に発生したうき・はく離の例。
 変状規模は、0.25m×0.8mで、ひび割れに沿ってうきが生じている。
 たたき落としで一部は除去したが、打音異常箇所が完全には除去できない状態である。
 ひび割れを伴っており、ブロック化による落下が懸念される。

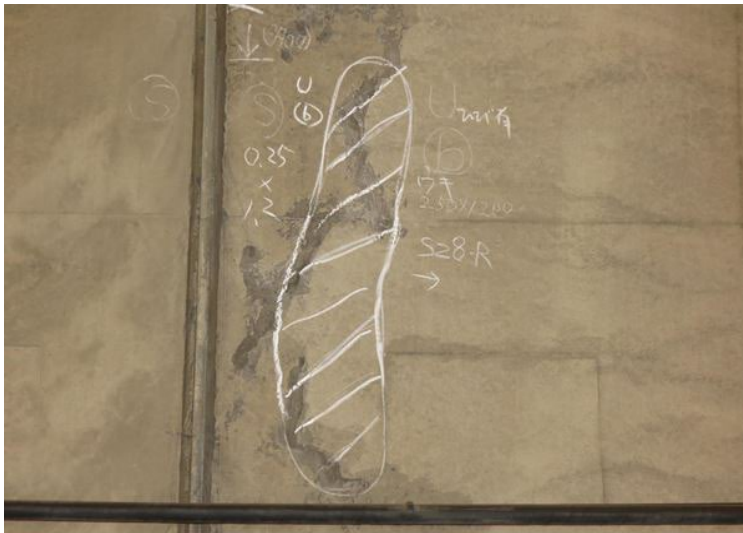
変状箇所	覆工	部位	アーチ部	工法	山岳トンネル工法	対策区分	Ⅲ
写真番号	2.3.5		変状展開図

覆工アーチ部に発生したうき・はく離の例。
 変状規模は、0.25m×1.20mで、ひび割れに沿ってうきが生じている。
 打音異常があり、覆工内部に豆板・ひび割れが存在する可能性があり、ブロック化による落下が懸念される。

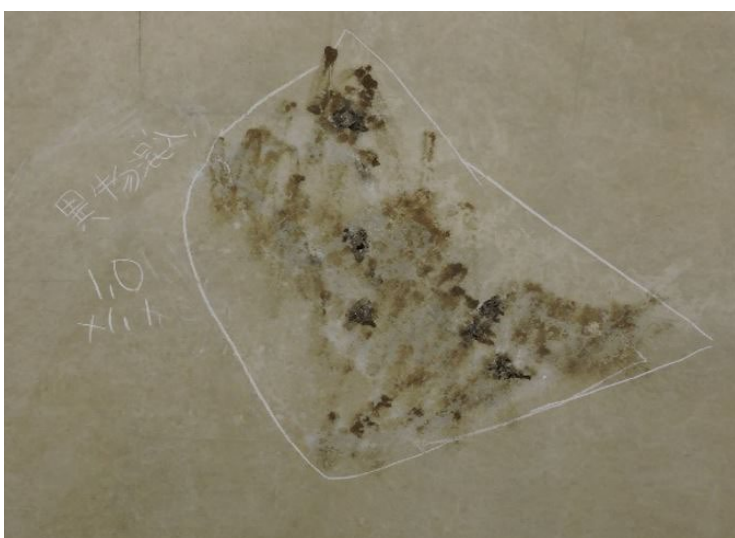
変状箇所	覆工	部位	アーチ部	工法	山岳トンネル工法	対策区分	Ⅲ
写真番号	2.3.6		変状展開図

覆工アーチ部に発生したうき・はく離の例。
 変状規模は、1.0m×1.1mで、表面の変色や打音異常から、覆工内部に異物の混入の可能性があり、落下が懸念される。
 ※点検時に応急措置としてFRPネット（1.0m×1.4m）を設置。

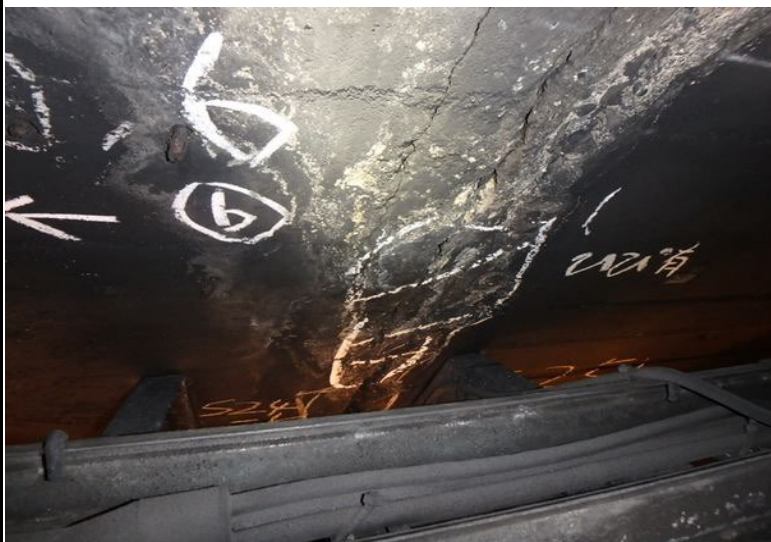
写真番号	2.3.8
------	-------

覆工横断目地部に発生したうき・はく離の例。
 変状規模は、0.1m×0.6mで、ひび割れを伴ううきが生じている。
 ブロック化による落下が懸念される。

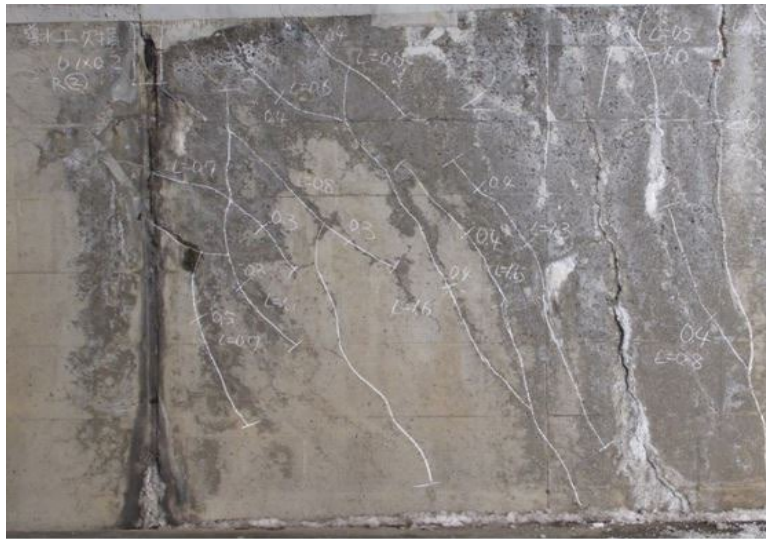
変状箇所	覆工	部位	側壁部	工法	矢板工法	対策区分	Ⅱa
写真番号	2.3.11					変状展開図

覆工側壁部に発生したうき・はく離の例。
 変状規模は、1.5m×2.1mと、ひび割れが密集した範囲にうきが生じている。
 ブロック化には至っておらず、打音異常はあるが側壁部であり、たたき落とし程度でははく落しない。
 今後材質劣化の進行により落下する可能性がある。

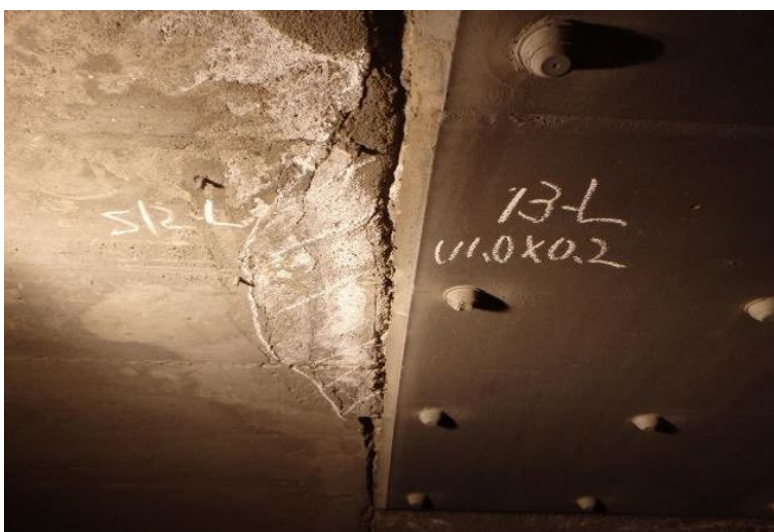
変状箇所	覆工	部位	横断目地部	工法	矢板工法	対策区分	Ⅱa
写真番号	2.3.12					変状展開図

覆工横断目地部に発生したうき・はく離の例。
 変状規模は、1.0m×0.2mで、横断目地に沿ったうきが生じている。
 ひび割れを伴っているがブロック化には至っていない。たたき落とし程度でははく落しないが、既設の対策工から、隣接する覆工の状態も悪かったことが推定されるため、今後材質劣化の進行により落下する可能性がある。

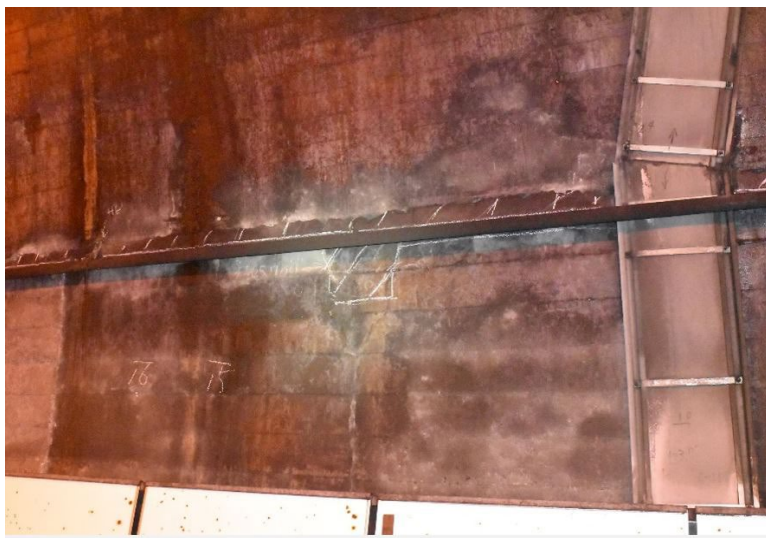
変状箇所	覆工	部位	水平打継ぎ目	工法	矢板工法	対策区分	Ⅱa
写真番号	2. 3. 13					変状展開図

覆工水平打継ぎ目に発生したうき・はく離の例。
 変状規模は0.1m×2.2mで、目地モルタルにうきが生じている。
 側壁部であるが、目地材劣化の兆候があり、今後材質劣化の進行により落下する可能性がある。

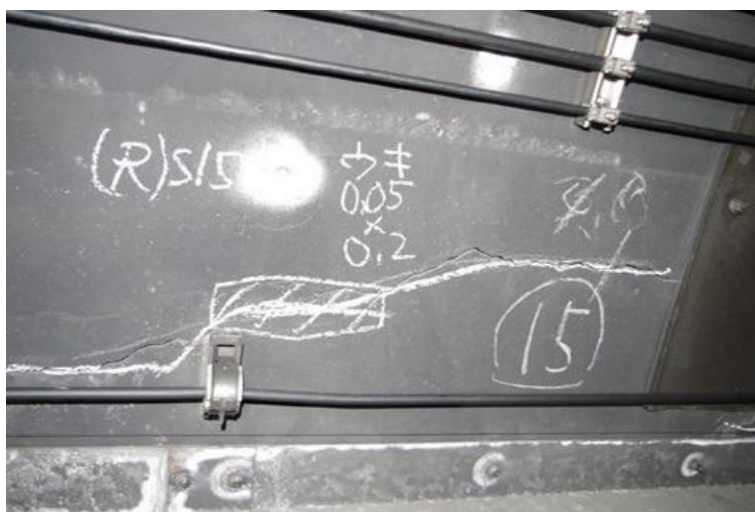
変状箇所	覆工	部位	アーチ部	工法	矢板工法	対策区分	Ⅱb
写真番号	2. 3. 14					変状展開図

覆工アーチ部に発生したうき・はく離の例。
 変状規模は、0.2m×0.05mで、ひび割れに沿ってうきが生じている。
 打音異常があるものの、側壁部であり、たたき落とし程度でははく落しない。
 今後の材質劣化の進行に注意する必要がある。

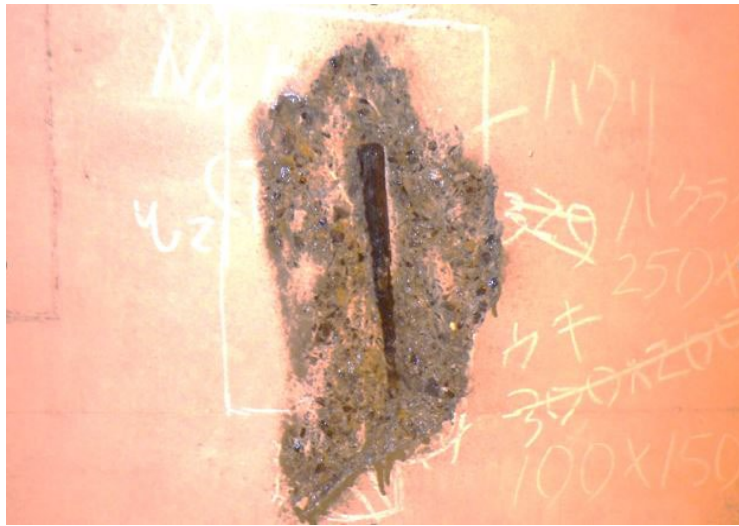
変状箇所	覆工	部位	アーチ部	工法	山岳トンネル工法	対策区分	Ⅱb
写真番号	2.3.15		変状展開図

覆工アーチ部に発生したうき・はく離の例。
 変状規模は、0.15m×0.2mで、うきが生じている。
 たたき落としで不安定部分を除去したが、鉄筋の露出が確認されたため、劣化防止コーティング剤の散布により応急処置を実施している。今後の材質劣化の進行に注意する必要がある。

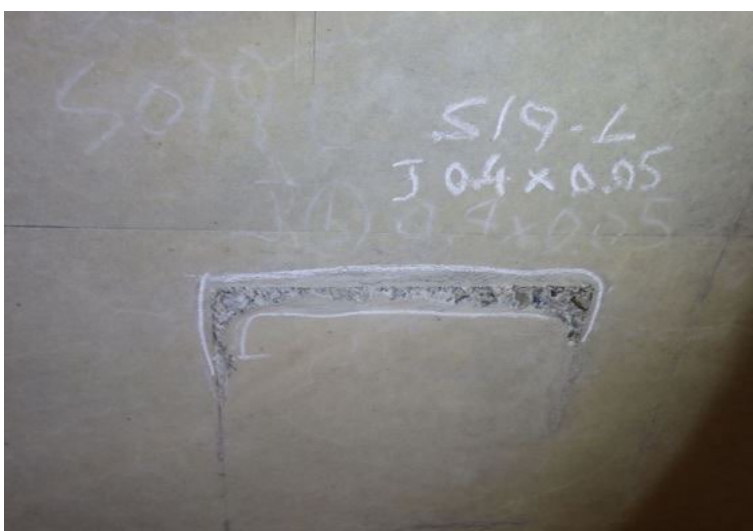
変状箇所	覆工	部位	アーチ部	工法	山岳トンネル工法	対策区分	Ⅱb
写真番号	2.3.16		変状展開図

覆工アーチ部に発生したうき・はく離の例。
 変状規模は、0.4m×0.05mで、覆工表面に豆板が生じており、骨材が露出している。
 今後の材質劣化の進行に注意する必要がある。

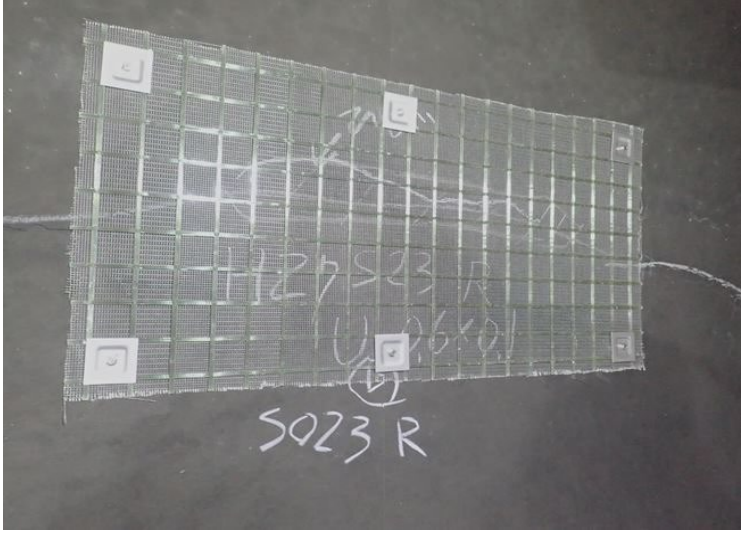
トンネル本体工の変状事例		変状種別		②うき・はく離		9/13		
変状箇所	覆工	部位	アーチ部	工法	山岳トンネル工法	対策区分	Ⅱb	
写真番号	2.3.17						変状展開図

説明								
<p>覆工アーチ部に発生したうき・はく離の例。</p> <p>変状規模は、0.10m×0.60mで、ひび割れに沿ってうきが生じている。</p> <p>FRPメッシュネットを措置済み。</p> <p>今後の材質劣化の進行に注意する必要がある。</p>

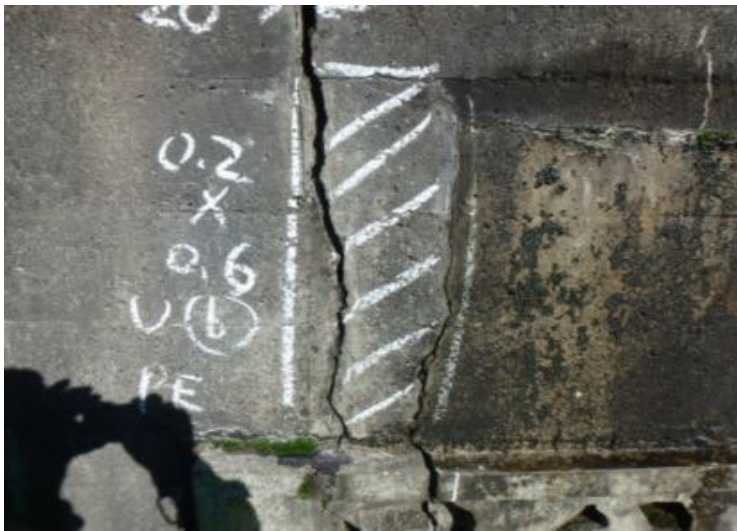
変状箇所	坑門	部位	面壁部	工法	矢板工法	対策区分	IV
写真番号	2.3.18					変状展開図

坑門面壁部に発生したうき・はく離の例。
 変状規模は、0.2m×0.6m程度で、銘板横のひび割れに沿ってうきが生じている。
 ひび割れが閉合してブロック化しており、打音異常もある。
 ひび割れ幅も大きいので、早期落下の可能性が極めて高い。

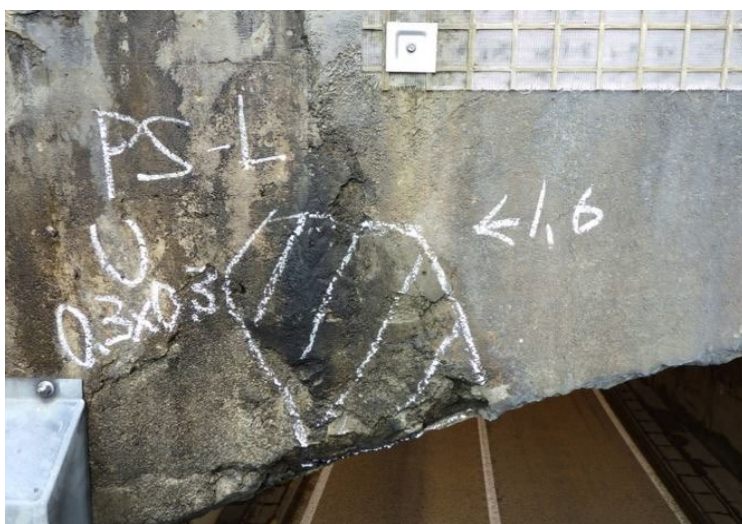
変状箇所	坑門	部位	面壁部	工法	矢板工法	対策区分	II a
写真番号	2.3.19					変状展開図

坑門面壁部に発生したうき・はく離の例。
 変状規模は、0.3m×0.3m程度で、変色部位にうきが生じている。
 ひび割れを伴っており、今後材質劣化の進行により落下する可能性がある。

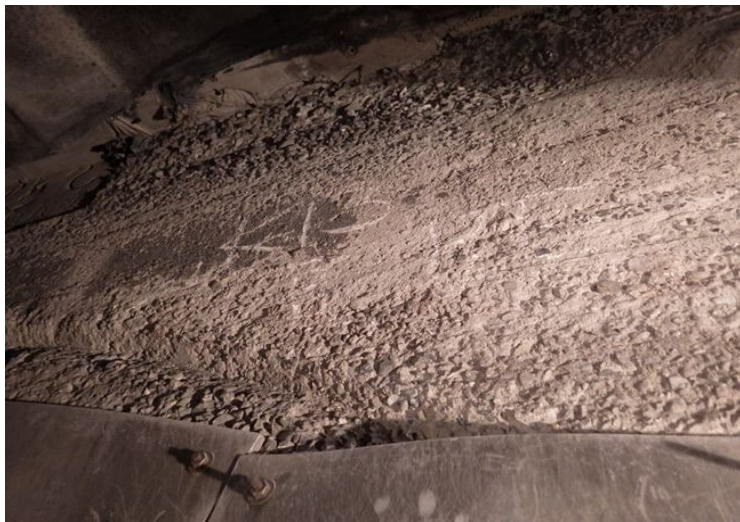
変状箇所	坑門	部位	面壁部	工法	矢板工法	対策区分	Ⅱa
写真番号	2.3.20					変状展開図

坑門面壁部に発生したうき・はく離の例。
 変状規模は、2.6m×1.1mの範囲で、面壁に豆板が生じている。
 骨材が露出しており、たたき落とし程度でははく落しないが、今後材質劣化の進行により落下する可能性がある。

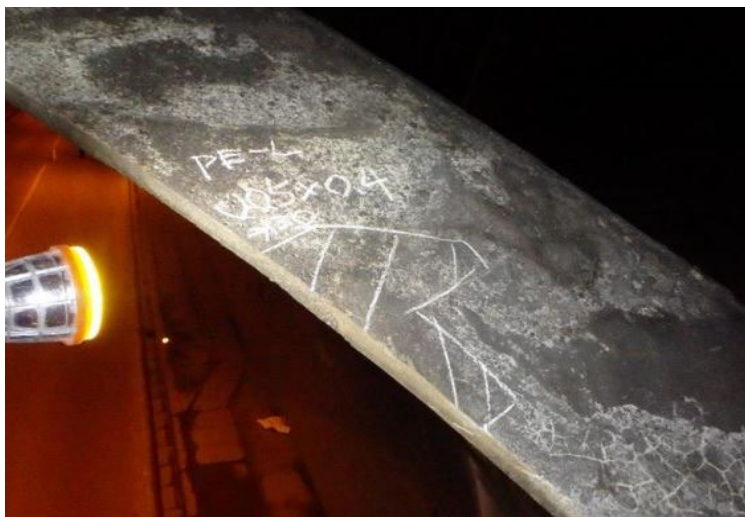
変状箇所	坑門	部位	突出部	工法	矢板工法	対策区分	Ⅱa
写真番号	2.3.21					変状展開図

坑門突出部に発生したうき・はく離の例。
 変状規模は、0.5m×0.4m程度で、突出部の端部にうきが生じている。
 ひび割れを伴っており、今後材質劣化の進行により落下する可能性がある。

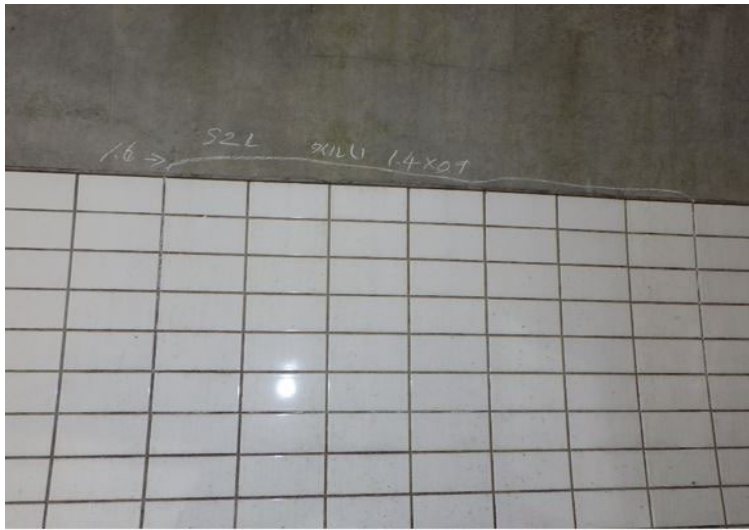
側壁部の内装エタイル(直張り)に発生したうき・はく離の例。
 変状規模は、1.4m×0.9mの範囲でタイルにうきが生じている。
 タイルの接着機能の低下により落下する可能性があるため、今後の材質劣化の進行に注意する必要がある。

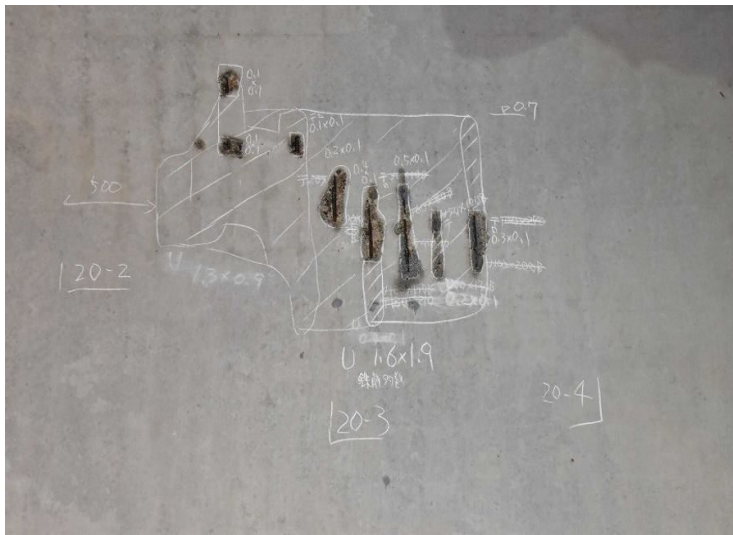
変状箇所	覆工	部位	アーチ部	工法	山岳トンネル工法	対策区分	Ⅲ
写真番号	2.5.1		変状展開図

覆工アーチ部に発生した鋼材腐食の例。
 変状規模は、1.6m×1.9m程度の範囲で内部鉄筋の腐食が生じている。
 鉄筋腐食の進行により構造用鋼材の機能低下が懸念される。
 また、鉄筋に沿った筋も視認できることから、広範囲で鉄筋かぶりが薄いと想定され、鉄筋腐食の進行により覆工表面のはく落も懸念される。

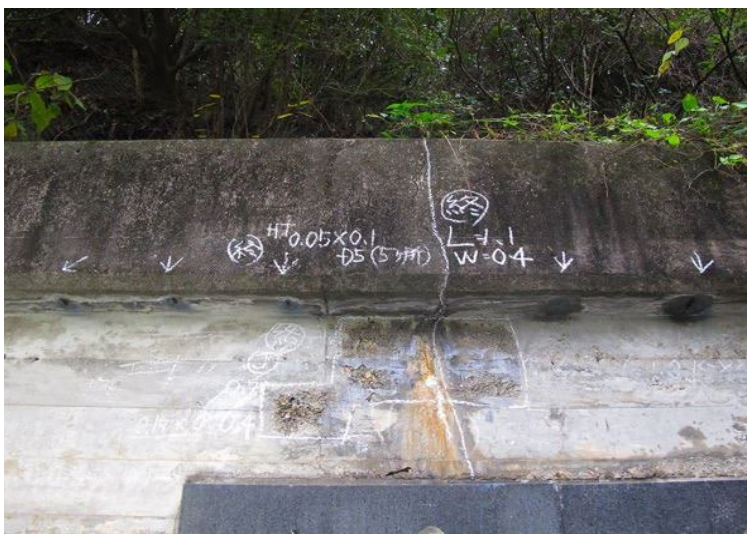
変状箇所	坑門	部位	面壁部	工法	矢板工法	対策区分	Ⅱa
写真番号	2.5.2		変状展開図

坑門面壁部に発生した鋼材腐食の例。
 変状規模は、0.05m×0.1mで、内部鉄筋の腐食が生じている。
 鉄筋には断面欠損は見られないが、全周のうき錆がみられる。
 また、鉄筋腐食の進行により坑門表面コンクリートのはく落も懸念される。

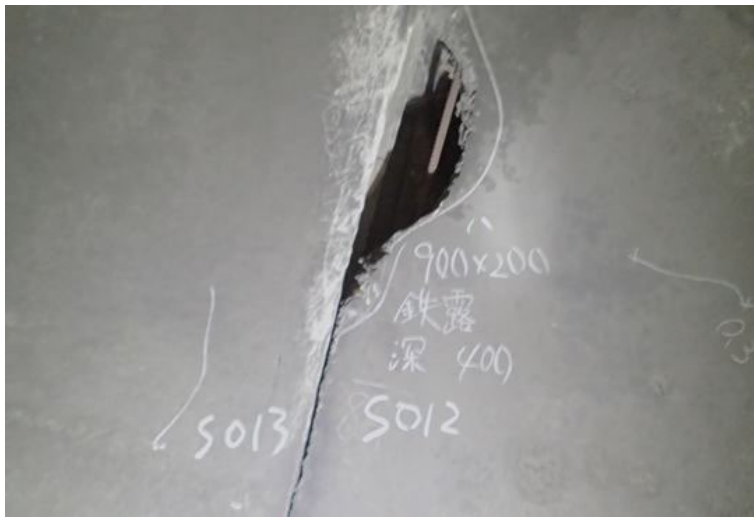
写真番号	2.6.1	変状展開図					
------	-------	-------	--	--	--	--	--

覆工アーチ部に発生した有効巻厚の不足または減少の例。
 変状規模は、0.2m×0.9m程度で、背面空洞深さが0.4mと大きい。
 山岳トンネル工法のため、一般的に覆工に外力が作用しない構造であるが、巻厚が不足していること、また、鋼材腐食も見られるため、構造物の機能低下が懸念される。

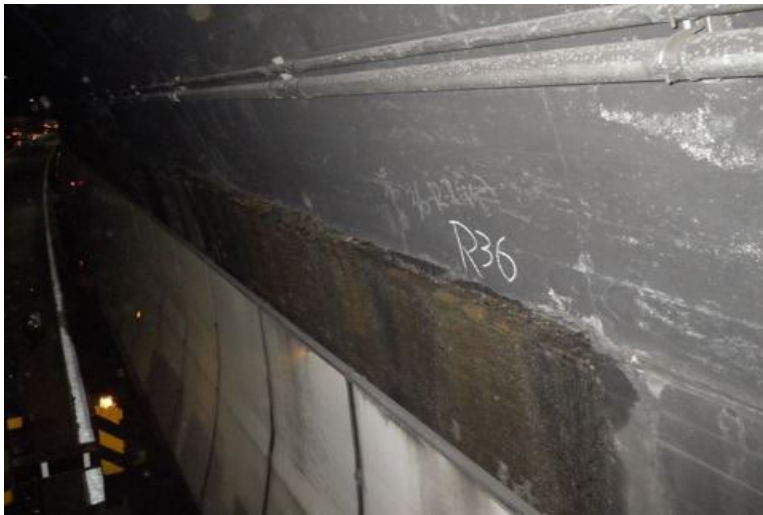
変状箇所	覆工	部位	アーチ部	工法	矢板工法	対策区分	Ⅲ
写真番号	2.7.1					変状展開図

覆工アーチ部に発生した漏水等による変状の例。
 漏水の度合いが「流下」で、内装板の上部から漏水し、路面に滞水して利用者の安全性を損なう可能性がある。
 なお、内装板の変状への影響も懸念される。

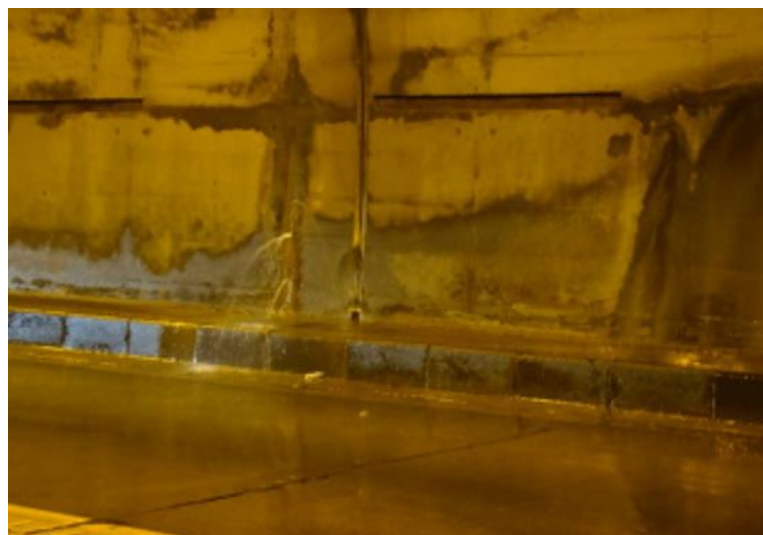
変状箇所	覆工	部位	側壁部	工法	矢板工法	対策区分	Ⅲ
写真番号	2.7.2					変状展開図

覆工側壁部に発生した漏水等による変状の例。
 漏水の度合いが「噴出」で、側壁脚部から噴出した水が路面に滞水している。

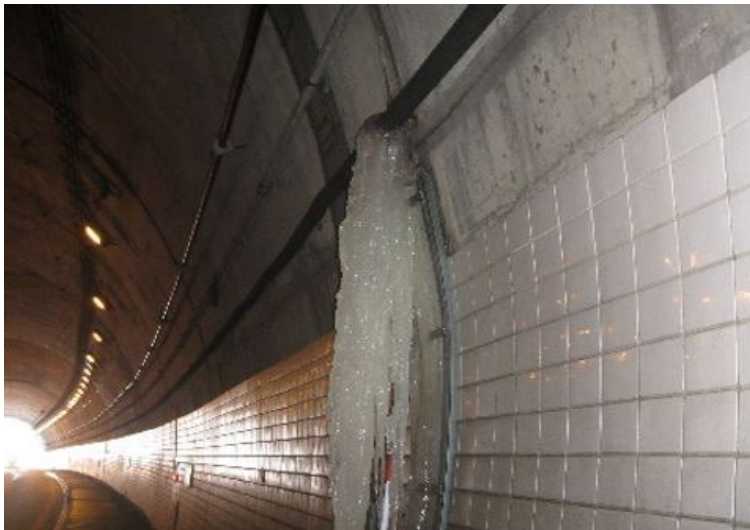
変状箇所	覆工	部位	側壁部	工法	矢板工法	対策区分	Ⅲ
写真番号	2.7.3		変状展開図

覆工側壁部に発生した漏水等による変状の例。
 側壁からの漏水がたら、側氷を形成しており、利用者の安全性を損なう可能性がある。

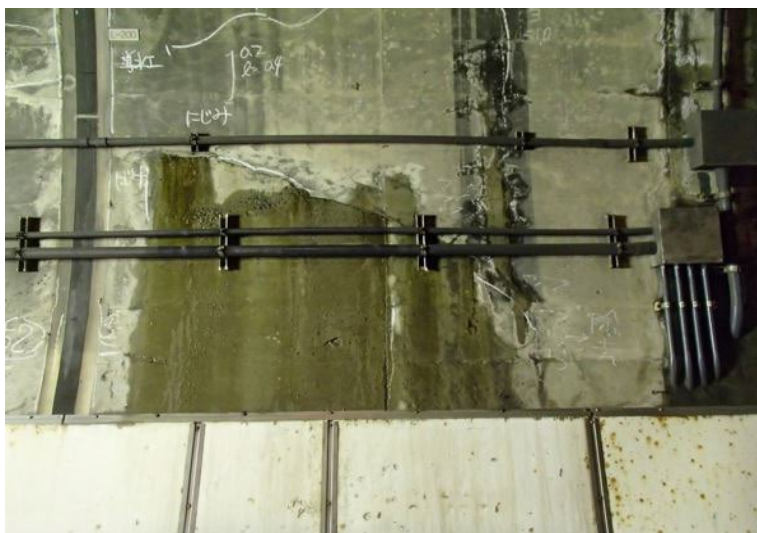
変状箇所	覆工	部位	アーチ部	工法	矢板工法	対策区分	Ⅱa
写真番号	2.7.4		変状展開図

覆工アーチ部に発生した漏水等による変状の例。
 ひび割れに沿った漏水に小規模なたらが生じている。（写真は除去後）
 漏水量が増え、たらや側氷が大規模になると将来的に利用者の安全性を損なう可能性がある。

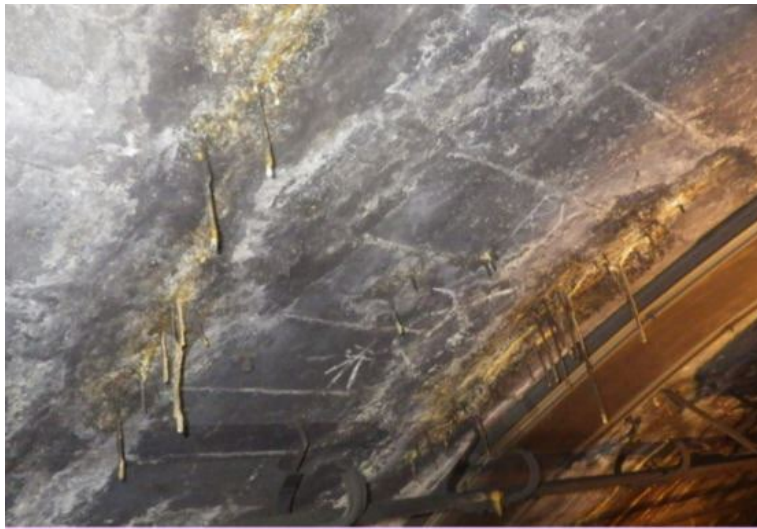
変状箇所	覆工	部位	アーチ部	工法	矢板工法	対策区分	Ⅱa
写真番号	2.7.5		変状展開図

覆工アーチ部に発生した漏水等による変状の例。
 漏水の度合は「滴水」で、アーチ頂部から漏水して路面に滞水している。
 遊離石灰（つらら状）も形成されている。
 漏水量が増えると、将来的に利用者の安全性を損なう可能性がある。

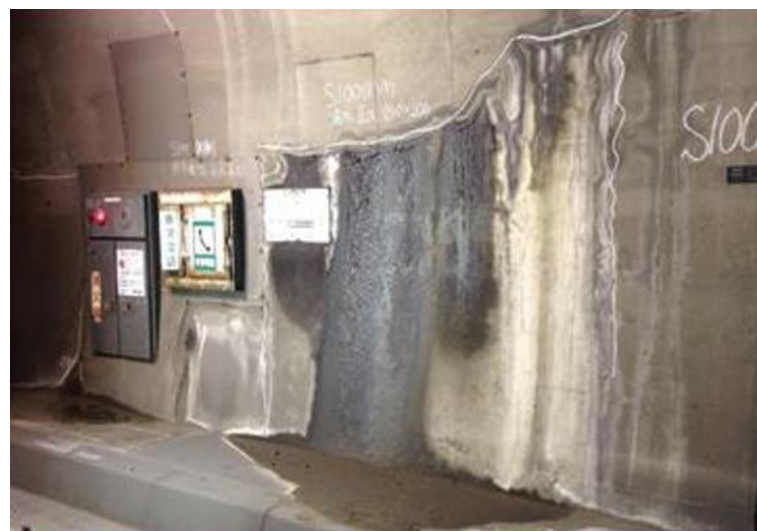
変状箇所	覆工	部位	側壁部	工法	山岳トンネル工法	対策区分	Ⅱa
写真番号	2.7.6		変状展開図

覆工側壁部に発生した漏水等による変状の例。
 漏水の度合が「流下」で、ひび割れに沿って漏水が生じている。
 監査歩廊への滞水・土砂堆積もみられる。
 なお、隣接する付属施設への悪影響も懸念される。
 将来的に利用者の安全性を損なう可能性がある。

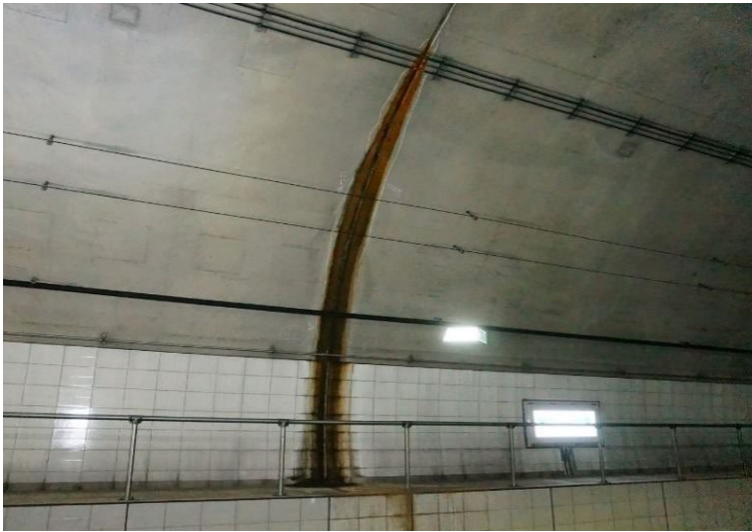
変状箇所	覆工	部位	横断目地部	工法	山岳トンネル工法	対策区分	Ⅱa
写真番号	2.7.7		変状展開図

覆工横断目地部に発生した漏水等による変状の例。
 漏水の度合が「滴水」で、横断目地の側壁部から漏水し、監査歩廊に滞水が生じている。
 将来的に利用者の安全性を損なう可能性がある。

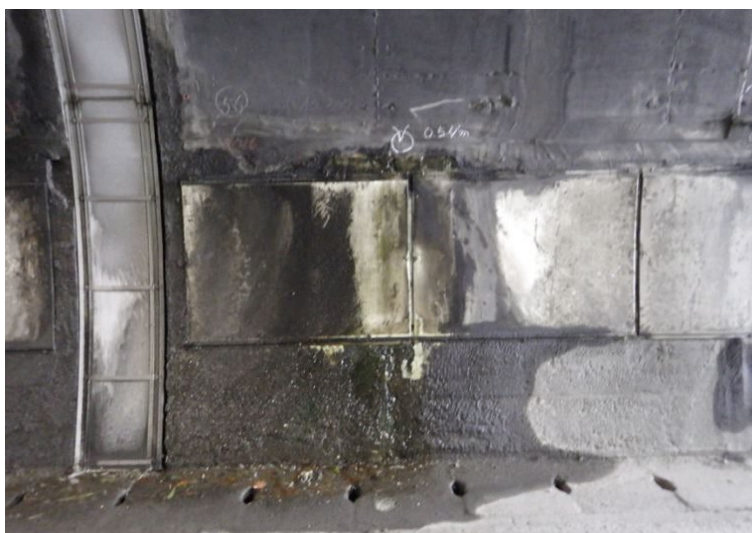
変状箇所	覆工	部位	水平打継ぎ目	工法	矢板工法	対策区分	Ⅱa
写真番号	2.7.8		変状展開図

覆工水平打継ぎ目に発生した漏水等による変状の例。
 漏水の度合が「滴水」で、0.5L/分程度の漏水が生じ、路肩に滞水している。
 内装板への影響や、漏水量増加による路面滞水への進展が懸念される。
 将来的に利用者の安全性を損なう可能性がある。

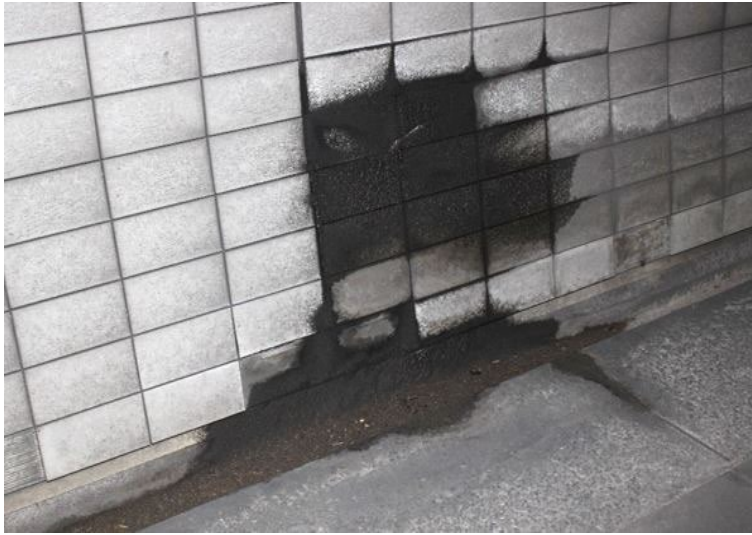
トンネル本工事の変状事例			変状種別		⑥漏水等による変状		5/7	
変状箇所	覆工	部位	側壁部	工法	山岳トンネル工法	対策区分	Ⅱb	
写真番号	2.7. 9						変状展開図

説 明								
<p>覆工側壁部に発生した漏水等による変状の例。</p> <p>漏水の度合いが「浸出（にじみ）」で、タイルの背面から漏水が生じている。</p> <p>周辺でタイルのはく離も確認されており接着剤等の劣化も懸念される。</p> <p>今後の変状の進展に注意が必要である。</p>								
変状箇所	覆工	部位	横断目地部	工法	矢板工法	対策区分	Ⅱb	
写真番号	2.7. 10						変状展開図

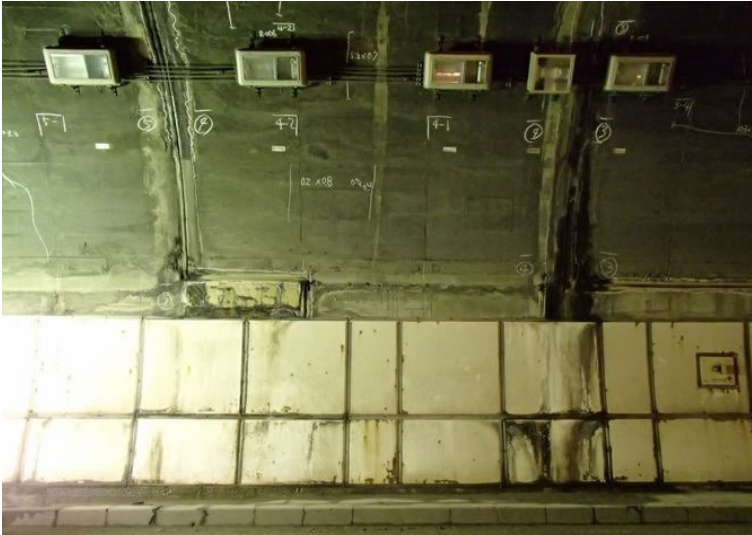
説 明								
<p>横断目地部に発生した漏水等による変状の例。</p> <p>漏水の度合いが「浸出（にじみ）」で、横断目地に沿って漏水が生じ、監査歩廊に滞水している。</p> <p>今後の変状の進展に注意が必要である。</p>

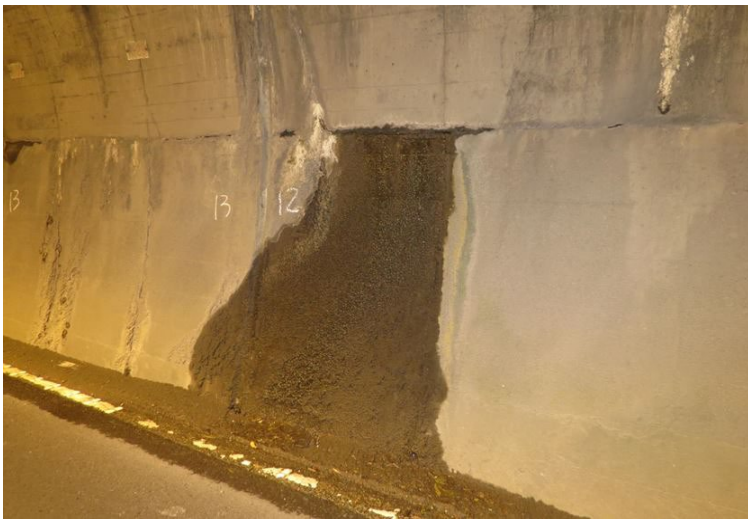
変状箇所	覆工	部位	水平打継ぎ目	工法	矢板工法	対策区分	Ⅱb
写真番号	2.7.11					変状展開図

覆工水平打継ぎ目に発生した漏水等による変状の例。
 漏水の度合が「浸出（にじみ）」で、水平打継ぎ目から漏水が生じ、路肩へ滞水している。
 今後の変状の進展に注意が必要である。

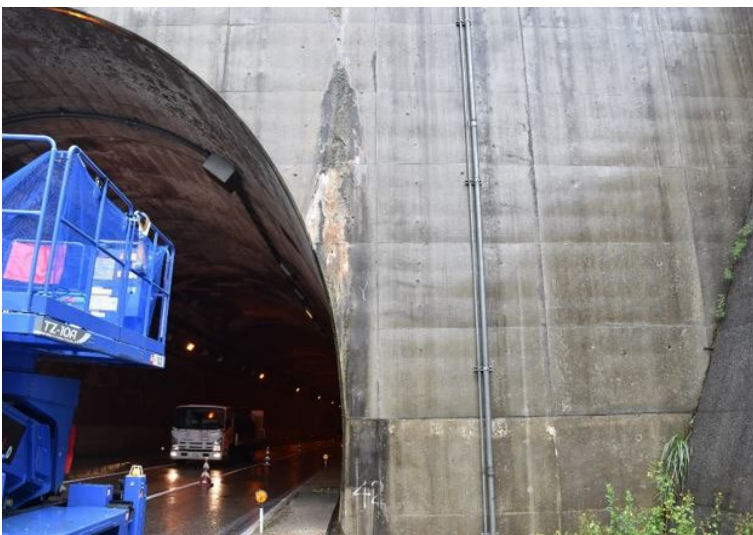
変状箇所	坑門	部位	面壁部	工法	矢板工法	対策区分	Ⅱb
写真番号	2.7.12					変状展開図

坑門面壁部に発生した漏水等による変状の例。
 漏水の度合は、「浸出（にじみ）」で、6.4m×1.4mの範囲に漏水跡が確認される。
 冬季には凍結する可能性があるが、発生位置からつららが生じる可能性は低い。
 今後の変状の進展に注意が必要である。

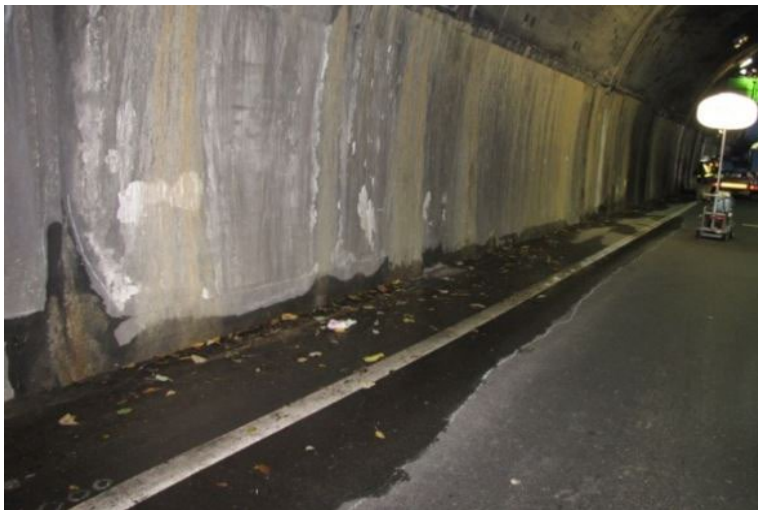
変状箇所	路肩及び路面	部位	路面	工法	矢板工法	対策区分	Ⅲ
写真番号	2.7.13		変状展開図

路面に発生した漏水等による変状の例。
 変状の規模は12.0m×2.0m程度で、路肩部に発生している滞水が、排水不良のため車道にまで及んでいる。利用者の安全性を損なう可能性がある状態である。

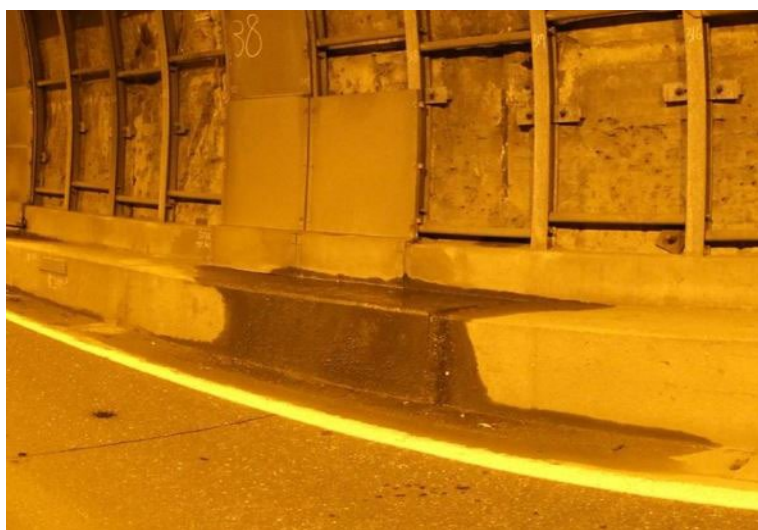
変状箇所	路肩及び路面	部位	歩道・監査歩廊	工法	矢板工法	対策区分	Ⅱa
写真番号	2.7.14		変状展開図

路肩（歩道・監査歩廊等）に発生した漏水等による変状の例。
 変状の規模は、3.3m×1.6m程度で、監査歩廊から路肩に滞水している。
 今後進行すれば将来的に利用者の安全性を損なう可能性がある。

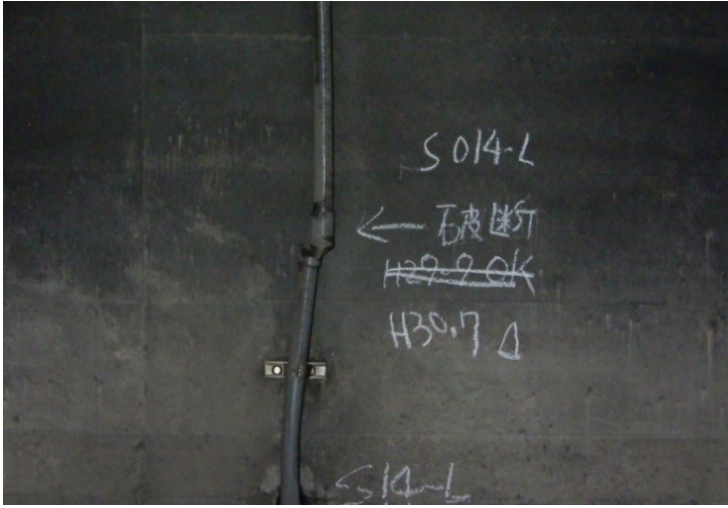
附属物取付状態の異常		部位	取付部材	1/5
写真番号	3.3.1	異常の種類 ① 破断

異常概要		
		ケーブル配管ジョイント部に破断が認められ、落下が懸念される。		
写真番号	3.3.2	異常の種類 ① 破断

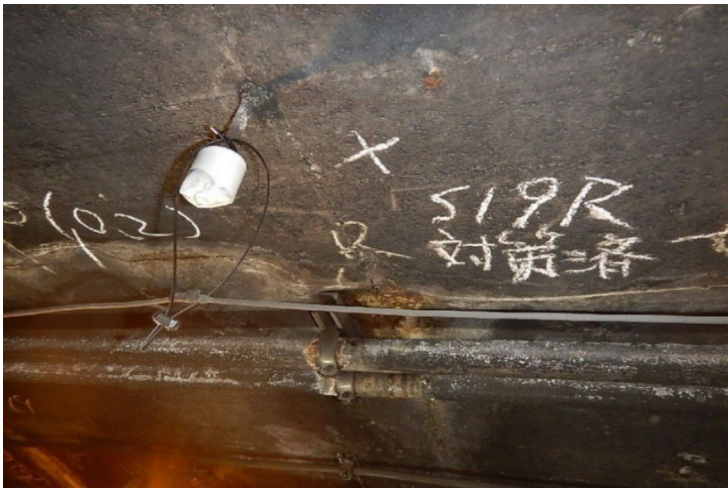
異常概要		
		ラジオ再放送ケーブル取付部材に破断が認められ、落下が懸念される。 応急措置として結束バンドで固定しているものの、交換などの速やかな対策が必要。		
写真番号	3.3.3	異常の種類 ① 破断

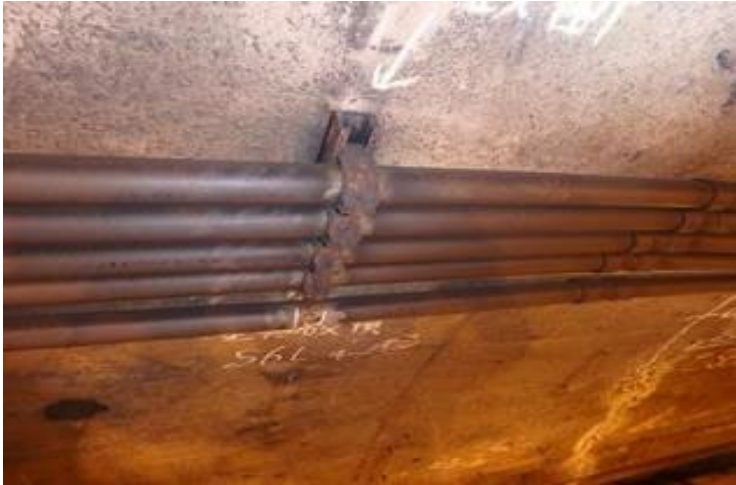
異常の種類	① 破断
異常概要				ケーブル取付金具のアンカーボルトに破断が認められ、落下が懸念される。	
写真番号	3.4.3

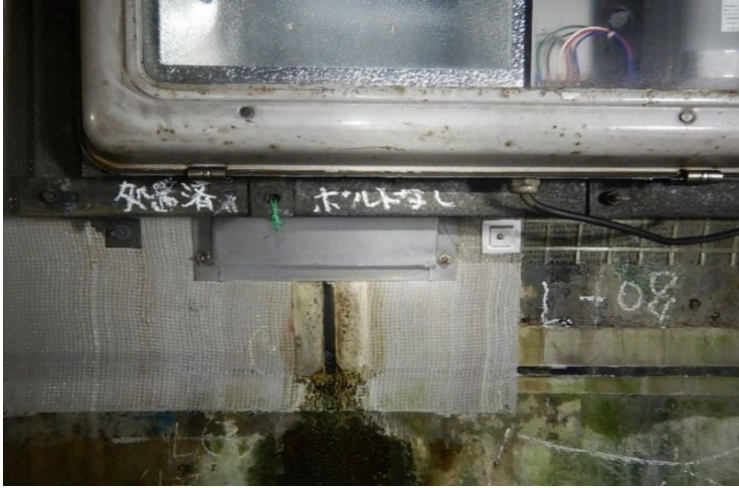
附属物取付状態の異常		部位	ボルト・ナット、アンカー類	2/5	
写真番号	3.4.4

異常の種類	② 緩み、脱落
異常概要				<p>照明灯具取付金具のボルト・ナットが脱落しており、落下が懸念される。</p> <p>応急措置として被覆番線で固定しているものの、交換などの速やかな対策が必要。</p>	
写真番号	3.4.5

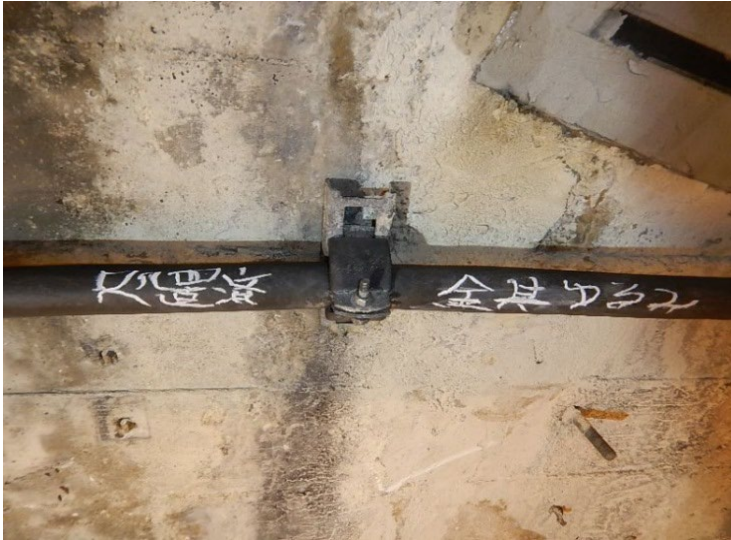
附属物取付状態の異常		部位	ボルト・ナット、アンカー類	4/5	
写真番号	3.4.10

異常の種類	② 緩み、脱落
異常概要				ケーブル取付金具のナットに緩みがあり、落下が懸念される。 応急措置：ナットの締め直し。	
写真番号	3.4.11	 		異常の種類	④ 腐食
異常概要				照明灯具取付金具のボルト・ナットが脱落しており、落下が懸念される。番線による仮固定がされているが、番線の腐食も著しい。 応急措置として番線を撤去後、被覆番線で固定しているものの、交換などの速やかな対策が必要。	
写真番号	3.4.12	 		異常の種類	④ 腐食
異常概要				照明灯具取付金具のボルトの腐食が著しく、落下が懸念される。

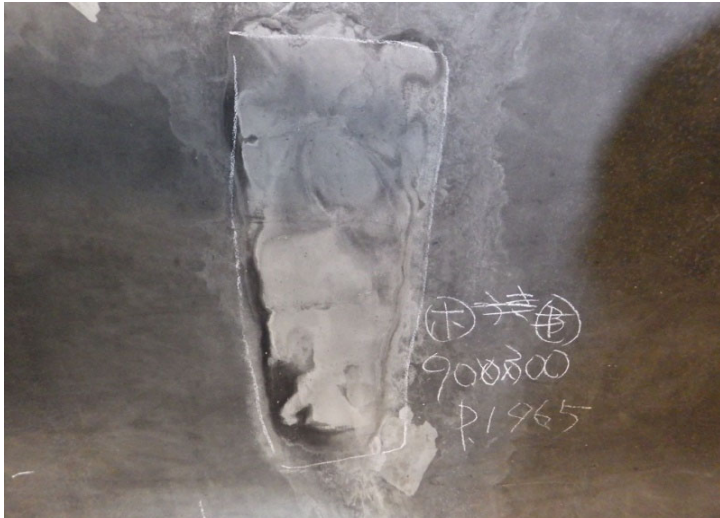
覆工アーチ部に発生した補修跡（断面修復工）のうきの例。
 変状規模は0.9m×0.4mで、補修部分全体にうきが生じている。
 たたき落とし程度でははく落しないが、今後材質劣化の進行により落下する恐れがある。

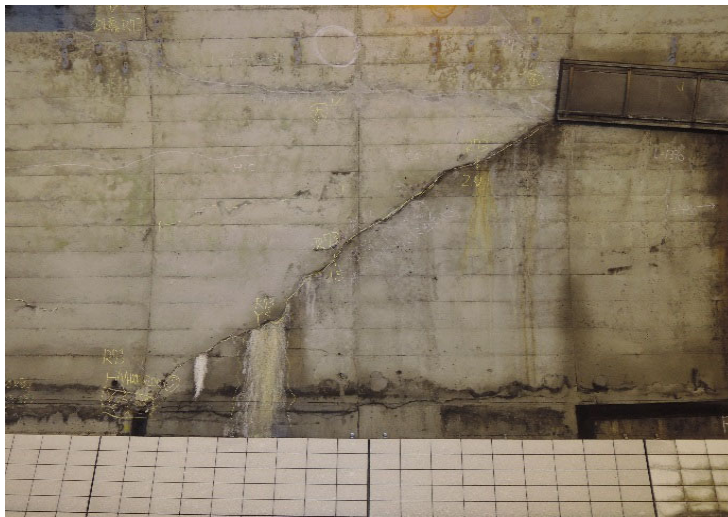
覆工アーチ部に生じたひび割れ補修箇所（ひび割れ注入工）の劣化事例。
ひび割れ注入工で充填されたひび割れが再開し、漏水及び遊離石灰が生じている。
今後の変状の進行に注意する必要がある。

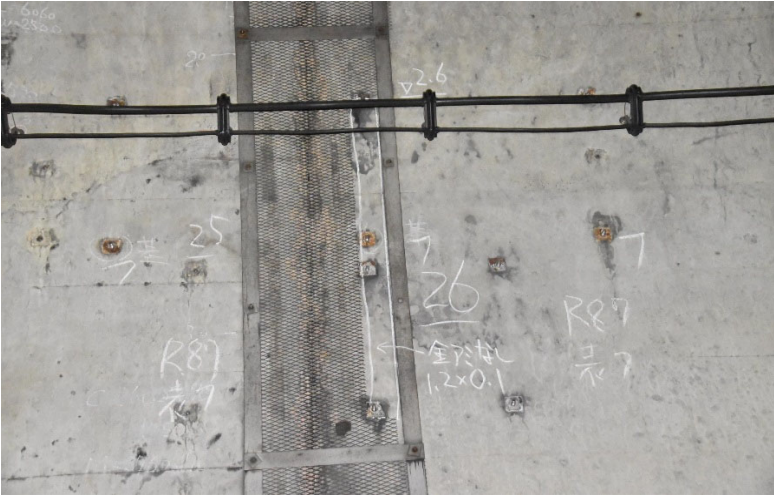
覆工アーチ部に施工された金網工の劣化事例。
 変状規模は1.2m×0.1mで、金網工の金網部分が破損している。
 今後はく落防止対策効果の低下が懸念される。

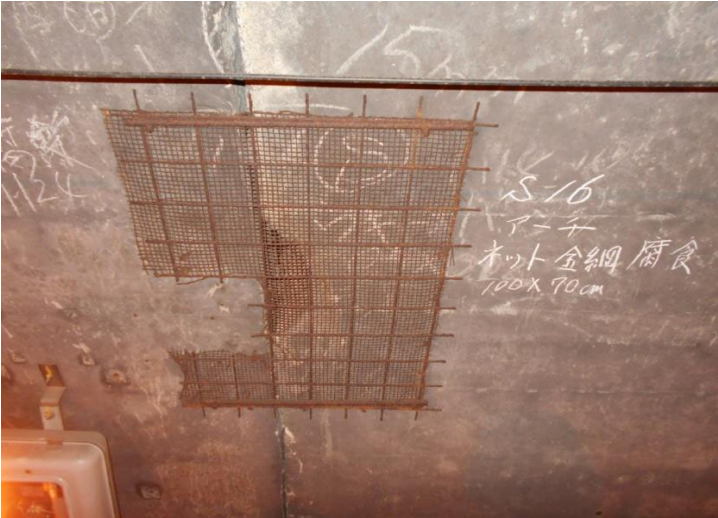
覆工アーチ部に施工された金網工の劣化事例。
 変状規模は1.0m×0.7mで、金網工のネット鋼材が腐食し、全面にうき錆がみられる。
 一部金網の欠損もみられ、今後はく落防止対策効果が低下および金網工自体の落下も懸念される。

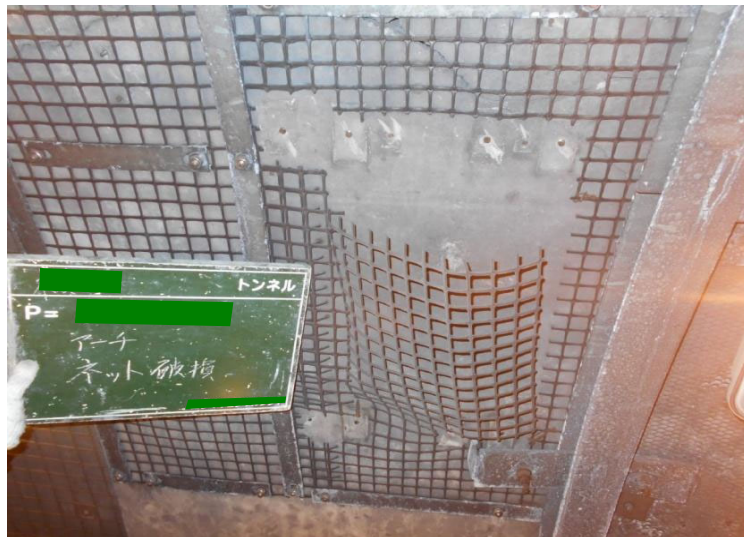
覆工アーチ部に施工された金網工の劣化事例。
 ネットの押さえアンカーが腐食により脱落しており、ネットが垂れ下がっている。
 今後はく落防止対策効果の低下および金網工自体の落下も懸念される。
