道路トンネルの定期点検に関する参考資料（2021年版）

—道路トンネル変状・異常事例集—

Reference to Inspection Manual for Road Tunnels (2021)

- Casebook of damage of road tunnels -

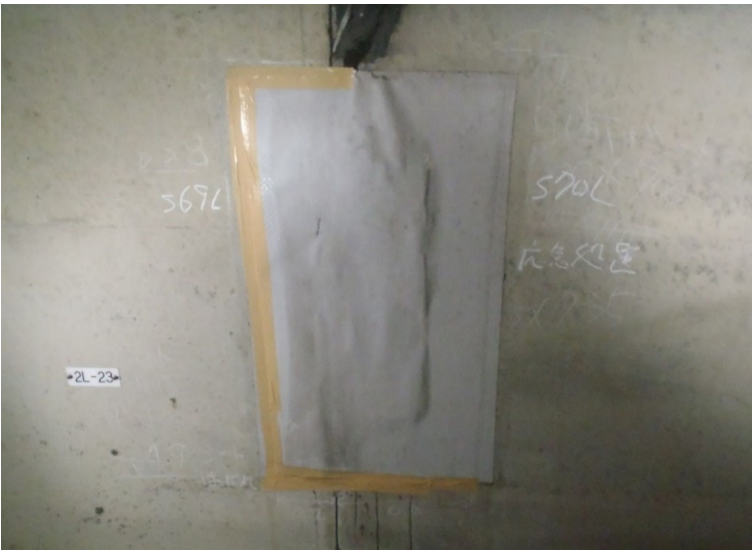
覆工アーチ部に施工された繊維シート系当て板工の劣化事例。
 当て板の繊維シートに、うき、はがれが生じている。
 今後はく落防止対策効果の低下およびシート自体の落下も懸念される。

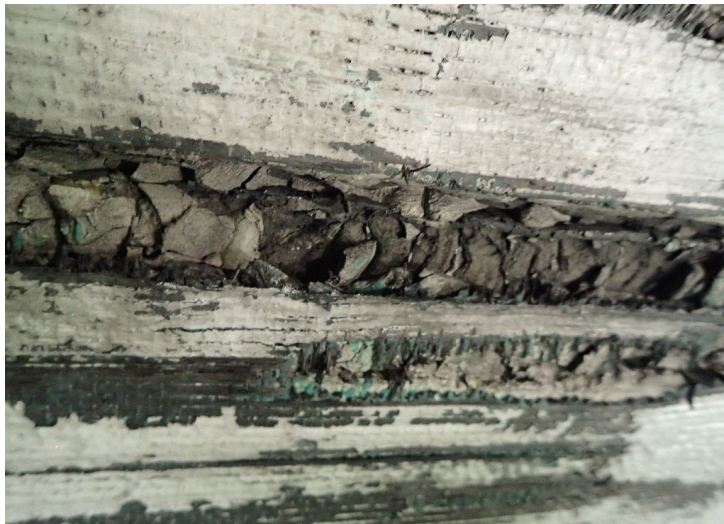
覆工アーチ部に施工された繊維シート系当て板工の劣化事例。

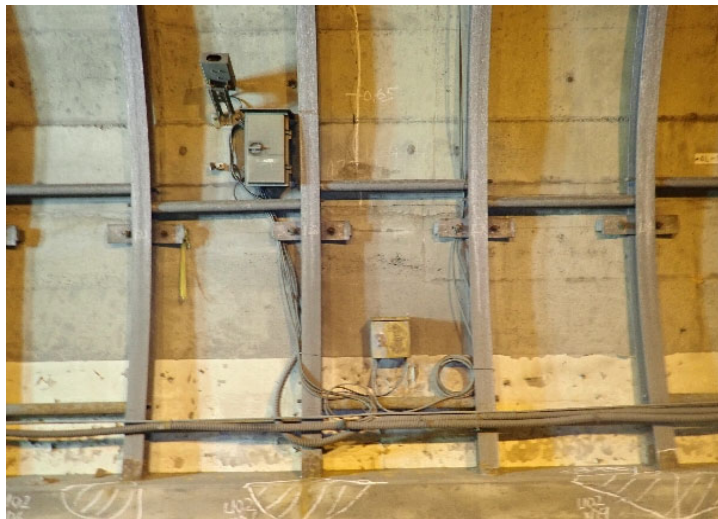
覆工に施工された鋼アーチ支保工の劣化事例。
 支保工基部8箇所で腐食が生じており、鋼材腐食によるコンクリートのうきも生じている。
 今後の腐食の進行により、補強効果の低下が懸念される。

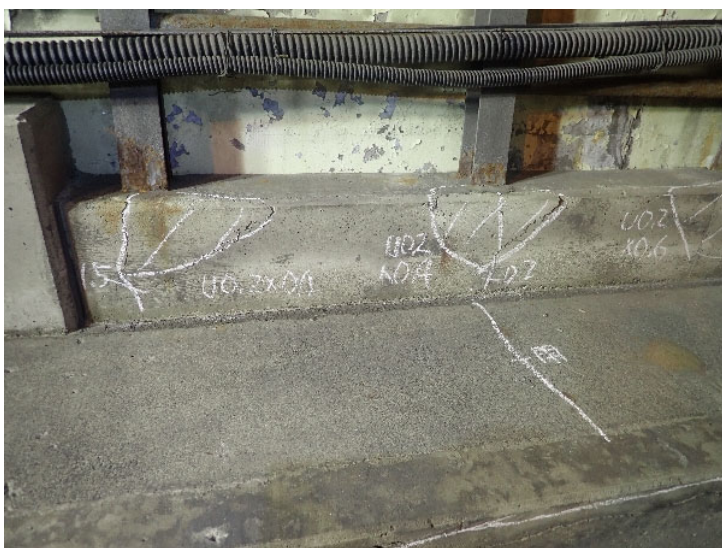
覆工に施工された鋼アーチ支保工の劣化事例。
 支保工基部4箇所で腐食が生じており、鋼材腐食によるコンクリートのうきも生じている。
 今後の腐食の進行により、補強効果の低下が懸念される。

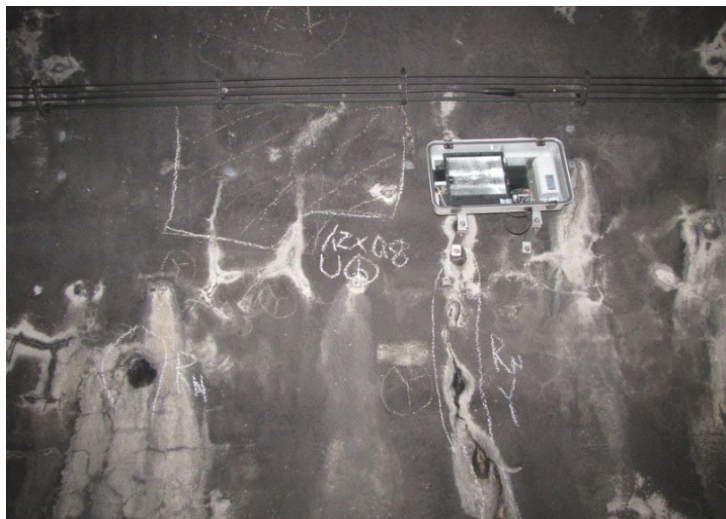
覆工補強のために施工された吹付け工の劣化事例。
 変状規模は1.2m×0.8mで、吹付けモルタルにうきが生じている。
 ひび割れを伴っており、今後はく落及び補強効果の低下が懸念される。

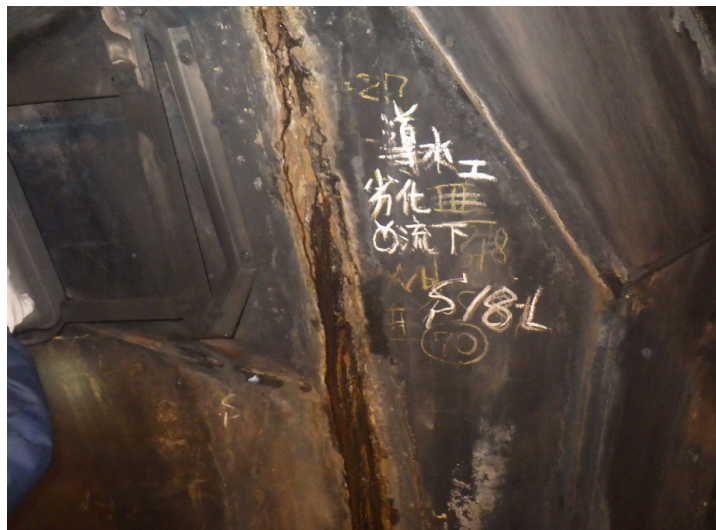
覆工横断目地部に施工された溝切り工の劣化事例。
 溝切り工のゴム製シール材が破損し、漏水（流下）が生じている。
 漏水対策工としての機能が低下している。

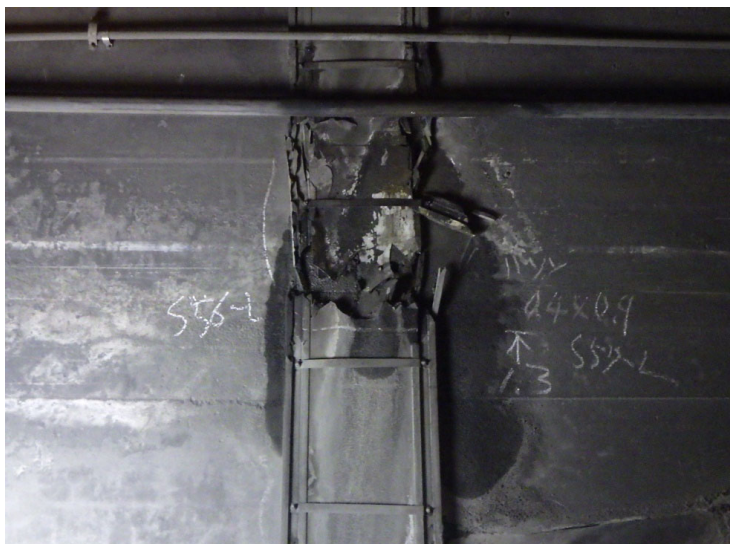
覆工横断目地部に施工された導水樋工の劣化事例。
 変状規模は0.9m×0.4mで、導水樋工の一部が破損・欠損している。
 漏水対策工としての機能が低下しているほか、破損部分の落下が懸念される。

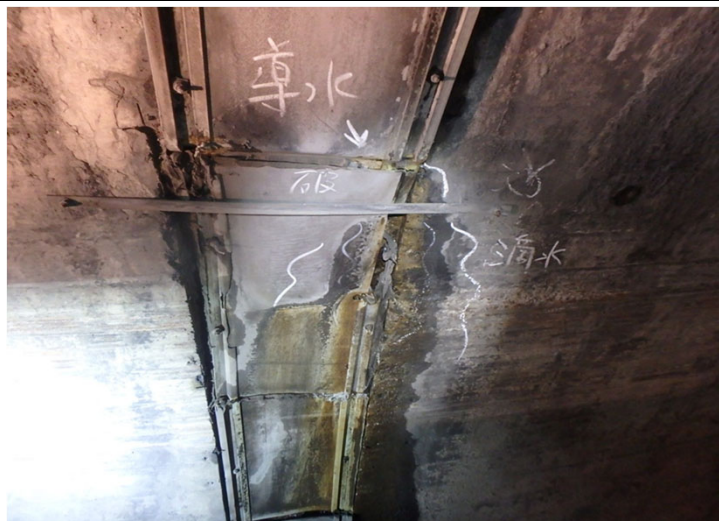
覆工アーチ部に施工された導水樋工の劣化事例。
 導水樋工の一部が破損し、漏水（滴水）が生じている。
 漏水対策工としての機能が低下している。

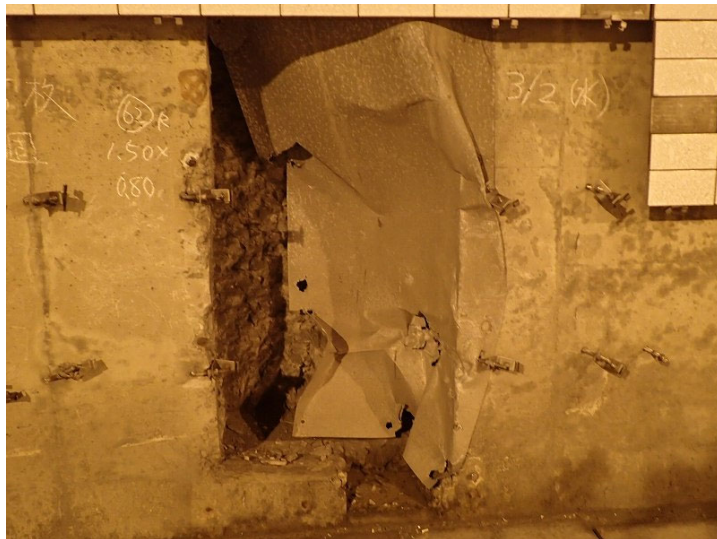
覆工側壁部に施工された防水パネル工の劣化事例。

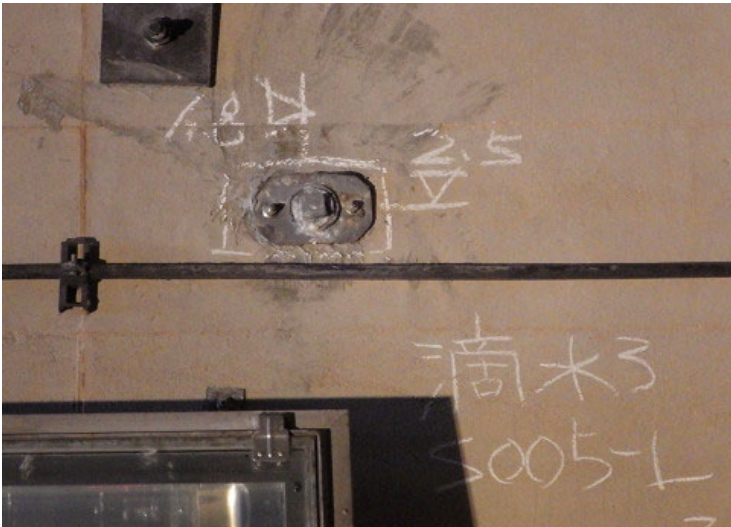
覆工アーチ部で施工された覆工裏込め注入工の劣化事例。
裏込め注入の注入孔から漏水（滴水）が生じている。

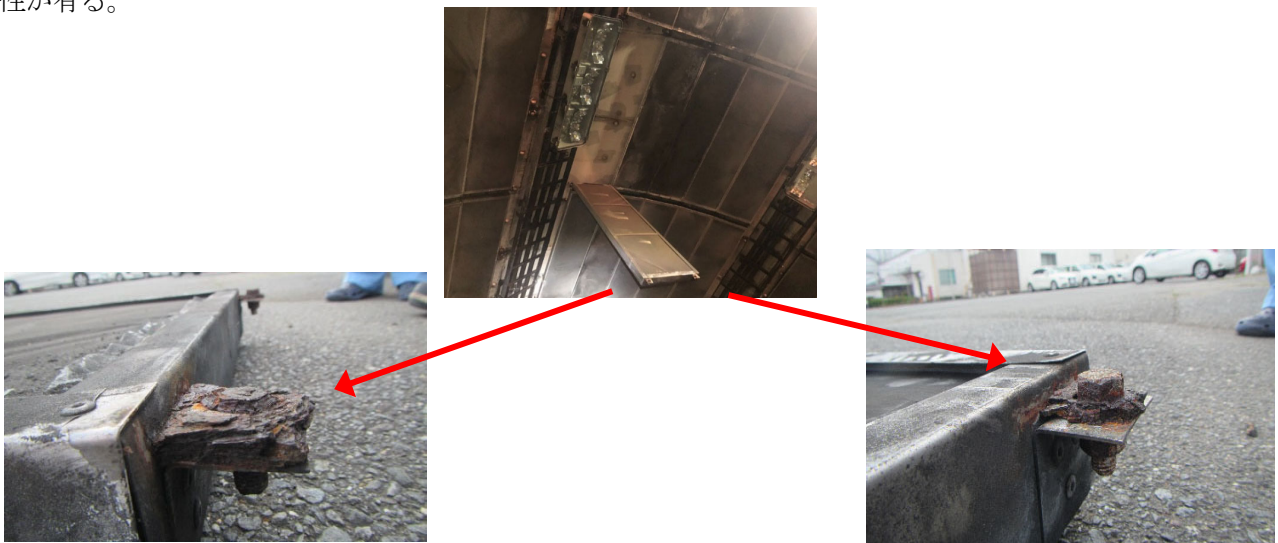
写真-付4 吸音板パネル取付部プレート破断状況（出典：近畿地方整備局提供資料）

- ・トンネル吸音板パネルの取付部プレートが腐食し破断した。
- ・破断した箇所のコンクリートアンカーは遊離石灰が付着していたが、腐食はほとんどなかった。
- ・取付ボルトは表面が腐食していた。
- ・取付部プレートやボルトはHDZメッキで、吸音板パネルはSUSであるため、異種金属接触腐食の可能性が有る。
