### 3.1 切土のり面

#### 3.1.1 のり面・地山の変状

図3-1-1 のり面・地山の変状の例

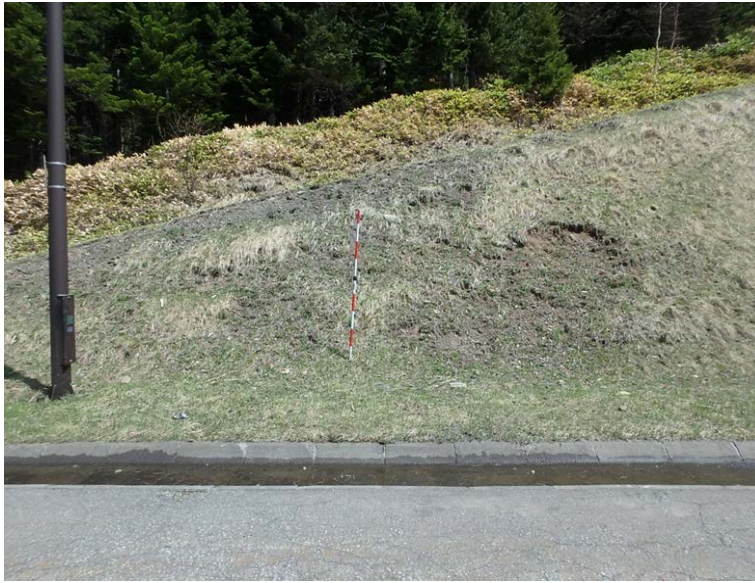
1

植生が部分的に肌落ちしている。

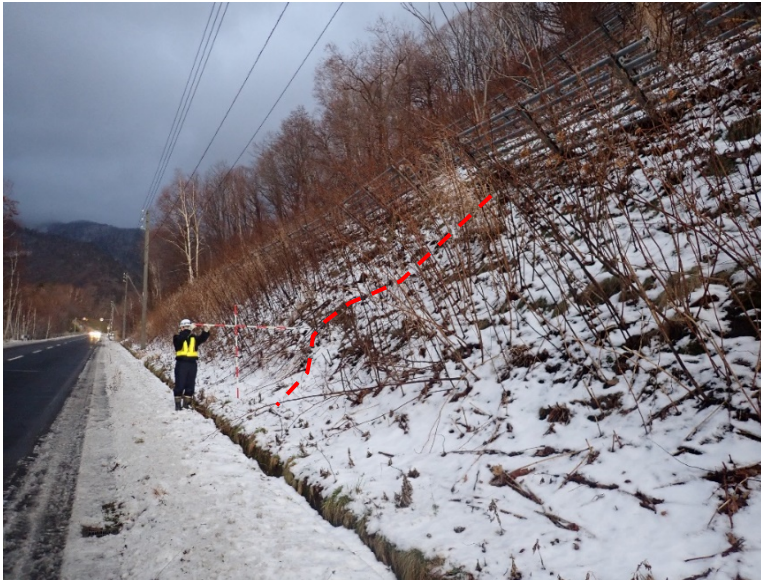
2

のり尻に若干のはらみだしが見られる。

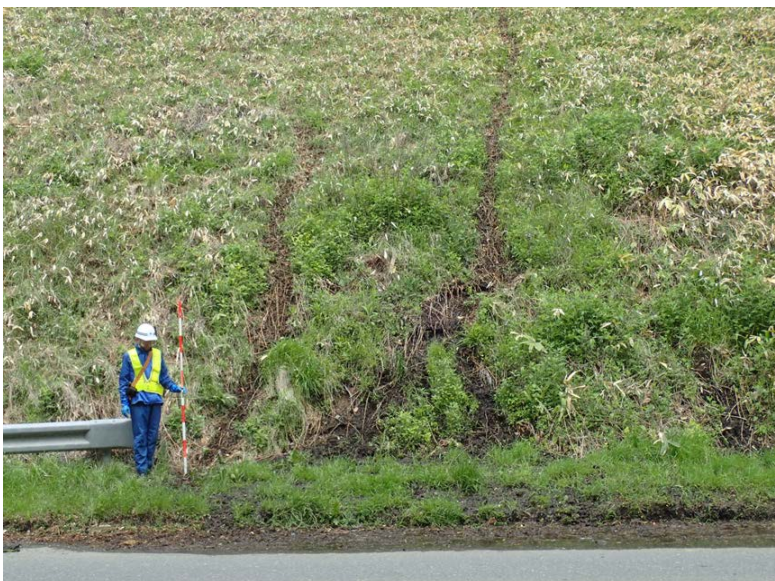
3

のり面から湧水が見られ、水筋が確認できる。

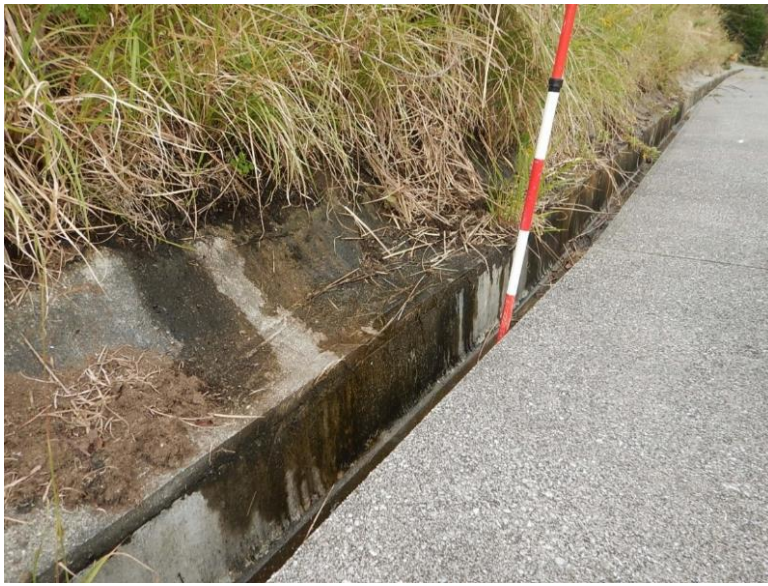
写真番号 4

説明  
のり面の一部から湧水が見られる。

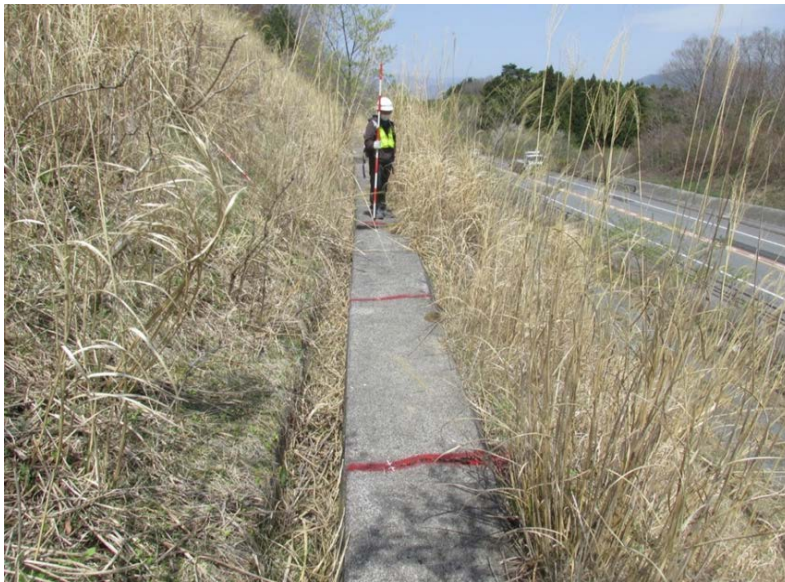
写真番号 5

説明  
小段のシールコンクリートのひび割れが見られる。

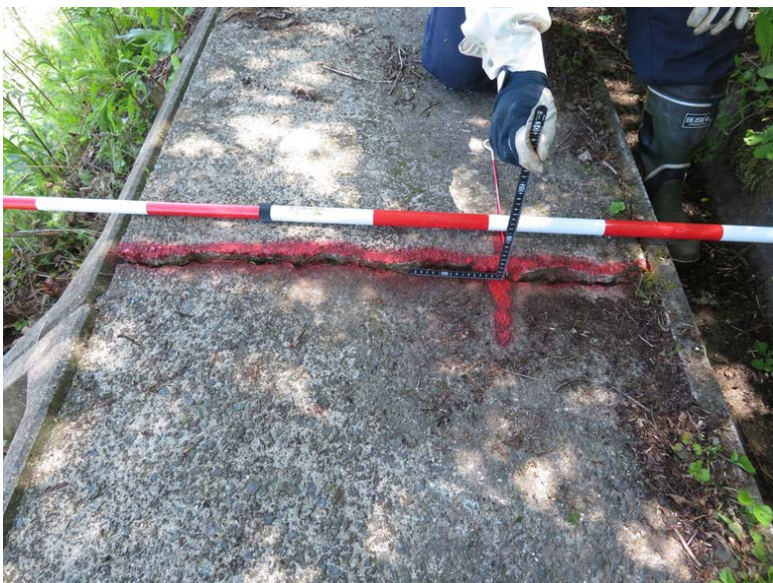
写真番号 6

説明  
小段のシールコンクリートのひび割れ、段差が見られる。

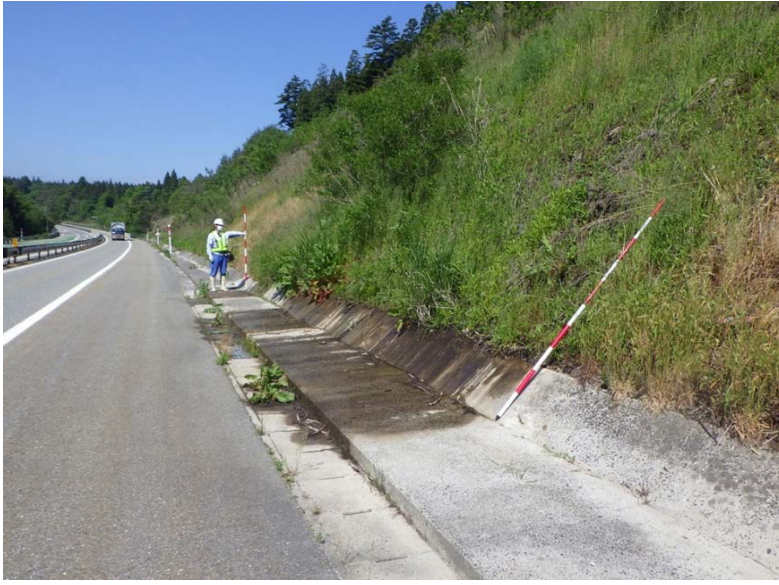
7

のり尻に湧水が認められるが、押し出し等は現状では見られない。

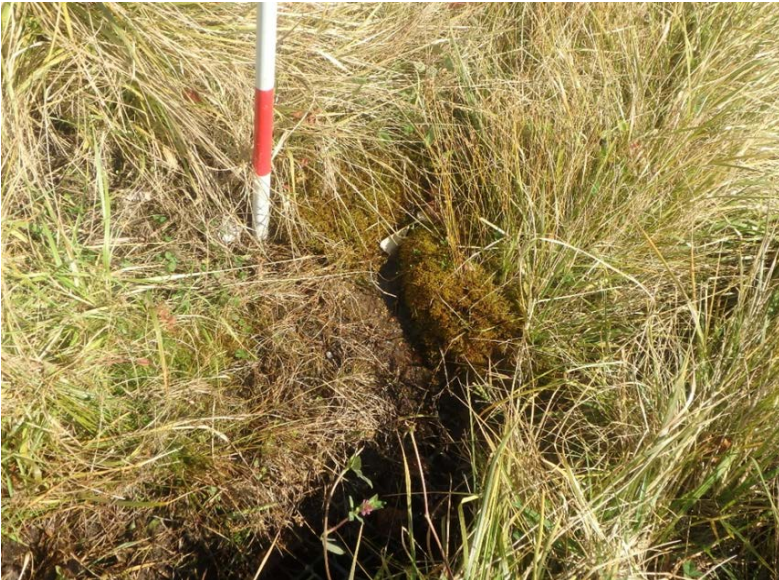
8

のり尻に湧水が原因と思われる水筋が見られる。

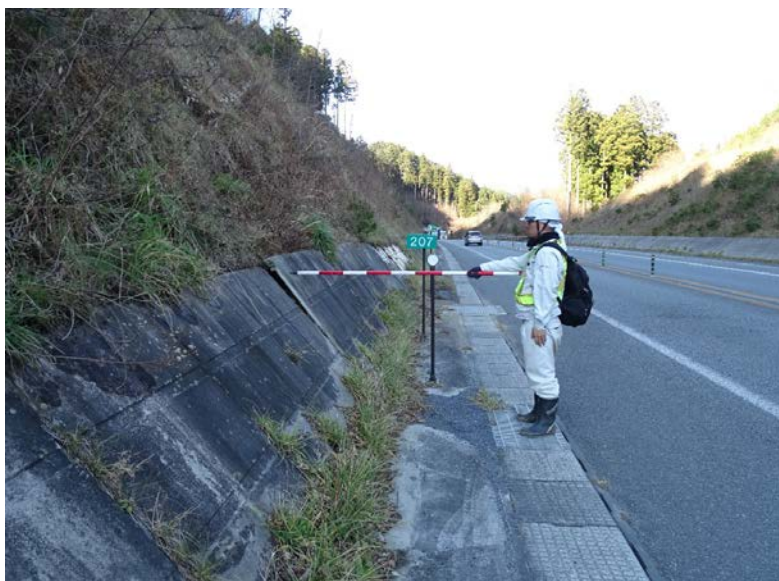
9

防草パネルの浮きが見られる。  
浮き幅：105mm

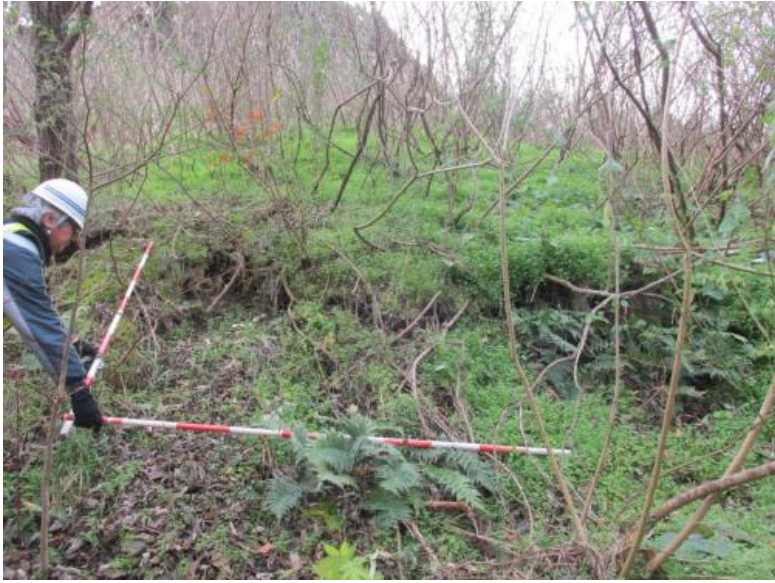
写真番号 10

表層崩壊が生じている。

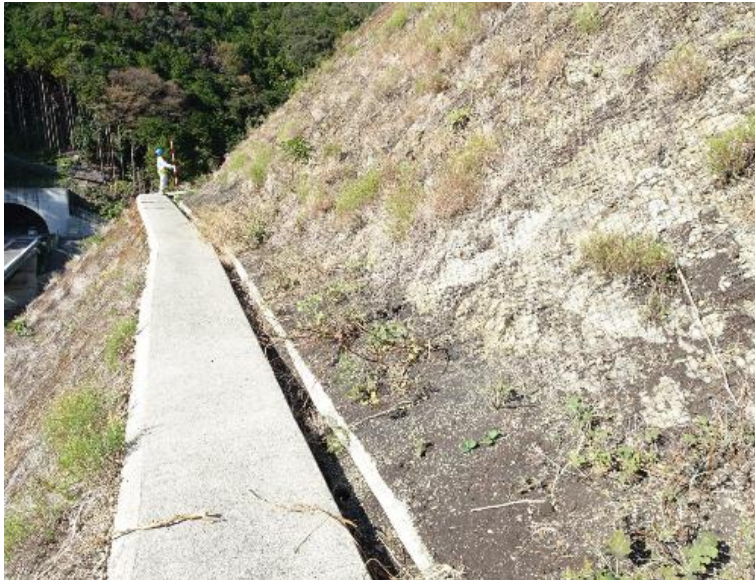
写真番号 11

のり面全体にわたって植生活着不良が見られる。

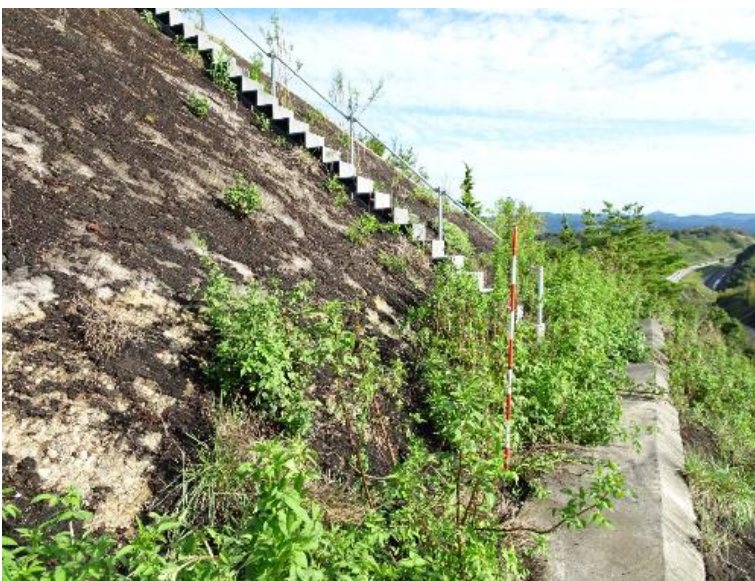
写真番号 12

植生の肌落ちがあり小段に土砂堆積が見られる。

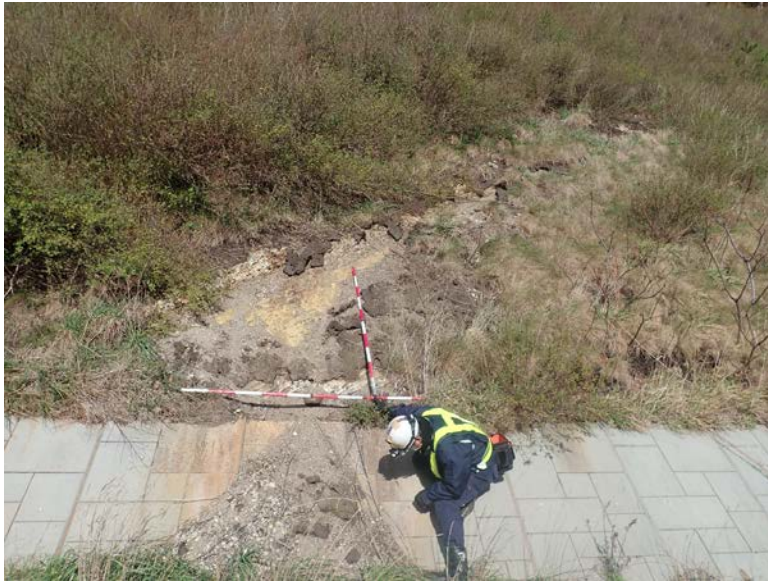
写真番号 13

のり面に浸食跡がある。

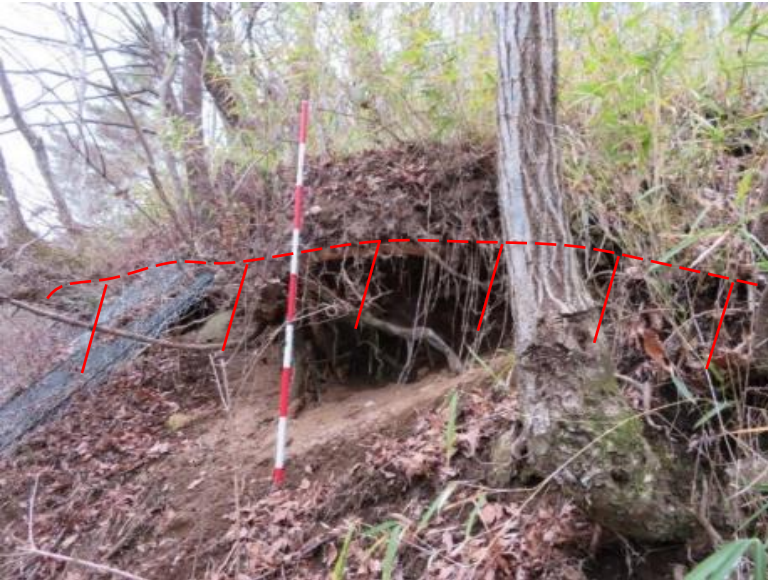
写真番号 14

切土上部の自然斜面に崩壊が見られる。

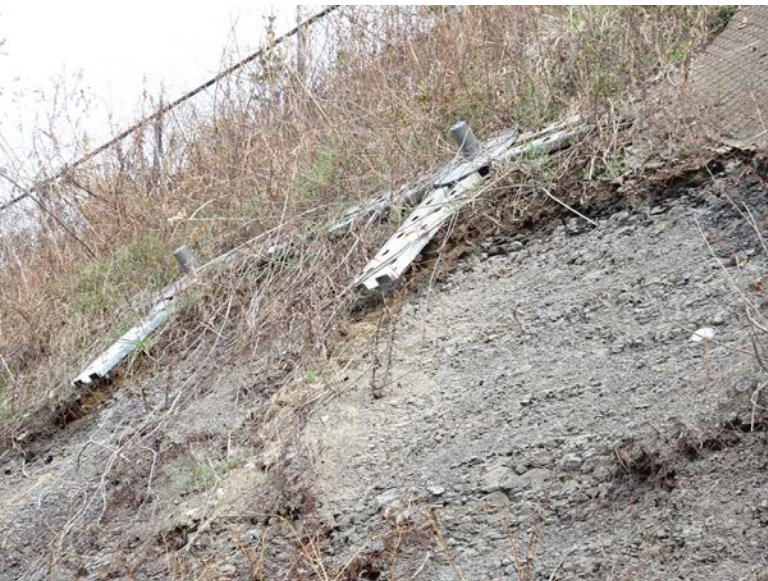
写真番号 15

のり面に表層崩壊が見られる。

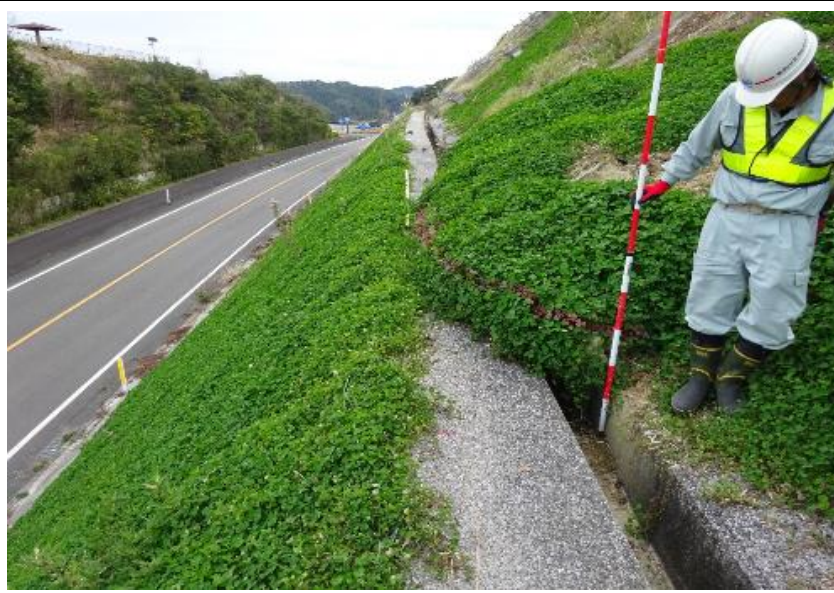
16

植生がせり出し、小段排水を閉塞している。

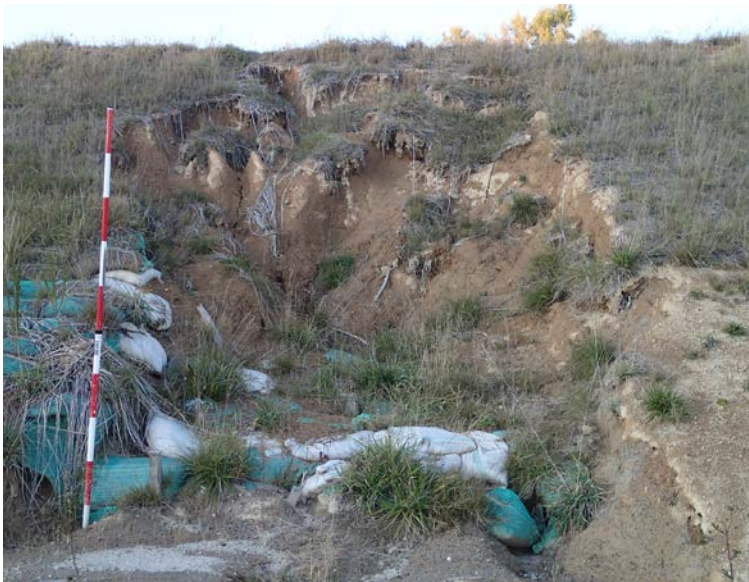
17

のり面が崩壊している。

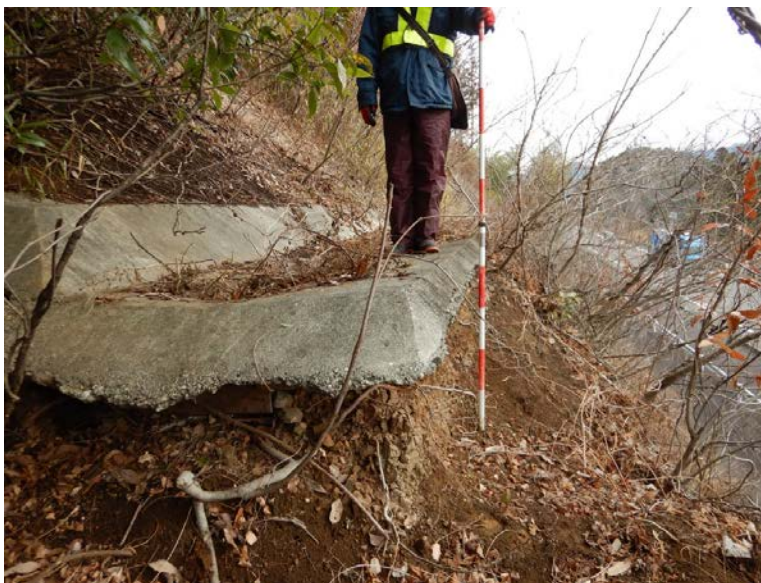
18

起点側最下段小段天端コンクリート下部に洗掘が見られる。
