3.3 グラウンドアンカー（ロックボルト）

3.3.1 アンカーの支圧板、受圧構造物の変状

3.3.2 アンカー頭部の変状

3.3.3 ロックボルトの変状

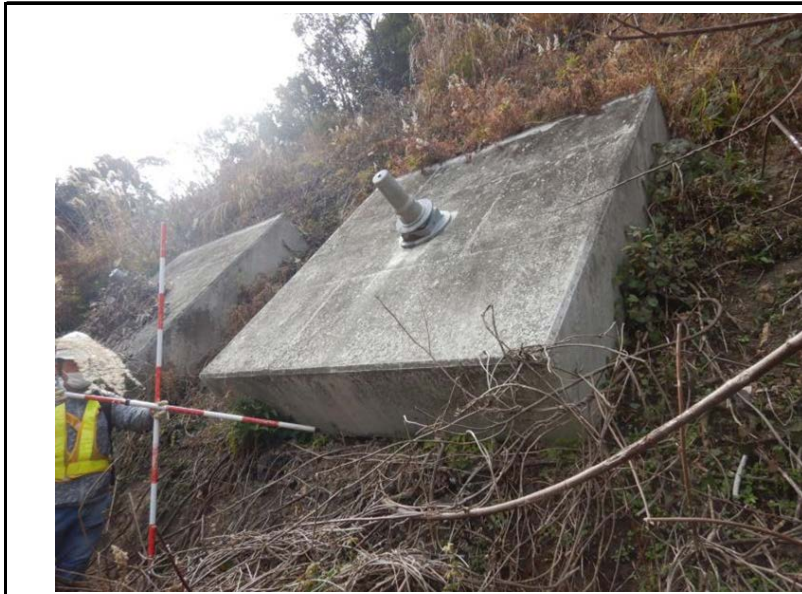
写真番号 1

受圧板の浮きが見られる。

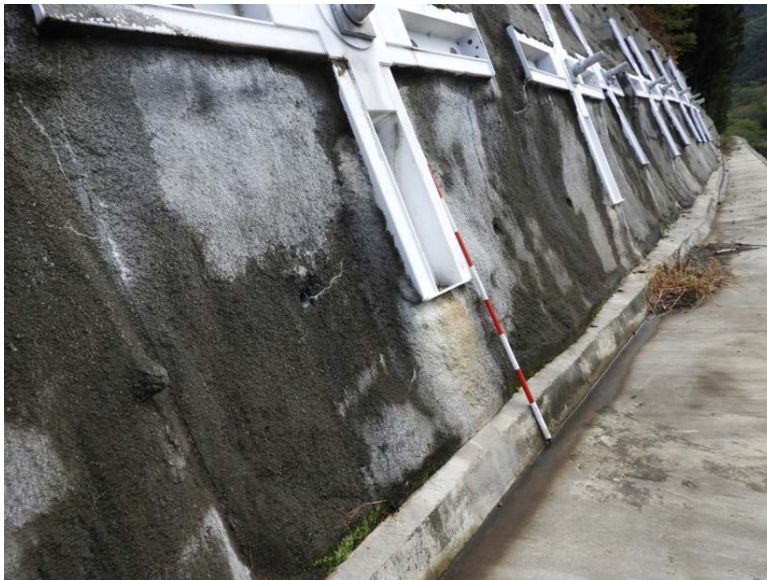
写真番号 2

受圧板下方からの遊離石灰跡が見られる。

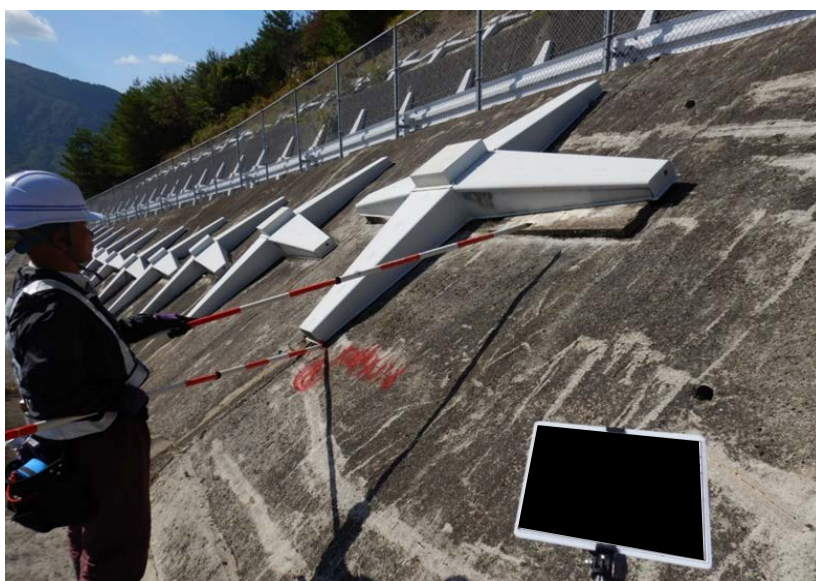
写真番号 3

アンカー受圧板にズレが認められる。引張試験を行い、ズレにより過緊張となっていないことを確認している。

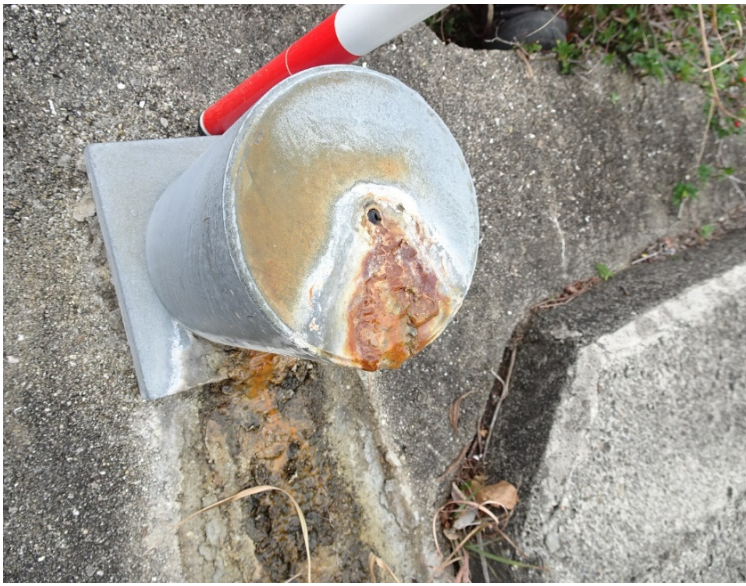
写真番号 1

説明
アンカー頭部に湧水がみられる。（錆汁を伴う）

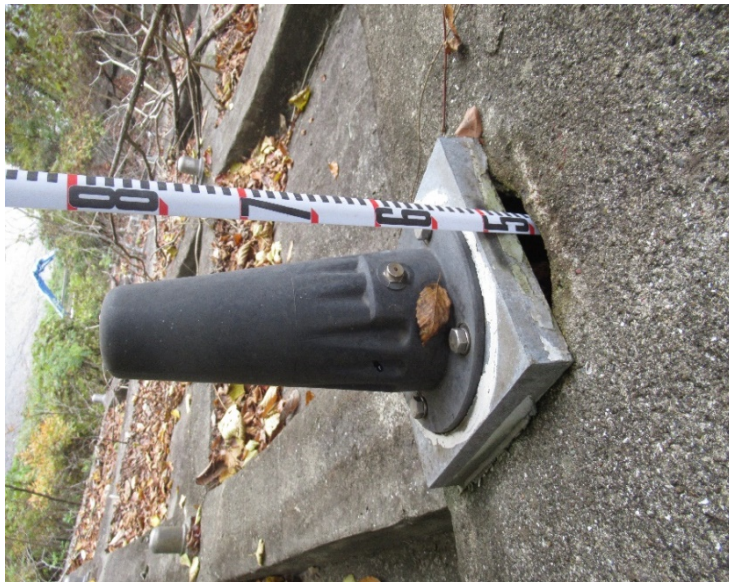
写真番号 2

説明
アンカー頭部・プレートにぐらつきあり。アンカー箱抜孔に空洞が認められる。

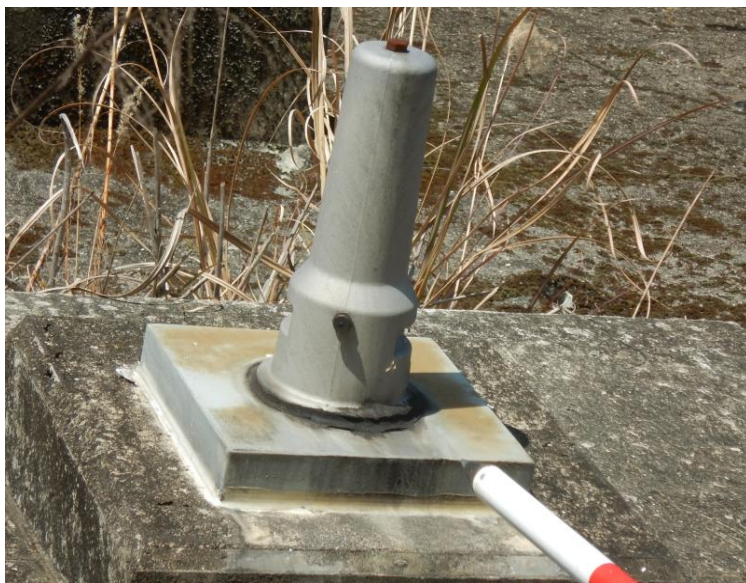
写真番号 3

説明
アンカーキャップからの防錆油の漏れとシールの劣化。

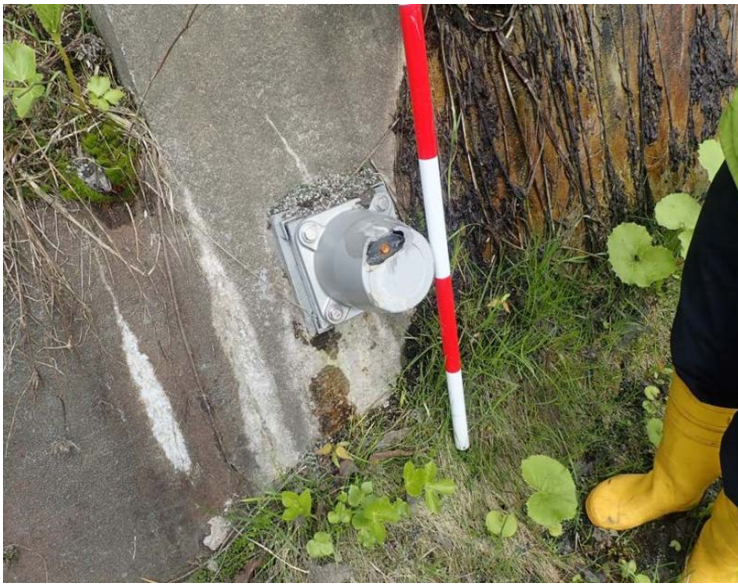
写真番号 4

説明
アンカーキャップの一部が欠損している。

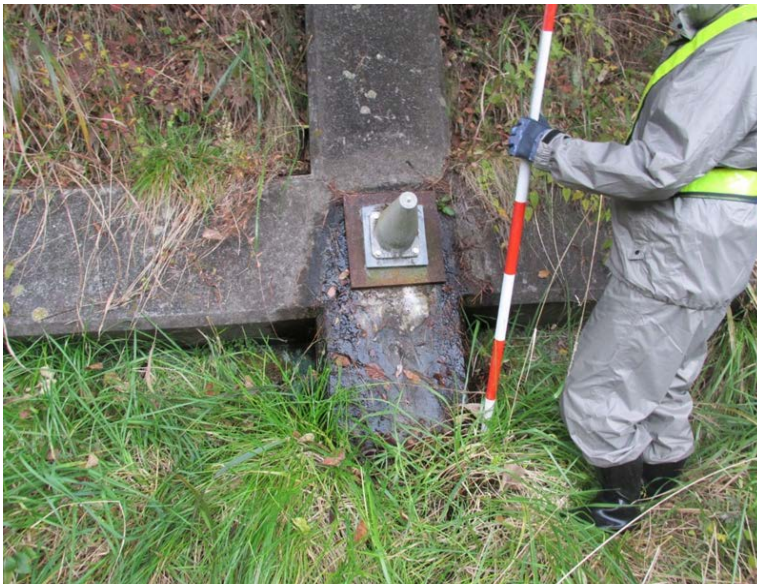
写真番号 5

説明
アンカーキャップからの湧水。
湧水量：0.20/min

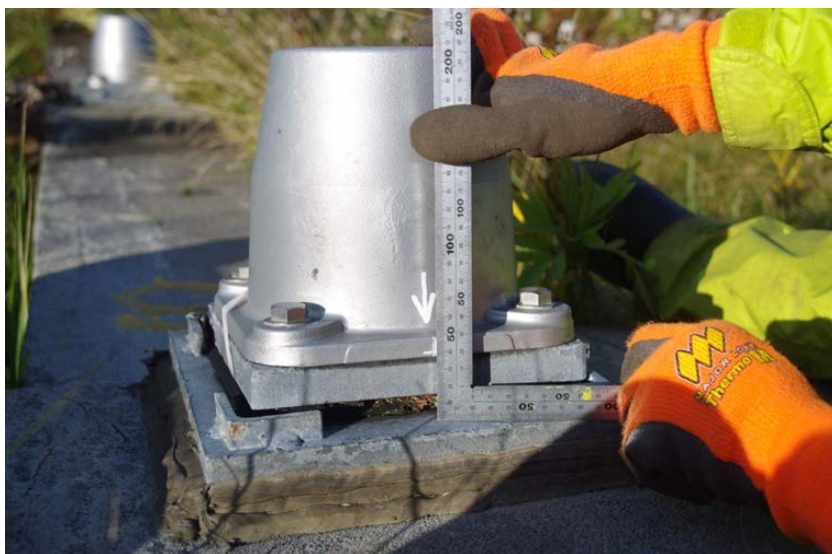
写真番号 6

説明
アンカー頭部のゆるみが見られた。

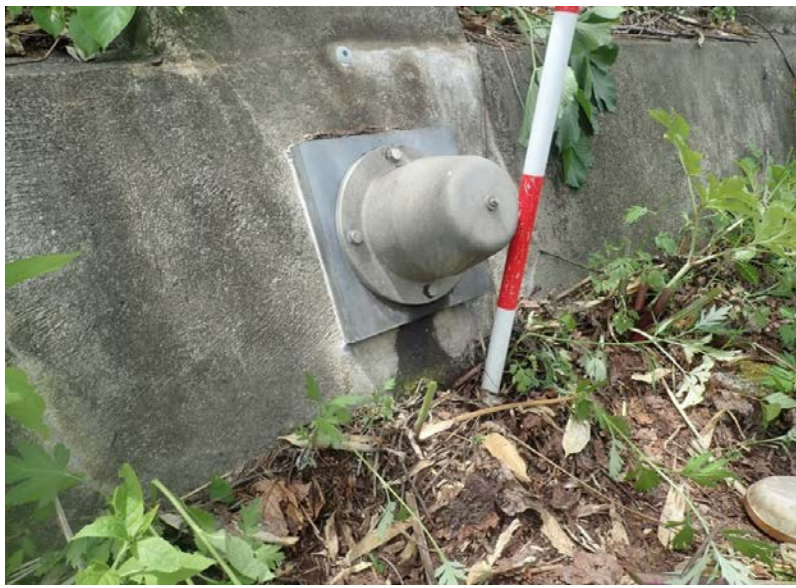
写真番号 7

説明
アンカーキャップからのグリス漏れがある。

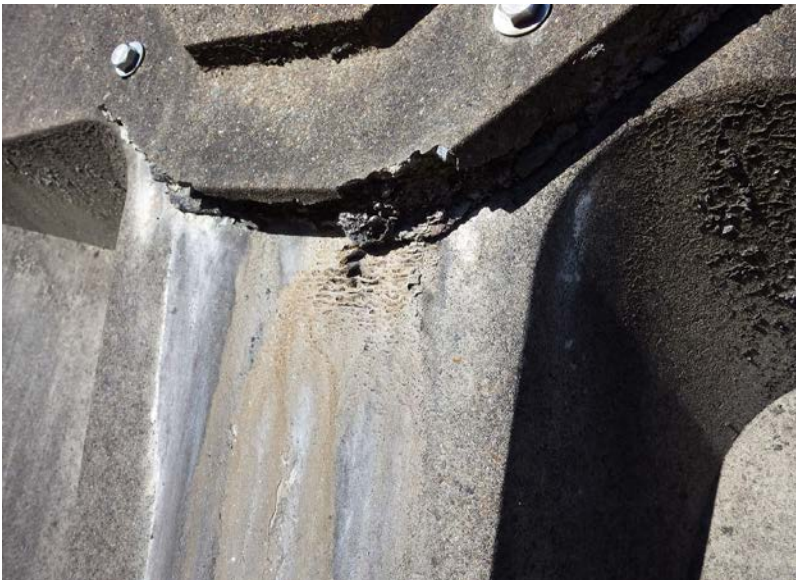
写真番号 8

説明
アンカー頭部から遊離石灰が析出している。

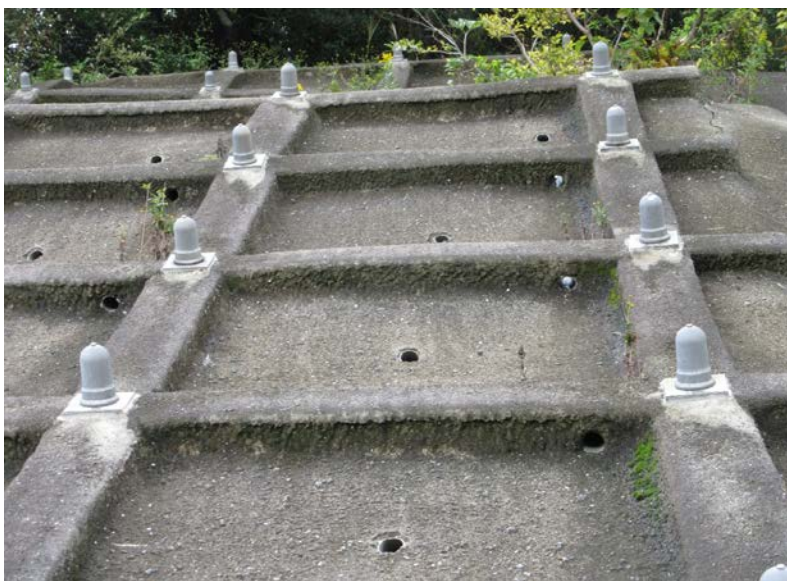
写真番号 9

説明
頭部キャップから遊離石灰の溶出・防錆油の漏れ跡が伺える。

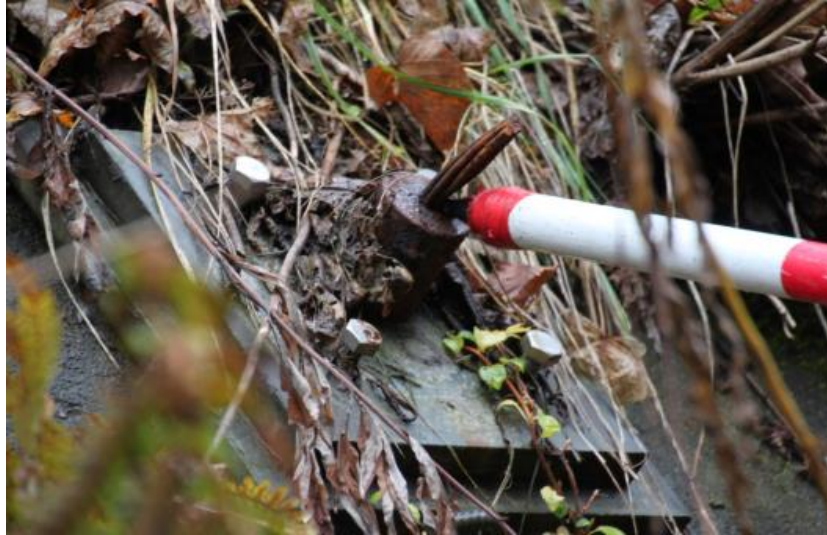
写真番号 10

説明
 キャップが外れ、グリスの付着はない。

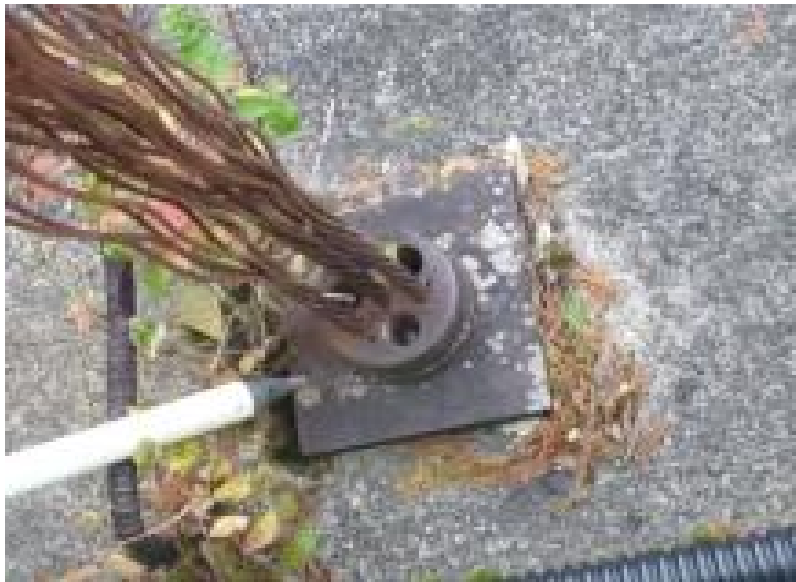
写真番号 11

説明
 アンカー頭部は、いずれもPC鋼より線が露出した状態になっている。また、より線がほどけた状態になっているところも多く見られる。

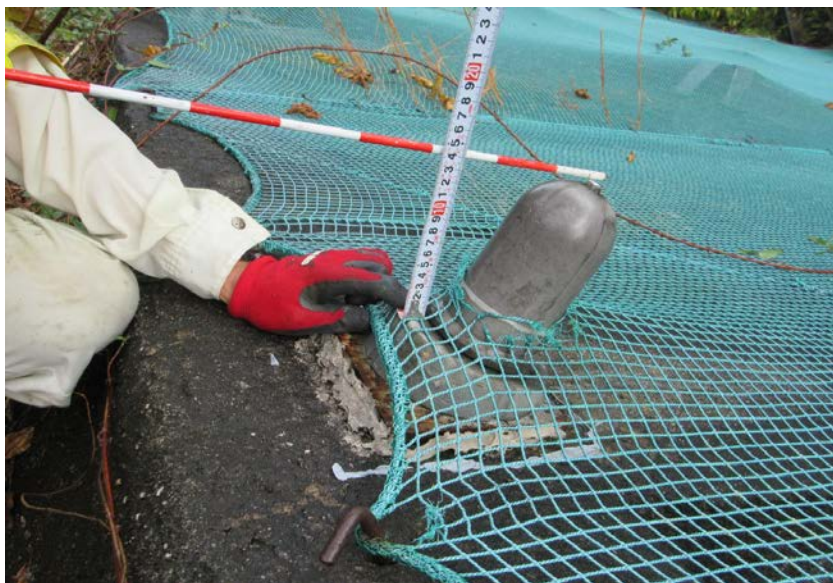
写真番号 12

説明
 頭部キャップが回転し、支圧板に浮きが見られる。

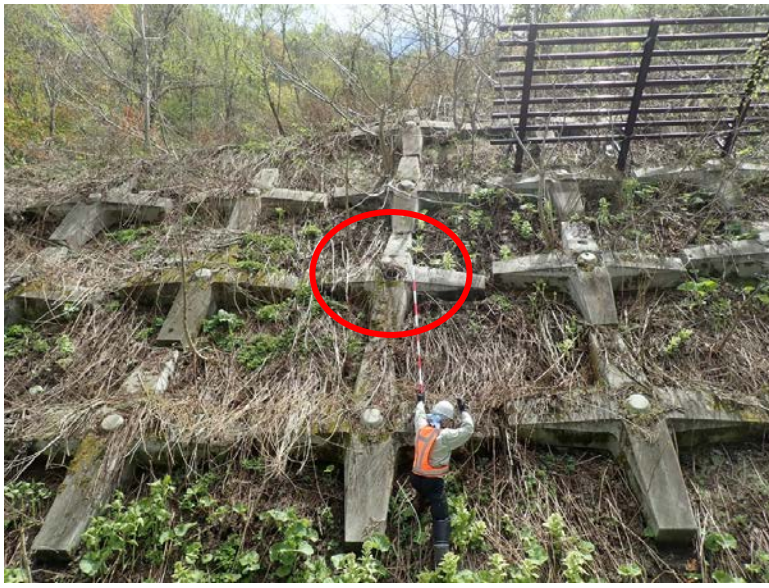
写真番号 13

説明
アンカーキャップが破損し、グラウンドアンカー頭部が露出している。

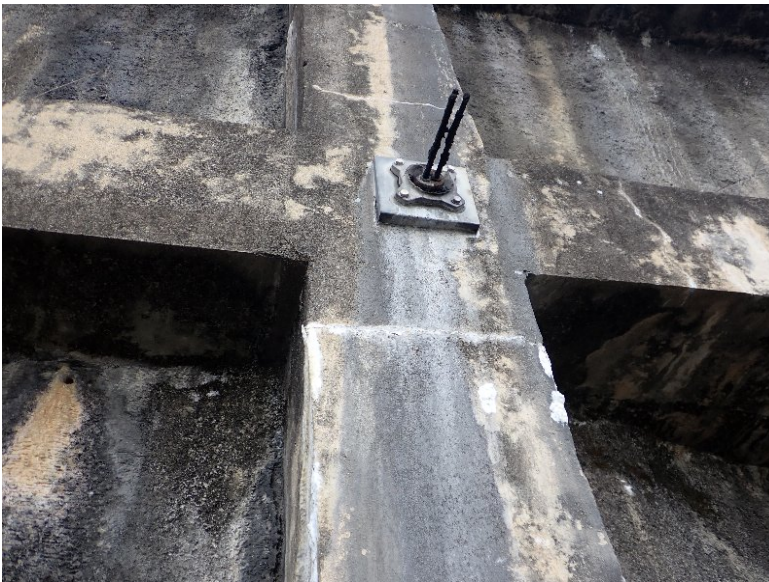
写真番号 14

説明
グラウンドアンカー頭部が損傷し、露出した鋼材が腐食している。

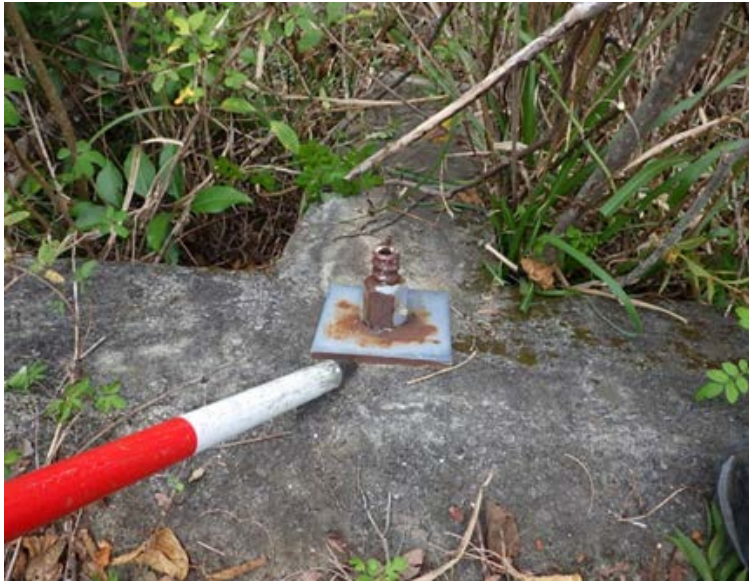
写真番号 1

ロックボルト頭部の腐食。

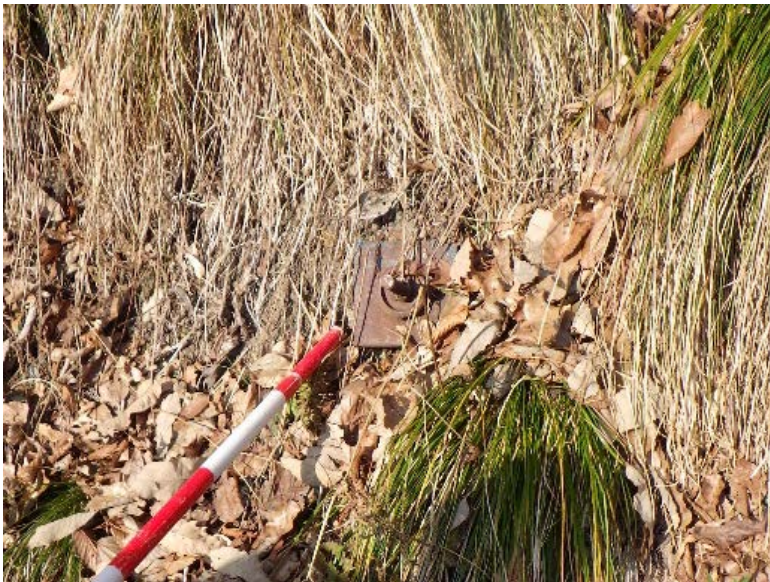
写真番号 2

ロックボルト頭部の腐食。

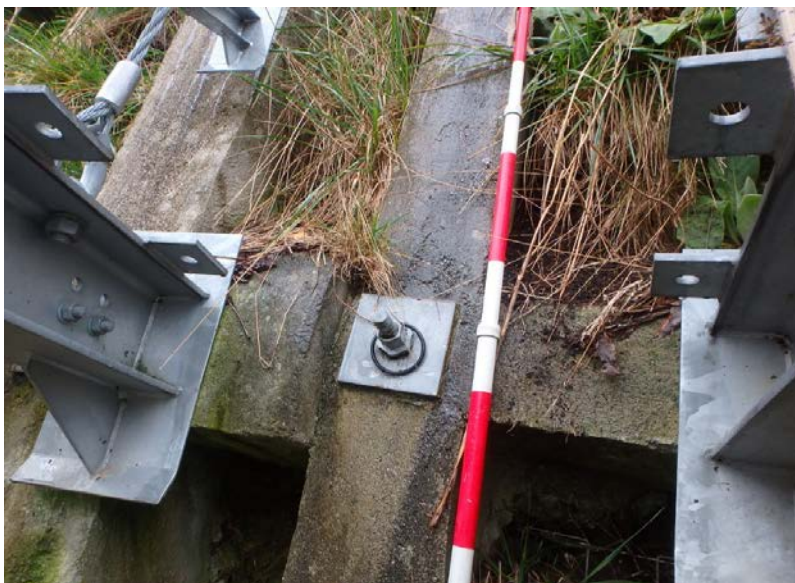
写真番号 3

ロックボルトの頭部キャップの脱落。

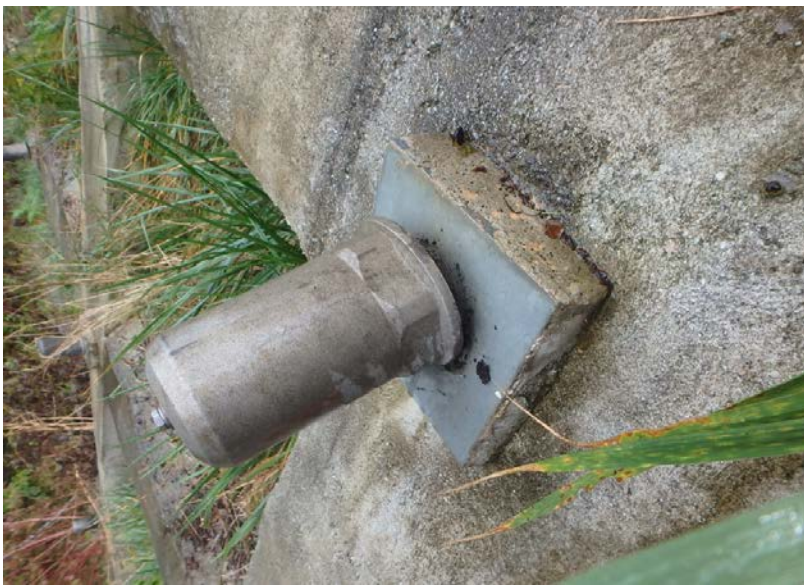
写真番号 4

説明
ロックボルトのキャップに緩みがある。

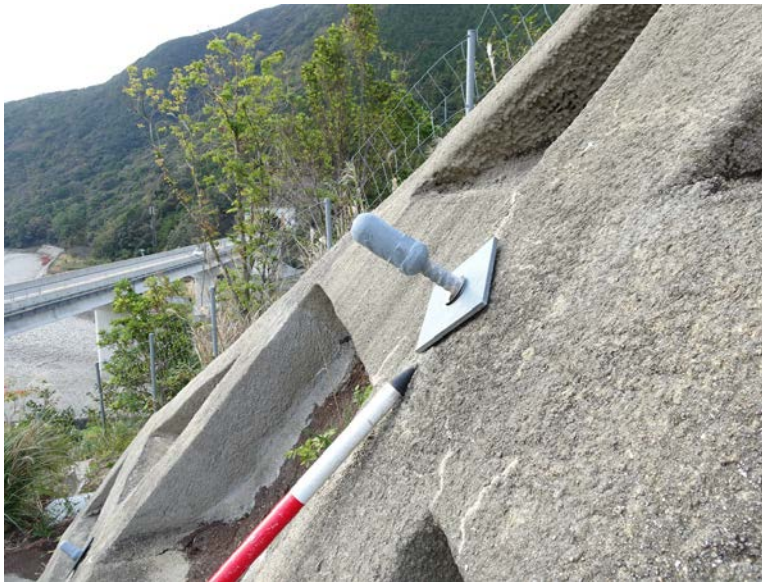
写真番号 5

説明
頭部ナットに緩みがある。

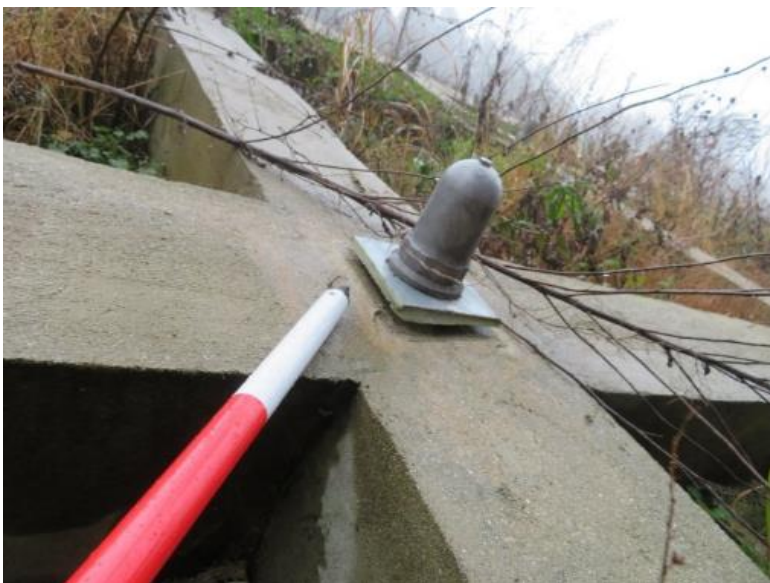
写真番号 6

説明
ロックボルトが浮いており機能していない可能性がある。

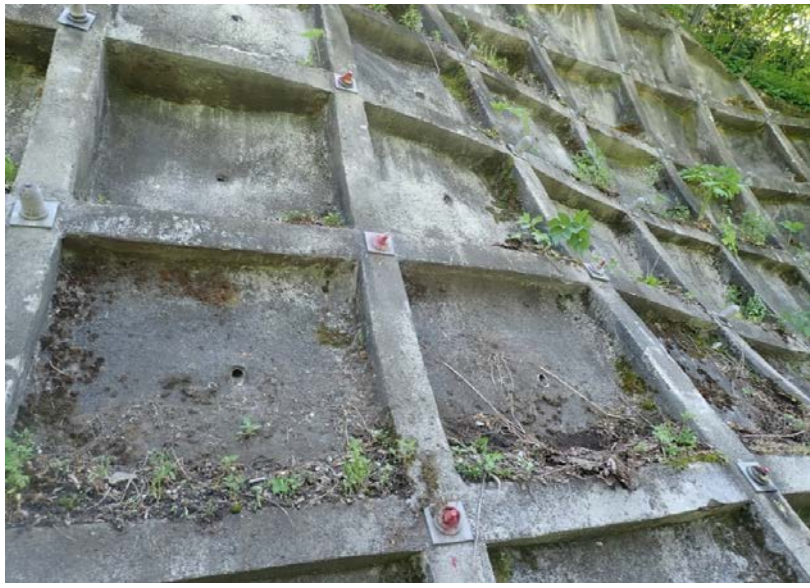
写真番号 7

説明
現場打ちのり砕工のロックボルトキャップが破損し、締め付け用のナット類が露出している。

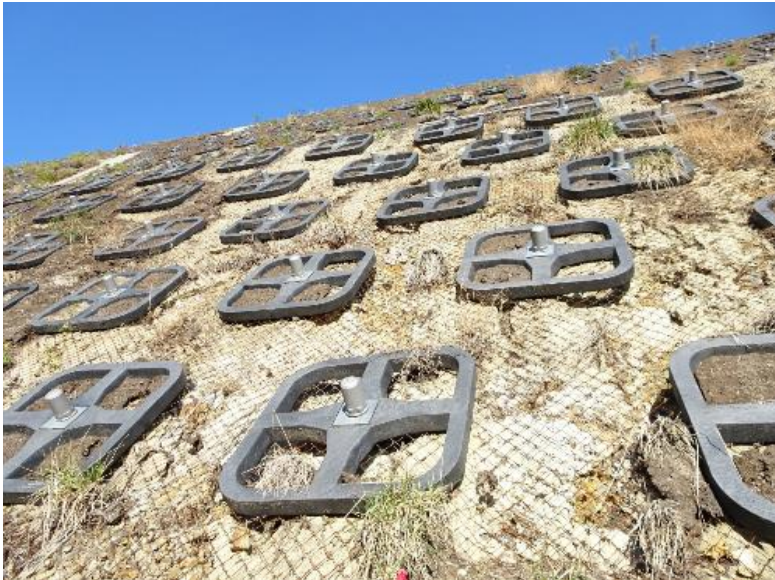
写真番号 8

説明
植生に活着不良があり受圧板が浮いている。
