3.5 排水施設

3.5.1 排水施設の変状

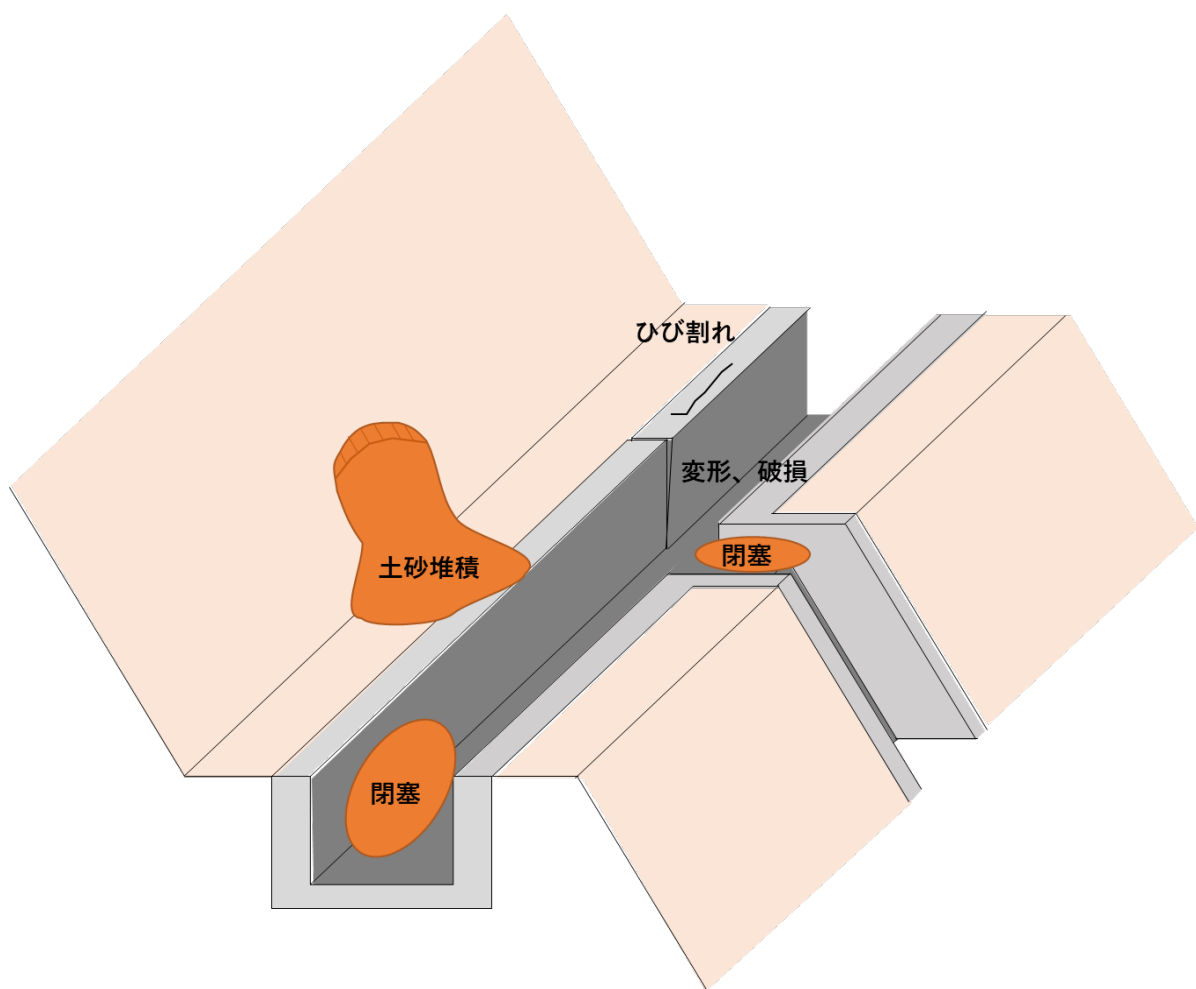
図3-5-1 排水施設の変状の例

- ・ ひび割れ（量、位置、段差、長さ、方向）
- ・ 土砂堆積、水路閉塞
- ・ 腐食
- ・ ずれ、押し出し
- ・ 排水施設背面の空洞
- ・ 水筋の状況

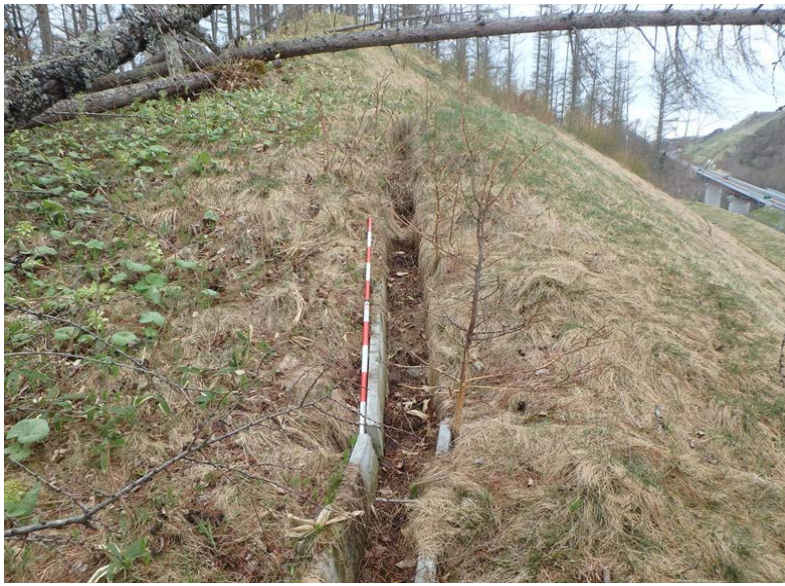
1

縦排水溝で、目地の開き、ズレなどが認められる（延長L=2m）。

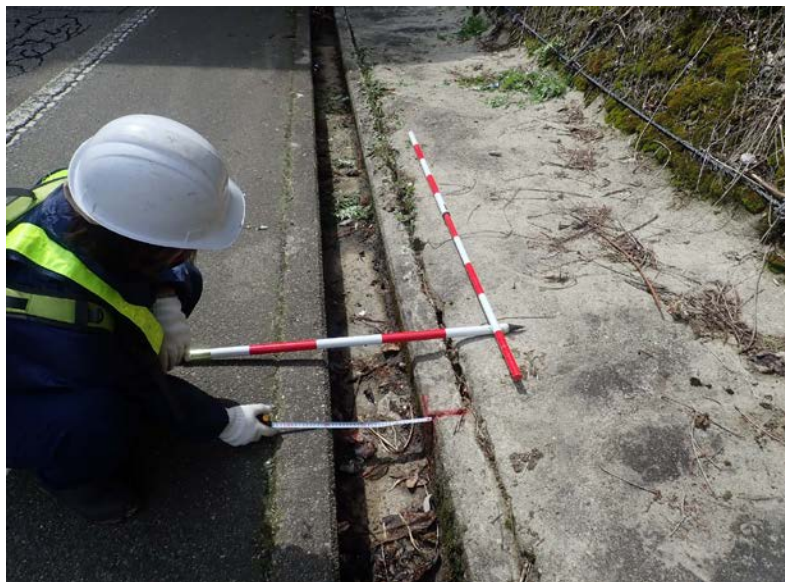
2

のり尻の道路側溝の側壁が傾倒している。

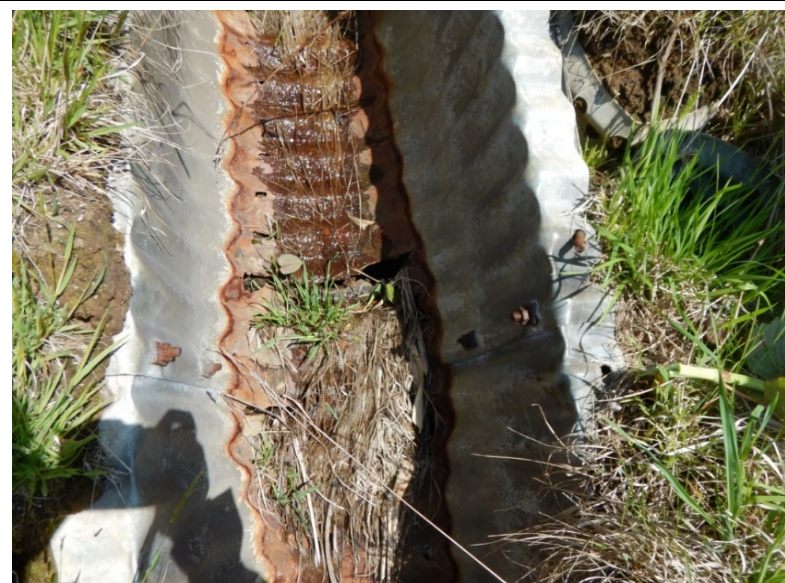
3

コルゲートフリームの底面付近が全体に腐食し、穴からは逸水している。

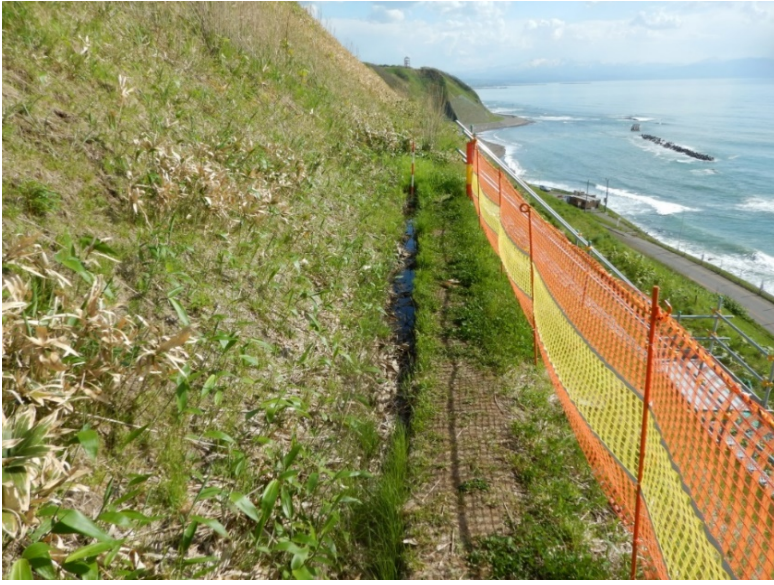
4

施工後の沈下等により、排水勾配が不足し、小段排水内に滞水している。

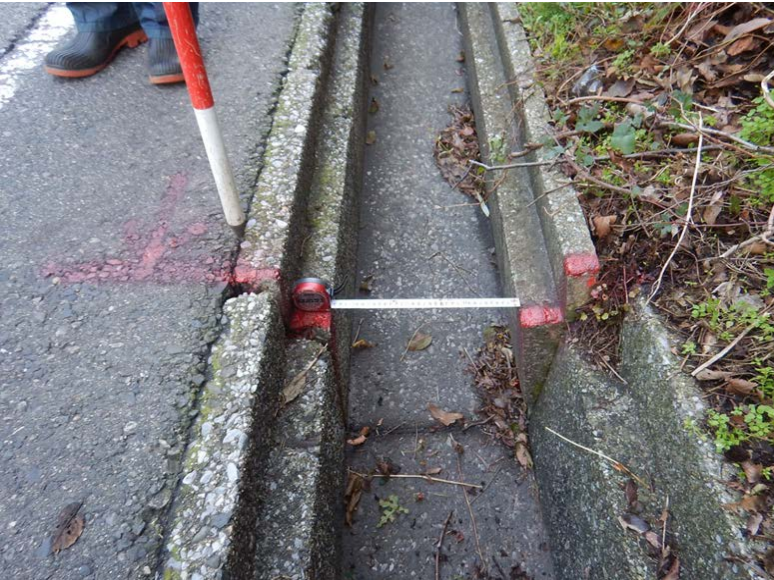
5

擁壁沿い道路側溝の側壁が、内側に押されている。

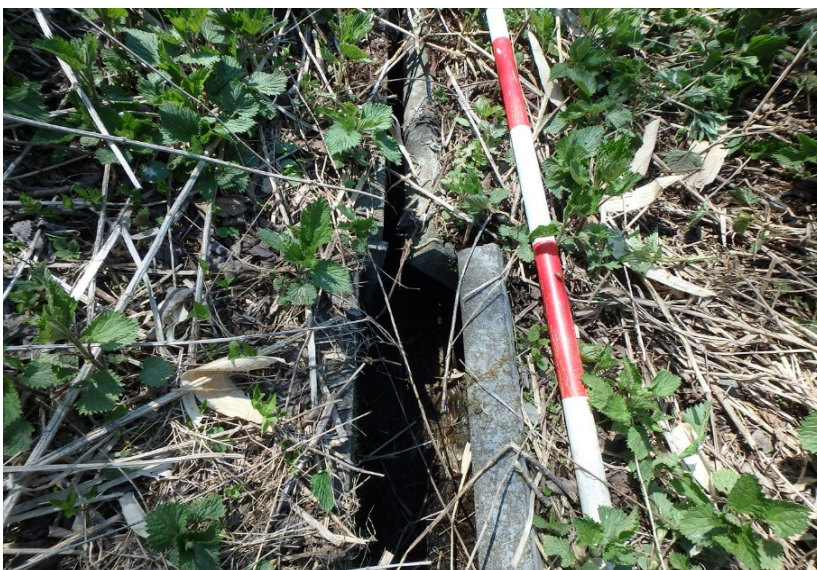
6

のり尻の排水溝の側壁が内側に折れている（延長L=68m）。

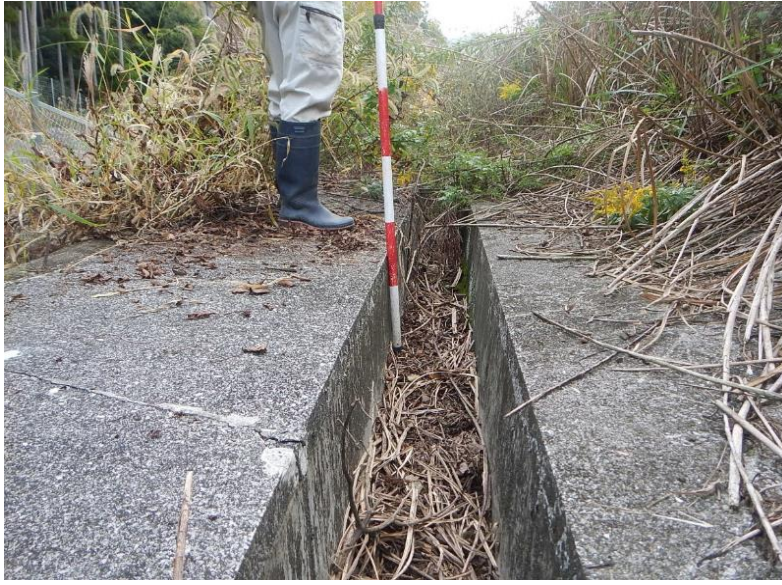
7

土砂堆積が見られ、排水機能が低下している。

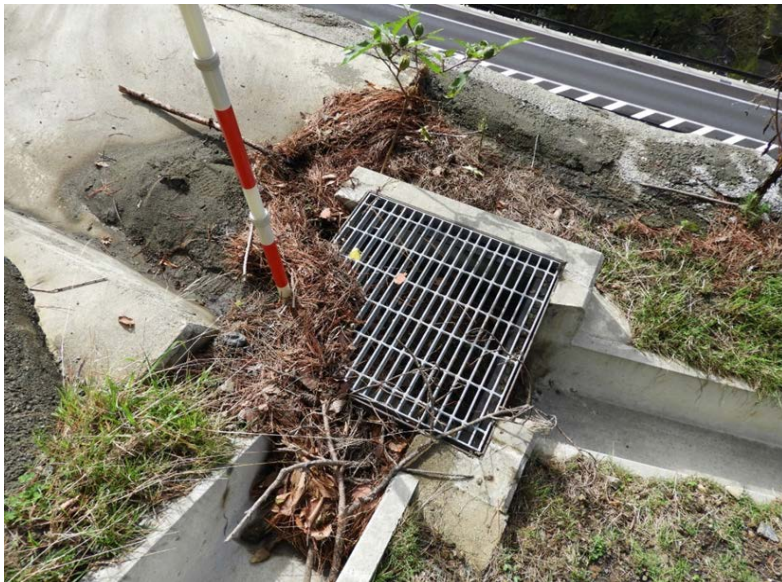
8

土砂堆積が見られ、排水機能が低下している。

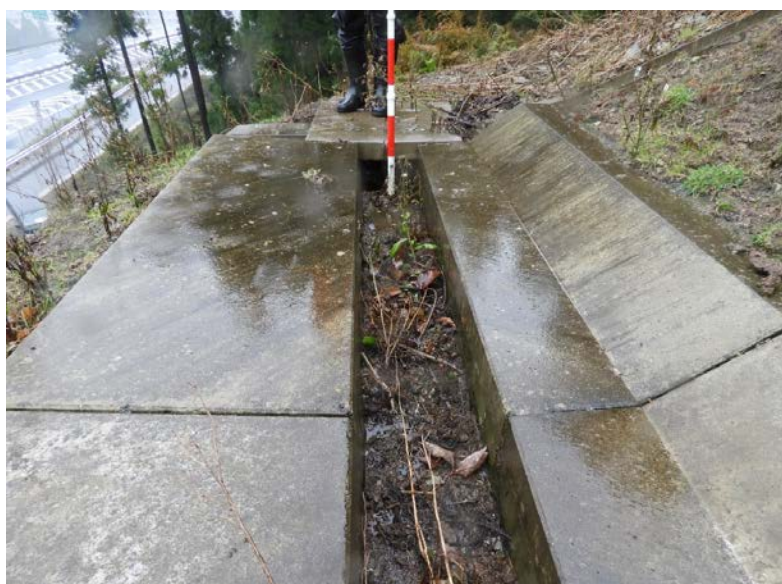
9

土砂堆積が見られ、排水機能が低下している。

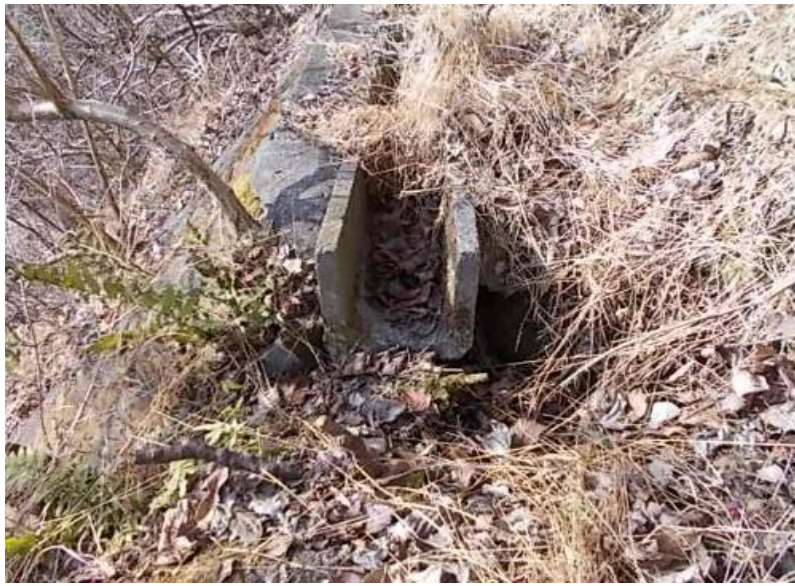
10

小段排水路の破損が見られる。

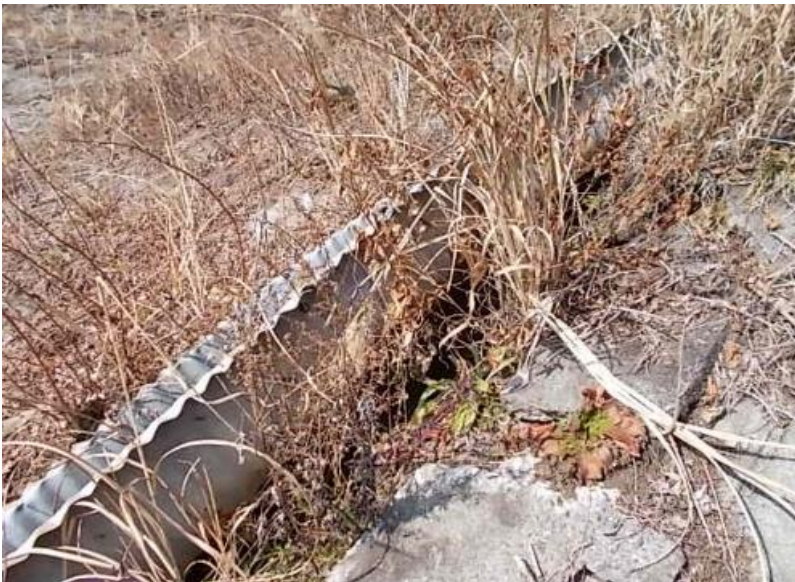
11

縦排水路の浮き上がりが見られる。

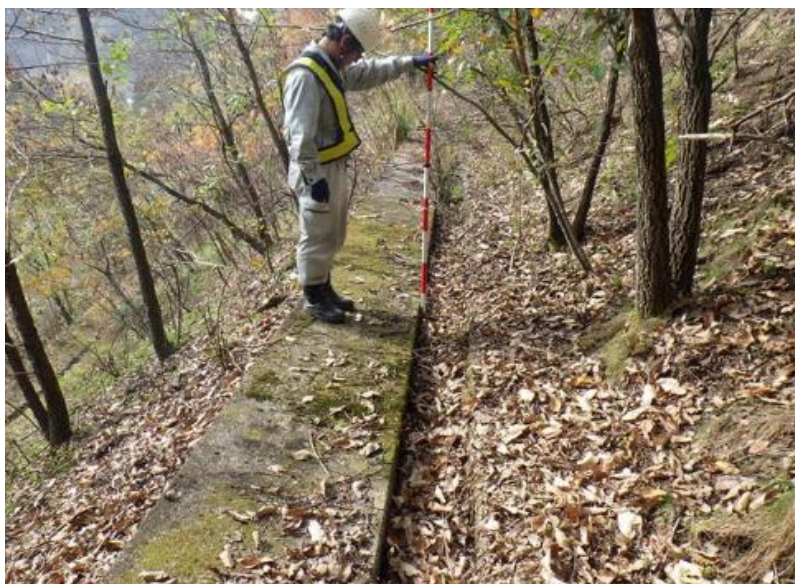
12

小段排水に土砂等が堆積しており、機能が低下している。

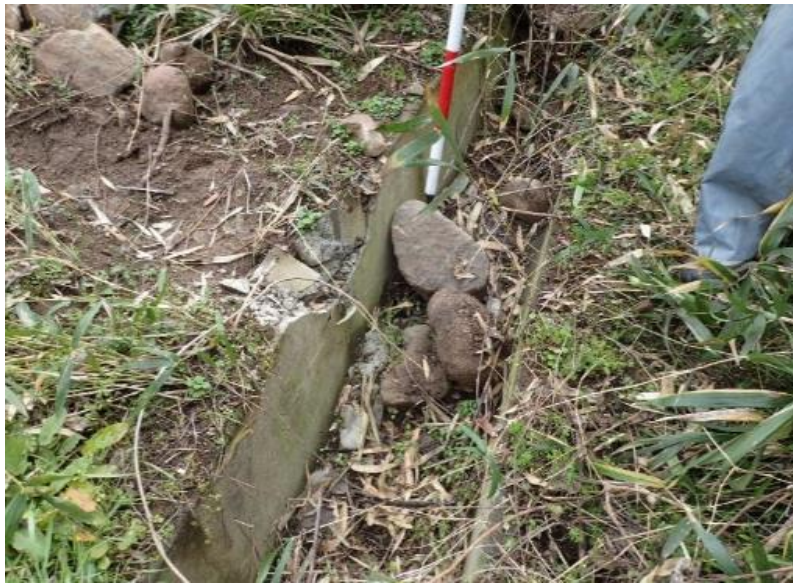
写真番号 13

水路の破損及び土砂の堆積が見られる。

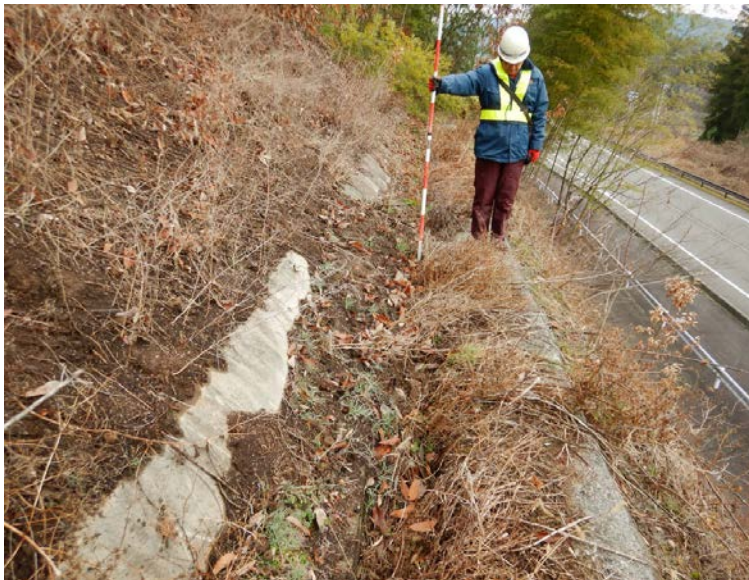
写真番号 14

排水路は落ち葉・のり面肌落ち土砂で埋まり機能していない。

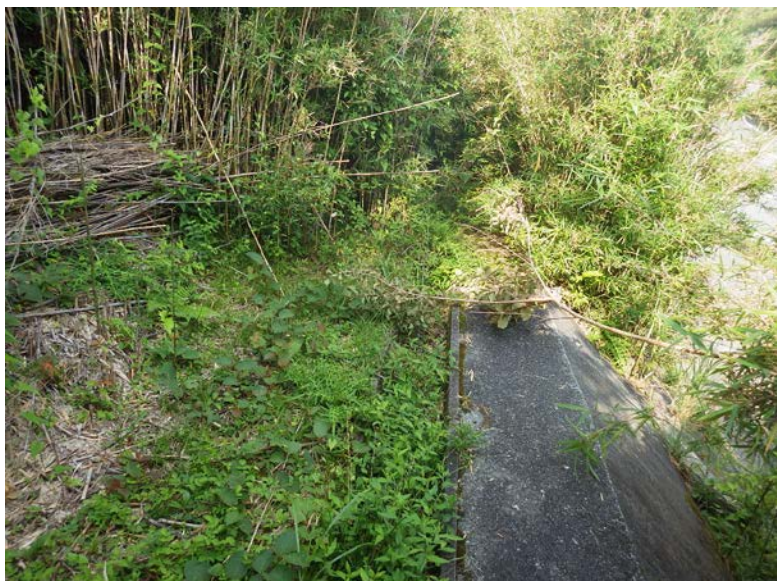
写真番号 15

切土小段排水溝に土砂堆積が確認された。

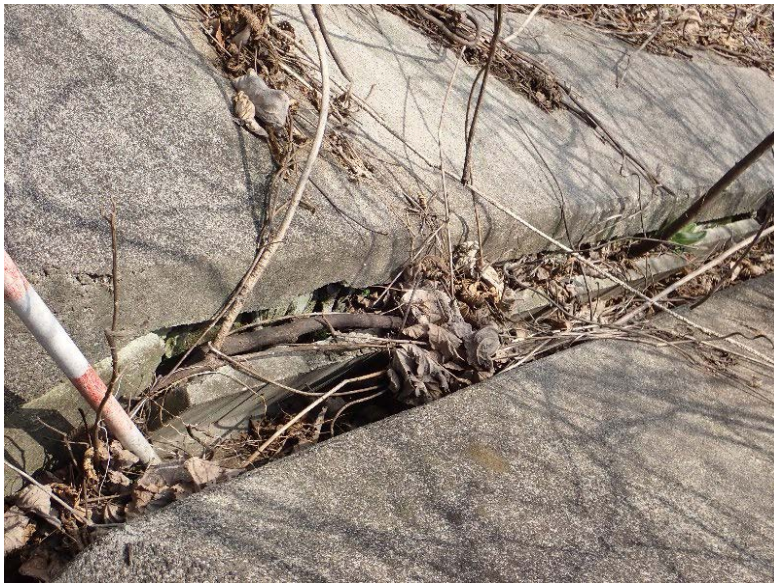
16

縦排水に破損が見られる。

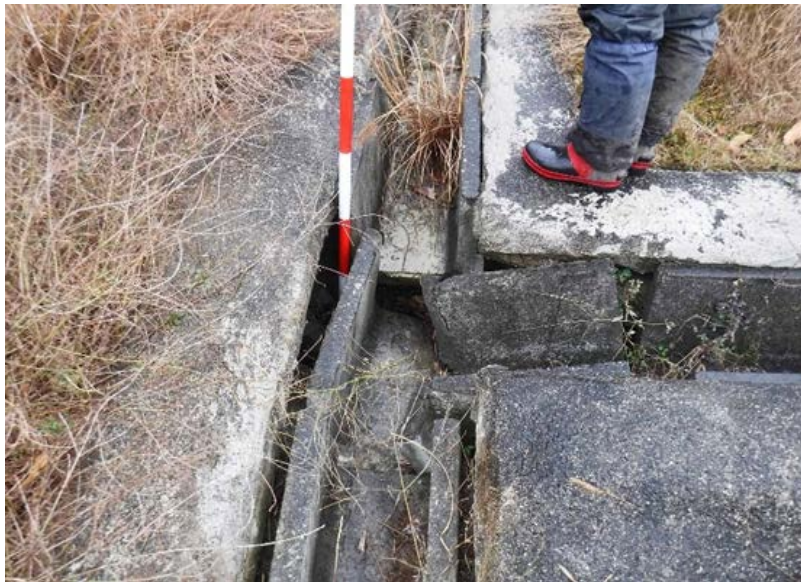
17

縦排水の一部で変状が見られ
通水不良となっている。

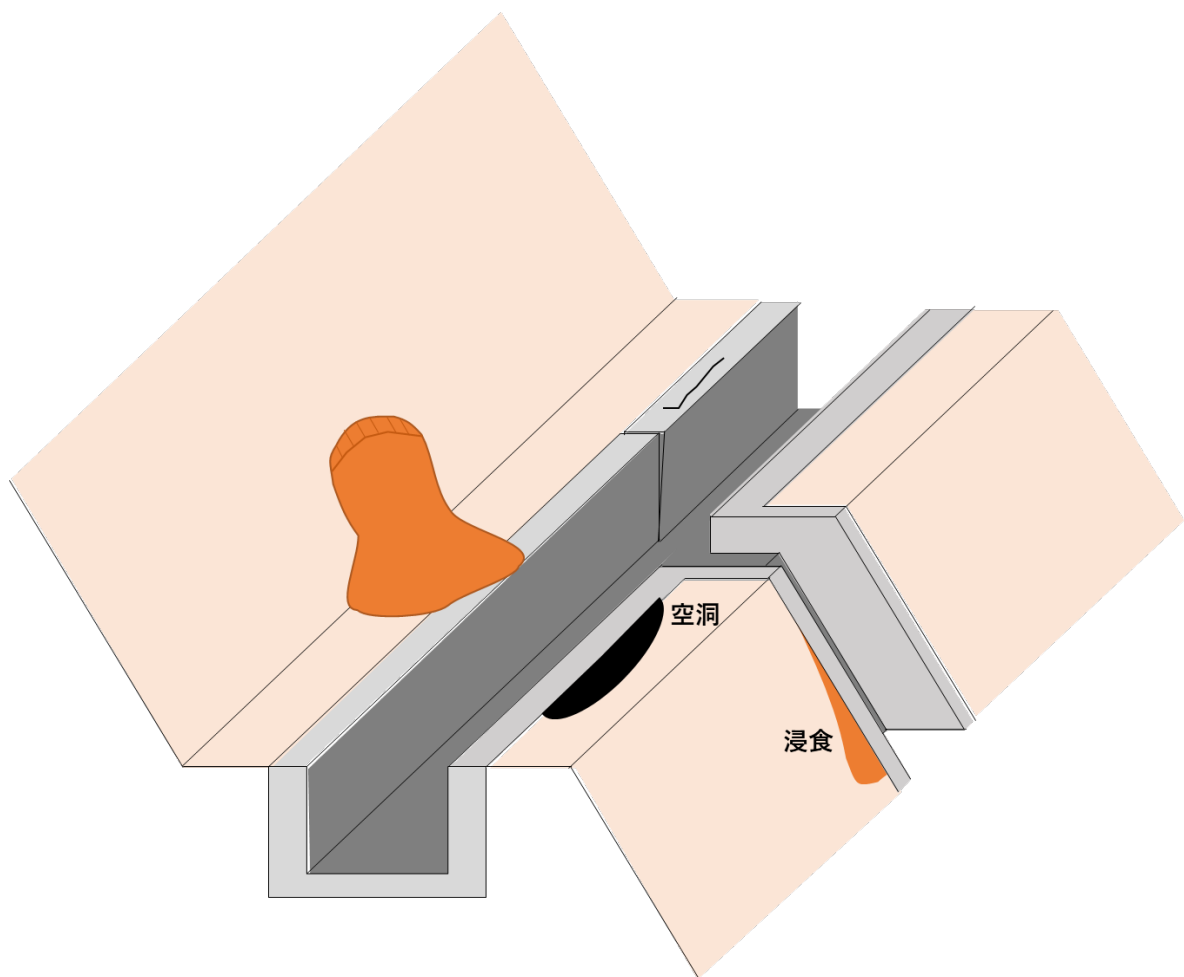
図3-5-2 排水施設周辺の変状の例

- ・排水施設背面の空洞
- ・排水施設脇の洗掘状況
- ・水筋の状況

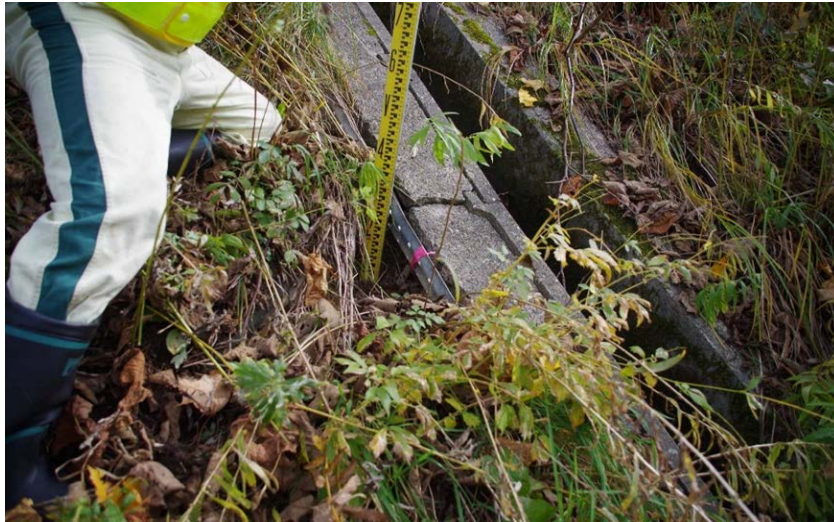
1

縦排水の横ののり面が浸食されている。

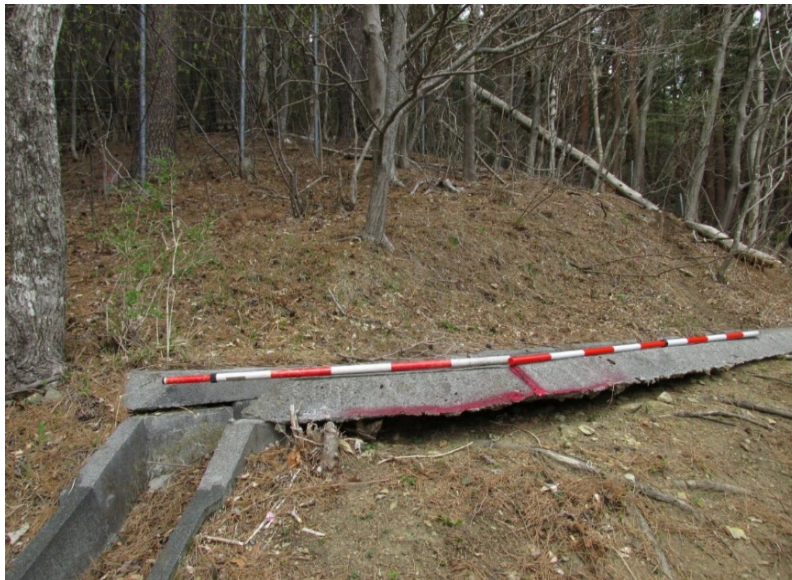
2

小段のシールコンクリートの下が洗掘されている。

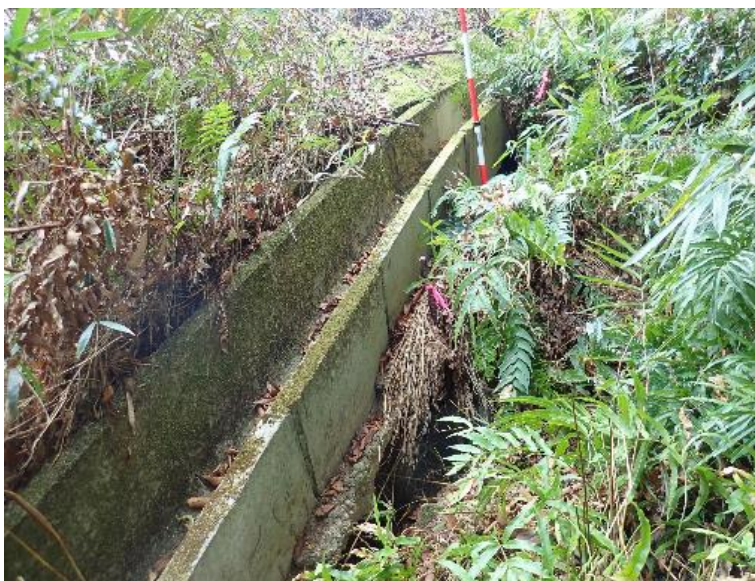
3

縦排水溝の脇が洗掘されている。

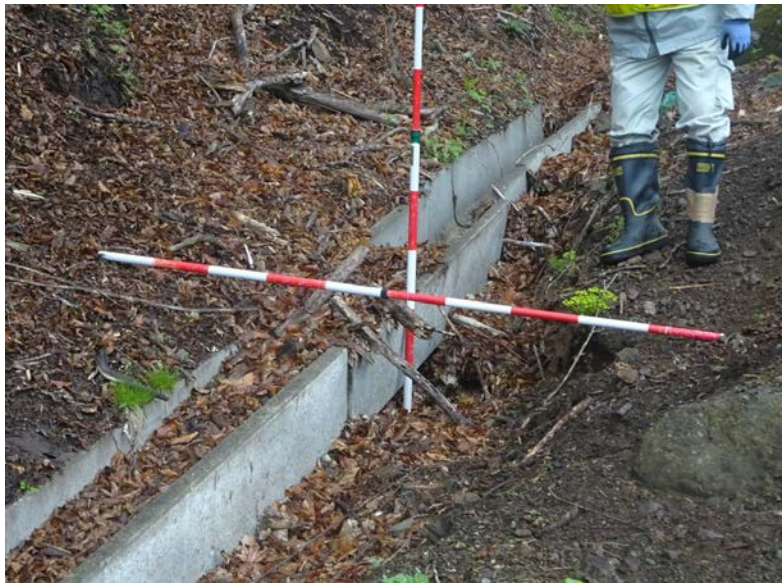
写真番号 4

排水路側部の洗掘が認められる。

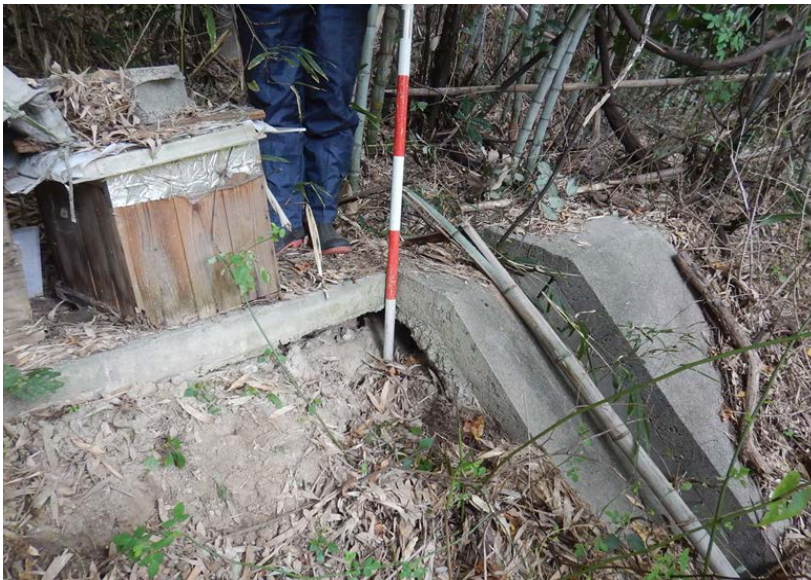
写真番号 5

縦排水溝の脇が洗掘されている。

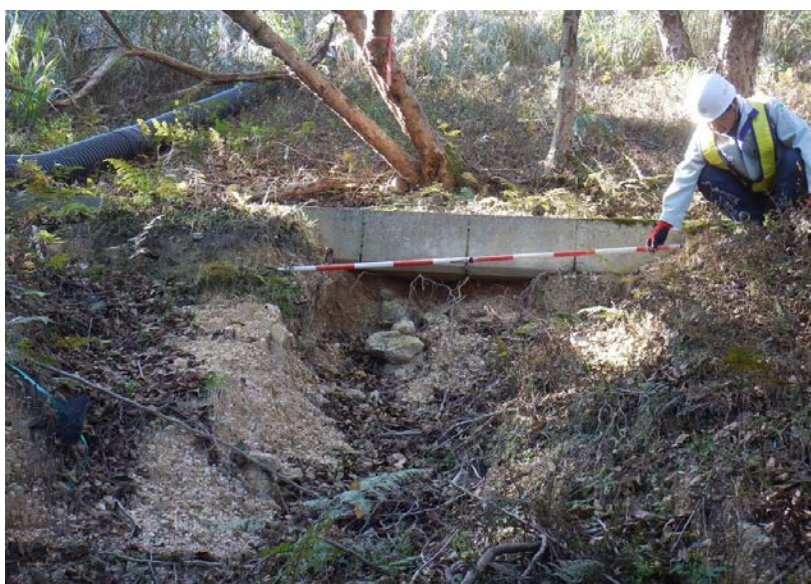
写真番号 6

水路が破損しており、周辺にガリー浸食が見られる
