3.6 その他落石防護柵等

3.6.1 部材（柵、網など）の変状

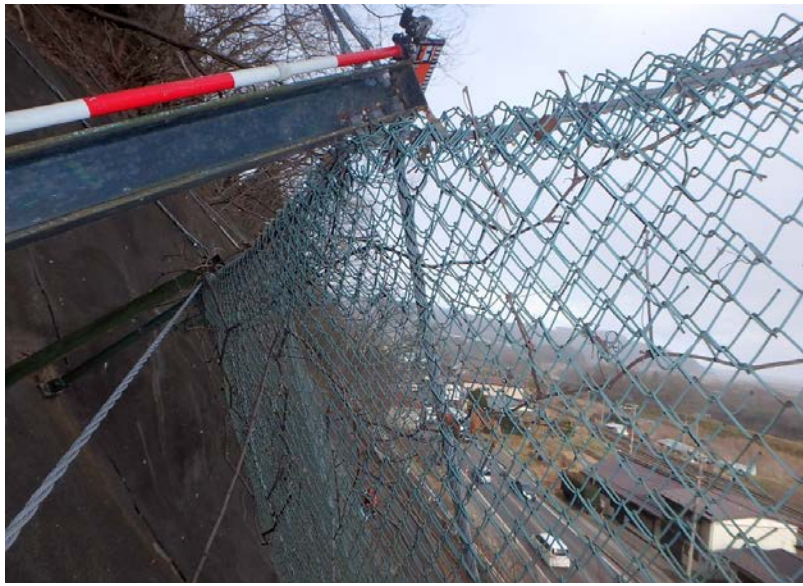
写真番号 1

説明
ポケット支柱に錆が見られる。

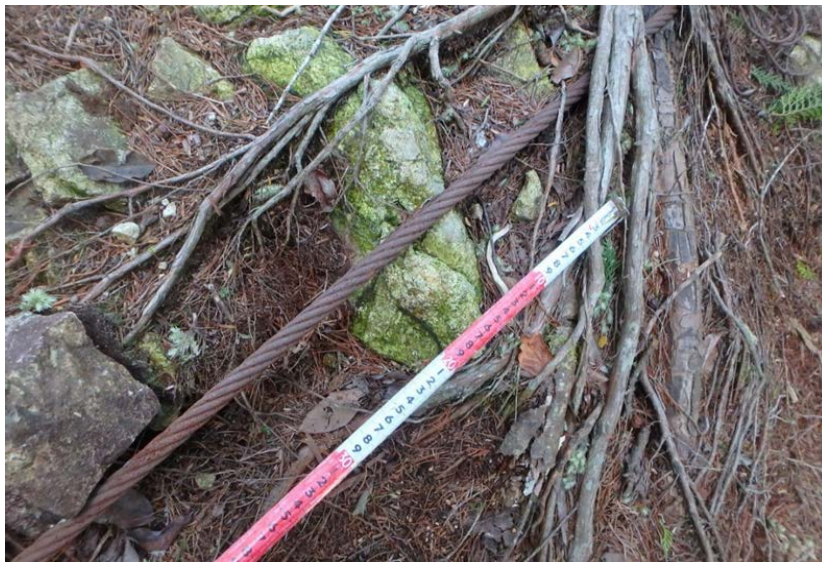
写真番号 2

説明
落石防護網の上部ロープの腐食が認められる。

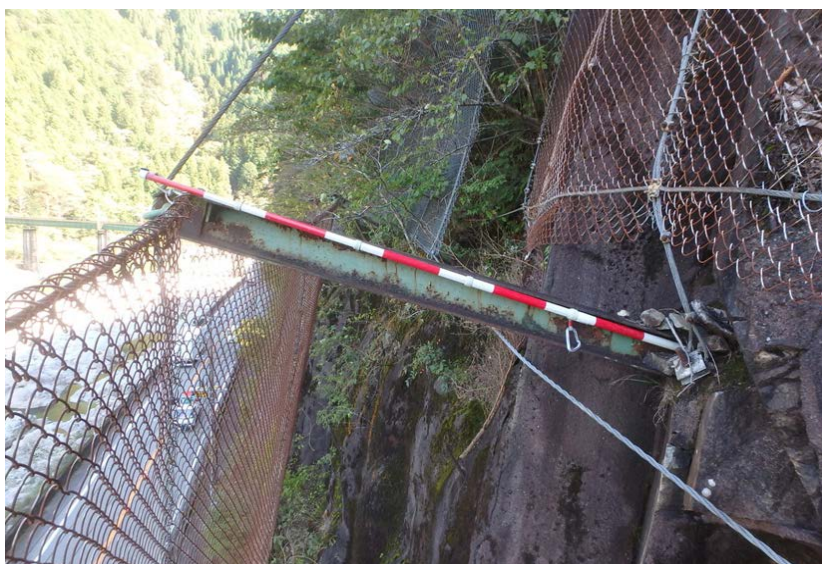
写真番号 3

説明
ポケット支柱に錆が見られる

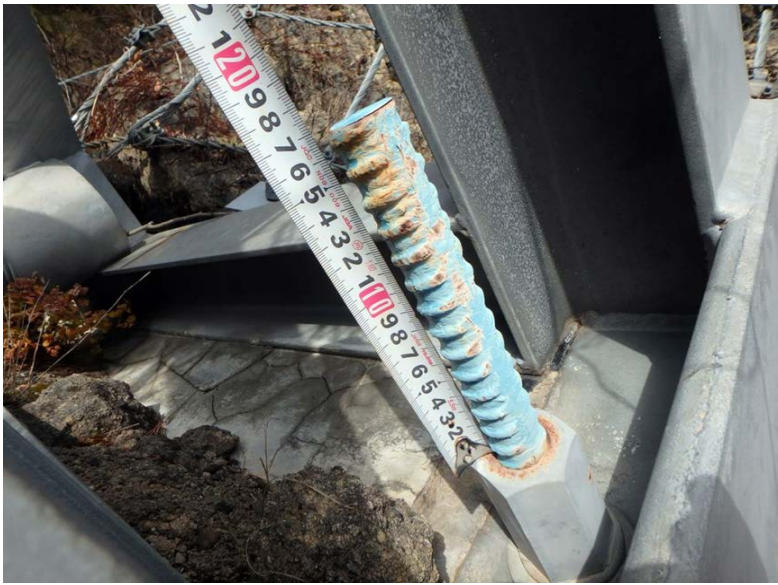
写真番号 4

説明
リングネットの台座アンカーに錆が見られる。

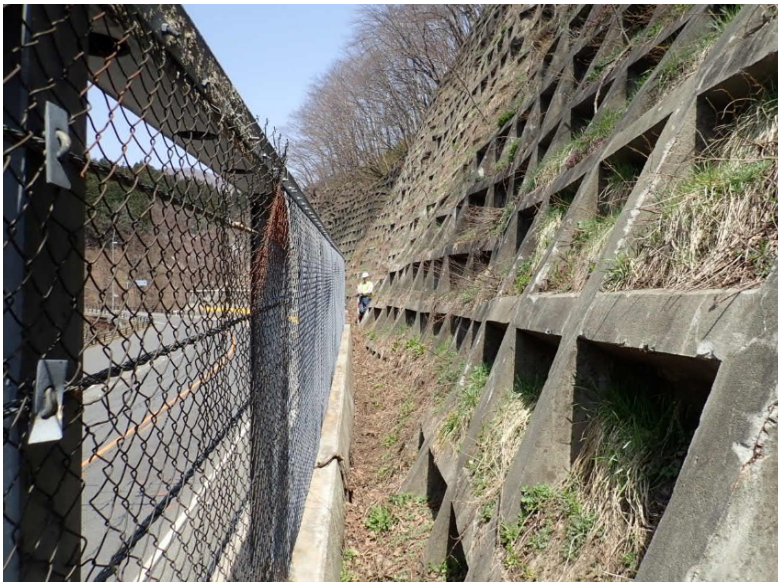
写真番号 5

説明
金網の上部が一部はずれている。

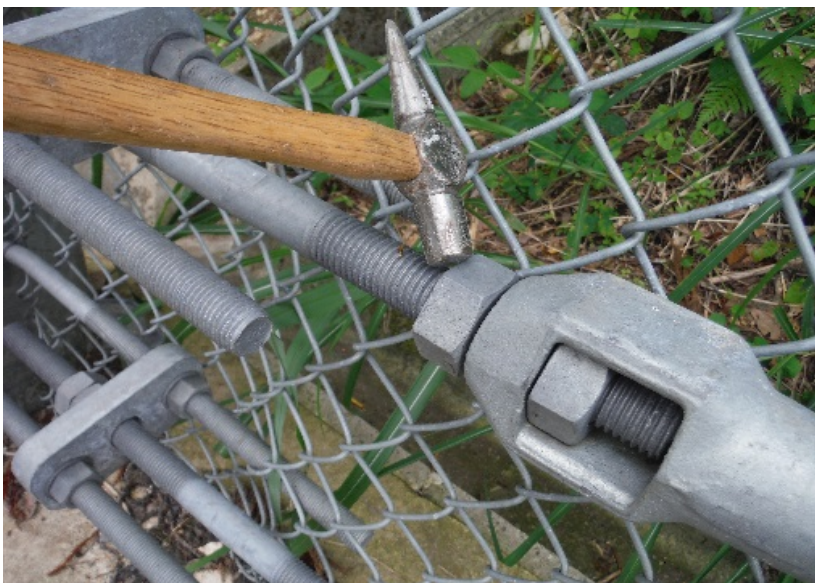
写真番号 6

説明
索端金具の外側ナットに緩みが見られる。

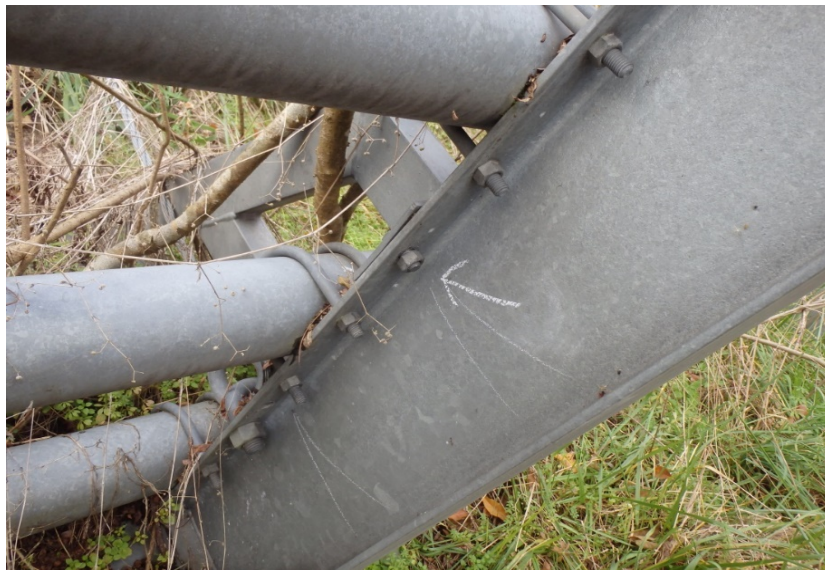
写真番号 7

ナットの緩みがある。

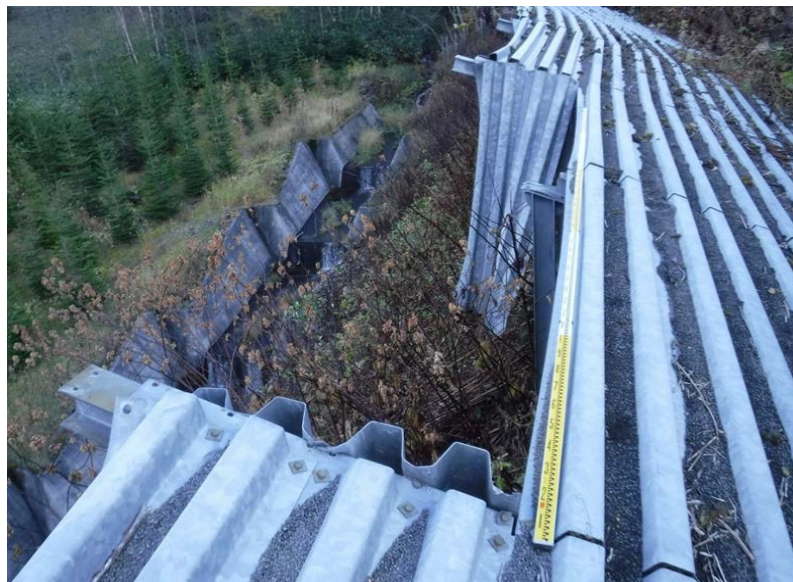
写真番号 8

吹上防止柵パネルが損傷している。

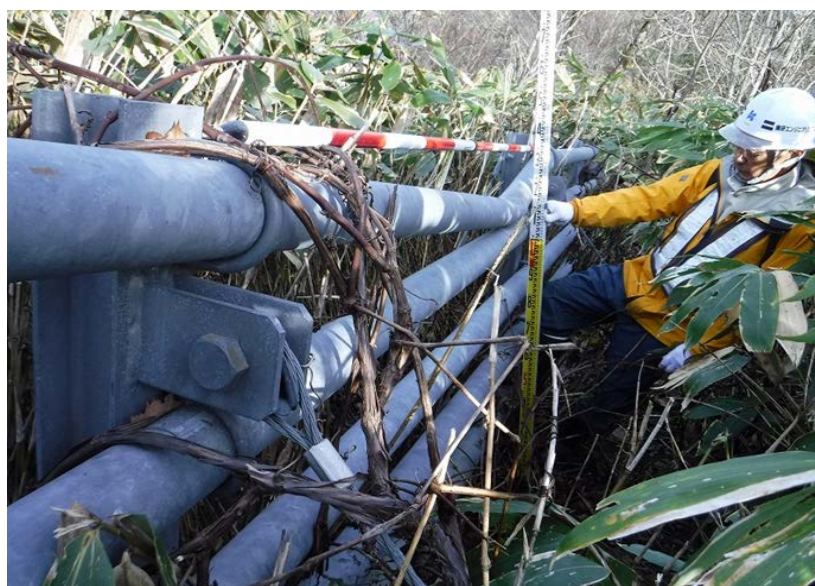
写真番号 9

バーの最上段に変形が見られる。

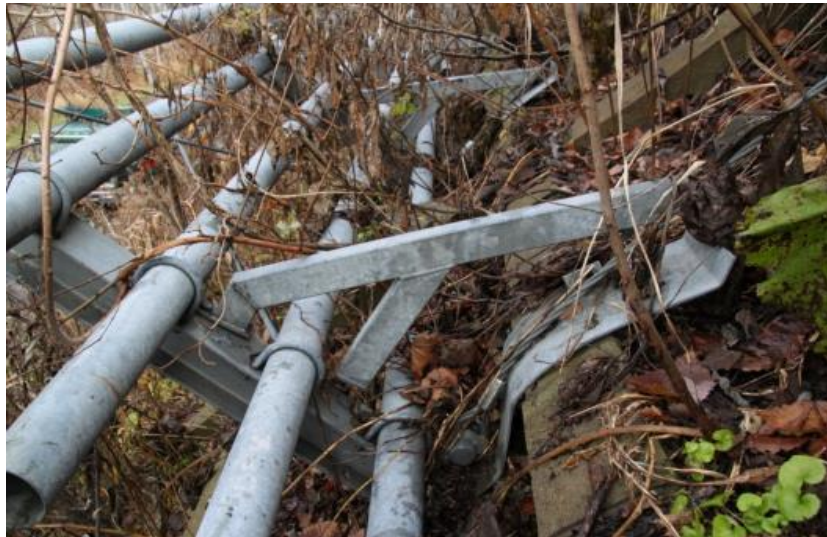
写真番号 10

説明
 柵の上に乗るベースプレートが大きく変形し、斜材も断裂している箇所がある。

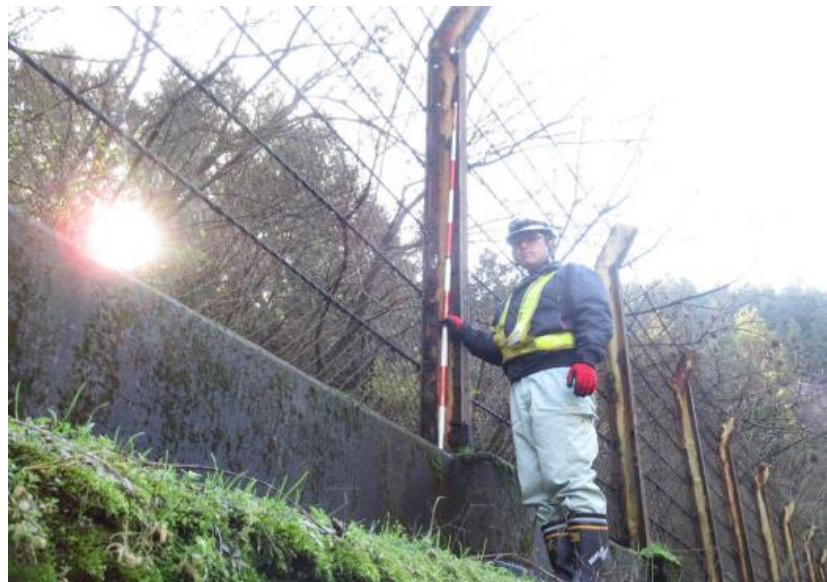
写真番号 11

説明
 落石防護柵の支柱に腐食による断面欠損が見られる。

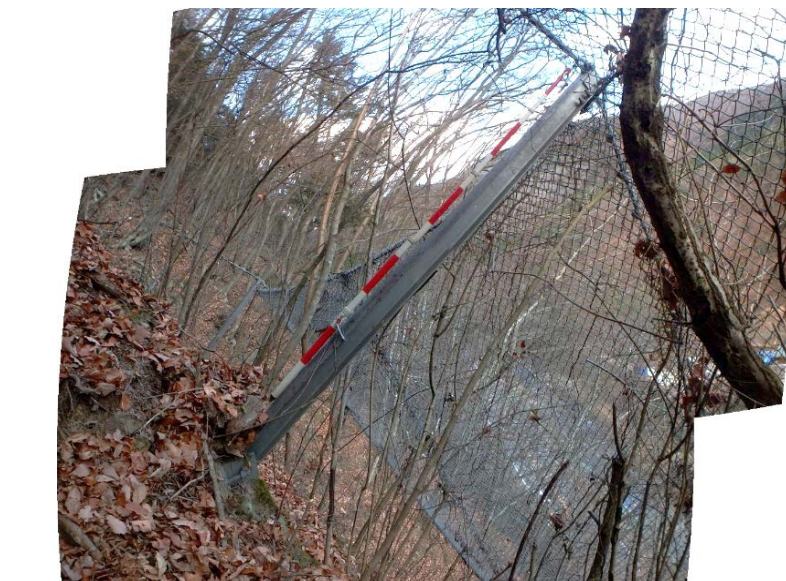
写真番号 12

説明
 落石防護網の支柱基礎が道路方向に傾き、アンカーの鉄筋が抜け出している。土砂に押し出される形で前方に変位している可能性が高い。

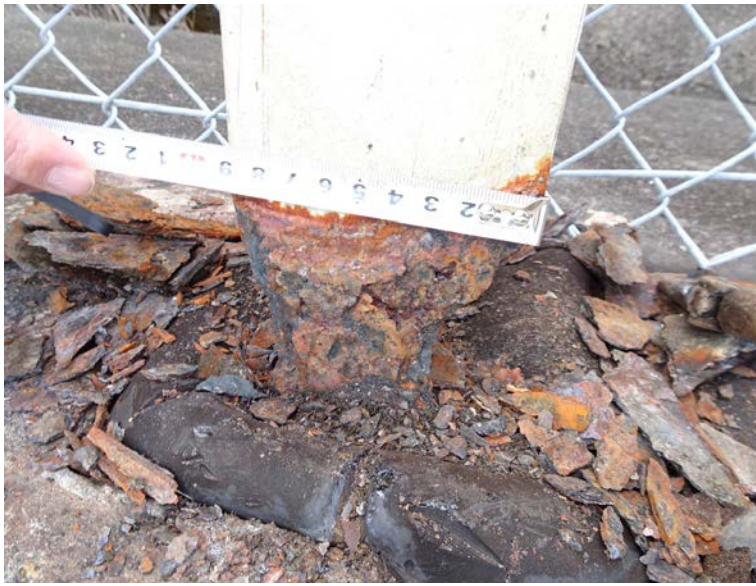
写真番号 13

説明
落石防護柵（支柱基部）に断面欠損が見られる。

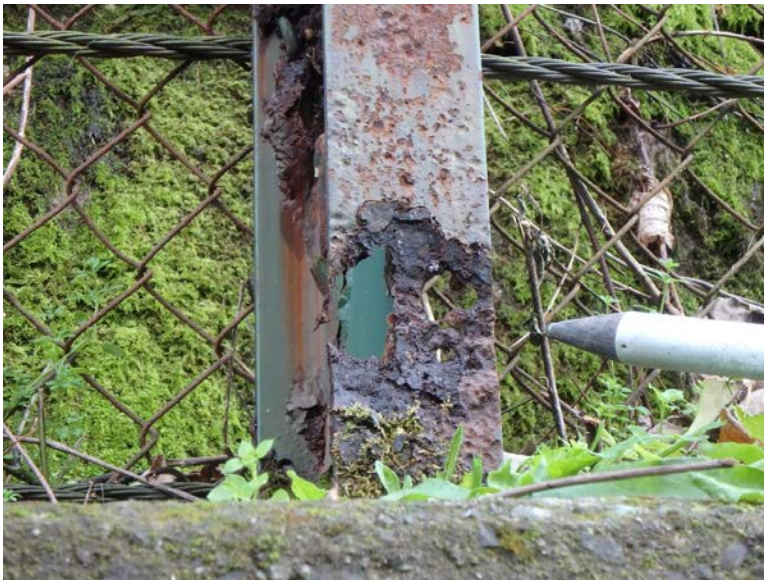
写真番号 14

説明
落石防護柵支柱の腐食が見られる。

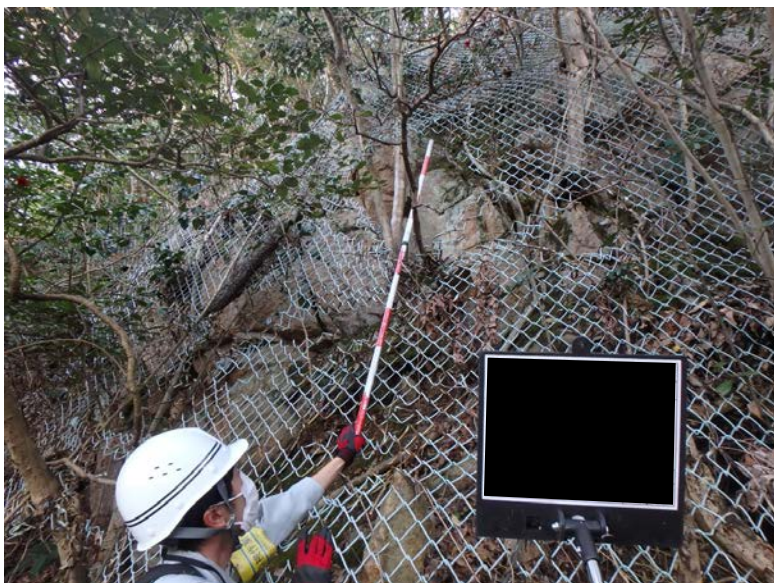
写真番号 15

説明
ロックネットが老朽化しており、破損している箇所が多くある。

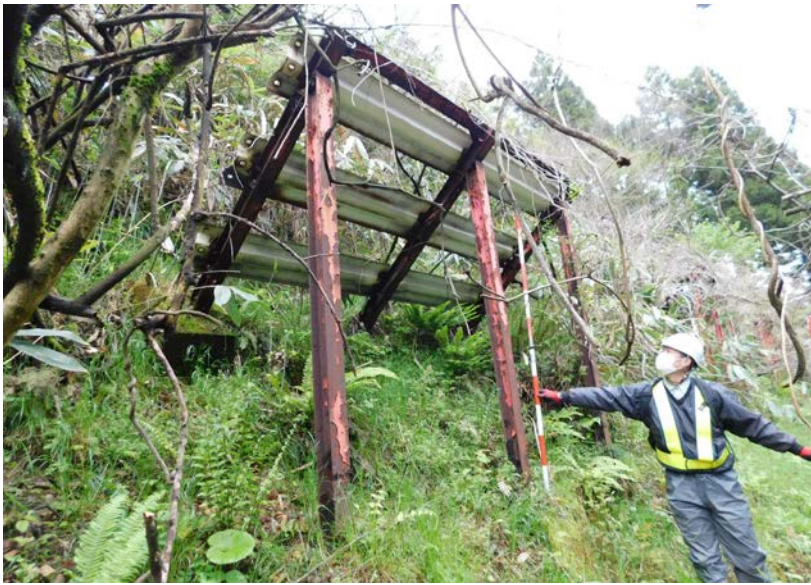
写真番号 16

説明
雪崩防止柵工に変形等は認められないが、支柱や主柱等に老朽化(錆)に伴う腐食が進行している。

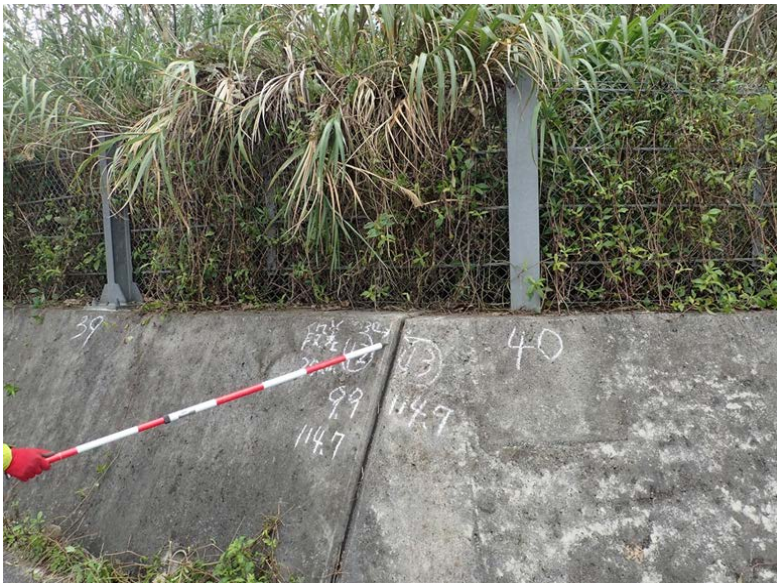
写真番号 1

説明
擁壁継目に段差及び開きが確認される。

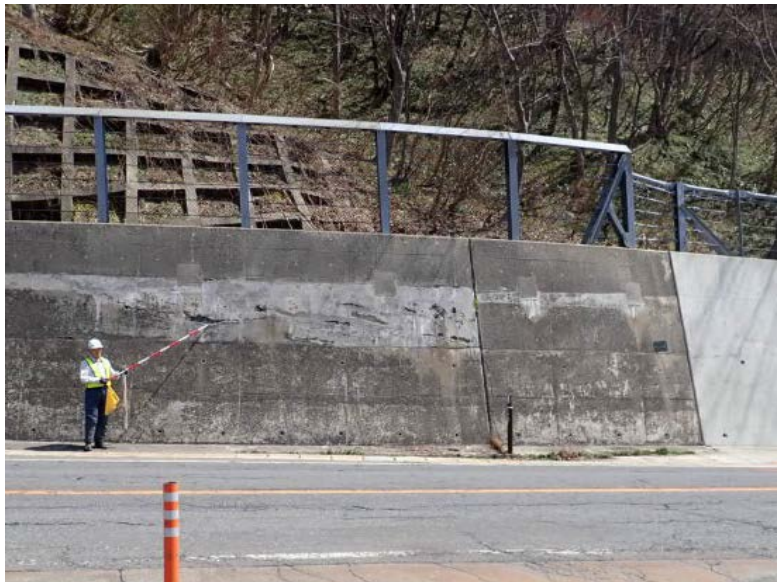
写真番号 2

説明
擁壁の表面の一部が剥離している。

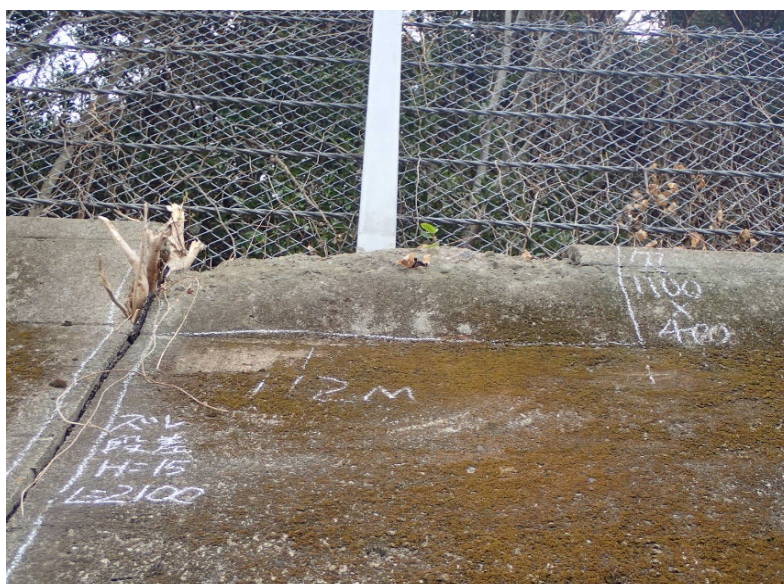
写真番号 3

説明
擁壁上部が欠損している。
計測値：1100mm×400mm

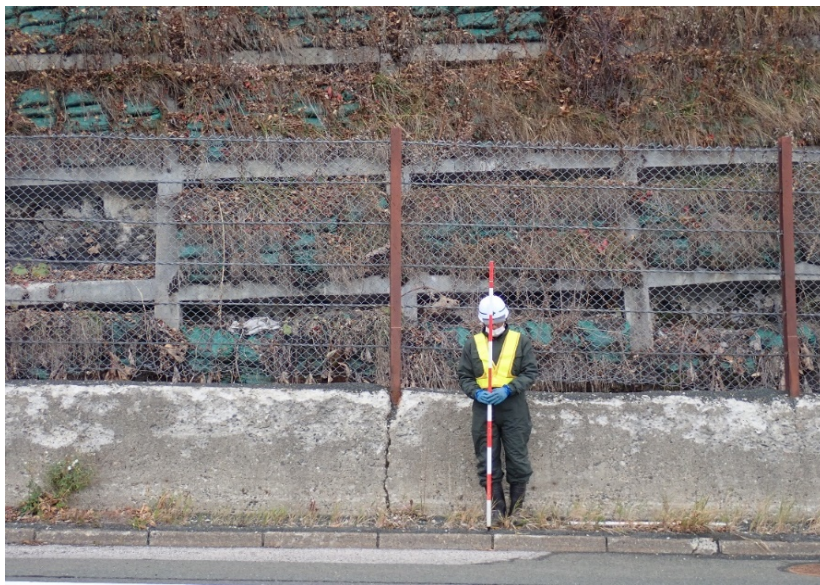
写真番号 4

説明
中間支柱付近の擁壁に亀裂が見られる。

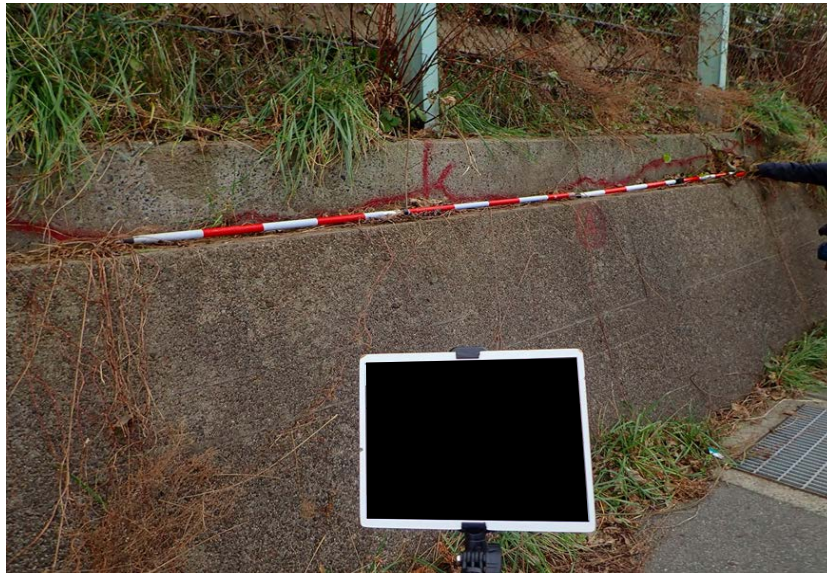
写真番号 5

説明
落石防護柵の基礎擁壁に亀裂が見られる。

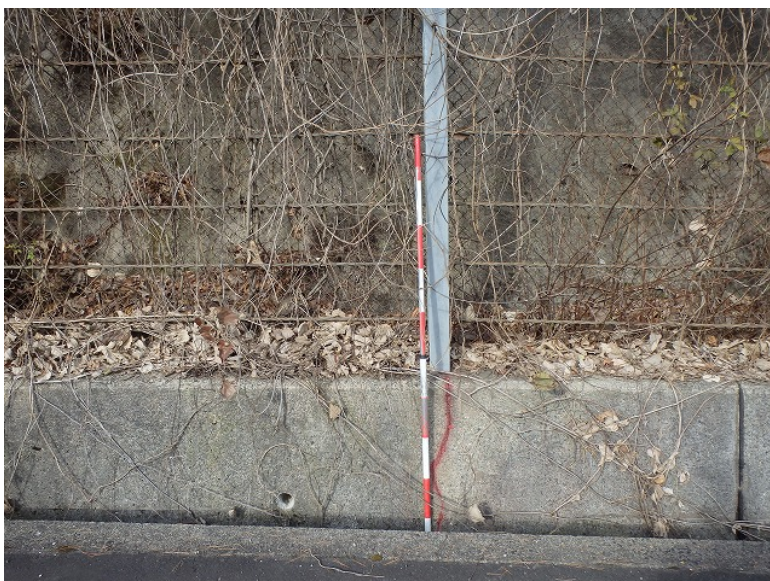
写真番号 6

説明
中間支柱付近の擁壁に亀裂が生じている。
L=0.9m
W=1.0cm

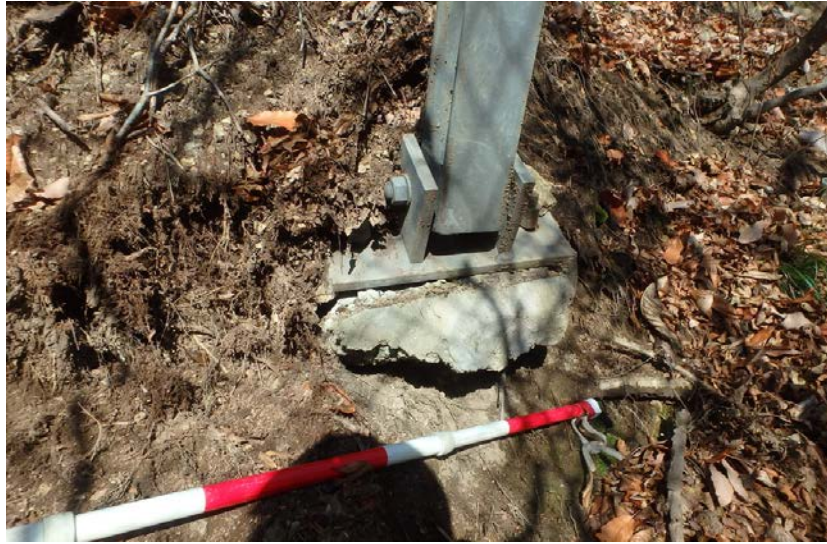
写真番号 7

説明
 落石防護柵の支柱基礎が浸食され浮いている。
 支柱側の鋼材と下部Coが剥がれ、Co下部は浸食により鉄筋が露出する。

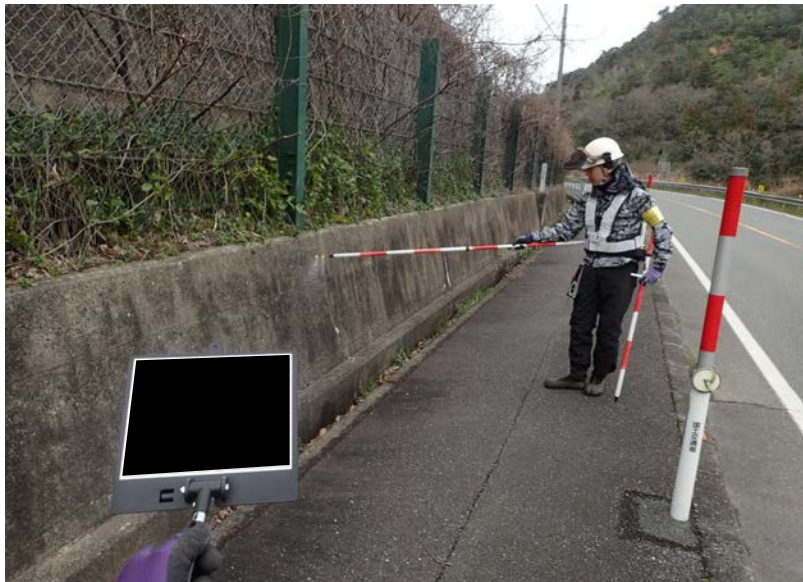
写真番号 8

説明
 擁壁に亀裂が生じている。

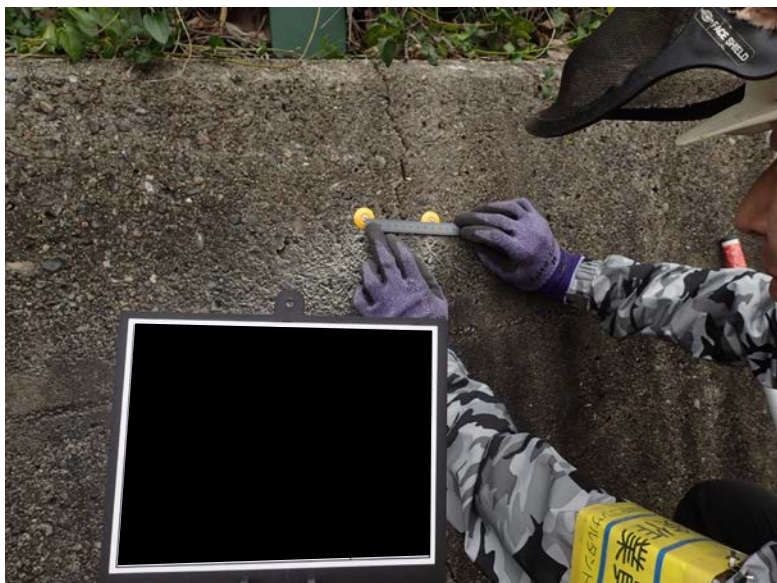
写真番号 9

説明
 写真9の近景

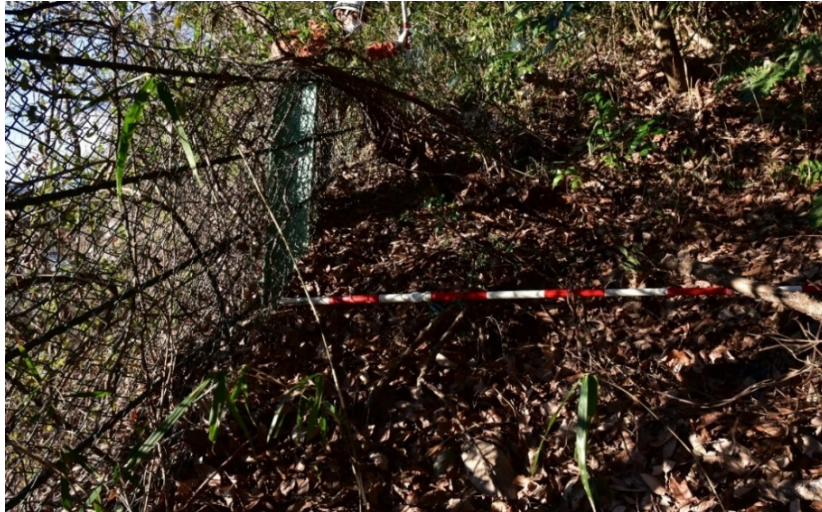
写真番号 1

説明
落石防護柵背面に高さ1m程度の崩壊土砂が堆積する。

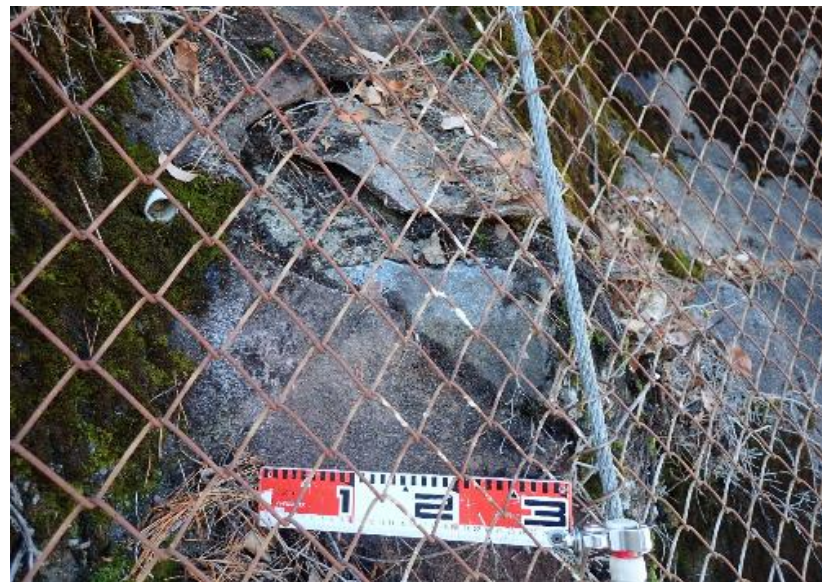
写真番号 2

説明
吹付凸部で生じた剥離。露出した地山岩盤は概ね新鮮で、周辺吹付は地山とよく密着している。ただし、吹付・地山間にラス網はなく、吹付厚も4cm程度と薄い。

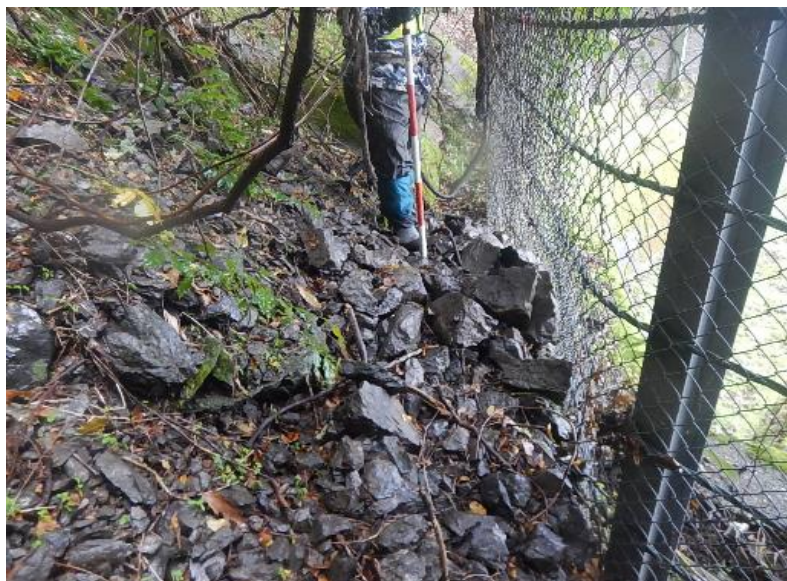
写真番号 3

説明
落石防護柵背面に岩塊が堆積している。

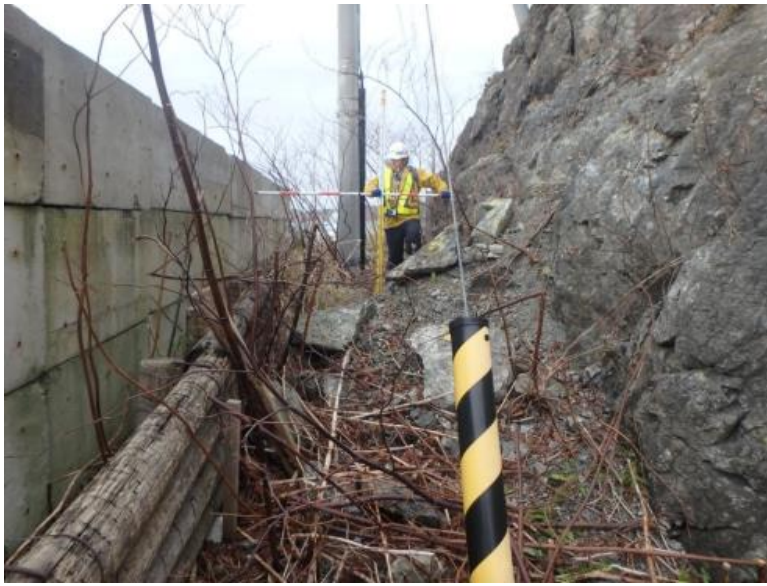
写真番号 4

説明
 のり高10mの露岩斜面から最大
 1.0×1.0×0.3mの落石が認め
 られる。ポケット容量が減少
 した場合には、適宜、落石・
 崩土の除去が必要。

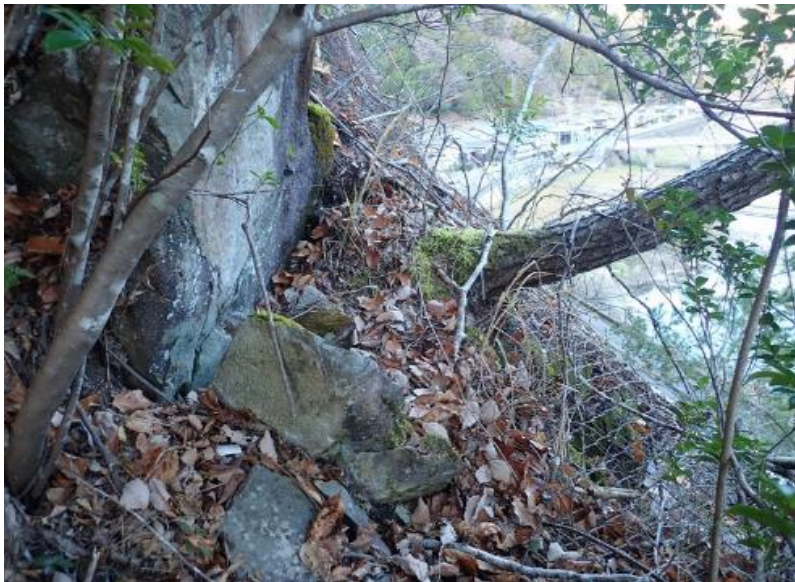
写真番号 5

説明
 谷地形出口付近、落石防護網
 の角部に露岩および浮石、転
 石が分布する。松等、植生の
 成長に伴う不安定化が懸念さ
 れる。

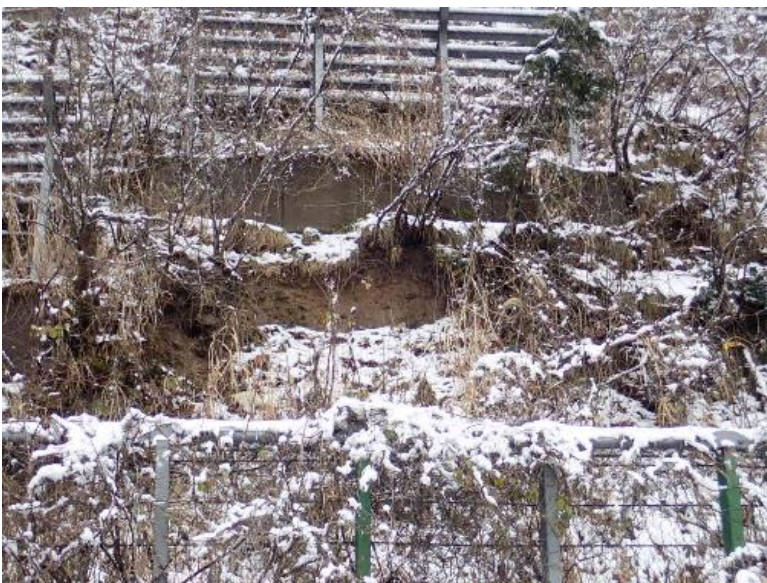
写真番号 6

説明
 雪崩予防柵下斜面の崩壊
 L=7.0m H=5.0m D=0.8mの崩
 壊あり。

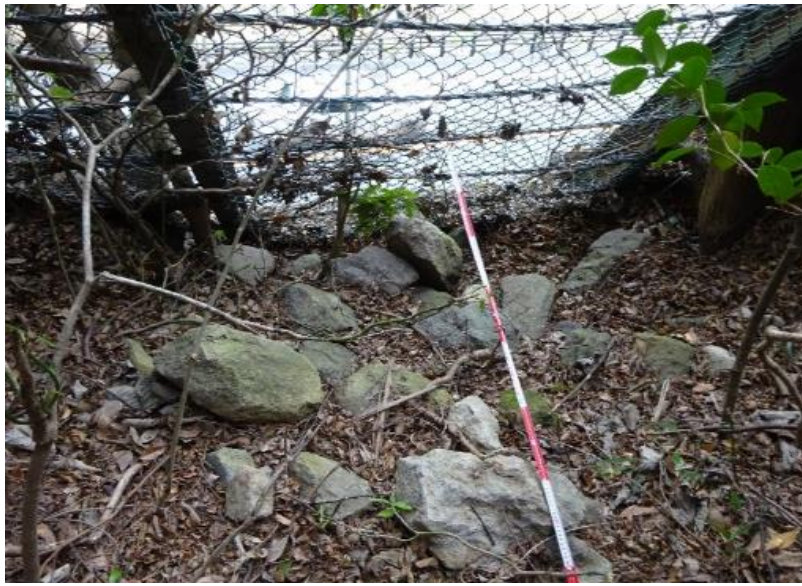
写真番号 7

説明
落石防護柵工背後にはφ30～50cmの比較的新しい落石が堆積。

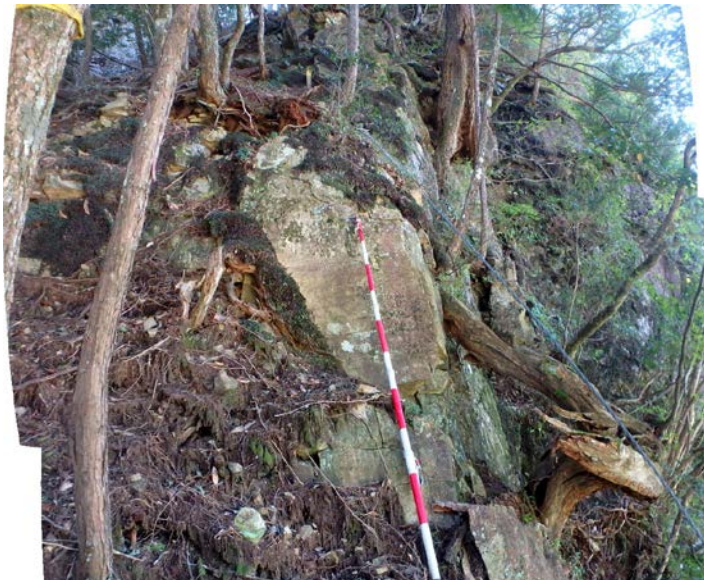
写真番号 8

説明
下部が平坦で、側部(写真左側)がやや埋没するため、現状はやや安定した状況ながら、背後開口部で木の成長みられ不安定化の進行が懸念される。
