4.1 盛土のり面

4.1.1 のり面の変状

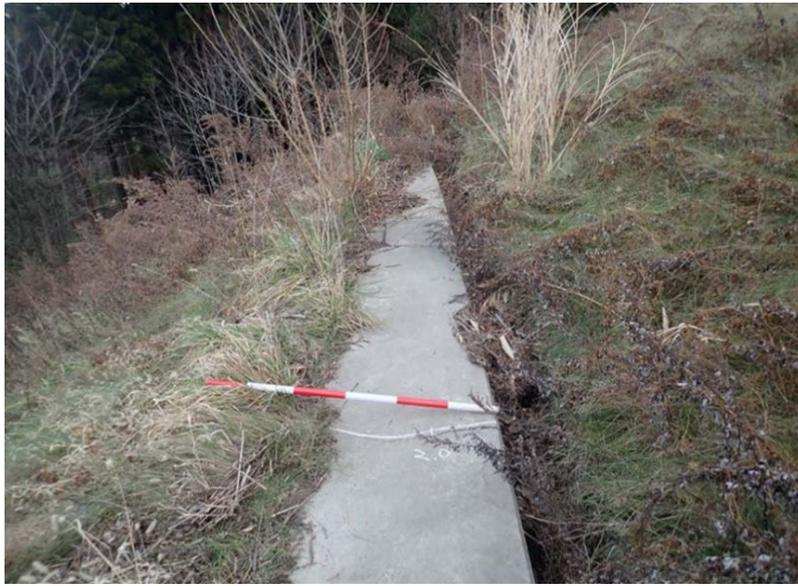
写真番号 1

小段のシールコンクリートにひび割れが見られる。

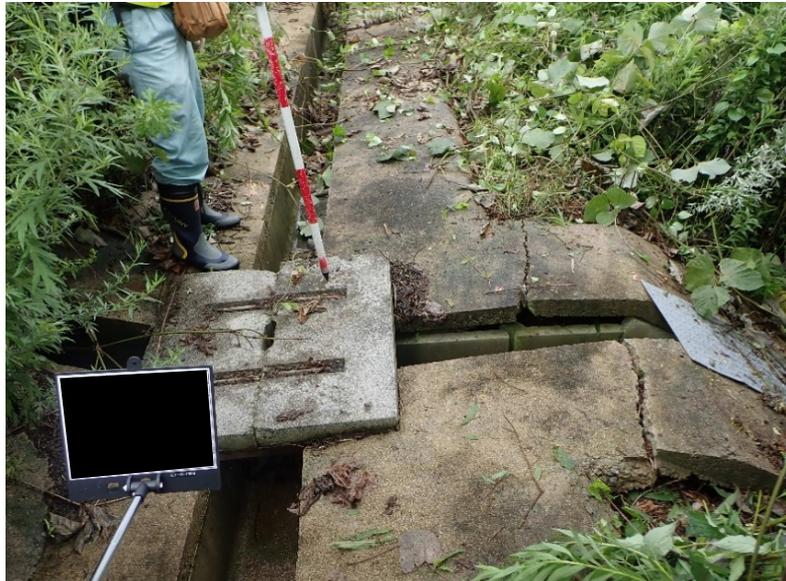
写真番号 2

小段コンクリートの浮き上がりが見られる。

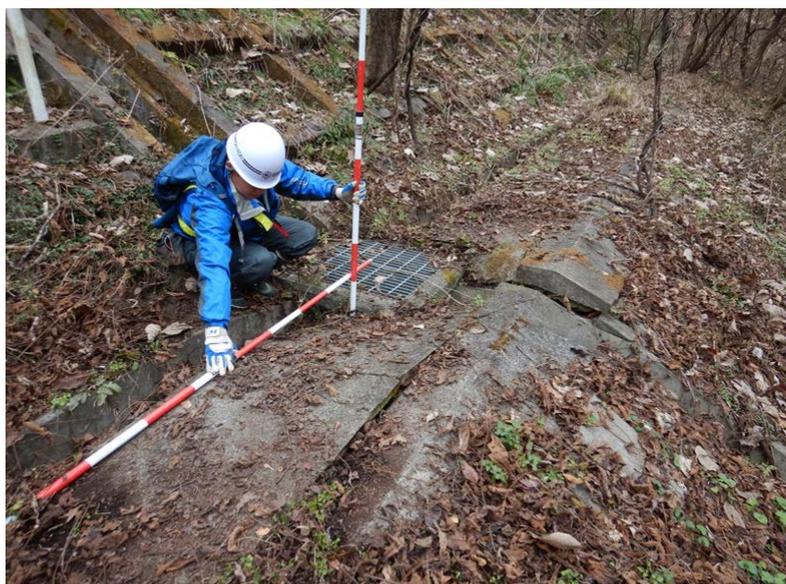
写真番号 3

小段コンクリート破損し、背面が沈下している。

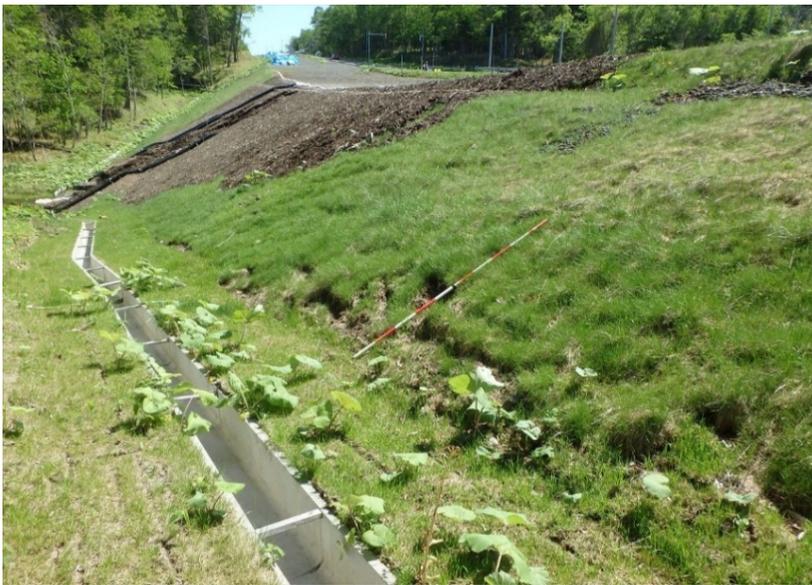
4

のり面の一部に若干の肌落ちが見られる。

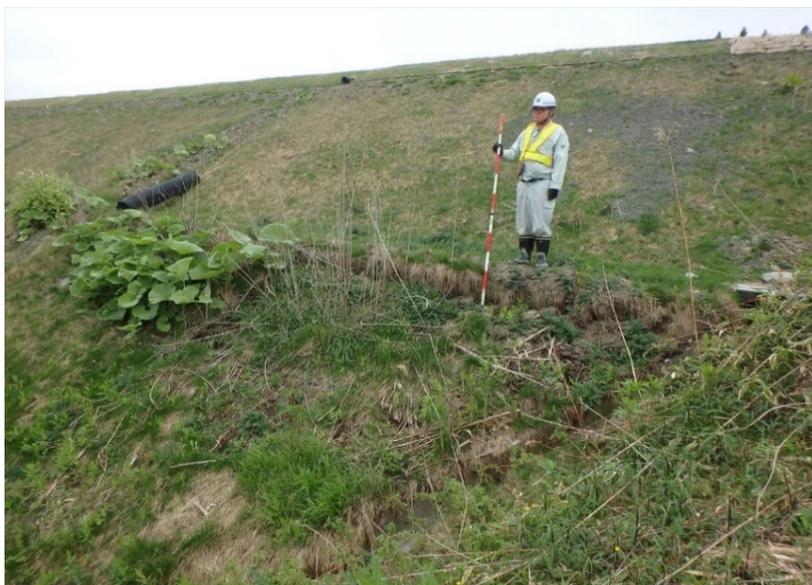
5

1段目小段ののり肩部で肌落ちが見られる。

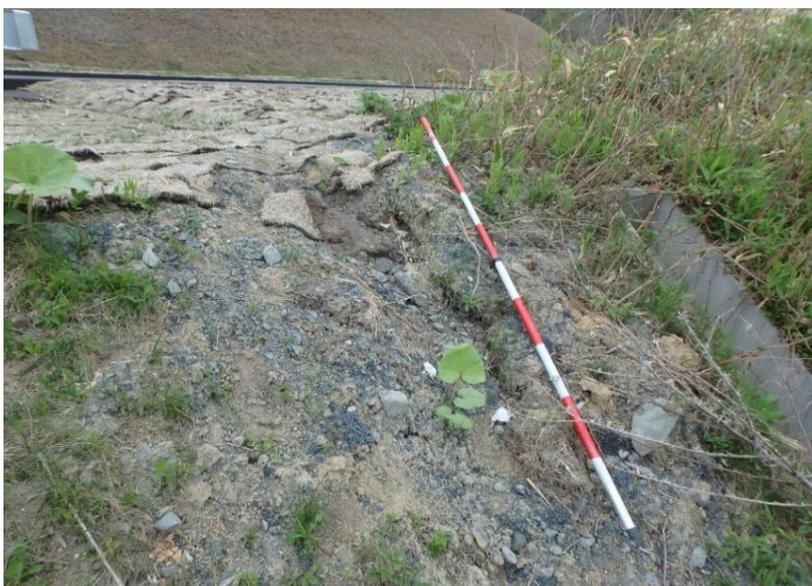
6

のり肩部で小規模なガリー状の浸食が見られる。

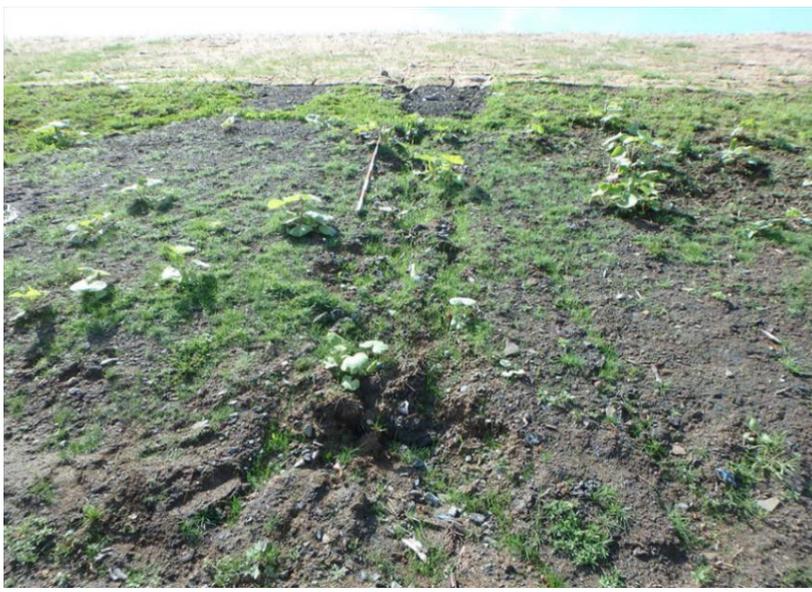
7

幅0.5m程度のガリー状の浸食が見られる。

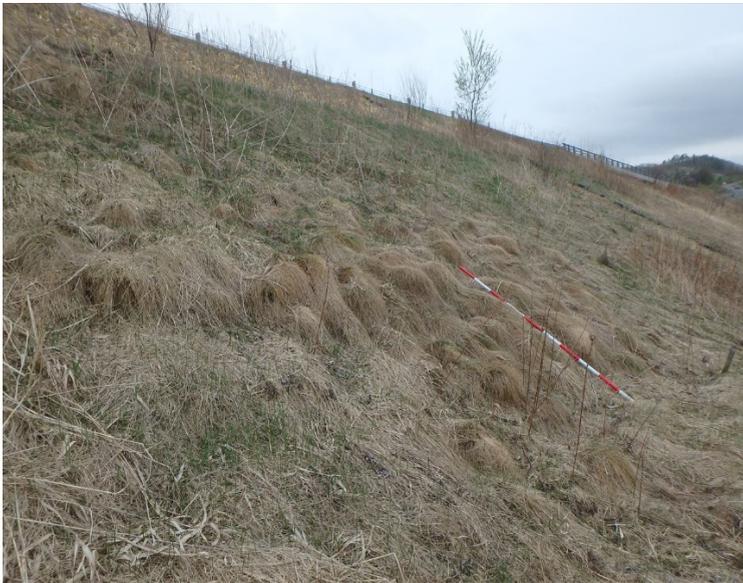
8

やや不明瞭なはらみ出しが認められる。

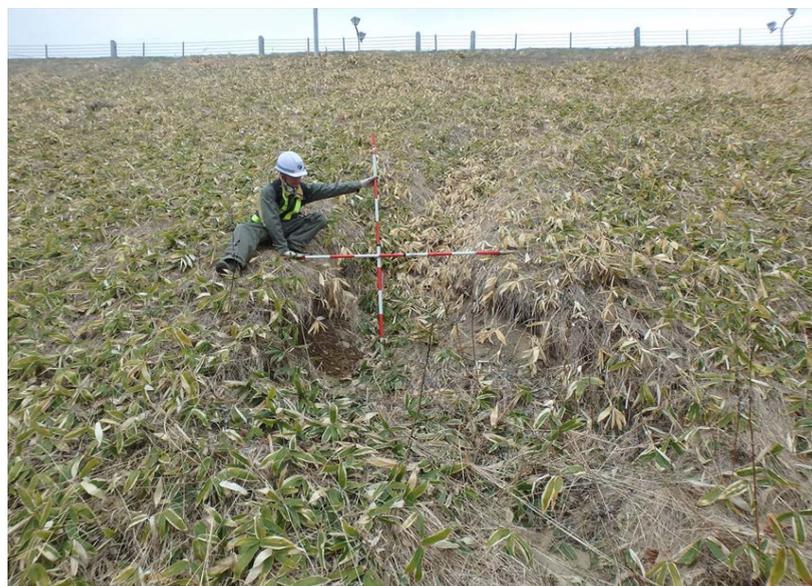
9

軽微なガリー浸食が見られる。

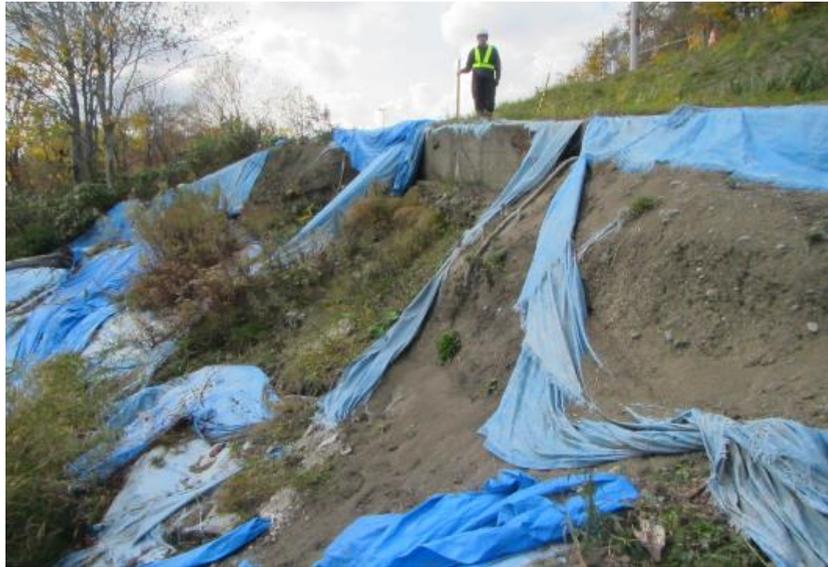
写真番号 10

説明
のり面の崩壊が生じている。

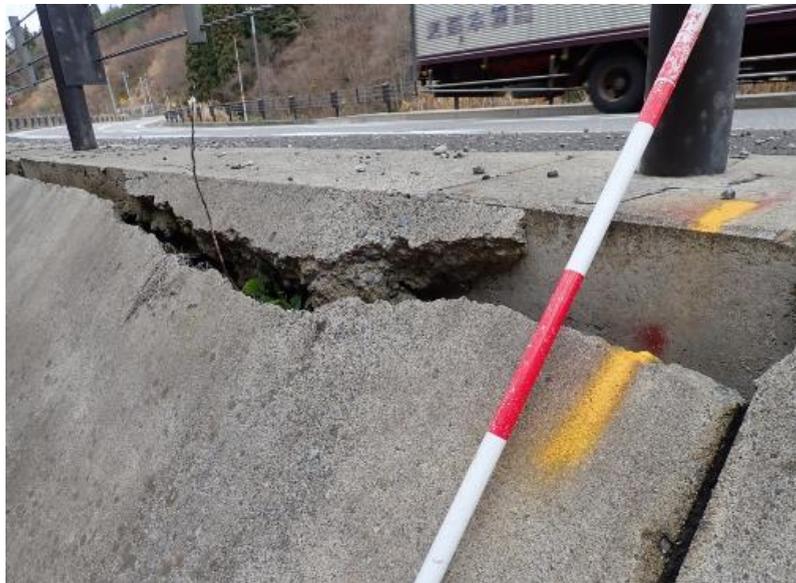
写真番号 11

説明
防草コンクリートに亀裂が生じている。

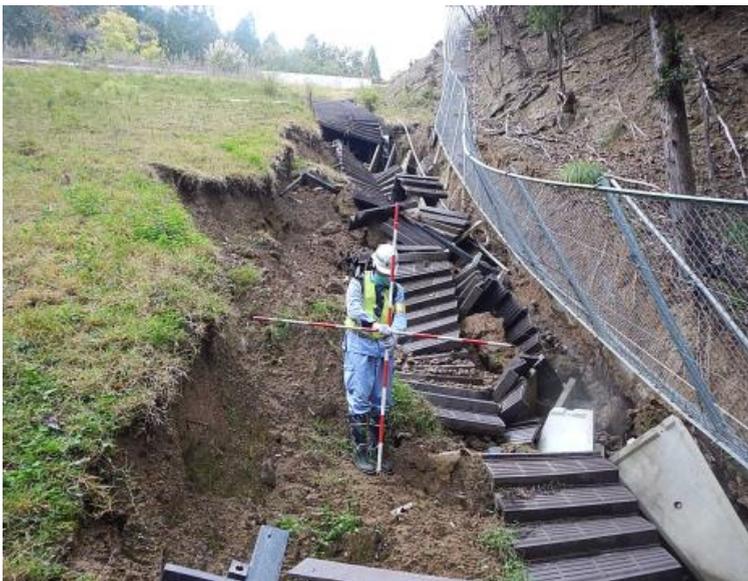
写真番号 12

説明
のり尻付近に崩壊が見られる。

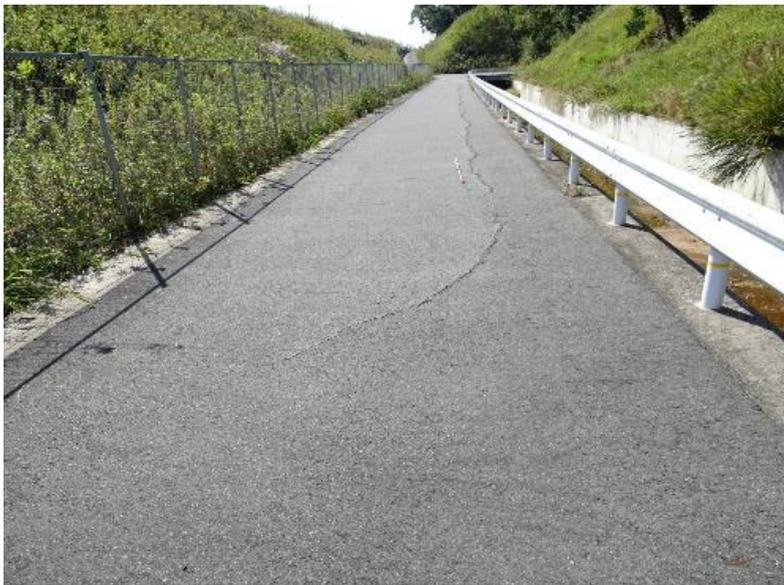
写真番号 13

説明
 のり尻位置にある側道に円弧上のひび割れが生じており、盛土の不安定化が疑われる。

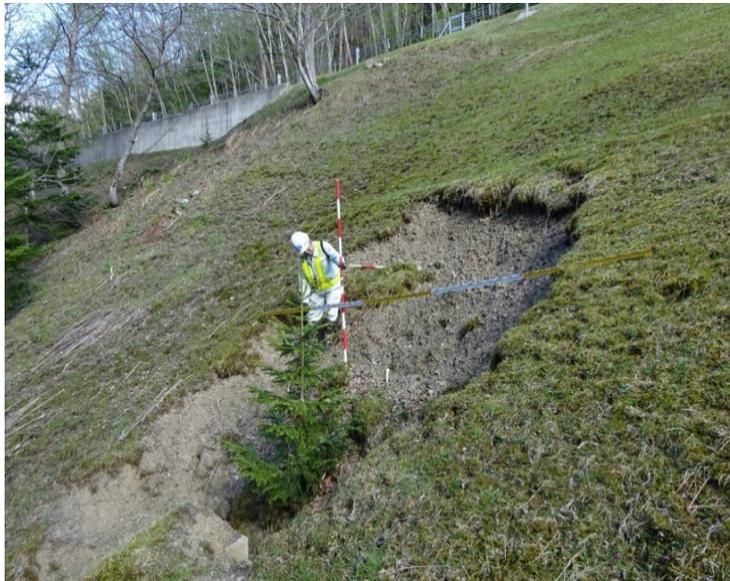
写真番号 14

説明
 のり面に表層崩壊が見られる。

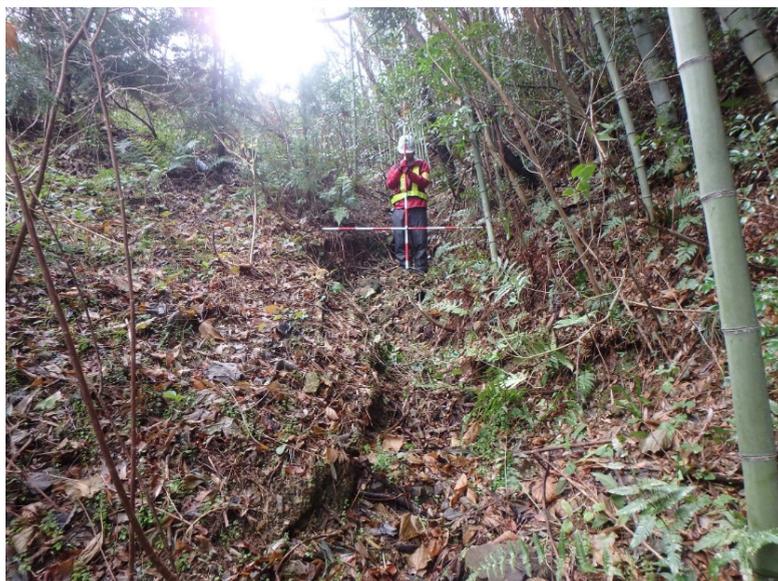
写真番号 15

説明
 流水によるガリー浸食が生じている。

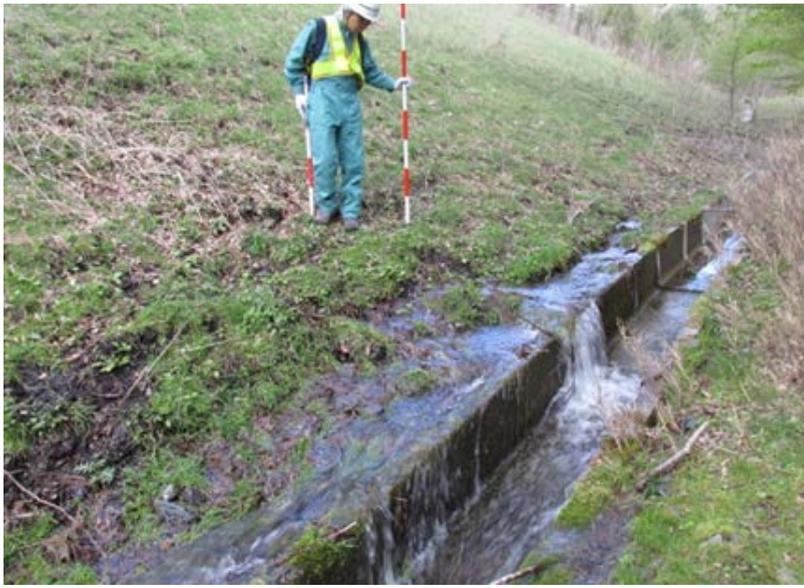
16

のり尻から多量の湧水が見られる。

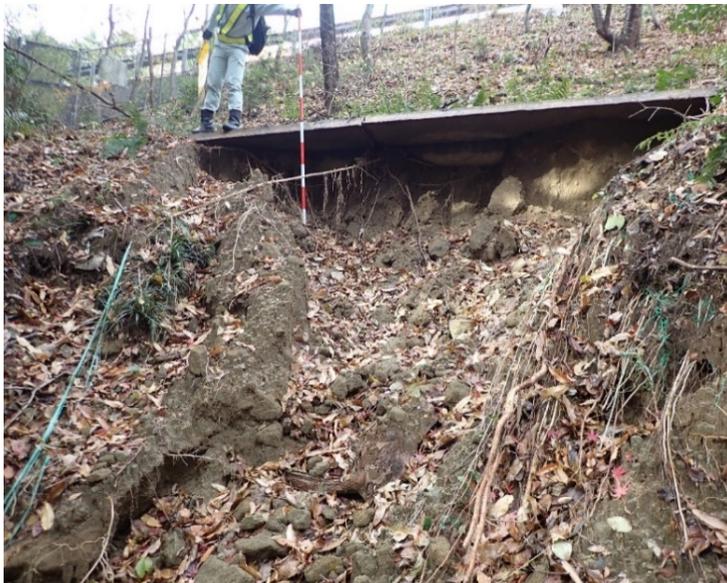
17

盛土のり面に崩壊が見られる。

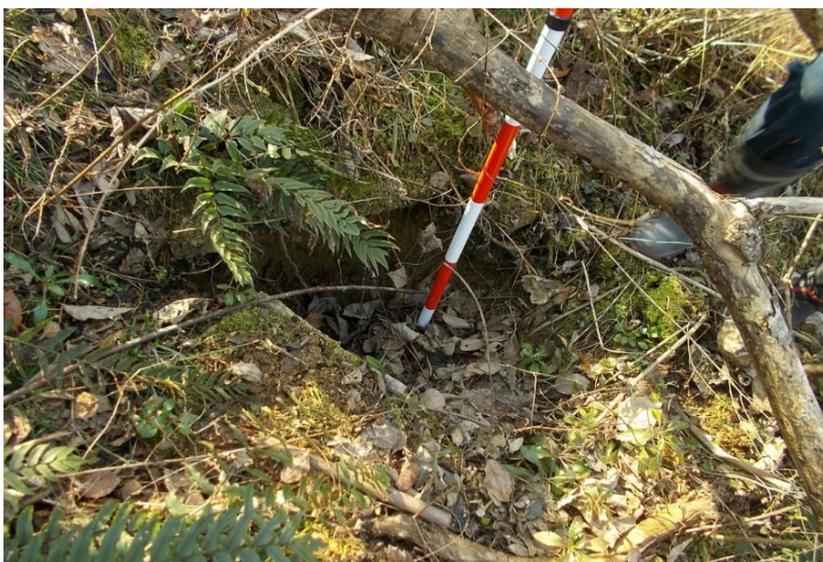
18

湧水跡があり、パイピングホールができています。

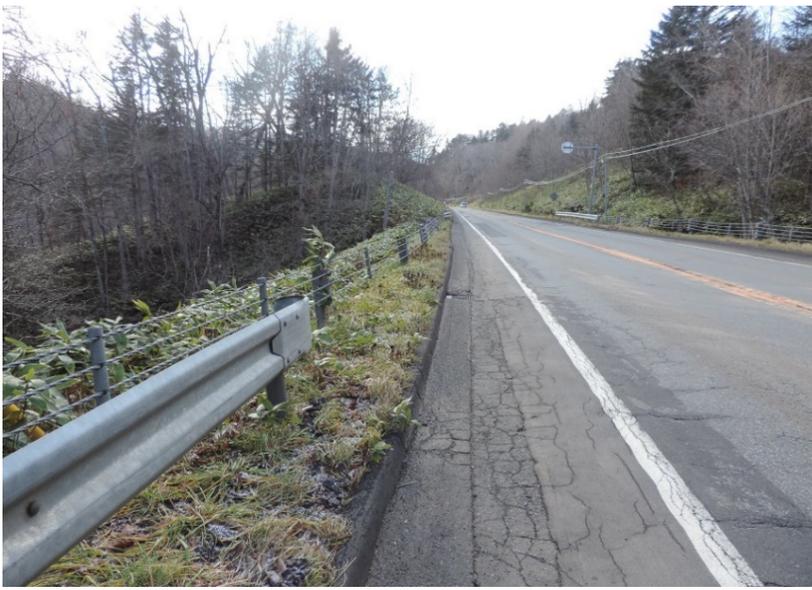
1

亀甲状の縦断亀裂が路面から路肩付近にかけて発生している。

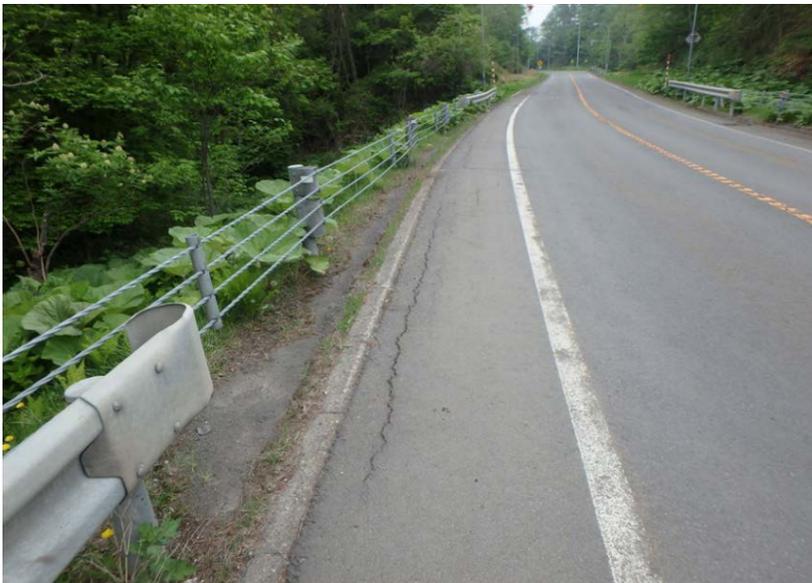
2

縦断亀裂が見られる。

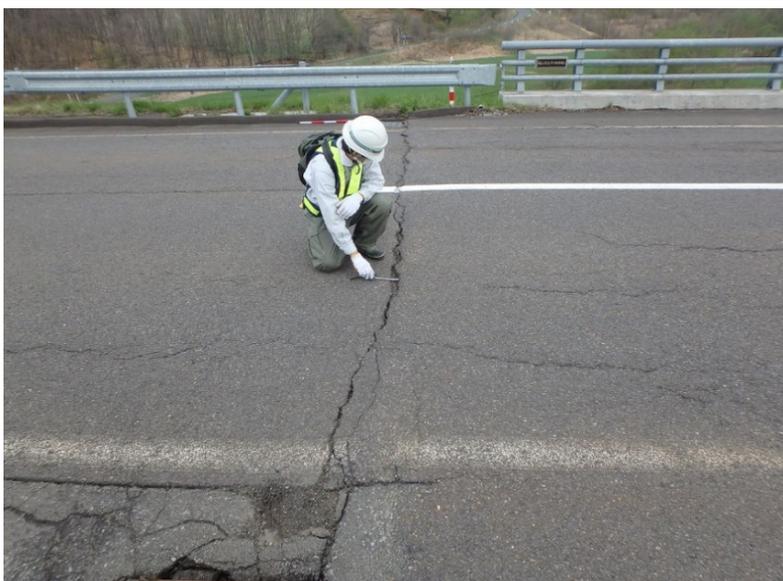
3

道路を横断する亀裂が見られる。

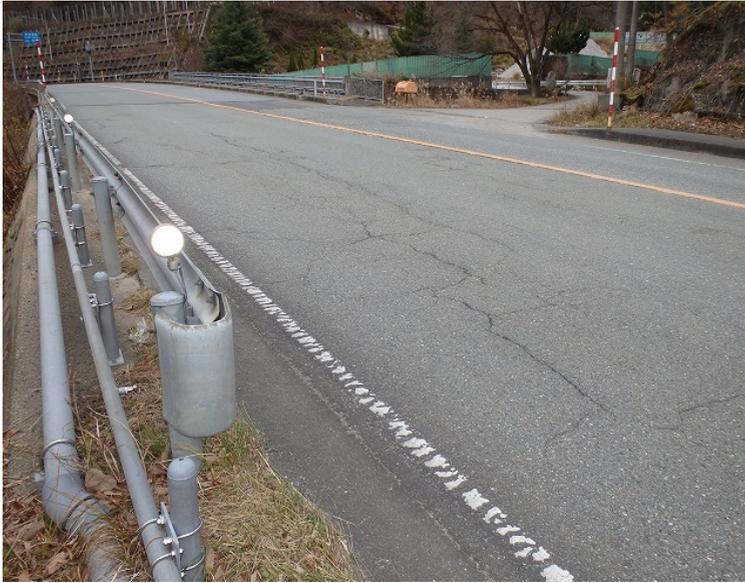
写真番号 4

路面の亀裂が生じている。

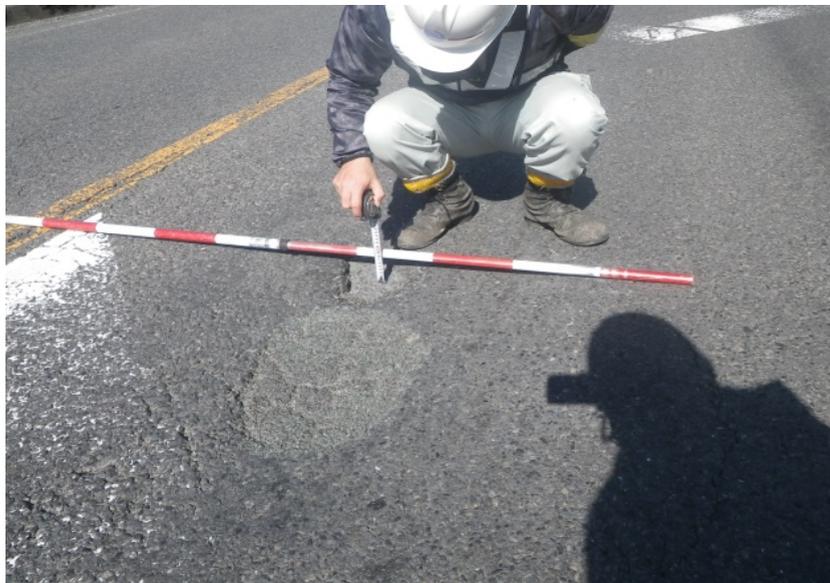
写真番号 5

路面の沈下が生じている。

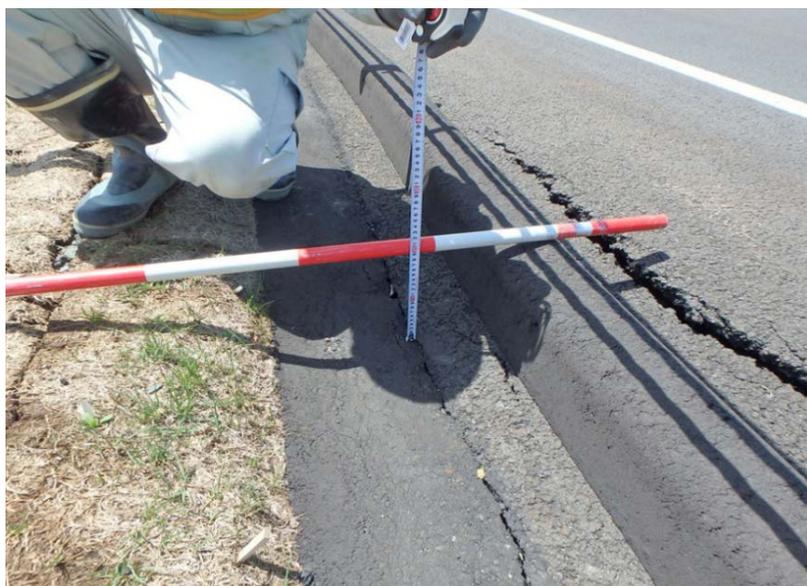
写真番号 6

路肩が19cm沈下している。

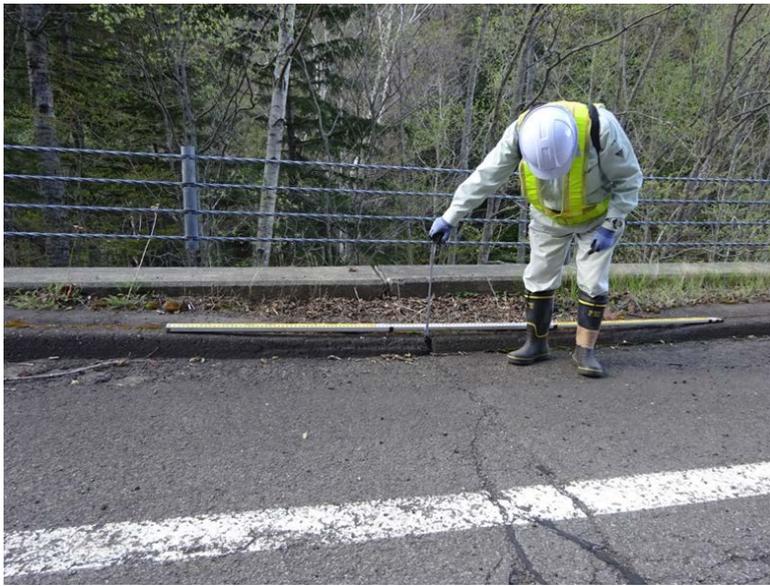
7

軽微な沈下が見られる。
最大沈下量H=40mm程度

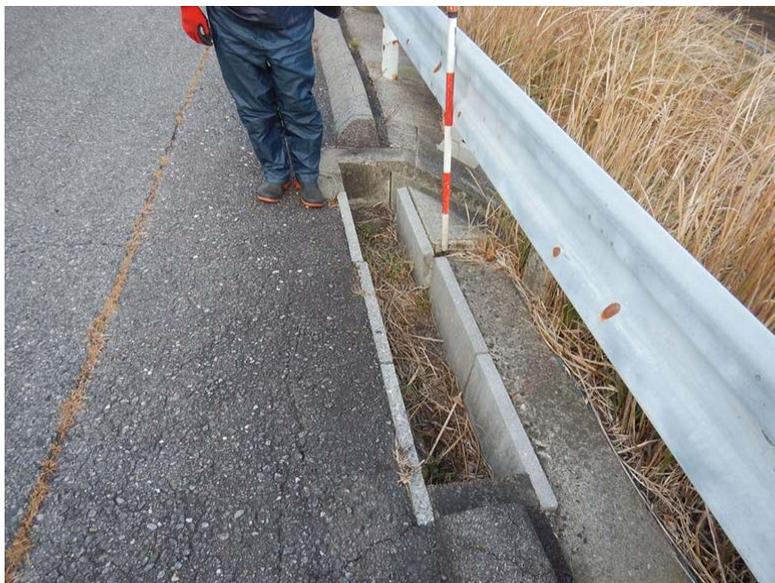
8

路肩の側溝にズレが見られる。

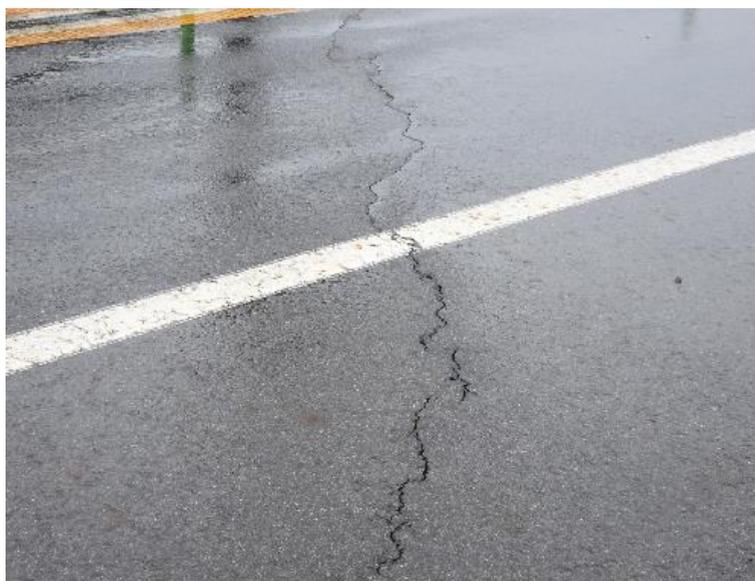
9

切盛境に沿ったひび割れが見られる。

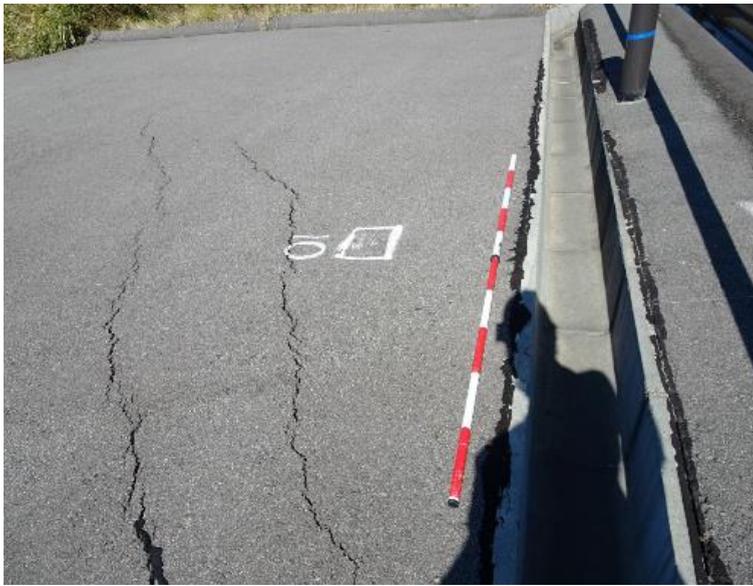
写真番号 10

盛土の沈下に伴う路面の亀裂が見られる。

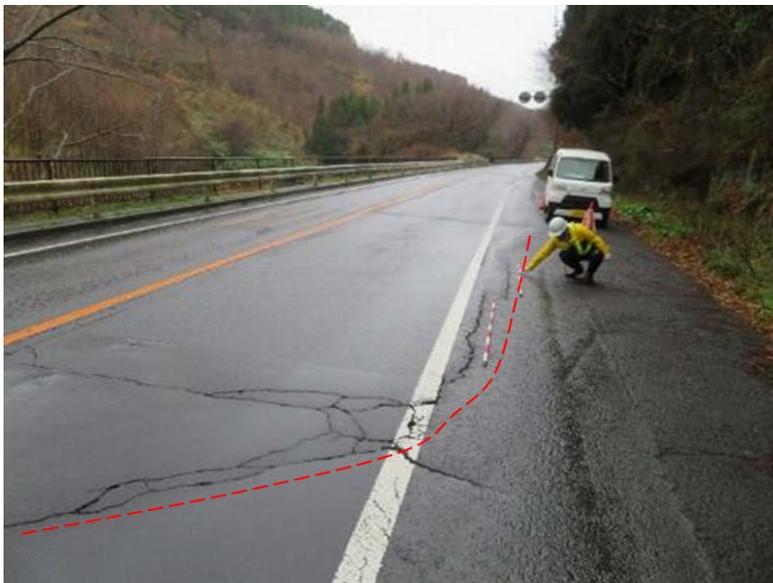
写真番号 11

切盛境部において馬蹄形のひび割れが生じており盛土の変形の恐れがある。

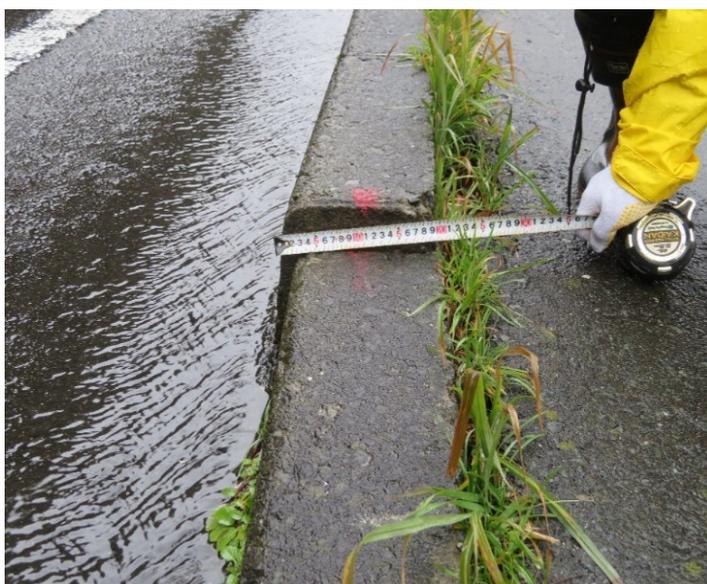
写真番号 12

路面にひび割れ、縁石にずれがあり、盛土の移動が懸念される変状が見られる。
