# 国土技術政策総合研究所資料

No.1237

## 既設シェッドの設計法の変遷、維持管理及び 被災の実態に関する基礎資料

Basic data and documents on sheds:

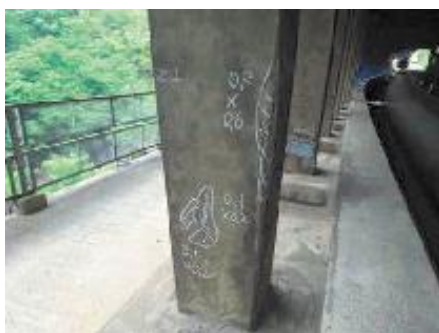
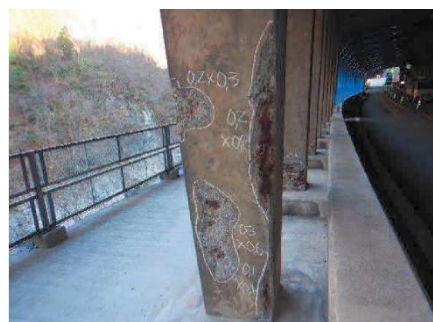
図 4.16 変状進行が確認された事例（PC製シェッド）

令和元年度に2巡目点検が行われた直轄の150施設について、1巡目点検と2巡目点検における判定区分の割合を図4.15に示す。1巡目と2巡目における判定区分割合の差は、判定区分Ⅲは4.6%減、判定区分Ⅱは6.7%増、Ⅰ判定は2.0%減となっている。参考として、図4.16、図4.17に経年による変状進行が確認された事例を示す。

うき（1巡目）

剥離・鉄筋露出（2巡目）

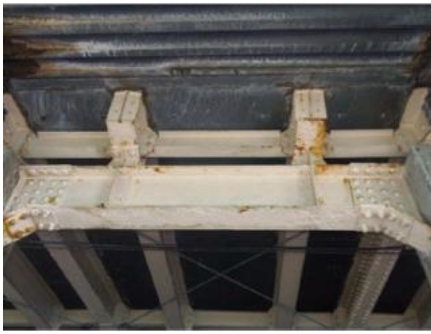
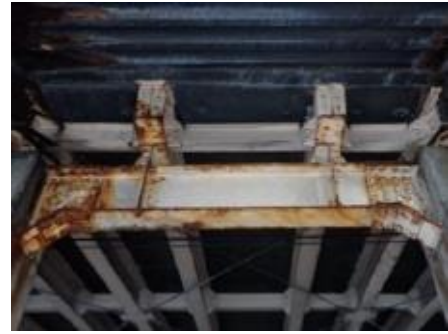
腐食 変状程度の評価 b (1 巡目)

腐食 変状程度の評価 c (2 巡目)

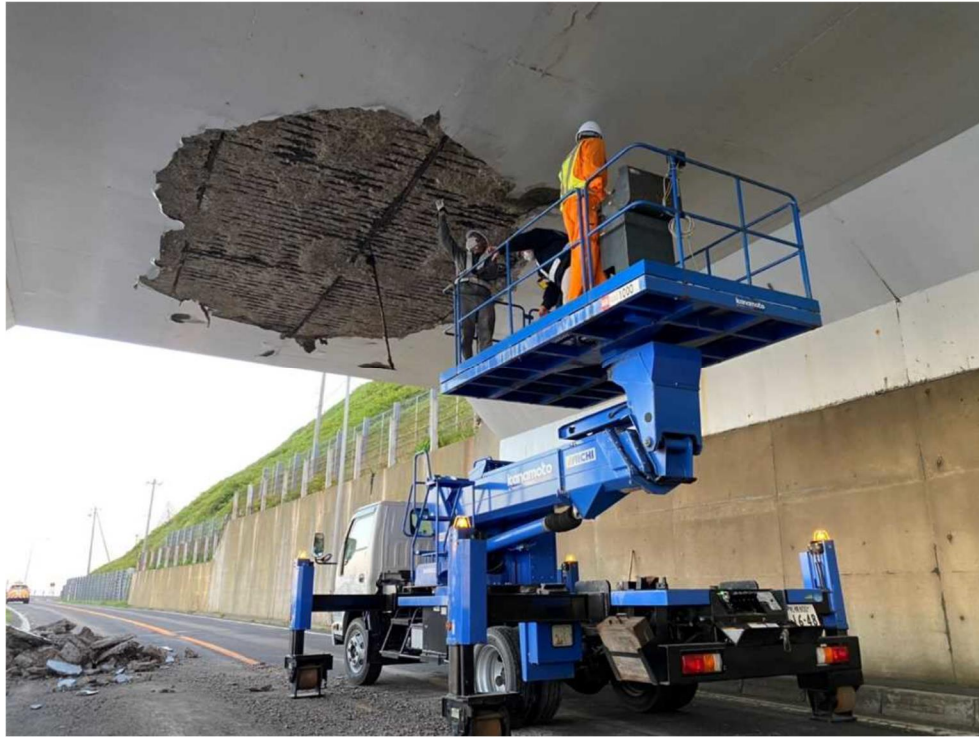
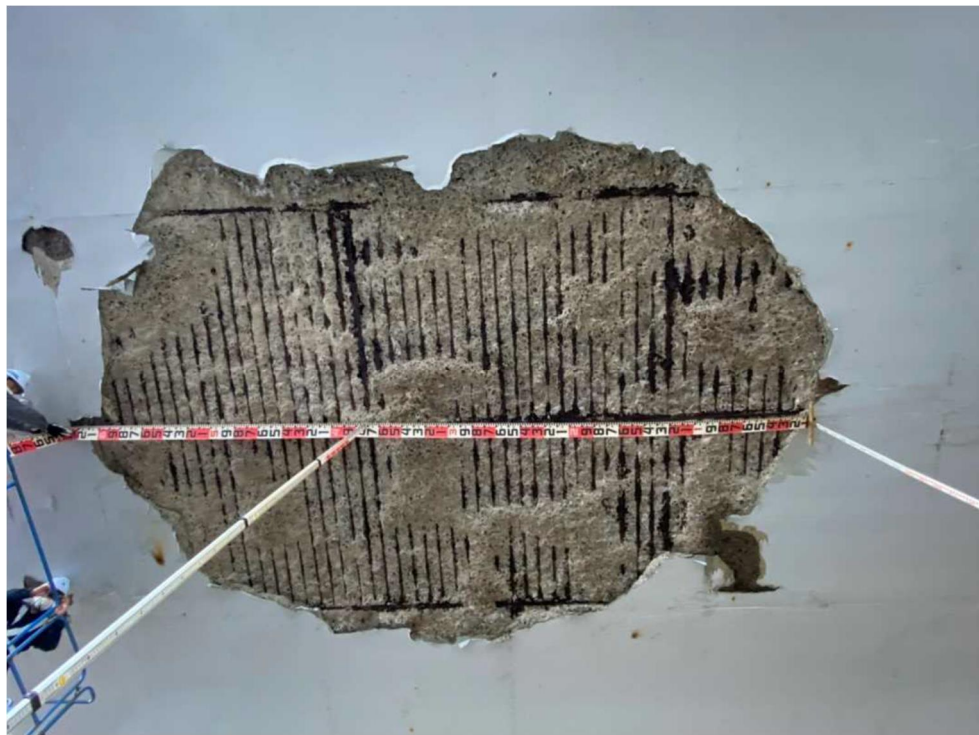
図 4.20 頂版の補修材及びコンクリートが落下した事例<sup>41)</sup>

また、図 4.20 は RC 製シェッドの頂版が剥離し落下したもので、これは過去に頂版の断面修復と表面被覆が施工された事例である<sup>41)</sup>。頂版下面などの利用者被害のおそれのある部位で変状が確認された場合には、早急な対策が必要となるが、過去に変状の確認や補修の実施が行われている箇所では、特に注意が必要である。

(a) 落下箇所点検状況

(b) コンクリート剥離状況

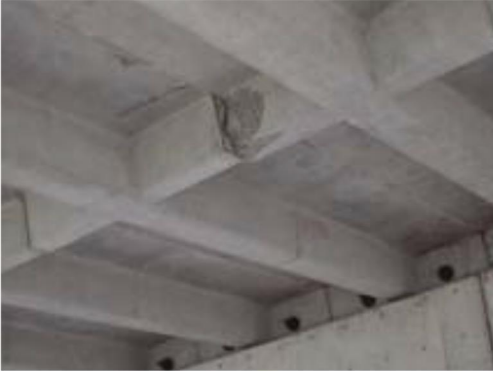
被災概要	2004 年の新潟県中越地震発生の強震域（震度 6 強）に位置しており、地震動により被災した。
変状概要	<ul style="list-style-type: none"> <li>・事例①と同様に谷側柱の PC 鋼材定着部にひびわれ</li> <li>・ブロック間の衝突による主梁コンクリートの剥離 (図 5.9)</li> </ul>

<p>図 5.9 ブロック間衝突による主梁コンクリートの剥離</p>

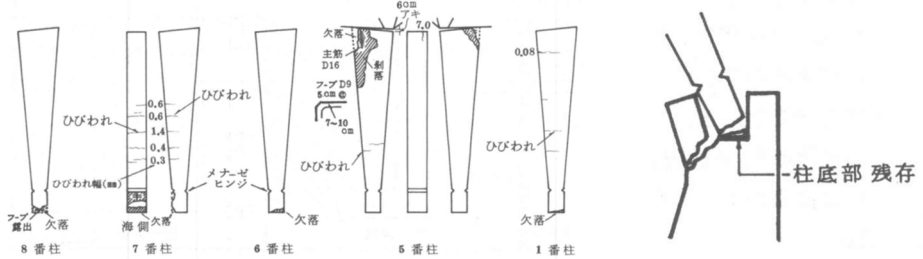
<p>図 5.19 谷側柱の変状図</p> <p>図 5.20 谷側受台支壁欠損</p>
<p>復旧概要</p>

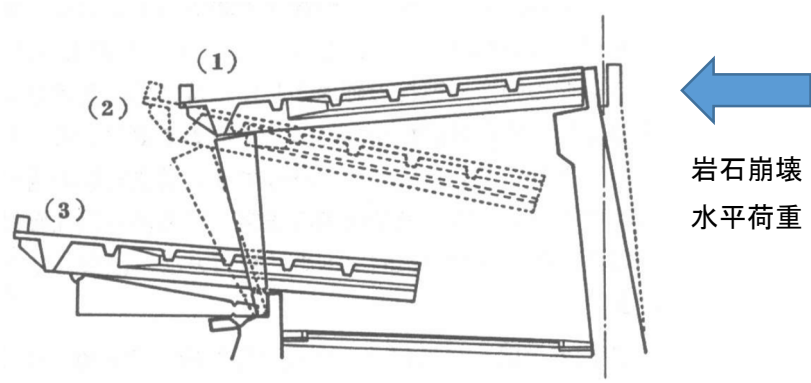
被災要因	斜面崩壊等（岩盤崩壊）
構造諸元 (図 5.13)	<p>ロックシェッド-PC 製逆 L 式</p> <p>基礎形式：山側、谷側ともに直接基礎</p> <p>緩衝材：サンドクッション t=90cm</p> <p>設計時の想定落石：主桁 1 本（幅 1.5m）当たり 60cm 立方体の岩塊が高さ 40m より主桁スパン中央に鉛直に落下する</p>
被災概要	<p>最大高さ 25m、最大幅 30m、崩壊土量 1,100m<sup>3</sup> の岩盤崩壊が発生しシェッド約 15m 区間に直撃した（図 5.14）。崩壊箇所の地質は上位から凝灰質頁岩、凝灰角礫岩であり、吸水し湿潤状態となると一軸圧縮強度が 3 割程度低下する性質がある。また斜面に対して受け盤となっている（図 5.15）。</p>
変状概要	<ul style="list-style-type: none"> <li>・主桁 10 本の内、9 本が落下。5 番桁のみ山側受台に残った（図 5.16）。</li> <li>・主桁 5 番桁以外の主桁には部材耐力に影響するような変状はみられなかった。</li> <li>・山側擁壁は谷側に 7～9 度傾斜しており、多数のひびわれ、欠損が発生している。8,9 番桁の受台上部が欠損していることから岩塊が直撃したものと考えられる（図 5.17）。</li> <li>・主桁と山側擁壁接合部において、アンカー鉄筋は破断したものはなく、すべて抜け出していた（図 5.18）。</li> <li>・谷側柱の谷側面を主体とする曲げひびわれが発生していたが、破断したものはなかった（図 5.19）。</li> <li>・谷側受台では谷側の支壁が欠損しているものがあつた（図 5.20）。</li> <li>・シェッド倒壊のメカニズムは、岩石崩壊により主梁および山側擁壁に鉛直荷重のみならず、水平荷重が作用し、山側擁壁が谷側に傾斜した。それと同時に山側擁壁接合部のアンカー鉄筋が抜け出し主梁が谷側に変位した。そして谷側柱が曲げ変形し、谷側受台の支壁が破壊され倒壊に至った（図 5.21）。</li> </ul>

<p>図 5.21 倒壊メカニズムの概念図</p>
<p>復旧概要</p>	<p>迂回トンネル建設 全線開通（迂回トンネル開通）までの日数：1067 日</p>

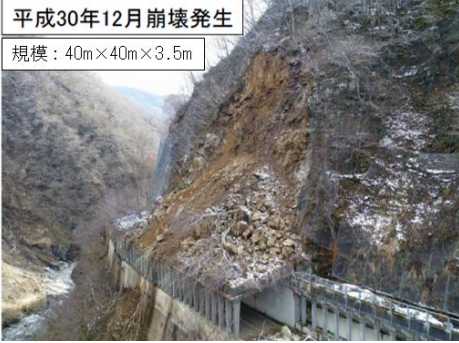
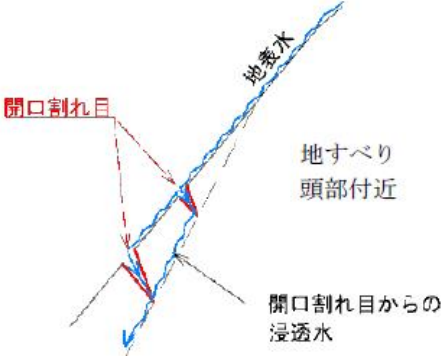
被災要因	斜面崩壊等（地すべり）
構造諸元	ロックシェッド-PC 製逆L式 基礎形式：谷側、山側ともに直接基礎 設計基準：S58 落対便覧
被災概要	<p>40m×40m×深さ 3.5m の地すべりが発生し、当該シェッドに直撃した（図 5.22）。地すべりの発生要因は、たわみ性トップルが発生している受盤の岩盤面に沢筋からの雨水等が長年供給され乾湿繰り返しや凍結融解などが重なり破碎、土砂化が進行し、すべり面が形成されたと推定される（図 5.23）。</p> <div style="display: flex; justify-content: space-around;"> <div data-bbox="411 770 877 1115"> <p>平成30年12月崩壊発生 規模：40m×40m×3.5m</p>

</div> </div> <div style="display: flex; justify-content: space-around; margin-top: 10px;"> <div data-bbox="523 1137 753 1171">図 5.22 被災全景</div> <div data-bbox="922 1137 1295 1171">図 5.23 すべり面形成模式図</div> </div>
変状概要	<ul style="list-style-type: none"> <li>・主梁の谷側に欠損、山側にせん断ひびわれが発生</li> <li>・山側受台橋座端に圧壊が発生</li> <li>・谷側柱頭部に圧壊、谷側面に曲げひびわれが発生</li> </ul> <div style="text-align: center; margin-top: 10px;"> <p>崩土堆積範囲 (L=40m)</p>

部材	変状	部材番号	個所数	対策工法
斜面	崩壊	-	-	アンカー工、法枠工
主梁谷側	欠損	②～④ ⑱～⑳	2か所	断面修復工
主梁山側	ひびわれ	⑮、⑱、⑲	3か所	縁端拡幅、支承設置、ひびわれ被覆工
山側受台 橋座端	圧壊	⑮、⑱、⑲	3か所	
谷側柱 頭部	圧壊	⑭、⑯～⑰	4か所	
谷側柱 谷面	ひびわれ	⑪～⑳	25か所

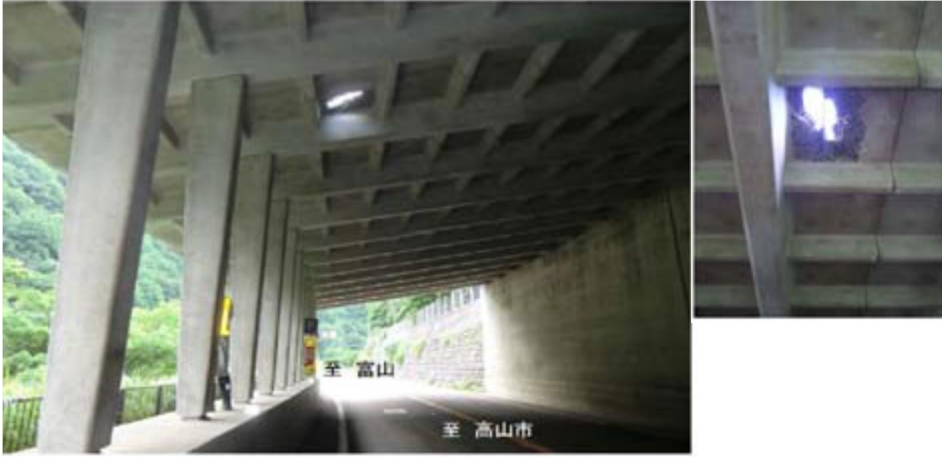
被災要因	斜面崩壊等（落石）
構造形式	スノーシェッド-PC 逆L式
被災概要	<p>直上からの落石（φ約 80cm）により、スノーシェッドが被災した。</p>

<p style="text-align: center;">図 5.26 落石発生直後の状況写真</p>
変状概要	<ul style="list-style-type: none"> <li>・主梁コンクリート（T型梁のフランジ部）に押し抜きせん断破壊が発生。</li> </ul>
復旧概要	<ul style="list-style-type: none"> <li>・EPSを使用した緩衝材を追加設置</li> <li>・当該施設のみならず、落石の危険があるスノーシェッドを抽出し、10施設に対して同様の対策を行っている。</li> </ul>

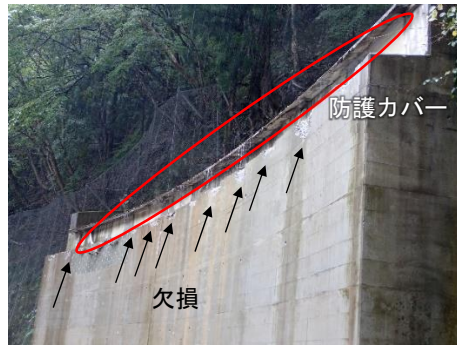
図 5.35 山側受台頂部

被災要因	洗掘（河川増水）
構造形式	ロックシェッド-PC 逆 L 式 基礎形式：山側、谷側ともに直接基礎 地形・地質：当該シェッドは沢埋盛土上
被災概要	<p>令和元年台風 19 号により河川が増水し、水衝部に位置した護岸、舗装、ロックシェッドが被災し、舗装幅 1.5m と山側受台以外のすべての構造物、部材が流失した（図 5.32、図 5.33）。上方斜面では表層崩壊が確認された（図 5.34）。</p> <div style="display: flex; justify-content: space-around;"> <div data-bbox="411 801 874 1126"> </div> <div data-bbox="895 786 1353 1126"> </div> </div> <div style="display: flex; justify-content: space-around; margin-top: 10px;"> <div data-bbox="424 1227 866 1556"> </div> <div data-bbox="895 1223 1345 1556"> </div> </div>
変状概要	<ul style="list-style-type: none"> <li>・山側受台頂部に欠損が見られる（図 5.35）。</li> <li>・山側受台と主梁接合部の上位に設置された防護カバーは健全であった（図 5.36）。</li> <li>・上部構造が落下したメカニズムは、まず河川増水により谷側基礎周辺の護岸盛土が洗掘され崩壊し、上部構造もろとも谷側基礎が川側へ落下したと想定される（図 5.37）。上方斜面の崩壊は防護カバーが比較的健全であることから限定的であったと想定される。</li> </ul>
