## 2003年5月21日アルジェリア地震の被害概要

斉藤大樹<sup>1)</sup>、犬飼瑞郎<sup>2)</sup>、BOURZAM Abdelkrim<sup>3)</sup>

### 1. はじめに

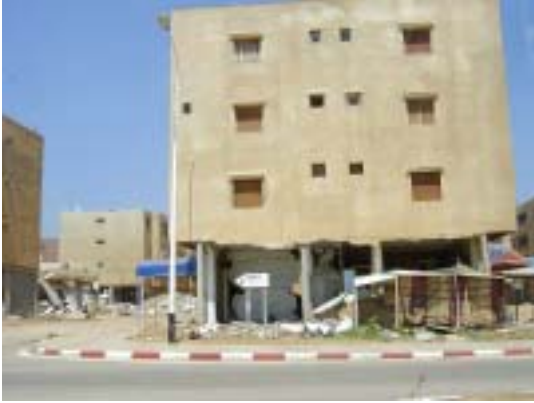
アルジェリアでは最も一般的な構造形式であり、低層から高層の建物まで幅広く見られる。今回の地震では、この構造の建物が大きな被害を受けた。被害の特徴は、低層部分の煉瓦壁が崩れ落ち、残された柱の柱頭・柱脚部に損傷が集中するもので、中にはパンケーキ状に層崩壊しているものも見られた。柱は 30cm 角程度と細く、損傷は柱端部のコンクリート打ち継ぎ面や梁との接合部に生じている。接合部にせん断補強筋がないもの、コンクリートの品質が悪いもの、主筋が錆びているものなど、明らかに施工不良と思われるものも数多く見受けられた。また、1 階をガレージや店舗にして他の階よりも壁が少ない建物では、1 階部分に被害が集中しているものが多数あった。

写真 1 1 階の煉瓦壁の崩落

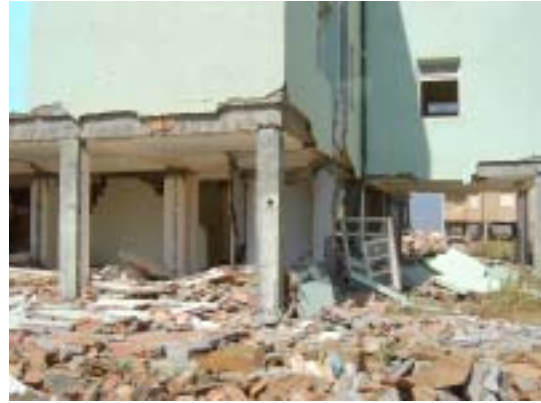
写真 2 1 階の煉瓦壁の崩落

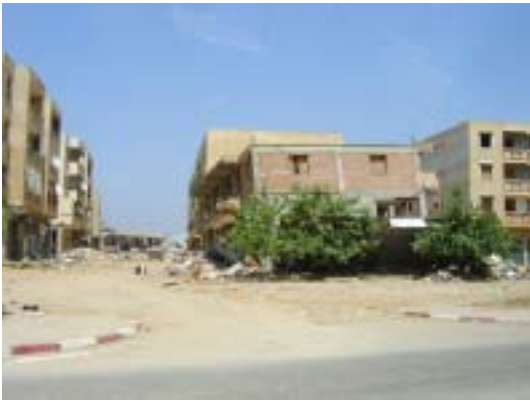
写真 3 完全に崩壊した建物

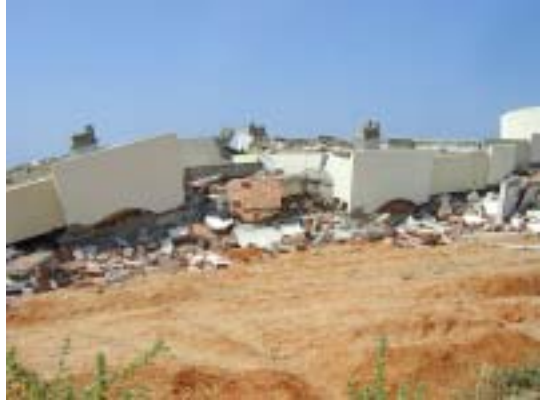
写真 4 完全に崩壊した建物

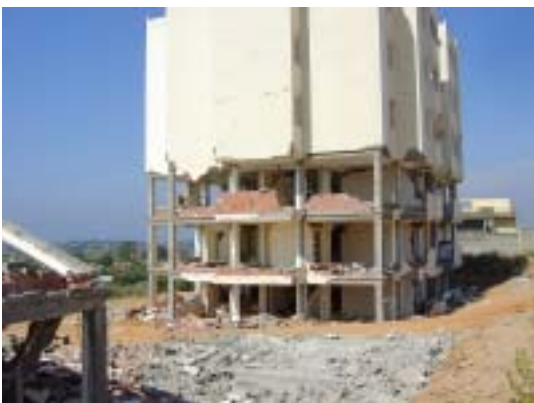
写真 5 崩壊を免れた建物

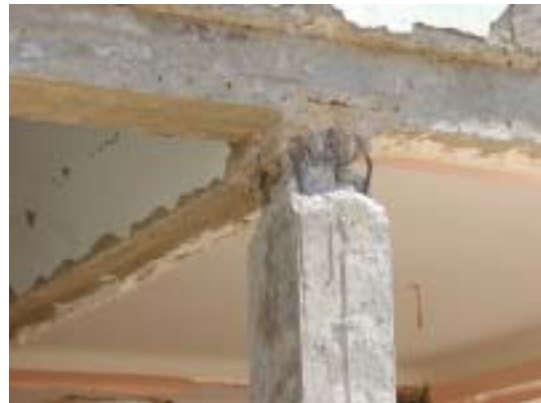
写真 6 柱端部の破壊

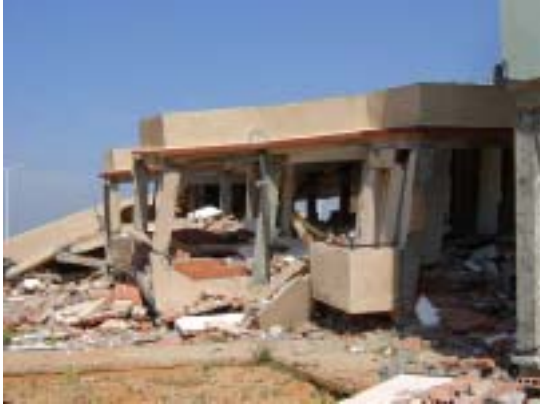
写真7 大破した建物

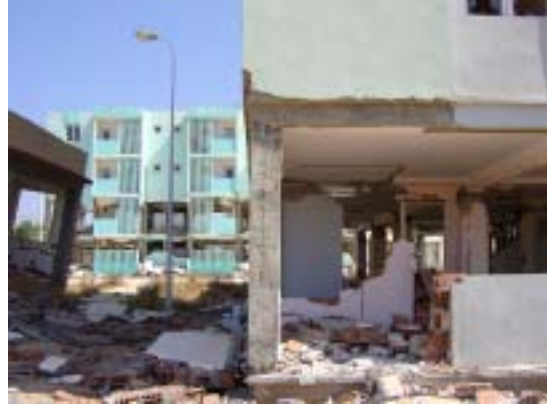
写真8 柱端部の破壊

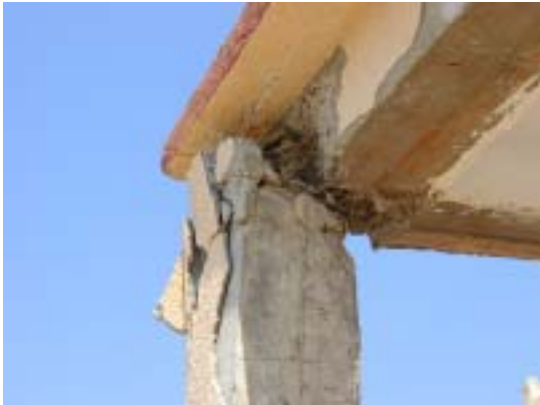
写真9 接合部の破壊

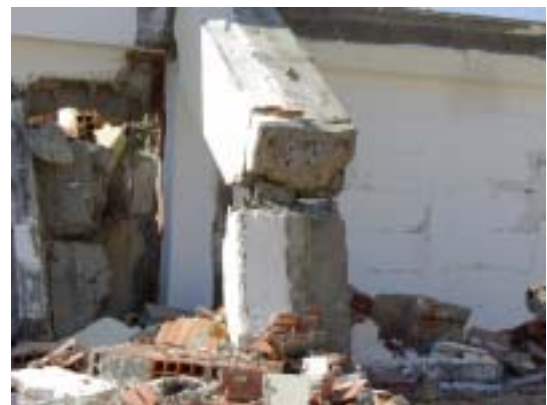
写真10 柱の破壊（主筋の破断）

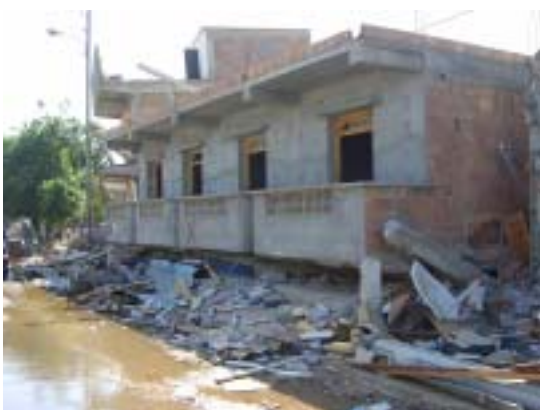
写真11 ピロティ階の崩壊

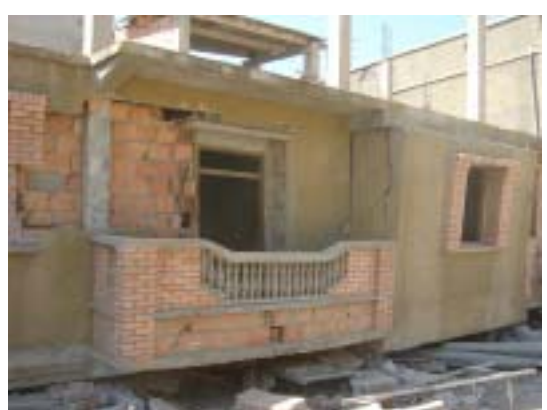
写真12 ピロティ階の崩壊

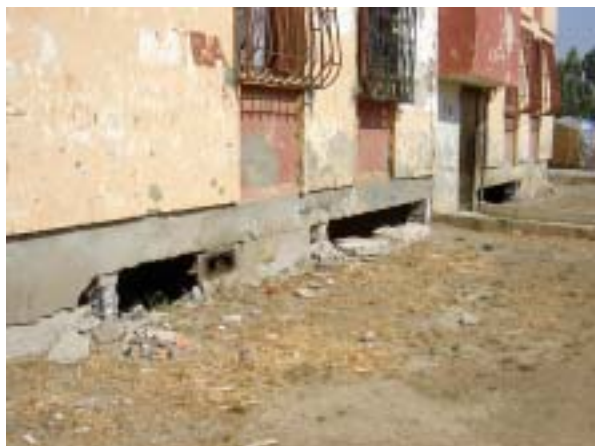
比較的古い中層の集合住宅に見られる構造形式で、半地下の設備階があり、地表部分の短い柱で上の建物を支えている。この短柱が地震によりせん断破壊しているものが見られた。ただし、短柱には比較的主筋が密に配置されており、建物全体が傾斜するほどの被害は生じていないように見受けられた。

写真 1 9 半地下の設備階を有する建物

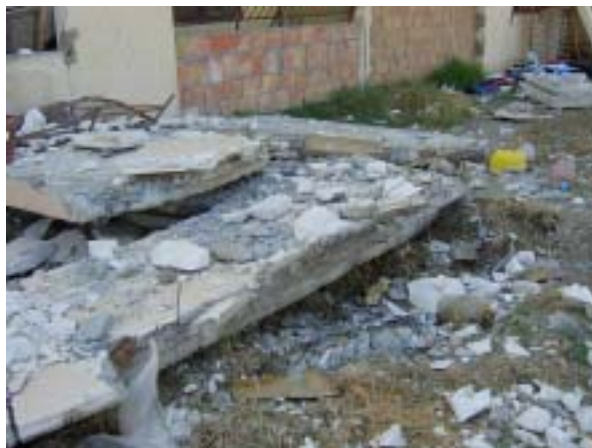
写真 2 2 落下した PC パネル
