沖縄における特殊緑化手法に関する調査

Greening techniques on rooftop and wall which are suitable for the Okinawa climate

環境研究部 緑化生態研究室
Environment Department
Landscape and Ecology Division

本研究は、現地における事例調査、植物生育試験から沖縄の気候風土に適した特殊緑化技術の開発を行うものである。平成14年度は、沖縄本島内の特殊緑化の事例を調査することで、沖縄における特殊緑化の現状を把握、整理するとともに、その問題点を検討した。

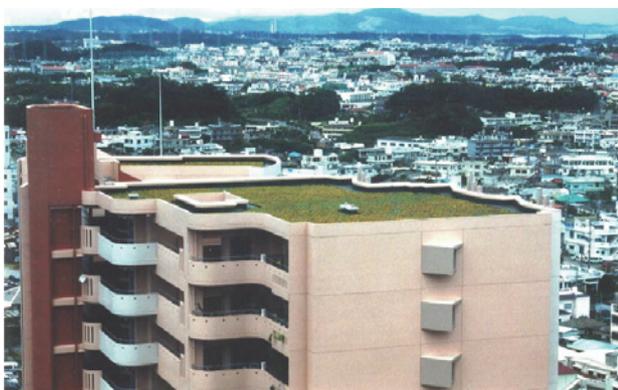
植栽基盤の形状は、コンクリート枠に赤土を客土した植栽樹の形態が多く、軽量土壌材を用いた事例は沖縄市宮室川団地の1箇所のみであった(写真1)。植栽基盤の固定方法は、沖縄市室川団地が軽量土壌材のフレームをビスで固定する方法であった。その他はコンクリート枠と植栽樹により土壌の流出を抑える方法であった。

写真1. 植栽基盤に軽量土壌材を用いた沖縄市宮室川団地の屋上緑化。植物種はセダム類

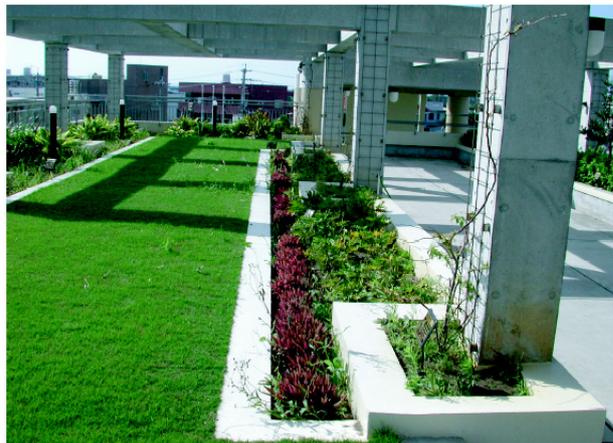
維持管理は沖縄県立中部病院、恩納村役場(写真2)、名護市内市場通りアーケードで灌水が定期的に行われていた。沖縄市宮室川団地、海洋博公園では無灌水であった。その他、沖縄県立中部病院、名護市内市場通りアーケードでは剪定、海洋博公園では刈り込みのみが行われていた。沖縄市宮室川団地では無管理の状況であった。

写真2. コウライシバ、ブーゲンビレア、ヒトデカズラ等の植栽(恩納村役場屋上緑化)

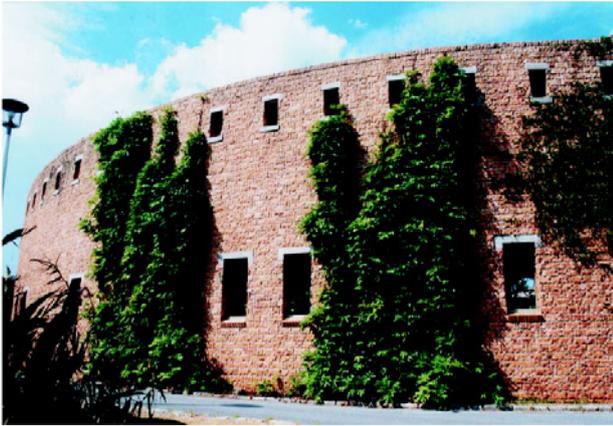
調査地9箇所中7箇所は、建物下の露地に植栽し壁面を緑化していた。植物の固定方法は植物自身の壁面への吸着及び養生、補助支持材への誘引(写真3)、補助支持材への巻き付き、固定無しの4タイプに分類された。

写真3. デリスをワイヤで誘引した壁面緑化（海洋博公園）
