台風による倒木被害対策に関する調査

Research on countermeasures for damages by tree failure in typhoons

環境研究部 緑化生態研究室
Environment Department
Landscape and Ecology Division

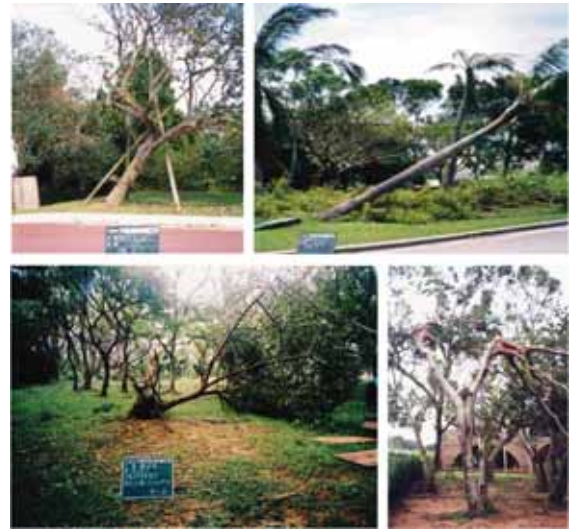
写真1 被害例

被害を受けた樹木は 47 種 246 本であった。これらの樹木から植栽本数の少ない樹種を除いたうえで、被害本数と被害率が両方とも高い樹種を 10 種抽出し、これを被害の多い樹種とした（表 3）。この中には、浅根性と考えられているオオハマボウ、ココヤシ、コバティンだけでなく、深根性と考えられているセンダン、ソウジユ、ヒカンザクラ、フクギ、モクマオウも挙げられた¹⁾。（表 3、写真 1）。

写真左上: 傾斜したオオハマボウ (H8 台風12号)
 写真右上: 傾斜したココヤシ (H8 台風12号)
 写真左下: 根返りしたヒカンザクラ (H15 台風10号)
 写真右下: 幹折れしたソウシジュ (H11 台風18号)

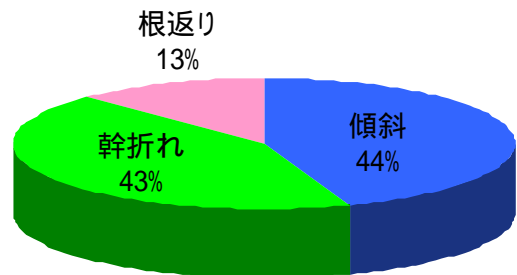
図1 被害の形態 (n=246)

傾斜が44%、幹折れが43%とほぼ同じ割合で発生し、根返りは13%であった(図1)。

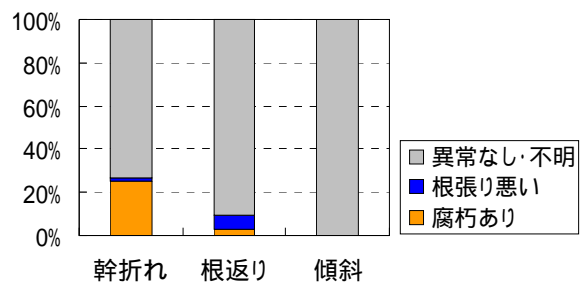
図2 幹や根の腐朽、根張りの悪い樹木の割合 (n=246)

幹折れ被害のうち、幹や根の腐朽が確認されていた樹木が25%、根張りの悪さが確認されていた樹木が0.9%であった。また、根返り被害のうち、根の腐朽が確認されていた樹木が3%、根張りの悪さが確認された樹木が6%であった(図2)。これ以外の樹木は異常が無いか、もしくは不明であった。

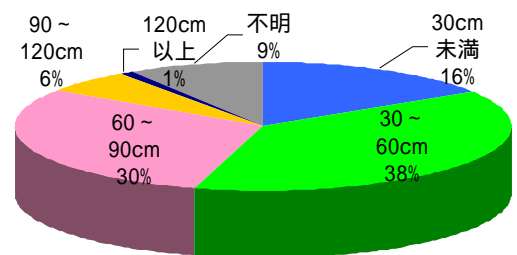
図3 被害樹木の幹周 (n=246)

幹周30~90cmの範囲にある樹木が68%を占めていた。一方、幹周90cm以上の樹木では被害が少なかった(図3)。しかし全植栽樹木の幹周が明らかでないため、規格別による被害の多少を判断することはできなかった。

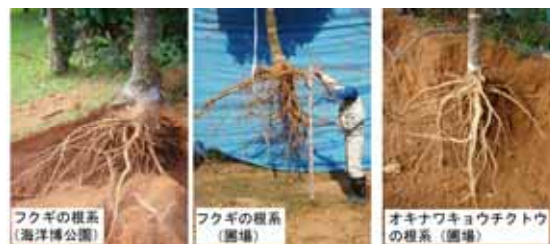
写真4 フクギとオキナワキョウチクトウの根系

調査結果例を図6に示す。根系の伸長が十分に可能となる有効土層厚は、リュウキュウマツを除いて1m程度以上であった。また、すべての調査対象木について根の伸長は良好であることが確認された。特に、海洋博公園のフクギは植栽時の根切りによって根鉢部の周囲から発生させた側根や細根を面的に伸長させているのに対して、圃場のフクギは根鉢部分から発生させた根を深さ150cmまで垂直に伸長させており、顕著に深根性の特徴がみられた。また、オキナワキョウチクトウは浅根性と考えられているが¹⁾、圃場では深さ120cmの琉球石灰岩の岩盤に達するまで直根を伸長させており、水平方向よりも垂直方向への伸長が大きいことが確認された(写真4)。

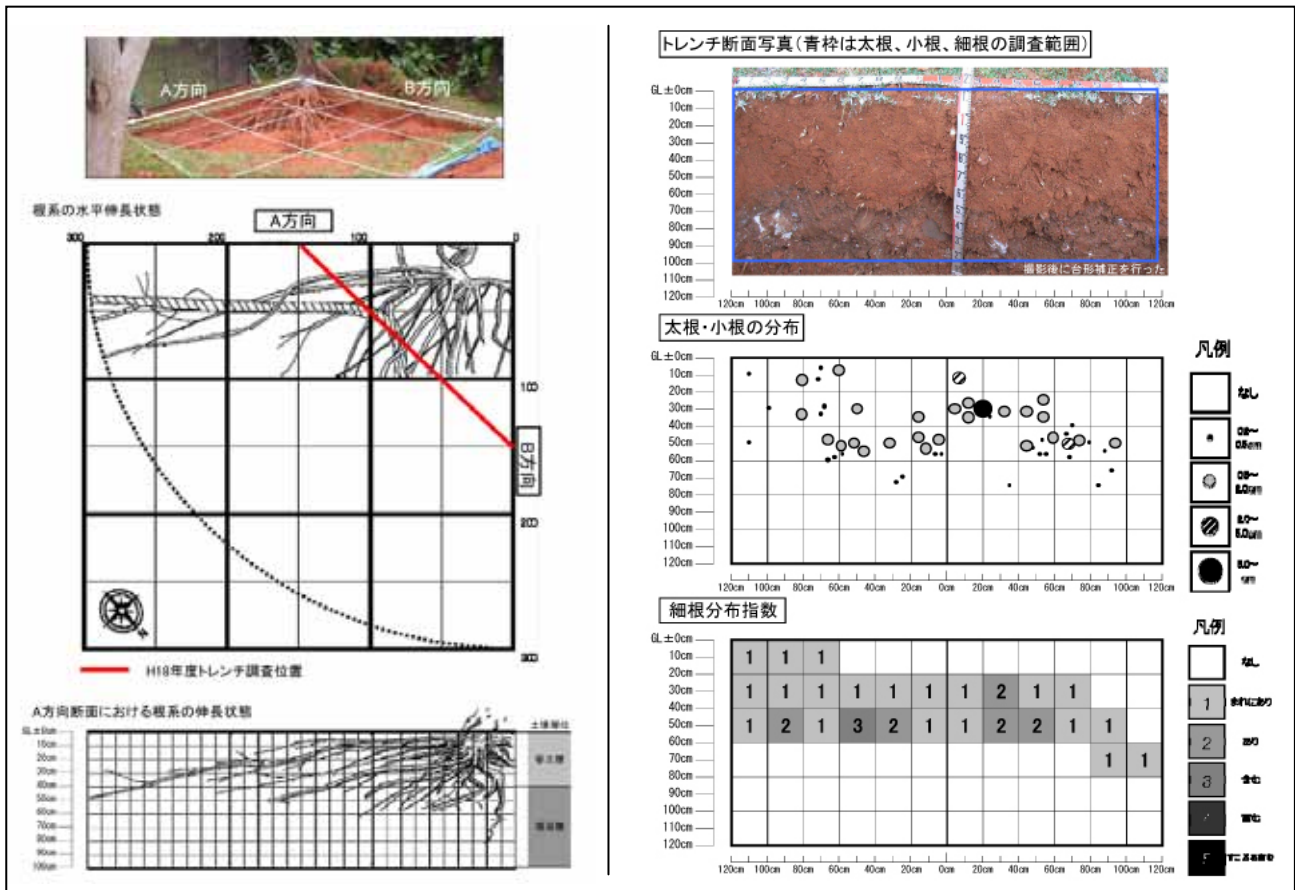
図5 海洋博公園におけるフクギの根系調査結果 (左図は前年度における根系調査結果)

調査結果例を図5に示す。ほとんどの樹種において太さ0.2cm以上となる小根や太根は、深さ60cm程度までの位置に分布していた。また、50cm程度よりも深い位置では土壌が固結しており、根の伸長は困難であると考えられた。
