# 塩化ビニル管の視覚調査結果に対する判定基準 および緊急度の診断基準の提案

**要旨**：近年、道路陥没等の事故が多発しており、それらを未然に防止するためには、管きよの異常状態を正確に把握する必要がある。現在、管きよの異常状態の判定は、TVカメラによる視覚調査結果に対する判定基準に基づいて行うのが一般的であるが、この判定基準は主に鉄筋コンクリート管等の剛性管を対象に作られたものである。このため、全国の布設延長の約5割を占めているプラスチック系可とう管である塩化ビニル管については、従来の基準を用い正確に異常状態を把握することが困難である。このことを踏まえ、著者らは塩化ビニル管の異常状態および管体性能の低減状況を解明し、塩化ビニル管の視覚調査結果に対する判定基準および緊急度の診断基準の提案をした。

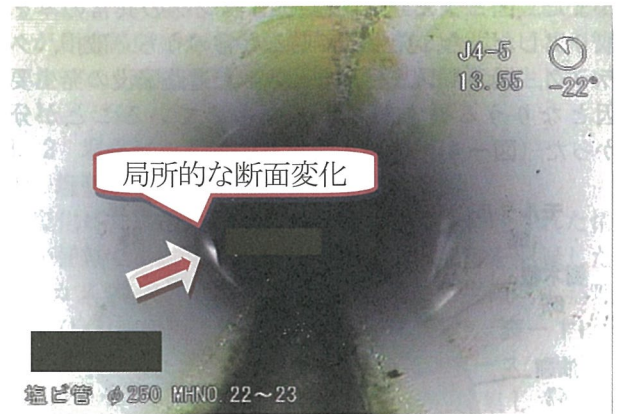
写真-3 変形の事例

写真-1は破損の事例である。取付管を接続するために本管を削孔した際に生じた微小の亀裂が、管軸方向に進行したと推測される。写真-2は、全体的な断面変化の事例である。布設後の重車両交通の増加や、管きよ布設時の転圧不足、矢板引抜きによる土圧の増大等により、管体に設計耐力以上の荷重がかかり、管体全体に断面変化が生じた例と考える。写真-3は、局所的な断面変化の事例である。管側部周辺に碎石等が存在し、施工時の転圧により応力集中が生じたことによる局所的な断面変化と推測される。

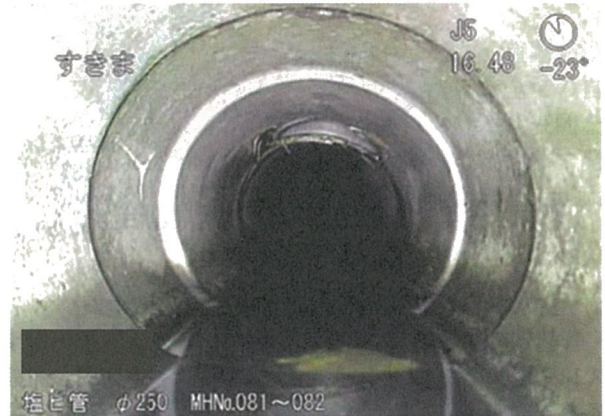
写真-4 継手ズレ(すきま)の事例

体的な断面変化や局所的な断面変化が確認された。以降、全体的な断面変化を「偏平」、局所的な断面変化を「変形」と定義する。写真-4は、継手ズレの事例である。継手ズレの大きさは一様に10～15cm程度見られた。日本下水道協会規格が制定される以前に布設されたもので、受口が長い接着接合(TS接合)であったと推測される。TS接合においては、ゼロポイント(管の挿入時に管外径と受口内径の寸法が一致する点)から受口長さの1/3まで挿入すれば、実用上十分な耐水圧強度が得られる構造となっており、継手ズレは生じているが水密性は確保されていると考える。

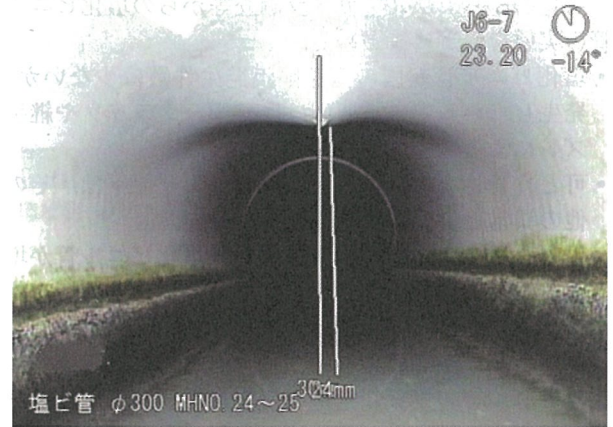
写真-7 変形

実態調査において、白化かつ本管内径の1/10程度突出しが確認された。変形は、碎石等による一定歪

みが管体に生じている状態と想定される。白化の事象は塑性域で生じており、また一定歪み下で応力が発生しているため、応力緩和過程でストレスクラックが発生する可能性があると考え(写真-7)。

変形の実態調査において、白化かつ本管内径の 1/10 程度の突出しが確認されている。本事象では、白化が生じているため、一定歪み状況下での塑性変形と考える。そのため、応力緩和過程でストレスクラックが生じる可能性がある。よって、変形の判定ランクについては、本管内径の 1/10 以上の内面突出しを a ランク、本管内径の 1/10 未満を b ランクとした。(表-9)
