平成 28 年熊本地震における 下水道管路施設被災の特徴と対策

平成 29 年 5 月 31 日

国土交通省国土技術政策総合研究所

下水道研究室

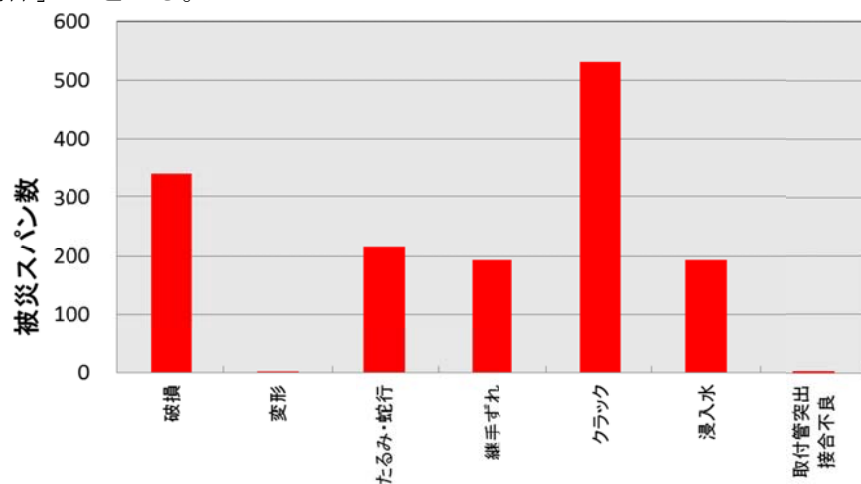
図-14 被災パターン (コンクリート管)

管路施設の被災パターン割合を図-14、図-15に示す。過去地震での本管の被災状況としては、継手部のずれ、たるみ、管本体の破損が多くみられているが、熊本地震においては、コンクリート管の被災要因としては継手の破損、管軸方向や継手部のクラックが多く、その割合はコンクリート管の被災延長の約 60 %に及んでいる。

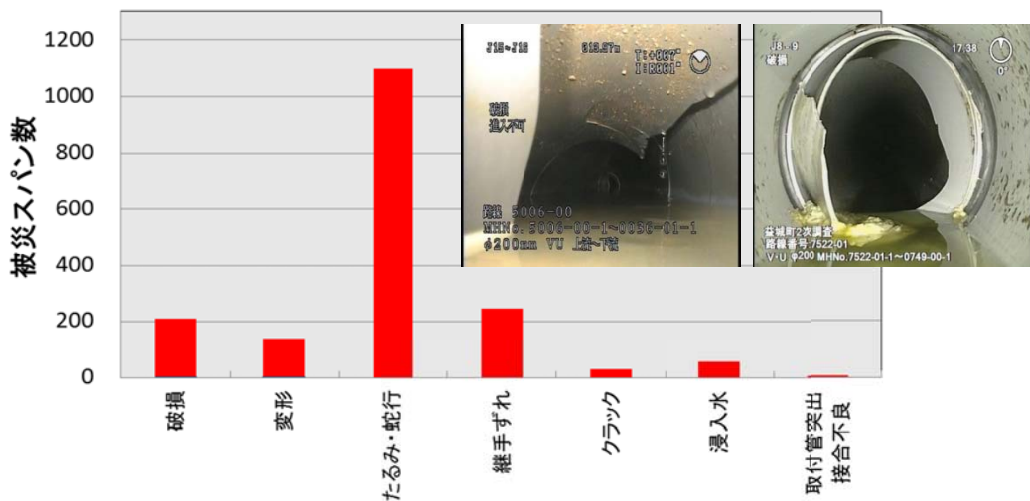
図-15 被災パターン (塩ビ管)

また、塩ビ管についてはたるみ・蛇行の割合が塩ビ管の被災延長の約 60 %に及び、益城町では過去に事例の少ない破損が多く発生している。破損原因は「2.2.7 地盤特性と被害の関係」で述べる。

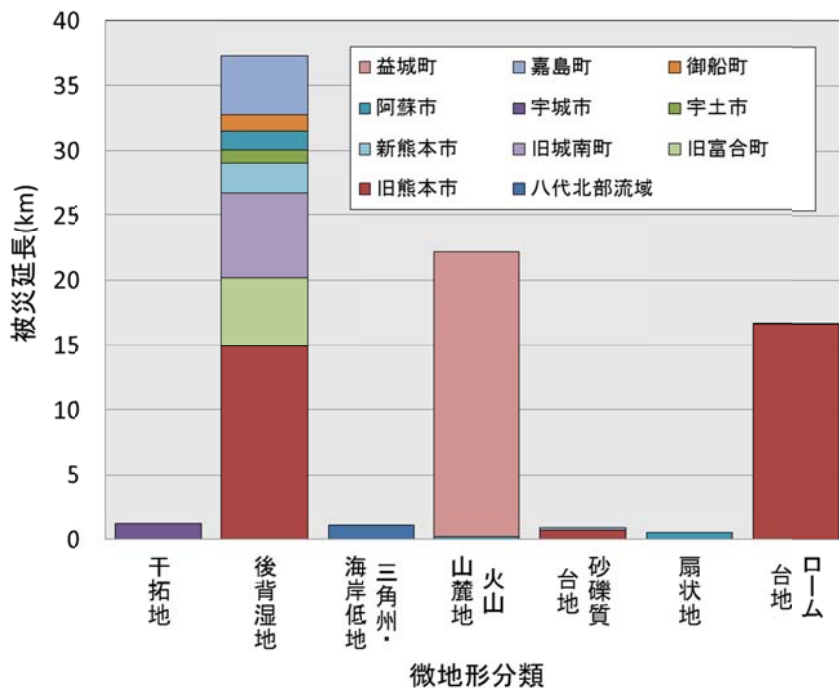
図-20 液状化発生の可能性別被災延長

微地形分類別被災延長の集計結果を表-4 および図-20 に示す。熊本地震では、後背湿地での被災が全体の約 50 %に及んでいる。後背湿地は、表-5 より、表層地盤の液状化の発生可能性は中程度であるが、耐震指針に示される表-6 では微地形分類に基づく埋戻し土の液状化の可能性は大となる微地形とされている。このことから、埋戻し土の液状化により被災した可能性が高いと考えられる。

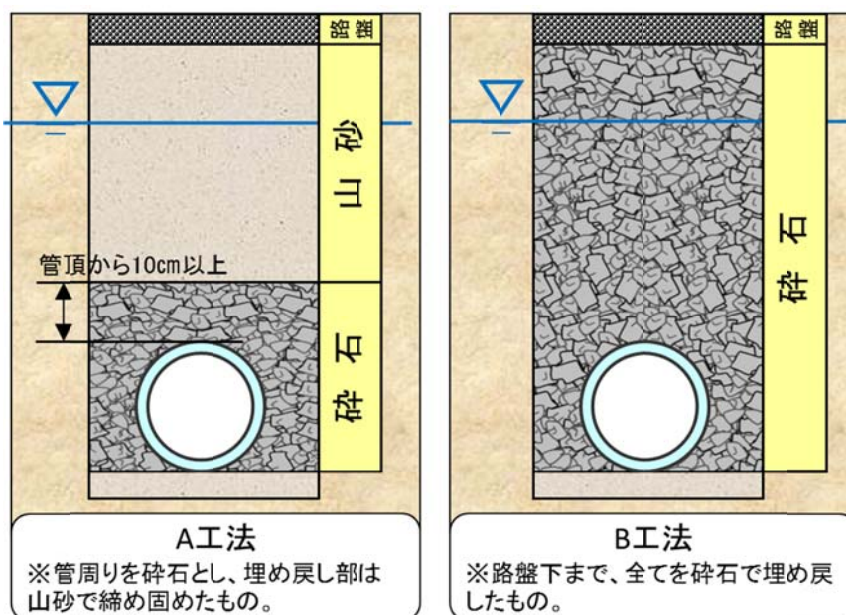
図-31 リブ付塩ビ管の埋戻し方法

被災都市におけるリブ付塩ビ管の施工方法等を確認したところ、被災した路線の埋め戻し方法は、図-31 に示す 2 種類が存在していた。A 工法は下水道協会規格の標準施工（参考）¹⁷⁾ であり、B 工法は耐震指針に準拠した施工である。工法別に被災延長を整理すると、被災のほとんど（98%、約 2 km）が A 工法に集中していた。碎石による埋め戻しは、過剰間隙水圧の消散を期待するものであるから、A 工法を採用した路線では、水の逃げ場が狭まり、消散効果が低下したものと考えられる。

一方、B 工法を採用した箇所は、路盤下まで碎石が充填され、20 cm の巻出し厚で適切に施工されており、被災は皆無であった。間隙水圧が効果的に消散され、液状化が抑制されたと考えられる。

碎石埋戻しは、碎石の充填方法で耐震効果に差が生じており、同様の事例は、東日本大震災や岩手・宮城内陸地震の際にも報告¹⁸⁾¹⁹⁾がある。現行指針²⁰⁾には、地下水位以浅まで充填することが明示されているほか、当該工法の原理等も解説されていることから、指針に準拠した適切な施工を今後も進めていく必要がある。

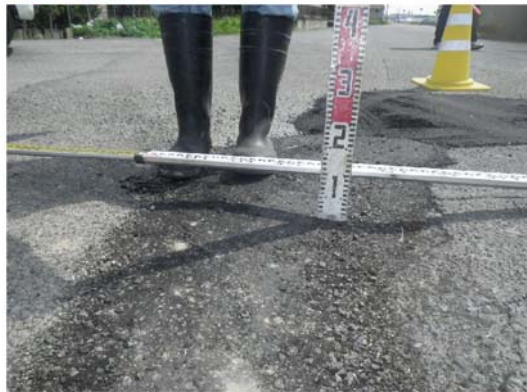
写真-1 マンホール部人孔浮上状況（災害査定資料より）

災害査定資料及び土質調査資料より、推進管が布設されている土層は、凝灰質シルト（シラス）が介在したシルト質粘土層であり、液状化による管路の浮き上がりは考えにくい。人孔の浮上（写真－1）や管路の被害が管口付近に集中していることから、マンホール周辺の埋戻し部の沈下（締固め不足）、地震時のマンホールと管きよの応答の違い、地震時の埋戻し土と周辺地山の応答の違いが、被災の要因と推察される。

路面段差 9cm

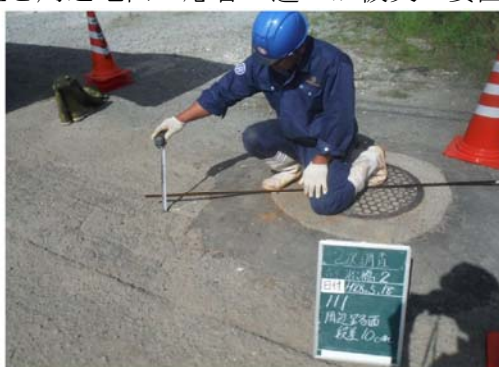
写真-2 マンホール部人孔浮上状況（災害査定資料より）

災害査定資料及び土質調査資料より、推進管が布設されている土層は、比較的締まった礫混じり砂層やシルト混じり砂層であり、工法的にも液状化による管路の浮き上がりは考えにくい。現地では、道路に亀裂が入った箇所や、マンホールが若干浮上している箇所（写真-2）もあることから、地震動による大きな剪断力の作用、マンホール周辺の埋戻し部の沈下（締固め不足）、地震時におけるマンホールと管きよの応答の違い、地震時における埋戻し土と周辺地山の応答の違いが被災の要因と推定される。

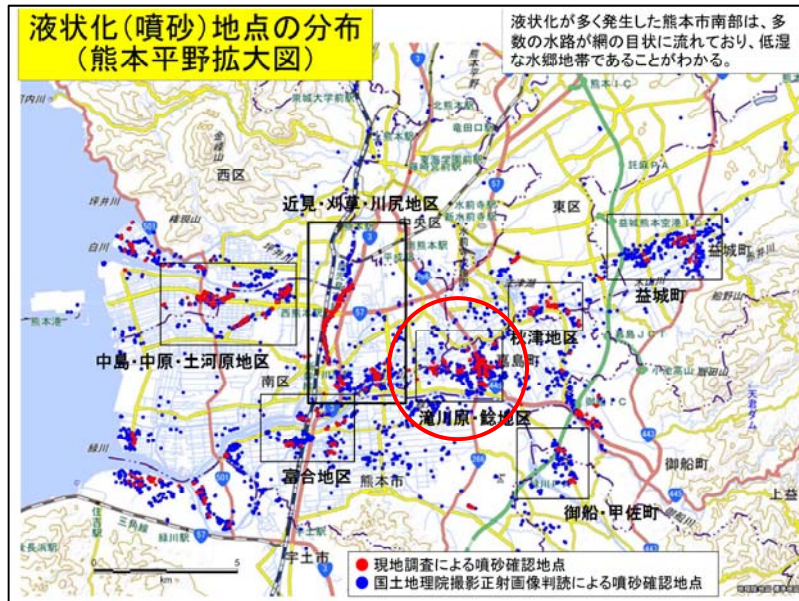
図-32 熊本平野部の液状化（噴砂）地点分布図

災害査定資料および土質調査資料より、被災した推進管が布設されている土層は、比較的締まった礫混じり砂層や砂礫層であり、地下水位は高い位置にある。塩ビ管の区間で特にたるみ被害が多い路線では、熊本地震にて液状化（噴砂）が確認されている滝河原・鯉地区と合致することから、原地盤の液状化により管が浮上した可能性がある。
