東北地方整備局における 樋門樋管の点検診断について

東北地方整備局 東北技術事務所

3. 東北地方整備局による樋門樋管の一斉点検

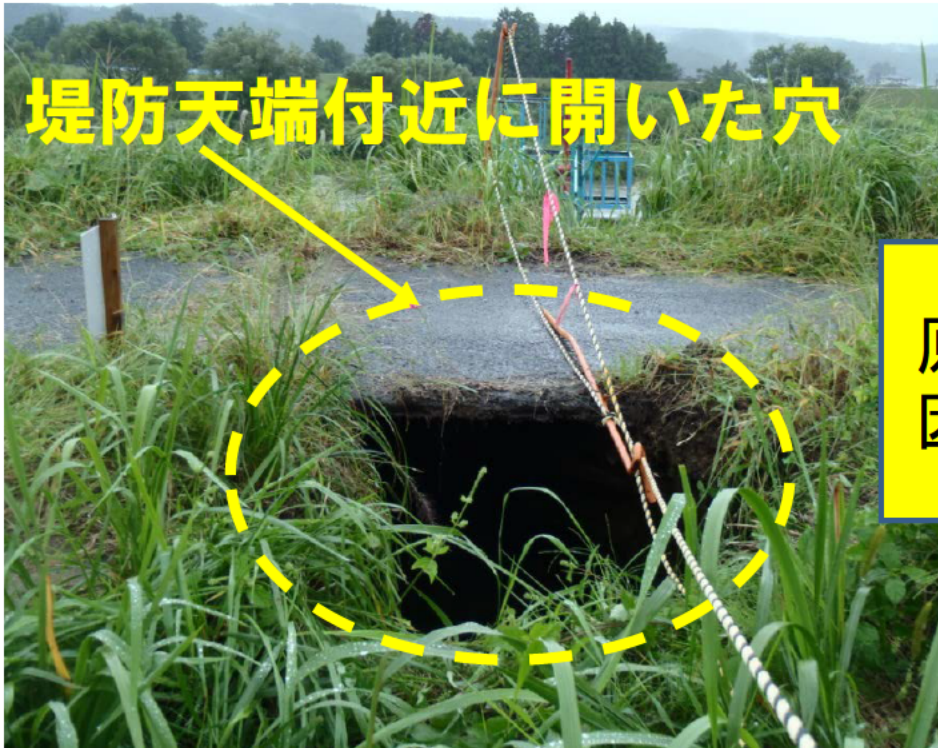
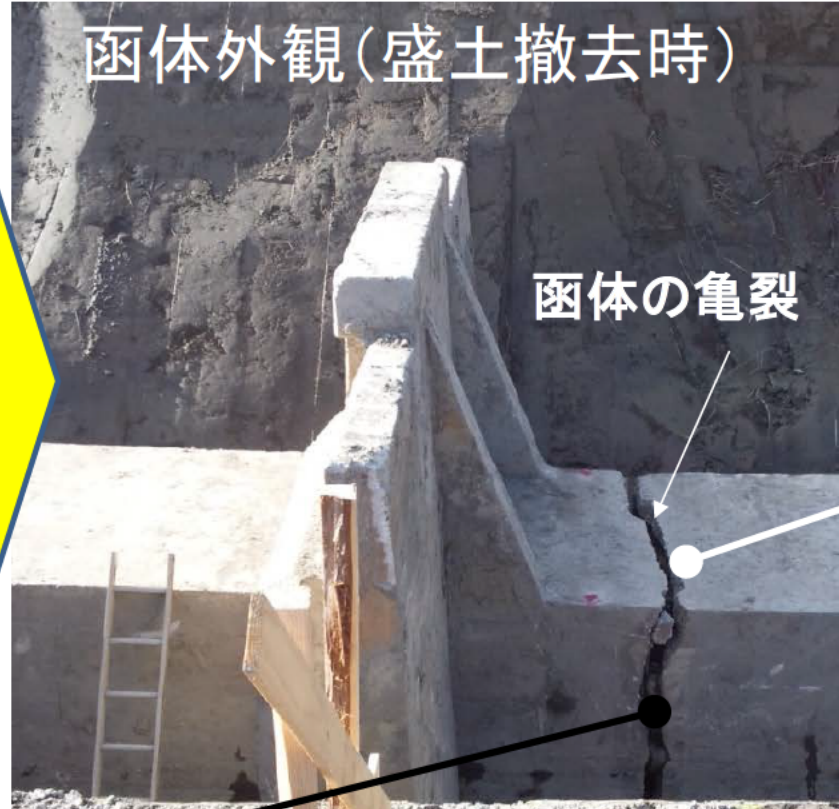
- 平成23年9月の豪雨出水時に、樋管(許可工作物)の堤防天端付近が陥没。緊急対策を実施。
(東日本震災後の点検では、函体内の水位が高くかつ堆積土があったため、函体内部の点検はできず)
- 原因は、劣化した揚水樋管(許可工作物)の函体に生じた亀裂から、堤体土の吸い出し。
- 函体頂版の鉄筋は腐食し、側壁クラック(亀裂)は幅16cmもあった。

揚水樋管(許可工作物)の堤防天端に陥没が発生

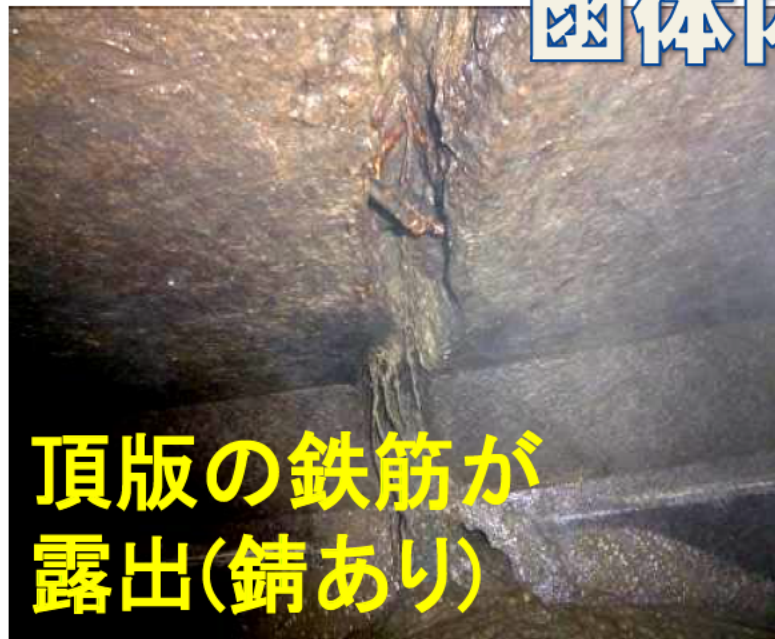
函体内部

側壁の開き16cm

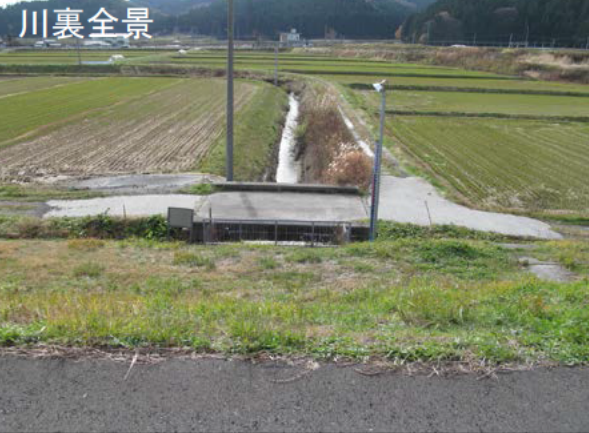
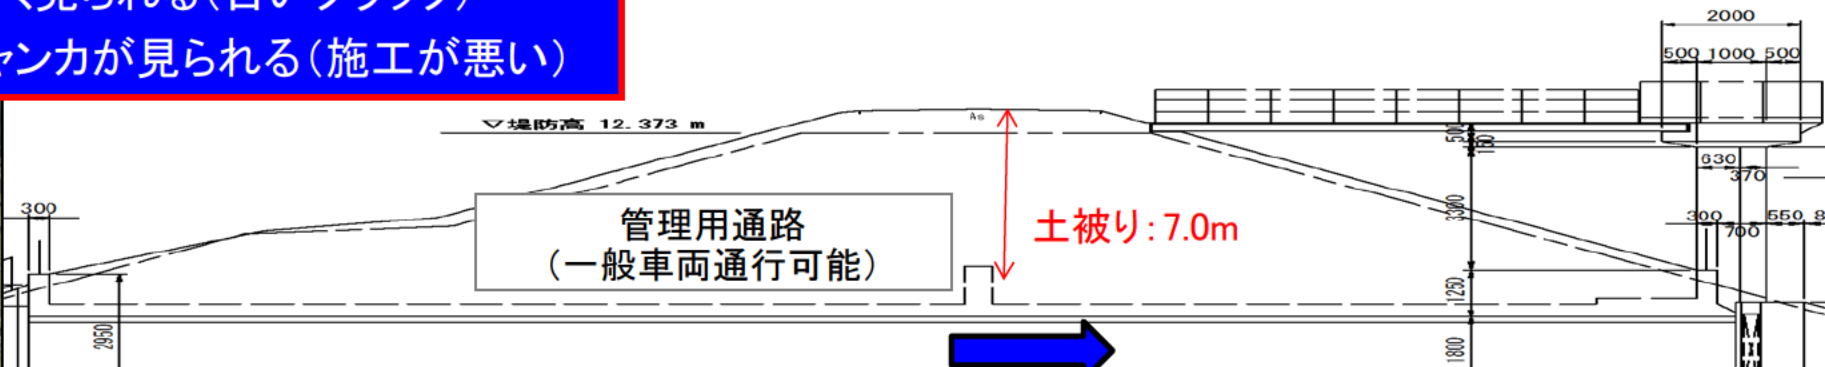
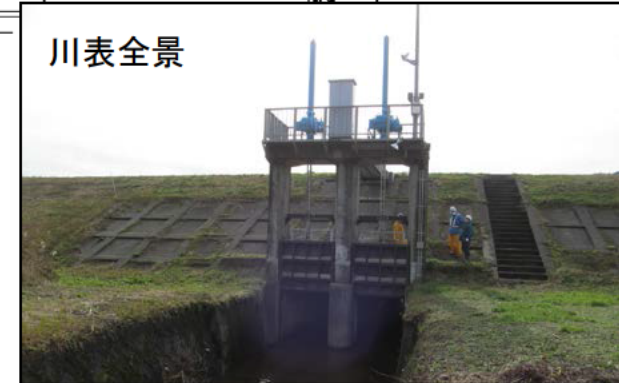
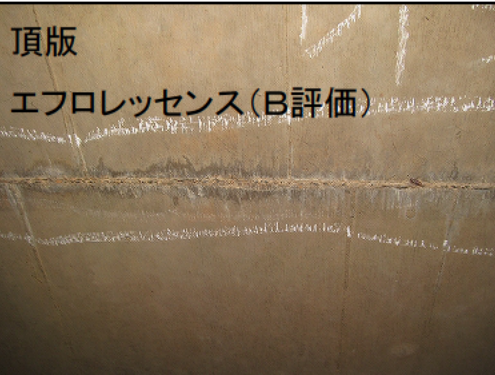
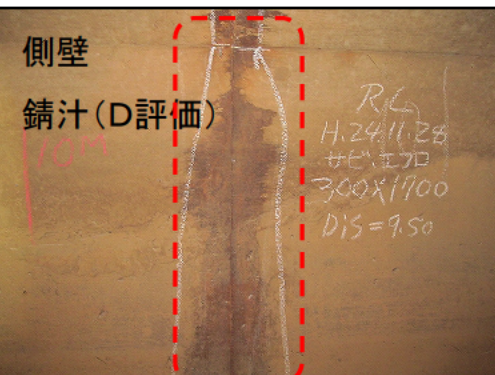
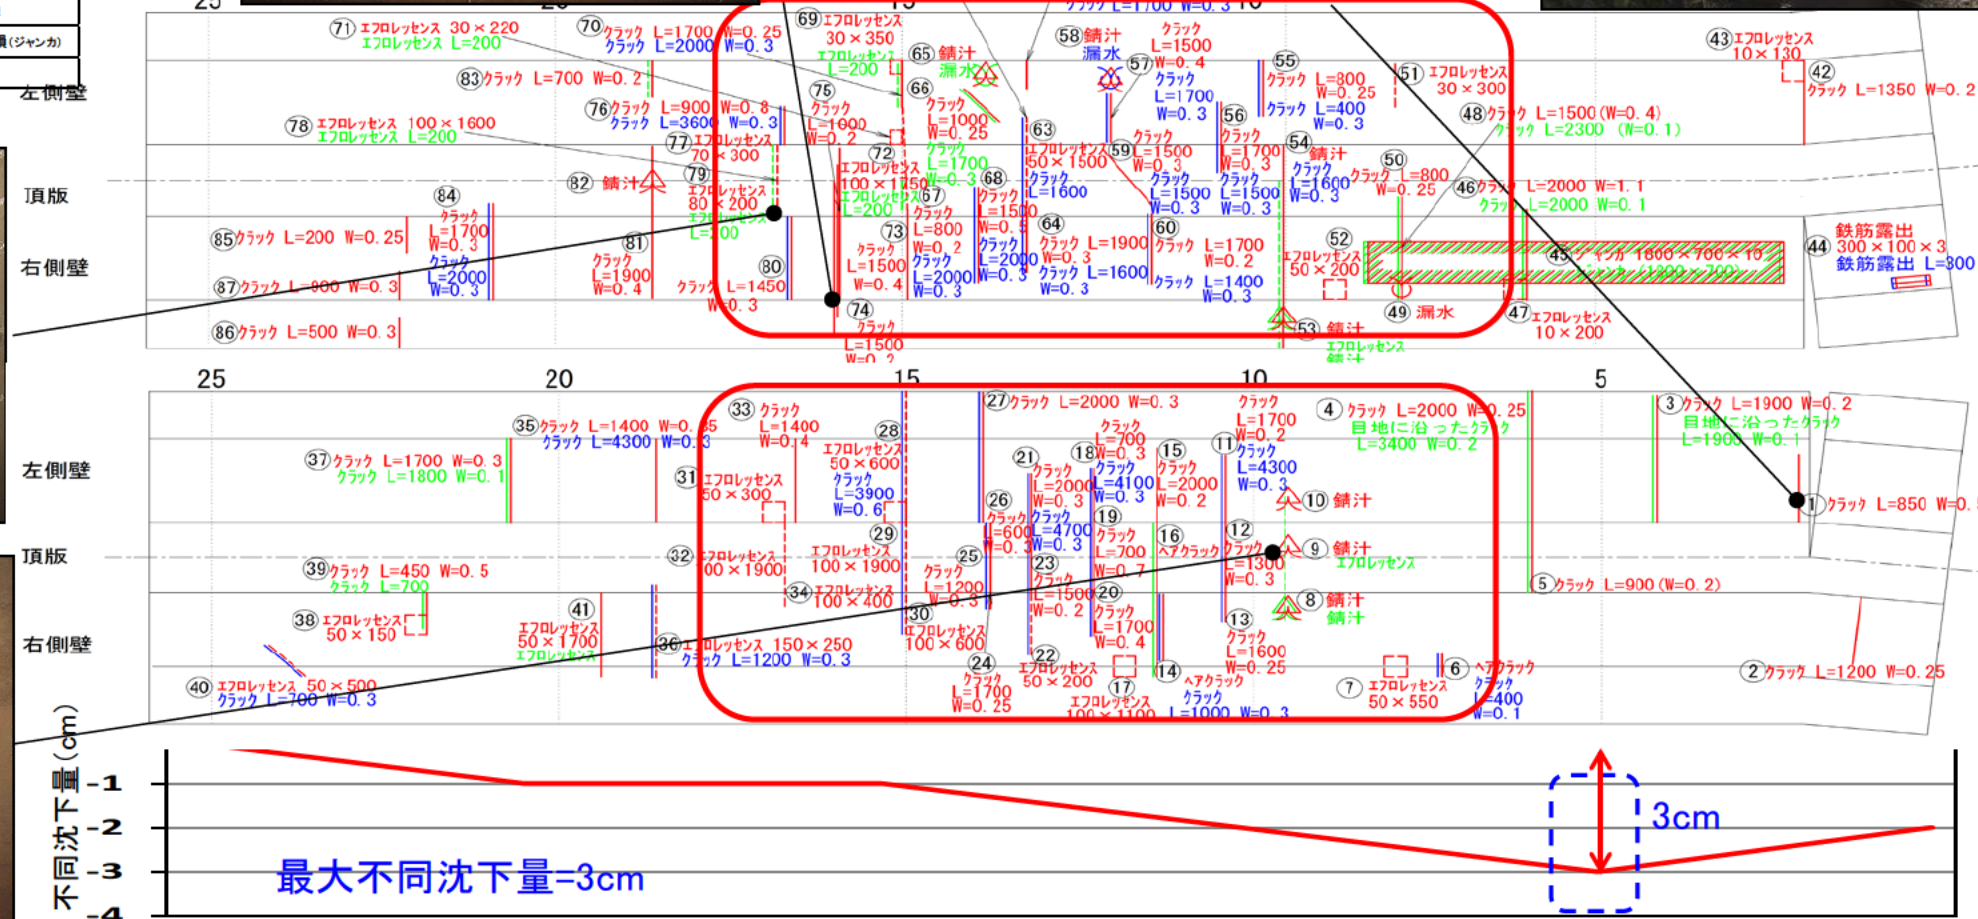
3-2. 点検記録(事例1)

健全度:D評価

- 函体中央部にクラックが集中(兼用下に多く見られる)
- エフロレッセンス、錆汁が多く見られる(古いクラック)
- 函体の右側壁下流側にジャンカが見られる(施工が悪い)

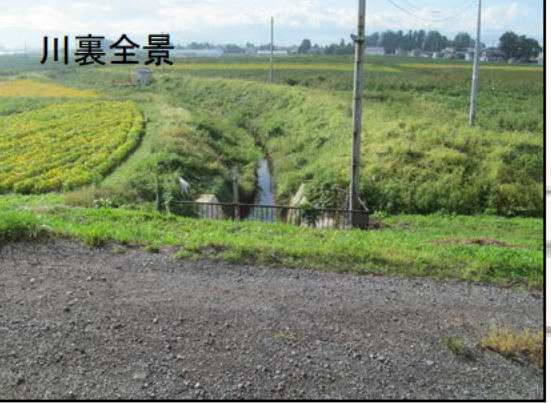
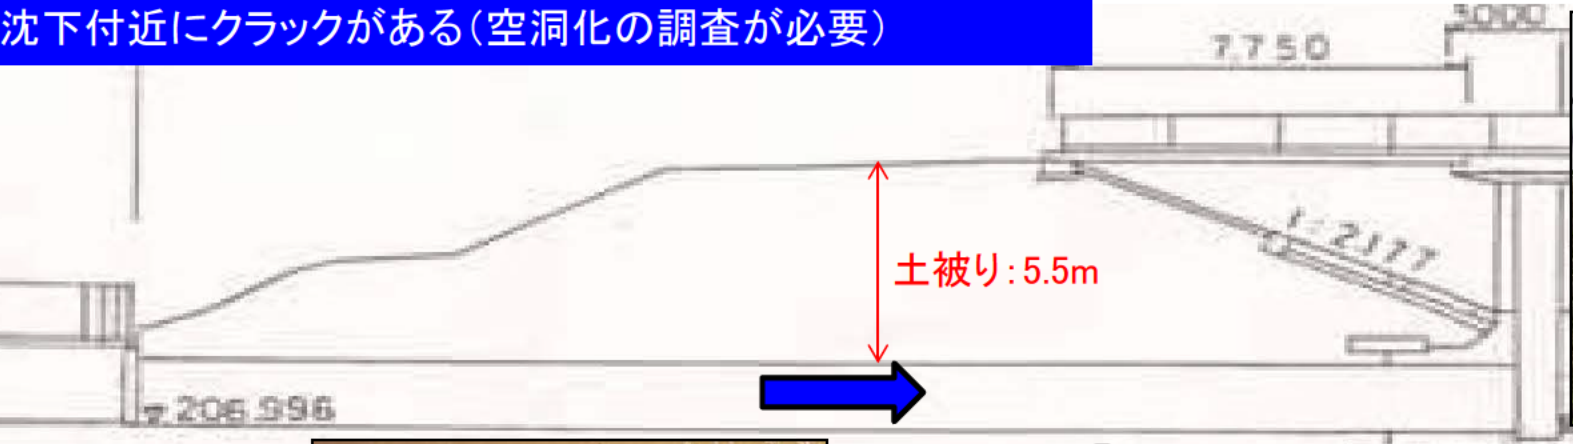
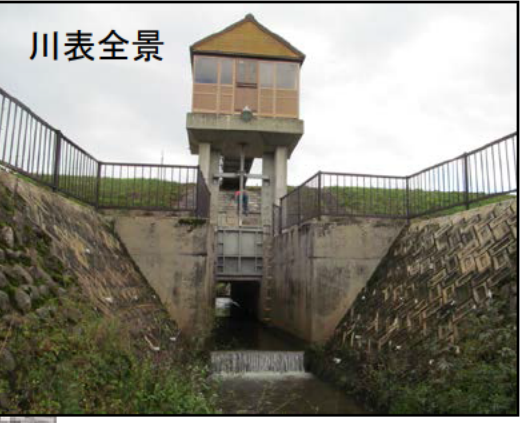
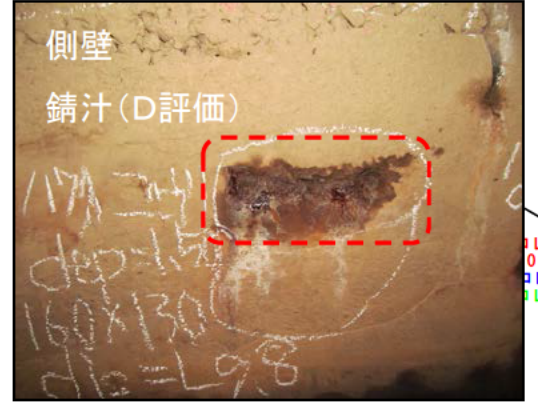
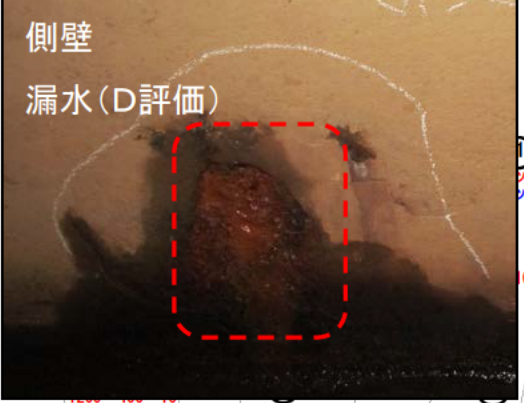
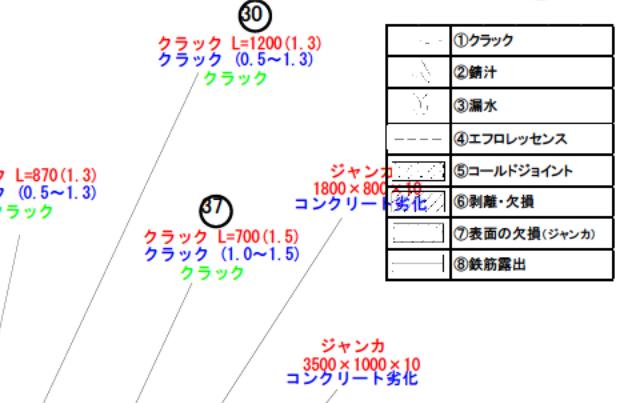
3-2. 点検記録(事例2)

健全度:D評価

- 函体内に漏水、錆汁が多数(施工時の豆板、コールドジョイントが原因と考えられる)
- 不同沈下9cmがあり、最大沈下付近にクラックがある(空洞化の調査が必要)

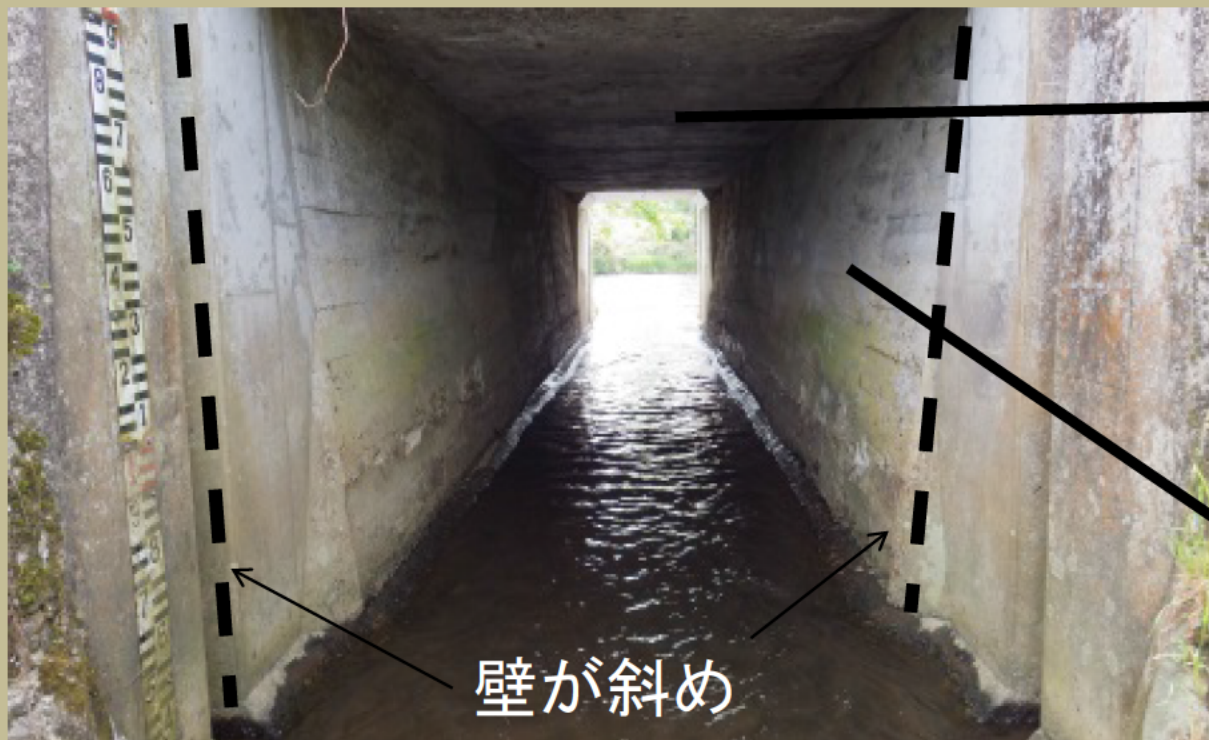
昭和24年

函体の壁が斜め

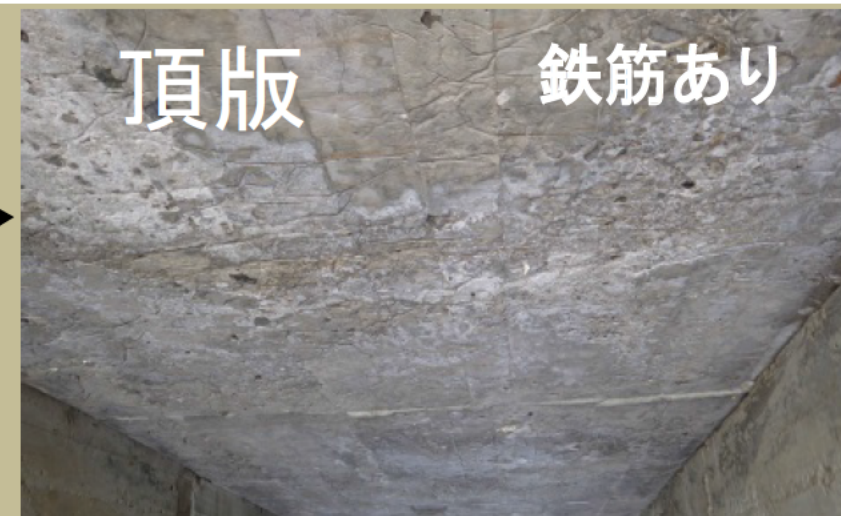
頂版

鉄筋あり

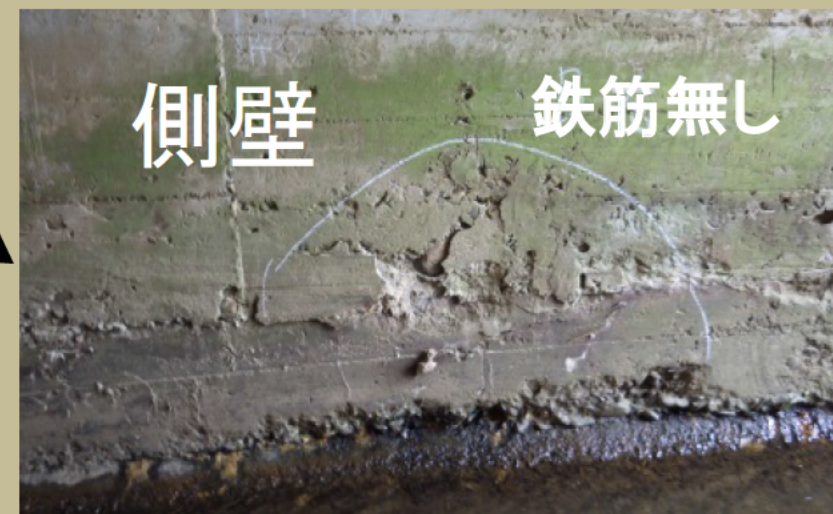
側壁

鉄筋無し

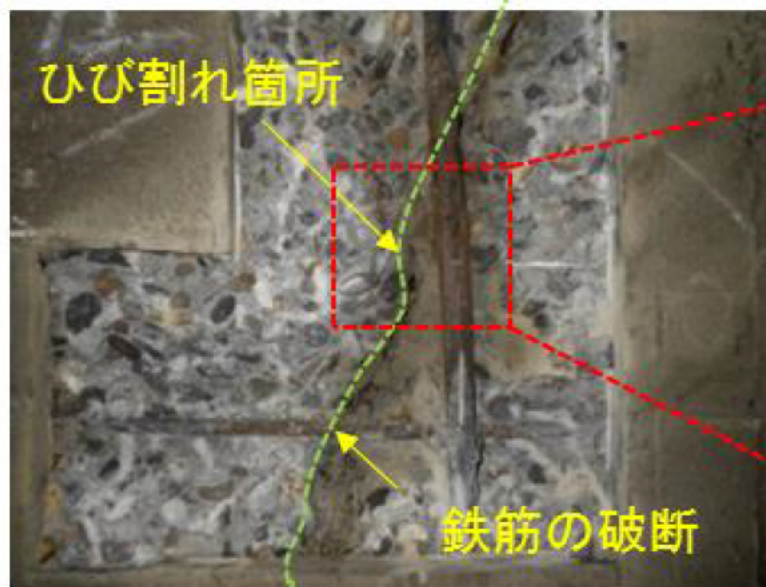
写真3-3-3 クラックからの中性化による鉄筋腐食の進行(横筋の破断:腐食グレードⅢ)

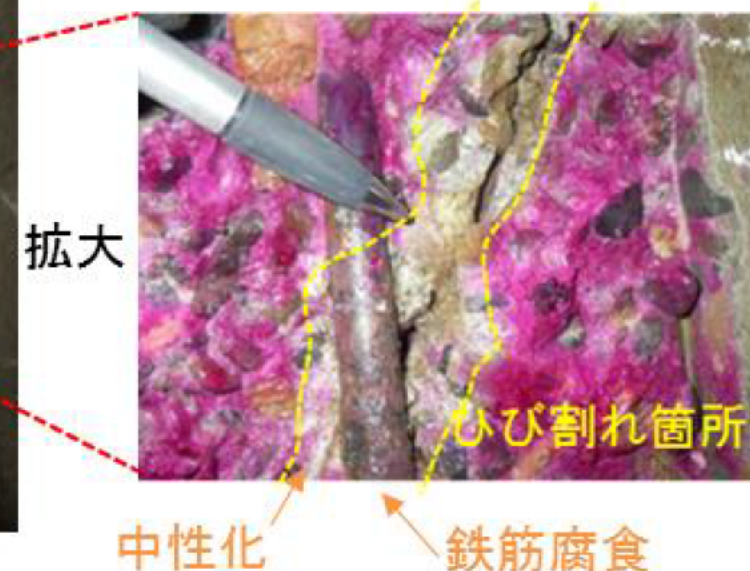
写真3-3-4 クラックからの中性化と鉄筋腐食の進行(腐食グレードⅢ)

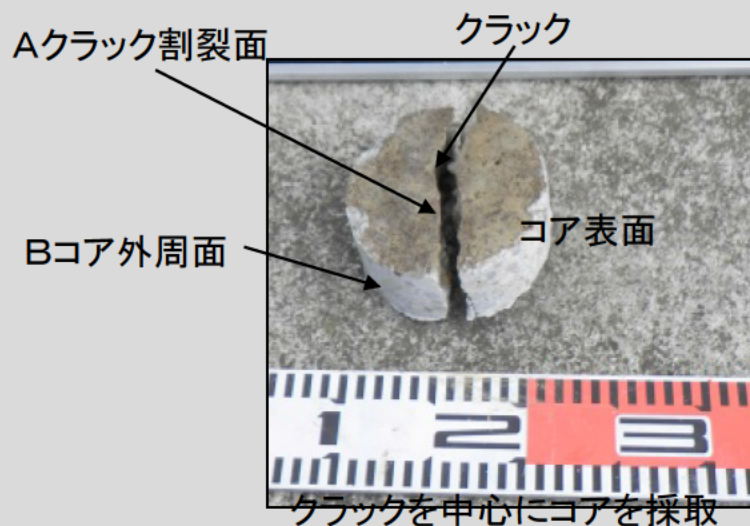
コンクリートクラックの詳細調査例(中性化調査)

クラック割裂面に沿って中性化が進行している

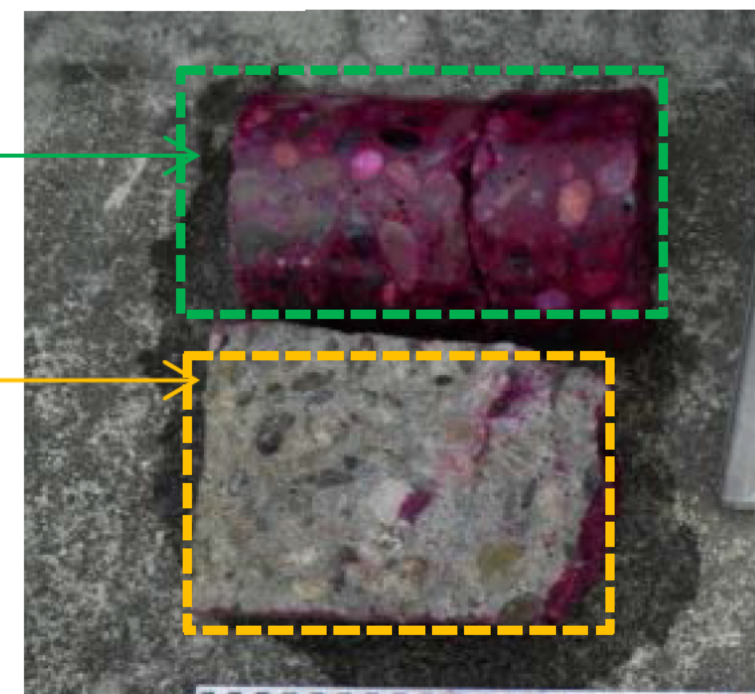
クラック面
コア外周面で中性化が進行なし

クラック面
コア割裂面で全面中性化が進行

写真 クラック面採取コアの外面とクラック面の中性化

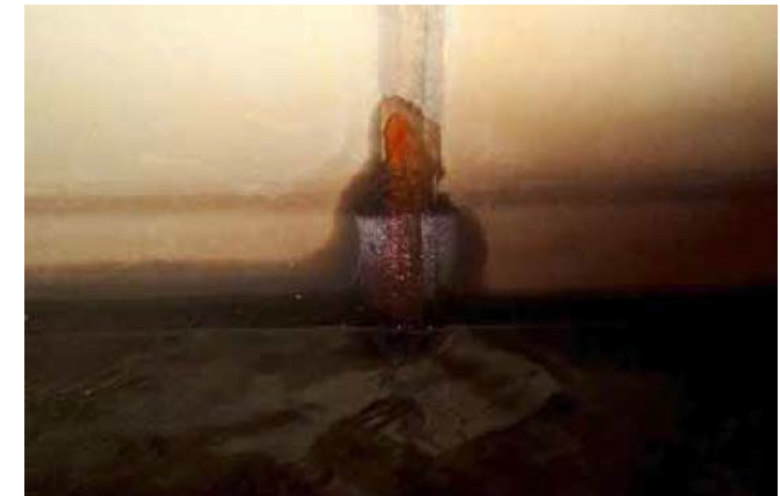
写真 排水樋門函体の錆汁箇所

- 函体から錆汁が出ている鉄筋コンクリートについて鉄筋箇所までコア抜きを実施して内部鉄筋は腐食はしていないことを確認。
- 錆汁箇所から錆汁、そして背面土砂も採取して、双方の組成成分の分析を実施した結果、錆汁成分(以降、「析出物質」と称する)は、明らかに鉄錆から漏出した分量と比較すると鉄分(割合)は低いことが判明。
- 析出物質を顕微鏡で確認し、鉄バクテリアのフロック(褐色の物質)を確認した。

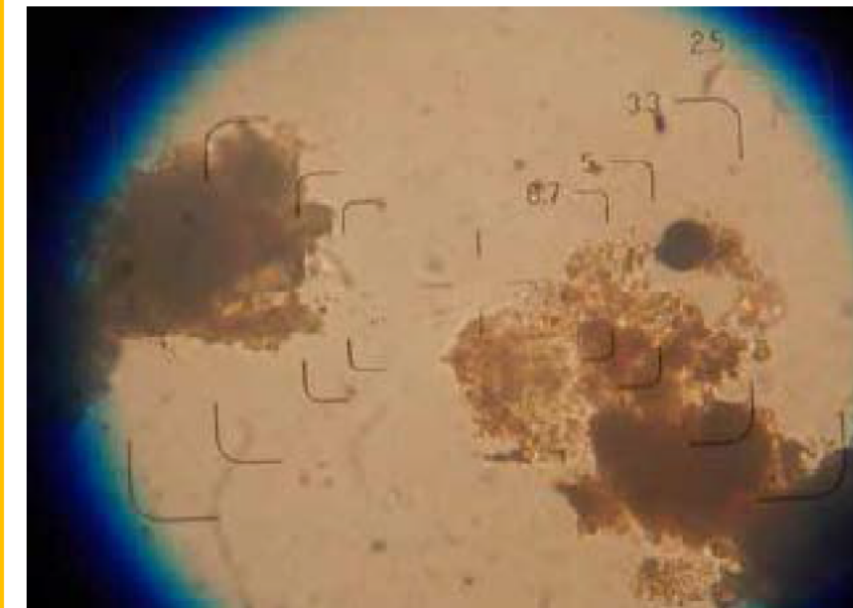
顕微鏡により確認された鉄バクテリアのフロック(褐色の物質) <錆汁成分を顕微鏡で見たもの>

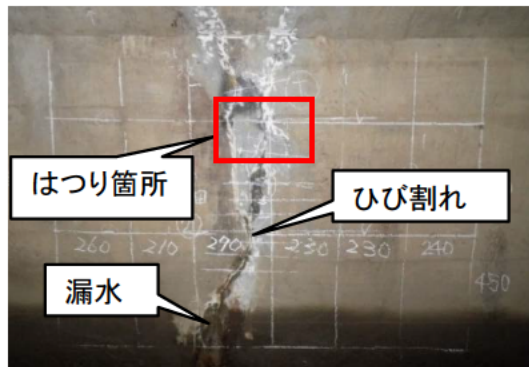
調査事例1

再劣化:漏水
補修対象:クラック補修
補修時期:不明
補修工法:断面修復工法
(無機系モルタル)

側壁の横断方向のひび割れから、白色の物質が析出し、ひび割れ下方から漏水が見られる。漏水していることから貫通ひび割れと思われる。

函体コンクリートと補修材の材料特性の違いにより、外気温の変化に伴うコンクリートの収縮・膨張の繰り返し原因となって補修部にひび割れが生じた。

補修材料の選定ミス

防止策として、同程度の物性の補修材を選定する必要がある。

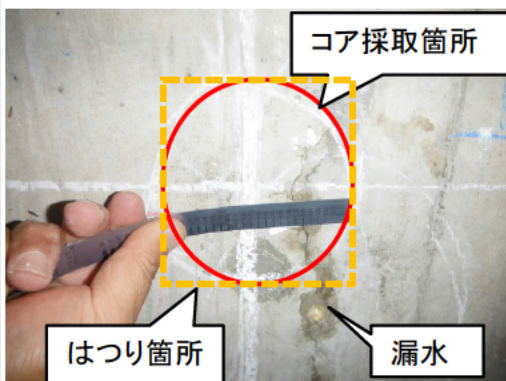
調査事例2

再劣化:漏水
補修対象:クラック補修
補修時期:不明
補修工法:止水注入工法

頂版に生じた縦断方向のひび割れから、漏水が発生している。

注入パイプはクラックを通り越しており、クラックに注入材は見られなかったため漏水が生じた。

薬剤の注入が不足

防止策として、施工管理(注入管理)を行い、注入の確認を行う。

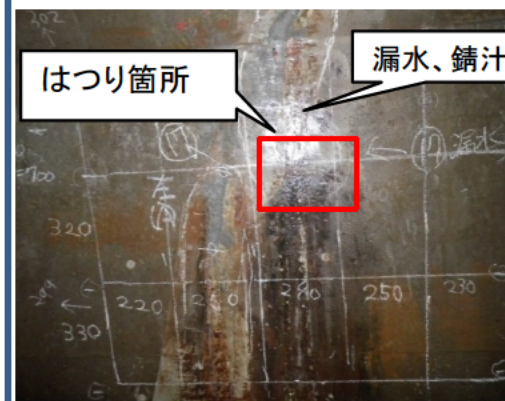
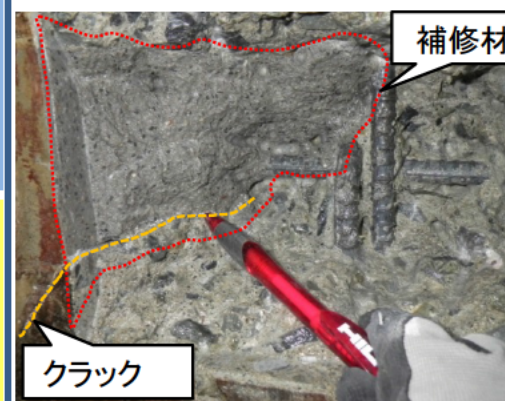
調査事例3

再劣化:漏水、錆汁
補修対象:断面補修
補修時期:不明
補修工法:断面修復工法
(無機系モルタル)

横断方向箇所に補修された断面修復材に沿ってまた一部補修材と横断しているひび割れが認められる。漏水していることから貫通ひび割れであり、赤褐色の析出物が観察される。

函体コンクリートと補修材の付着不足により、境界面にひび割れが再発した。

補修材の付着力不足

函体コンクリートと補修材の付着不足により、境界面にひび割れが生じおり、十分な接着を確保する。
