河川構造物管理研究セミナー
平成28年3月1日(火)

堤防及び河川構造物の 総合的な点検・診断技術の実用化 に関する研究開発

研究代表者
(国研)土木研究所 地質・地盤研究グループ
上席研究員(土質・振動)
佐々木 哲也

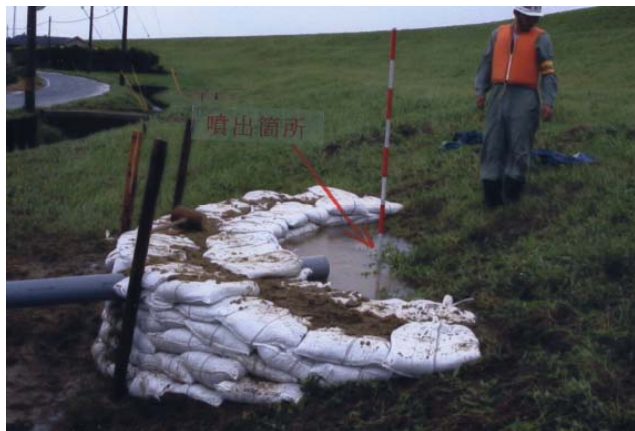
函体下の空洞に係る漏水

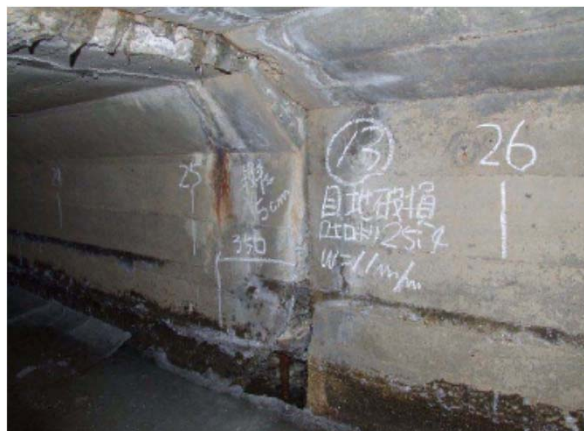
目地の部分で大きな段差(不同沈下)

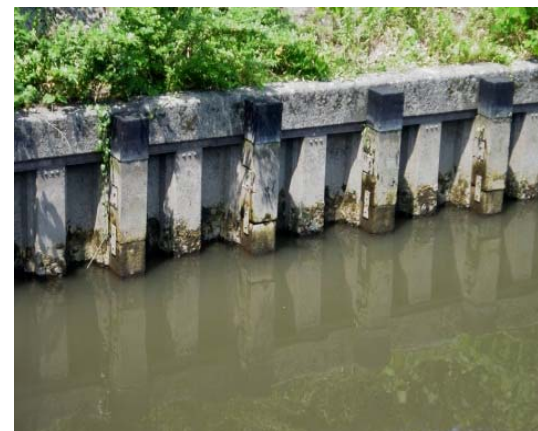
矢板護岸の腐食

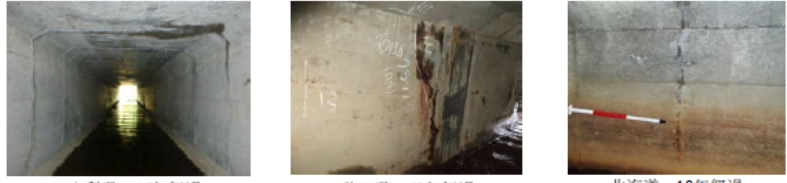
写真1.1 ①函軸直角方向の輪切り状ひび割れの例

ひび割れ等の 特徴	<ul style="list-style-type: none"> 側壁や頂版で見られる。 函軸直角方向に輪切り状。 概ね等間隔（ひび割れ間隔が数m以上と比較的広い）。
想定される原因	<ul style="list-style-type: none"> 温度変化や乾燥収縮等の影響により生じた寸法変化が拘束されたことが考えられる。
留意点	<ul style="list-style-type: none"> 内部の鋼材（鉄筋）が腐食するまでは性能への影響は大きくない。 温度変化や乾燥収縮等の影響は、長期的（約5年後～）には収束が予想される。 函体の寸法変化に伴う拘束応力は、④に比べてひび割れ間隔が広くなりやすい。

①のひび割れを確認
(温度変化・乾燥収縮等が原因と想定される)

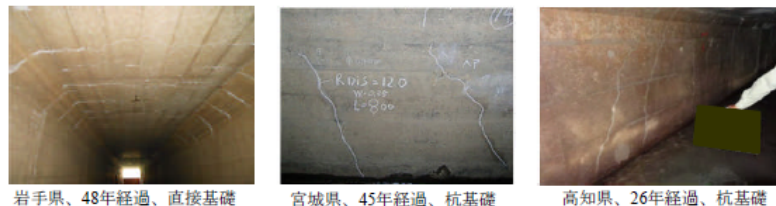
写真4.1 ④函軸直角方向・壁面斜め方向のひび割れの例
(チョークによる強調あり)

ひび割れの特徴	<ul style="list-style-type: none"> 主に側壁で見られる。 函軸直角方向に輪切り状。 一部斜め方向のひび割れ。 曲げを受けたようなひび割れ。 概ね等間隔（ひび割れ間隔が1m以下程度）。 貫通しやすい（漏水等を伴うことがある）。
想定される原因	<ul style="list-style-type: none"> 不同沈下が考えられる。
留意点	<ul style="list-style-type: none"> 函体周囲の空洞化が生じやすい（剛構造）。 継ぎ手の開き・段差、抜け上がり等が同時発生していることもある。 ひび割れは、背面まで貫通していると考えられる。

④のひび割れを確認 (不同沈下が原因と想定される)

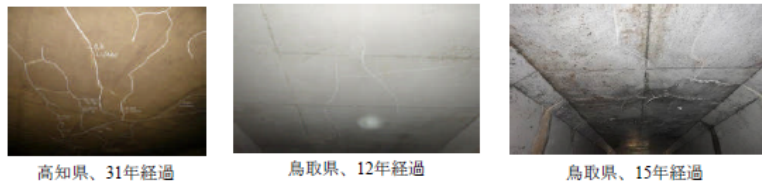
写真6.1 ⑥頂版函軸方向・不規則網目状ひび割れの例
(チョークによる強調あり)

ひび割れの特徴	<ul style="list-style-type: none"> 頂版で見られるひび割れで、函軸方向や網目状の不規則なひび割れ ひび割れ幅が比較的小さい(0.3mm以下程度)ものが多い
想定される原因	<ul style="list-style-type: none"> コンクリートの表層と内部の乾燥収縮量の差 荷重の影響(③参照) アルカリシリカ反応(⑧参照) 軽微なひび割れの原因特定は、困難
留意点	<ul style="list-style-type: none"> 内部の鉄筋が腐食するまでは性能への影響は大きくない。

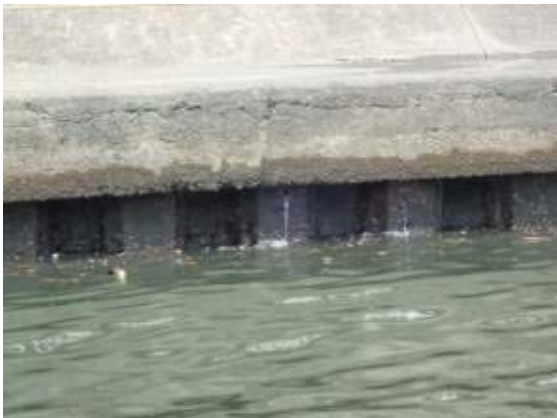
コンクリートの剥落・割れや、矢板の漏水のような大きな変状は把握することができる

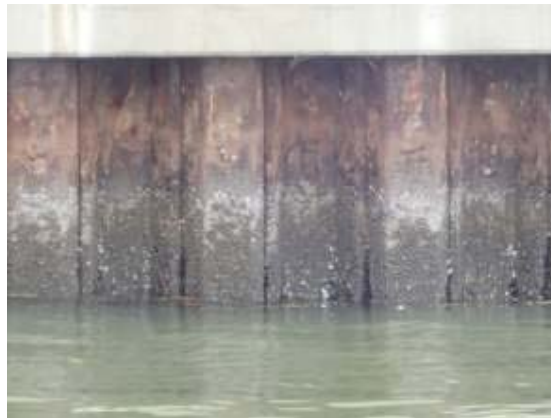
汚れや貝類の付着等により、腐食の判別はし難い。
板厚方向への腐食の進行は、目視では把握できない。

干潮時⇒矢板護岸への**近接不可**
満潮時⇒矢板の没水により船上からの**目視不可**

- **感潮域**では**水位を考慮**した調査時期の設定が重要
- 鋼矢板の「腐食」については、10年おき程度の「近接による詳細調査」が必要

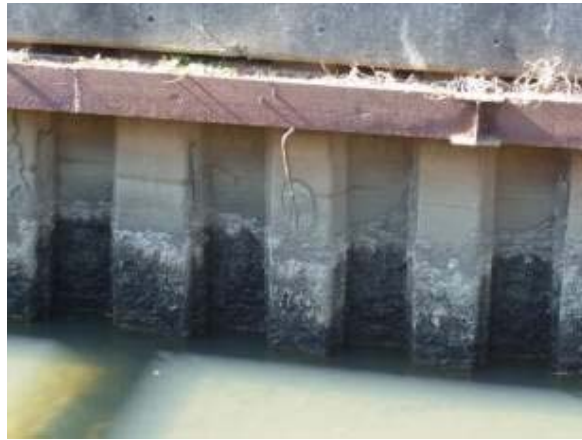
対岸からの遠望写真

日常点検において「汚泥の付着」と誤認されていた水際腐食の事例

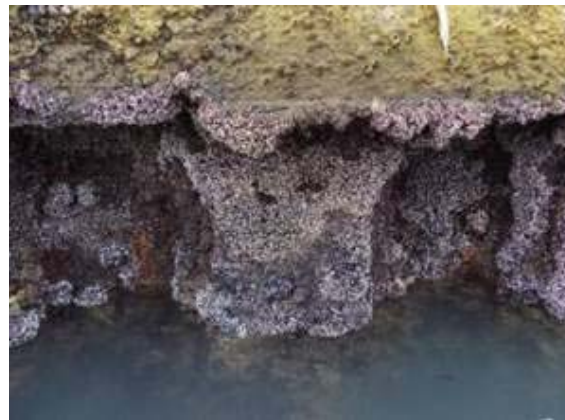
除去前

フジツボの付着により鋼材面の状況が把握できない事例

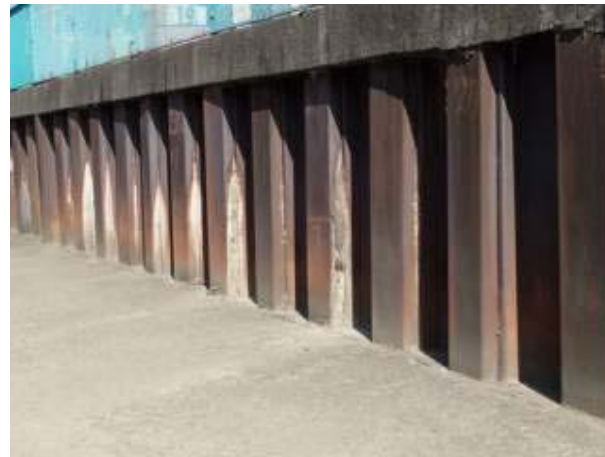
ジョイントからの漏水による腐食

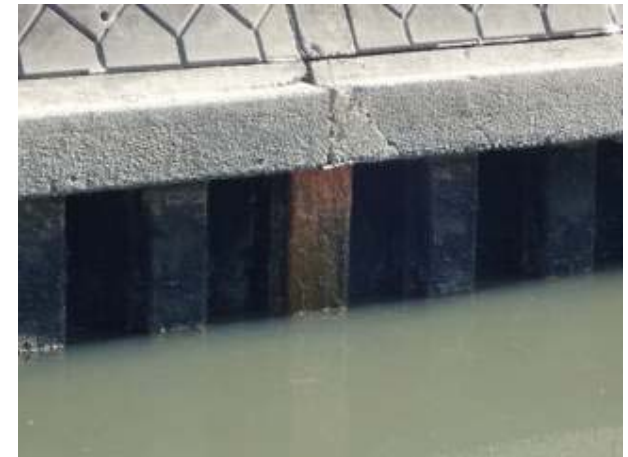
笠コンクリート目地部からの漏水による腐食

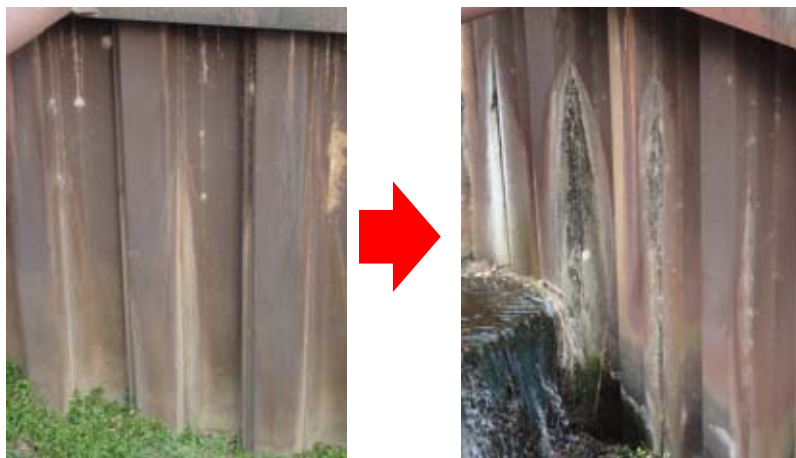
ジョイント部(漏水による腐食)

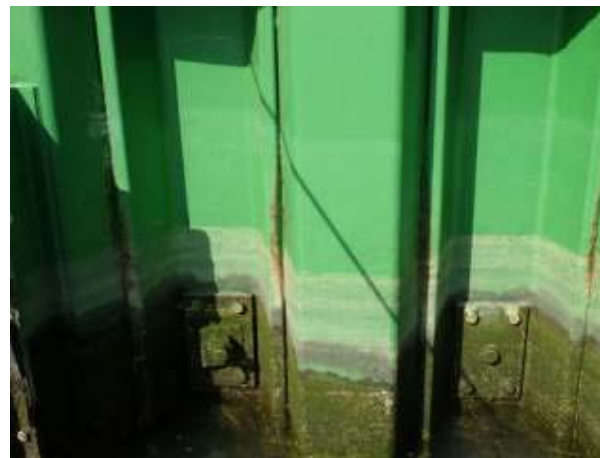
ジョイント部(干満部の隙間腐食)

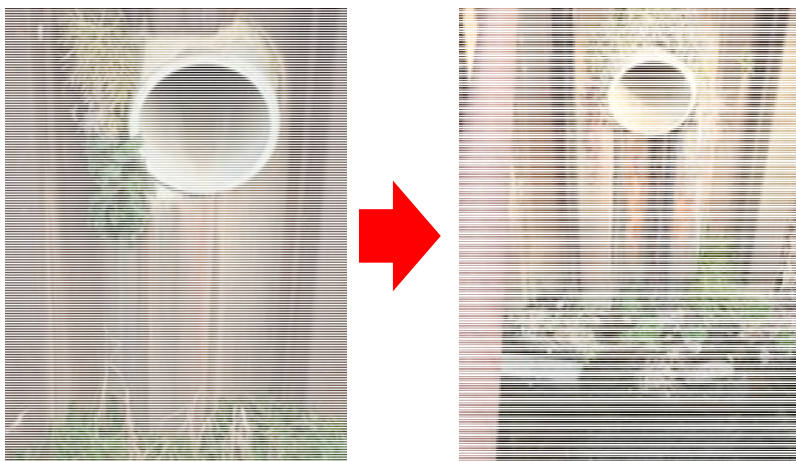
排水管の下部(排水や雨だれによる腐食)

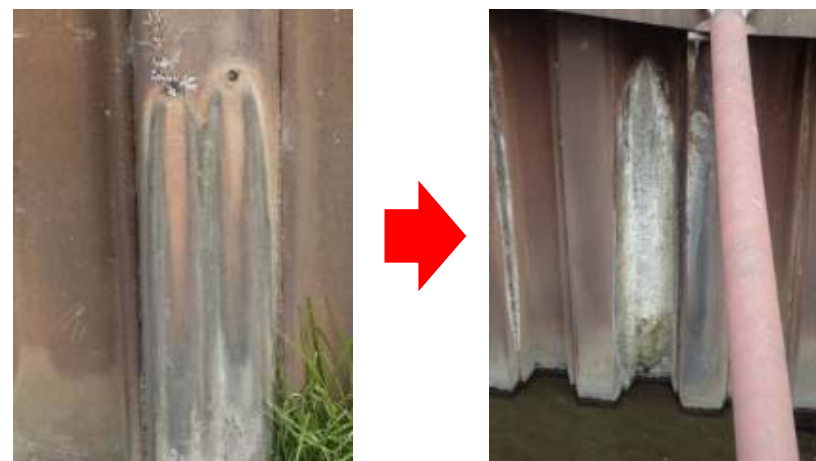
開孔部の下部(漏水による腐食)

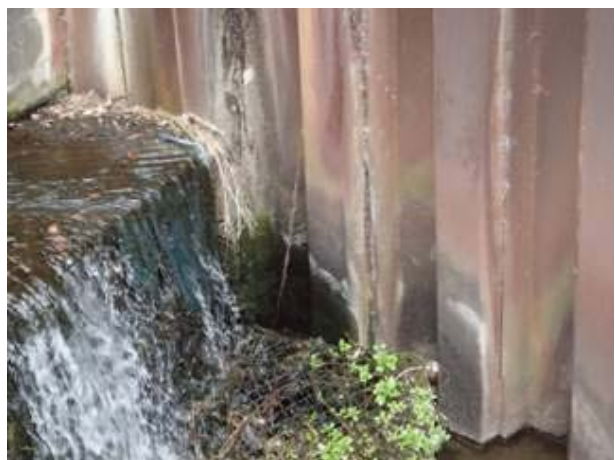
落差工付近(飛沫による腐食)

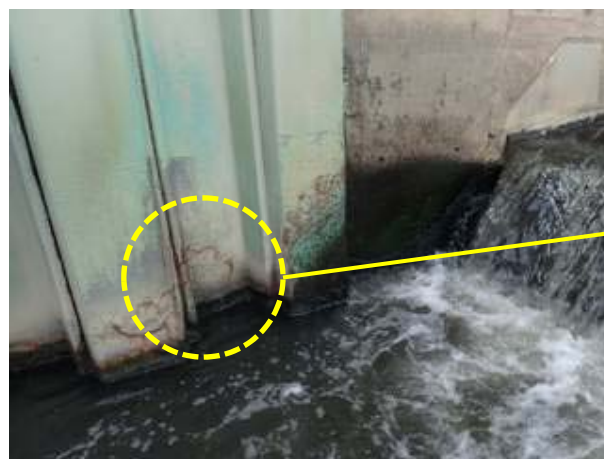
落差工付近(飛沫による腐食)

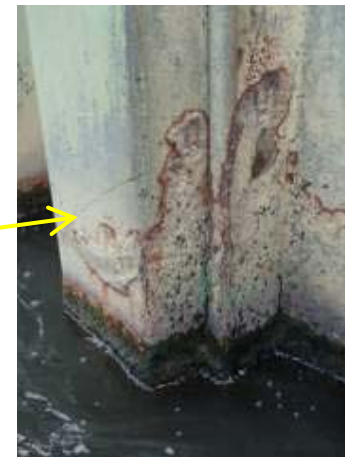
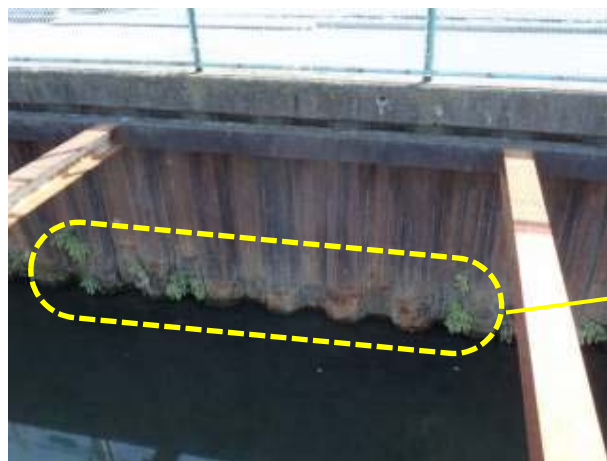
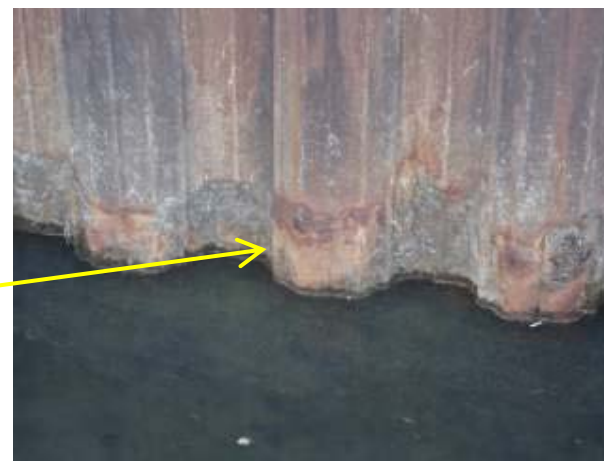
地際・水際付近

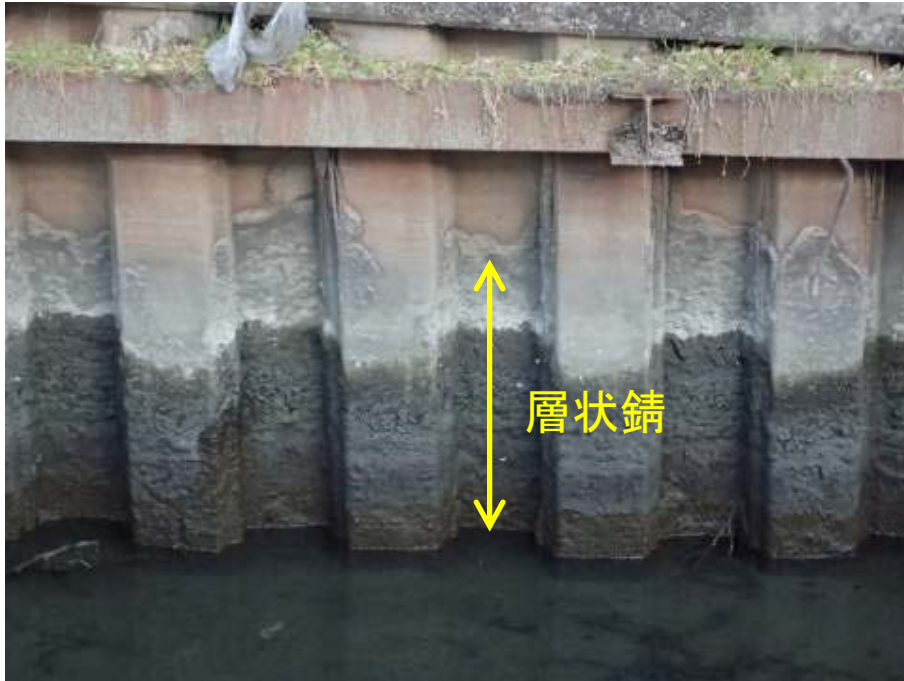
水際付近から成長した層状錆

目視点検のみで腐食による損傷程度を確実に把握することは困難

定期的(10年おき程度)な近接目視、打診、清掃などによる精度の高い評価が必要

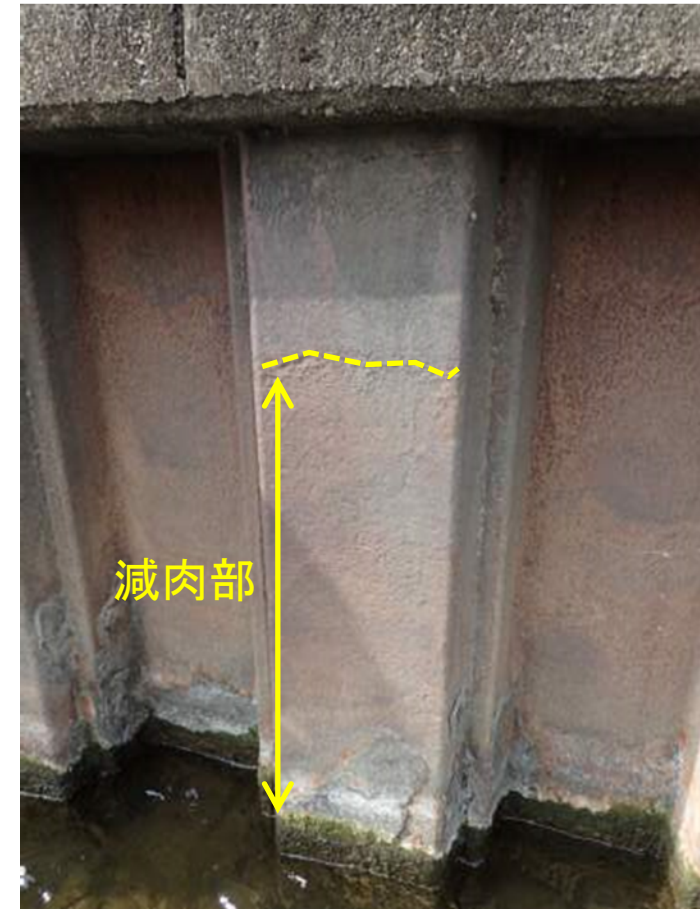
層状錆の剥落により外観上は健全に見えるが、
実際には板厚が減少している

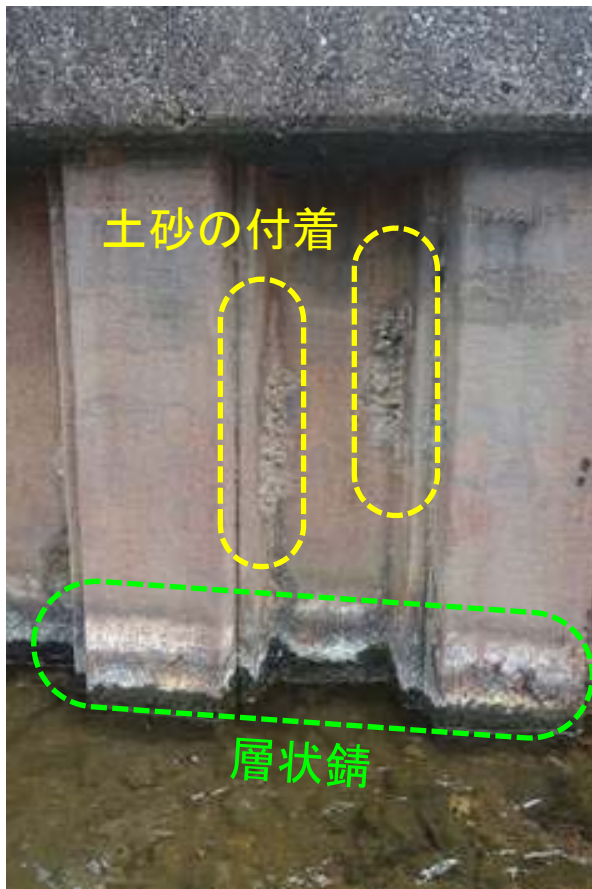
A	B	
	9.65	9.66	健全部
	6.14	8.48	
	8.91	9.37	
			(mm)

A: フランジ(隅角)部
B: ウェブ部

- 土砂が付着した隅角部の減肉が最も大きかった(約36%の板厚減)
- ウェブ部では層状錆の剥離あとの減肉が最も大きかった(約12%の板厚減)
- 河川環境(淡水域)における鋼材の腐食は緩やかに進行するものと考えられる。 36
