近年の災害事例に見る 河川管理の要点

国土交通省 国土技術政策総合研究所
河川研究部 河川研究室
主任研究官 福島雅紀

事例①: 短期的豪雨による法崩れの発生 (筑後川)

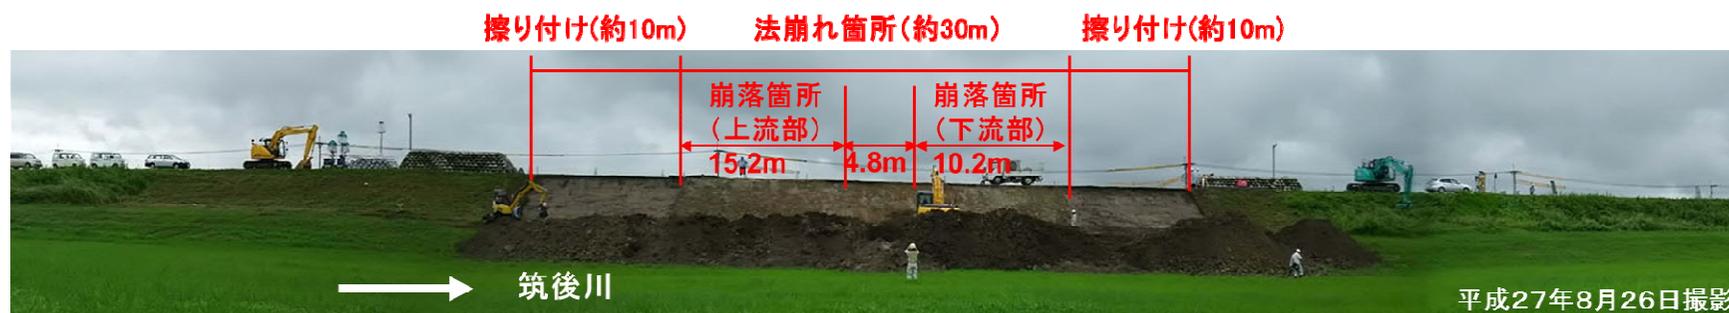
被災箇所全景

- 筑後川左岸18.31kp～18.36kp(延長50m)で法すべりが発生した。
- 最大時間雨量は75mmであったが、その継続時間は短く、河川水位は高水敷高よりも低かった。

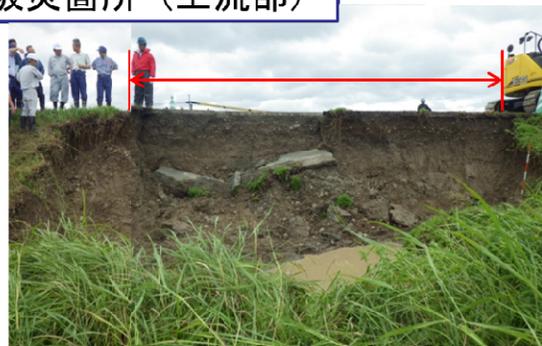
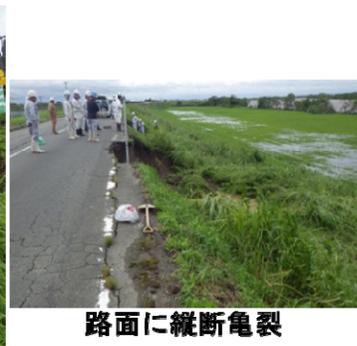
被災箇所(上流部)

路面に縦断亀裂

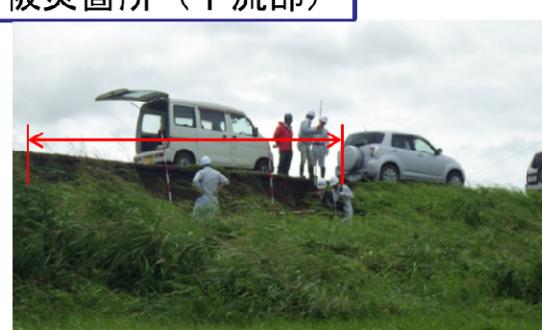
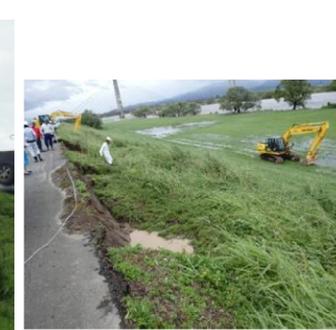
被災箇所(下流部)

● 以下の要因が重なり、天端排水が集中した。

- [1.堤防天端高が上下流370m区間で一番低い箇所であった／
- 2.天端川裏側の歩車道境界ブロックの排水孔の目詰まり／
- 3.急な法面勾配(1:1.5程度)及び寺勾配化／ 4.堤防法面のゆるみ 等

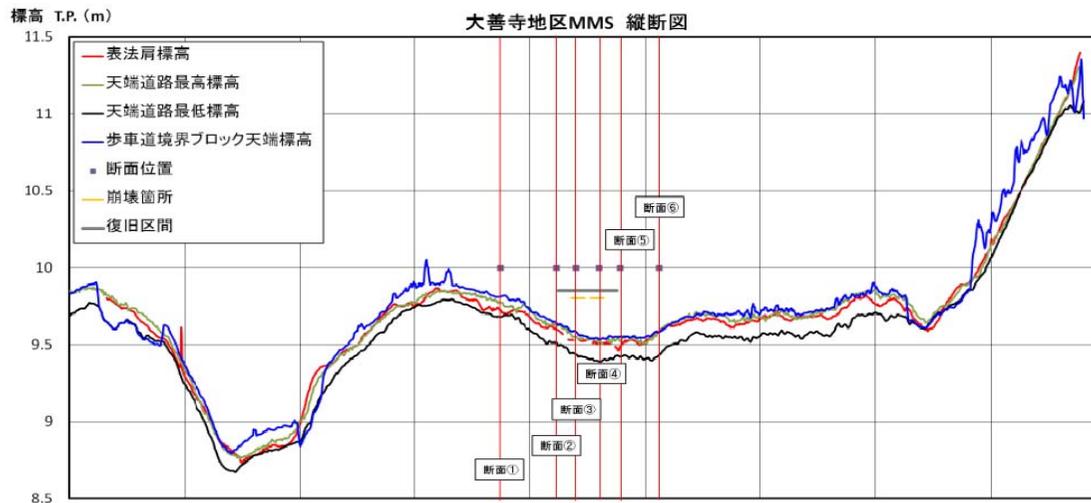
1. 天端排水の縦断的集中

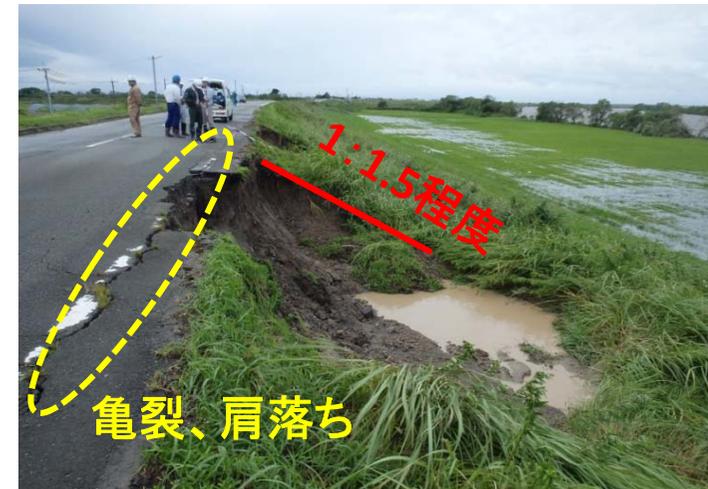
3. 急な法勾配及び寺勾配化

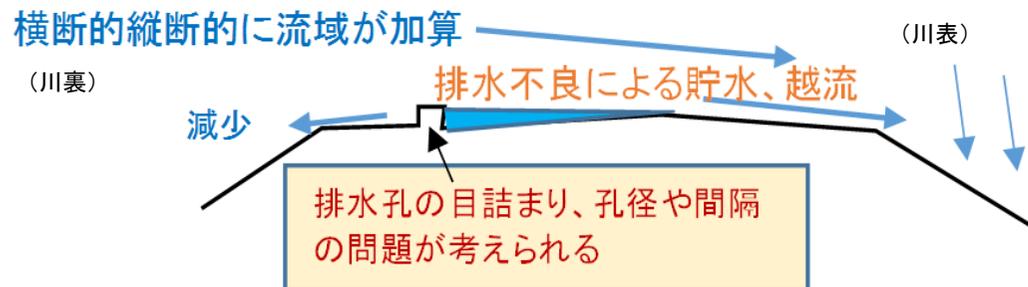
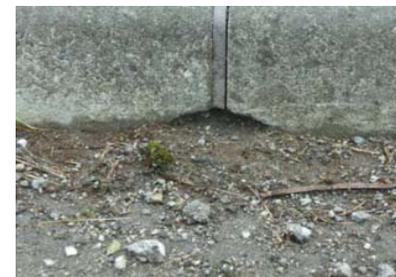
2. 横断方向の排水不良(オーバーレイ、土砂の堆積・植物の繁茂)

排水孔の目詰まり状況

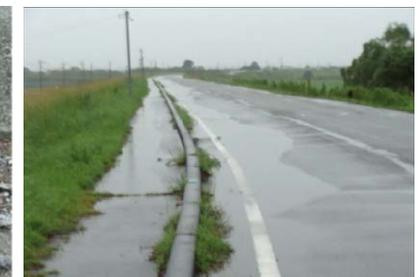
排水不良状況

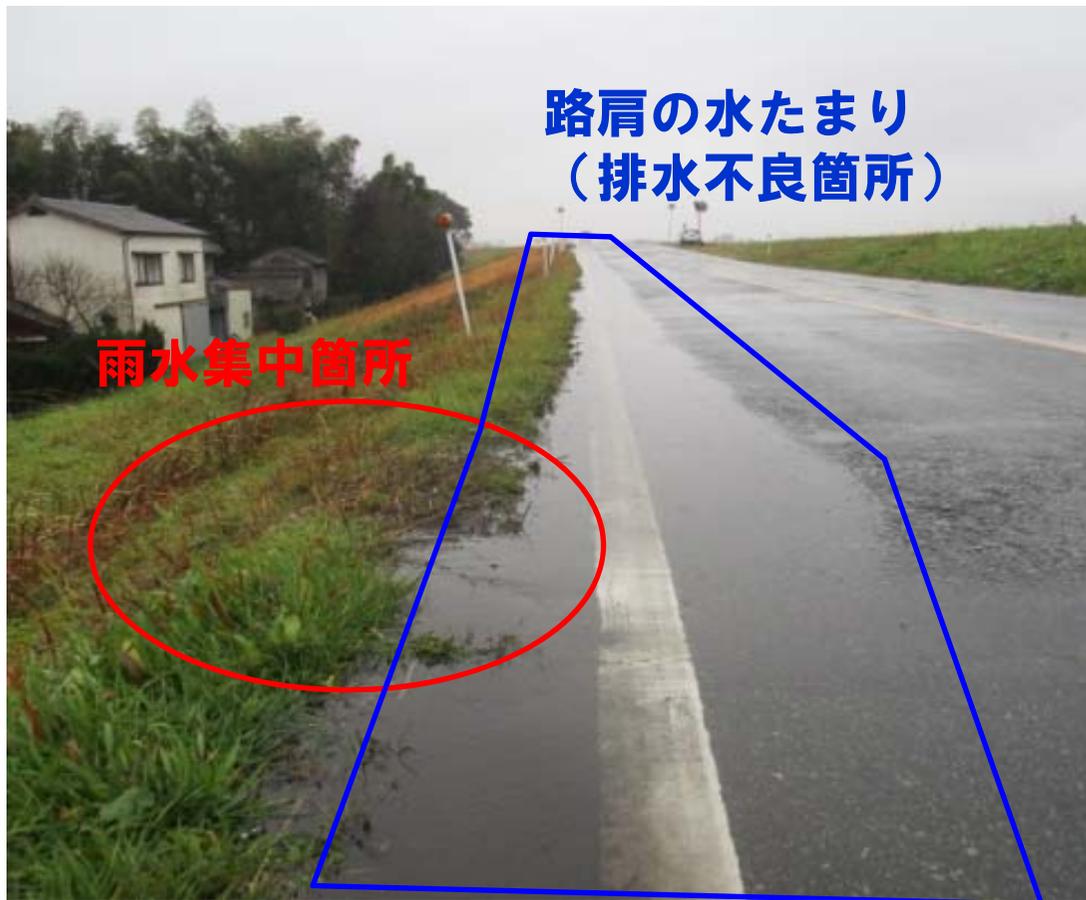
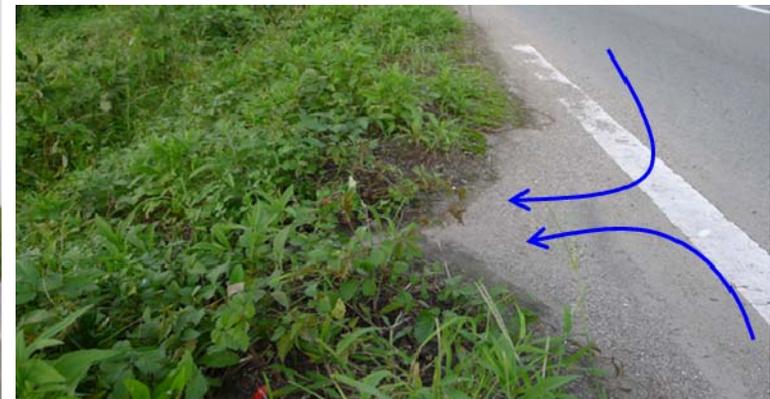
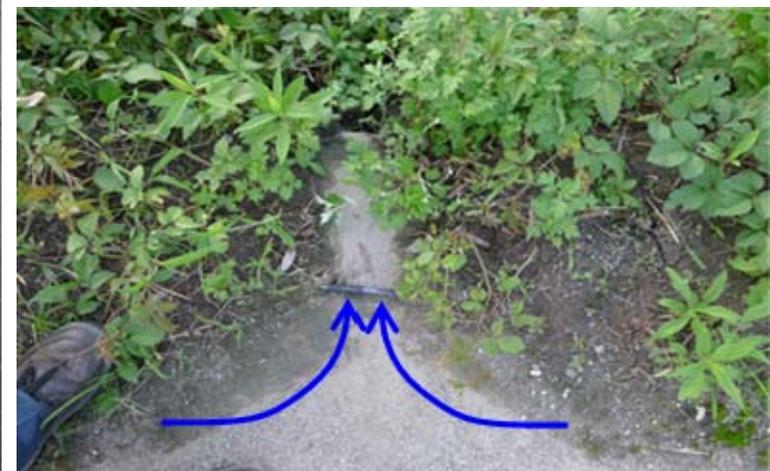
事例①: 雨天時巡視で排水不良を確認

- 雨水が集中する箇所・排水不良箇所を雨天時巡視で確認する。
- 路肩の水たまり、雨水が集中的に法面に流れている箇所に着目することが巡視のポイント。

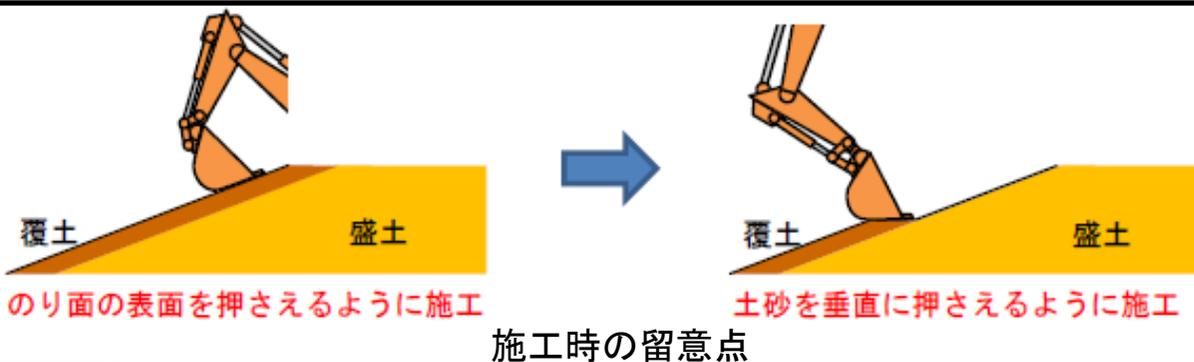
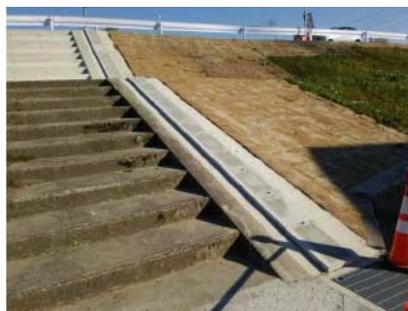
- 短時間に局所的な豪雨を受け、竣工後間もない堤防法面において法崩れが多く発生している。
- 法勾配が3割未満であり、土羽土・覆土が堤体土と異なる材料を用いる場合には、法面整形における施工方法として、土砂を垂直に押さえるように施工することとされている（「河川堤防等の盛土法面にかかる施工・品質管理の留意点について（通知）」、事務連絡、平成26年1月8日）。

被災事例

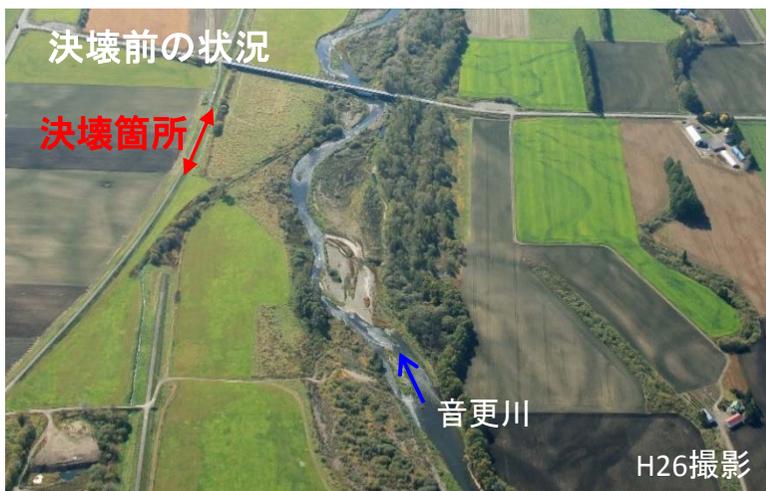
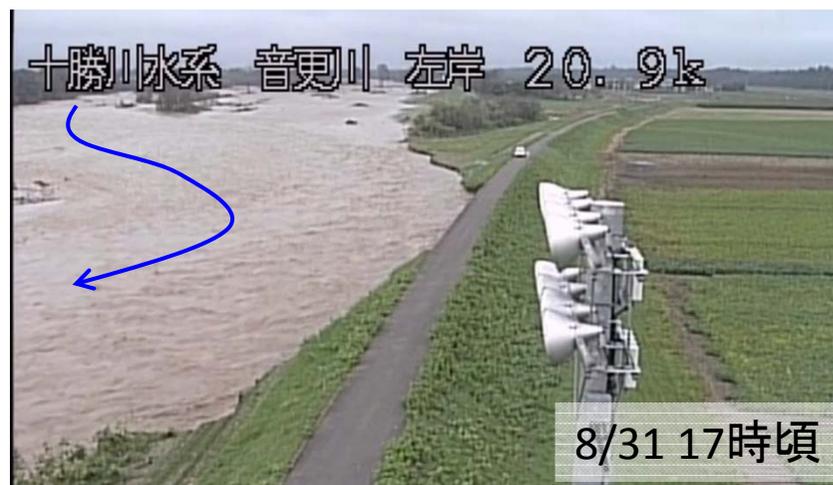
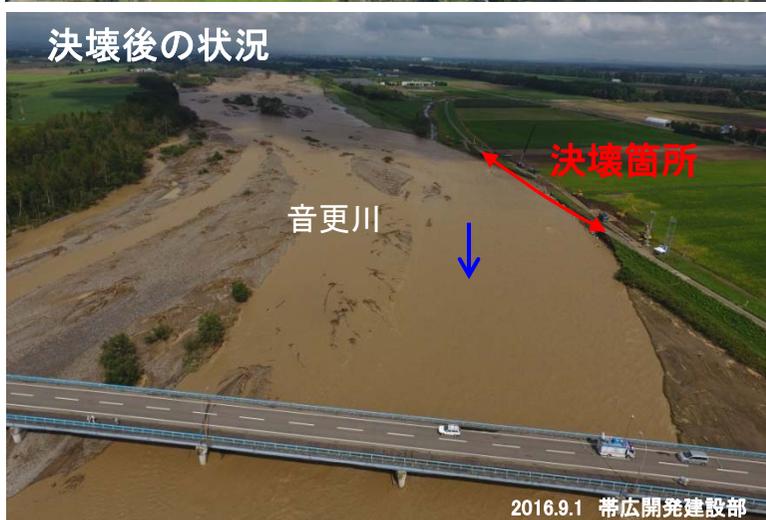
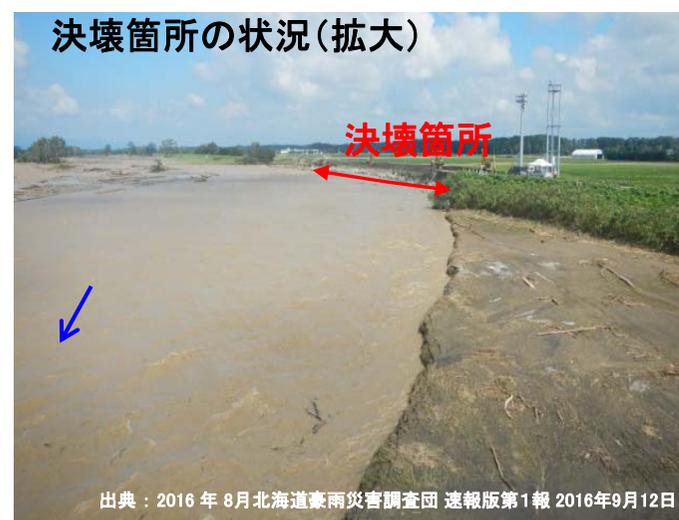
- 音更川左岸21.2kpで河岸侵食が発生した。
- 決壊前の流路は堤防に対して十分な距離（約120m）があったが、出水により蛇行部が堤防まで到達した。

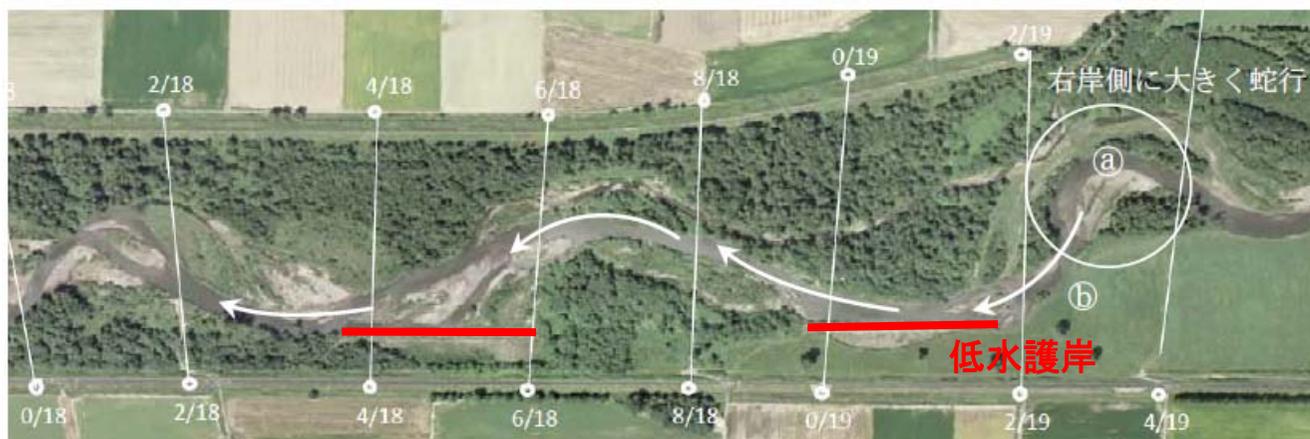
- 出水によって砂州が移動し、蛇行幅も大きくなり、堤防を侵食した。
- 河岸侵食の進行の早期発見および発見後の速やかな対応が可能とするための監視体制の強化を図った。

出水前の状況(平成22年8月)

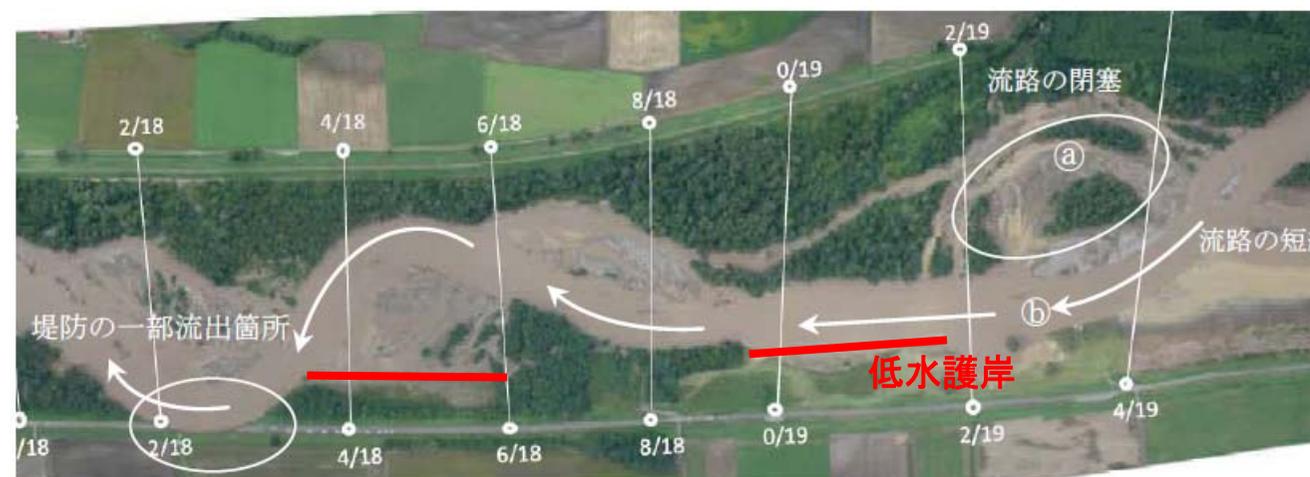
出水中の状況(平成22年9月7日12時)

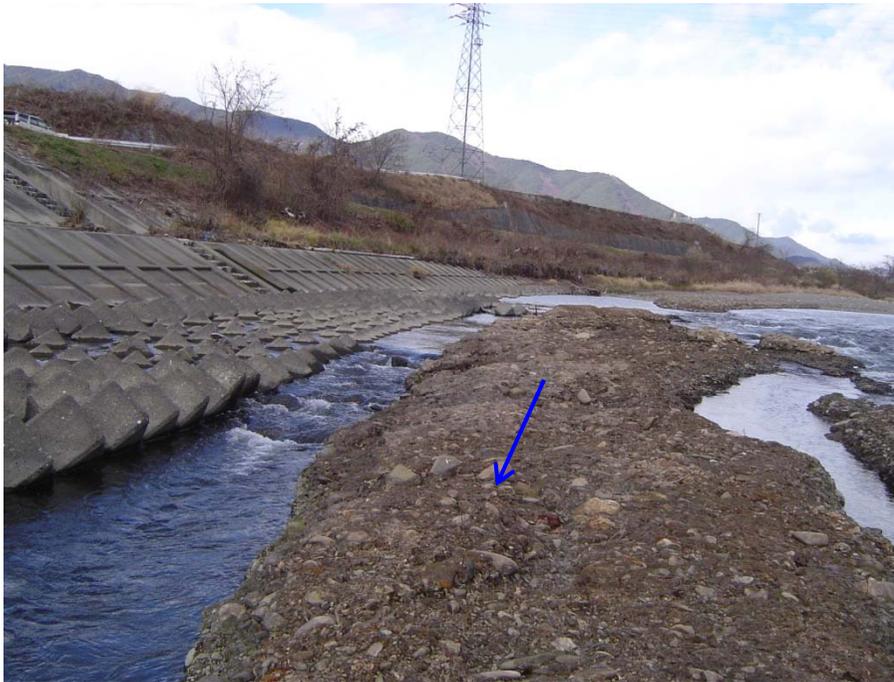
河道の中央付近に露出した洪積砂利層

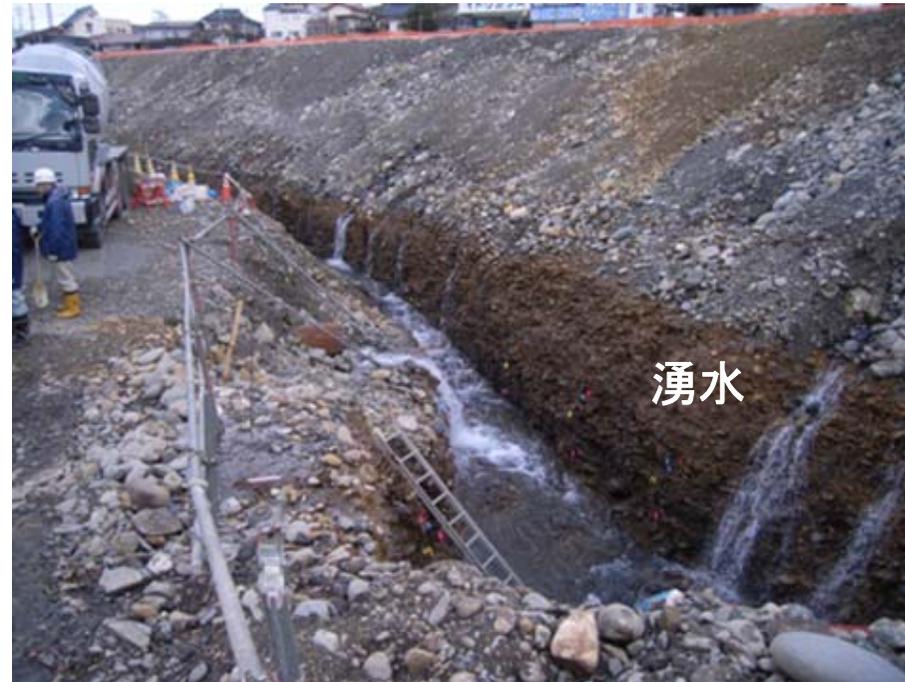
水を通しにくい洪積砂利層

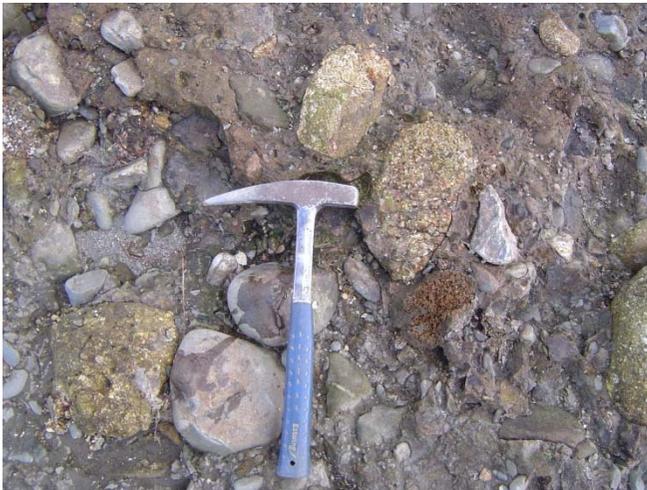
拳大の礫が固結した砂利層

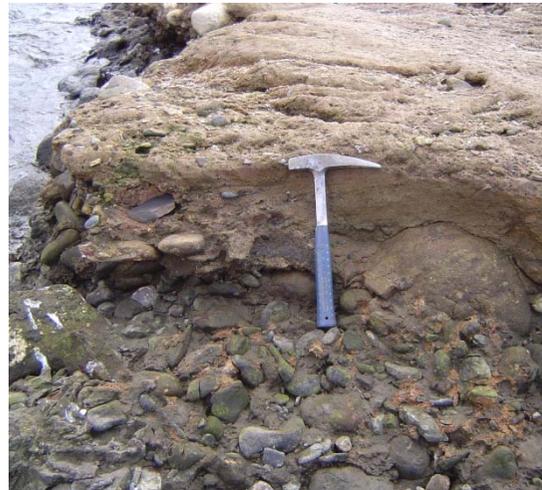
洪積砂利層に見られる互層構造（洗掘のされ方が一様でない）

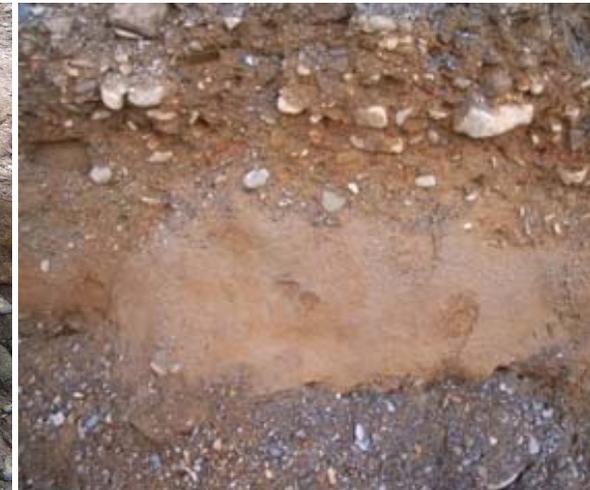
洪積砂利層を考慮しない河道掘削

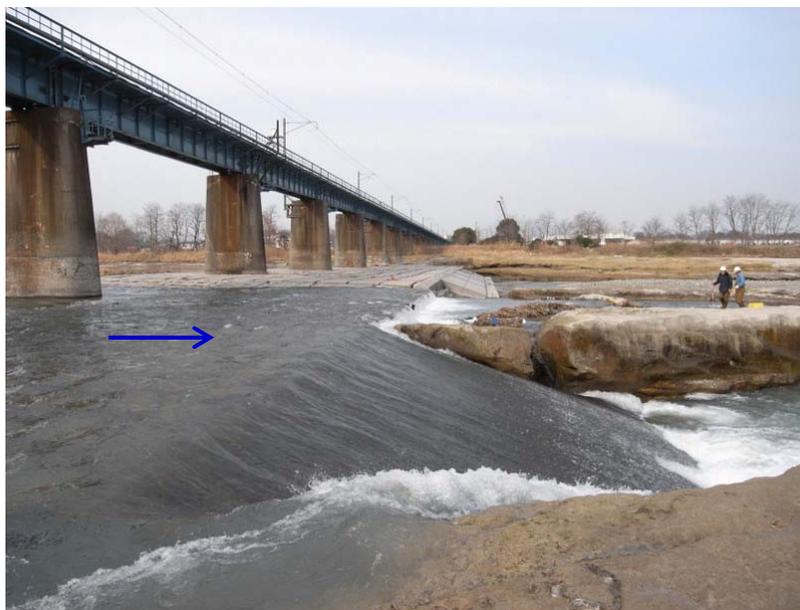
土丹層の露出する河道

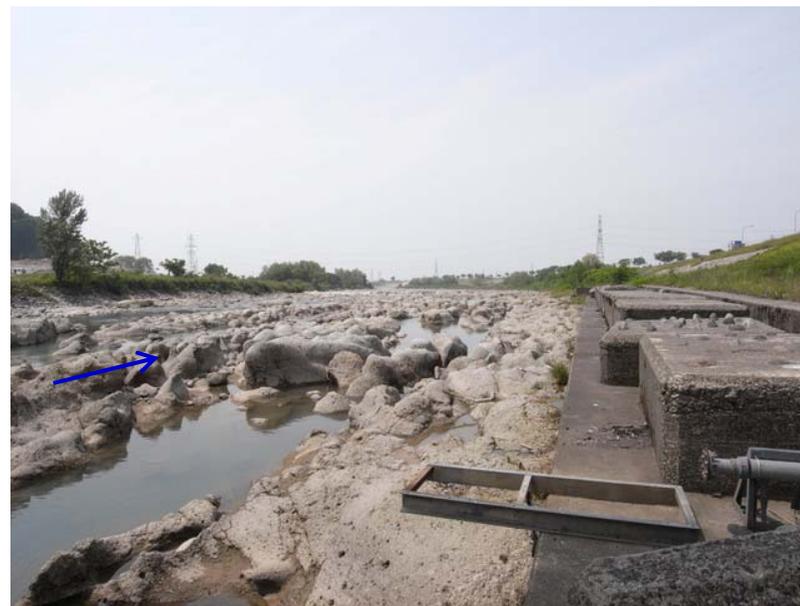
凝灰岩の露出する河道

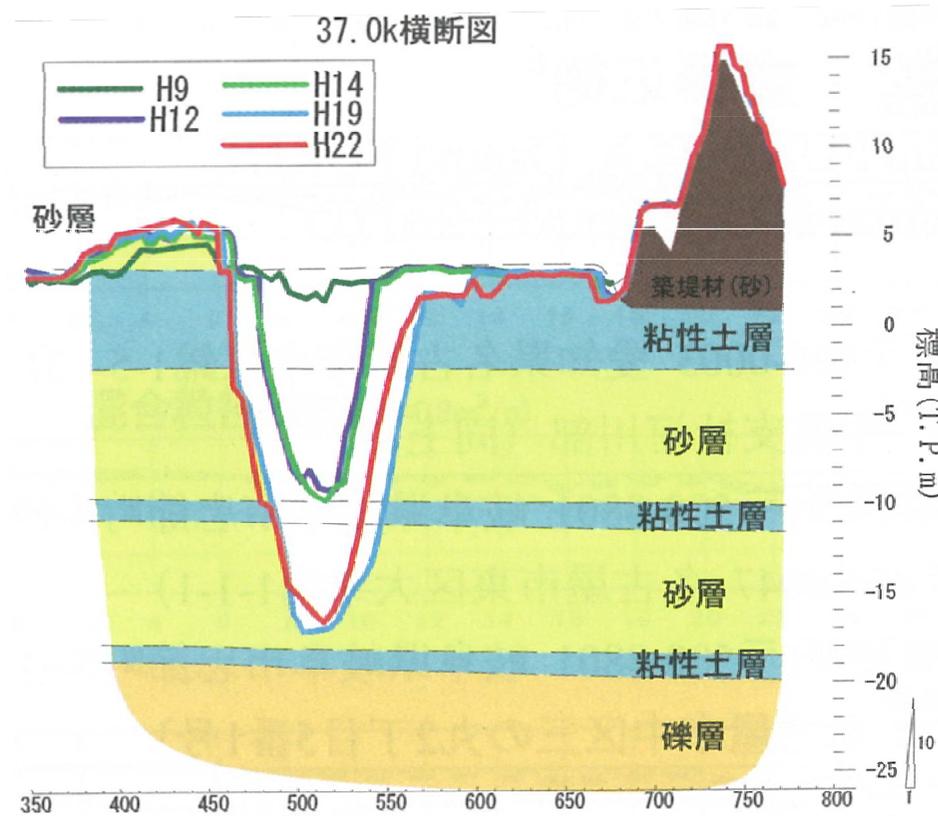
砂層の露出する河道

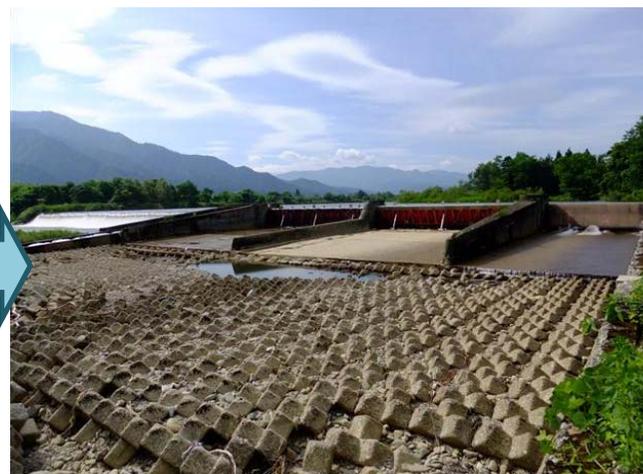
2011年7月16日撮影

水叩き部直下に残る
護床工の沈下

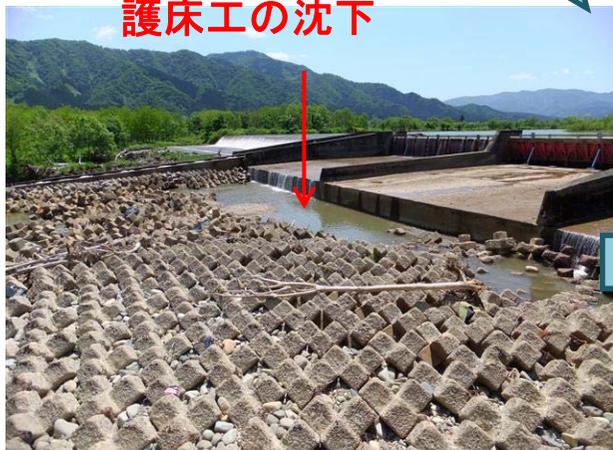
2012年5月31日撮影

代表粒径に比べると
小さな材料が堆積

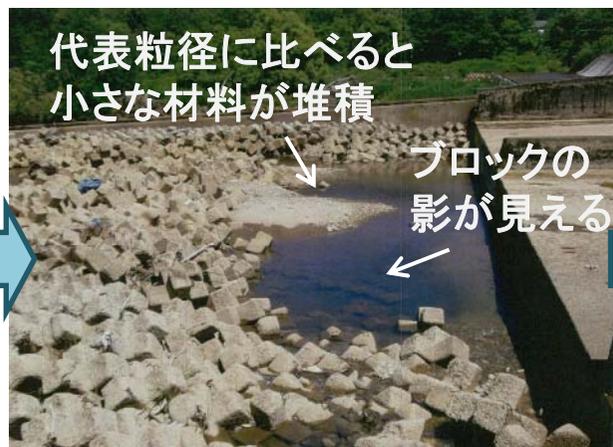
2012年6月25日撮影

河床が見えない
水叩き部直下

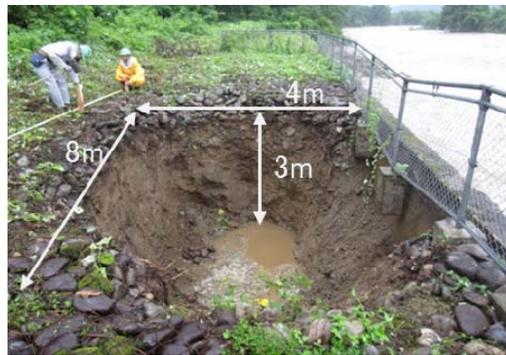
- 護床エブロック隙間からの砂礫の抜け出しが被災の主要因と考えられた。
- 水叩き工の下からも土砂が吸い出され、床板下に空洞が発生したと推定された。水叩き工表面にも亀裂が確認された。

頭首工側壁の脇では高水敷が陥没

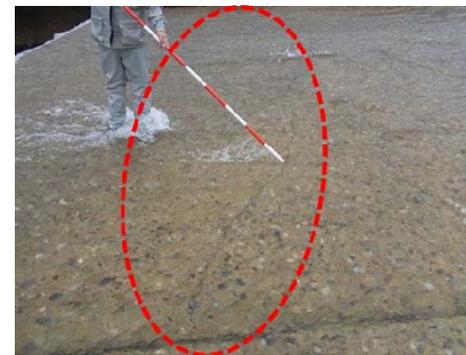
水叩き工表面に見られる亀裂

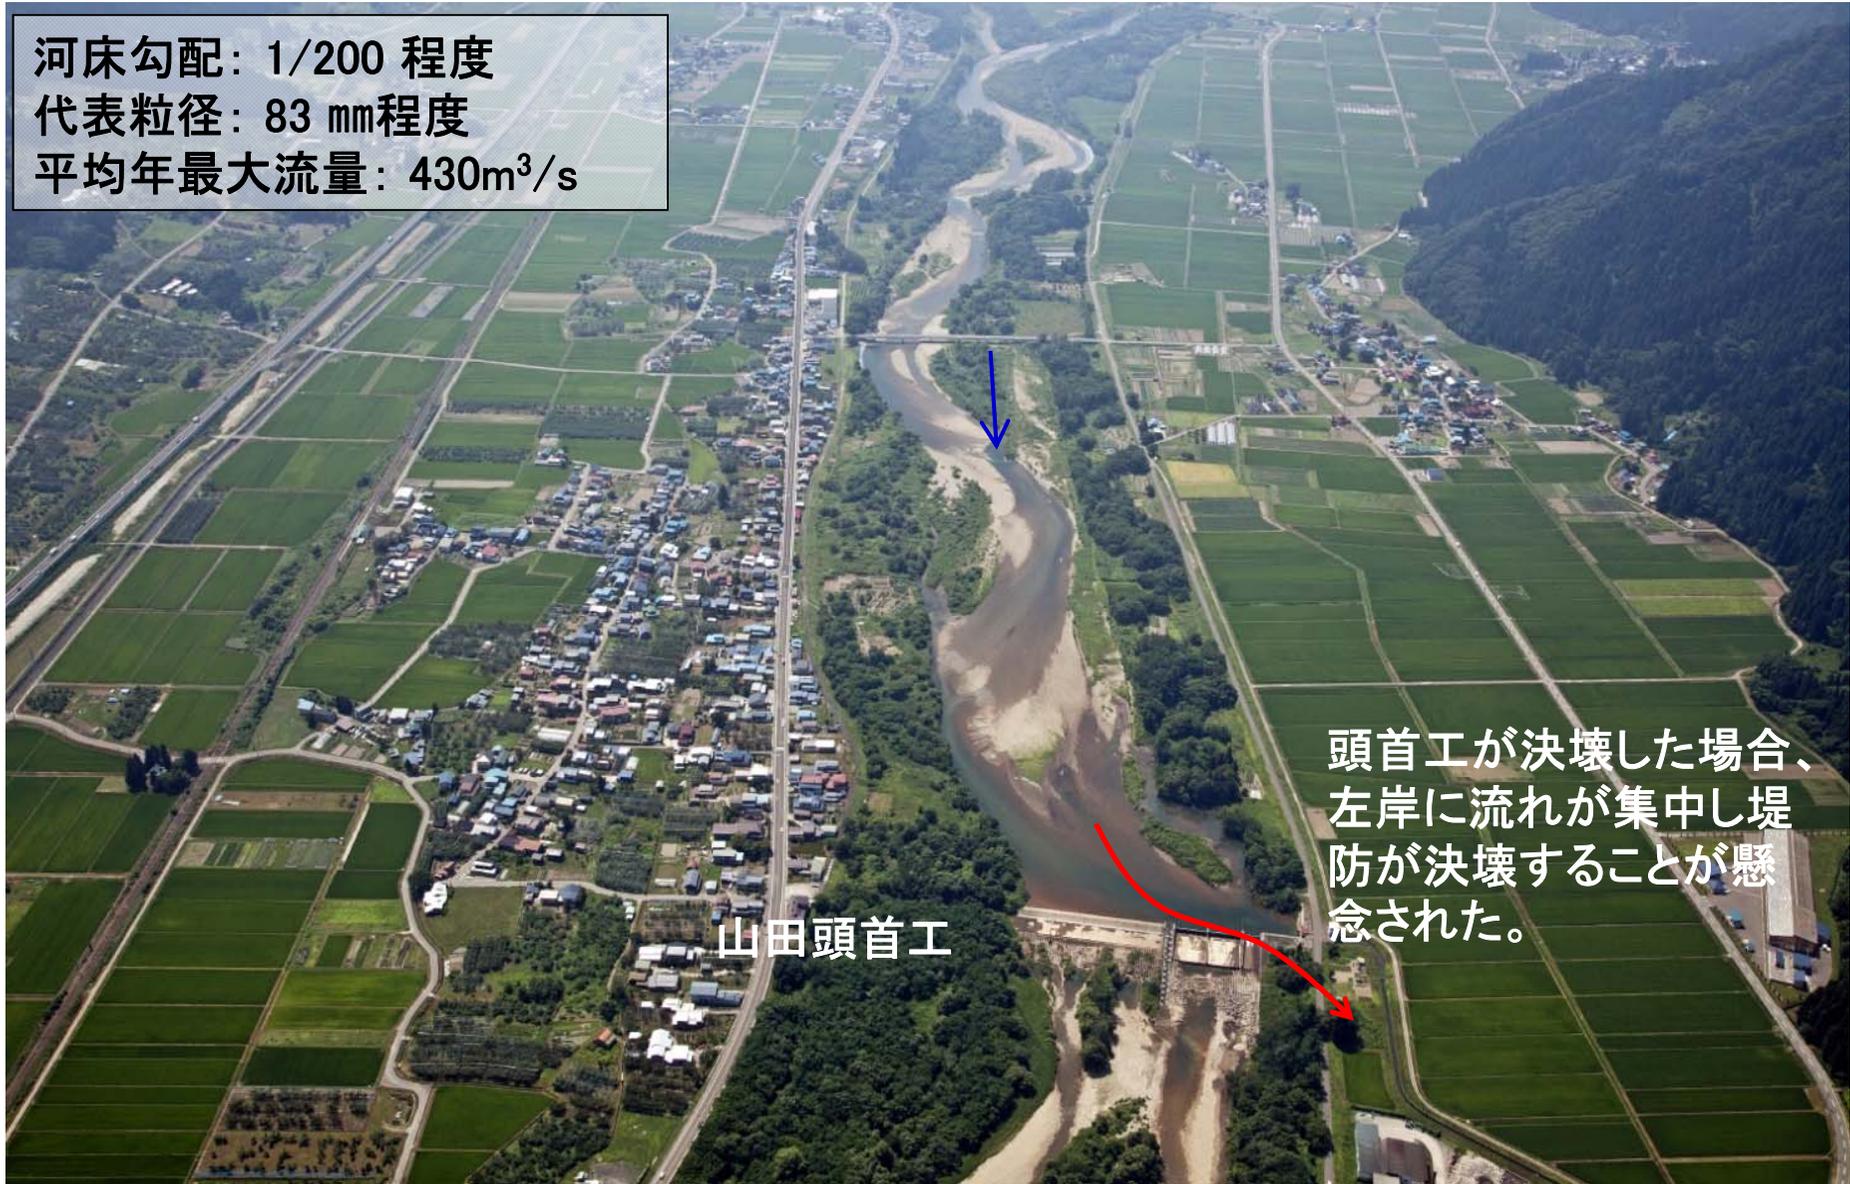
山田頭首工

河床勾配：1/200 程度
代表粒径：83 mm程度
平均年最大流量：430m³/s

頭首工が決壊した場合、
左岸に流れが集中し堤防
が決壊することが懸
念された。
