国土技術政策総合研究所 建築構造基準委員会
東日本大震災建築被害状況等の現地調査報告

1 建築構造基準委員会 東日本大震災建築被害状況等の現地調査について

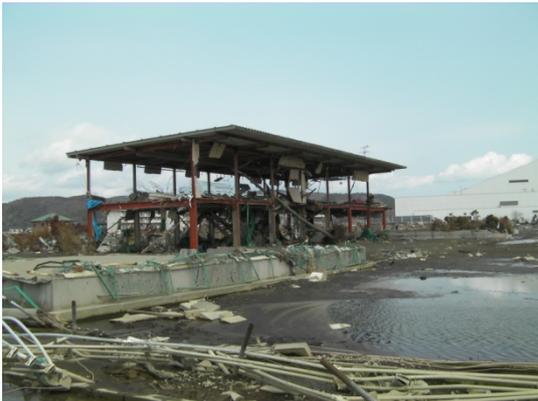
残存建築物例3 2階建て
外装ほぼすべて脱落

写真 3-7 残存建築物例3

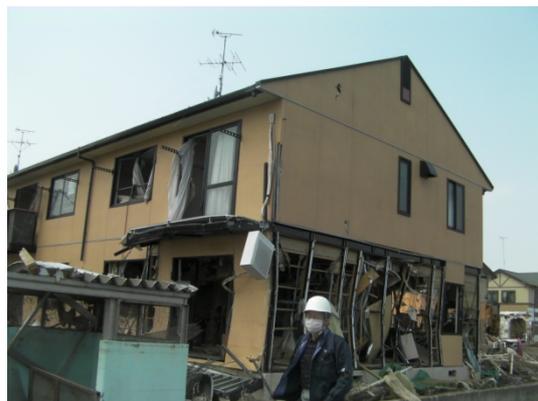
残存建築物例4 2階建て
上記例1の建物の陸側

写真 3-8 残存建築物例4

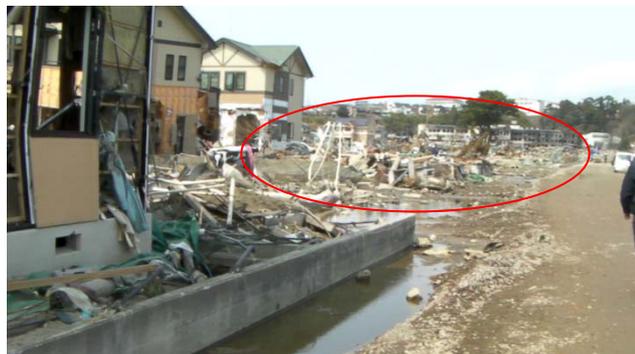
写真 3-10 上記の例3，例5の建築物の周辺（流失したとみられる木造建築物が多数）

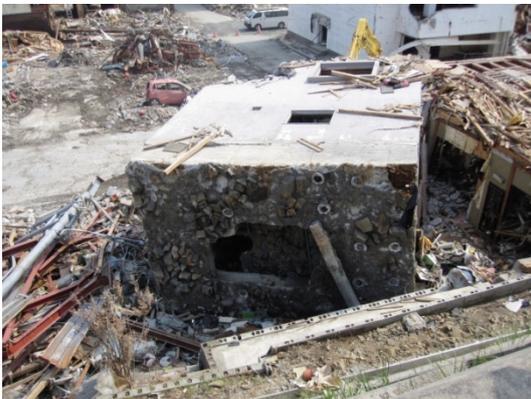
転倒建築物 4階建て、平面 4×4.5m、高さ 12m。原位置から 70m 程移動し転倒している。その間の道路等には引きずられ削られたような痕跡は見られない。外径 300mm の杭が引き抜かれている。建物は旅館であり、隣接する 5階建て (高さ 18m) の建築物は残存している。

写真 3-12 転倒した 4階建て RC 造建築物
(建物の基礎に杭が見える)

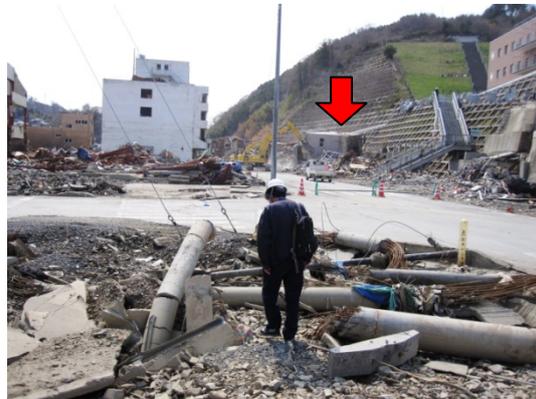
写真 3-13 手前の杭が抜け出している土地から
奥の崖下まで約 70m 移動している

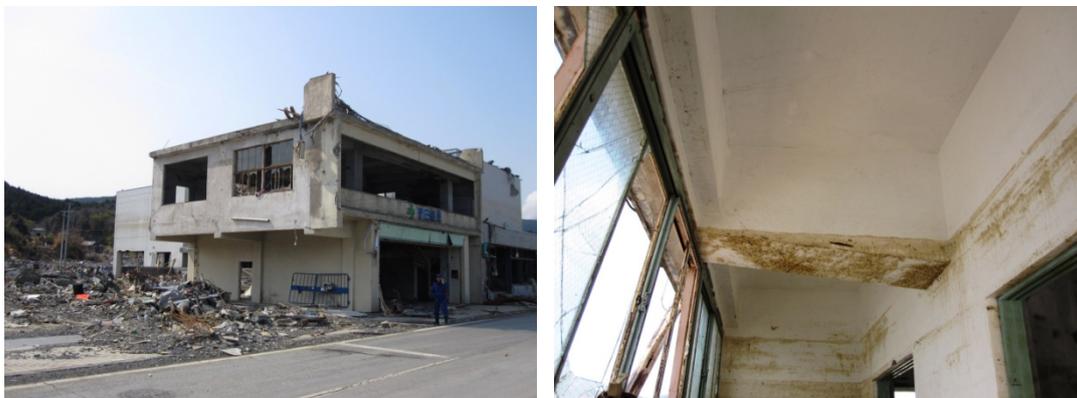
残存建築物 2階建て、11.3×9.4m、高さ7.2m。構造的な被害は見られない。津波の作用方向に大きな開口を有している。なお、2階の梁に、開口の上端位置まで津波による水の汚れの痕跡が残っており、開口より上部は空気溜まりになっていたと推察される。

写真 3-14 残存した2階建てRC造建築物

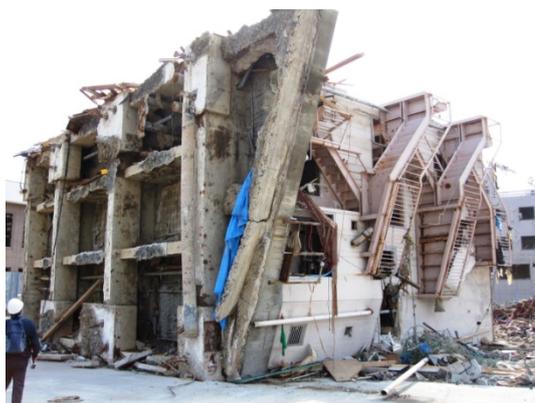
転倒建築物 3階建て。10m程移動して転倒している。外装材はほとんど脱落せずに残存している。外径300mm、長さ7mの杭が引き抜かれている。

写真 3-15 3階建て鉄骨造建築物の転倒

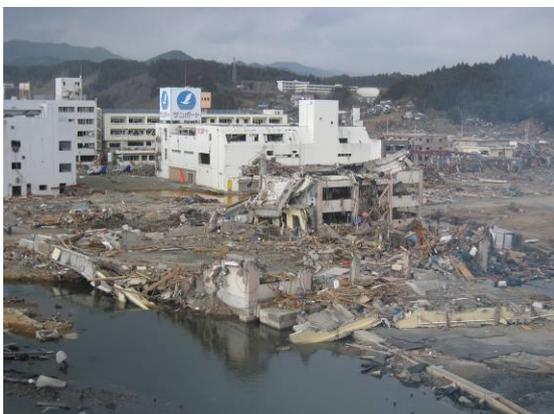
写真 3-20 公民館：3 階建て RC 造、屋根が鉄骨造と思われる。3 階部分が倒壊し、写真手前の体育館が流失している。

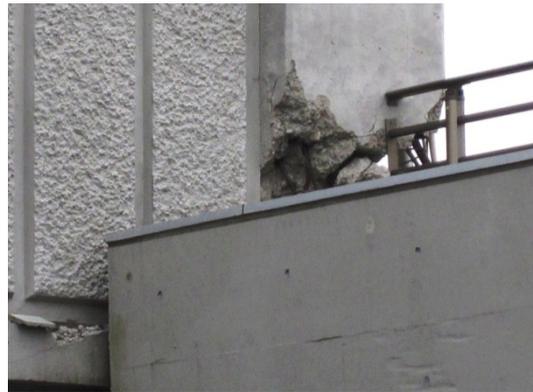
9階建ての高層棟（鉄骨鉄筋コンクリート造）と2階建ての低層棟（鉄筋コンクリート造）で構成される。本建築物は、1978年の宮城県沖地震を経験し、その後耐震補強が施されている。高層棟では妻側の連層耐力壁が3階床位置で曲げ破壊しており、3階の側柱脚部には圧壊と主筋の座屈が確認された。また、低層棟では、耐震壁にせん断ひび割れが確認された。

写真 3-22 高層棟 3F 側柱脚部の圧壊

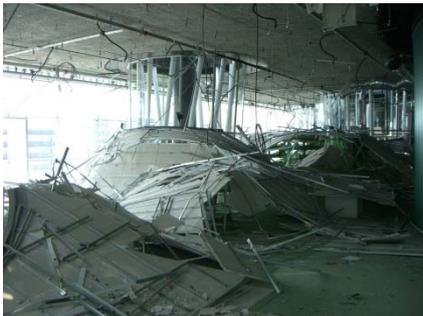
12.5mmの石膏ボード2枚を重ねボルトで吊っていた南側の天井が落下。調査時は撤去作業が行われており、破壊の詳細は不明。

写真 3-27 脱落した天井の様子
(4/13 東北地方整備局撮影、
4/21 には片付けられていた)

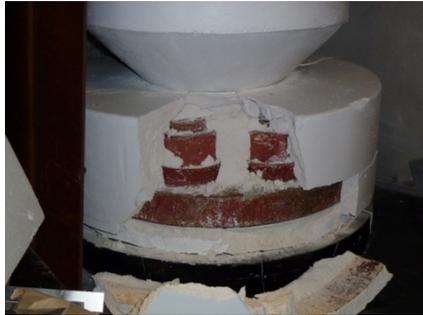
写真 3-31 ピン柱脚

2) 地下1階シャフト柱脚部のかぶりコンクリートの破壊
一部のピン柱脚のかぶりコンクリートが部分的に破壊していた。

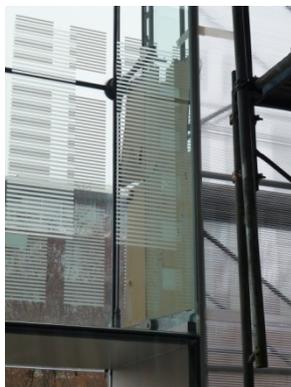
写真 3-33 ダブルスキンガラスの
内側ガラスの破壊 (復旧工事中)

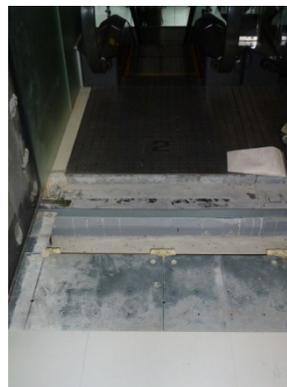
写真 3-34 エスカレーター取り付け部の破壊
(復旧工事中)

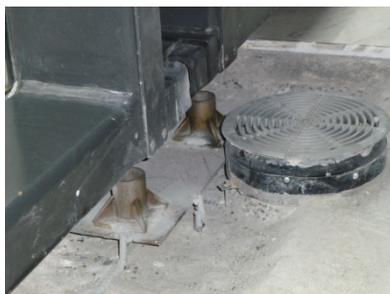
写真 3-35 大扉の中央留めピンの破壊 (撤去後)

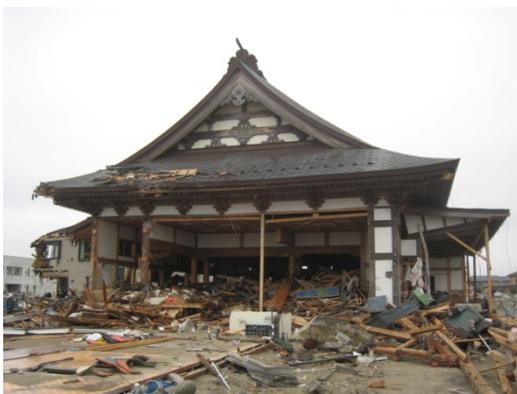
写真 3-47 この寺社は本堂の柱が折れていたが、倒壊しなかった。余震等で倒壊しないように、応急的な補強がなされていた。開口部が大きく、津波の流れ方向に平行に壁があったことが倒壊しなかった理由と考えられる。また、この本堂の蔭にあった住家の被害は軽微であった。

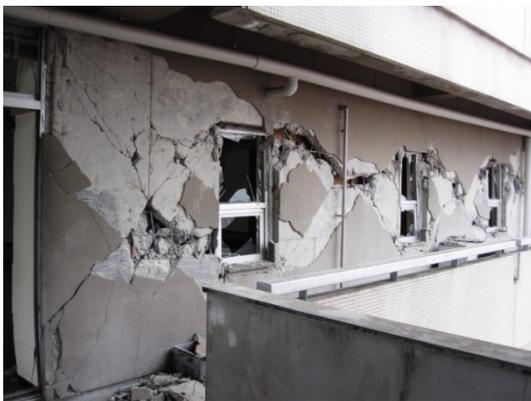
写真 3-50 非構造壁のせん断破壊

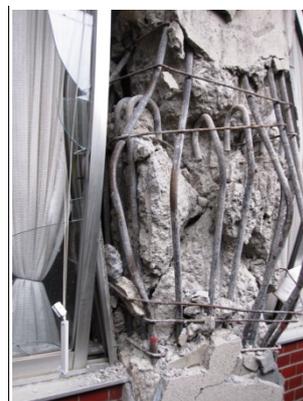
写真 3-51 柱のせん断破壊

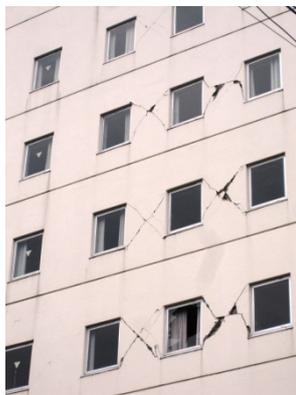
8階建ての鉄筋コンクリート造ホテル建築物で、非構造壁に窓開口隅角部を結ぶせん断ひび割れが生じている。

写真 3-52 非構造壁のせん断ひび割れ

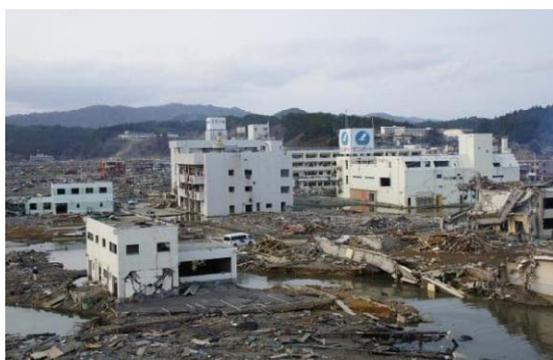
津波災害の大きかった地域ではほとんどの建物が流失あるいは倒壊している中で構造的には大きな被害を生じていない鉄筋コンクリート造の建物が散見される(写真 4.2-1、4.2-2 参照)。とくに建物全体が水没しなかった鉄筋コンクリート造はほぼ完全な形で原形を留めている(写真 4.2-3 参照)。完全に水没した建物でも構造的な被害を生じていない建物が多いが(写真 4.2-4 参照) 転倒したものや構造的被害の大きいものがある。

写真 4.2-1 津波被害が激しい被災地 1
(南三陸町)

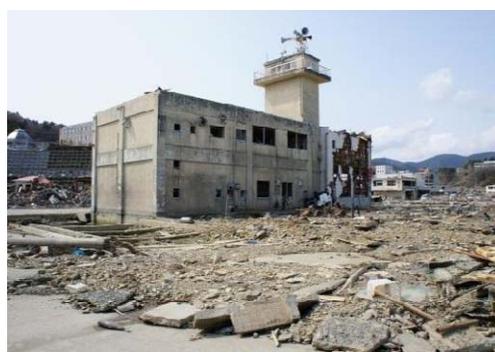
写真 4.2-4 屋上まで冠水した RC 造 (鉄筋コン
クリート造、写真注記以下同じ) (女川町)

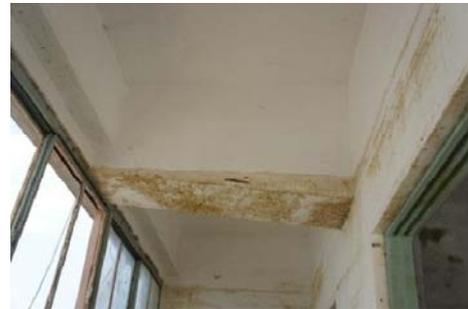
写真 4.2-5, 4.2-6 に建物全体が水没した地域での建物転倒例を示す。写真 4.2-5 の例では外壁により建物が箱状になっている。概して転倒した建物では建物外周部に大きな壁が設けられたものが多い様である。また建物全体が水没したものの構造的被害をまぬがれた建物において、明らかに空気溜りができたと思われる痕跡が見られた(写真 4.2-7 参照)。これらの状況からして転倒した建物では水圧とともに浮力が大きく影響したと思われる。

写真 4. 2-7 天井下 空気溜り
(女川町)

水圧の推定とともに浮力の評価が重要と思われる。また水圧を生じる要因となるような壁の配置や取り付け方法を考慮する必要がある。

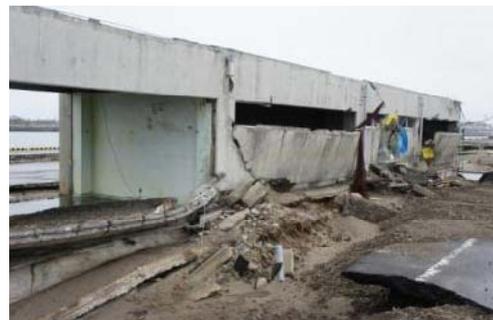
写真 4. 2-8 は波浪による水圧で崩壊したと思われる建物である。ほぼ同じ形状をしていたと思われる近くの建物では外壁が水圧により大破していた(写真 4. 2-9 参照)。

写真 4. 2-9 大破した RC 造(名取市)

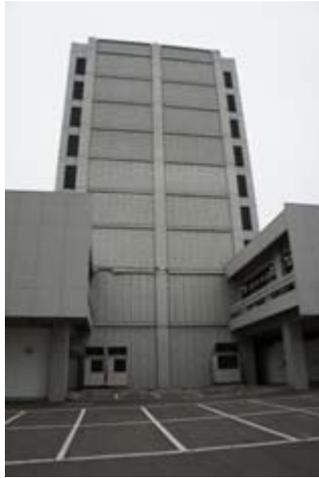
写真 4.2-10 は1階が完全に層崩壊している例、写真 4.2-11 は大破した例である。写真 4.2-12、4.2-13 は主たる耐震要素であるコア壁でのせん断破壊により大きな被害が生じている例である。写真 4.2-14、4.2-15 は耐震補強がなされていた建物で連層耐震壁の曲げ破壊が生じている例である。写真 4.2-16、4.2-17 は2階建ての建物被害例である。2階建ての鉄筋コンクリート造の被害例は稀である。なお、向かいにあった同様な建物は被害を生じていない。

写真 4.2-14 3階床で曲げ破壊した耐震壁
(仙台市青葉区)

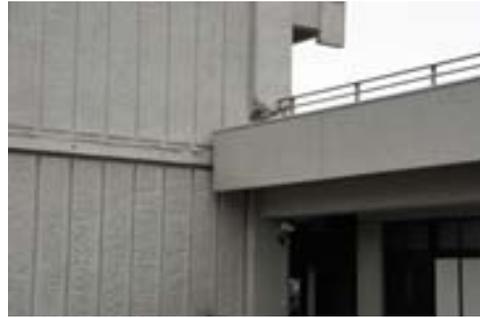
写真 4.2-15 3階耐震壁柱脚部
(仙台市青葉区)

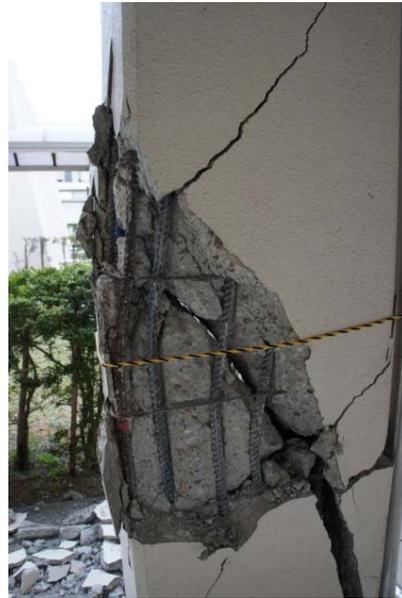
写真 4.2-17 柱のせん断破壊
(仙台市青葉区)

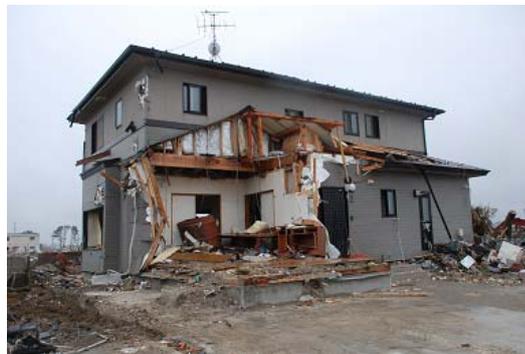
今回調査を行った地域においては、津波による被害を除き、地震動により大破した木造建築物の被害はほとんど見られなかった。津波による最大浸水深さが1.3～1.4 mに達した女川町、南三陸町などの中心部で木造建築物は残存していなかったが(写真4.3-1)、浸水深さが概ね6 m程度の石巻市石巻港周辺、名取市閑上地区では、残存した木造住宅が確認された(写真4.3-2)。

写真 4.3-2 2階床上程度まで浸水したと推察される住宅。突出した下屋部分が大破している(名取市閑上地区)

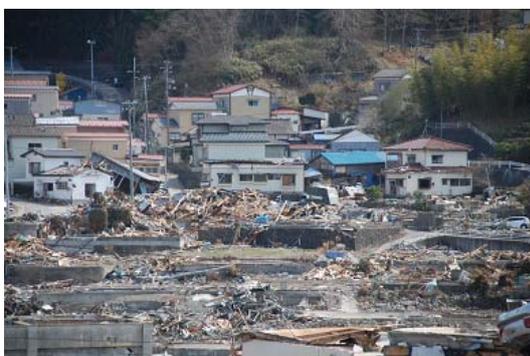
沿岸近辺における丘陵地では、斜面における津波の到達程度により木造住宅の被害程度が異なっている(写真4.3-3、4.3-4)。斜面のふもとでは大部分の住宅が倒壊、流失しているのに対し、少し上方に位置する領域では2階床上まで浸水したと推察される木造住宅が残存していた。さらに上方に位置する住宅は、外観上顕著な被害を受けた様子は見られない(写真4.3-5、4.3-6)。

写真 4.3-3 市街地南側斜面における被災の様子(女川町)

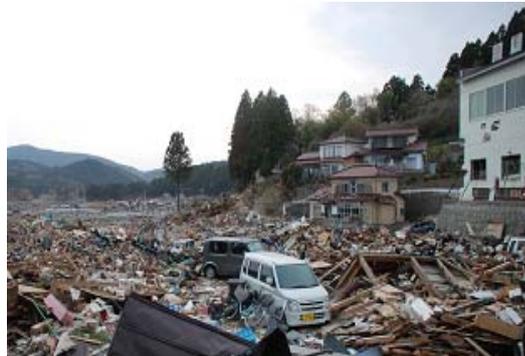
写真 4.3-4 丘陵地斜面における被災の様子(南三陸町)

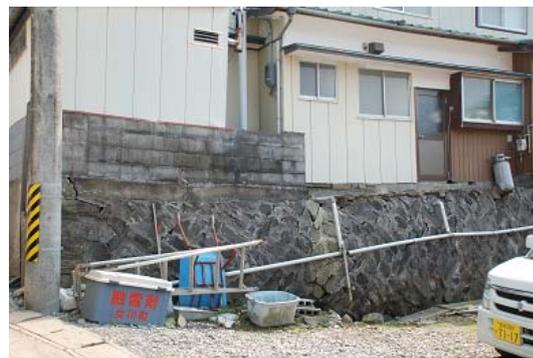
女川町南側斜面では、2階床から2階頂部程度まで浸水したと推察される木造住宅が残存しており、浸水深さに応じて開口部、外壁、屋根などの損傷がみられる(写真4.3-7、4.3-8)。この領域では、浸水による損傷の他に、漂流物の衝突による損傷の様子が見られる(写真4.3-9)。女川町の斜面上方の領域では、擁壁の損傷に伴う不同沈下による被害が散見された(写真4.3-10)。なお、斜面上方の浸水を受けていない地域では、木造住宅の地震動による顕著な被害は見られなかった。

写真 4.3-10 床上浸水した住宅。擁壁の損傷による不同沈下を生じている（女川町）

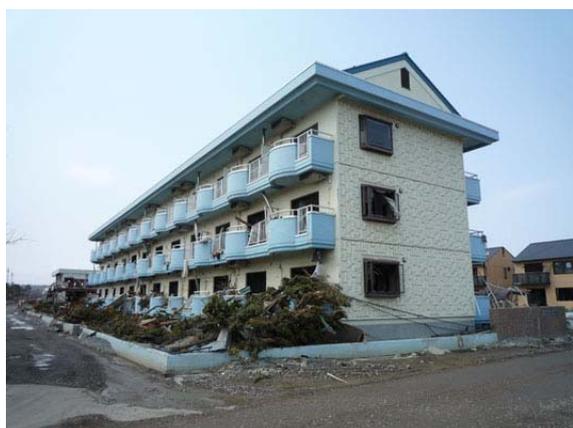
宮城県石巻市（石巻港周辺）および宮城県名取市（閑上周辺）における津波被害の傾向は、次のようにまとめられる。両地域とも、地形としては海岸より高低差のない平坦地が海から陸側に広がっている。写真 4.4-1 に被災後の石巻市雲雀野公園付近の航空写真を示す。写真の中央に共同住宅（鉄筋コンクリート造3階建てで、写真中の青色の建物）が認められる。写真 4.4-2 および 4.4-3 に今回調査で撮影した同建物および同建物の背面（陸側）に残存する2階建て木造住戸群を示す。この例は、前面（海側）の鉄筋コンクリート造建物が背面（陸側）の木造住宅に対しバリアーとなり、その結果として背面木造住宅に加えられる（津波）力を軽減し、住戸の流失には至らなかったものと考えられる。写真 4.4-4 に、名取市閑上地区に残る木造住戸を示すが、本建築物の右手には、寺院本堂が残っており、石巻の例と同じく、バリアーとなって住戸の流失を防いだものと考えられる（写真 4.4-4 に示す戸建て住宅の右側の外装材が比較的残っている）。

写真 4.4-2 共同住宅：RC造3階建て；建物2階高さまで津波痕が認められる；3階では、ガラスが残る；建物背面に木造住戸が残る。

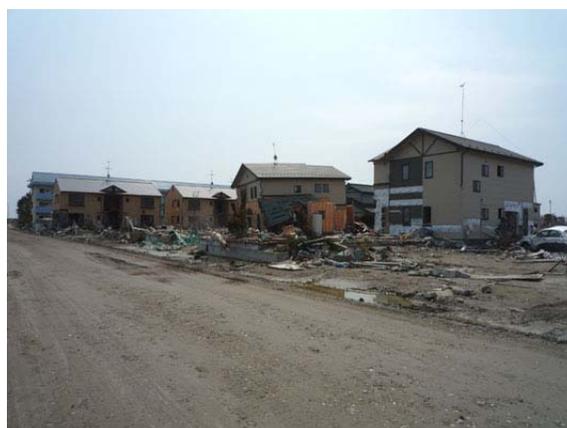
写真 4.4-3 石巻市雲雀野公園付近の共同住宅の背面に建つ流失を免れた戸建て住宅群；写真の左手先に共同住宅が建つ。

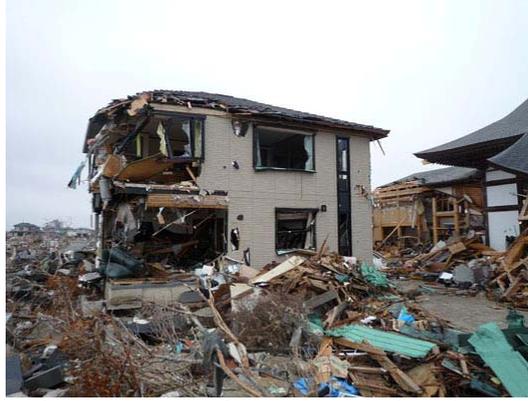
写真 4.4-4 名取市閑上地区に建つ流失を免れた戸建て住宅：写真右手に寺院本堂が残って建つ。

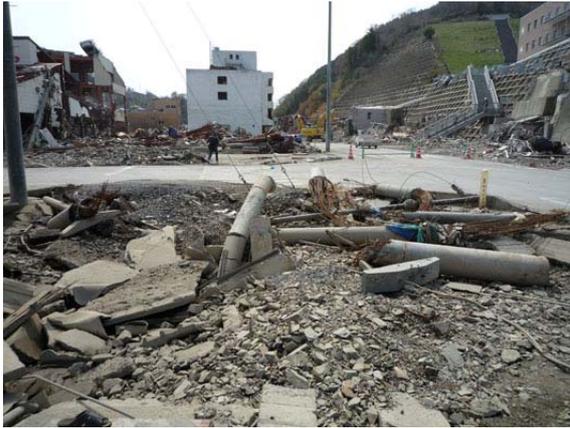
写真 4.4-6 に旅館（鉄筋コンクリート造 4 階建て）が建っていた敷地（同写真の中央に転倒・流された建物の基礎底が見える）、写真 4.4-7 に流された同建物を示す。写真 4.4-5 および 4.4-7 に認められるよう、転倒・流失した鉄筋コンクリート造建物は、高台につながる傾斜面の近傍に建設されていたことは、今後の津波対策を考える上で着目しておくべき点であろう。

写真 4.4-6 津波で転倒・流された旅館（RC 造 4 階建て）が建っていた敷地：倒れた電柱と紛らわしいが、同建物の杭が残る。
