令和 6 年能登半島地震による建築物の津波被害及び瓦屋根の地震被害 現地調査報告(速報)

国土交通省 国土技術政策総合研究所
国立研究開発法人 建築研究所

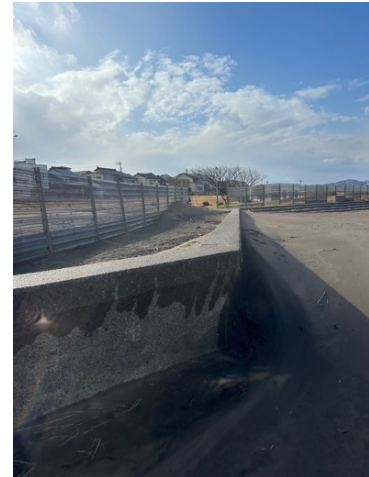
図 4.2.5 損傷のない防砂柵
(海側に堤防あり)

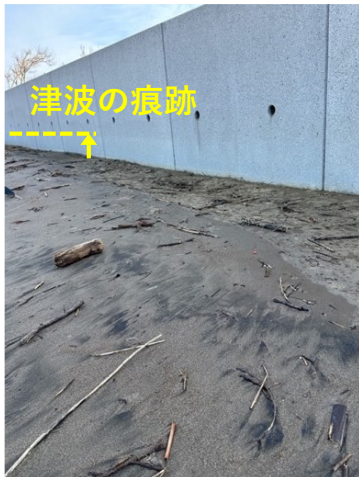
図 4.2.6 津波の痕跡

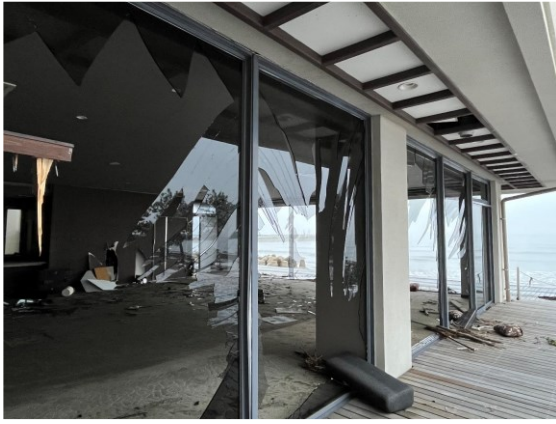
- ・ 珠洲市宝立町鶴飼では、海に面した2階建てのRC造建築物(宿泊施設, 図 5.1.1)の被害調査を実施した。海岸に沿った細長い平面形状であり、1階開口部の海に面した側のガラスはほとんど損傷していた(図 5.1.2~図 5.1.3)。一方、2階開口部ではガラスは損傷していないことから、1階の被害は津波によるもので、津波は2階までは達していなかったと見られる。この建築物では、外観から躯体の被害は確認できなかった(図 5.1.2)。
- ・ 海との距離は非常に近く、津波を遮るための堤防は見られなかった(図 5.1.4)。なお、この建築物の津波の痕跡高さの調査は3日目の被害調査で詳細に実施している(6.1節参照)。

図 5.1.3 1階の窓ガラスの損傷(2)

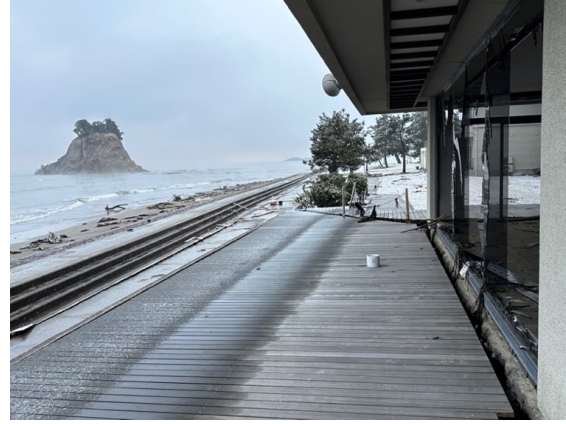
図 5.1.4 建築物と海岸および見附島の状況

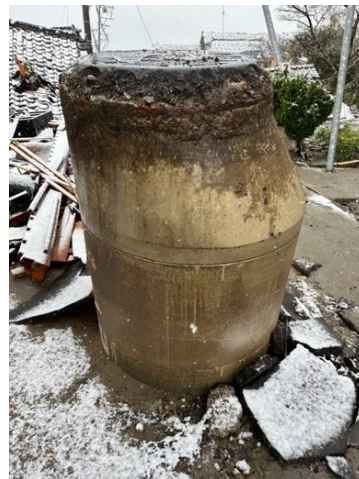
- ・ 鵜飼漁港では、海に面した倉庫や建築物の開口部に津波による被害が見られた。
- ・ 図 5.2.1 は鉄骨造倉庫の被害である。開口部に津波が流入しており、漂流物が流れ込んでいた。
- ・ 図 5.2.2 は木造建築物の被害である。海に面した開口部が被害を受けていた。一方、1階の窓は確認した範囲では割れが生じていなかった。これらの被害の周辺では船が陸上に座礁し、トラックが海岸に移動していた(図 5.2.3)。また、付近のRC造建築物の周囲の地盤には洗掘が生じていた(図 5.2.4)。
- ・ 鵜飼漁港近くの橋とそれに接する道路との間には大きな段差が見られた(図 5.2.5)。
- ・ 鵜飼漁港周辺では図 5.2.6 のように多くの住宅が地震によって倒壊し、周辺の地盤は図 5.2.7 のように地割れを起こして変状していた。周辺の地面には砂の堆積を確認した。この砂は津波によるものと考えられるが、一部の地面では液状化による噴砂の可能性も考えられる。
- ・ 周辺の道路では多数のマンホールが周囲の地盤面から隆起しており、調査した範囲では最大で1.5mほど突出していた(図 5.2.8)。

図 5.2.8 突出したマンホール

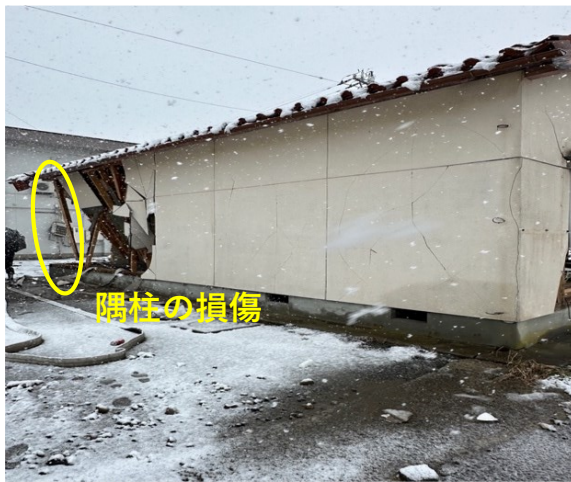
- ・ 珠洲市飯田町の飯田港周辺では、沿岸部で津波被害を受けた住宅・建築物が複数見られた。
- ・ 図 5.3.1 は津波によって外壁が損傷した鉄骨造建築物である。隣接する住宅でも 1 階の外壁が損傷する津波の痕跡と見られる被害が確認できた(図 5.3.2)。さらに、その隣の建築物では津波の波圧によって開口部や外壁が損傷していた(図 5.3.3)。
- ・ 海沿いの建築物については、津波の波圧によって外壁が面外方向に変形していた(図 5.3.4)。また、津波によって隅部の柱が損傷していることも確認できた。この建築物は想定される津波の入射方向に対して側面及び背面となる壁も損傷していた(図 5.3.5)。
- ・ 図 5.3.6 は海岸付近に立地する鉄骨造の津波避難施設(旧珠洲消防署訓練塔)⁴⁾である。当該施設では高さ約 4m の部分で外壁パネルが損傷していた。同施設の近くに衝突したと見られる漂流物、同施設の下部に車の存在がそれぞれ確認できる。この漂流物は被災前には津波避難施設の付近に立地していたものと見られる。なお、目視での残留変形は確認できなかった。
- ・ 図 5.3.7 は津波避難施設を海側から見た被害状況である。津波避難施設周辺のコンクリート柱は陸側に向かって折損していた(図 5.3.8)。

図 5.3.4 津波の正圧による損傷

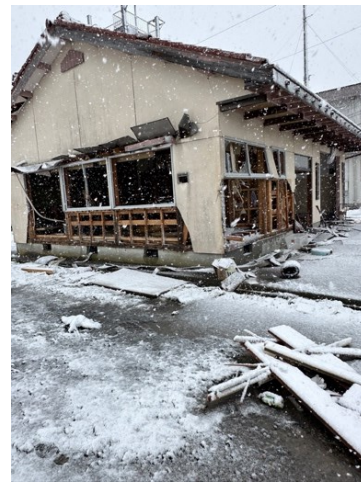
図 5.3.5 側面及び陸側の壁の損傷

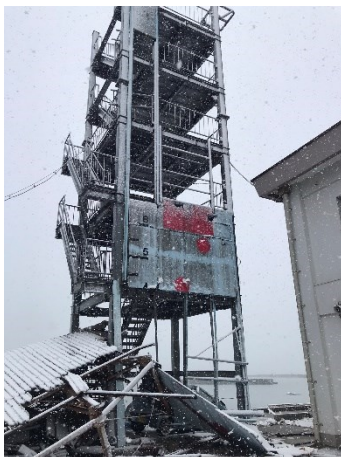
図 5.3.6 津波避難施設の外観(陸側からの撮影)

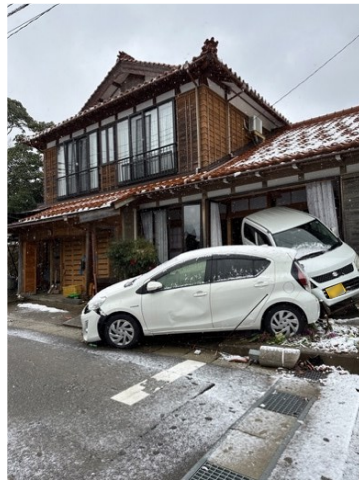
- ・ 珠洲市三崎町寺家の沿岸部では、複数の住宅・建築物に津波被害を確認した。
- ・ 基礎のみが残っており、上部構造が流失・移動した事例が複数見られた(図 5.5.1～図 5.5.2)。
- ・ 図 5.5.3 のように2階部分が移動した住宅が見られた。2階部分の外装材が剥離していることから、地震で1階部分が倒壊し、2階部分が津波で流された可能性が考えられる。
- ・ 海岸からやや陸側の住宅では津波による開口部などの損傷は見られなかったものの、車が移動している状況が見られた(図 5.5.4)。
- ・ 海に面した部分が RC 造の建築物では、津波による開口部(扉)の被害は見られたものの、躯体に地震及び津波による被害は発生していなかった(図 5.5.5～図 5.5.6)。なお、2階部分のガラスに損傷がなかったことから、津波は2階の高さまでは達していなかったと考えられる。

図 5.5.4 津波による車の移動

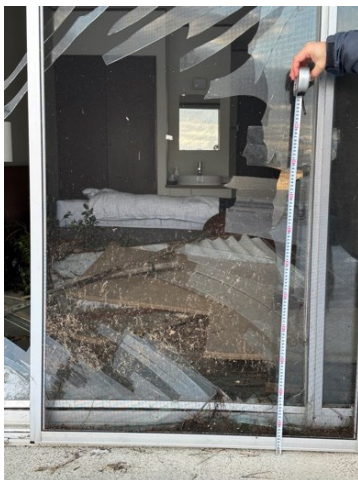
- ・ 2日目に調査した珠洲市宝立町鶴飼の海に面した RC 造建築物(宿泊施設, 図 5.1.1)について, 津波の痕跡高さを再調査した。
- ・ 建築物の周辺に付着していた漂流物の痕跡の高さは地面から 1.3m~1.8m であった(図 6.1.1~図 6.1.4)。
- ・ 図 5.1.1~図 5.1.3 でも確認できる建築物の海側のガラスの損傷高さを調査すると, 損傷箇所の上面の高さは地面から 1.5m~2.4m であった(図 6.1.5~図 6.1.6)。
- ・ 窓ガラスの損傷には津波波力と見られるものだけでなく, 植木や流木の衝突によるものも見られた(図 6.1.7~図 6.1.8)。
- ・ 数メートル陸側の駐車場付近に位置する電話ボックスでも津波の痕跡が見られた(図 6.1.9)。その痕跡は想定される津波の入射方向に対して側面に残っており, 高さは最大で約 50cm であった。

図 6.1.4 痕跡高さとガラスの被害

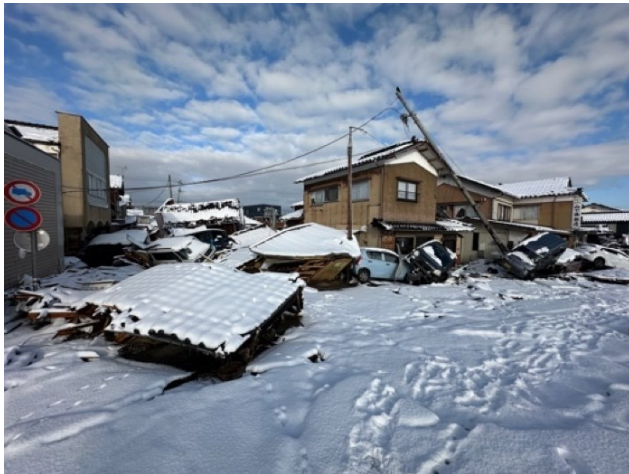
- ・ 鵜飼漁港の北側では多くの倒壊した建築物が道路を封鎖しており、海岸まで通行できない道が多かった。
- ・ 鵜飼漁港の北側では多くの車両が津波により流されている状況が確認された。特に、海からの津波の遡上によって、車両が鵜飼交差点付近の一ヶ所の通りに集中して移動している状況が見

図 6.2.1 車両の移動

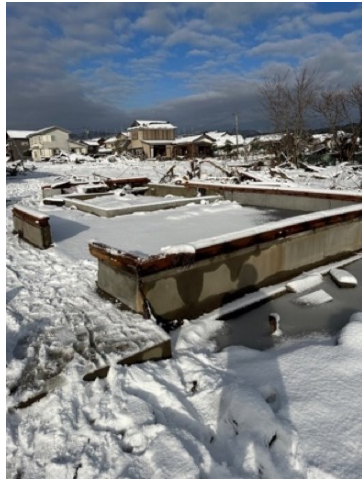
- ・ 沿岸部では基礎と土台のみが残り上部構造が流失した建築物が複数見られた(図 6.2.3, 図 6.2.4)。上部構造が流失した住宅において隅角部の土台を確認したが、金物の採用は確認できなかった(図 6.2.5)。一方、この付近では開口部が破壊されることによって内部に水が流入したことで流失を免れたと考えられる建築物も見られた(図 6.2.6)。また、比較的築年数が浅いと見られる住宅も流失を免れていた(図 6.2.7)。1 階開口部が損壊し、軒天井が破損した状況が確認できた。

図 6.2.4 建築物の流失(2)

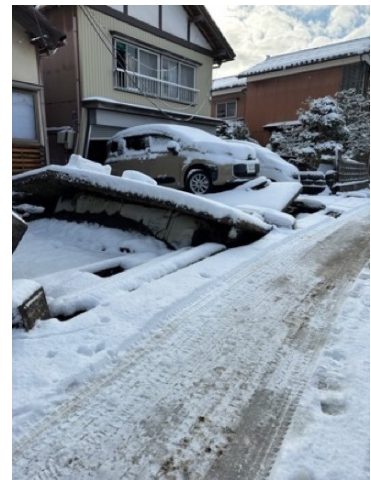
- ・ 沿岸部に面していない住宅でも網戸や玄関に津波が作用した痕跡が見られ、その高さは地面から 1m 以下のものがほとんどであった(図 6.2.12)。特に高いものでは、周辺の地面が沈下した影響も含めて 2m 以上の高さにある痕跡も見られた(図 6.2.13～図 6.2.14)。
- ・ 周辺の地面では大きく隆起している箇所も多数見られた(図 6.2.15)。図 5.2.5 の対岸でも同様に、橋とそれに接する道路との間に段差が生じていた(図 6.2.16)。

図 6.2.15 地盤の隆起

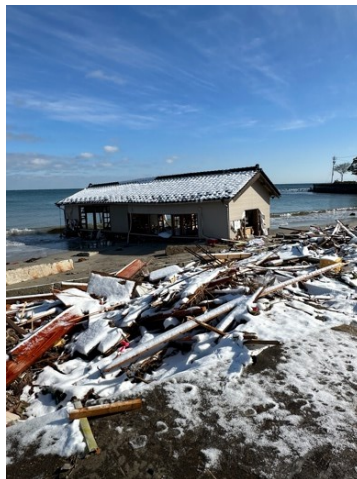
図 6.3.8 住宅の2階部分の移動

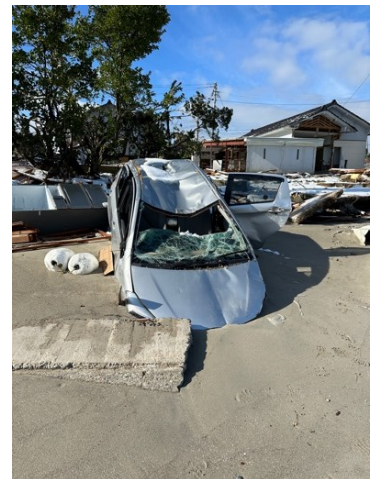
図 6.3.9 車両の移動
