令和6年能登半島地震による木造建築物の被害調査報告（速報）

国土交通省 国土技術政策総合研究所
 国立研究開発法人 建築研究所

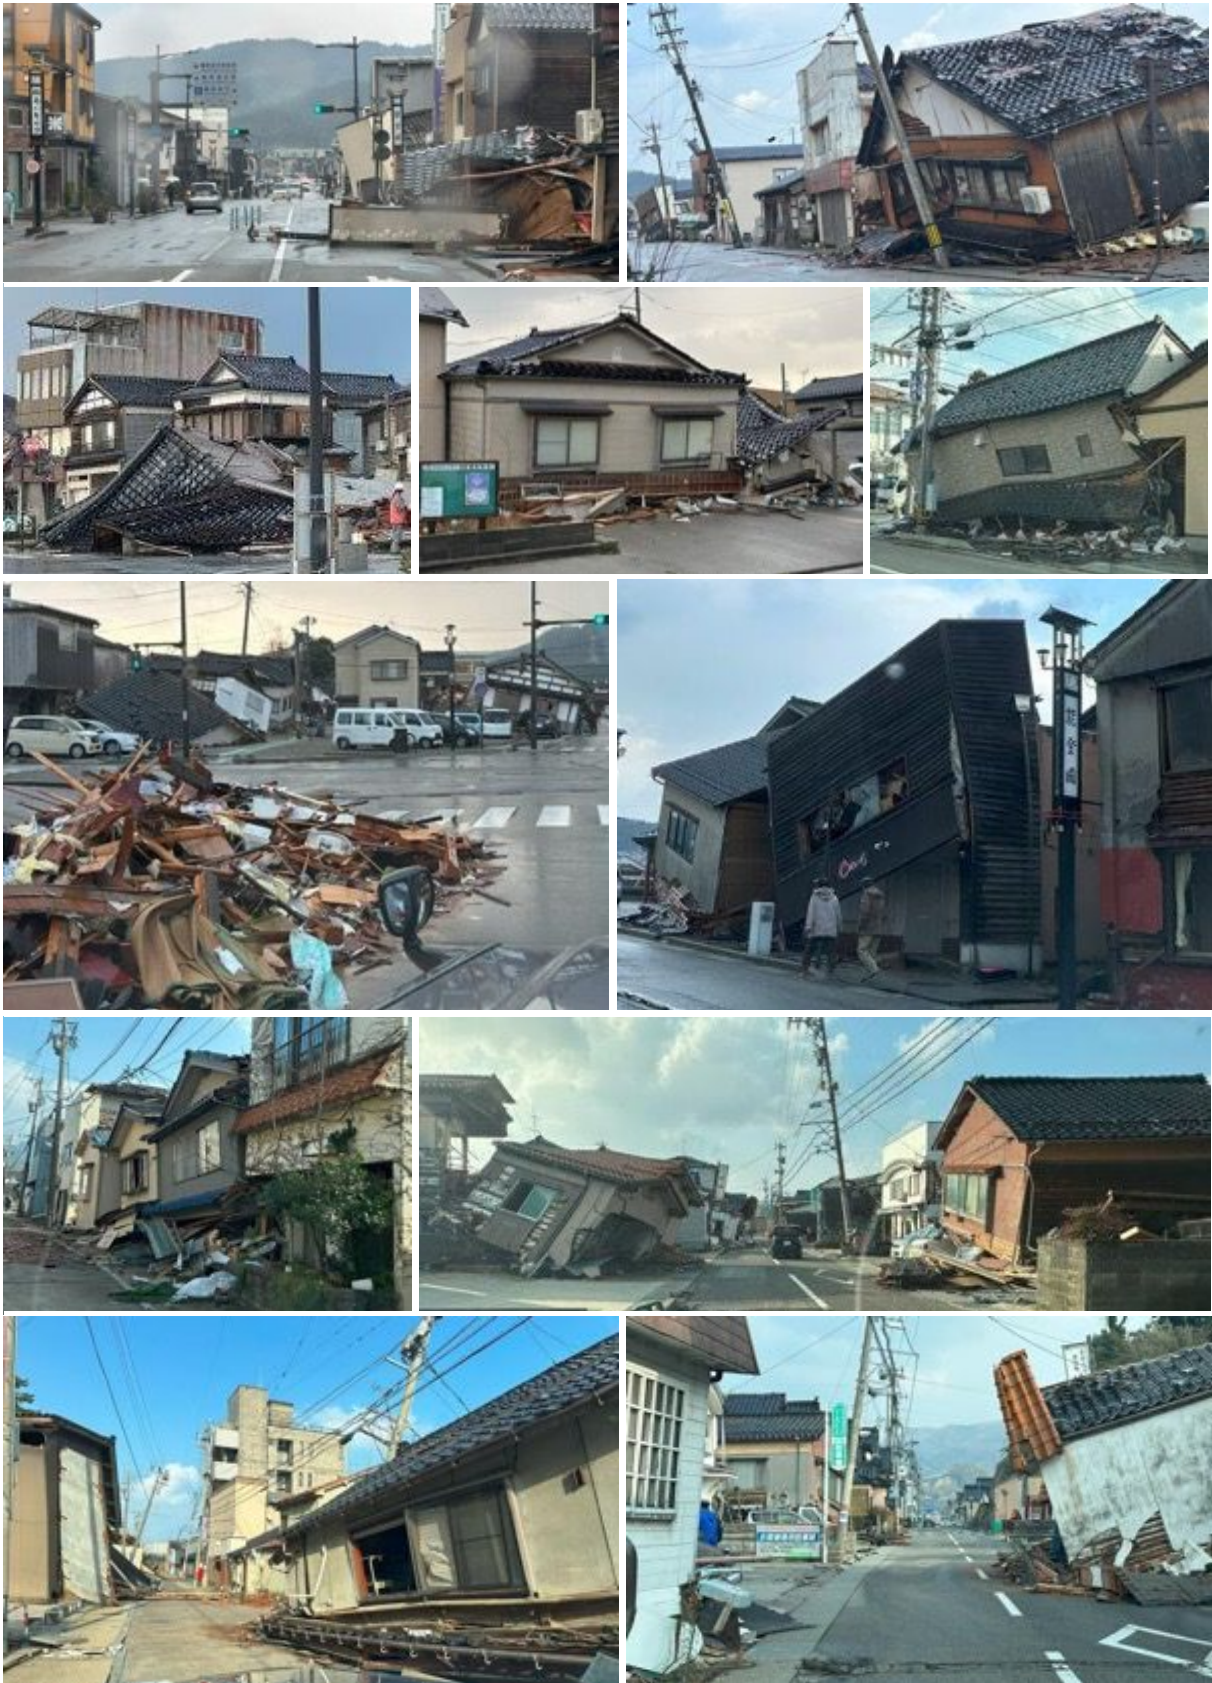
輪島市河井町では、多くの木造家屋が倒壊（写真 6.1.1）や一部は安全限界変形（大地震時に建物が崩壊せず、人命などの安全を確保できる限界の変形）を超えるような大きな残留変形がある（写真 6.1.2）などの甚大な被害を受けていた。下見板張り、隣棟間隔が大規模火災の原因としてあげられているが、倒壊（写真 6.1.3）などして木造躯体が露出したことも延焼の原因として追加する必要がある可能性がある。無被害の家屋は、2007年地震（2007年（平成19年）能登半島地震をいう。以下、同じ。）以降建築の新しいもの（写真 6.1.4）に限られている可能性がある。それ以前の建築とみられるものにも無被害か被害軽微と見受けられるもの（写真 6.1.5）があった。比較的、道路側の開口が小さく、道路に面した前面に壁があることがその一因となつたと推測される。その他、地盤崩壊による被害の可能性のあるもの（写真 6.1.6）や屋根だけ崩壊する希少な破壊形態（写真 6.1.7）、鉄骨造にもたれて倒壊を免れている例（写真 6.1.8）などがあった。

写真 6.1.1 輪島市河井町の倒壊家屋群

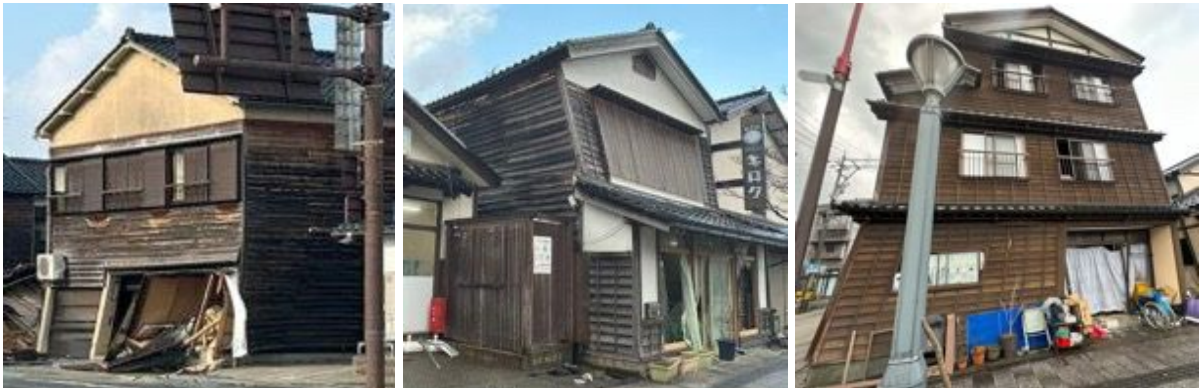
写真 6.1.2 一部は安全限界変形を超えるような大きな残留変形のある家屋

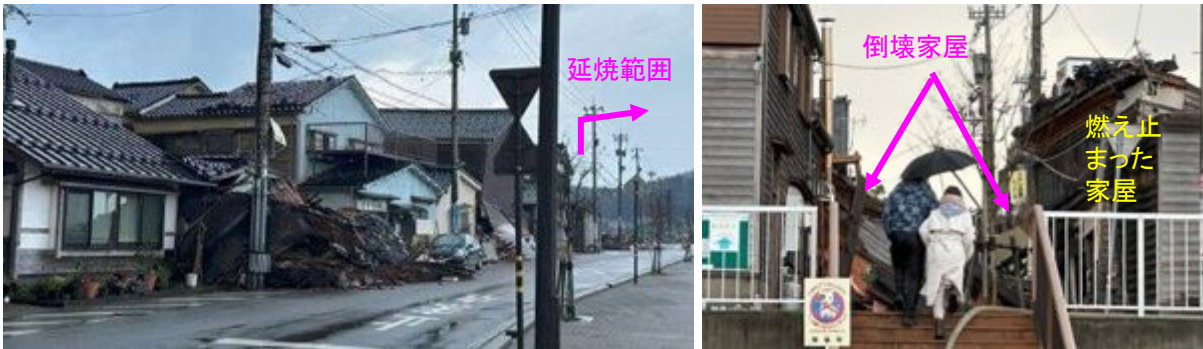
写真 6.1.3 延焼範囲近傍で倒壊していた家屋

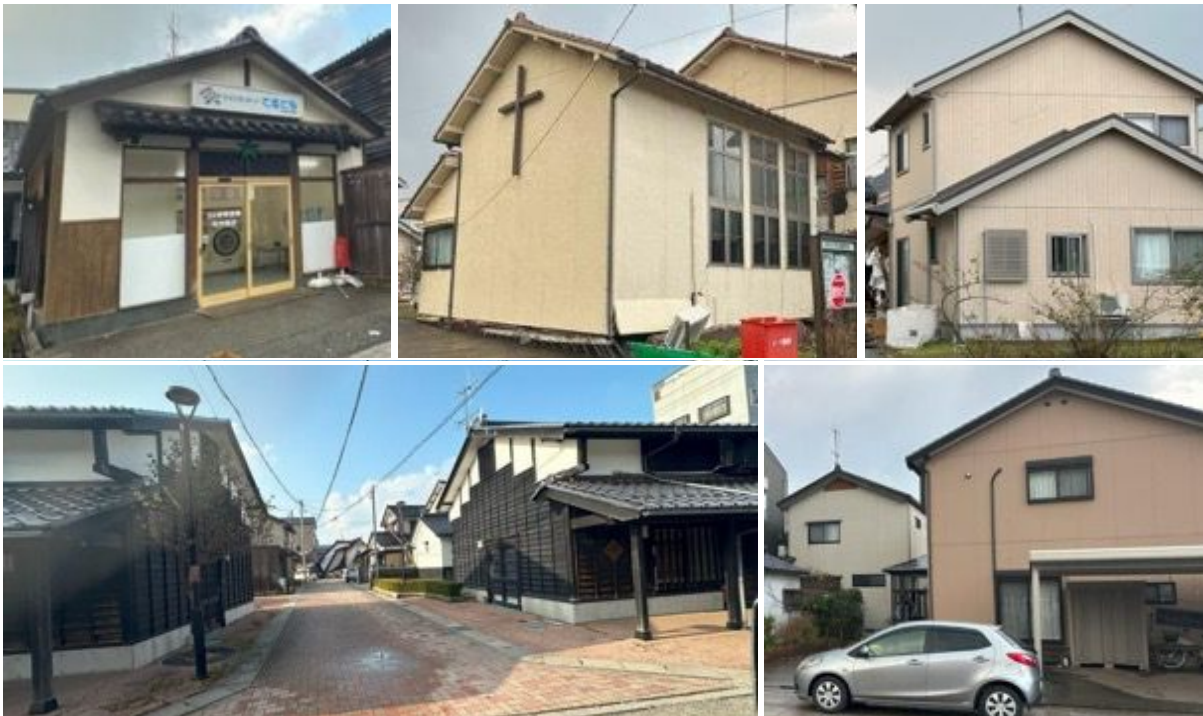
写真 6.1.4 無被害、又は被害軽微に見受けられる平屋や比較的新しい木造家屋

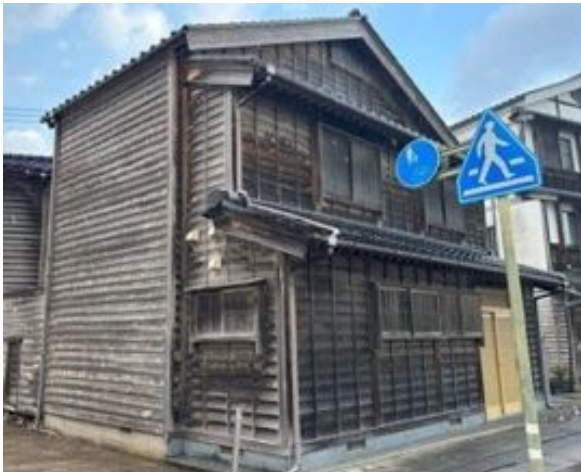
写真 6.1.5 被害軽微に見える比較的古い木造家屋

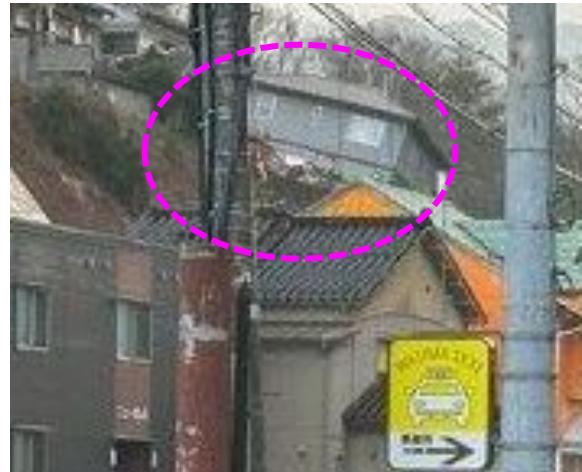
写真 6.1.6 斜面崩壊による被害の可能性がある家屋

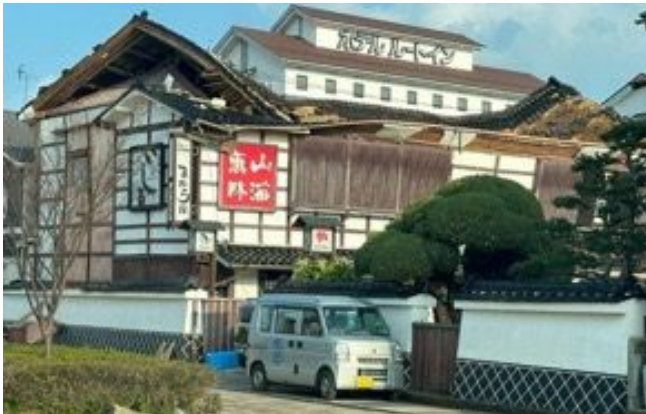
写真 6.1.7 小屋組のみが崩壊した店舗

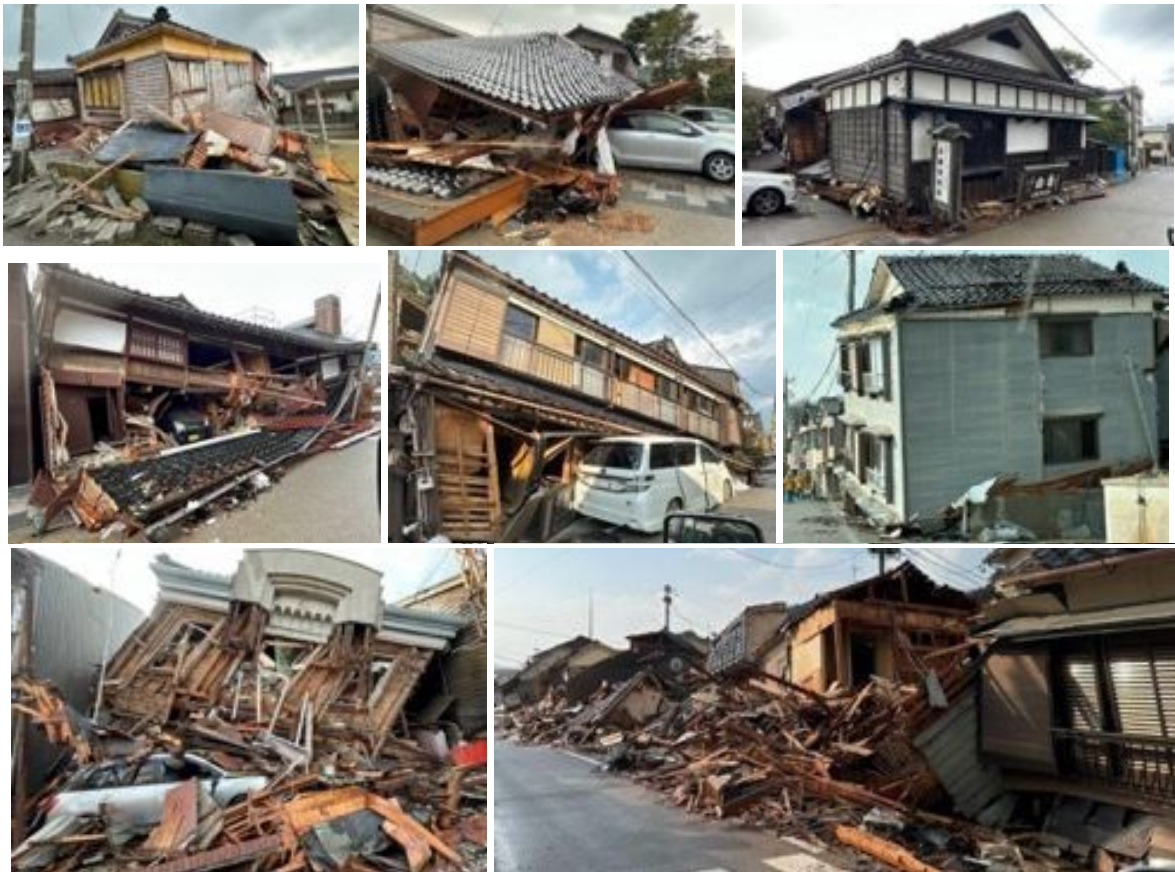
鳳至町はあまり報道されてこなかったが、鳳至山の近辺（堀町）を除いて、ほとんどの木造家屋が倒壊（写真 6.1.9）や一部は安全限界変形を超えるような大きな残留変形（写真 6.1.10）のある被害がある。一方で、比較的被害が軽微と見受けられる木造住宅も見られる（写真 6.1.11）。

写真 6.1.9 鳳至町の倒壊家屋群

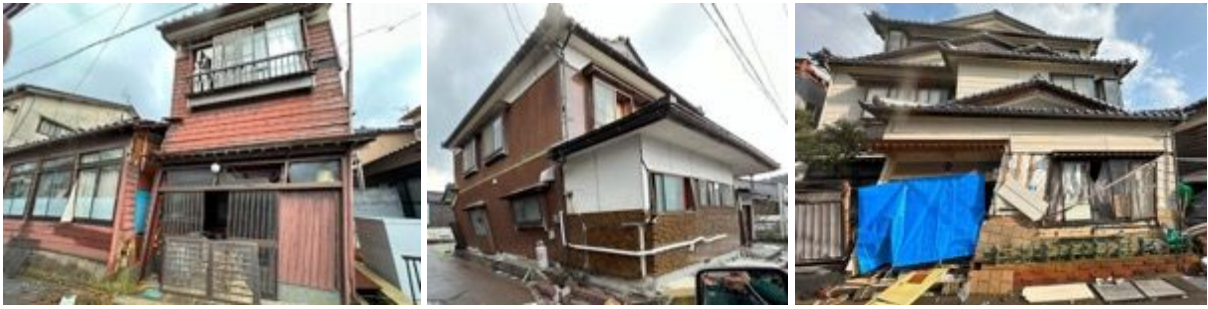
写真 6.1.10 一部は安全限界変形を超えるような大きな残留変形のある住宅（鳳至町）

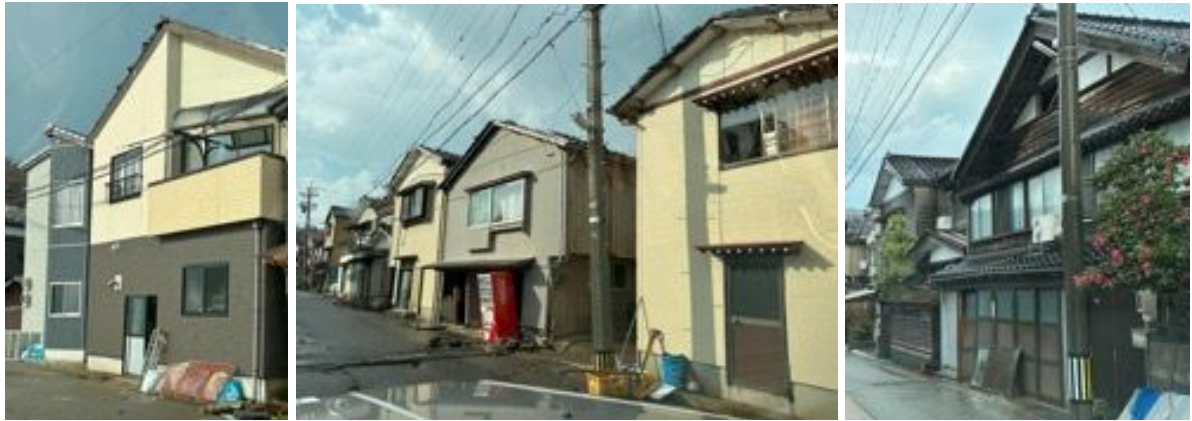
写真 6.1.11 比較的被害が軽微と見受けられる木造住宅（鳳至町）

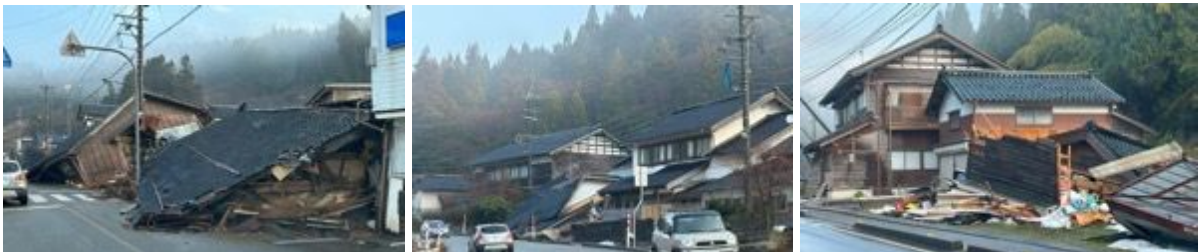
写真 6.1.12 輪島市三井町で確認された倒壊家屋

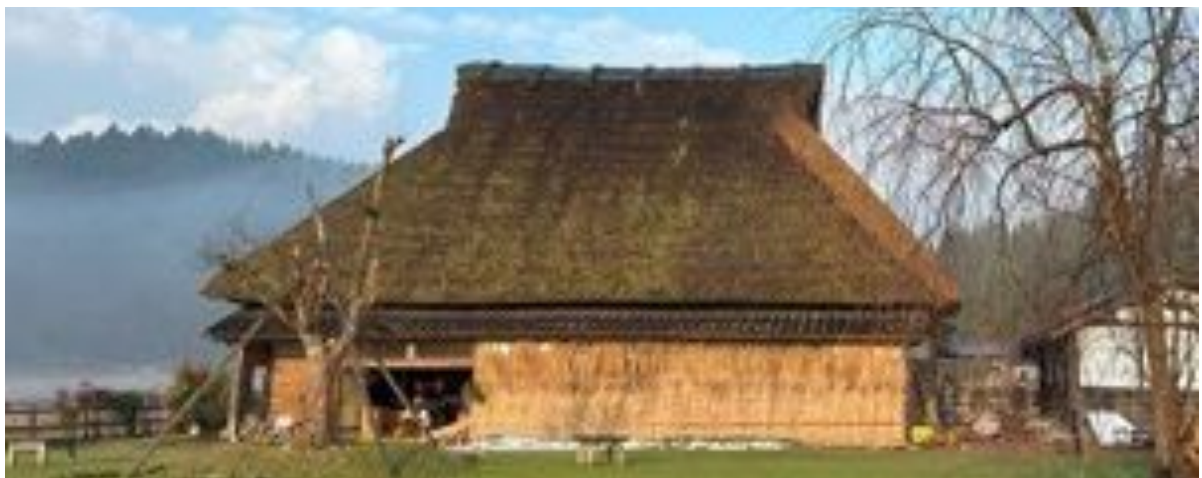
写真 6.1.13 被害軽微に見える藁葺き屋根の民家

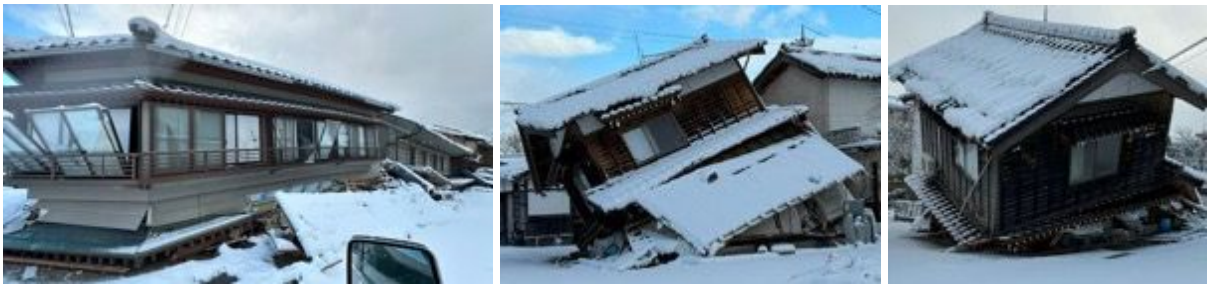
写真 6.2.1 門前町門前・走出の倒壊家屋群

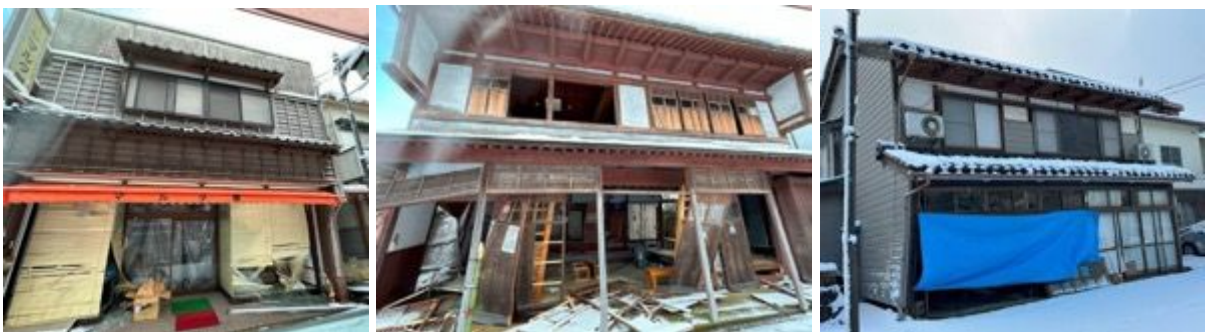
写真 6.2.2 一部は安全限界変形を超える大きな残留変形のある家屋（門前町門前）

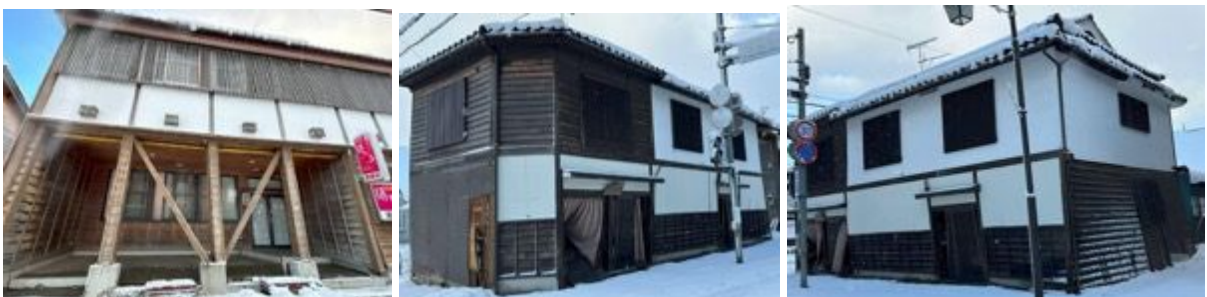
写真 6.2.3 無被害、又は被害軽微と見受けられる比較的新しい木造家屋（門前町門前）

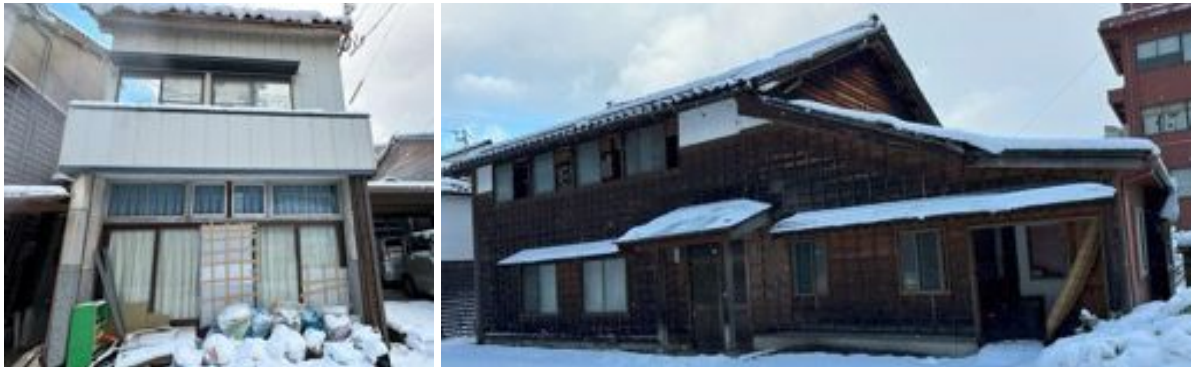
写真 6.2.4 建築年が古いと見える割に外観上被害軽微と見受けられる木造家屋

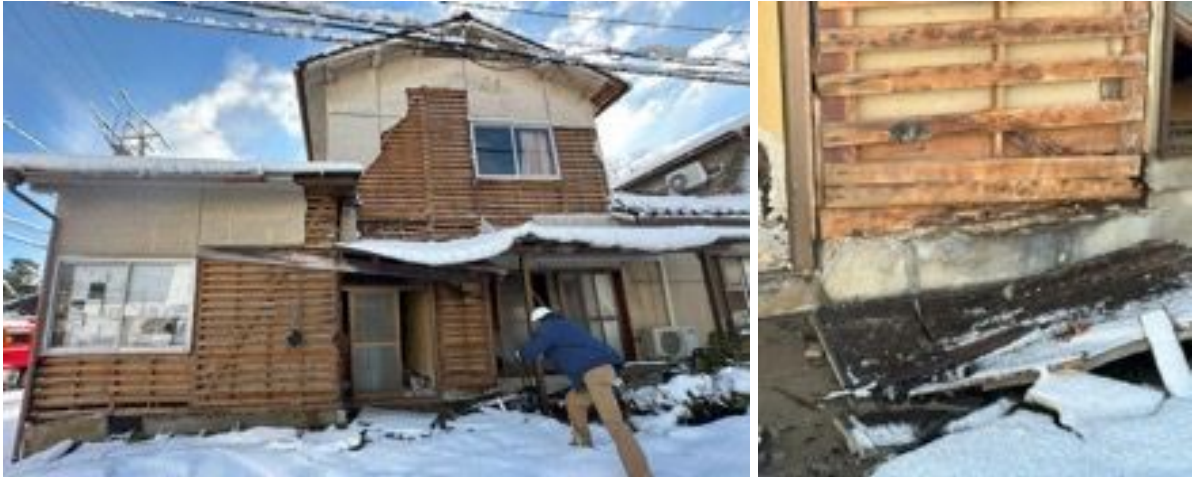
門前町門前（同走出を含む）では、多くの木造家屋が被害を受けている。この地区は店舗併用住宅が多く、そのため接道面の開口が大きく、層崩壊しているもの（写真 6.2.1）が多数ある。2007年地震で被害が軽微であった家屋が、倒壊や安全限界変形を超えるような大きな残留変形を有する（写真 6.2.2）などの被害を受けたと見受けられる。築年数が浅く、2007年地震以降に建築したと見受けられる家屋は概ね無被害、又は被害軽微（写真 6.2.3）である一方で、築年数が比較的古そうに見える割に被害が軽微なもの（写真 6.2.4）も見られた。モルタル外壁が大規模に剥落した事例も確認され、土台部分には腐朽がみられた（写真 6.2.5）。

写真 6.2.5 モルタル外壁が大規模に剥落した住宅とその土台の腐朽

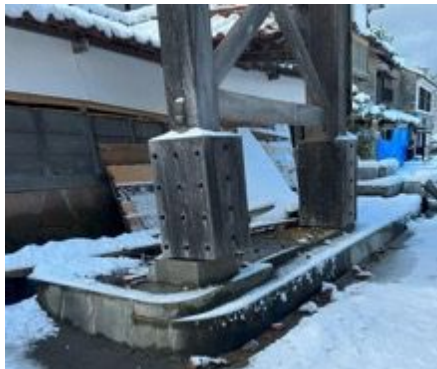
a)山門の脚部の移動

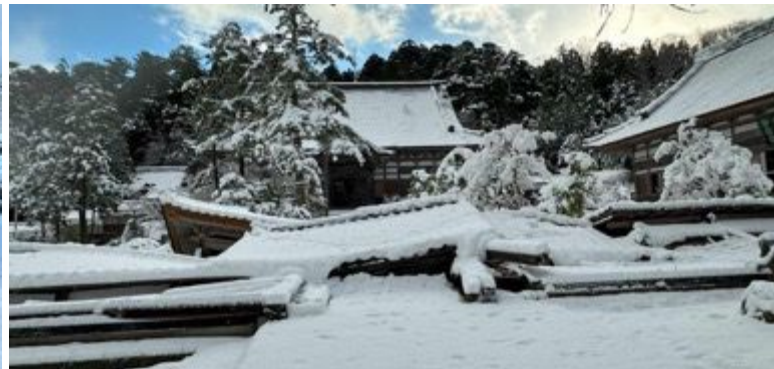
b)塀の倒壊

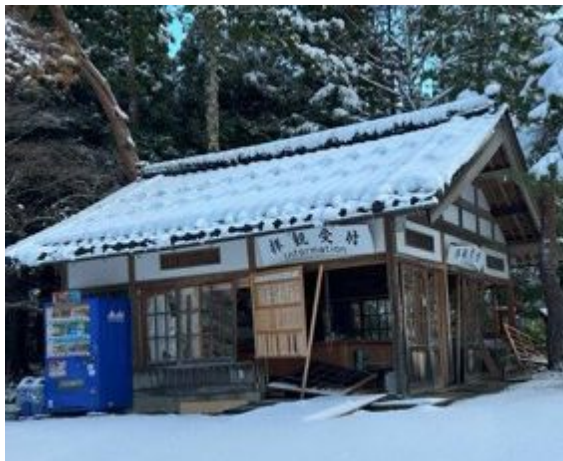
c)社務所の傾斜

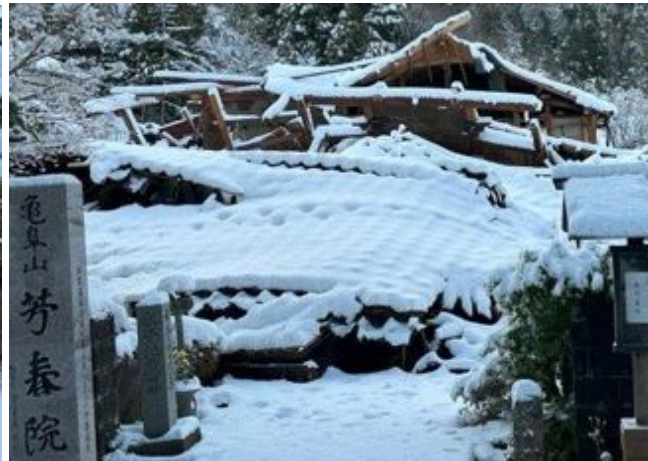
d)芳春院の倒壊

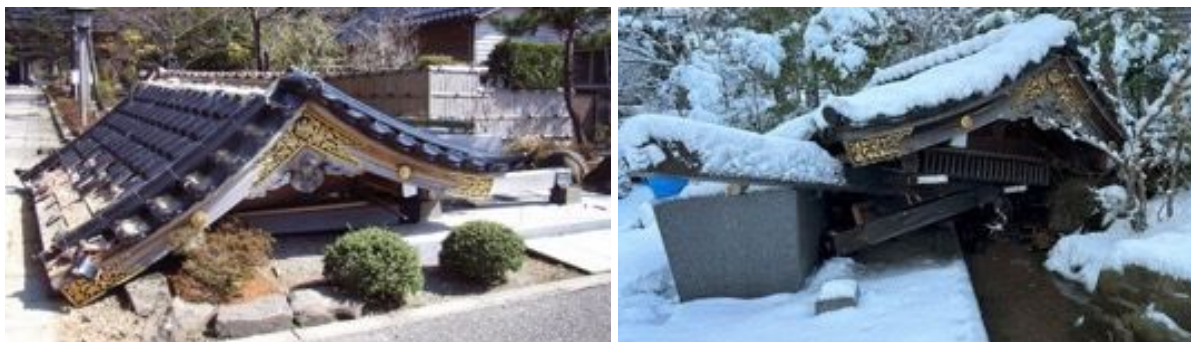
写真 6.2.7 2007 年地震時の倒壊（左：'07 年撮影）後に再建された手水処の倒壊

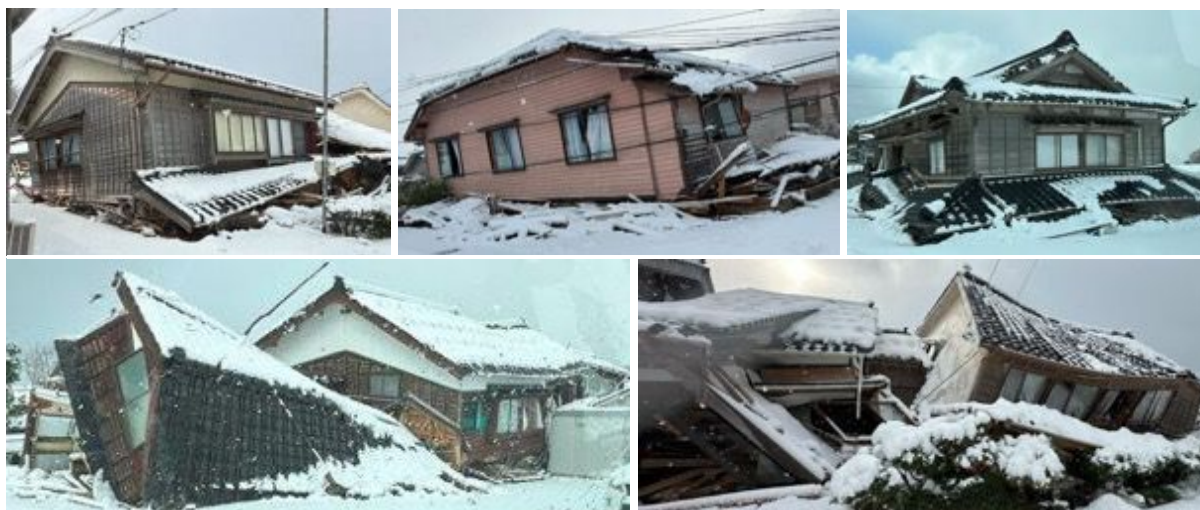
写真 6.2.8 門前町道下・館の倒壊家屋群

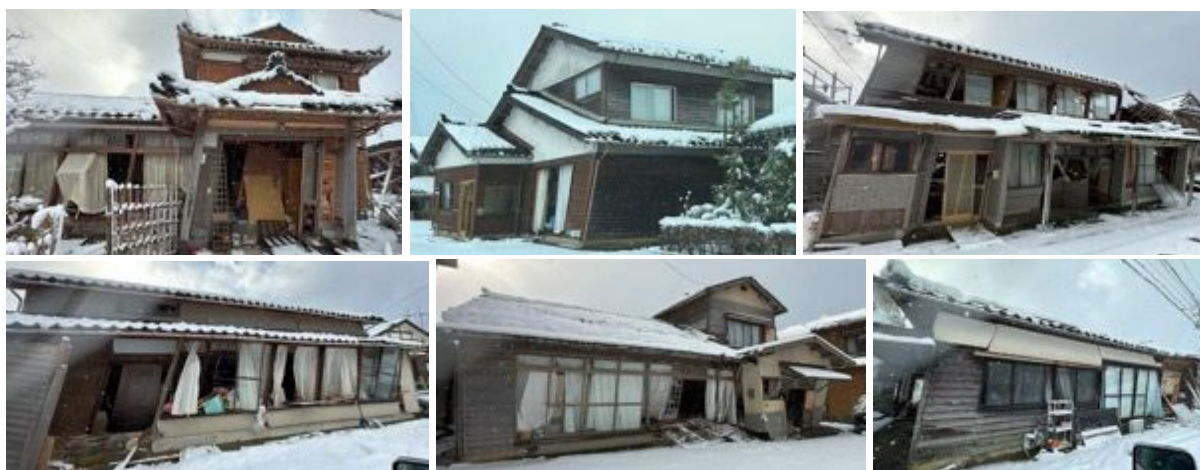
写真 6.2.9 一部は安全限界変形を超えるような大きな残留変形がある家屋（門前町道下・館）

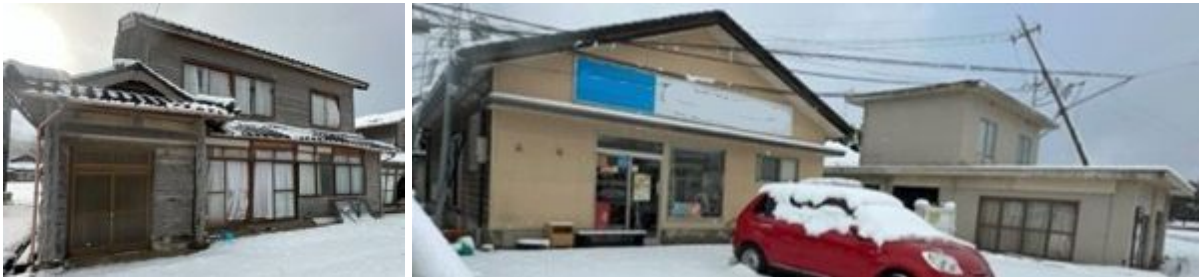
写真 6.2.11 建築年が古い割に被害が軽微の家屋（右の写真の右側の建物はコンクリート造）

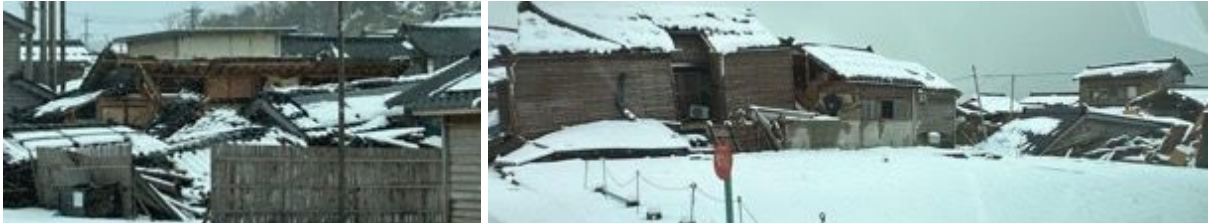
写真 6.2.12 門前町黒島の倒壊家屋群

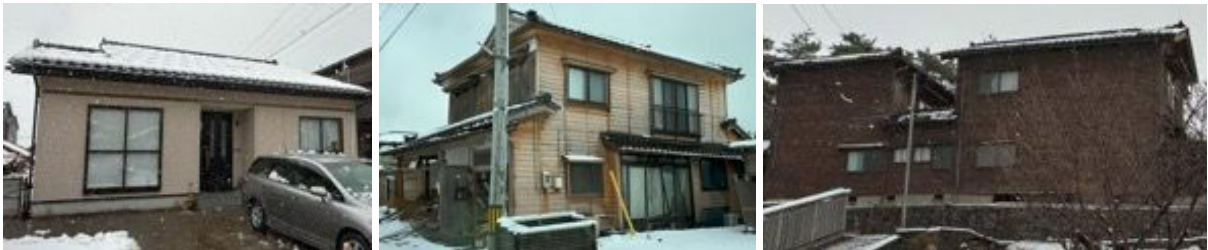
写真 6.2.13 2007年地震の後に再建したと推測される家屋

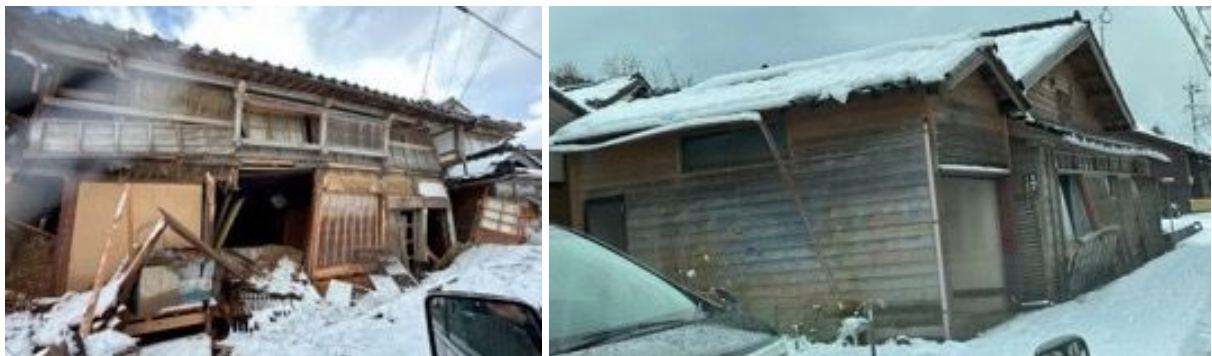
写真 6.2.14 一部は安全限界変形を超えるような大きな残留変形がある家屋（門前町黒島）

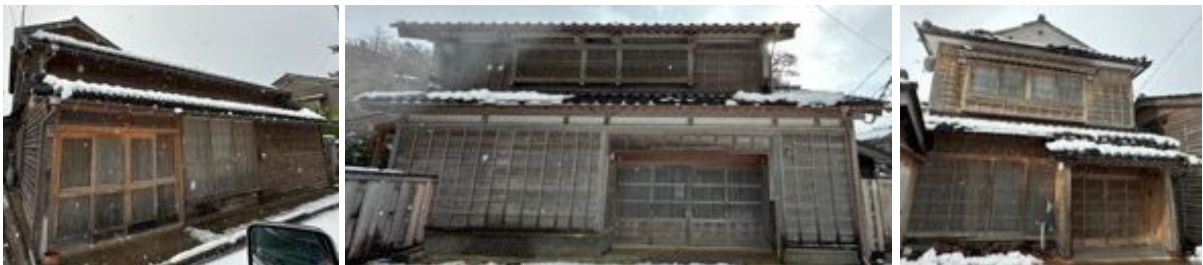
写真 6.2.15 建築年が古い割に被害が軽微の家屋

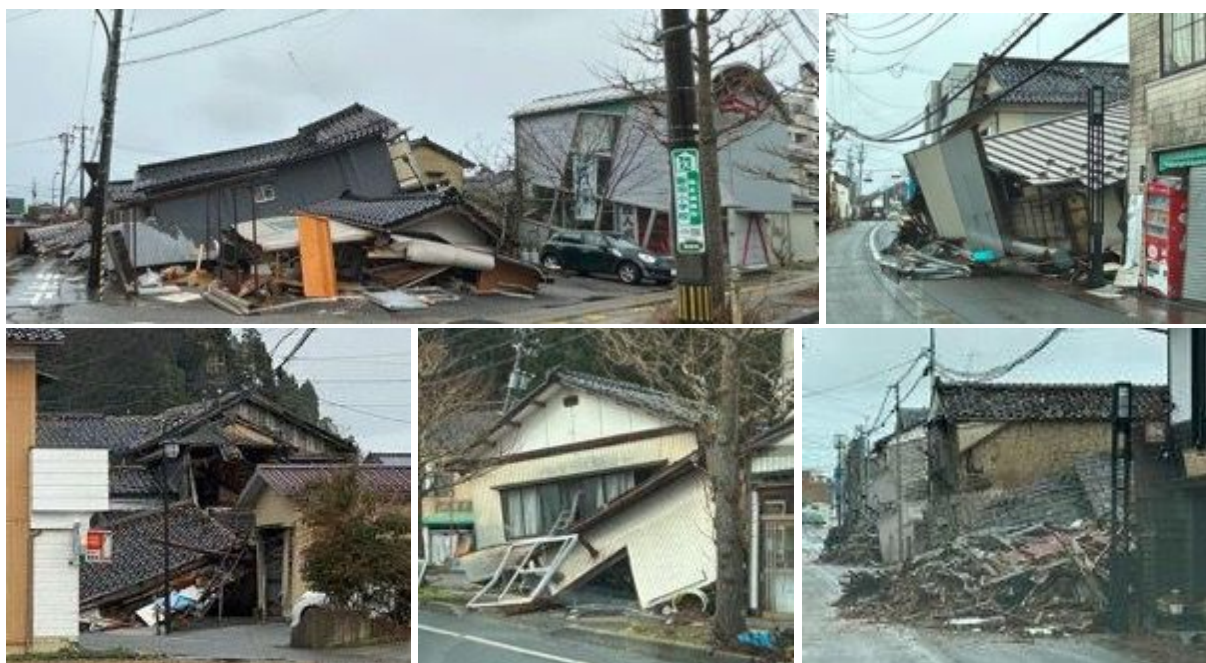
写真 6.3.1 珠洲市役所近辺で倒壊した木造家屋群（珠洲市飯田町）

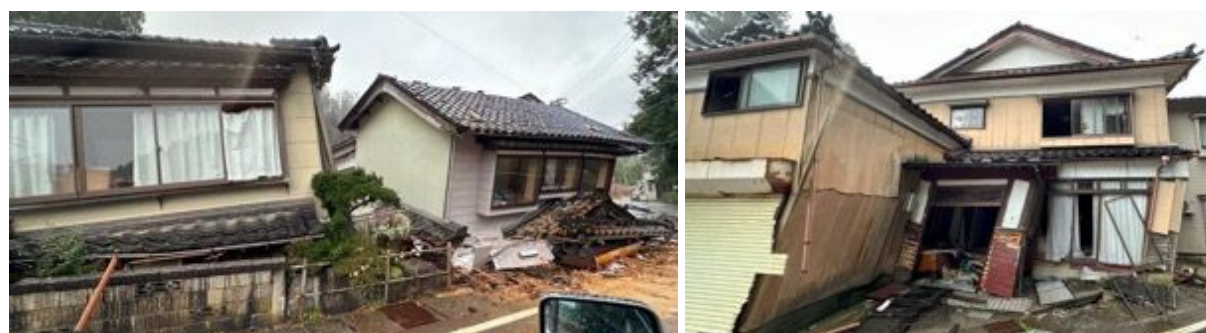
写真 6.3.2 珠洲市役所前以外で倒壊を含む大きな被害を受けた家屋（珠洲市上戸町）

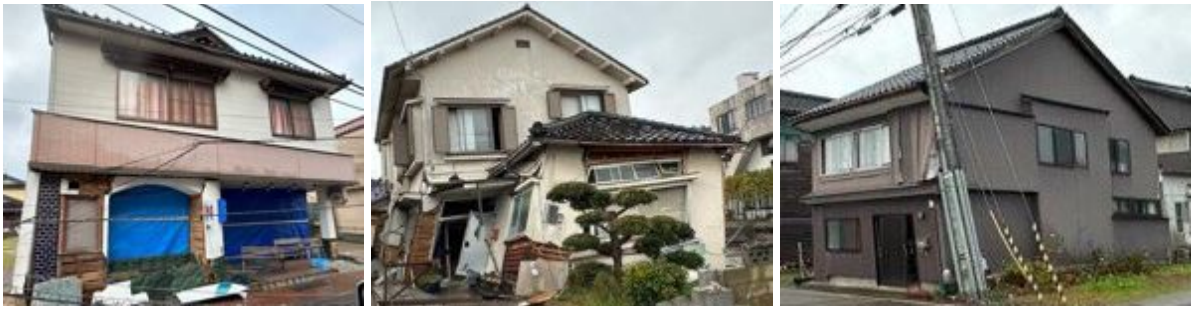
写真 6.3.3 一部は安全限界変形を超えるような大きな残留変形のある木造家屋（珠洲市飯田町）

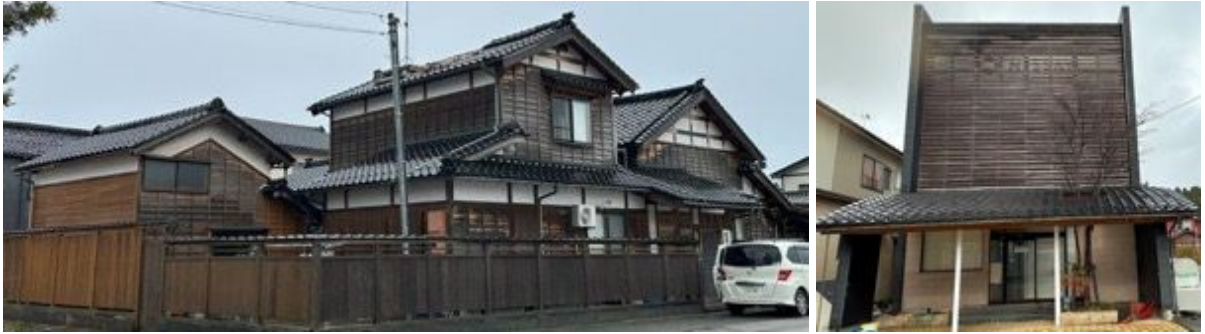
写真 6.3.4 ほぼ無被害の築年数が浅いと見られる家屋（珠洲市飯田町）

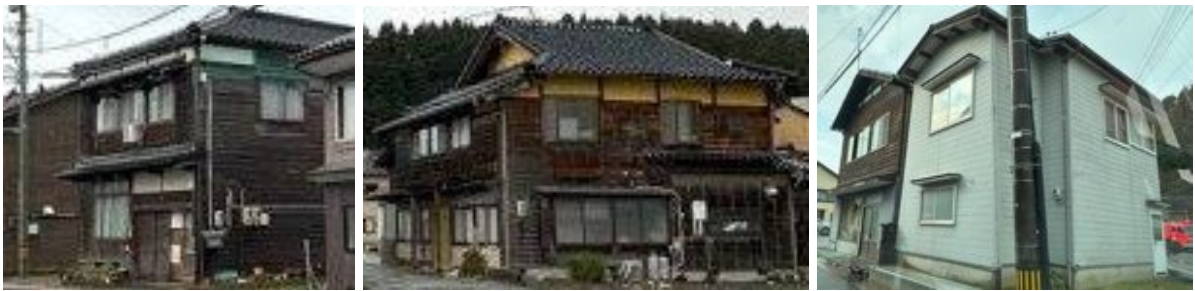
写真 6.3.5 建築年が古そうに見える割に被害が軽微な家屋（珠洲市飯田町）

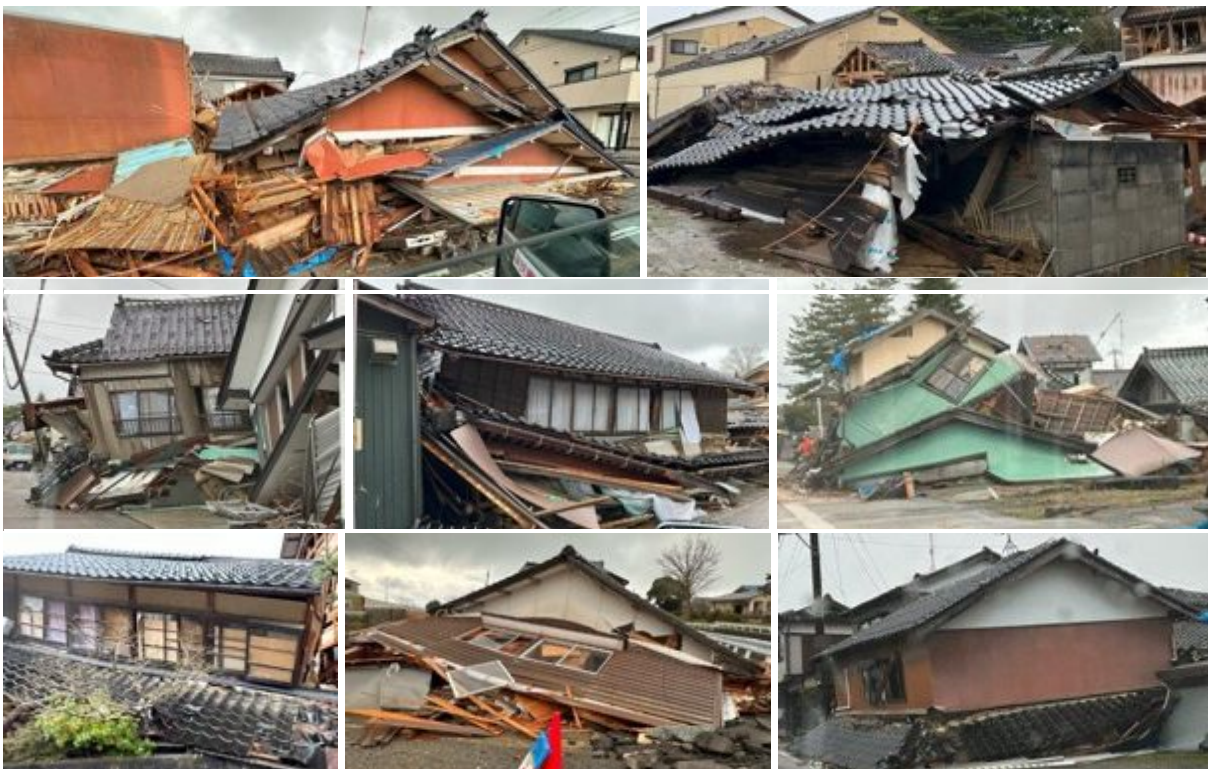
2023年地震（2023年（令和5年）5月5日の石川県能登地方を震源とする地震をいう。以下、同じ）に倒壊を含む被害が多かった正院町正院では、2023年地震時よりも圧倒的に多い倒壊（写真 6.3.6）が確認され、大きな残留変形がある家屋（写真 6.3.7）も2023年地震時よりかなり多かった²⁾。これに対して、仕上材の種類やその外観上の汚損がほとんど無いことから1981年の新耐震基準施行後の建築であるとみられる木造家屋（写真 6.3.8）は外観上無被害であった。

写真 6.3.6 珠洲市正院町正院で倒壊した木造家屋

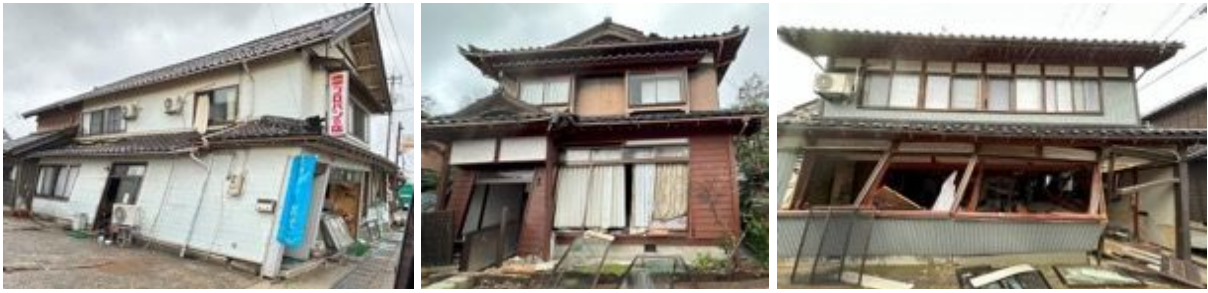
写真 6.3.7 珠洲市正院町正院で一部は安全限界変形を超える大きな残留変形が残る家屋

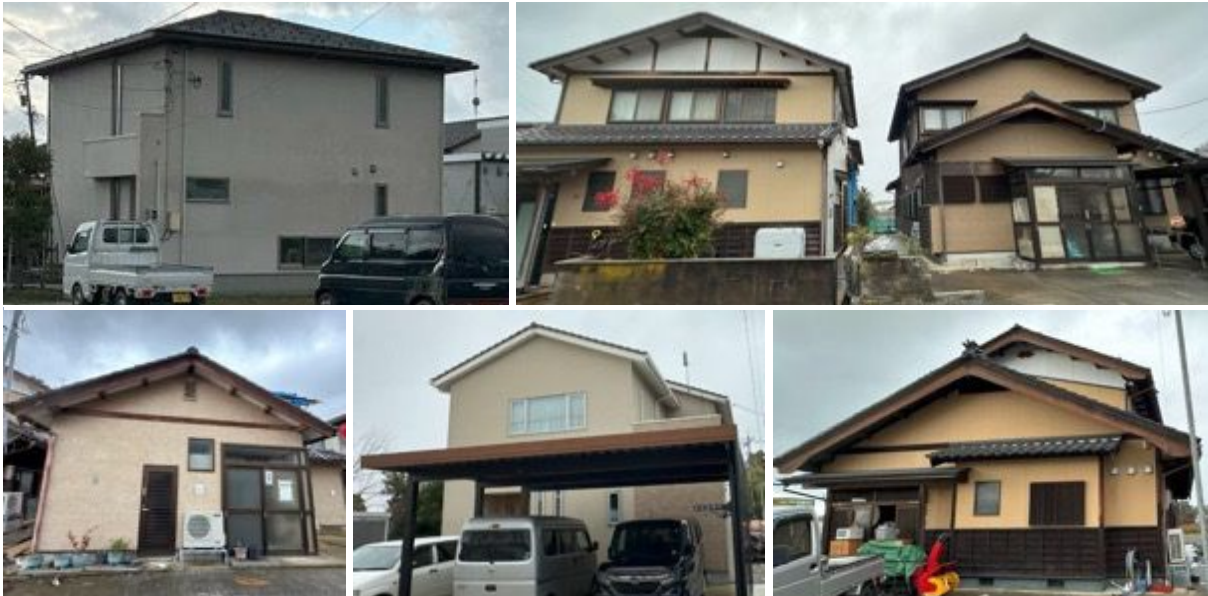
写真 6.3.8 新耐震基準施行後の建築とみられる無被害又は被害軽微の家屋

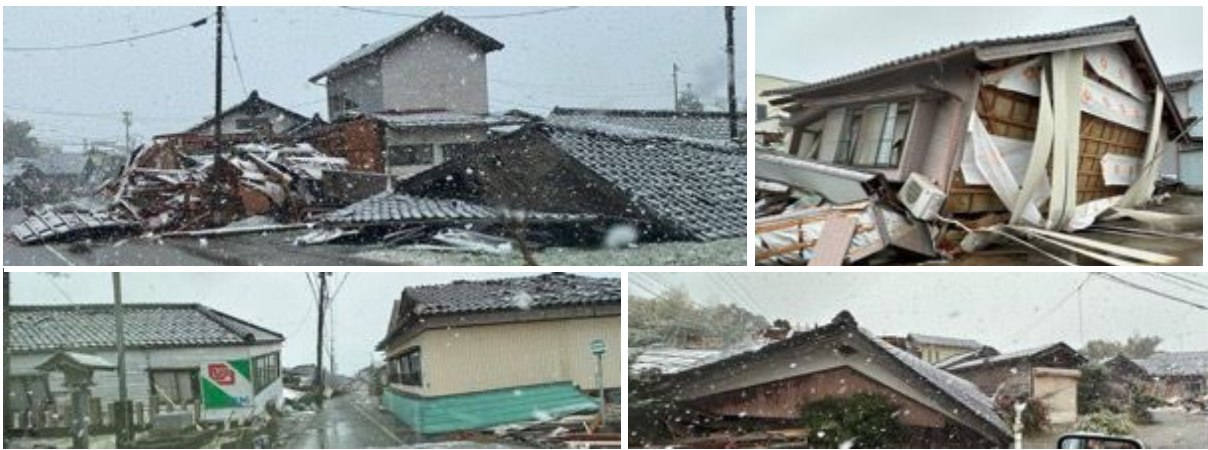
写真 6.3.9 珠洲市宝立町鵜飼の倒壊家屋群

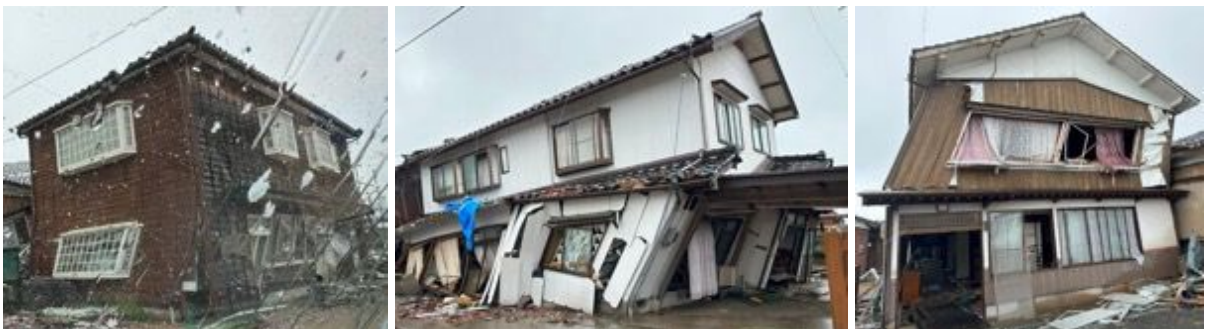
写真 6.3.10 安全限界変形を超える残留変形がある家屋（珠洲市宝立町鵜飼）

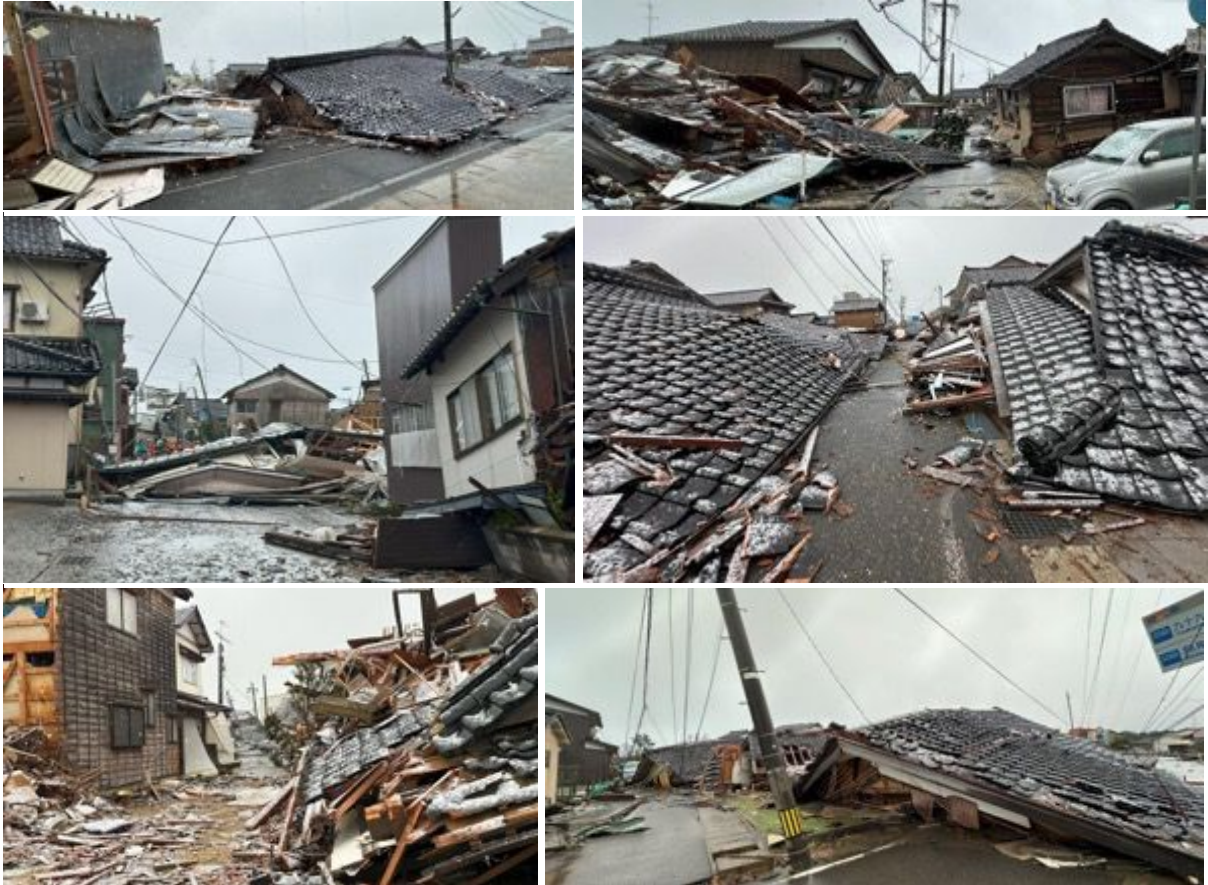
写真 6.3.11 各所に見られた倒壊家屋による道路閉塞（珠洲市宝立町鶴飼）

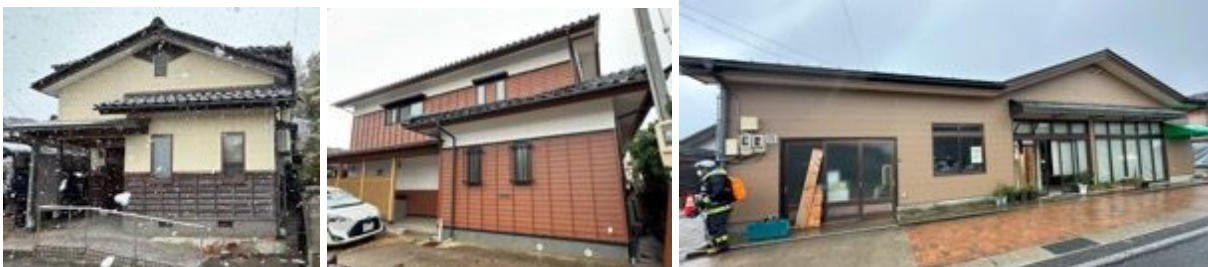
写真 6.3.12 比較的築年数が浅くて無被害又は被害軽微の家屋

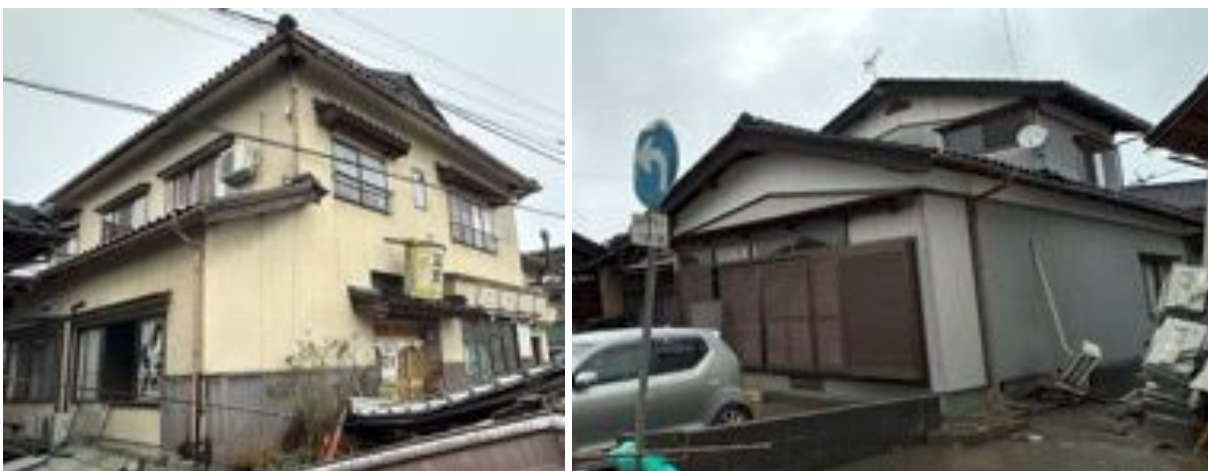
写真 6.3.13 比較的建築年が古い割に被害が軽微な木造家屋

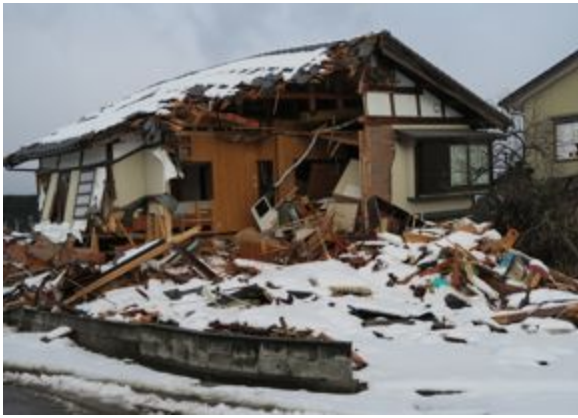
正院町小路（調査範囲を図 6.3.1 に示す）で倒壊した比較的建築年代が新しい可能性のある木造住宅の様子を写真 6.3.19～6.3.22 に、周辺の様子を写真 6.3.23～6.3.26 に示す。柱頭にかど金物（T型）、柱脚にホールダウン金物、筋かい端部にボックス型の筋かい金物を用いていた。金物の製造時期から1981年以降と推察されるが増築の可能性もある。

写真 6.3.19 倒壊した木造住宅

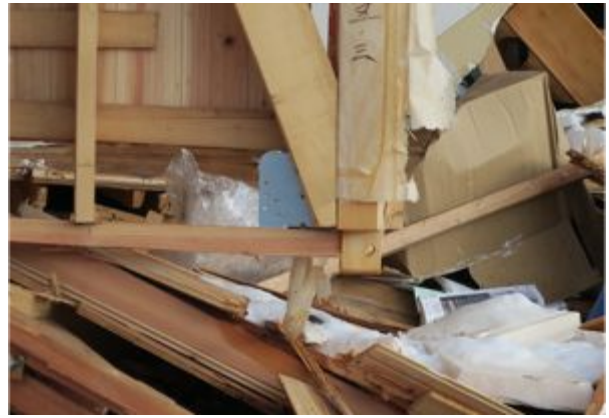
写真 6.3.20 写真 6.3.19 の筋かい端部の金物

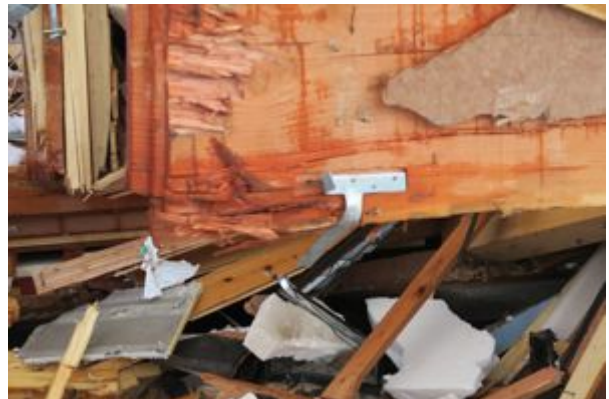
写真 6.3.22 写真 6.3.19 のかど金物 (T型)

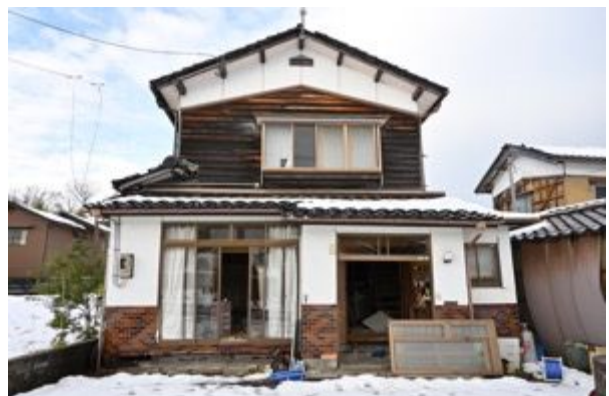
写真 6.3.26 比較的健全な木造住宅

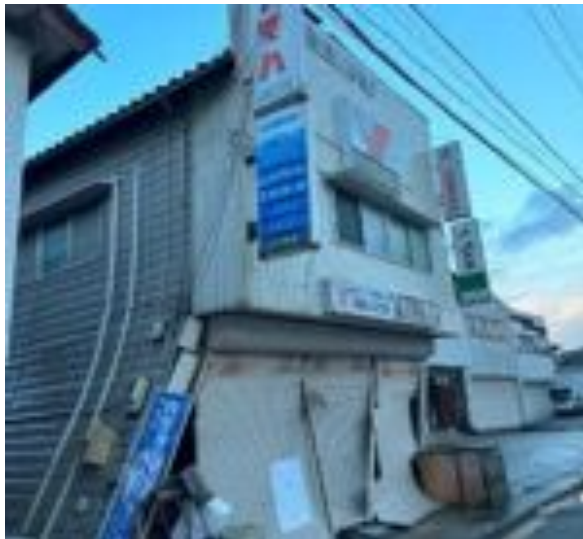
写真 6.4.5 傾斜が残る店舗併用住宅(穴水町川島)

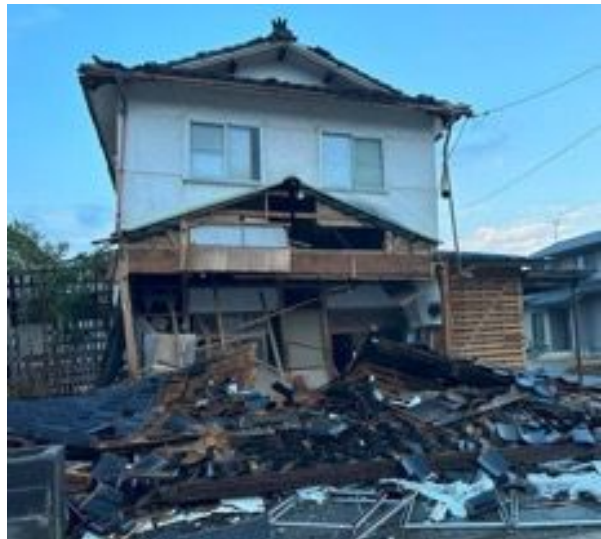
写真 6.4.6 傾斜が残る住宅(穴水町川島)
