令和6年能登半島地震による木造建築物の被害調査報告（速報）

国土交通省 国土技術政策総合研究所
 国立研究開発法人 建築研究所

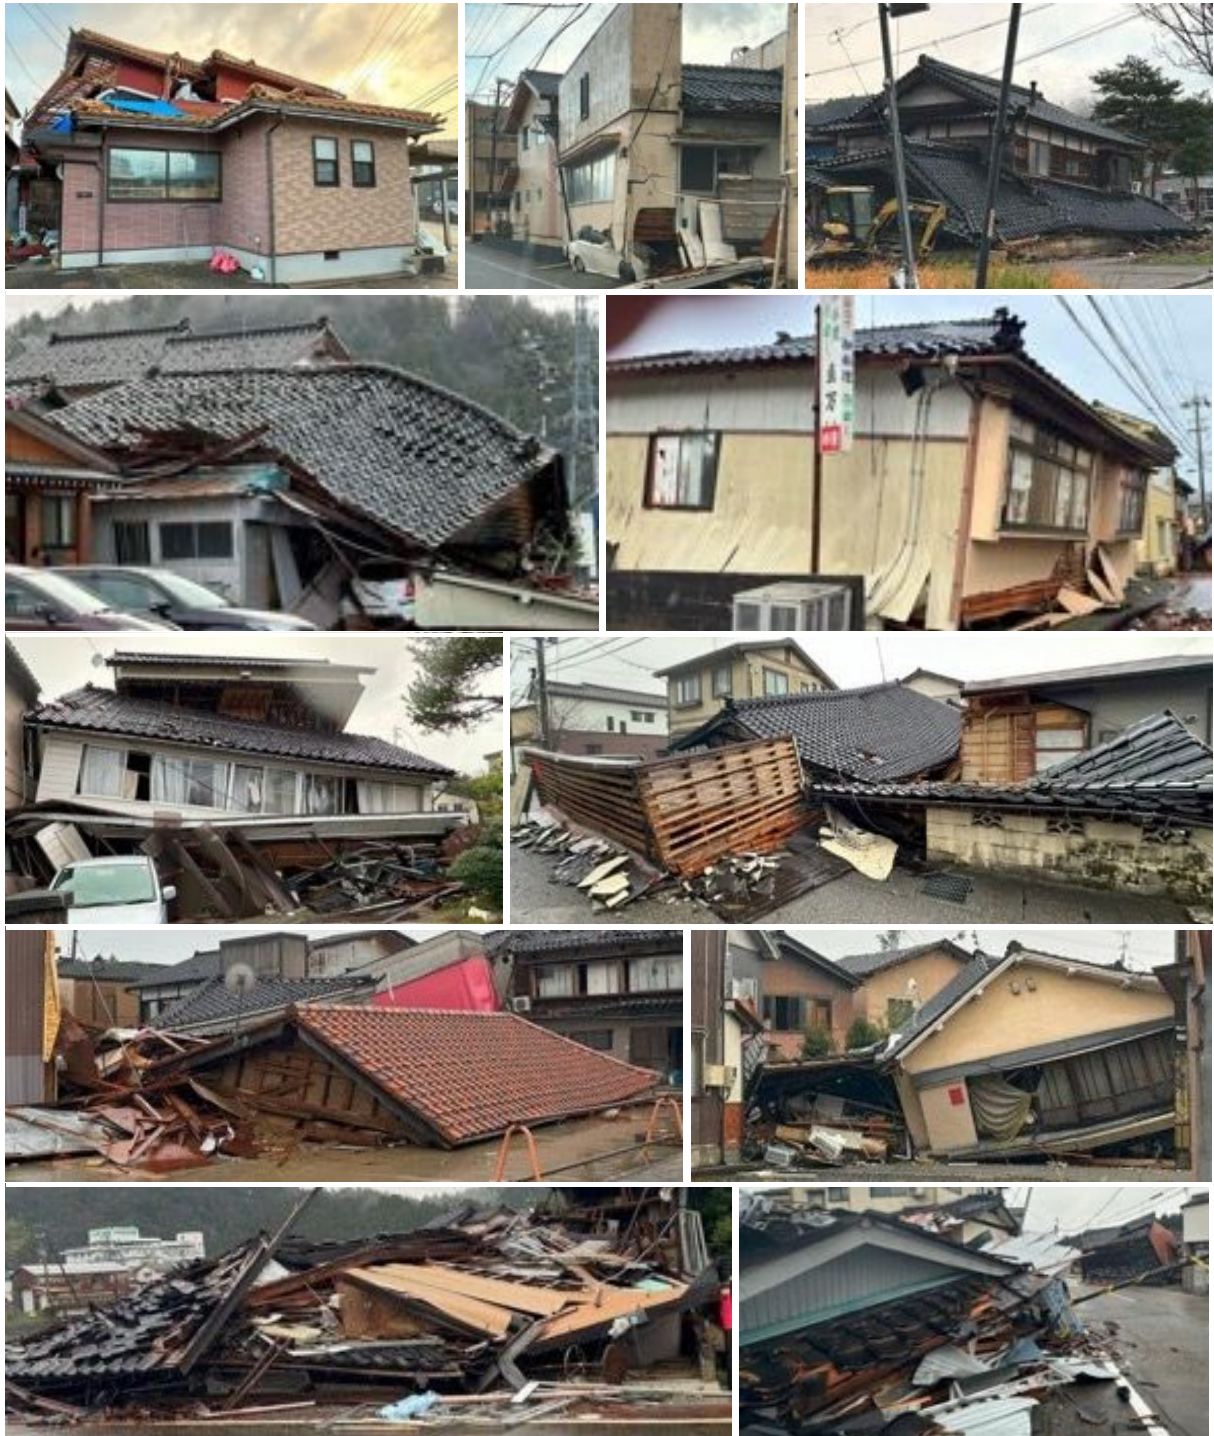
写真 6.4.7 穴水町大町の倒壊家屋群

穴水町大町付近の中心市街地では、このエリアの木造家屋のほとんどが倒壊（写真 6.4.7）や残留変形がある（写真 6.4.8）などの被害を受けていた。比較的築年数の浅い木造家屋で、構造的に無被害と見受けられるもの（写真 6.4.9）も散見された。このうち、写真 6.4.9 の左の住宅は隣接家屋の倒壊により応急危険度判定で「危険」と判定されていた。河岸沿いの地震計の位置（写真 6.4.10）は、2007 年当時と変わっていないが、2007 年地震時はほぼ無被害であった隣接する木造家屋が、安全限界変形を超える残留変形（写真 6.4.10）が生じていた。

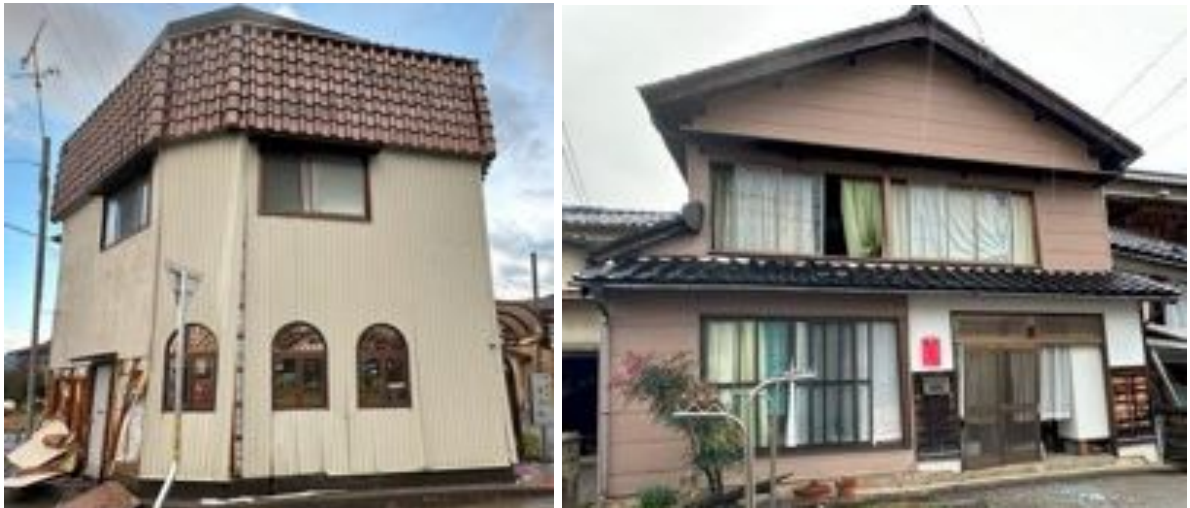
写真 6.4.8 残留変形がある家屋（穴水町大町）

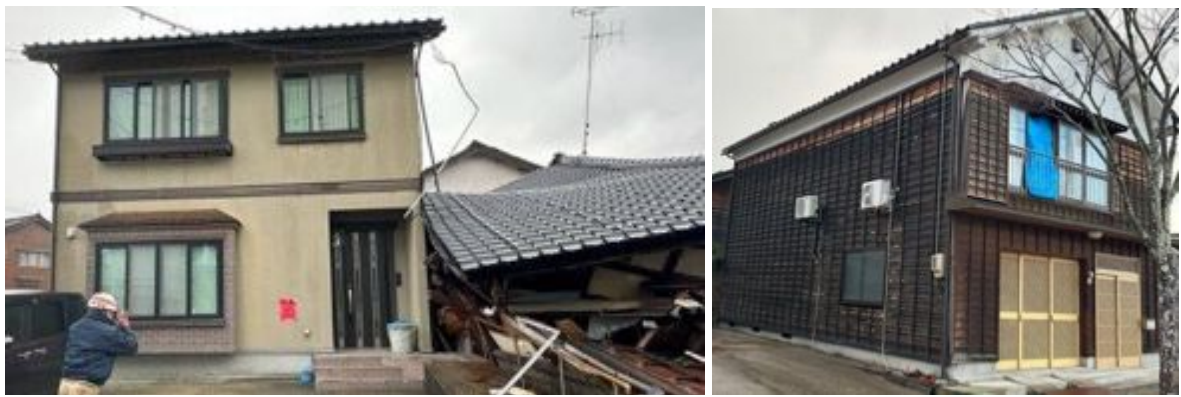
写真 6.4.9 築年数が浅い外観上無被害の家屋
 (左の住宅は隣家の倒壊のため応急危険度「危険」判定)

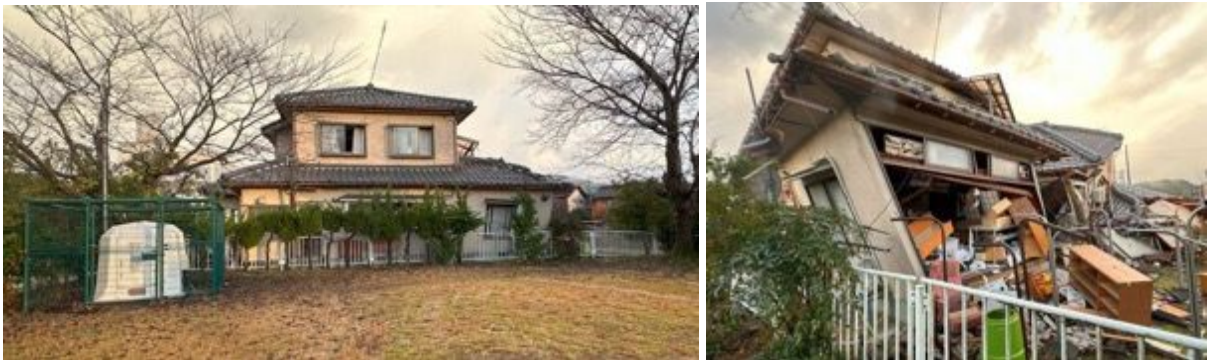
写真 6.4.10 K-NET 穴水の設置状況と近接する住宅の被災状況

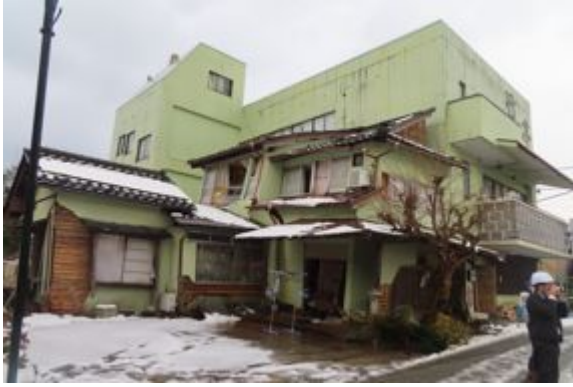
写真 6.4.11 2階が損傷した木造住宅

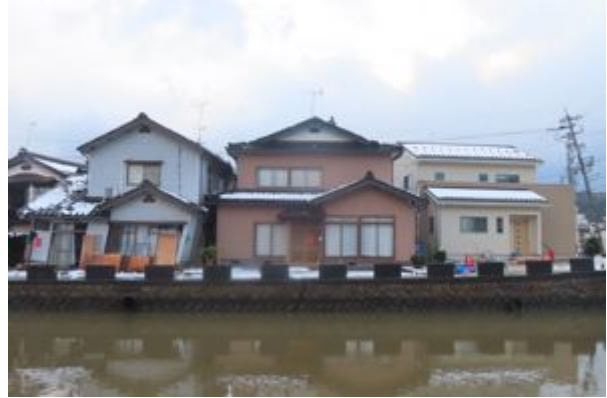
写真 6.4.12 大きく傾斜した木造住宅 (左)

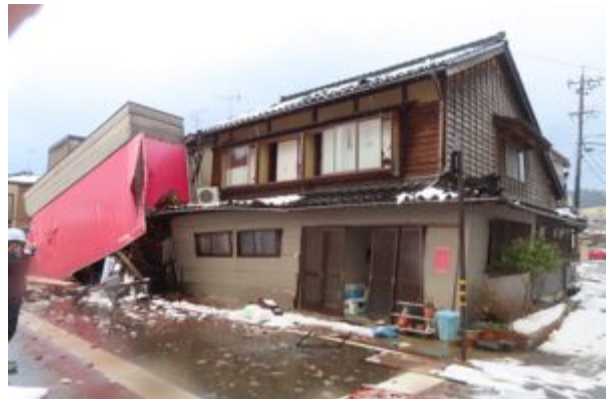
写真 6.4.14 倒壊した木造店舗併用住宅

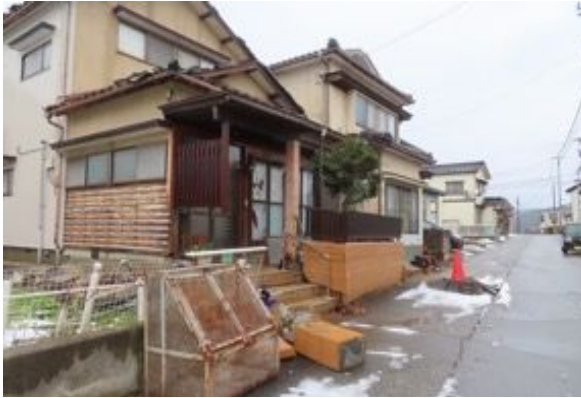
写真 6.6.1 外壁が剥落した木造住宅

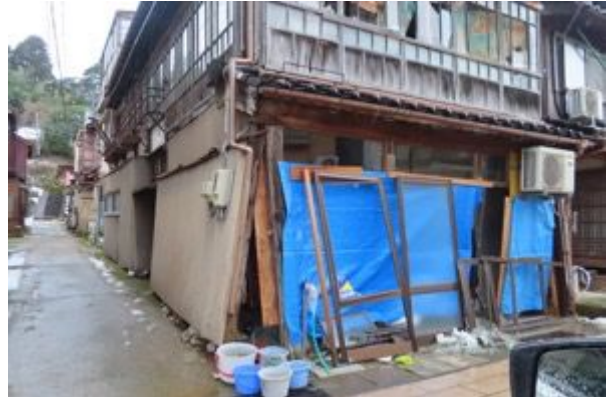
写真 6.6.2 大きく傾斜した木造店舗併用住宅

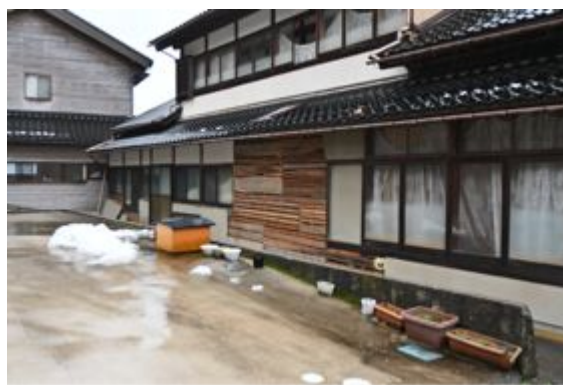
写真 6.7.2 外壁の剥落した木造住宅

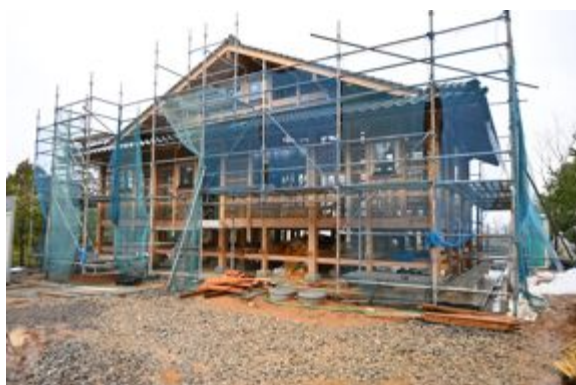
写真 6.7.3 建設中の石場建て木造住宅

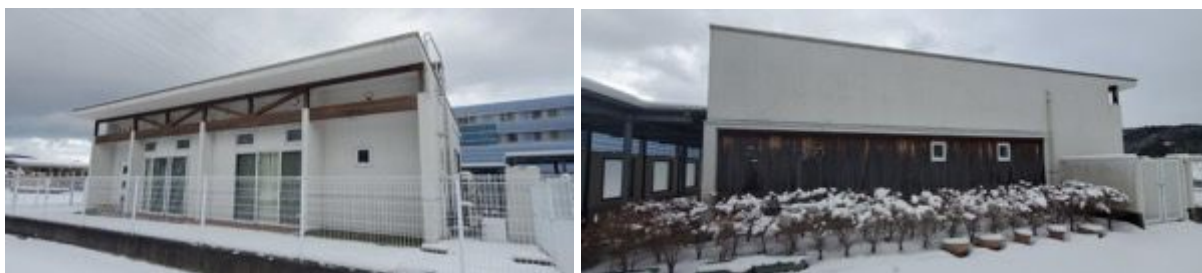
写真 6.8.6 輪島市の教育施設 F (2013 年竣工)

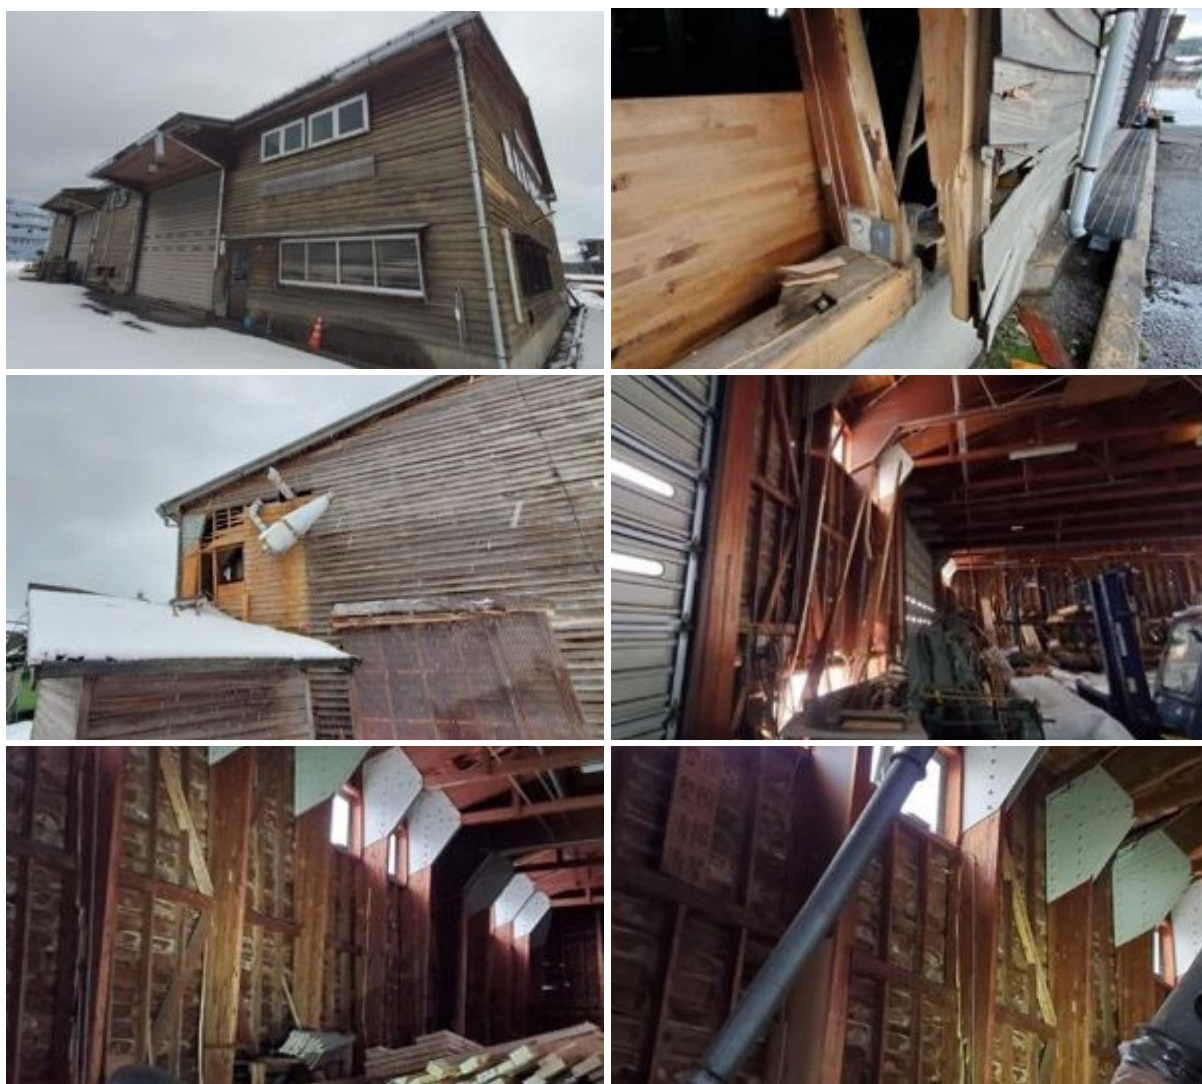
写真 6.8.7 輪島市の工場建築 G

一方、1980 年代に建てられたと推定される輪島市の工場建築 G (写真 6.8.7) は、柱の割裂と踏み外し、筋かいの外れなどを伴う大きな被害を受けていたが、残留変形はないようであった。また、2004 年竣工の輪島市門前町の教育施設 H (写真 6.8.8) は、外観から確認した限りで、柱脚部分の基礎立上りの割れ、玄関下屋根部の方杖の外れ、火打ちの落下が確認された。

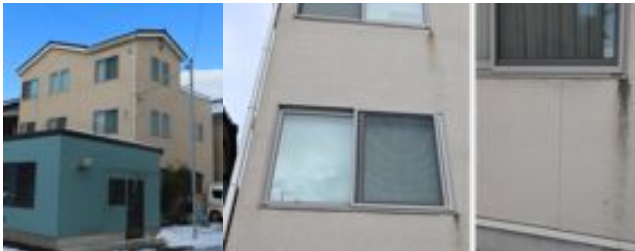
写真 6.9.1 珠洲市野々江町の 3 階建枠組壁工法住宅の開口周囲のひび割れ (2004 年竣工)

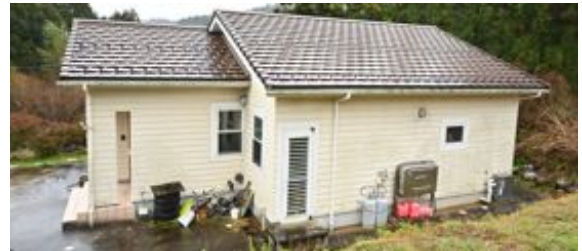
写真 6.9.2 七尾市能登島曲町の平家の枠組壁工法住宅 (2003 年竣工)
