## 【参考資料 4】

令和 6 年 2 月 14 日  
国土交通省国土技術政策総合研究所  
国立研究開発法人建築研究所

### 令和 6 年(2024 年)能登半島地震による建築物の基礎・地盤被害に関する現地調査報告(速報)

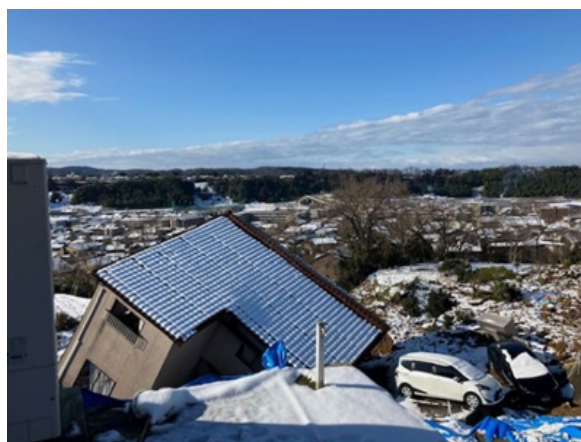
斜面崩壊が確認されたエリアは、当該造成宅地における外周道路から外側であり、斜面の下方に向かって住宅が大きく移動していた。崩壊した斜面の状況を写真 4.1 (図 4.1 の撮影位置 )と写真 4.2 (図 4.1 の撮影位置 )に示す。

写真 4.1 崩壊した斜面の状況 (1)

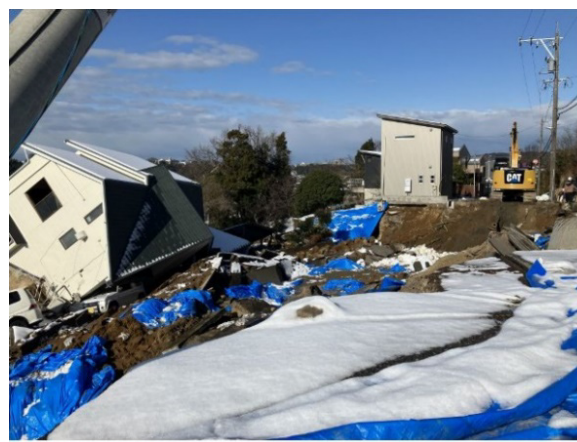
写真 4.2 崩壊した斜面の状況 (2)

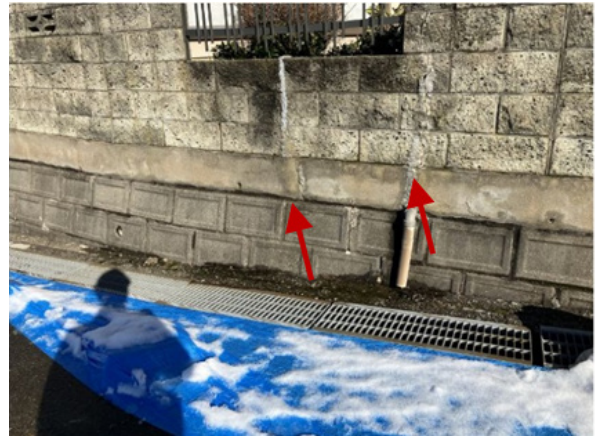
外周道路の内側に隣接する住宅の基礎の立ち上がり部や、その敷地境界にあるブロック塀には、斜面の下方に開く方向にひび割れが生じていた。当該ブロック塀には、ひび割れの補修痕も確認された。これらの状況を写真 4.3 と写真 4.4 に示す。

写真 4.4 ブロック塀のひび割れと補修痕

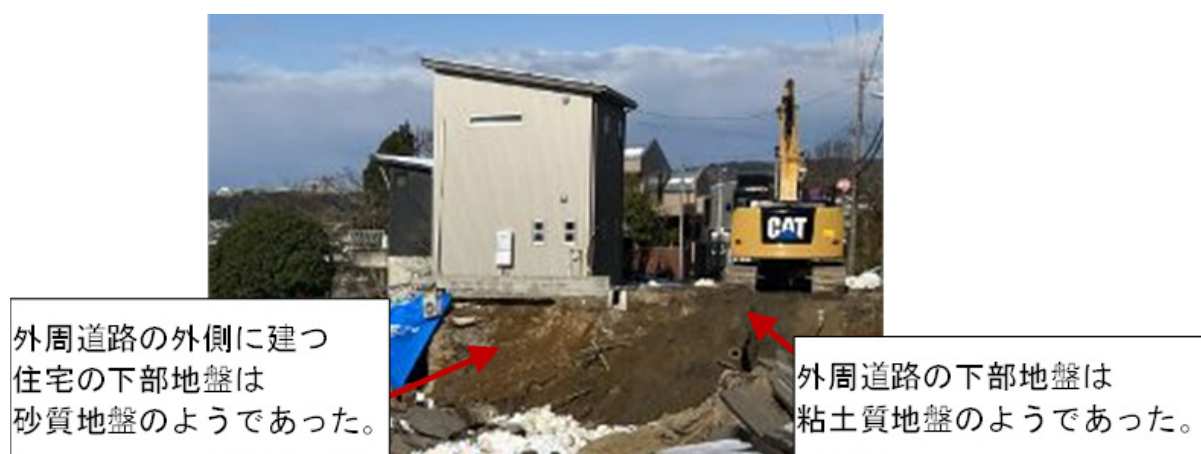
当該斜面崩壊エリアは、机上調査より、切土地であることが確認された。現地調査では、外周道路の下部地盤は灰色の粘土地盤であるように、外周道路の外側に建つ住宅の下部地盤は茶色の砂質地盤であるように、それぞれ見受けられた（写真 4.5）。いずれにしても、急傾斜地崩壊警戒区域に指定されているほどの急斜面地であり、今回の地震動により斜面崩壊が生じたと推察される。

写真 4.5 斜面崩壊エリアの地表面（写真 4.2 のアップ）

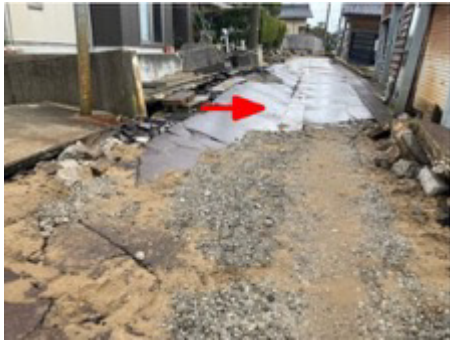
e) 側方流動した地盤

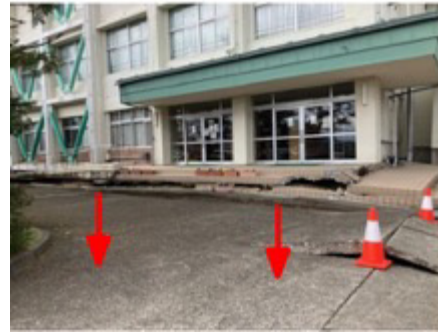
f) 周辺地盤が沈下した建物

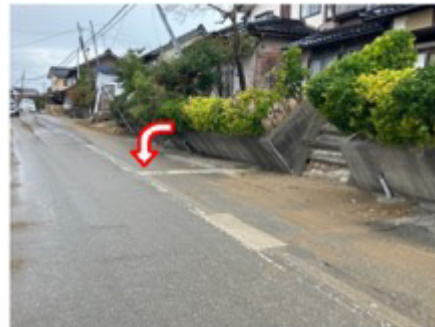
h) 傾斜した擁壁

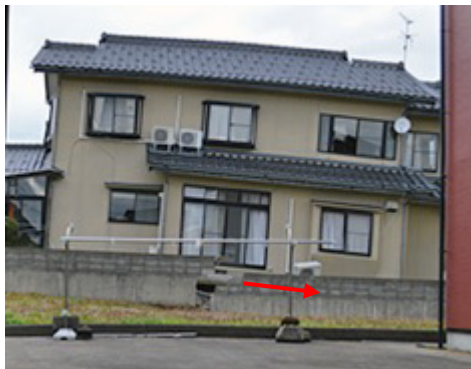
i) 側方流動による住宅の傾斜と擁壁の亀裂

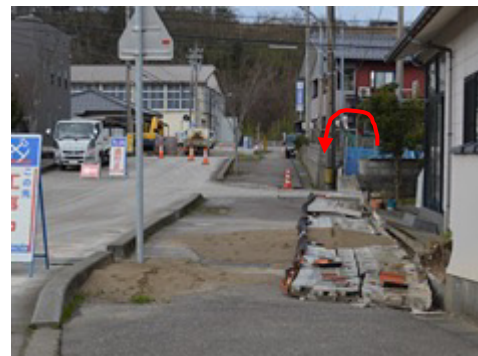
j) 擁壁の転倒

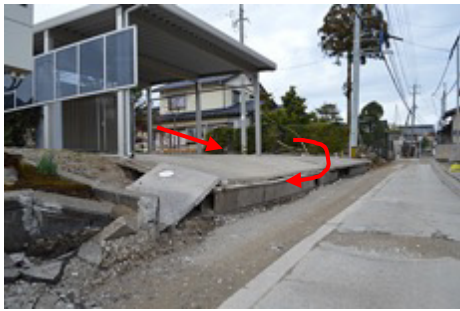
k) 側方流動と側溝の回転

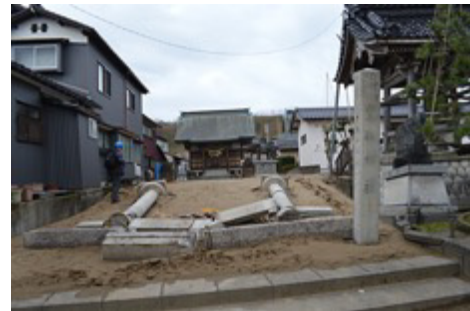
l) 神社の鳥居の転倒

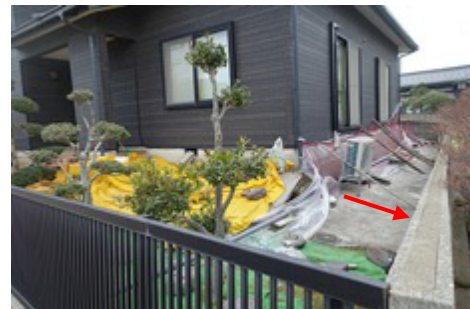
n) 住宅周辺の地盤変状

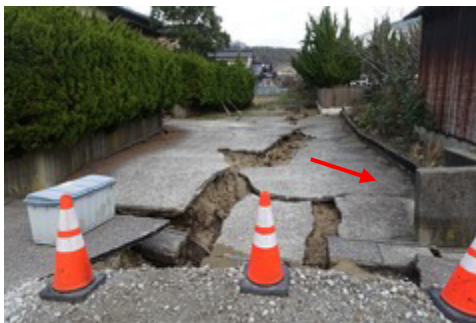
o) 側方流動した地盤と地割れ

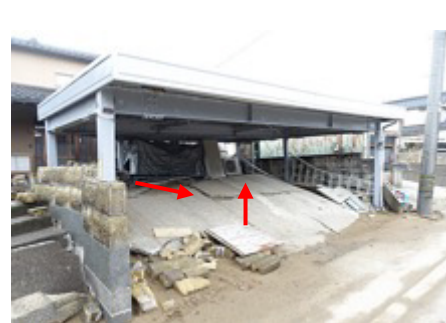
p) 側方流動と地表面の隆起

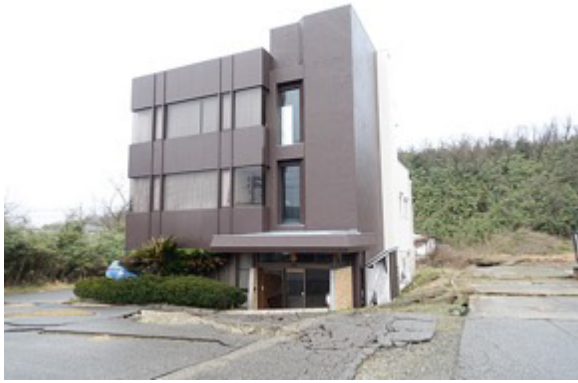
写真 5.2 は県道沿いにある建物で、正面となる建物の南東側は 3 階までの造り、北西側は 2 階までの造りである。写真 5.3 ( 文献 5 より作成 ) と比較すると、正面入口部分の著しい沈下が確認できる。写真 5.4、5.5 は、入口付近の様子である。建物正面の両端で地表からの軒下高さを計測したところ、入口側で 185cm、反対側で 275cm となっており、90cm 程度の沈下が推測される。一方、建物北西側では、ほとんど沈下は生じていなかった。

写真 5.2 3階建ての建物

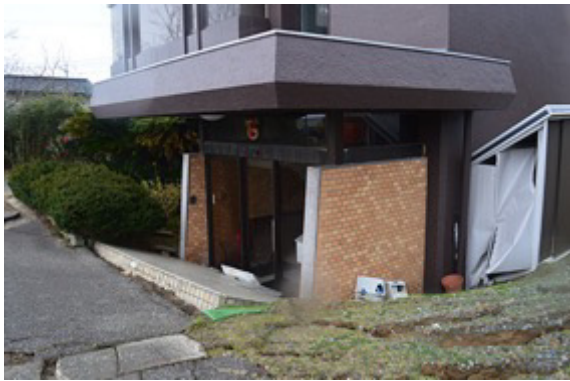
写真 5.4 正面入口付近の状況（沈下）

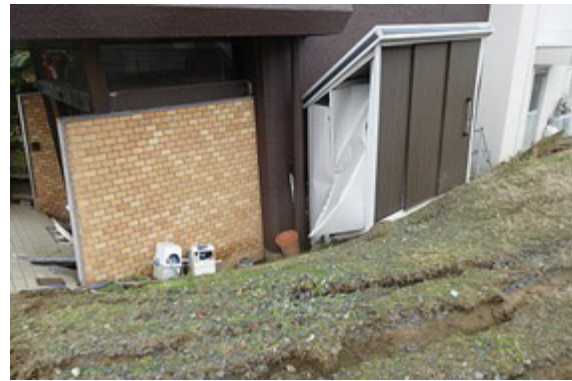
写真 5.5 正面入口付近の状況（周辺地盤）

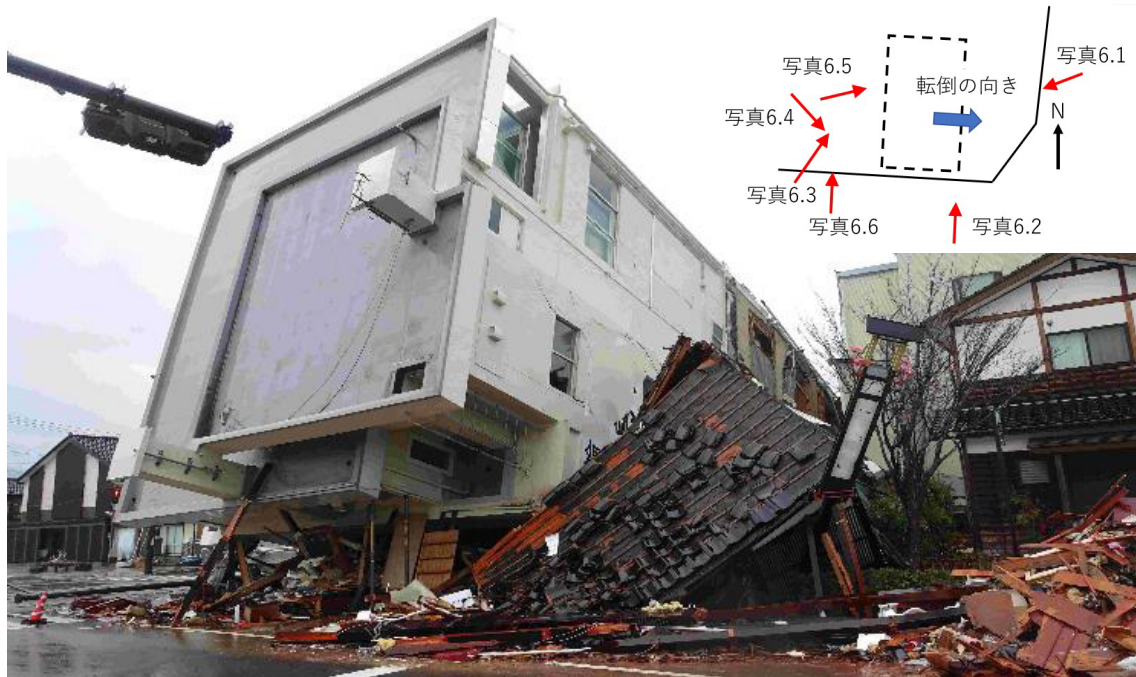
輪島市河井町において、地上 7 階建ての RC 造建物が転倒した（写真 6.1）。当該建物の会社のホームページによると、この建物は 1972 年竣工で地上 7 階 + 地下 1 階（後に地下室は埋設）とされている。基礎の東側が大きく沈下し、建物は約 75°傾斜した。建物 1 階から 5 階床レベルまでが地盤中にめり込んでいた（写真 6.2）。4 階と 5 階の階高は、それぞれ 3.5m と 3.6m であった。なお、写真 6.1、6.2 から、この建物は、転倒した側の隣接敷地にある 3 階建て木造建物を押し潰したようにも見える。

写真 6.1 転倒した建物（東側から撮影）

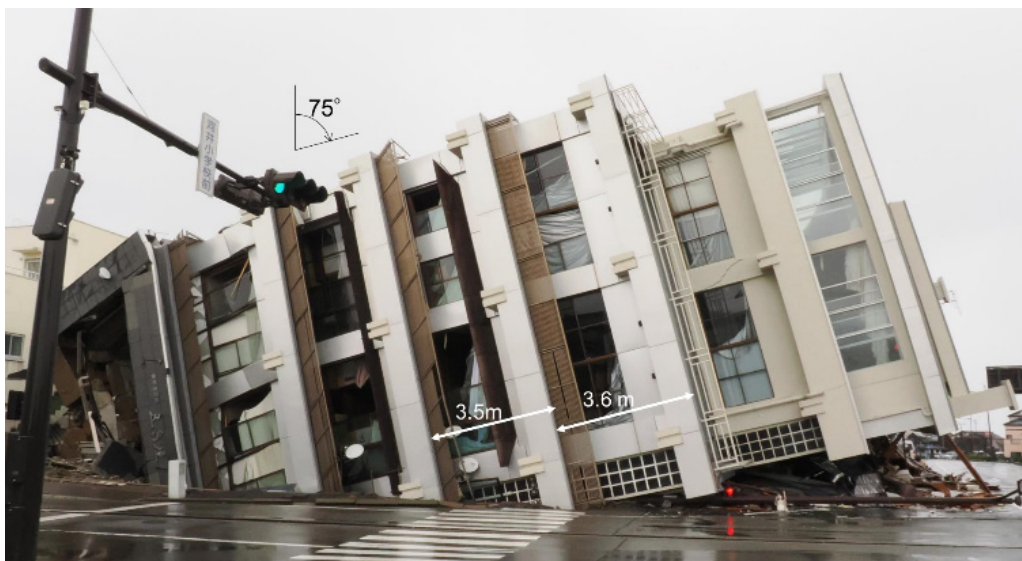
写真 6.2 転倒した建物（南側から撮影）

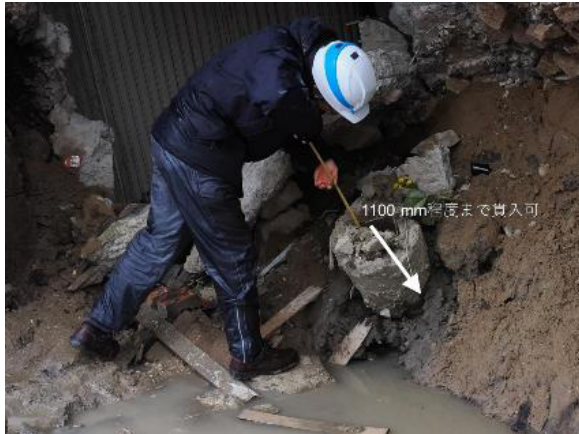
真 6.5 に示すように、杭は東側の地表面で 1 本の頭部が確認された。杭頭は目測で西側に 30°程度傾斜しており、杭の中空部にコンベックスを挿入したところ 1.1m 程度で止まった。深さ 1m 付近で杭に顕著な破壊が生じている可能性が示唆される。道路側の 1 階床スラブは、基礎梁と一体化されておらず、土間コンクリートであった（仕上げ含め厚さ 190mm 程度）。写真 6.6 に示すように、敷地の南側に茶色の砂質土が、北側に黒色の粘性土が、それぞれ堆積していた。これらの土は隣地よりも高く、基礎の沈下に伴う地盤の破壊によって盛り上がったと推察される。なお、ホームページには埋設されたと書かれている地下室の存在は確認できなかった。

写真 6.5 露出した杭頭

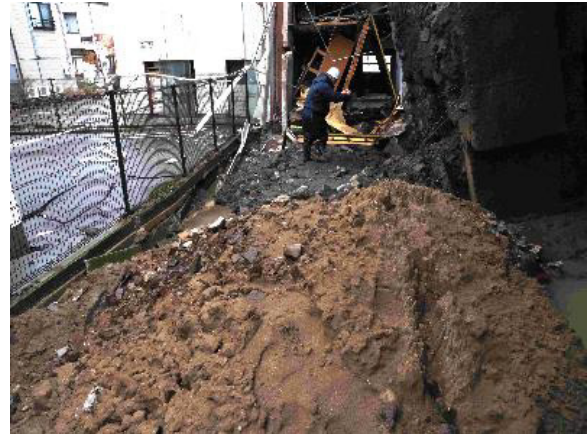
写真 6.6 地表面の変状 (敷地の南側)

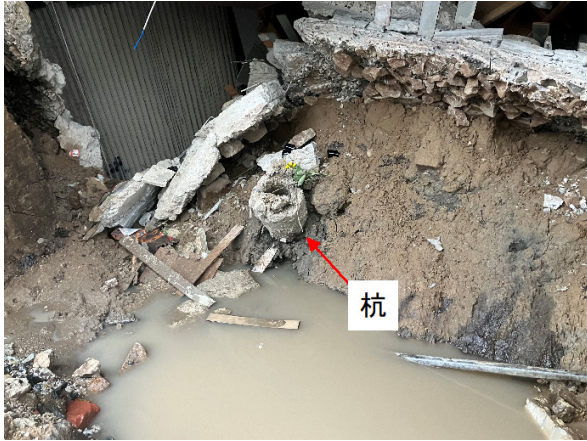
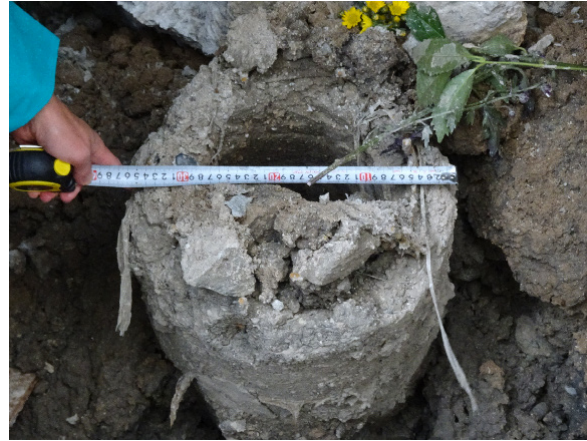
写真 6.7 地表面に露出していた杭頭部

当該杭は、直径 350mm で、中空部を有する円筒形状であった。また、PC 鋼材が 8 本あり、その径は 7~8mm 程度であった。地表面に露出していた杭頭部の状況を写真 6.7 に示す。当該建物は、転倒によりパイルキャップ部が完全に抜け上がっていた。また、写真 6.8 に示すように、抜け上がったパイルキャップ部に杭頭部の一部（長さ 7~10cm 程度）が残っていた。

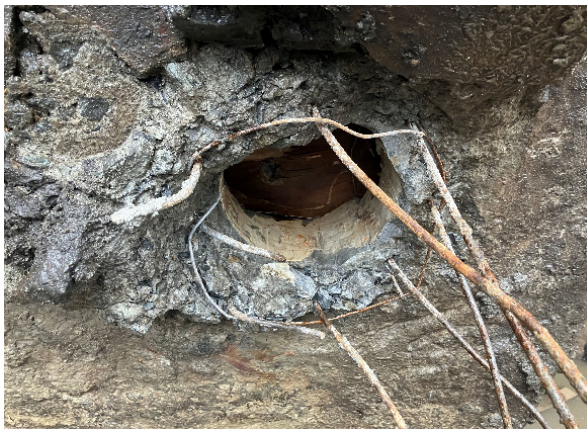
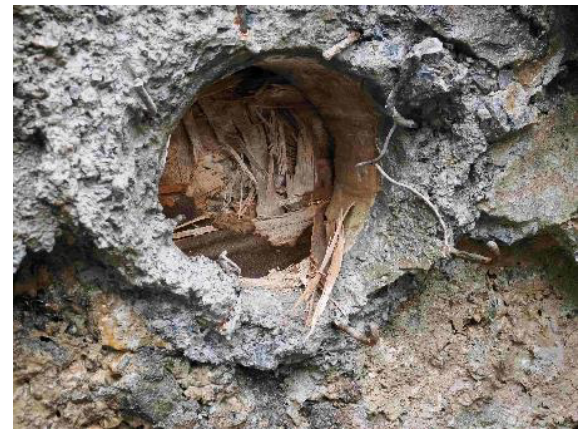
写真 6.8 杭頭接合部

b) パイルキャップ部に残った杭の一部

杭の PC 鋼材と、らせん筋は、完全に破断しており、建物の転倒（圧縮側の沈下）に伴い、引抜き側の杭頭部が破断したと推察される。なお、パイルキャップに埋込まれている杭の上端には、中空部に蓋をするように木製の板が設置してあった（写真 6.8）。

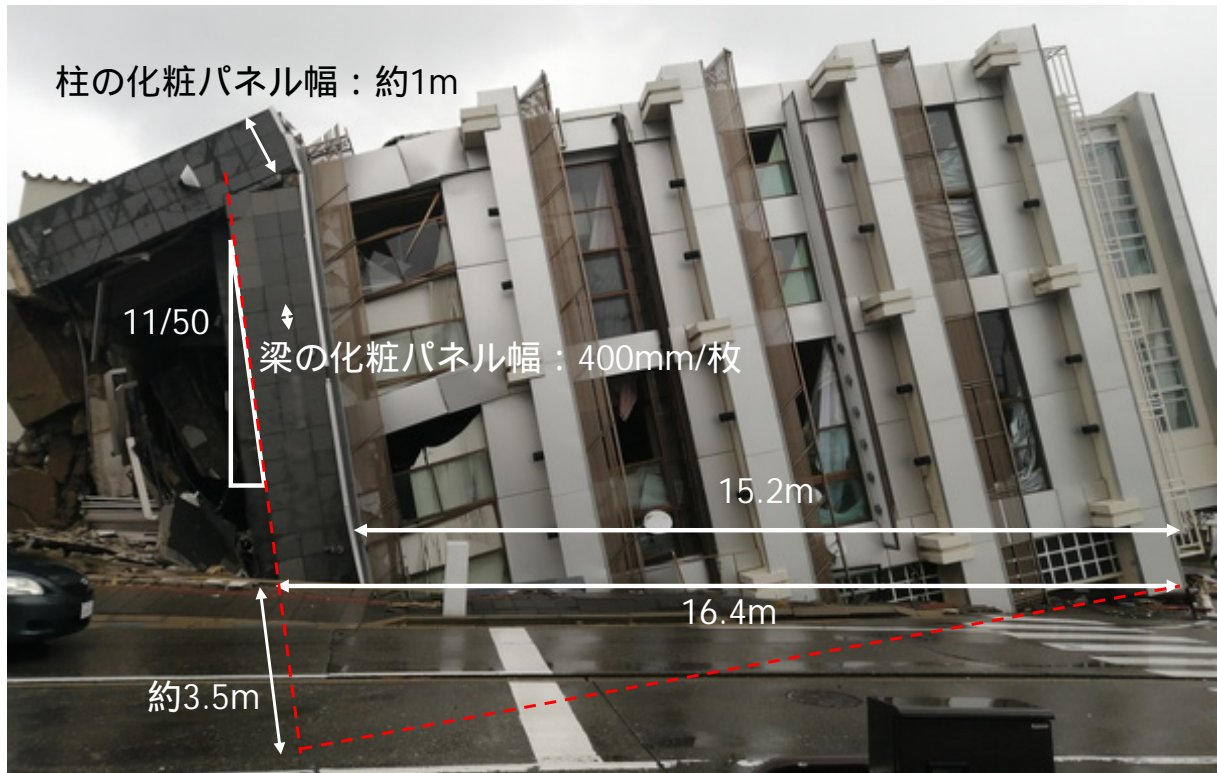
写真 6.9 建物の沈下量の推定

転倒建物の地盤中へのめり込み長さを概算推定するため、転倒建物の傾斜角と長さを計測した。写真 6.9 に示すとおり、2 階の梁下端から 6 階の梁上端までの距離は 16.4m、2 階の梁の傾斜角は、下げ振りの計測で 11/50、簡易傾斜計で 13°であった。よって、2 階の梁位置における地盤中へのめり込み長さは  $16.4 \times \sin(\tan^{-1}(11/50)) = 3.5$  (m) と概算される。なお、2 階の梁に貼り付けられている化粧パネルについて、建物幅方向の 1 辺の長さは 400mm であった。地盤内にはパネル 6 枚分のめり込みが認められ、1 階の柱の化粧パネルの幅を約 1m とすると、化粧パネルに基づく 2 階の梁のめり込み長さは約 3.4m と概算され、傾斜角に基づくめり込み長さと同値と概ね対応する。

建物は地盤にめり込むように沈下・傾斜していることから、転倒の大きな要因は基礎・地盤にあったと推察される。転倒に至った要因として、基礎の東側の 3m 以上にも及ぶ大きな沈下と建物傾斜による P-Δ 効果の可能性が考えられる。基礎の東側が 3m 以上も沈下した要因として、杭基礎の破壊、埋設地下室の影響、基礎の支持力の問題等が考えられるが、今後の詳細な調査や分析が必要である。

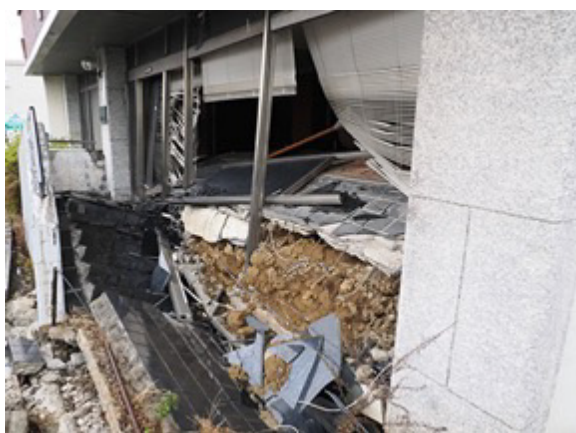
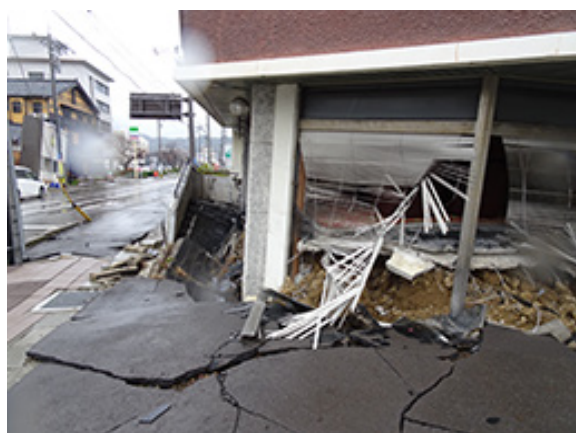
写真 7.6 正面入口

写真 7.6～7.10 に、建物被害の状況を示す。建物の沈下・傾斜によって、1 階の床面が地盤とともに盛り上がっている（写真 7.6）。建物の南東隅の柱は、地表に対し 40～50cm 程度めり込んでいるが（地盤中にめり込んでいる柱の貼り付けタイルより推測）、南西隅の柱ではめり込みは生じていない（写真 7.7）。北東側の駐車スペースにおいても、建物のめり込みに対し、1 階の床面が盛り上がり、軒下から地表面までの高さは 140cm 程度となっている（写真 7.8）。写真 7.9、7.10 は、それぞれ建物東面、西面の南側から撮影したものである。西面では、隣接する駐車場の地表面のアスファルトにひび割れが生じ、調査建物の方向に落ち込んでいることが確認できる。

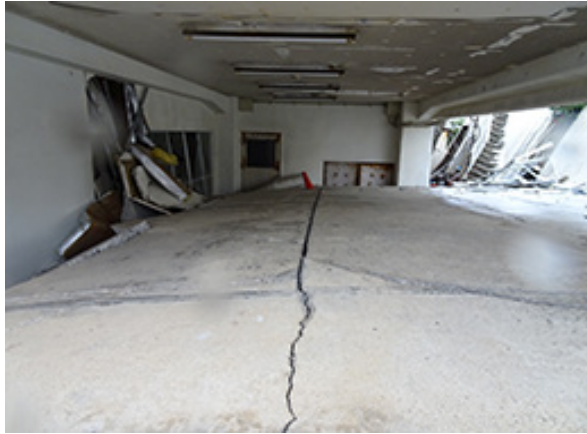
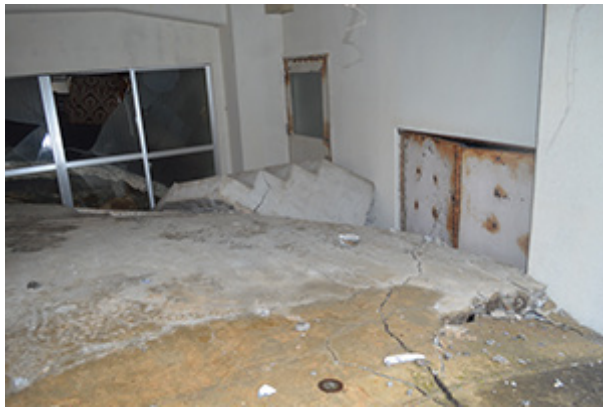
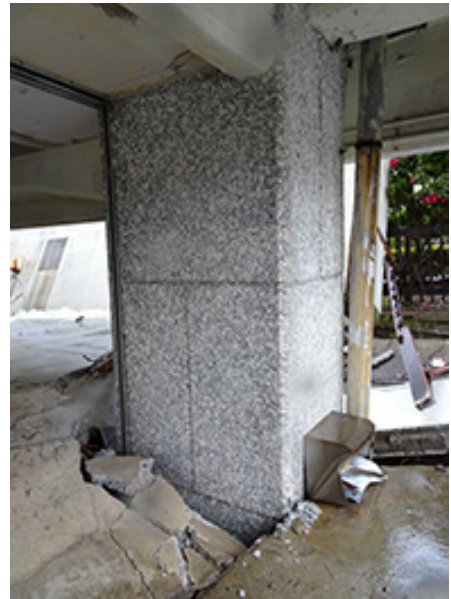
写真 7.8 北東側

a) 床面の盛り上がり

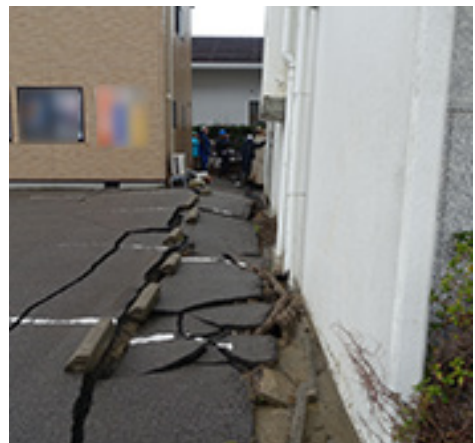
写真 7.10 建物西面

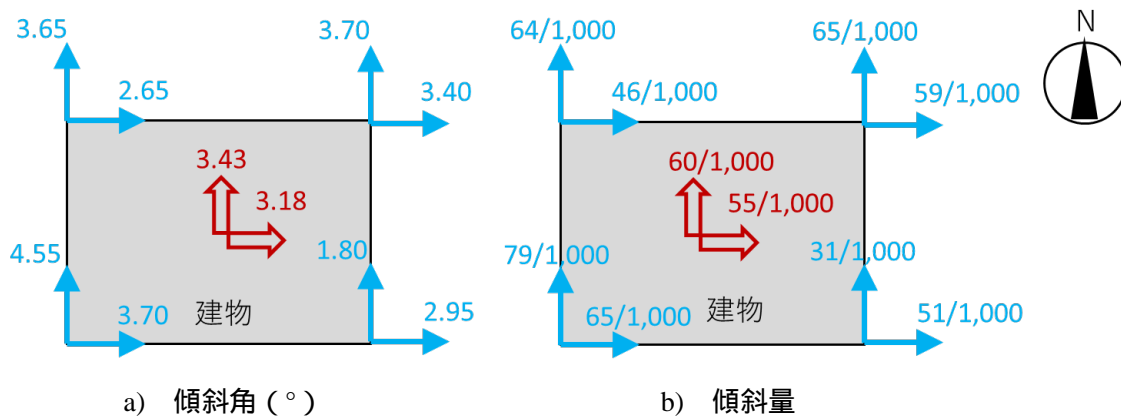
図 7.3 傾斜測定結果

測定位置は、建物四隅の柱もしくは壁面とし、測定器具は簡易角度計（分解能  $0.05^\circ$ ）を使用して直交 2 方向について、傾斜角を測定した。建物四隅の傾斜測定結果を図 7.3 に青字で、傾斜方向を矢印の向きで示す。また、各方向の傾斜角の平均値を赤字で示す。傾斜測定の結果、建物全体が北側及び東側にそれぞれ  $3^\circ$  以上（6/100 程度）傾斜していることが確認された。

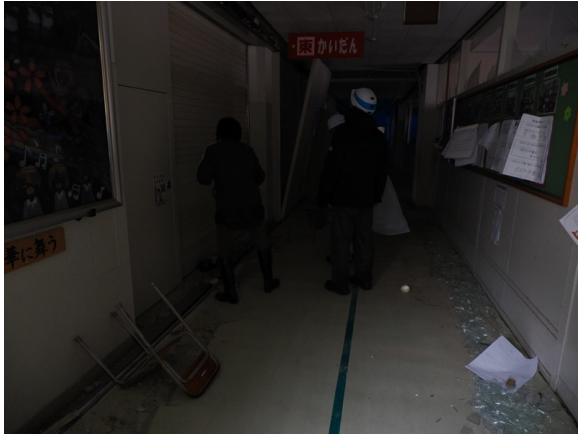
B 建物の近傍に立地する RC 造 3 階建ての小学校である (写真 8.1)。2 棟の校舎の両方で沈下および人が感知できる程度の傾斜が認められた。建物は外周の開口部に対する耐震補強が実施されたものであるが、写真 8.2 に示すように、1 階のほぼ全ての部屋において、外周部の沈下と床の盛り上がりが見られた。外周部直下の基礎に何らかの損傷が生じている可能性がある。写真 8.2 に示すように、耐震補強をされた開口部のガラス窓には全く損傷が認められないが、写真 8.3 に示すように、耐震補強されていない建物内部のガラス窓は損傷して廊下に落下しており、地震直後の廊下の継続使用には不具合が生じた可能性がある。写真 8.4 に示す通り、建物の傾斜に伴って 2 階の連絡通路に設置されているエクspansionジョイントに損傷が認められた。

写真 8.3 建物内部のガラスの散乱状況

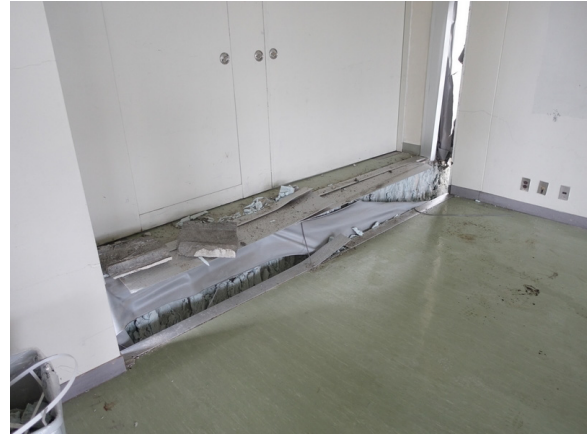
写真 8.4 建物の傾斜による 2 階のエクspansion ジョイントの破損

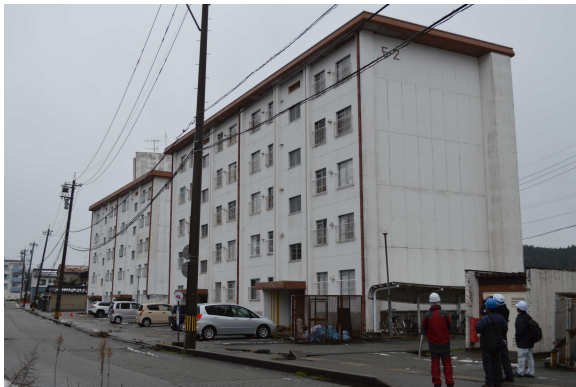
河原田川の右岸に沿って建つ 3 棟の県営住宅団地である。3 棟とも、5 階建て壁式 RC 造の板状住宅で、上部構造に構造的な損傷は見られなかった。このうち最も南側に位置する 1 棟が、川側に向かって傾斜していた（写真 9.1）。簡易角度計により測定した建物の傾斜角は、約 1-2 度であった。傾斜していない建物でも、周辺地盤の沈下により、隣接する駐輪場のポートに被害が生じていた（写真 9.2）。

写真 9.1 川側（紙面の奥向き）に傾斜した壁式 RC 造の板状住宅（左側の建物）

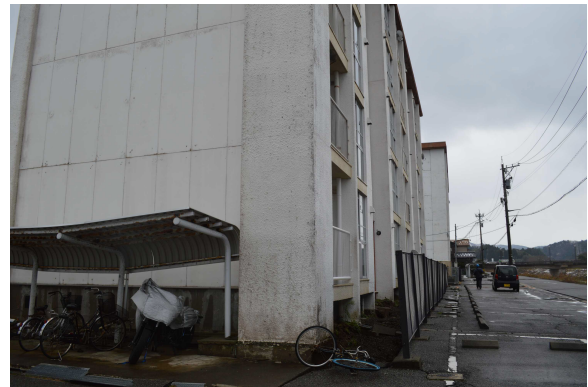
写真 9.2 周辺地盤の沈下による駐輪場ポートの被害

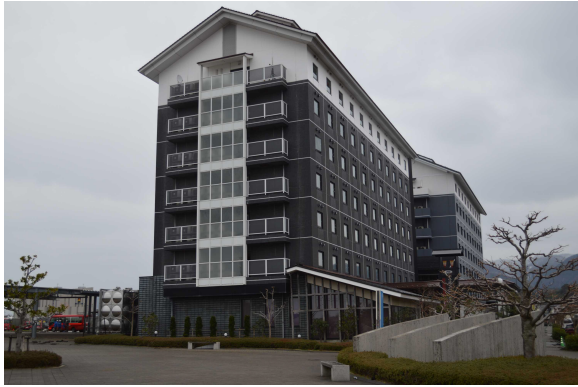
輪島港の南側、マリンタウンに建つ民間のホテルで、東館と西館の 2 棟から成り、いずれも 7 階建て（+ ペントハウス階）の、板状に近い建物である。2 棟とも、外観目視の限りは、上部構造に構造的な損傷はなさそうであった。2 棟のうち西館が、海側に向かって傾斜していた（写真 10.1）。簡易角度計と下げ振りにより測定した建物の傾斜角は、約 1-2 度であった。西館では、周辺地盤の沈下が見られた（写真 10.2）。

写真 10.1 E ホテル西館（紙面の手前側の建物）の傾斜

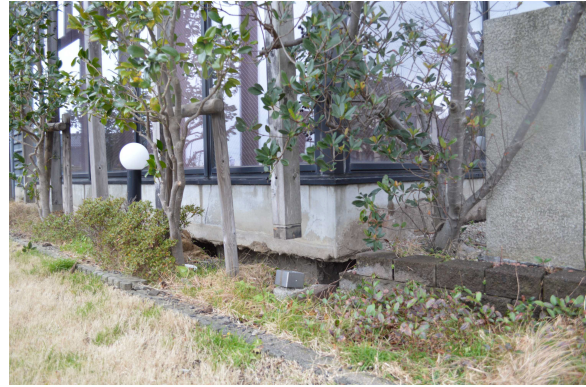
写真 10.2 E ホテル西館の周辺地盤の沈下

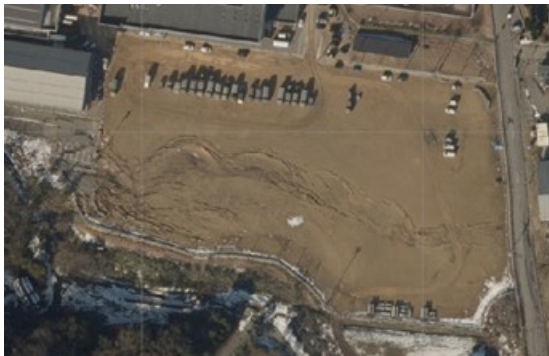
校庭の南側で大規模な地盤変状が発生した（写真 11.1）<sup>11)</sup>。地盤変状による高低差は数 m に達していた（写真 11.2）。

写真 11.1 校庭の地割れ全景<sup>11)</sup>

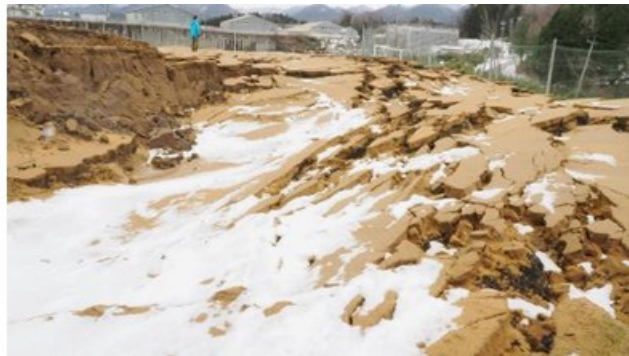
写真 11.2 校庭の地割れ
