2. 木造の被害状況報告

1. 調査の概要・範囲等

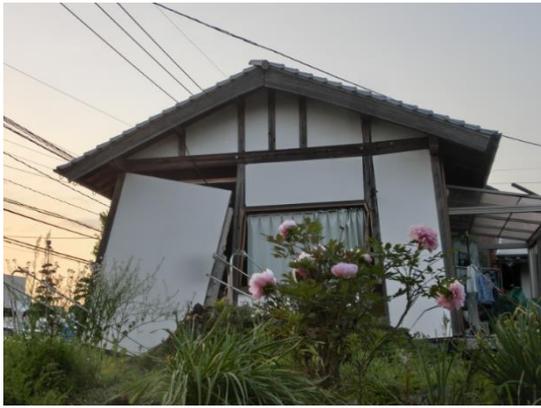
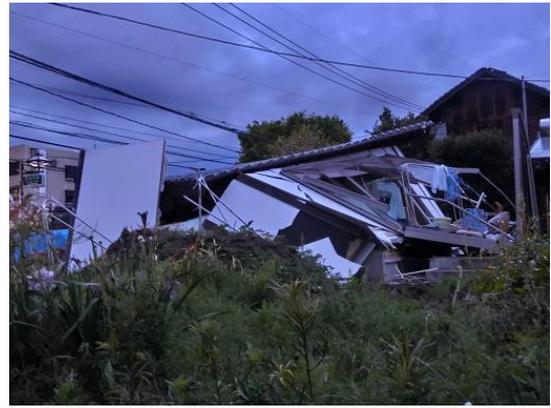
写真1 4/15時点では壁が外れただけの家屋（左）が本震で倒壊（右）した例

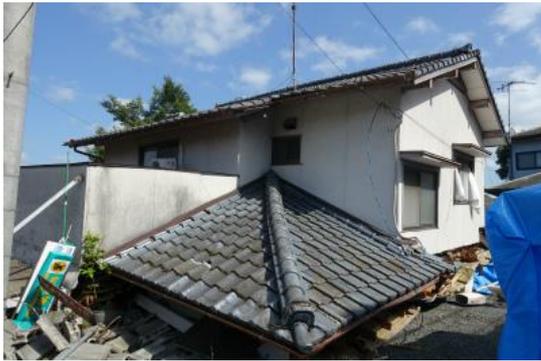
写真2 倒壊した木造住宅

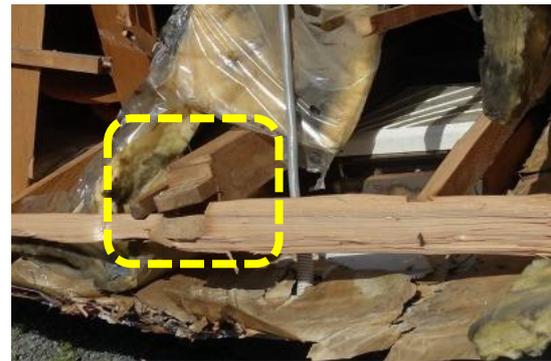
写真3 写真2の住宅の柱頭部

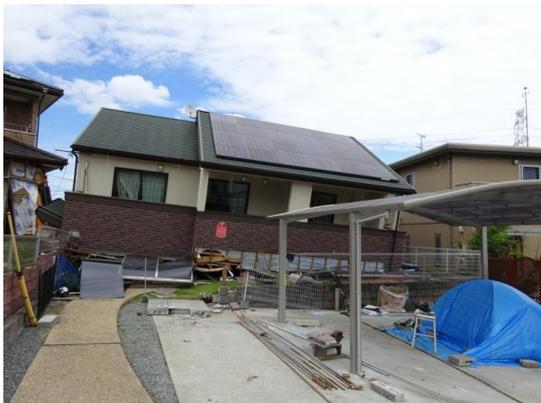
写真4 倒壊した木造住宅

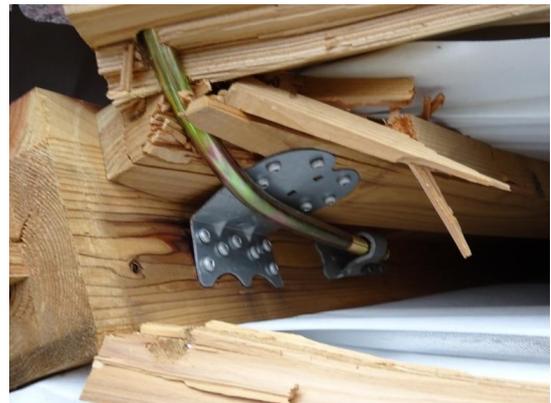
写真5 写真4の建物の写真筋かい端部、柱脚接合部

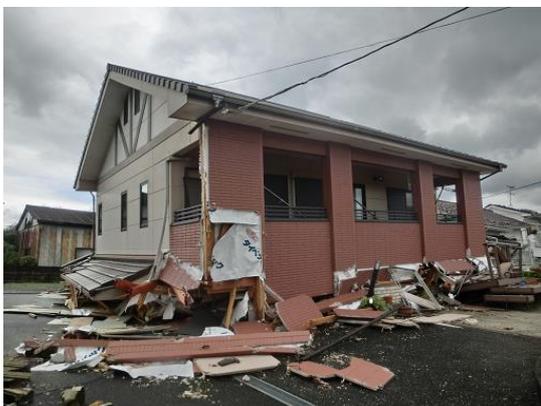
写真6 倒壊した木造住宅

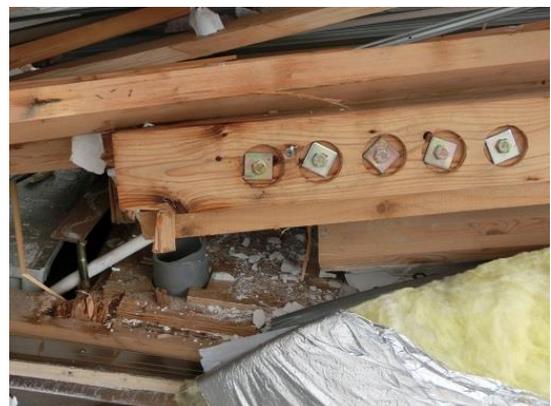
写真7 写真6の建物の写真筋かい端部、柱脚接合部

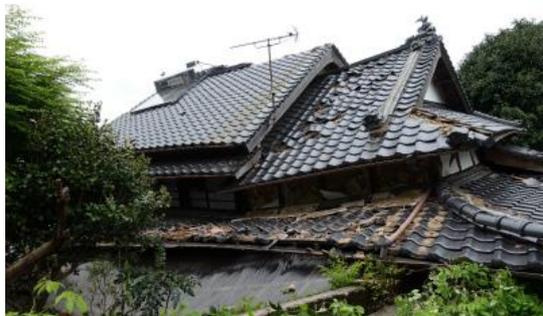
写真 8 倒壊した木造住宅

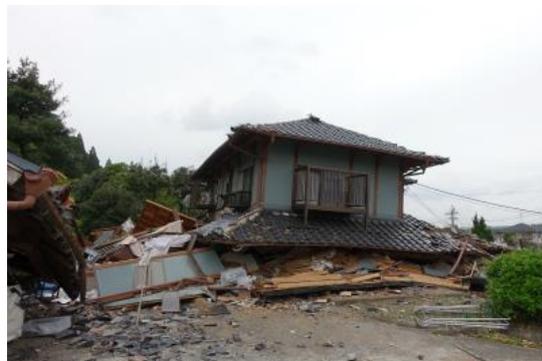
写真 9 倒壊した木造住宅

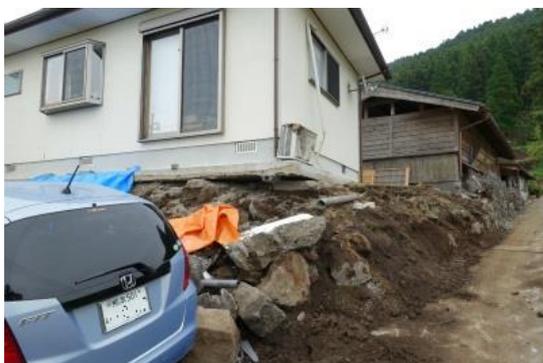
写真 10 崩壊した擁壁

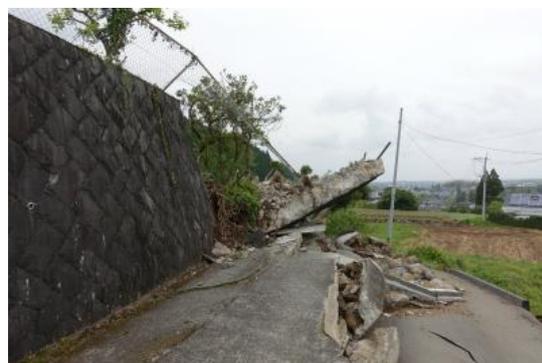
写真 11 崩壊した擁壁

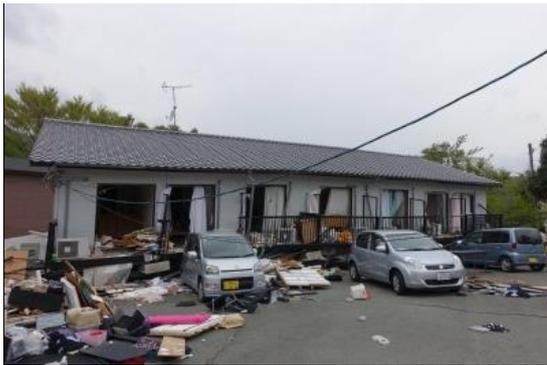
写真12 倒壊した木造アパート

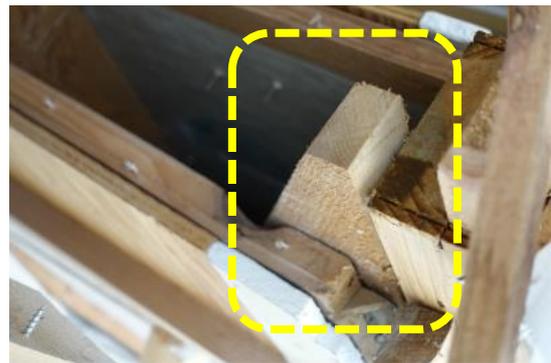
写真13 筋かい端部（釘打ちによる接合）

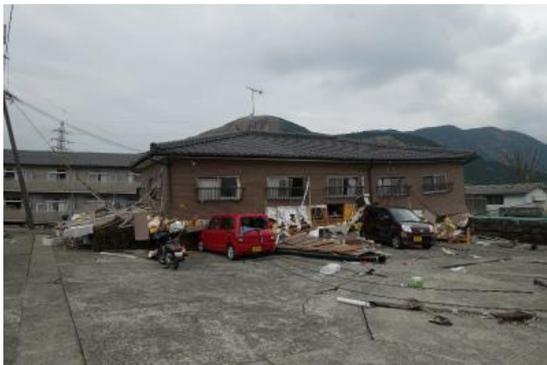
写真14 倒壊した木造アパート

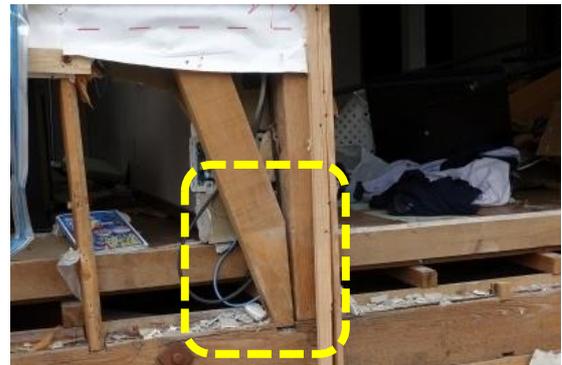
写真15 写真16のアパートの柱脚部
（柱脚、筋かい端部は釘打ちのみ）

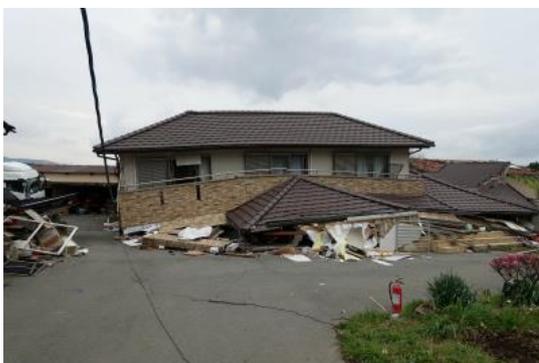
写真16 倒壊した木造住宅

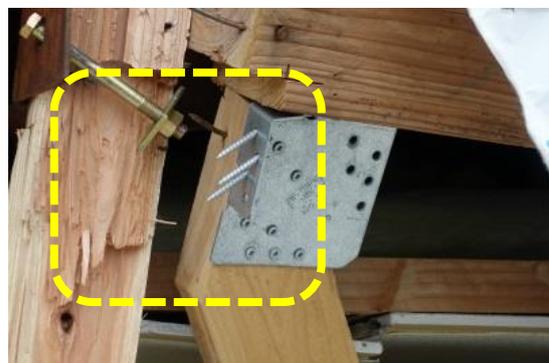
写真17 写真17の住宅の柱頭部
