3. 鉄骨造の被害状況報告

1. 調査の概要・範囲等

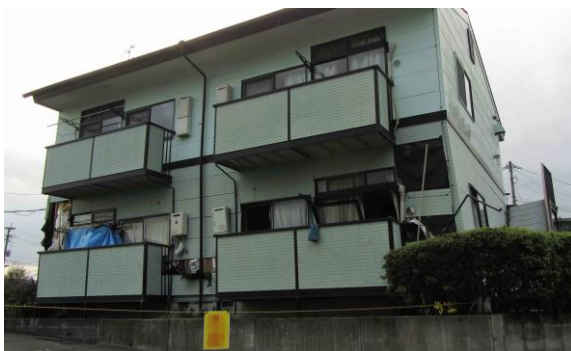
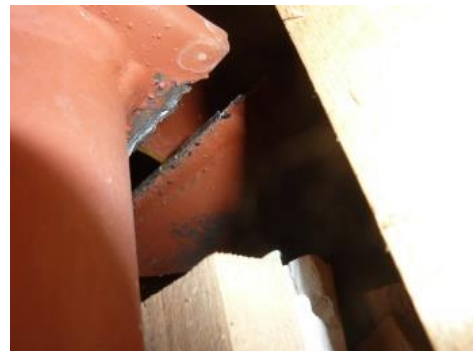
建築物 09 (1995 年) 大破

「大破」の 02～16 建物のうち、新耐震は 10 棟である。10 棟のうち 2 棟は特徴 1) に分類され、日の字柱が用いられている建物であり、現在一般的に用いられている角形鋼管柱と H 形鋼梁の接合部に比べれば、塑性変形性能が劣っていると考えられる。また、4 棟は特徴 2) であり、隣接建物や地盤崩壊の影響、6 棟は特徴 3) に分類され、必ずしも適切でないと思われる溶接方法や接合方法

が原因で大破に至ったと考えられる。

写真 3 特徴 3) の事例
