## 4. 鉄筋コンクリート造の被害状況報告

### 1. 調査の概要・範囲等

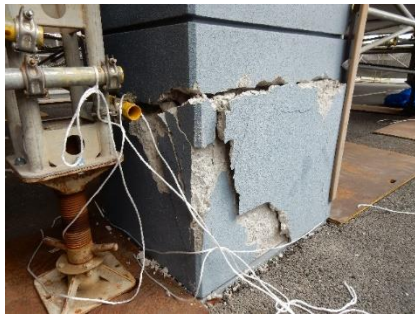
- ・ピロティ 01：曲げ・引張応力による柱の破壊（1995 年以降の建物 2 棟について紹介）：  
1995 年以降に設計されたピロティ柱に主筋の座屈や破断といった大きな損傷（写真 1, 2）によって大破に至る事例が確認された。
- ・ピロティ 02：せん断・付着割裂による破壊（いずれも 1995 年以前の建築物）：柱にせん断破壊や付着割裂破壊といった脆性的な破壊（写真 3）が確認された。
- ・梁端部損傷に基づく梁のたわみ：梁端部の曲げ破壊に基づく梁およびスラブのたわみが確認された（写真 4）。
- ・RC 造非耐力壁の破壊：共同住宅における RC 造非耐力壁（写真 5）やエキスパンションジョイント（写真 6）およびその周辺部の大きな損傷によって、地震後の継続使用を難しくした事例が確認された。

倒壊・崩壊は 11 棟確認されたが、それらは全て新耐震基準導入以前の建築物であった。従って、構造計算が必要な建築物については、現行の建築基準を満たすもので倒壊・崩壊に至った建築物は確認されていない。また 1981 年以降に設計された建築物のうち、ピロティ柱が大きく損傷した建築物が 3 棟確認された（写真 1～3）。これらは、想定する崩壊形の保証設計等に課題があったと考えられる。

写真2 大きく損傷した柱脚部

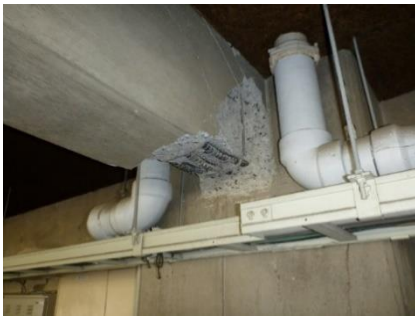
写真4 梁端部損傷による梁・スラブのたわみ

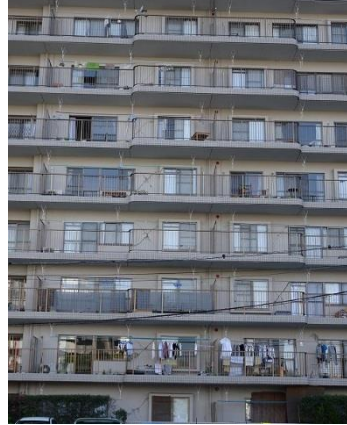
写真5 大きく損傷したベランダ側の非耐力壁

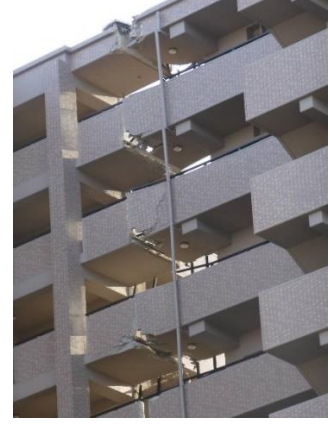
写真6 大きく損傷したエキスパンションジョイント

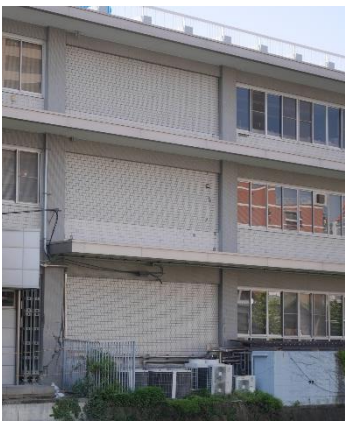
- ・耐震補強済みで構造部材の損傷度が大きい建築物：耐震補強された RC 造構造部材の被害は、耐震補強された耐震壁の側柱のせん断破壊（写真 7）や補強された庁舎における耐震壁の顕著なせん断ひび割れ（写真 8）が挙げられる。東日本大震災においても補強された RC 造建築物の構造部材の被害が確認されているが、同じ被害パターンであるかは今後検証が必要である。
- ・倒壊および崩壊した建築物：柱や柱梁接合部の大きな損傷による局部崩壊した庁舎（写真 9）や 1 層崩壊した診療所が挙げられる。後者は阪神淡路大震災や東日本大震災においても同様の被害が確認されている。

写真7 増設耐震壁側柱のせん断破壊

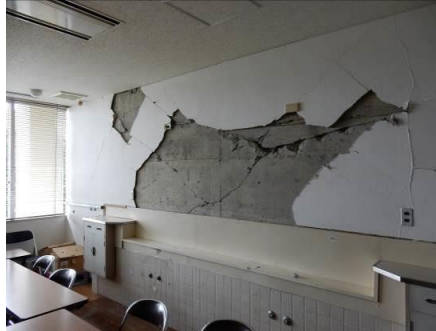
写真8 耐震壁のせん断ひび割れ

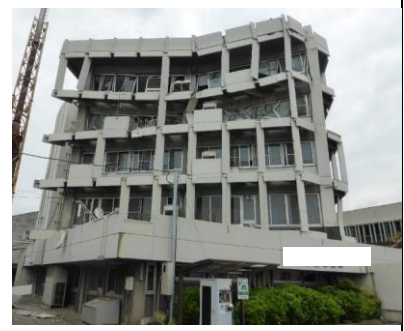
写真9 柱梁接合部破壊による局部崩壊
