阿蘇市周辺で発生した土砂災害調査報告

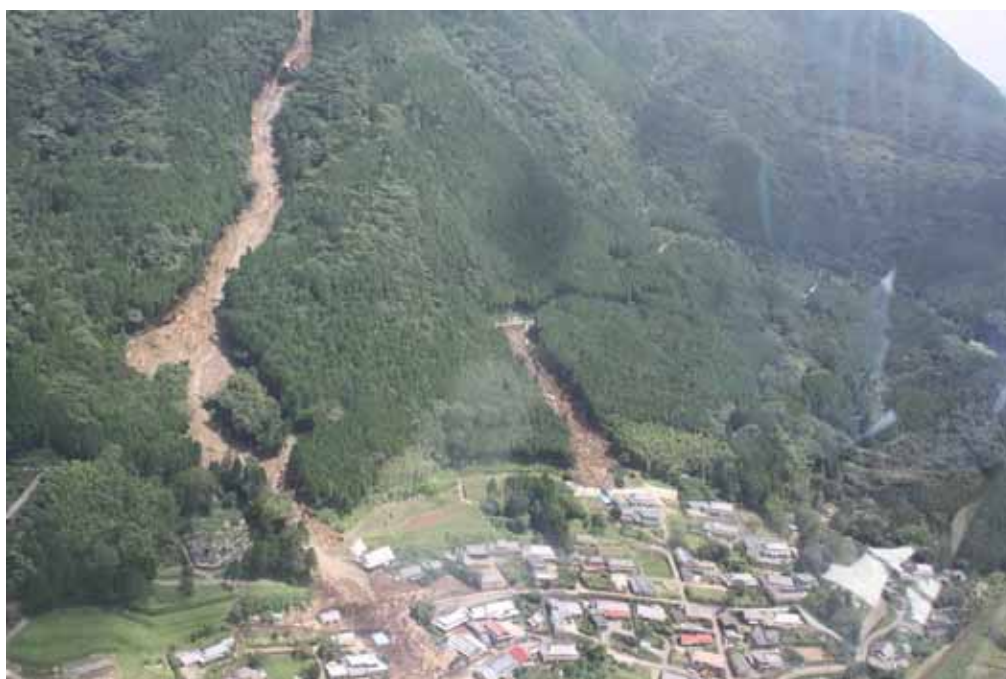
新所地区 、 全景

は土石流危険溪流内で発生し、 は急傾斜地崩壊危険箇所内で発生した。

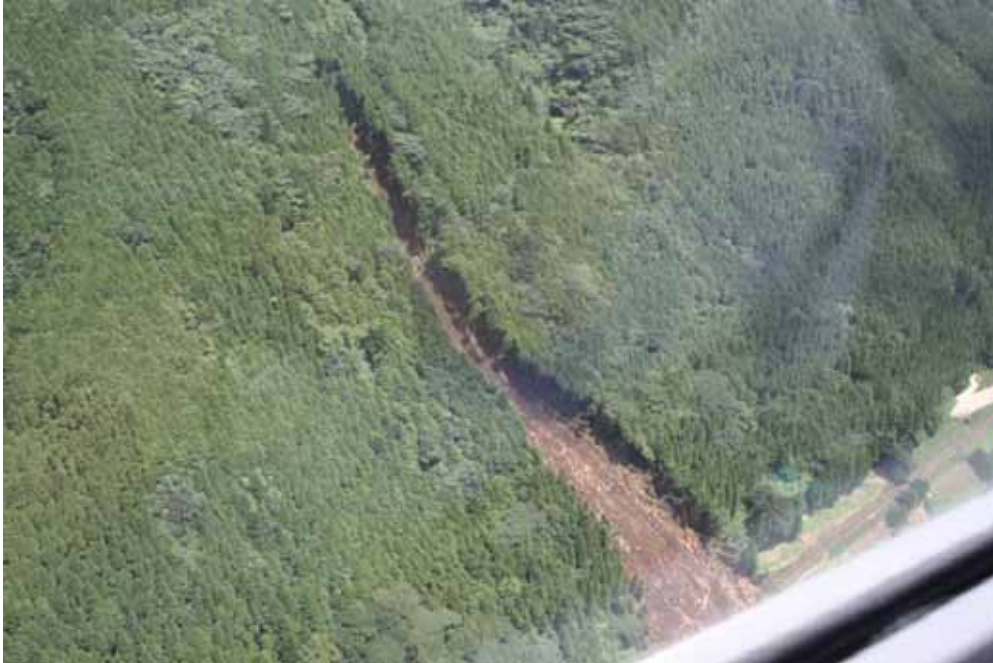
新所地区 全景 斜面中腹で発生し、直線的に下流側まで流下している。

- ・ 地区内の土石流危険渓流（新所 I - 003）及び急傾斜地崩壊危険箇所内 3 箇所で土石流、崩壊が発生。
- ・ 被害状況は死者 2 名、全壊 4 戸、半壊 2 戸。
- ・ 新所 地区の土石流については 600～700m の長大斜面の頂上に当たる法肩付近から表層崩壊を起こし崩土が直線状に流下した様子が確認できた。
- ・ 土石流の堆積物は火山灰堆積物を中心とした細粒分、0.5～1 m 程度の礫、流木からなり、最大礫径は 1～1.5m 程度。堆堰勾配は 11 度程度。現場は細粒分によりかなりぬかるんでいる。流下幅は約 20m。踏査時も泥水の流出は断続的に続いていた。
- ・ 新所 地区の急傾斜地崩壊危険箇所内で発生した崩壊は、斜面上部の道路付近に源頭をもち、下部の重力式コンクリート擁壁工で停止。擁壁工は一部損傷。ただし、連続する補強土による待受式擁壁の一部は土石流により被災。
- ・ 新所 地区の急傾斜地崩壊危険箇所内で発生した崩壊（L130m、B20-40m、 30° ）は、斜面中腹から崩壊し、土砂・流木が直線的に流出し JR 豊肥本線を乗り越え民家まで到達。
- ・ 源頭部の崩壊深は不明であるが、その下部斜面の崩壊深は最大でも 1m 程度である。

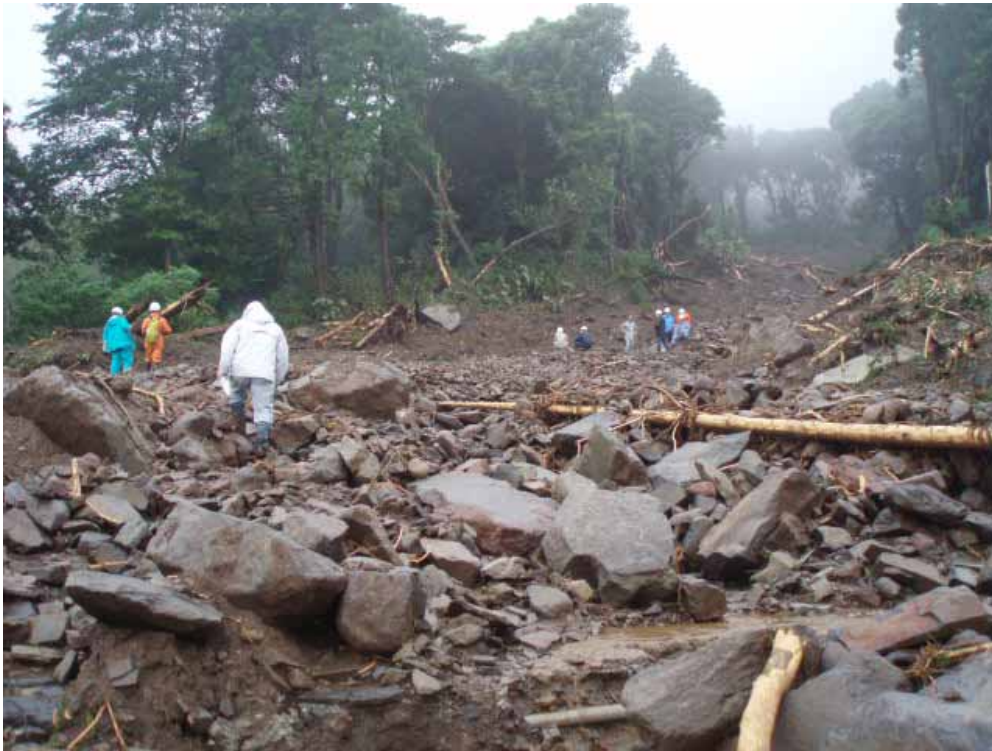
新所地区 土石流危険渓流新所 No.3。 土石流発生箇所。数 10cm ~ 1m 程度の大小の角礫と流木が堆積する。

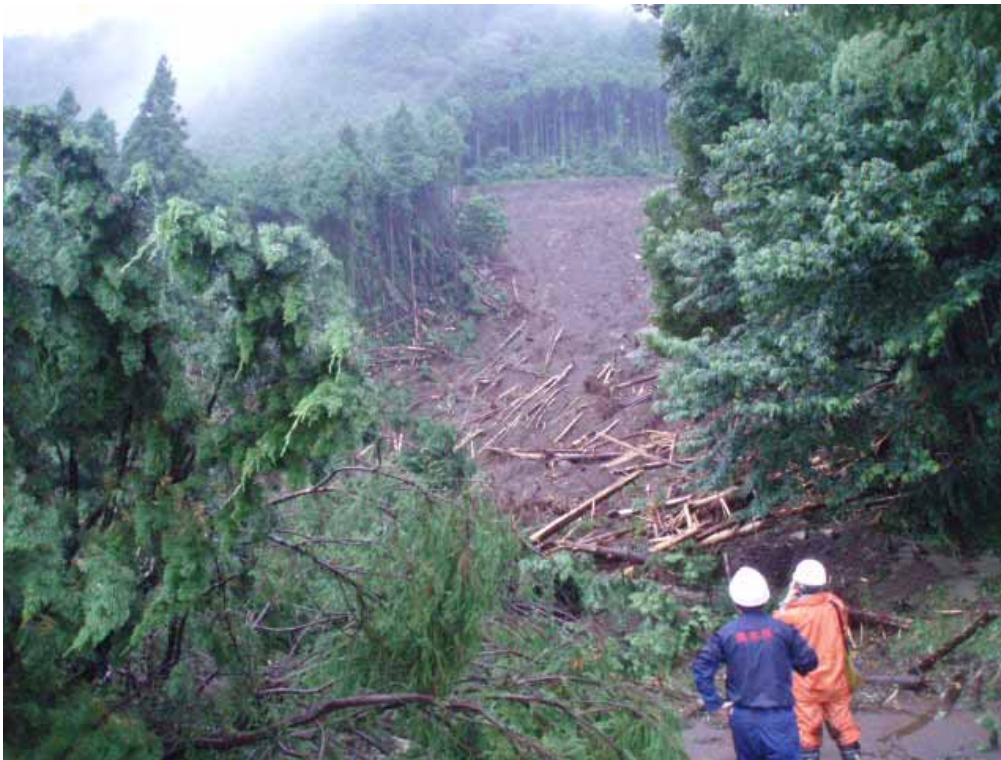
新所地区 立野地区急傾斜地危険箇所。浅い斜面崩壊が発生し、土砂と流木が流出。高さ 50m 程度。

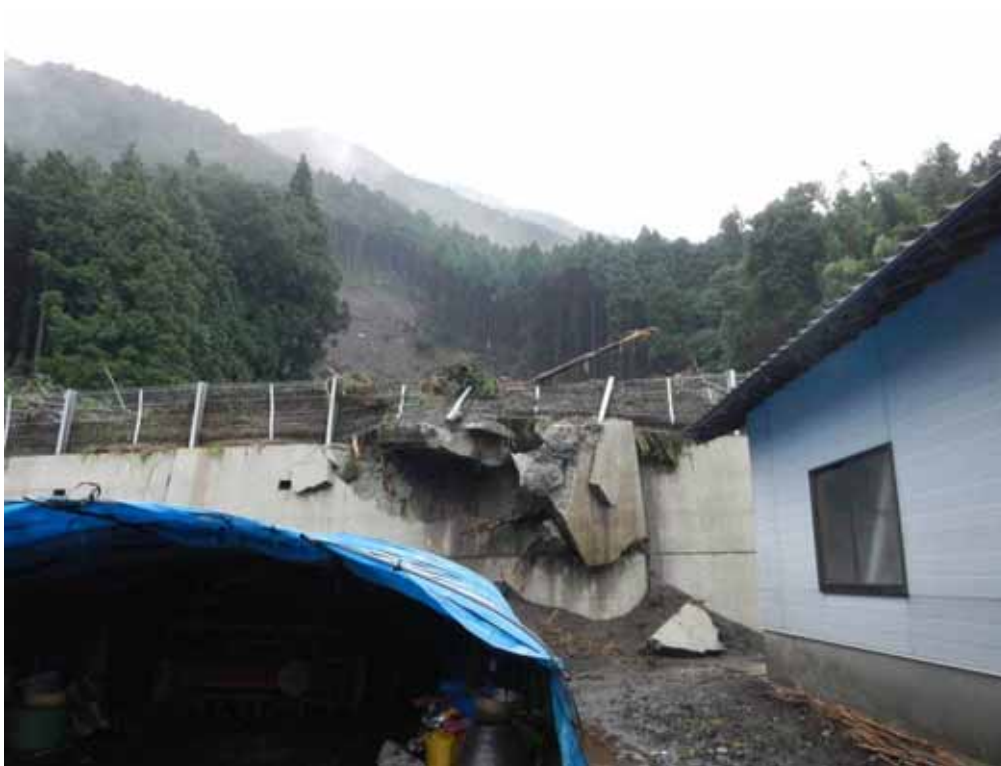
新所地区 立野地区急傾斜地危険箇所に設置された重力式擁壁。上方で斜面崩壊が発生し、擁壁が一部損壊。

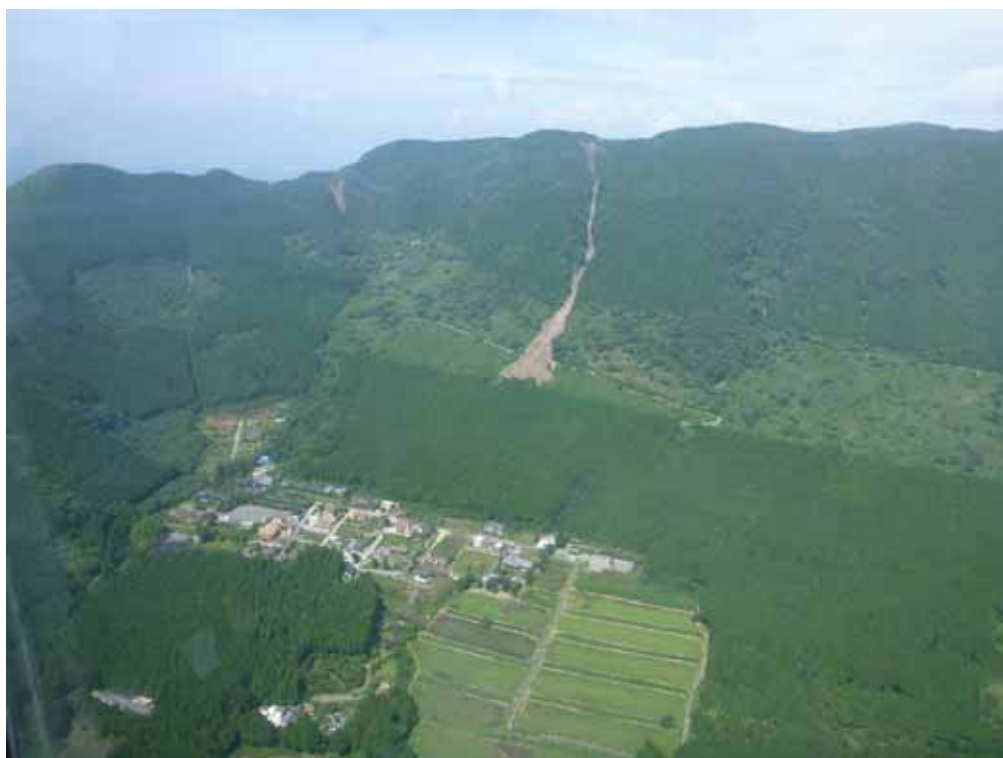
赤瀬地区 全景

斜面源頭部から直線的に流下した土砂が、集落上部の樹林帯で停止。

- ・土石流危険溪流 I-006。
- ・内牧温泉から北東方向の斜面で発生した山腹崩壊が流動化し、扇状に広がった土砂が斜面途中で停止している状況を確認。
- ・白川対岸に位置する東海大学職員が7月13日に崩壊を発見し、南阿蘇村に通報（発見時刻は不明）。7月13日16時頃、南阿蘇村による避難指示が発令。
- ・土石流が発生し、主要部は下流のスギ林の樹林帯に堆積。樹林帯下流は別荘地であるが、一部の土砂が流出している。人家被害は出ていない。
- ・スギ樹林帯の上流側では礫径0.5～1.0m程度の巨石及び流木が堆積。樹林帯の幅は約230mあり、土石流の堆積による立木の倒木はほとんど見られなかった。結果的に樹林帯に土石流の堆積を促進する効果があったものと思われる。

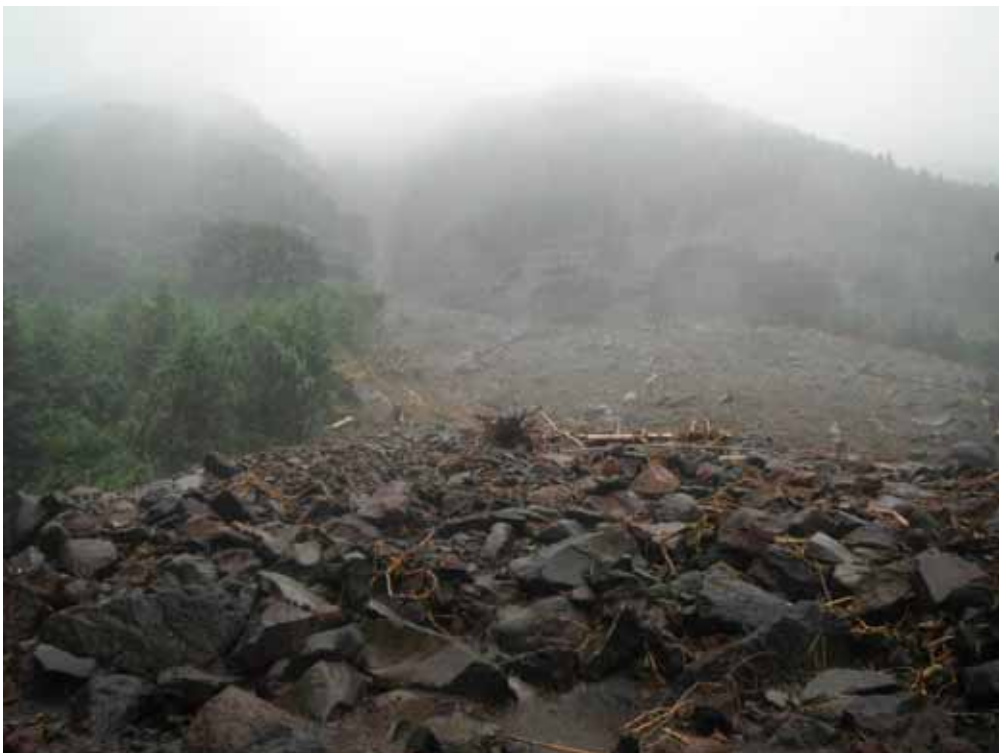
赤瀬地区 土石流の停止したスギ林から崩壊源頭部を望む。

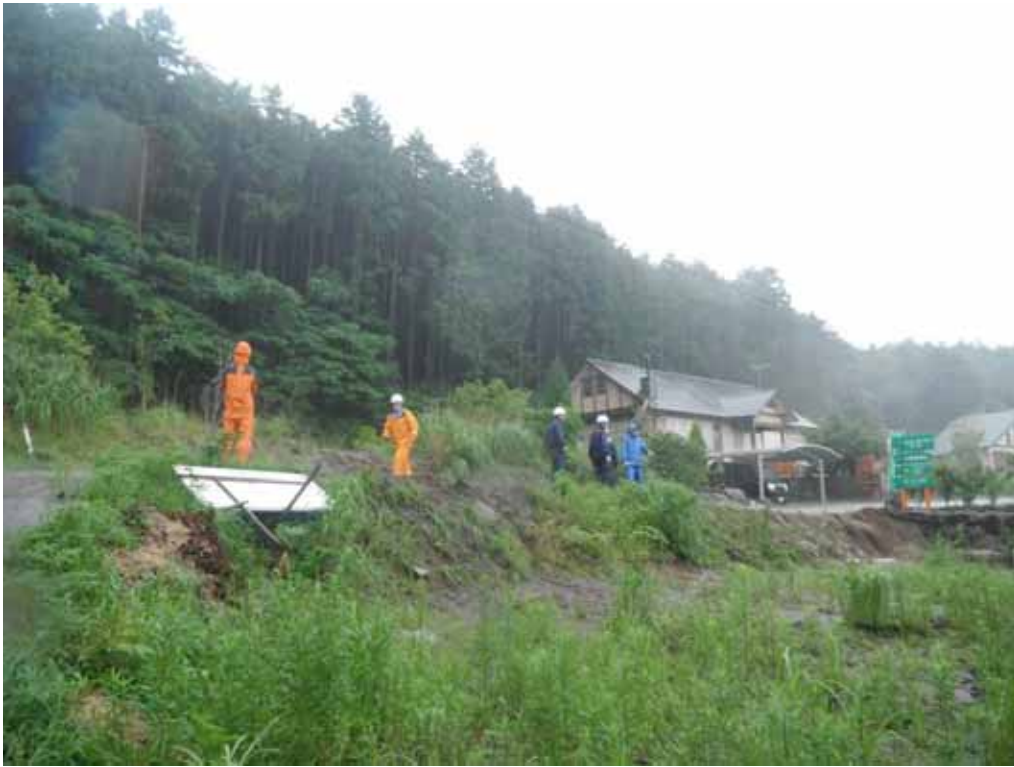
赤瀬地区 土石流の停止したスギ林下流側民家付近の状況。

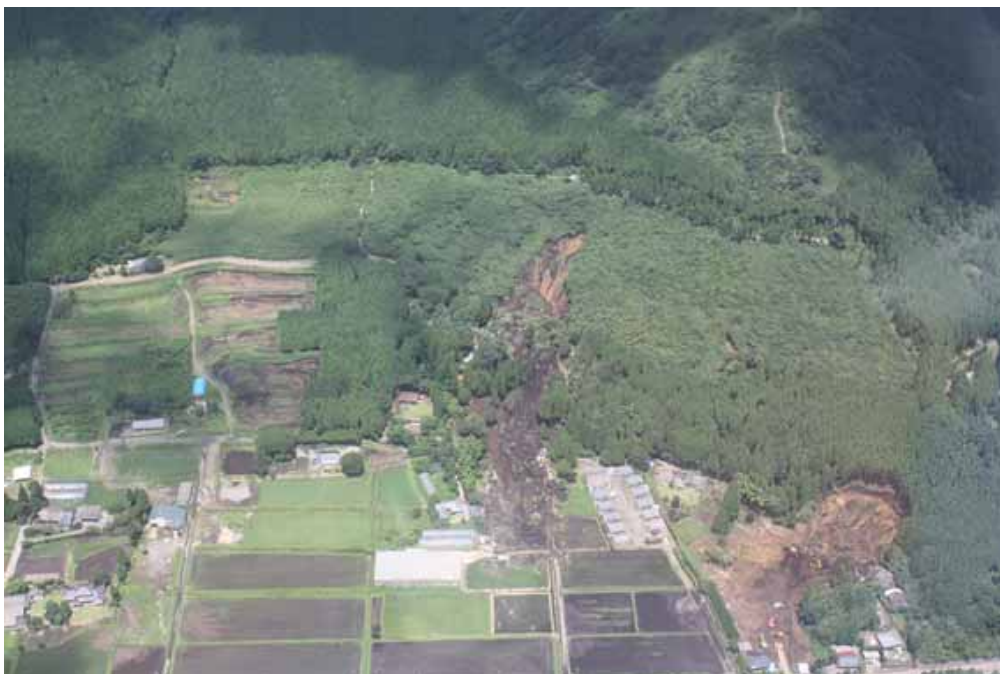
三久保地区 隣接する2か所で地すべり性の崩壊が発生し、人的被害・家屋被害が発生。

- ・急傾斜地崩壊危険箇所（千丁無田、770）
- ・被害状況は家屋が倒壊し1名死亡。
- ・地すべり性の崩壊が発生し、流動化したものと思われる。滑落崖の高さ20m強、勾配約45度、で流下した距離は約120mである。
- ・通常のがけ崩れは、土砂の到達距離が、がけ高さ2倍以内、又は50m以内と言われているため、今回の災害は流動化により広範囲に土砂が到達・堆積した。
- ・崩壊土砂の堆積勾配は約6.6度である。

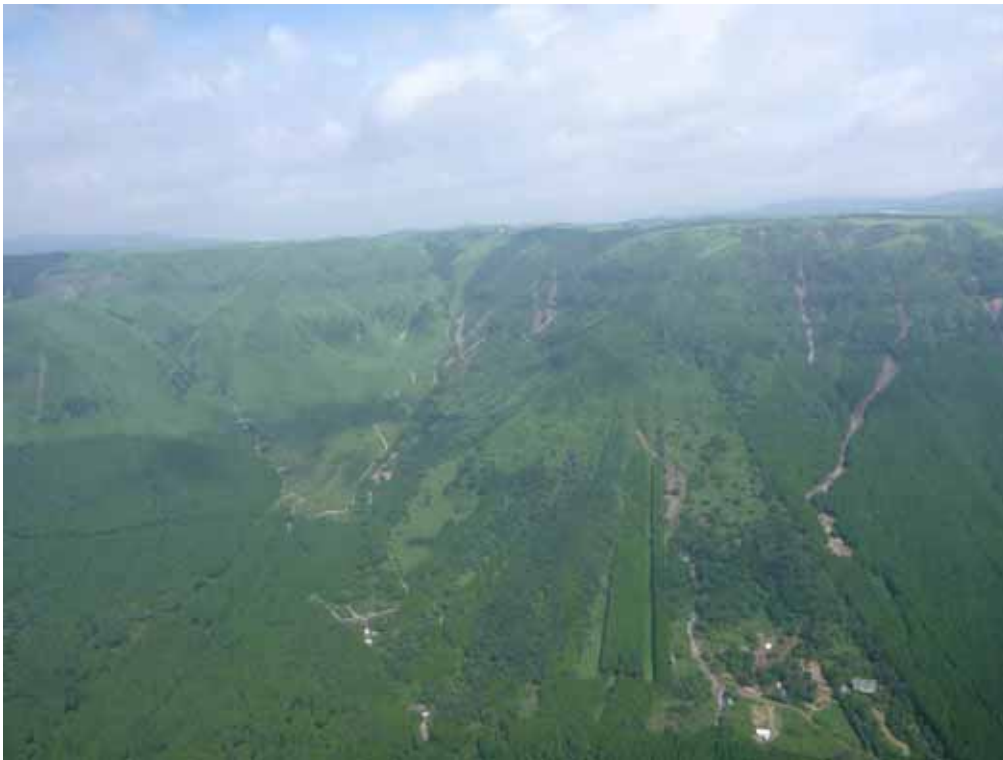
三久保地区西側尾根。稜線付近には浅い崩壊地が確認。新規に発生したものは不明。

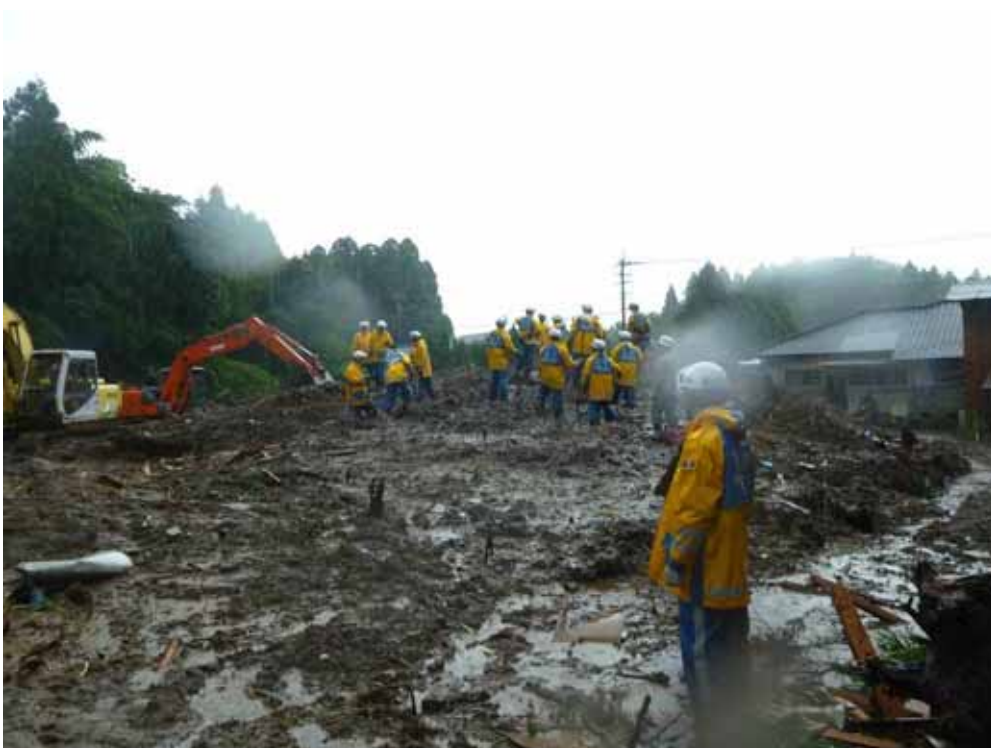
三久保地区崩壊斜面下流側。粒径が細かく含水率が高い流動化した土砂が厚く堆積する。

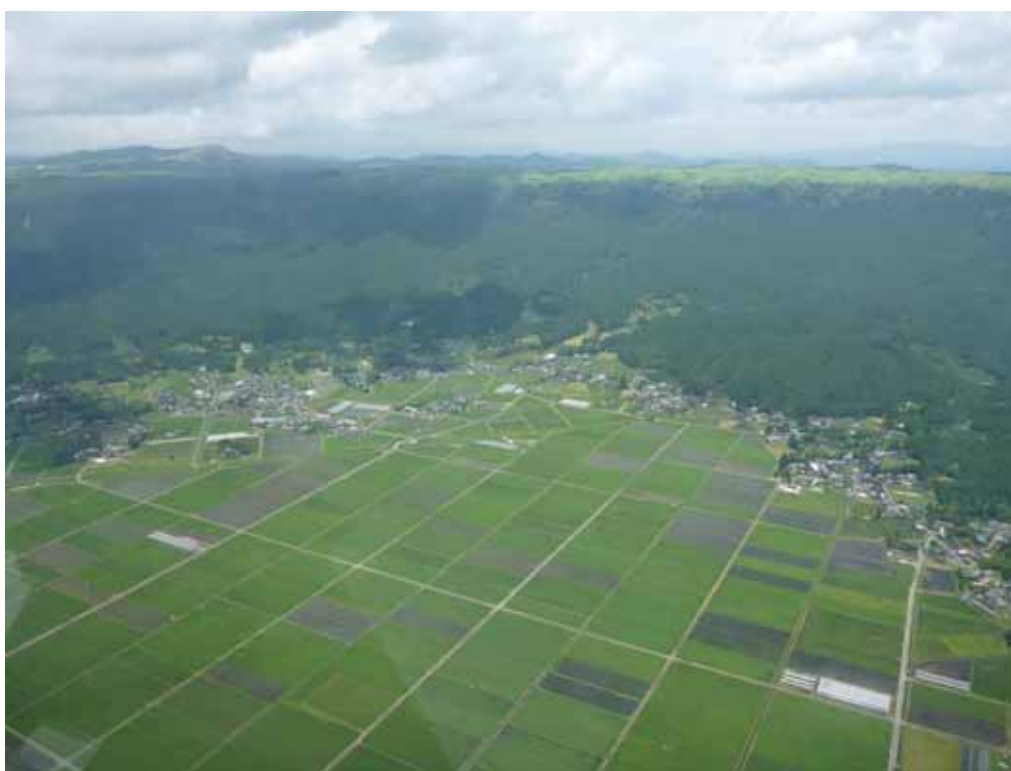
内牧温泉地区のその他山腹斜面に目立った崩壊地は確認されない。

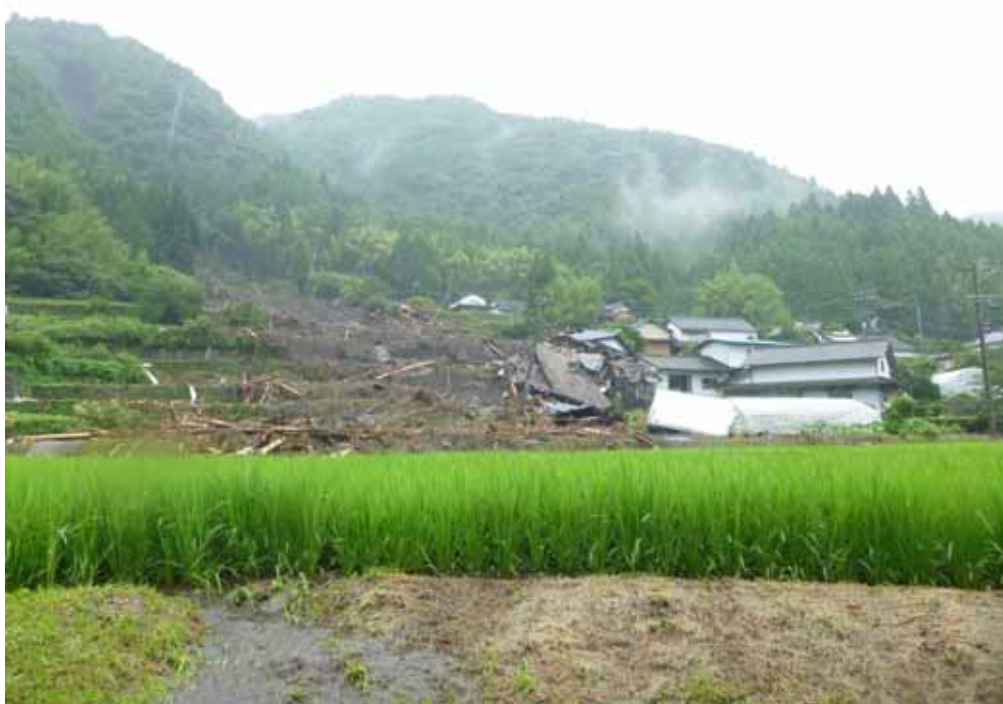
- ・土石流危険渓流 (I-009) 内の 0 次谷地形を呈する右岸側斜面が崩壊し土石流化。
- ・被害状況は 3 名死亡、全壊 3 棟。
- ・土石流発生時刻 7/12 6:00 頃 (地元消防団のコメント)
- ・土石流流下域では、河床勾配 36.6° 、斜距離 31m、高さ 25m、幅 26m。
- ・土石流堆積域の勾配 19.2° 、斜距離 67m、幅 36m。
- ・土石流の堆積域には巨礫はあまり見られず、細粒分及び流木が多い。最大礫径は約 2m 程度。

手野 地区の土石流堆積状況。土砂と流木が集落方向へ流出。巨礫は目立たない。

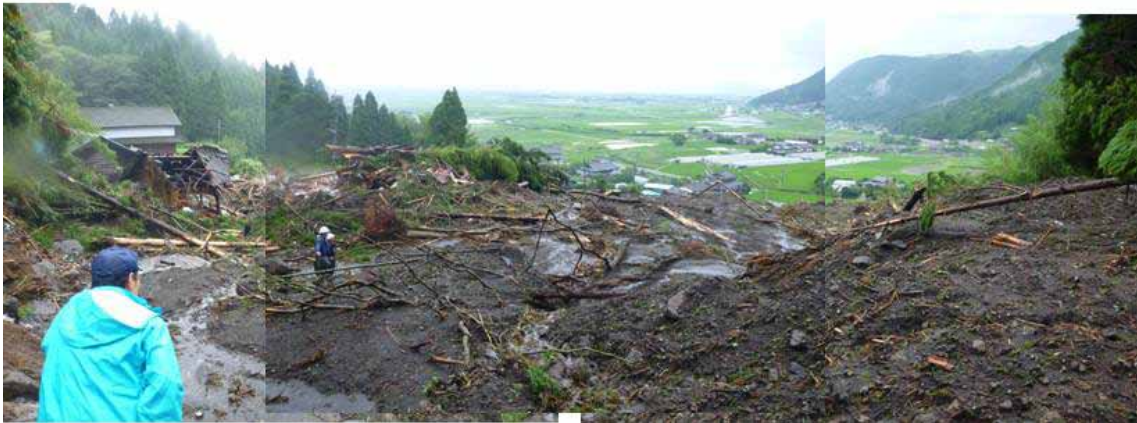
土石流堆積域から下流域を望む。細粒分と流木が多い。すでに水みちの侵食が見られる。

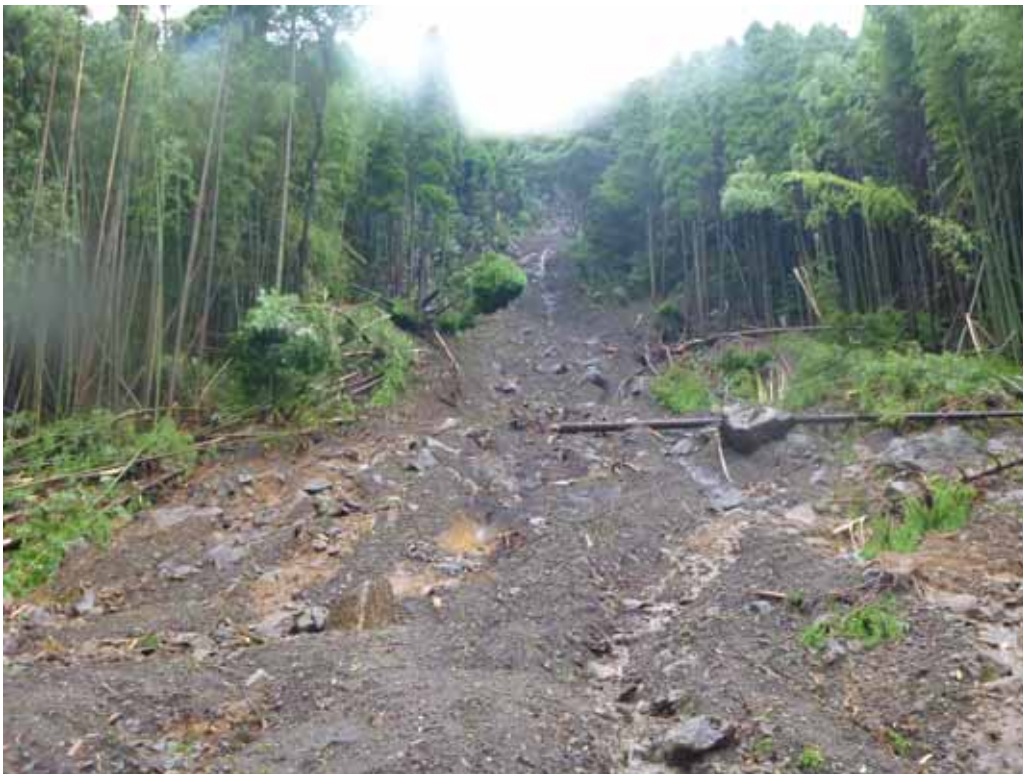
土石流堆積域から上流を望む。斜面上部に急勾配の滝状の斜面が確認できる。

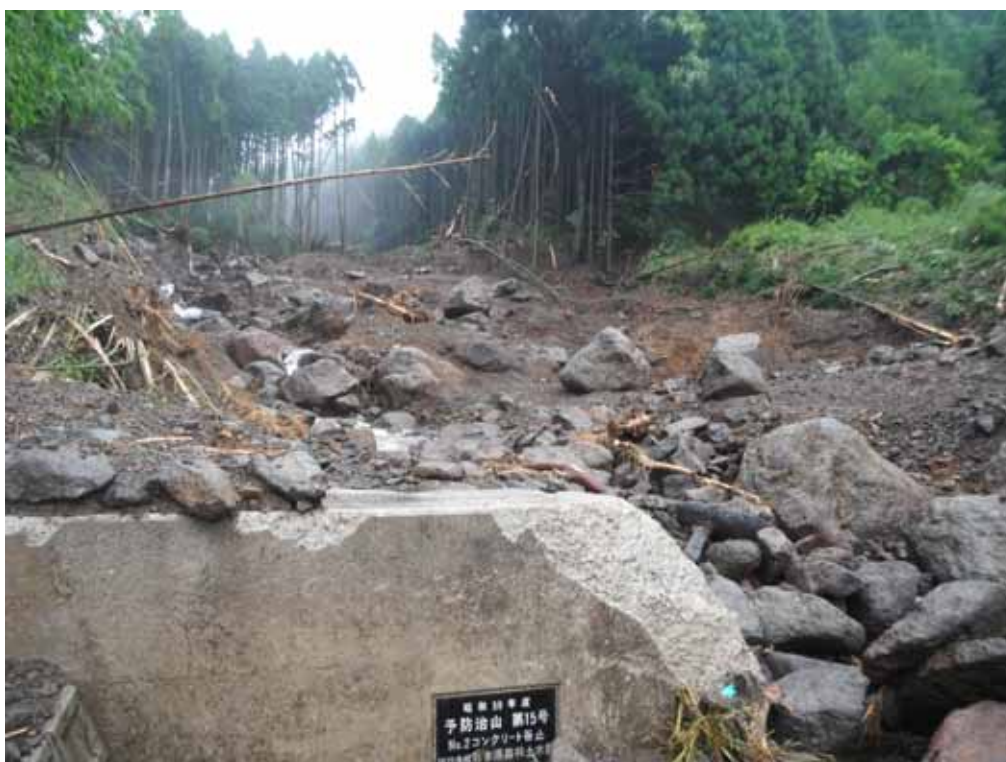
- ・土石流危険流 (-014) で土石流が発生。
- ・被害状況は1名死亡、人家全半壊14戸。
- ・地元住民によると、治山堰堤が3基ある (災害前に満砂状態) とのことであるが、1基のみ確認できた (水通し部が破損)。2号治山堰堤は高さ1m程度で土石流の捕捉効果はほとんど認められない。
- ・流下区間が長く溪流が屈曲。堆積域には巨礫 (径1.5m程度) が多数あり。
- ・流下域における土石流波高は5m程度である。屈曲部より上流における勾配12.2°、斜距離140m、高さ137mであり、屈曲部より下流では勾配6.2°、斜距離44.1m、高さ4.8mである。
- ・堆積域における勾配8.8°、斜距離113m、幅37m
- ・土石流の流下により流木が大量に発生
- ・平成2年は今回の土石流発生溪流の左岸側の0次谷が斜面崩壊した。待受式擁壁で復旧しており、今回は人家被害なし。
- ・土井川の右支川では平成2年に土石流が発生、県が砂防堰堤 (H:8m)、流路工 (L:587m) により復旧。今回人家周辺には土石流の流下はなし。堰堤下流の流路工の護床ブロックが一部流出。

治山堰堤の水通しが破損しているが、巨礫を含む土砂が堆積している。

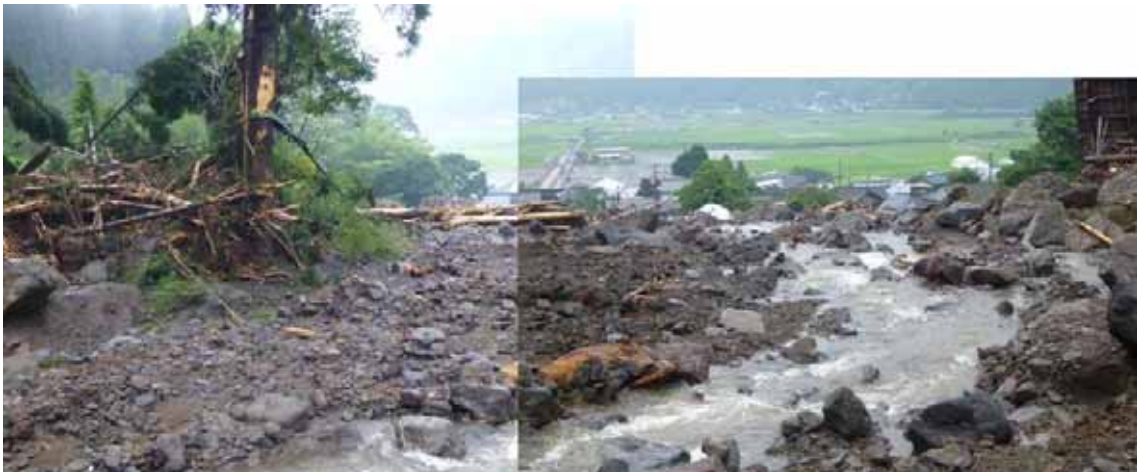
下流域を望む。土砂の末端は下流域の水田まで到達している。

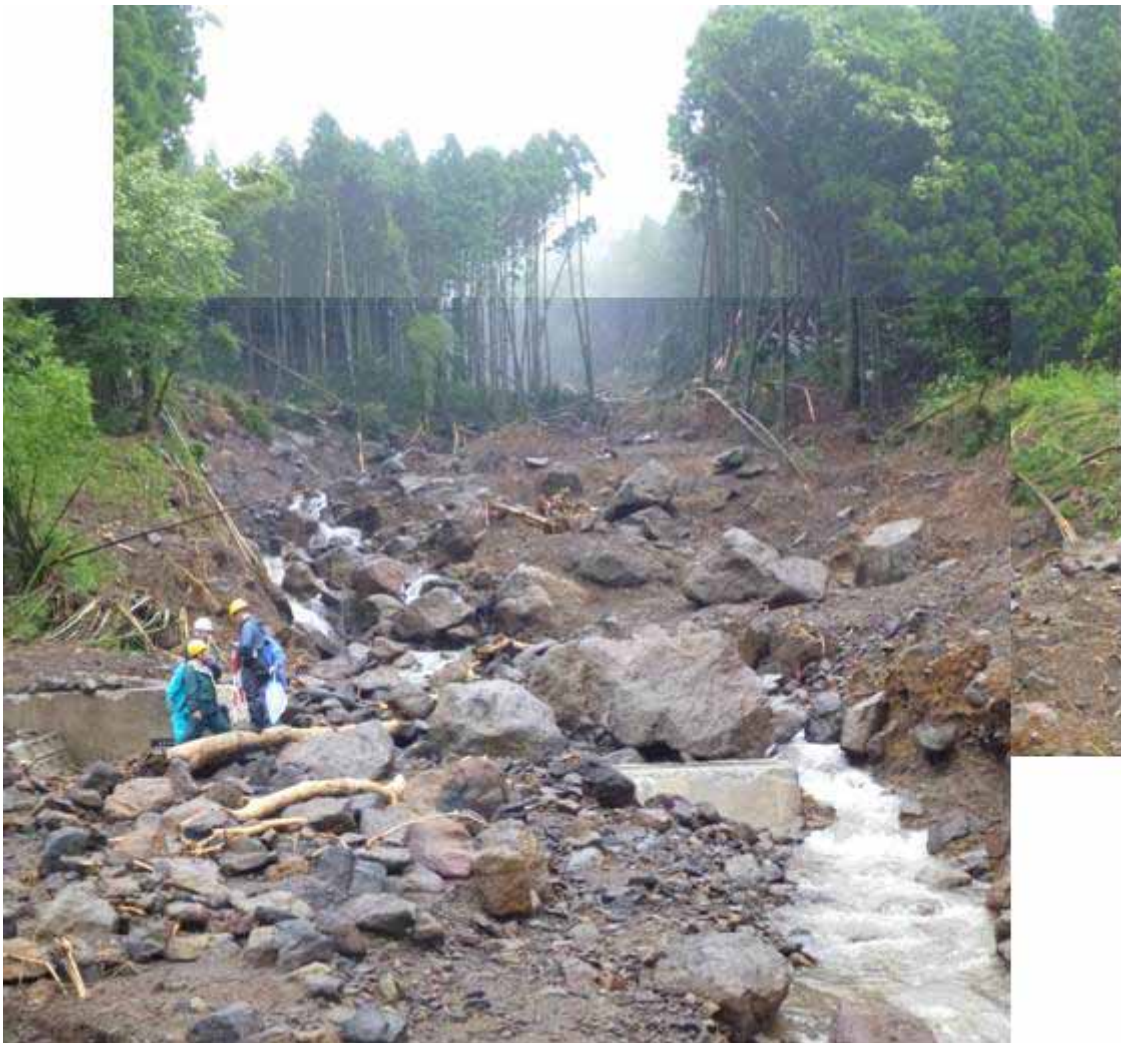
治山堰堤より上流を望む。治山施設は流出土砂により倒壊、一部埋没している。

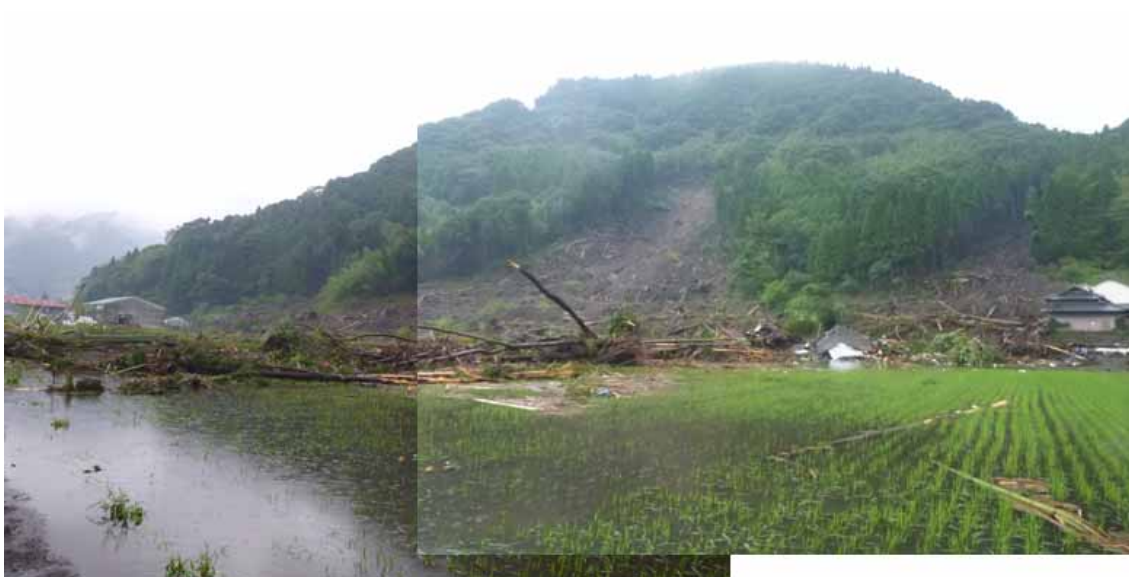
- ・山腹中央の0次谷地形から崩壊発生。左右両側にもそれぞれ1箇所ずつ崩壊が見られ斜面崩壊が3か所で発生。
- ・斜面直下から水田が広がり平面地形を呈しており、崩土が流動化して直線状に300m以上長距離移動した。
- ・崩壊地頭部から堆積地末端までの斜距離319m、高さ86m、勾配15.6°
- ・崩土及び流木により人家2棟以上全半壊、田畑に土砂が堆積。
- ・今後、斜面崩壊の拡大・斜面に残った不安定土砂の再移動による二次災害を防止するため、待受式擁壁工、法面保護工等による対策が必要と思われる。

斜面中腹より崩壊が発生。土砂、流木が直線的に下流へ流出、堆積。

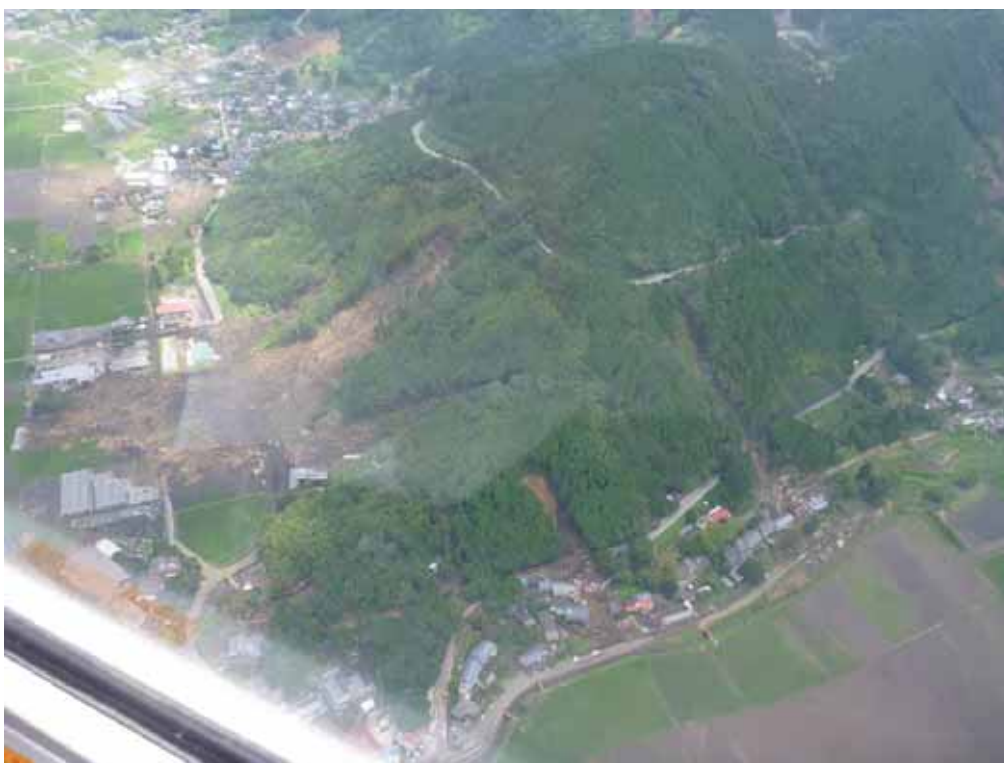
古城ヶ鼻周辺。斜面中腹から多数崩壊が発生している。

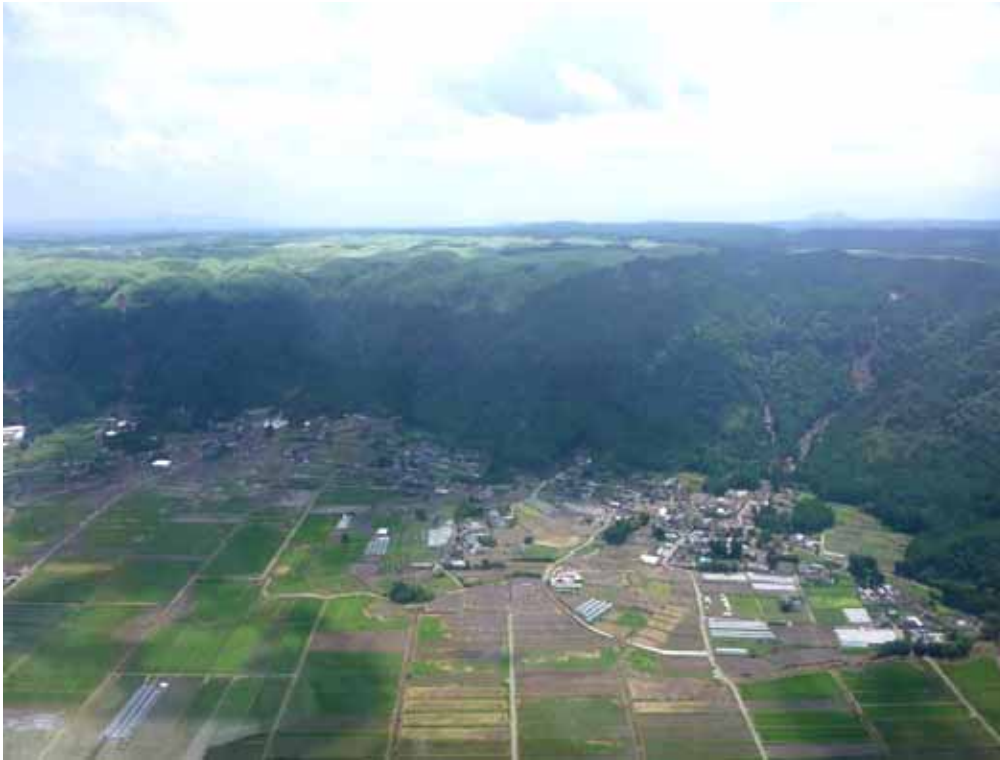
塩井地区～坂梨北地区。斜面上部の草地に源頭をもつ崩壊も見られる。

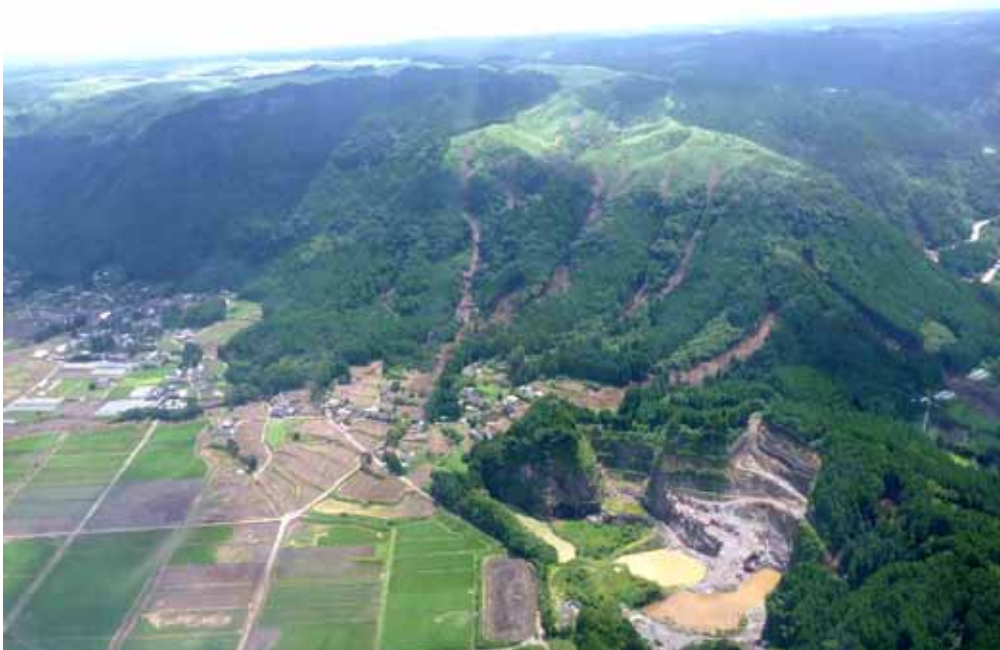
坂梨北地区。卵の鼻の北西の斜面に崩壊が集中している。

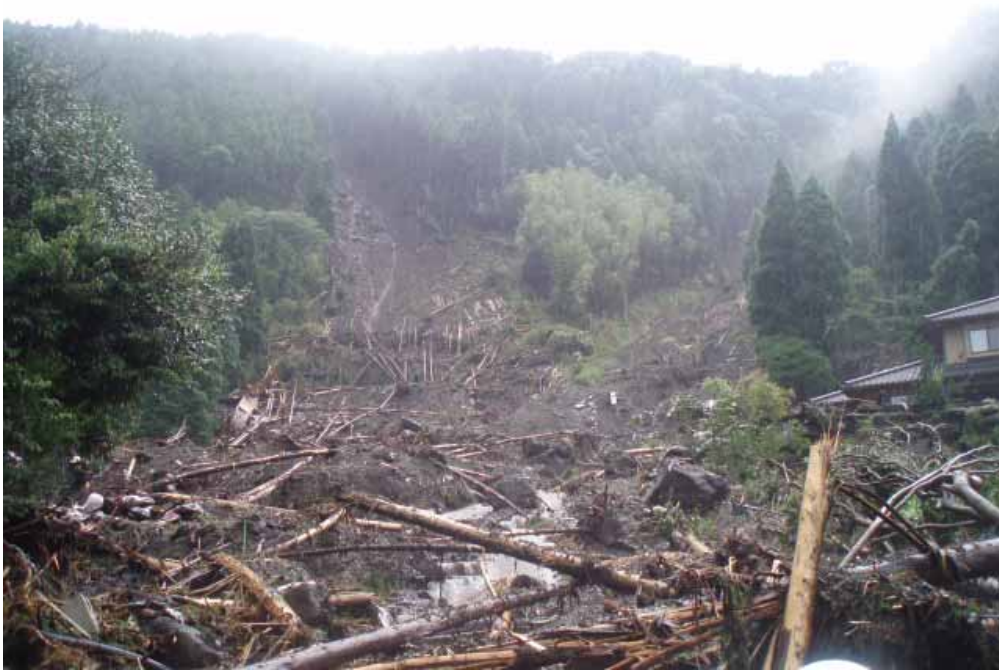
- ・被害状況は 1 名死亡、人家全壊 3 戸。
- ・2 箇所の山腹崩壊が発生し崩土は流動化して合流し直下の集落に流下したと思われる。土石流化した崩土は主に数百メートルを流下し、斜面直下の集落を直撃。泥流はさらに広範囲にわたり流下したと思われる。
- ・崩壊規模は両崩壊とも斜面高さ 250m、崩壊幅は最大 60-70m 程度、斜面勾配は 40 - 60 °。崩壊深は数 m ~ 5 m 程度と思われる。斜面向かって左側の崩壊は平滑斜面であったが、右側は若干の谷形状を呈しており、0 次谷の崩壊であるものと考えられる。
- ・斜面直下の堆積区間は昔からの扇状地地形をしており、斜面崩壊、崩土の流出、堆積を繰り返していたものと思われる。扇状地形の勾配は約 5 - 10 °。
- ・他の現場と同様に非常にぬかるんでおり、火山灰堆積物に由来する細粒分が崩土の主なものであったが、坂梨地区・立野地区と比較すると、直径数 cm から数 10 cm の礫質土砂が多く混合していた。現場の林相は杉林であり、崩土には多くの流木が混合し被害を拡大させたものと思われる。
- ・斜面向かって左側の崩壊は県道を巻き込み崩壊しており、崩壊地下部には道路下の法枠工と思わる構造物が確認でき、崩壊は道路上部から発生したものと思われる。
- ・崩壊部分は今も多くの湧水箇所が確認でき、湧水は集落内を流下し、下流の道路部分にも流出しているのを確認できた。現場周辺にいる間にも降雨が激しくなったが、その際には集落内での流出水量が一気に倍程度となり色も変化し土砂を多く含むものと変わるなど、降雨強度に鋭敏に反応する湧水の流出状況を伺えた。

古閑地区斜面崩壊の概観。2か所の斜面崩壊が発生。

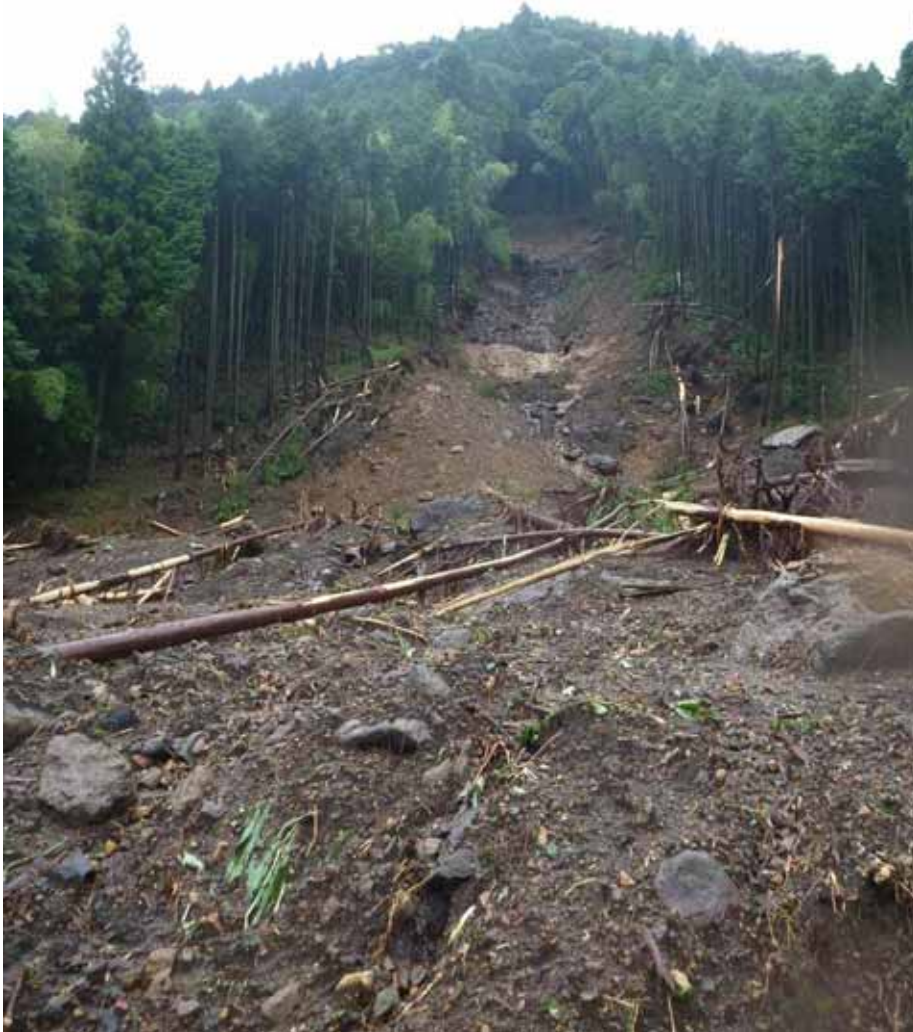
- ・土石流危険渓流 I-016、急傾斜地崩壊危険箇所内で発生した崩壊が流動化した土石流。
- ・被害状況は1名死亡、家屋全壊5戸。
- ・流動化した土砂が、斜面下部の崖錐堆積物上に立地する人家に被害を及ぼした。
- ・崩壊規模としては、高さ約60m、幅約10~20m。火山灰、凝灰角礫岩、溶結凝灰岩の互層から成る斜面と考えられる。透水性の低い岩盤の上部に地下水が供給され崩壊したことが推察される。
- ・崩土堆積勾配は約6° 堆積深120cm程度。最大礫径は1m程度であった。堆積物のマトリックスを占める成分には、0.5~1cm程度の礫が含まれる。また、流木も大量に発生していた。

崩壊斜面の全景(三野地区)。崩壊斜面の中腹に薄い色の層、上部に濃い灰色の層が滝状に残っている。流出土砂には巨礫も含まれるが細粒分が多い。

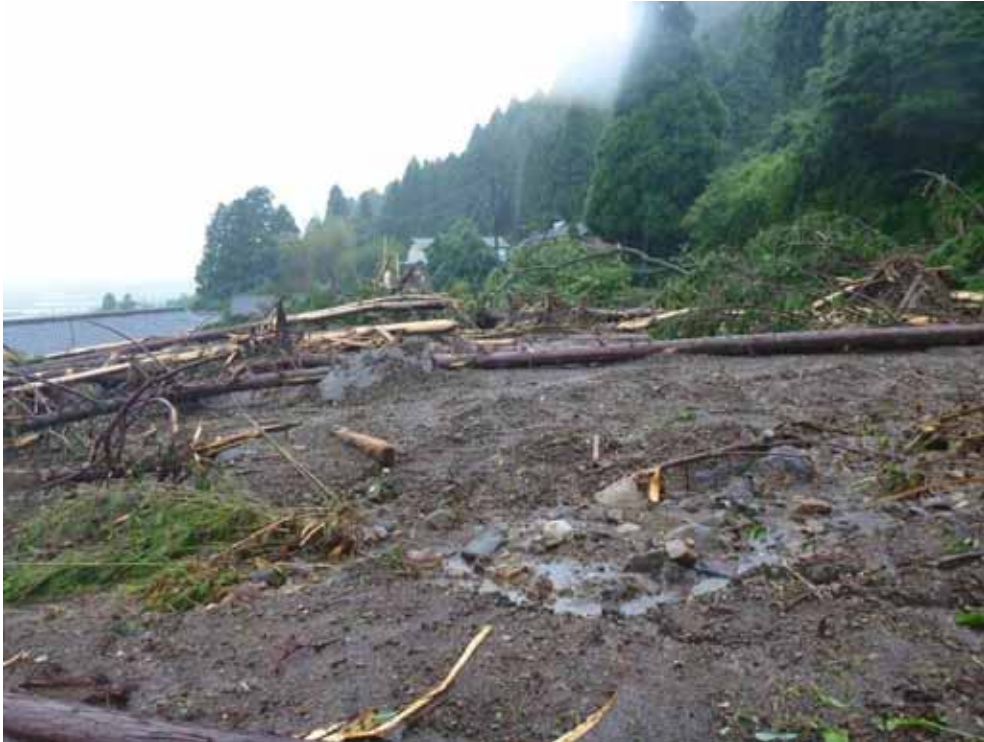
三野地区下流側堆積状況。細粒分が多く、水分も多い。

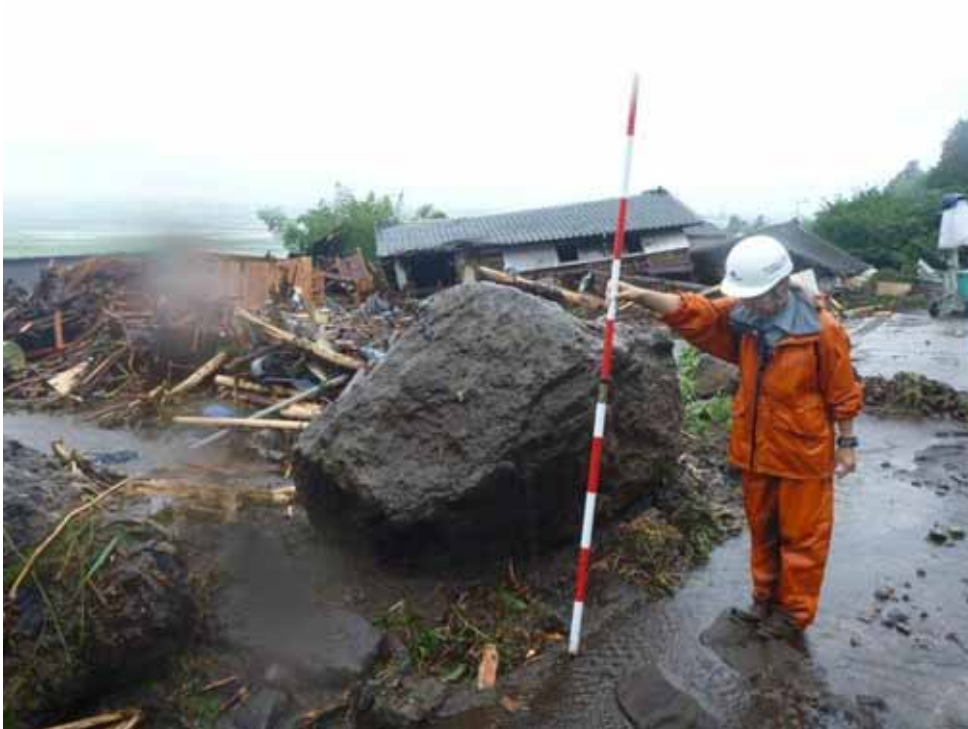
三野地区巨礫の流出状況。長軸は2m程度。

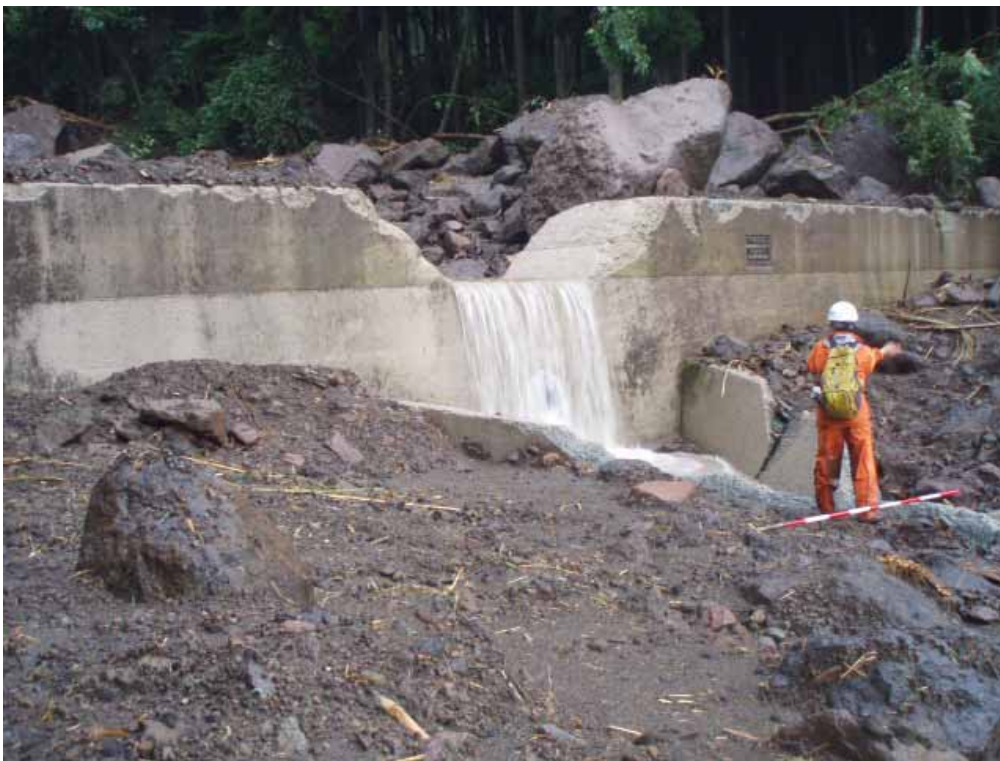
- ・土石流危険渓流 (I-020) で土石流が発生。
- ・平成 2 年に設置された熊本県治山の床固工 2 基が設置されていたが、上流側の 1 基は倒壊、埋没し、下流側の 1 基は水通し、袖天端部分のコンクリートが磨耗しているものの巨礫を含む土砂、流木を一部捕捉している。
- ・砂防堰堤上流の堆積勾配は 10° 、堆積幅は 20m 程度。
- ・谷出口から下流に向かって広い角度で大小の礫と細粒の土砂が広い範囲に流下、堆積している。

治山床固工。天端が著しく磨耗しているが、土砂の一部を捕捉。

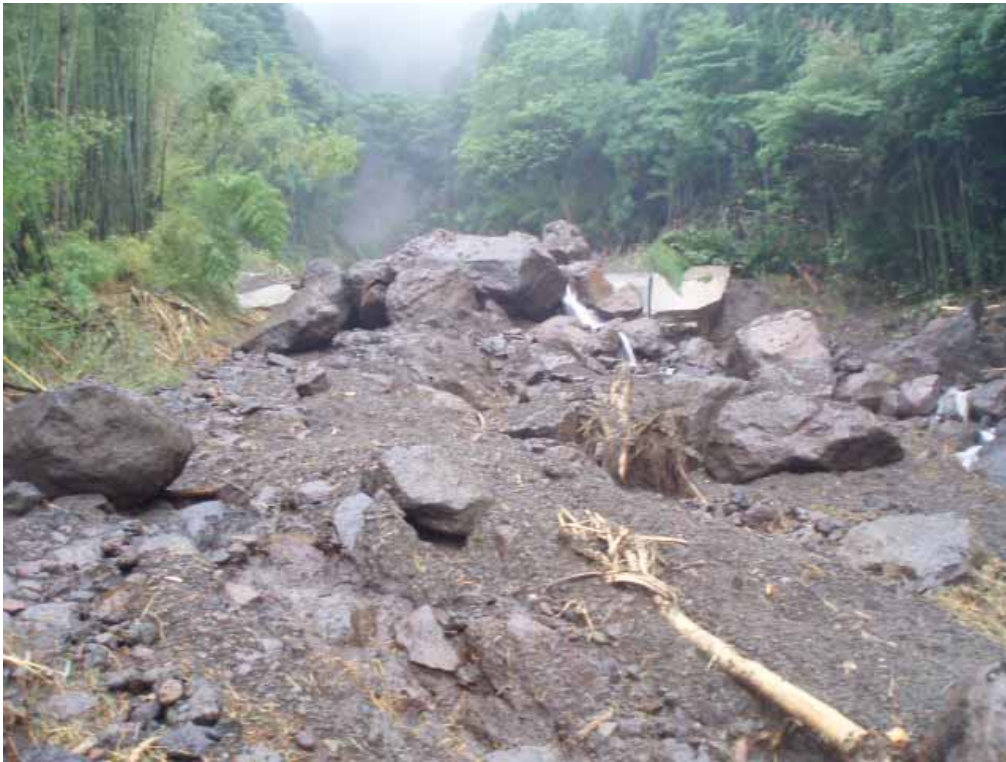
上流の治山床固工が倒壊している。巨礫、流木、細粒の土砂が急勾配で堆積。

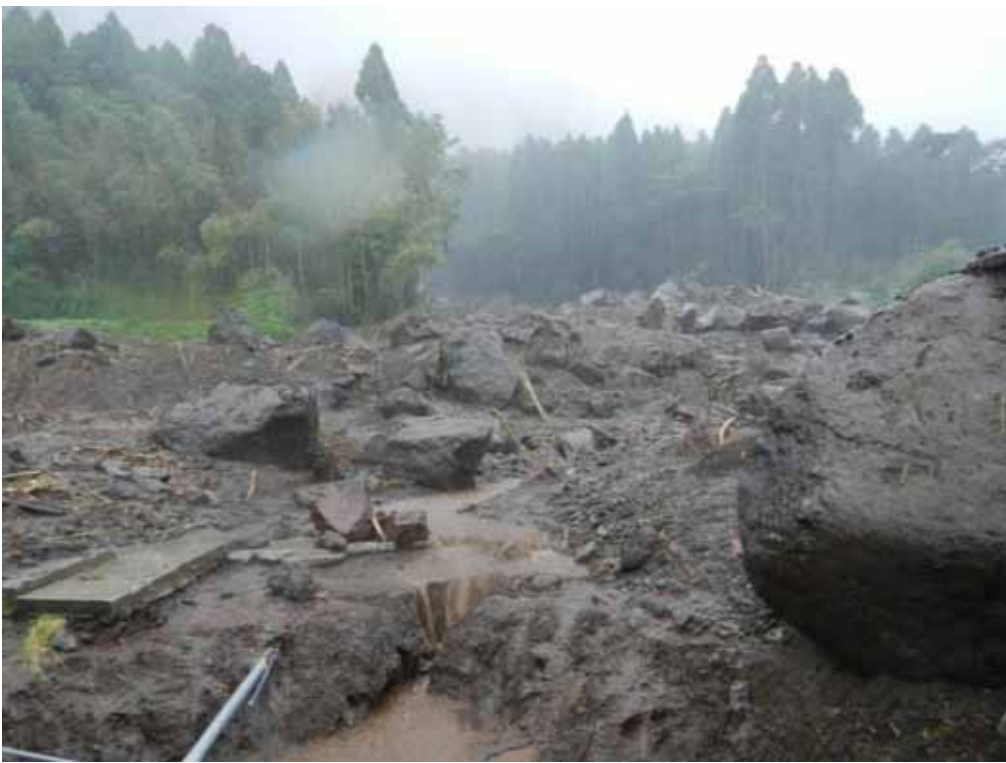
治山床固工下流の状況。広い範囲に巨礫、細粒土砂が堆積。
